## 10. 녹지연결로

## ① 정기안전점검표

점검일자 : 2026년 06월 22일

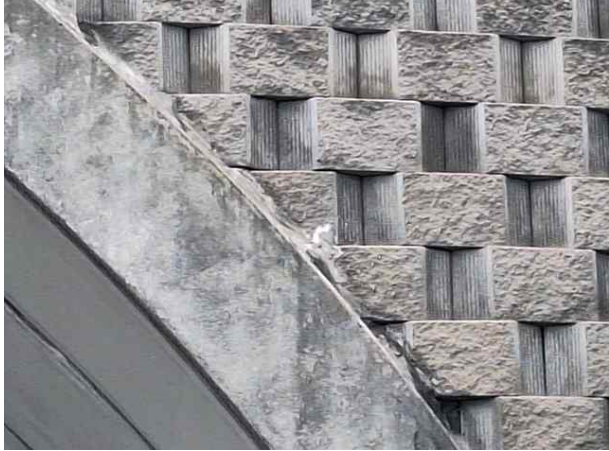
| 점검부위 | | 점검결과 | 발생원인 | 조치 필요사항 | 사진번호 |
|---|---|---|---|---|---|
| | | · 웅벽 블록 백태 | · 습기흡착, 외기노출 | · 표면처리 | 01 |

| <p>01<br/>(26년 상반기)</p> <p>교대(매송, 진입부) 옹벽 블록 백태</p> | <p>02<br/>(26년 상반기)</p> <p>교대(매송, 진출부) 옹벽 누수흔적</p> |

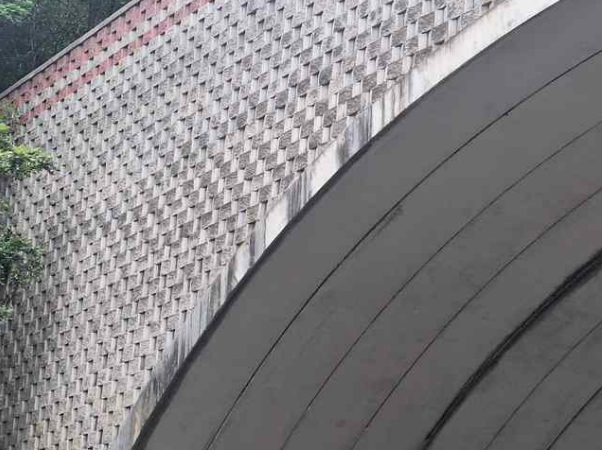
| 점검부위 | | 점검결과 | 발생원인 | 조치 필요사항 | 사진번호 |
|---|---|---|---|---|---|
| | | · 누수흔적 | · 우수유입, 성토부 우수유입 | · 주의관찰 | 02 |

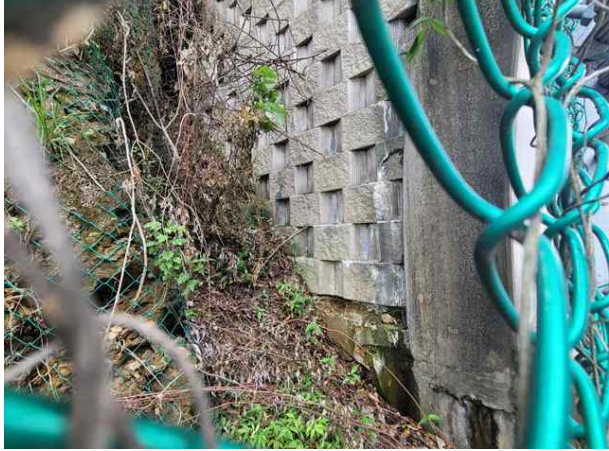
| 점검부위 | | 점검결과 | 발생원인 | 조치 필요사항 | 사진번호 |
|---|---|---|---|---|---|
| | | · 웅벽 블록 파손 | · 시공미흡, 시공초기 상부 적재 하중 | · 단면보수 | 03 |

| <p>03<br/>(26년 상반기)</p> <p>교대(매송, 진출부) 옹벽 블록 파손</p> | <p>04<br/>(26년 상반기)</p> <p>교대(비봉, 진입부) 옹벽 기초부 파손</p> |

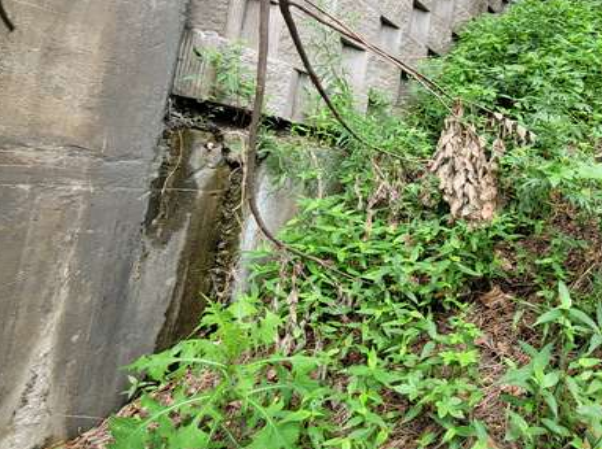
| 점검부위 | | 점검결과 | 발생원인 | 조치 필요사항 | 사진번호 |
|---|---|---|---|---|---|
| | | · 웅벽 기초부 파손 | · 시공미흡, 시공초기 상부 적재 하중 | · 단면보수 | 04 |

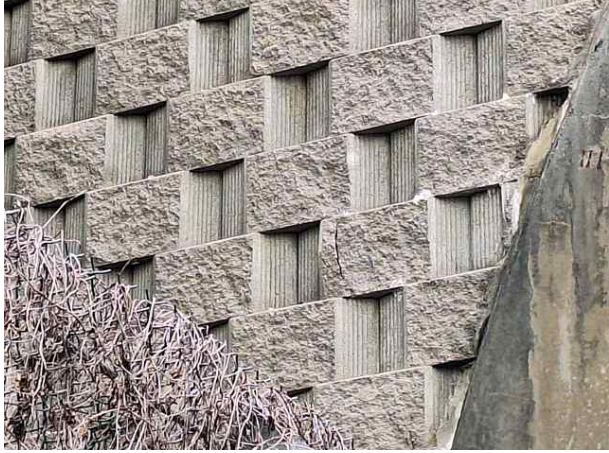
| 점검부위 | | 점검결과 | 발생원인 | 조치 필요사항 | 사진번호 |
|---|---|---|---|---|---|
| | | · 웅벽 블록 균열, | · 시공미흡, 시공초기 상부 적재 하중 | · 단면보수 | 05 |

| <p>05<br/>(26년 상반기)</p> <p>교대(비봉, 진출부) 옹벽 블록 균열</p> | <p>06<br/>(26년 상반기)</p> <p>바닥판하면(비봉) 누수흔적</p> |

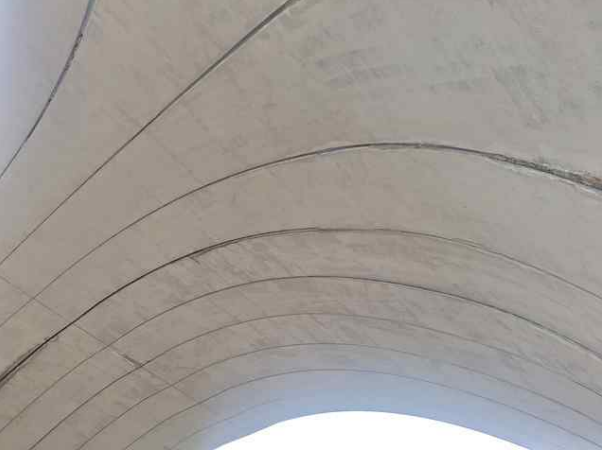
| 점검부위 | | 점검결과 | 발생원인 | 조치 필요사항 | 사진번호 |
|---|---|---|---|---|---|
| | | · 누수흔적 | · 지하수위 상승, 성토부 우수유입 | · 주의관찰 | 06, 08 |

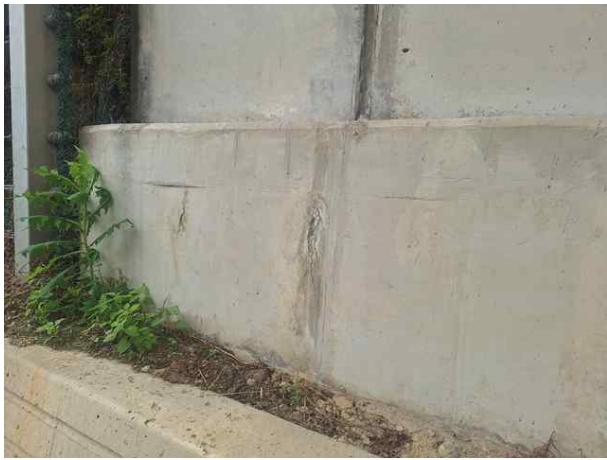
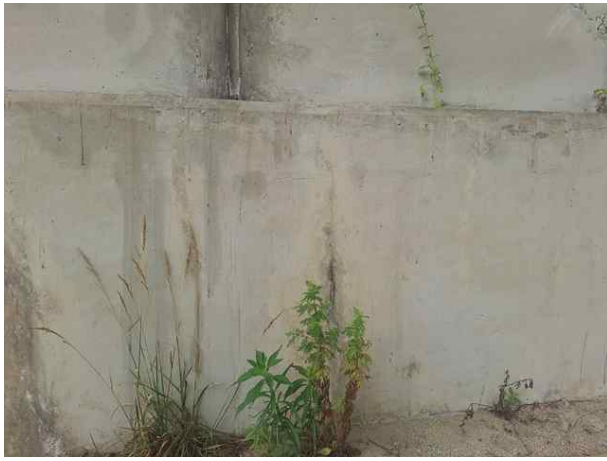
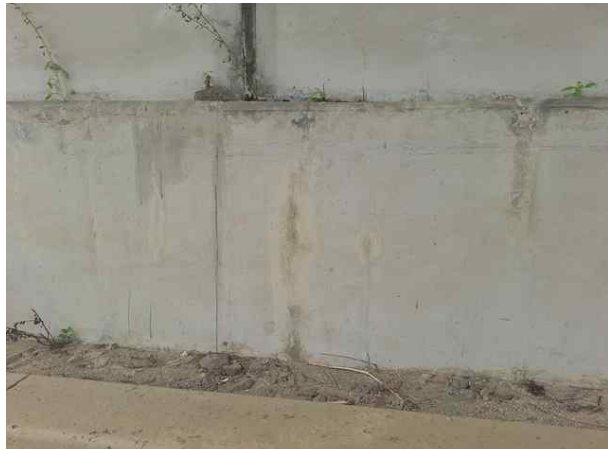
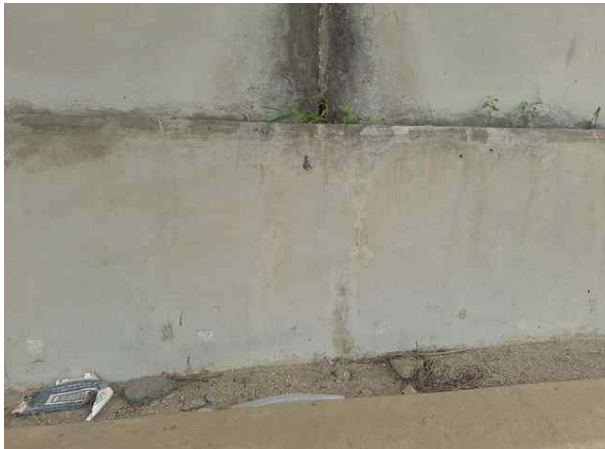
| 점검부위 | | 점검결과 | 발생원인 | 조치 필요사항 | 사진번호 |
|---|---|---|---|---|---|
| 교대 | | · 균열(0.3mm미만) | · 건조수축, 온도변화 | · 표면처리 | 10~14 |

| 09<br>(26년 상반기) | 바닥판하면(비봉) 누수(스며있음) | 10<br>(26년 상반기) | 교대(비봉) 균열(0.3mm미만) |
| 11<br>(26년 상반기) | 교대(비봉) 균열(0.3mm미만) | 12<br>(26년 상반기) | 교대(비봉) 균열(0.3mm미만) |

| 13<br>(26년 상반기) | 교대(비봉) 균열(0.3mm미만) | 14<br>(26년 상반기) | 교대(비봉) 균열(0.3mm미만) |

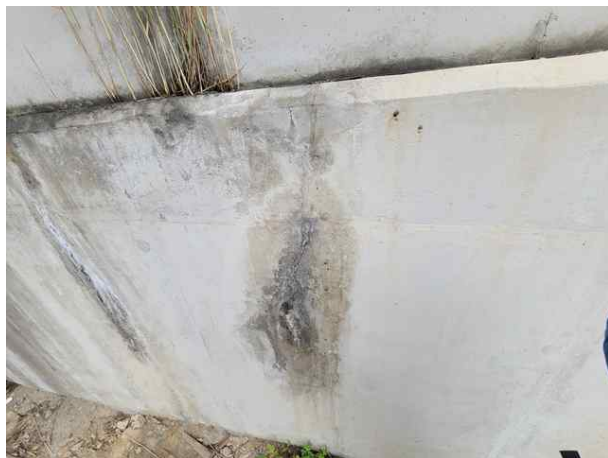
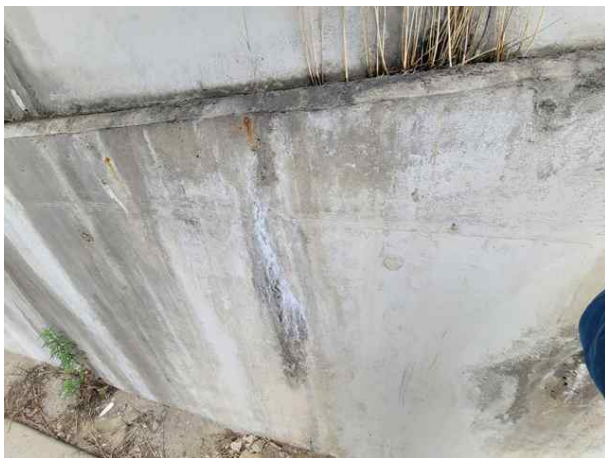
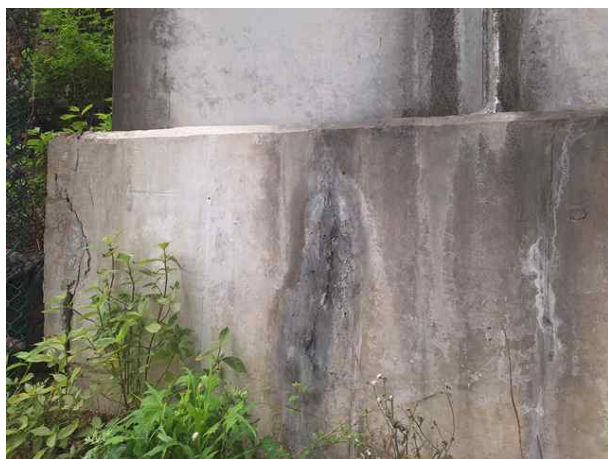
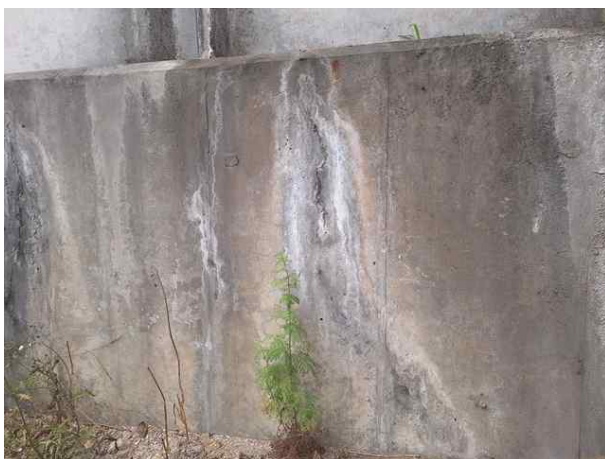
| 점검부위 | | 점검결과 | 발생원인 | 조치 필요사항 | 사진번호 |
|---|---|---|---|---|---|
| | | · 균열부백태(0.3mm미만) | · 손상부 우수유입, 습기흡착 | · 표면처리 | 15~18, 21 |

| 15<br>(26년 상반기) | 교대(비봉) 균열부백태(0.3mm미만) | 16<br>(26년 상반기) | 교대(비봉) 균열부백태(0.3mm미만) |
| 17<br>(26년 상반기) | 교대(비봉) 균열부백태(0.3mm미만) | 18<br>(26년 상반기) | 교대(비봉) 균열부백태(0.3mm미만) |

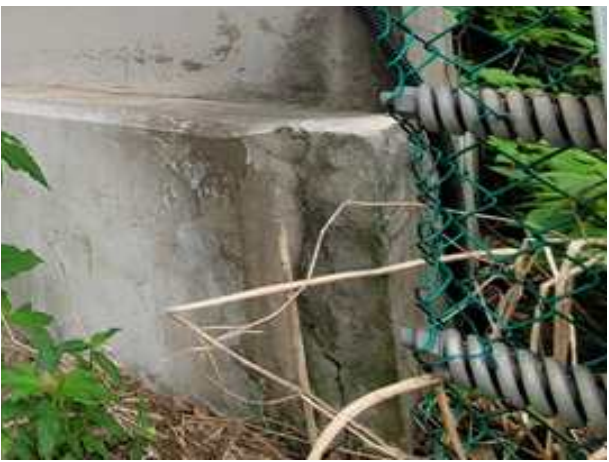
| <p>21<br/>(26년 상반기)</p> | <p>22<br/>(26년 상반기)</p> |

| 점검부위 | | 점검결과 | 발생원인 | 조치 필요사항 | 사진번호 |
|---|---|---|---|---|---|
| | | · 층분리 | · 손상부 우수유입 | · 단면보수 | 22 |

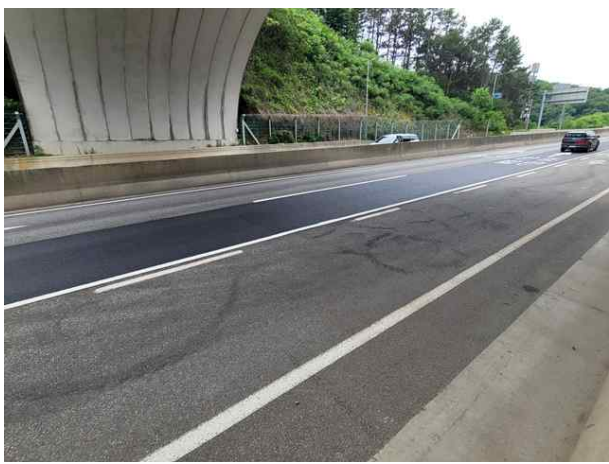
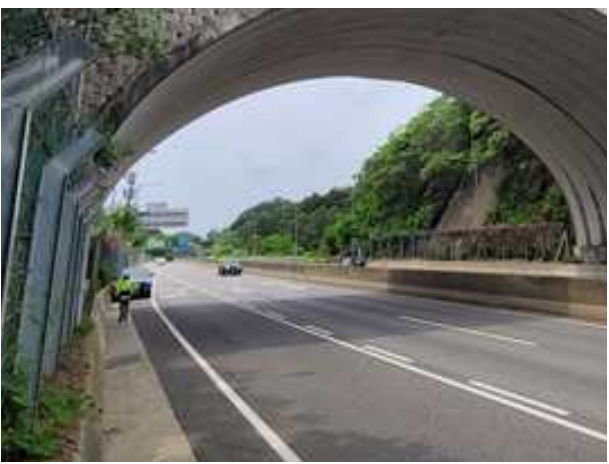
| <p>23<br/>(26년 상반기)</p> | <p>24<br/>(26년 상반기)</p> |

| 점검부위 | | 점검결과 | 발생원인 | 조치 필요사항 | 사진번호 |
|---|---|---|---|---|---|
| 교면포장 | | · 상태양호 | — | — | 23, 24 |
