# 1. 남전천교

## 1.1 시설물의 개요

본 시설물은 경기도 화성시 비봉면 양노리 826-3에 위치한 교량으로서 총 연장 100.0m, 폭 20.9m, 왕복 4차로로 시공되어 있다.

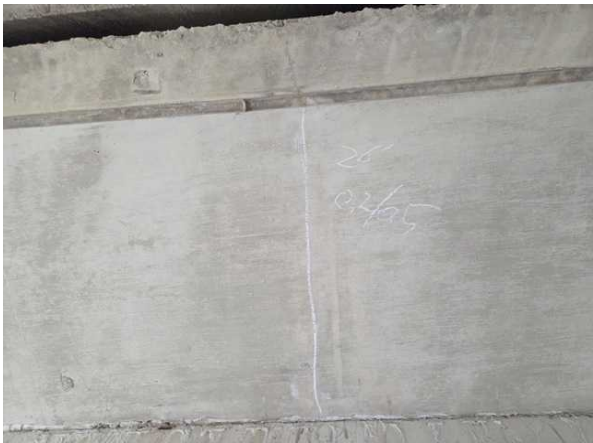
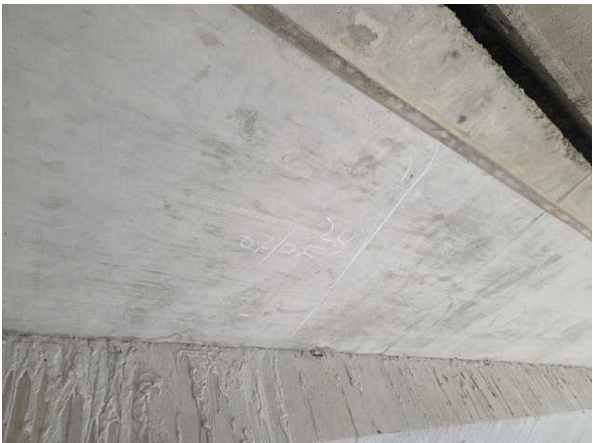
| 손상현황 | • 바닥판하면 S1 균열(0.3mm미만) | 손상현황 | • 바닥판하면 S1 균열(0.3mm미만) |
| 원 인 | • 건조수축, 거푸집 조기탈거 등 | 원 인 | • 건조수축, 거푸집 조기탈거 등 |

- 바닥판하면에서 조사된 균열(0.3mm미만)의 경우 건조수축, 온도변화, 거푸집 조기탈거 등에 의한 손상으로 구조적인 영향을 미치는 손상은 아니나 내구성확보 차원의 표면처리 등의 보수를 실시하는 것이 바람직하다.
- 조사된 재료분리의 경우 시공시 품질관리 미흡 등에 의해 발생한 손상으로 판단되며, 내구성 확보 차원에서 단면보수 등의 적절한 보수를 실시하는 것이 필요할 것으로 판단된다.

| 조치방안 | • 표면처리 | 조치방안 | • 표면처리 |

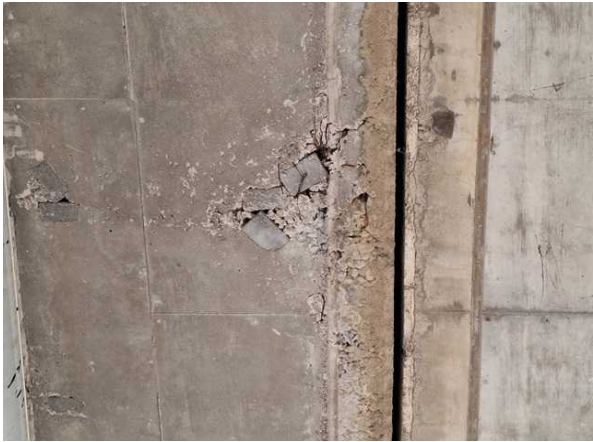
| 손상현황 | • 바닥판하면 S1 재료분리 | 손상현황 | • 바닥판하면 S1 캔틸레버부 전경 |
| 원 인 | • 품질관리미흡 등 | 원 인 | • - |

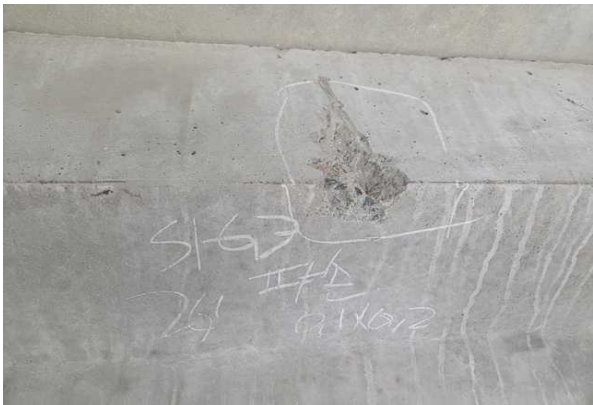
| 손상현황 | • 거더 S1-G3 파손 | 손상현황 | • 거더 S1 전경 |
| 원 인 | • 외부충격 | 원 인 | • - |

- 거더에 조사된 파손의 경우 시공시 외부충격 등에 의해 발생한 손상으로 판단되며, 내구성 확보 차원에서 단면보수 등의 적절한 보수를 실시하는 것이 필요할 것으로 판단된다.

| 조치방안 | • 단면보수 | 조치방안 | • - |

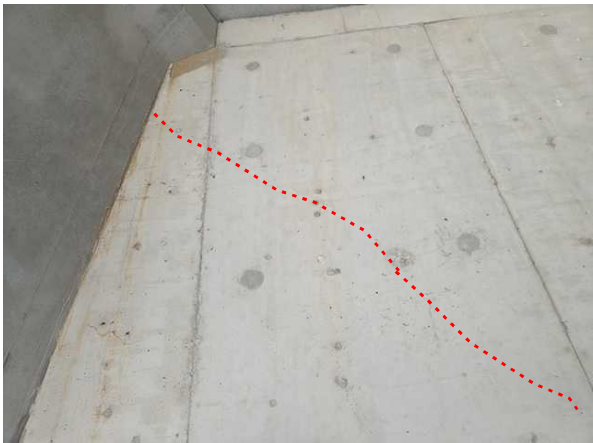
| 손상현황 | • 가로보 S1-G1~2 균열(0.3mm미만) | 손상현황 | • 가로보 S1-G2~3 층분리 |
| 원 인 | • 건조수축, 거푸집 조기탈거 등 | 원 인 | • 다짐불량, 품질관리 미흡 등 |

- 가로보에 조사된 균열(0.3mm미만)의 경우 건조수축, 온도변화, 거푸집 조기탈거 등에 의한 손상으로 구조적인 영향을 미치는 손상은 아니나 내구성 확보 차원의 표면처리 등의 보수를 실시하는 것이 바람직하다.
- 층분리의 경우 다짐불량, 품질관리 미흡, 공용기간 증가 등 복합적인 원인에 의한 손상으로 판단되며, 손상의 정도는 경미한 수준으로 시설물에 미치는 영향은 미미할 것으로 판단되지만 부재의 내구성 확보차원의 단면보수 등 적절한 방안의 보수가 필요할 것으로 판단된다.

| 조치방안 | • 표면처리 | 조치방안 | • 단면보수 |

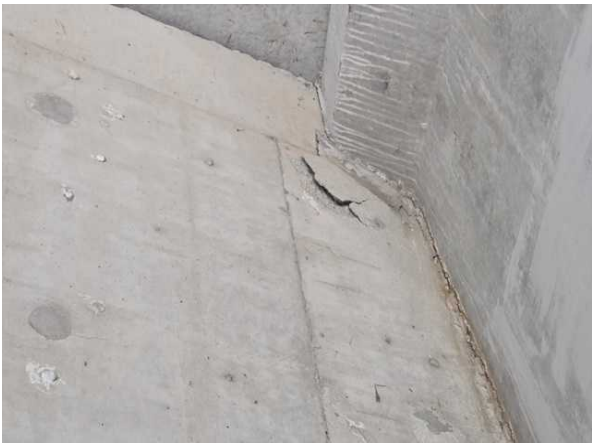
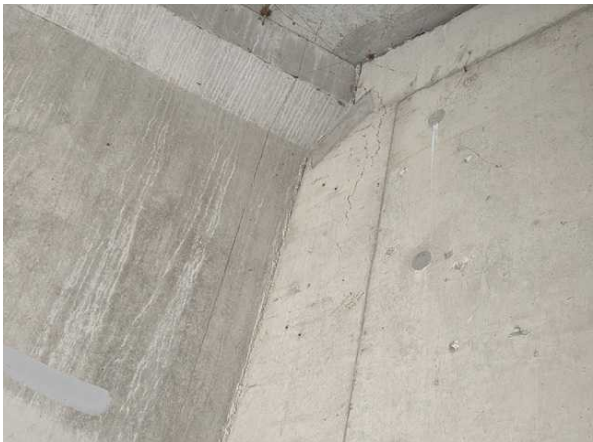
| 손상현황 | • 가로보 S2-G2~3 층분리 | 손상현황 | • 가로보 S2-G1~2 균열(0.3mm미만) |

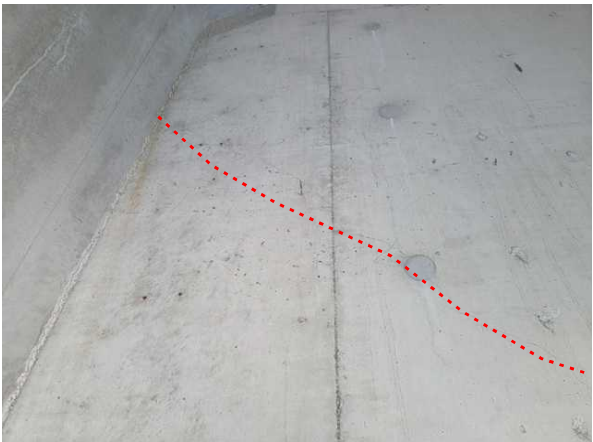
| 원 인 | • 다짐불량, 품질관리 미흡 등 | 원 인 | • 건조수축, 거푸집 조기탈거 등 |

| 조치방안 | • 단면보수 | 조치방안 | • 표면처리 |

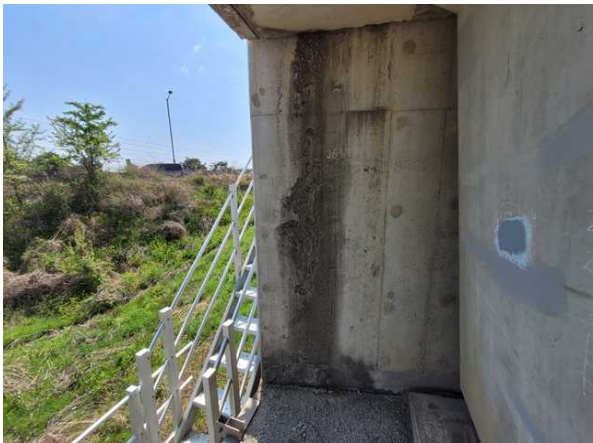
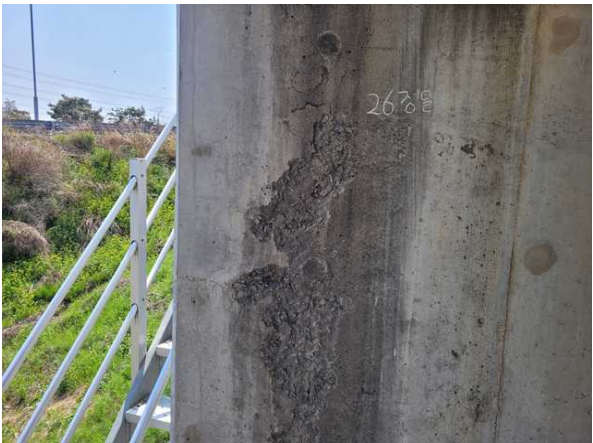
| 손상현황 | • 교대 A2 흉벽 표면박리 | 손상현황 | • 교대 A2 흉벽 표면박리 |
| 원 인 | • 우수유입, 공용기간 증가 | 원 인 | • 우수유입, 공용기간 증가 |

- 교대에 조사된 균열(0.3mm미만)의 경우 건조수축, 온도변화, 거푸집 조기탈거 등 복합적인 원인에 의한 손상으로 판단되며, 비구조적인 손상으로 주기적인 점검을 통한 주의관찰 후 손상의 진전시 내구성확보 차원의 표면처리 등 적절한 방안의 보수를 실시하는 것이 필요할 것으로 판단된다.
- 표면박리의 경우 우수유입, 공용기간 증가 등의 원인에 의한 손상으로 판단되며, 내구성 확보 및 2차손상 방지를 위해 단면보수 등의 적절한 보수가 필요할 것으로 판단된다.
- 교대에 대한 변위(기울음)측정 결과, 변위가 없는 양호한 상태로 측정 및 검토되었다.

| 조치방안 | • 단면보수 | 조치방안 | • 단면보수 |

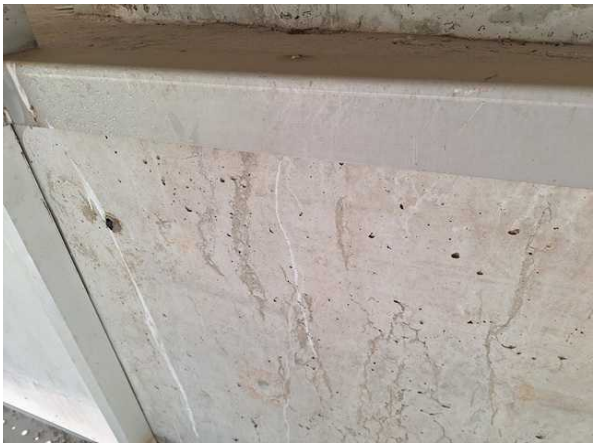
| 손상현황 | • 교각 P1 균열(0.3mm미만) | 손상현황 | • 교각 P1 재료분리 |
| 원 인 | • 건조수축, 거푸집 조기탈거 등 | 원 인 | • 품질관리 미흡 등 |

- 교각에서 조사된 균열(0.3mm미만)의 경우 건조수축, 온도변화, 거푸집 조기탈거 등 복합적인 원인에 의한 손상으로 판단되며, 비구조적인 손상으로 주기적인 점검을 통한 주의관찰 후 손상의 진전시 내구성확보 차원의 표면처리 등 적절한 방안의 보수를 실시하는 것이 필요할 것으로 판단된다.
- 재료분리의 경우 시공시 품질관리 미흡 등에 의한 손상으로 판단되며, 내구성 확보 차원에서 단면보수 등의 적절한 보수를 실시하는 것이 필요할 것으로 판단된다.
- 철근노출의 경우 시공미흡, 품질관리 미흡, 공용기간 증가 등에 의한 손상으로 판단되며, 내구성 확보 차원에서 단면보수(방청) 등의 적절한 보수를 실시하는 것이 필요할 것으로 판단된다.
- 교각에 대한 변위(기울음)측정 결과, 양호한 상태로 측정 및 검토되었다.

| 조치방안 | • 표면처리 | 조치방안 | • 단면보수 |

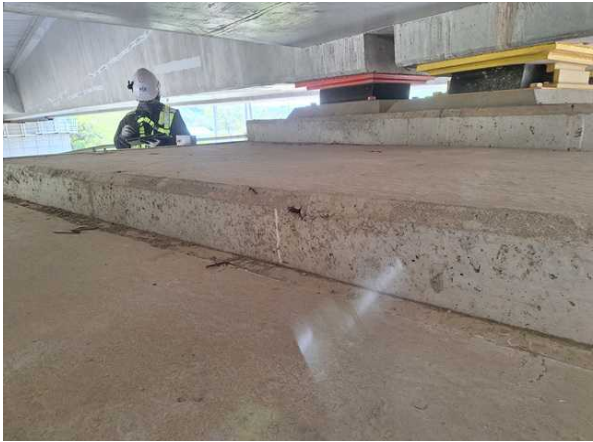
| 손상현황 | • 교각 P1 철근노출 | 손상현황 | • 교각 P1 재료분리 |
| 원 인 | • 시공미흡 등 | 원 인 | • 품질관리 미흡 등 |

| 조치방안 | • 단면보수(방청) | 조치방안 | • 단면보수 |

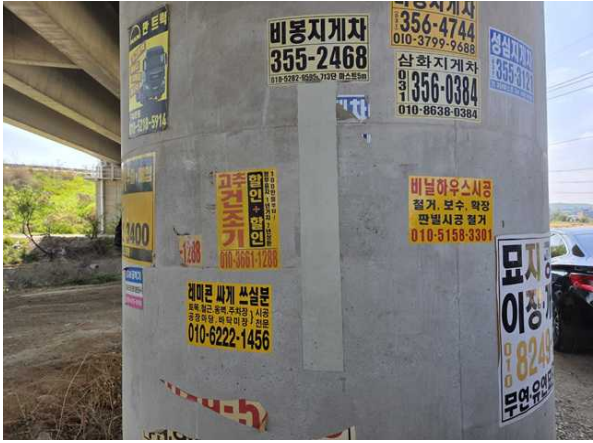
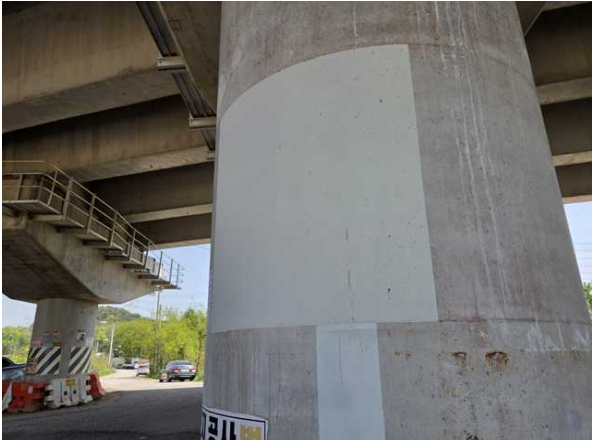
| 손상현황 | • 교각 P1 기둥 균열 - 보수 | 손상현황 | • 교각 P1 기둥 망상균열 - 보수 |

- 전회 점검과 비교결과, 균열(0.3mm미만), 망상균열(0.3mm미만)에 대하여 보수가 실시되었으며, 균열(0.3mm미만), 재료분리, 철근노출에 대한 손상이 신규로 조사되었다.

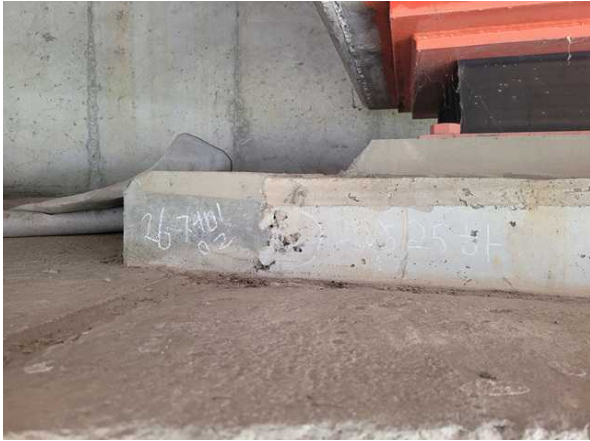
| 손상현황 | • A1-SH2 받침콘크리트 재료분리 | 손상현황 | • P1-SH1 무수축물탈 박리 |
| 원 인 | • 품질관리 미흡 등 | 원 인 | • 다짐미흡, 거푸집 조기탈거 등 |

- 교량받침에서 조사된 무수축물탈 박리, 충분리, 받침콘크리트 재료분리의 경우 시공시 품질관리 미흡, 다짐미흡, 거푸집 조기탈거 등에 의한 손상으로 판단되며, 내구성 확보 차원에서 단면보수 등의 적절한 보수를 실시하는 것이 필요할 것으로 판단된다.
- 받침콘크리트 잡철물 미제거의 경우 시공미흡 등에 의한 손상으로 판단되며, 손상의 정도가 경미한 바 주의관찰을 실시하고, 추후 진전시 제거 및 단면보수를 통한 유지관리를 실시하는 것이 요구된다.

| 조치방안 | • 단면보수 | 조치방안 | • 단면보수 |

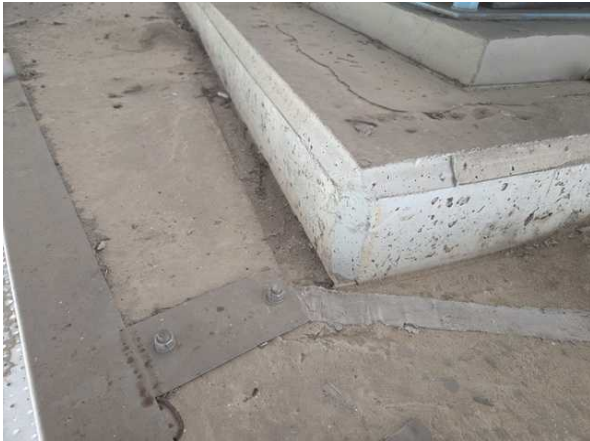
| 손상현황 | • P1-SH1 받침콘크리트 잡철물 미제거 | 손상현황 | • P1-SH3 무수축물탈 충분리 |
| 원 인 | • 시공미흡 등 | 원 인 | • 다짐미흡, 거푸집 조기탈거 등 |

| 조치방안 | • 주의관찰 | 조치방안 | • 단면보수 |

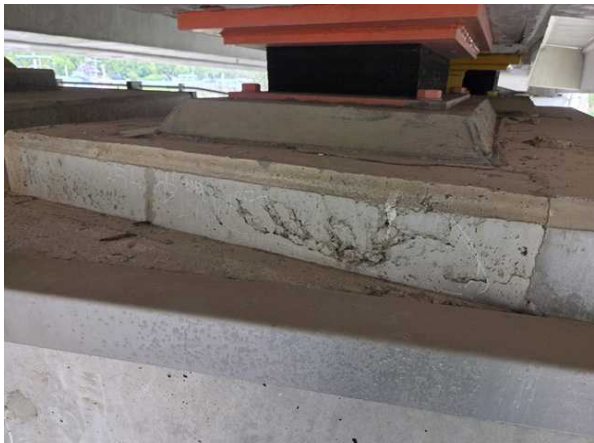
| 손상현황 | • P1-SH5 받침콘크리트 재료분리 | 손상현황 | • P1-SH5 받침콘크리트 기보수 전경 |
| 원 인 | • 품질관리 미흡 등 | 원 인 | • - |

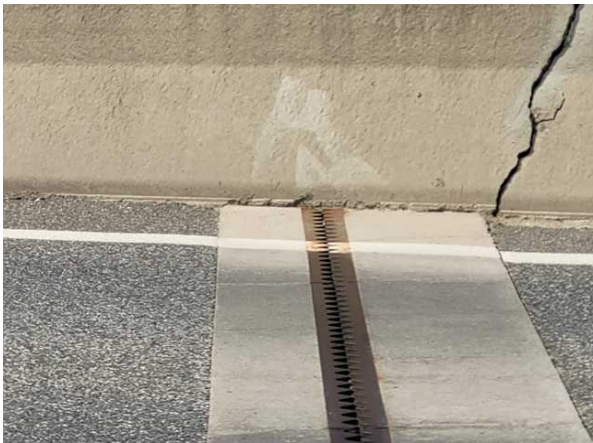
| 손상현황 | • 신축이음 A1 녹발생 | 손상현황 | • 신축이음 A2 부식 |
| 원 인 | • 수분침투, 공용기간 증가 | 원 인 | • 수분침투, 공용기간 증가 |

- 신축이음장치에 조사된 부식, 녹발생은 강우시 수분침투, 갓길측 채수, 공용기간 증가 등에 의해 발생한 손상으로 판단되며, 주의관찰 실시후 손상의 진전시 재설치 등의 보수대책 수립이 요구된다.

| 조치방안 | • 주의관찰 | 조치방안 | • 주의관찰 |

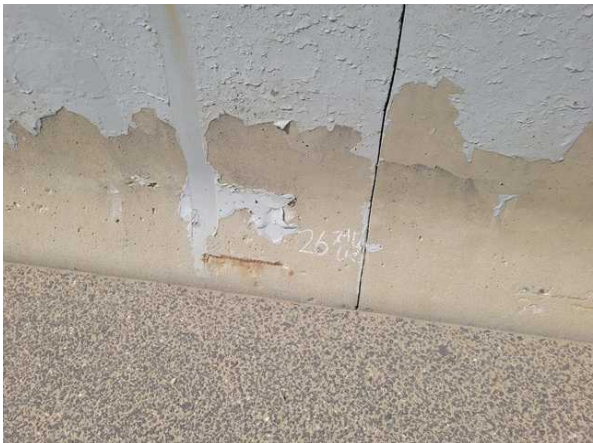
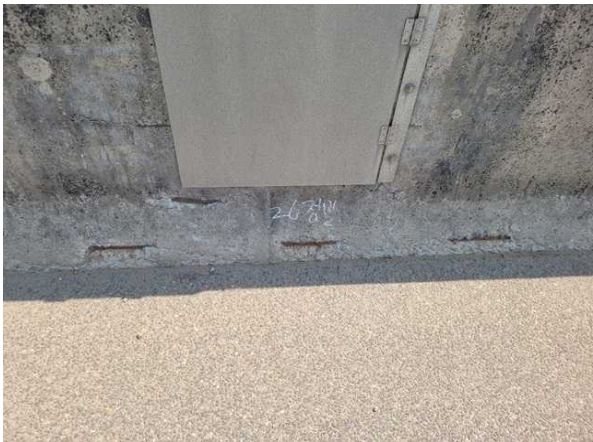
| 손상현황 | • S1 방호벽 철근노출 | 손상현황 | • S1 중분대 파손 |
| 원 인 | • 시공미흡, 공용기간 증가 | 원 인 | • 성토부 잔류침하 등 |

- 방호벽 및 중분대에서 조사된 박리, 파손의 경우 겨울철 제설재, 공용기간 증가, 성토부 잔류침하 등에 의한 손상으로 판단되며, 내구성 확보 차원에서 단면보수 등의 적절한 보수를 실시하는 것이 필요할 것으로 판단된다.
- 철근노출의 경우 시공미흡, 품질관리 미흡, 공용기간 증가 등에 의한 손상으로 판단되며, 내구성 확보 차원에서 단면보수(방청) 등의 적절한 보수를 실시하는 것이 필요할 것으로 판단된다.
- 이격단차의 경우 성토부 잔류침하 등에 의한 손상으로 판단되며, 주의관찰을 통한 유지관리가 요구된다.
- 차수판 볼트불량은 시공미흡, 공용기간 증가에 따른 열화 등에 의한 것으로 판단되며, 차수판의 기능확보 차원에서 재설치를 통한 보수가 요구된다.

| 조치방안 | • 단면보수(방청) | 조치방안 | • 단면보수 |

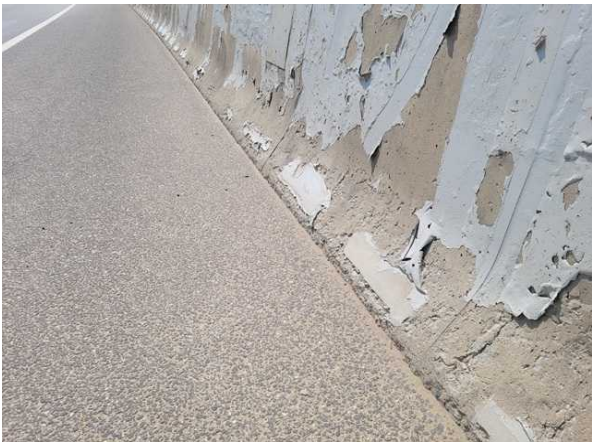
| 손상현황 | • S1 방호벽 철근노출 | 손상현황 | • S2 방호벽 박리 |
| 원 인 | • 시공미흡, 공용기간 증가 | 원 인 | • 제설재 영향, 공용기간 증가 |

| 조치방안 | • 단면보수(방청) | 조치방안 | • 단면보수 |

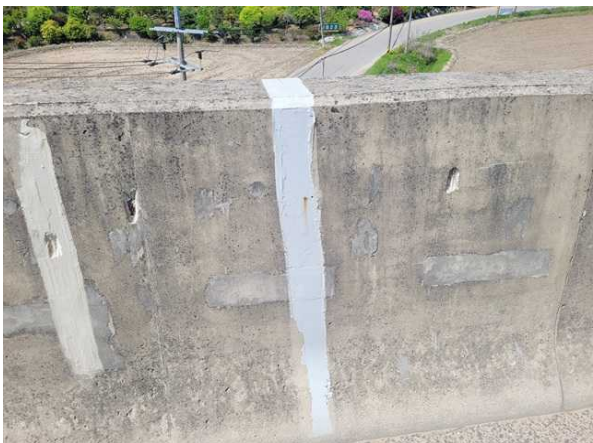
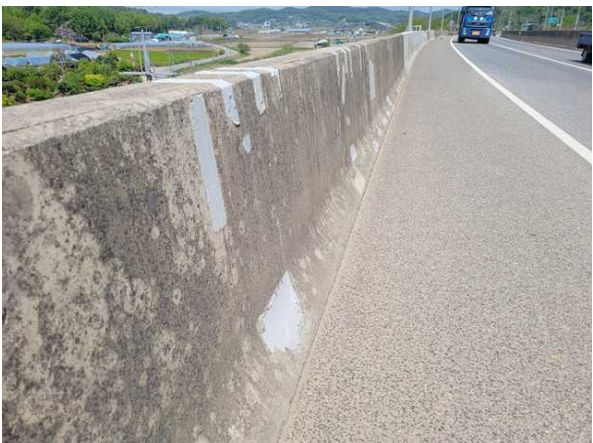
| 손상현황 | • S1 방호벽 균열 - 보수 | 손상현황 | • S2 방호벽 철근노출 - 보수 |

- 전회 점검과 비교결과, 균열(0.3mm미만), 철근노출에 대한 보수가 실시되었으며, 금회 점검 시 박리, 철근노출이 신규로 조사되었고, 기 발생한 손상에 대한 진전은 없는 것으로 확인되었다.
