## 3. 양노1교

### 3. 양노1교

#### 3.1 시설물의 개요

본 시설물은 경기도 화성시 비봉면 양노리 149-8에 위치한 교량으로서 총 연장 200.0m, 폭 21.2m, 왕복 4차로로 시공되어 있다.

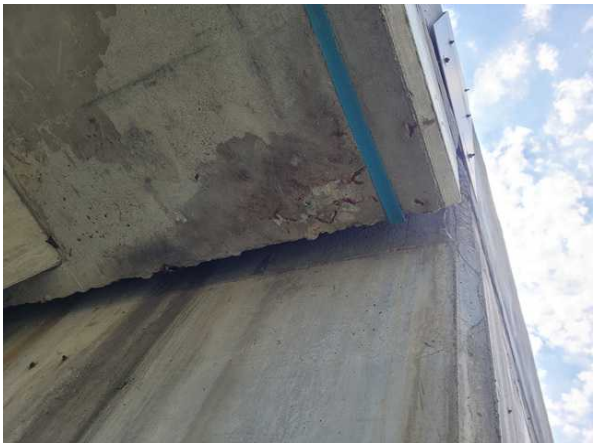
| 손상현황 | • S1 열화(0.3mX0.2m) | 손상현황 | • S2 파손(탈락우려) (0.4mX0.3m) |
| 원 인 | • 장기공용, 외부 습기흡착 등 | 원 인 | • 시공미흡 |

- 바닥판하면에서 조사된 균열(0.3mm미만)의 경우 건조수축, 거푸집 조기탈거, 손상부 우수유입 등에 의한 손상으로 구조적인 영향을 미치는 손상은 아니나 내구성확보 차원의 표면처리 등의 적절한 보수를 실시하는 것이 바람직하다.
- 조사된 파손, 열화의 경우 우수유입, 공용기간 증가, 열화, 시공미흡 등 복합적인 원인에 의해 발생한 손상으로 판단되며, 내구성 저하 방지 차원의 단면보수 등 적절한 방안의 보수를 실시하는 것이 필요할 것으로 판단된다.
- 조사된 충분리의 경우 건조수축, 다짐미흡, 우수유입 등 복합적인 원인에 의한 손상으로 판단되며, 손상의 정도는 경미한 수준으로 시설물에 미치는 영향은 미미할 것으로 판단되지만 부재의 내구성 확보차원의 단면보수 등 적절한 방안의 보수가 필요할 것으로 판단된다.

| 조치방안 | • 단면보수 | 조치방안 | • 단면보수 |

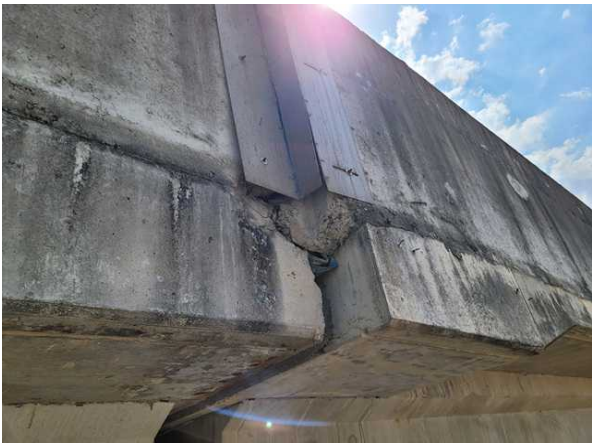
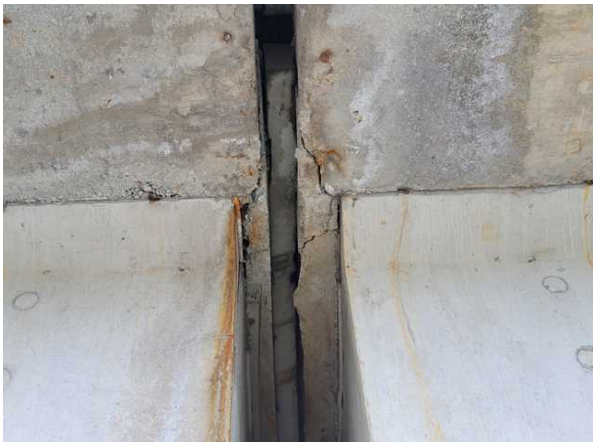
| 손상현황 | • S2 파손(탈락우려) (0.4mX0.3m) | 손상현황 | • S3 균열(0.3mm미만) |
| 원 인 | • 시공미흡 | 원 인 | • 건조수축 등 |

| 조치방안 | • 단면보수 | 조치방안 | • 표면보수 |

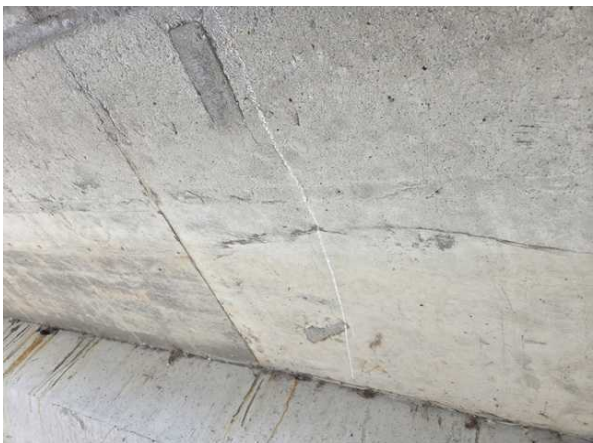
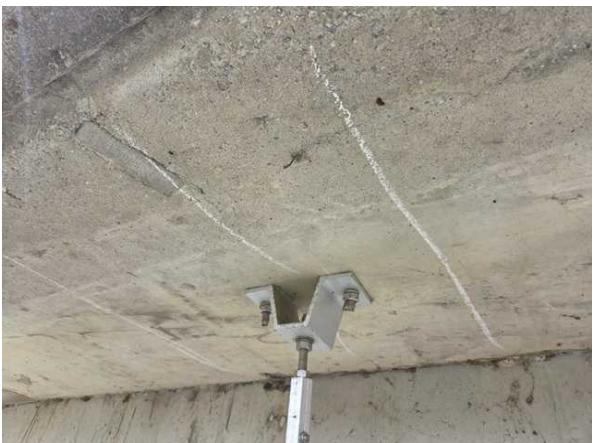
| 손상현황 | • S4 균열(0.3mm미만) | 손상현황 | • S4 균열(0.3mm미만) |
| 원 인 | • 건조수축 등 | 원 인 | • 건조수축 등 |

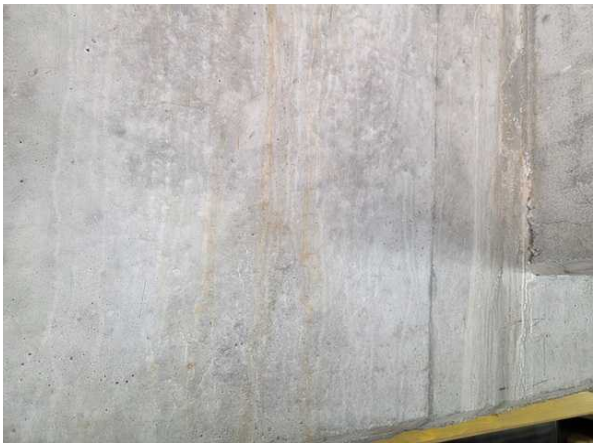
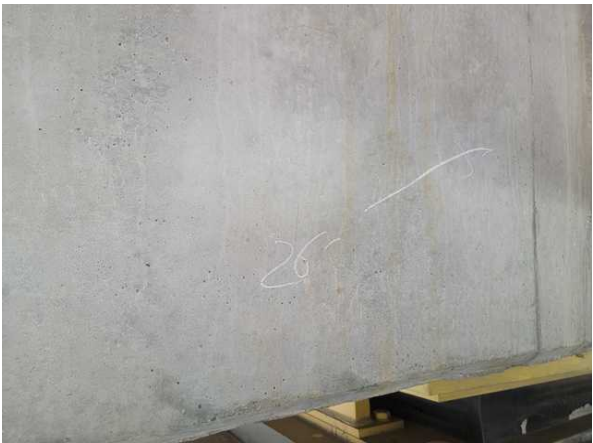
| 손상현황 | • S1-G2 균열(0.3mm미만) | 손상현황 | • S1-G2 균열(0.3mm미만) |
| 원 인 | • 건조수축 등 | 원 인 | • 건조수축 등 |

| 조치방안 | • 표면보수 | 조치방안 | • 표면보수 |

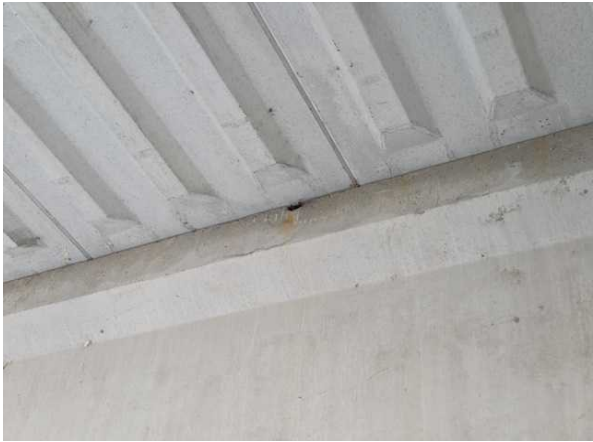
| 손상현황 | • S3-G1 파손(0.1X0.1) | 손상현황 | • S4-G4 망상균열(0.3mm미만) |
| 원 인 | • 시공미흡, 외부충격 등 | 원 인 | • 건조수축 등 |

- 거더에서 조사된 균열(0.3mm미만)의 경우 건조수축, 거푸집 조기탈거, 손상부 우수유입 등에 의한 손상으로 구조적인 영향을 미치는 손상은 아니나 내구성확보 차원의 표면처리 등의 적절한 보수를 실시하는 것이 바람직하다.
- 조사된 파손의 경우 우수유입, 공용기간 증가, 열화, 시공미흡 등 복합적인 원인에 의해 발생한 손상으로 판단되며, 내구성 저하 방지 차원의 단면보수 등 적절한 방안의 보수를 실시하는 것이 필요할 것으로 판단된다.

| 조치방안 | • 단면보수 | 조치방안 | • 표면보수 |

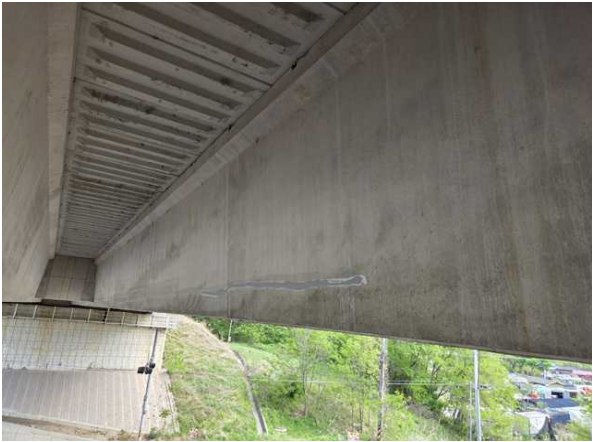
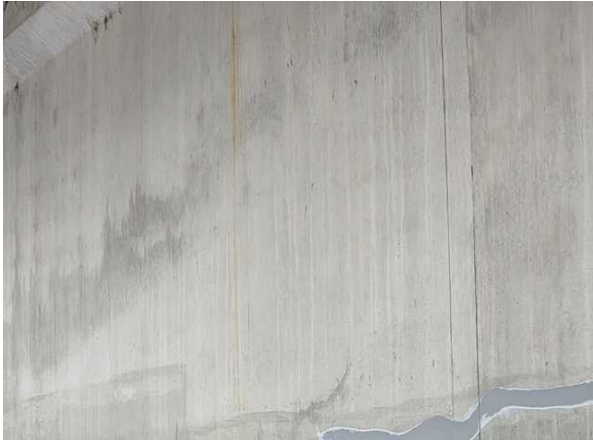
| 손상현황 | • S4-G4 망상균열(0.3mm미만) | 손상현황 | • S4-G5 균열(0.3mm미만) |
| 원 인 | • 건조수축 등 | 원 인 | • 건조수축 등 |

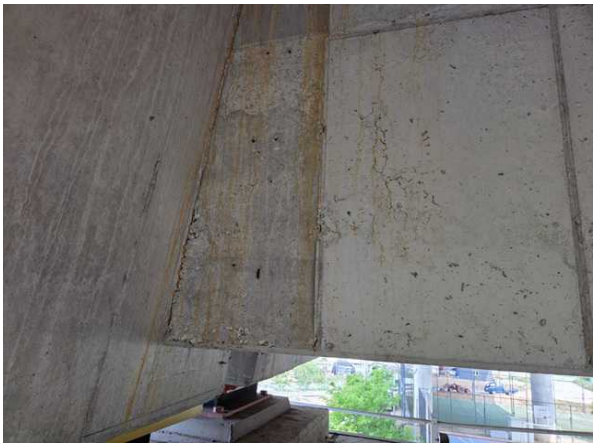
| 손상현황 | • S1-G1~2 재료분리 (0.2X0.6) | 손상현황 | • S1-G2~3 층분리 (0.2X0.1) |
| 원 인 | • 시공미흡, 다짐불량 등 | 원 인 | • 시공미흡, 다짐불량, 장기공용 등 |

| 조치방안 | • 단면보수 | 조치방안 | • 단면보수 |

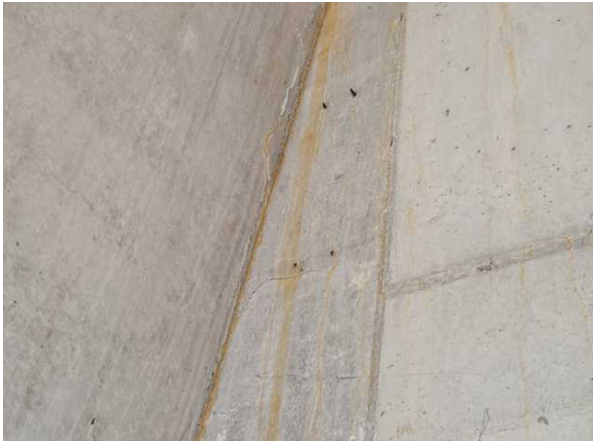
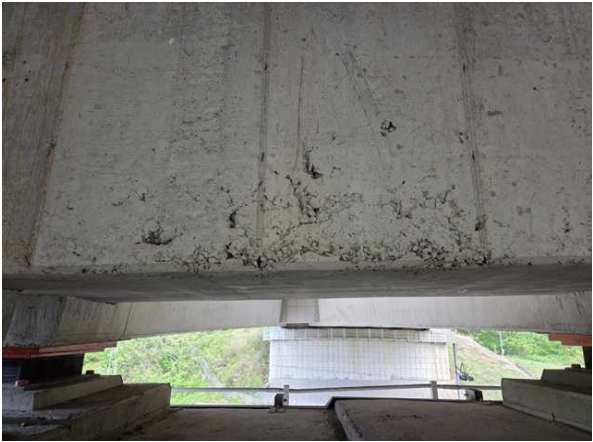
| 손상현황 | • S1-G4~5 층분리 (0.2X0.2) | 손상현황 | • S3-G1~2 재료분리 (1.0X0.5) |
| 원 인 | • 시공미흡, 다짐불량, 장기공용 등 | 원 인 | • 시공미흡, 다짐불량 등 |

| 조치방안 | • 단면보수 | 조치방안 | • 단면보수 |

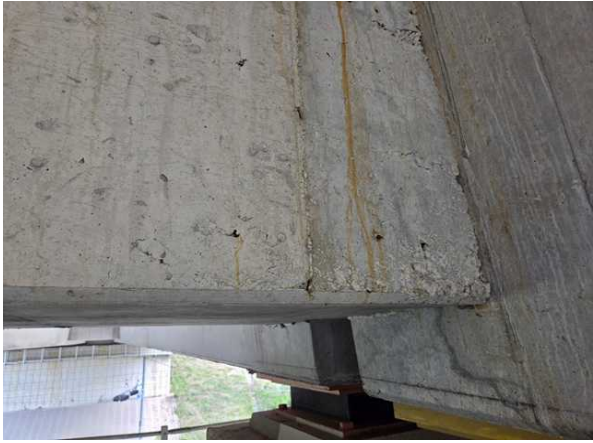
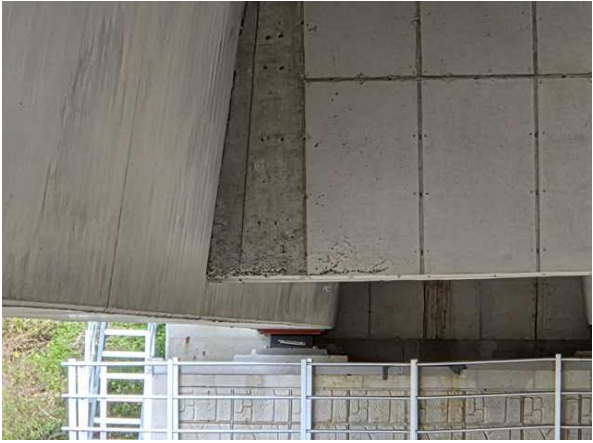
| 손상현황 | • S3-G4~5 재료분리 (0.5X0.5) | 손상현황 | • S4-G1~2 재료분리 (0.2X0.5) |
| 원 인 | • 시공미흡, 다짐불량 등 | 원 인 | • 시공미흡, 다짐불량 등 |

| 조치방안 | • 단면보수 | 조치방안 | • 단면보수 |

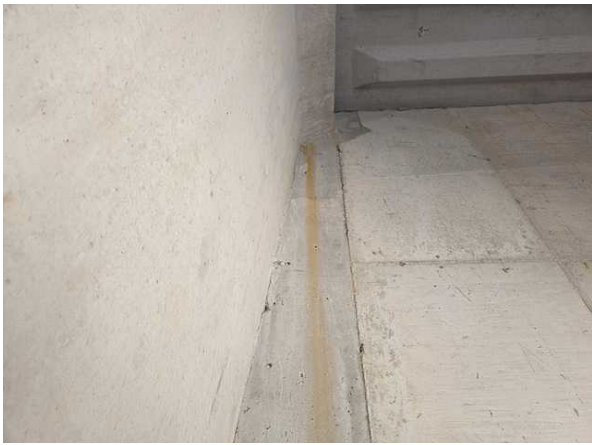
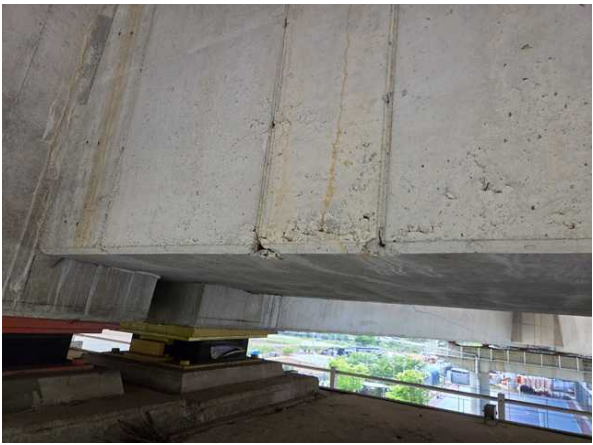
| 손상현황 | • S4-G2~3 층분리 (0.2X0.5) | 손상현황 | • S4-G3~4 재료분리 (0.5X0.2) |
| 원 인 | • 시공미흡, 다짐불량, 장기공용 등 | 원 인 | • 시공미흡, 다짐불량 등 |

| 조치방안 | • 단면보수 | 조치방안 | • 단면보수 |

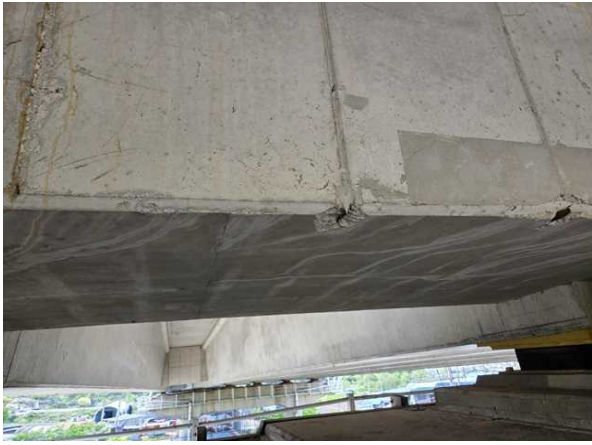
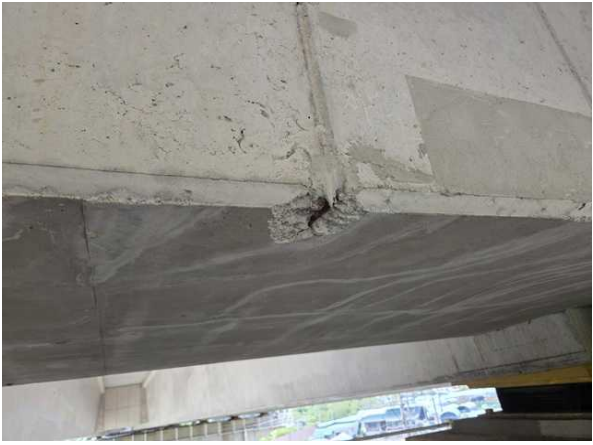
| 손상현황 | • S4-G5~6 파손 (0.2X0.2) | 손상현황 | • S4-G5~6 파손 (0.2X0.2) |
| 원 인 | • 외부충격 등 | 원 인 | • 외부충격 등 |

| 조치방안 | • 단면보수 | 조치방안 | • 단면보수 |

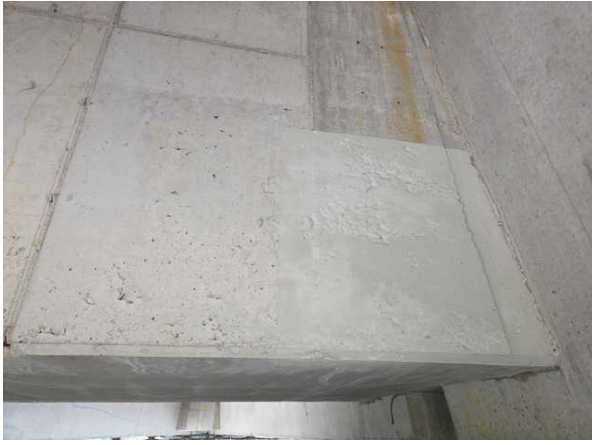
| 손상현황 | • S4-G4~5 재료분리 보수 | 손상현황 | • - |

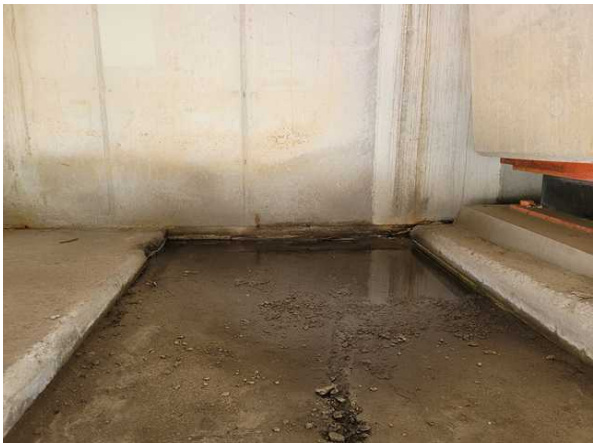
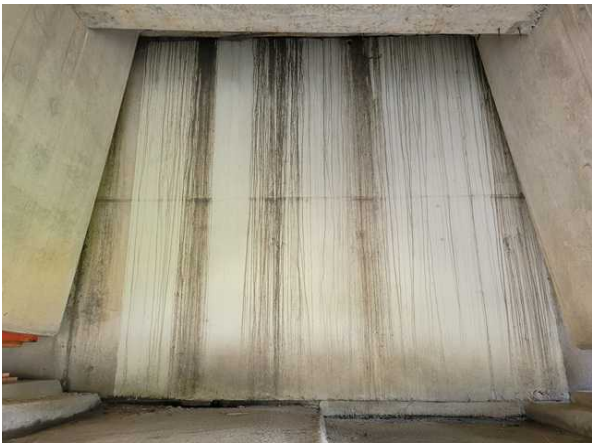
| 손상현황 | • A1 상면 체수(1.0X1.0) | 손상현황 | • A1 누수흔적 |
| 원 인 | • 외부 우수유입, 신축이음 하부 누수 등 | 원 인 | • 외부 우수유입, 신축이음 하부 누수 등 |

- 교대에서 조사된 균열(0.3mm미만)의 경우 건조수축, 거푸집 조기탈거 등에 의한 손상으로 구조적인 영향을 미치는 손상은 아니나 내구성확보 차원의 표면처리 등의 적절한 보수를 실시하는 것이 바람직하다.
- 교대에서 조사된 누수흔적, 채수의 경우 신축이음부를 통한 우수유입, 장기공용 등 복합적인 원인에 의한 것으로 판단되며, 즉각적인 보수보다는 주기적인 점검을 통한 유지관리 후 신축이음과 보수공사와 연계하여 표면처리 등 적절한 방안의 보수가 필요할 것으로 판단된다.
- 교대에 대한 변위(기울음)측정 결과, 변위가 없는 양호한 상태로 측정 및 검토되었다.

| 조치방안 | • 주의관찰 | 조치방안 | • 주의관찰 |

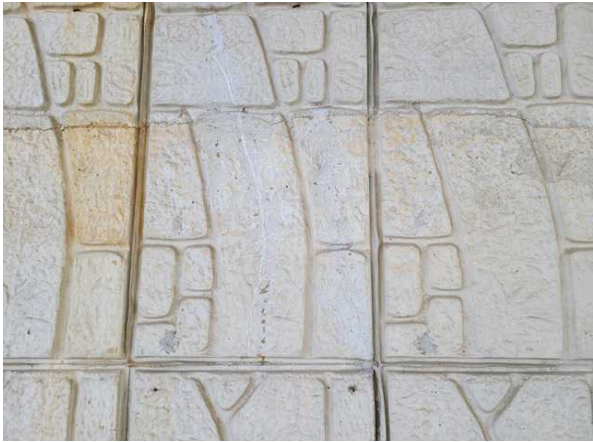
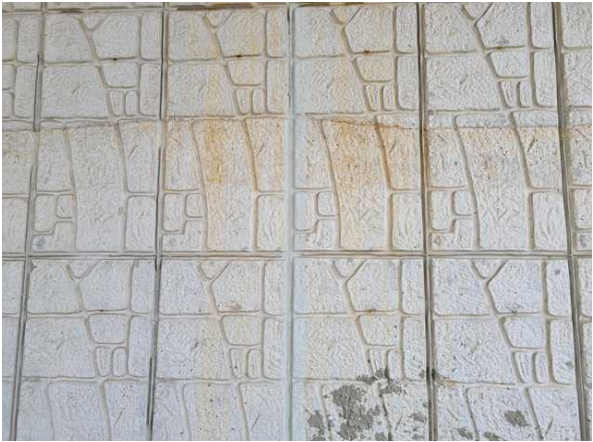
| 손상현황 | • A2 균열(0.3mm미만) | 손상현황 | • A2 균열(0.3mm미만) -보수 |
| 원 인 | • 건조수축 등 | 원 인 | • - |

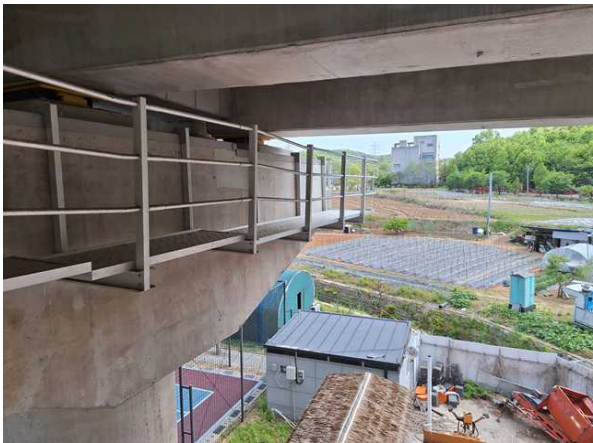
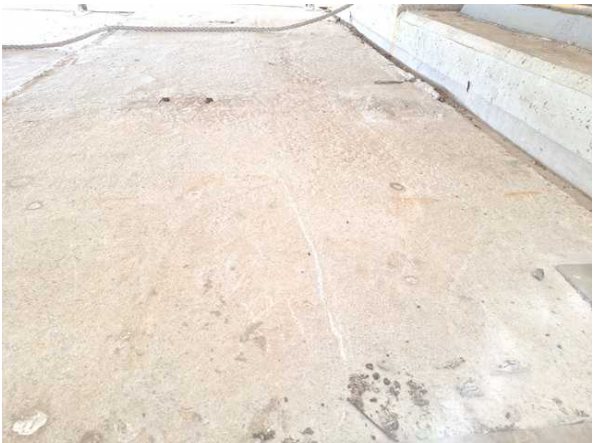
| 손상현황 | • P1 균열 보수 | 손상현황 | • P1 균열(0.3mm미만) |
| 원 인 | • - | 원 인 | • 건조수축 등 |

| 조치방안 | • - | 조치방안 | • 표면보수 |

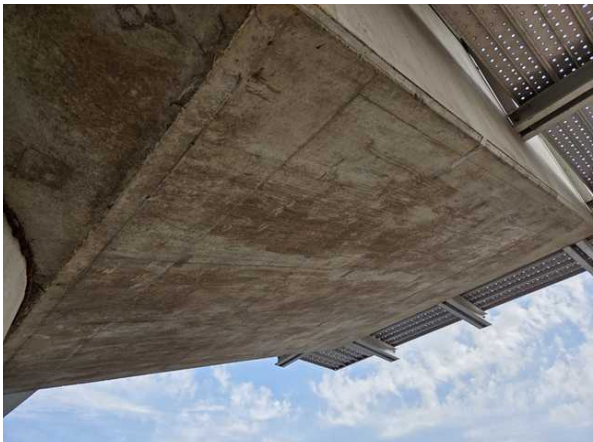
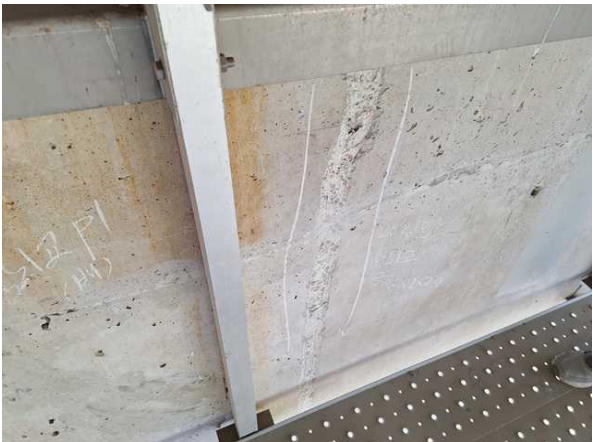
| 손상현황 | • P1 균열(0.3mm미만) | 손상현황 | • P1 굽힘(0.2mX2.0m) |
| 원 인 | • 건조수축 등 | 원 인 | • 외부 충격 |

| 조치방안 | • 표면보수 | 조치방안 | • 표면보수 |

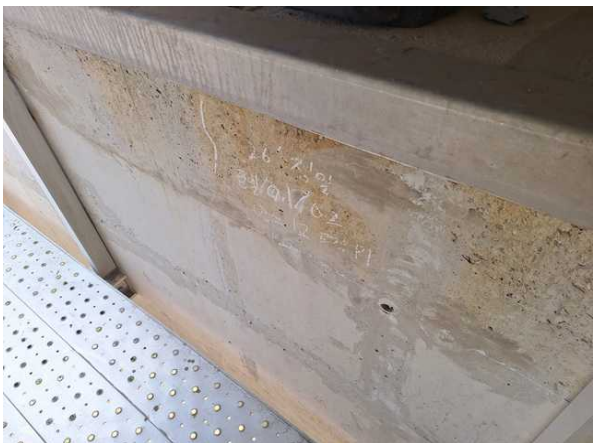
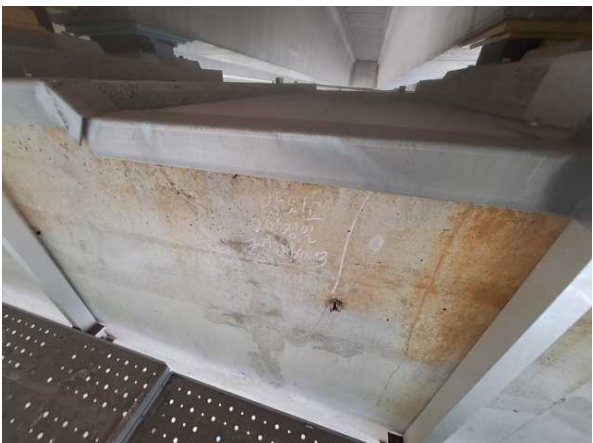
| 손상현황 | • P3 균열(0.3mm미만) | 손상현황 | • P3 균열(0.3mm미만) |
| 원 인 | • 건조수축 등 | 원 인 | • 건조수축 등 |

| 조치방안 | • 표면보수 | 조치방안 | • 표면보수 |

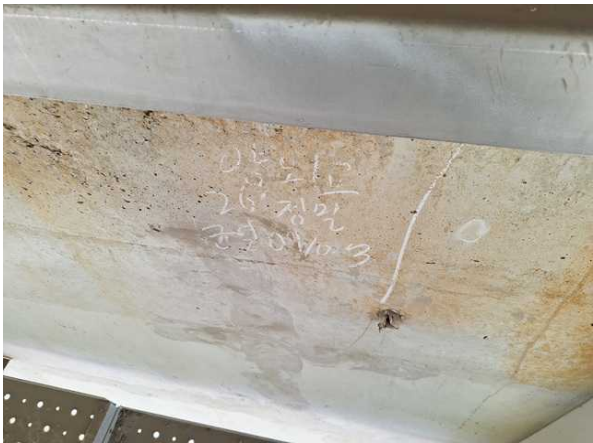
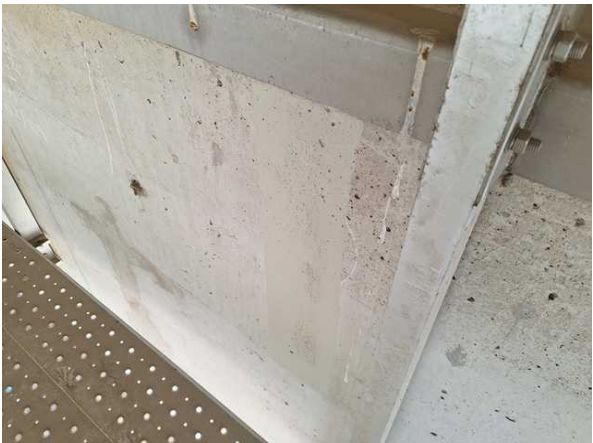
| 손상현황 | • P3 균열(0.3mm미만) | 손상현황 | • P3 균열 보수 |
| 원 인 | • 건조수축 등 | 원 인 | • - |

| 조치방안 | • 표면보수 | 조치방안 | • - |

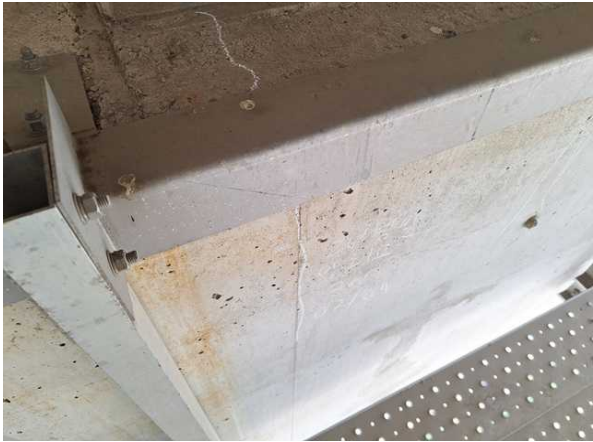
| 손상현황 | • P3 균열(0.3mm미만) | 손상현황 | • P3 균열(0.3mm미만) |
| 원 인 | • 건조수축 등 | 원 인 | • 건조수축 등 |

| 조치방안 | • 표면보수 | 조치방안 | • 표면보수 |

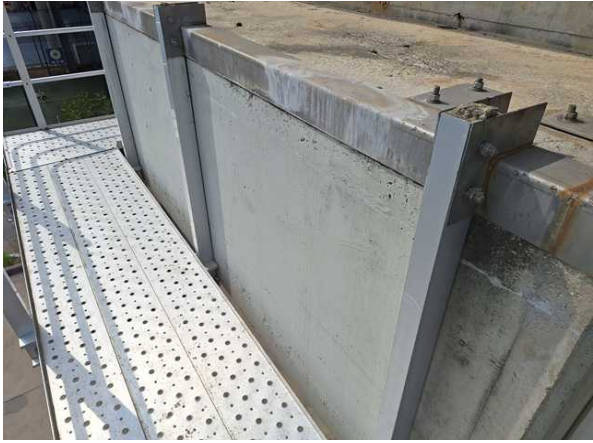
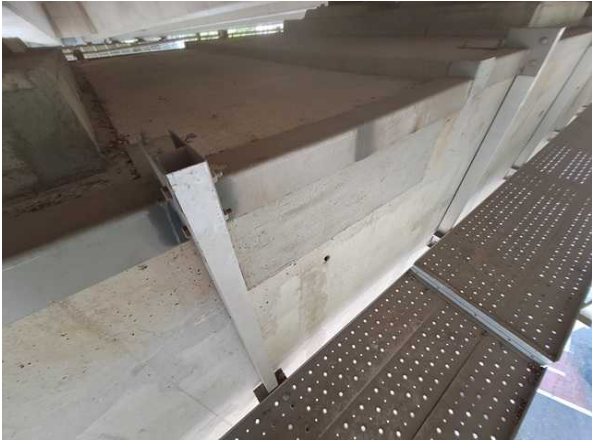
| 손상현황 | • P3 망상균열 보수 | 손상현황 | • P3 재료분리 보수 |

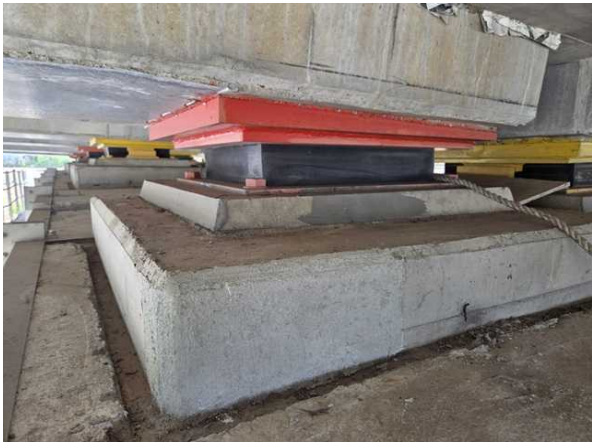
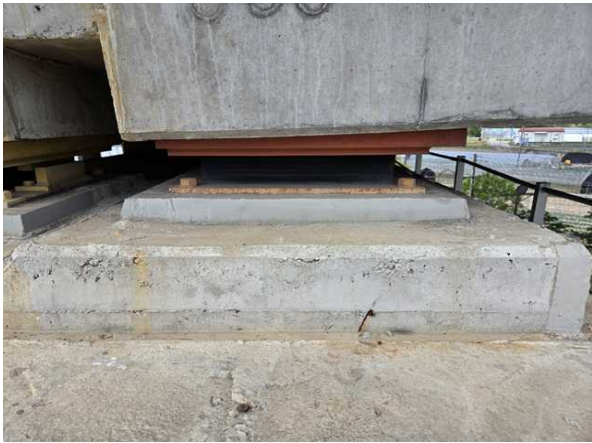
| 손상현황 | • P1-SH8 재료분리 보수 | 손상현황 | • P1-SH12 무수축물탈 균열 |
| 원 인 | • — | 원 인 | • 건조수축 등 |

| 조치방안 | • — | 조치방안 | • 표면처리 |

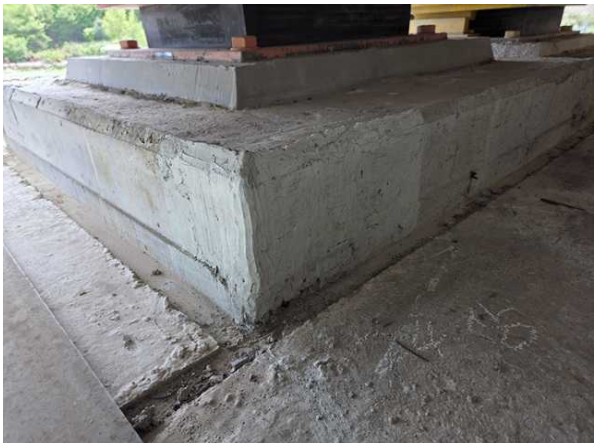
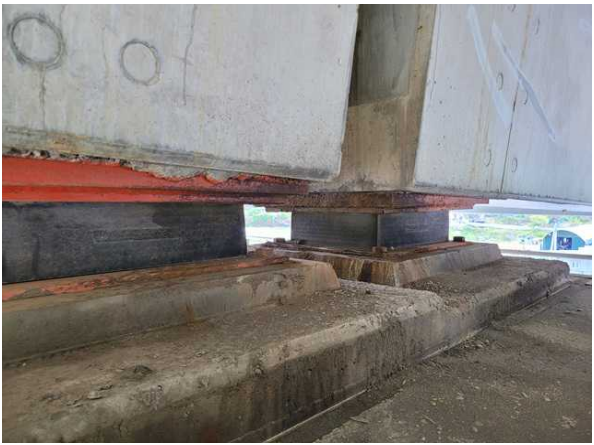
| 손상현황 | • P1-SH12 받침콘크리트 파손 보수 | 손상현황 | • P2-SH5,12 플레이트 부식 |
| 원 인 | • - | 원 인 | • 외부 습기, 우수유입 등 |

| 조치방안 | • - | 조치방안 | • 재도장 |

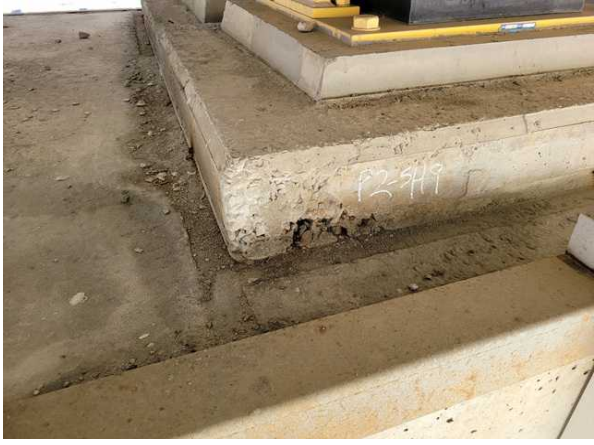
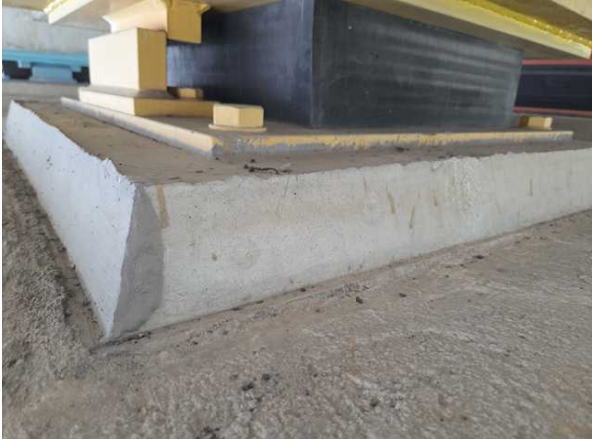
| 손상현황 | • P2-SH9 받침콘크리트 재료분리 | 손상현황 | • P3-SH4 무수축물탈 균열 |
| 원 인 | • 다짐미흡 등 | 원 인 | • 건조수축 등 |

| 조치방안 | • 단면보수 | 조치방안 | • 표면처리 |

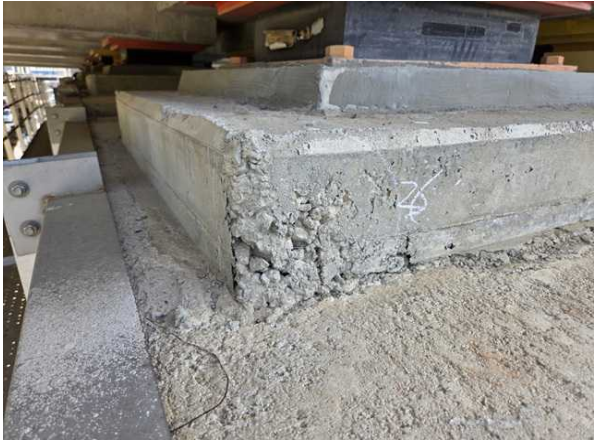
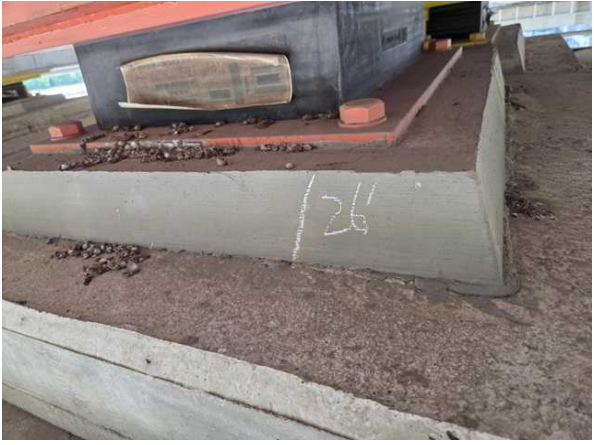
| 손상현황 | • P3-SH7 받침콘크리트 재료분리 | 손상현황 | • P3-SH10 무수축물탈 균열 |
| 원 인 | • 다짐미흡 등 | 원 인 | • 건조수축 등 |

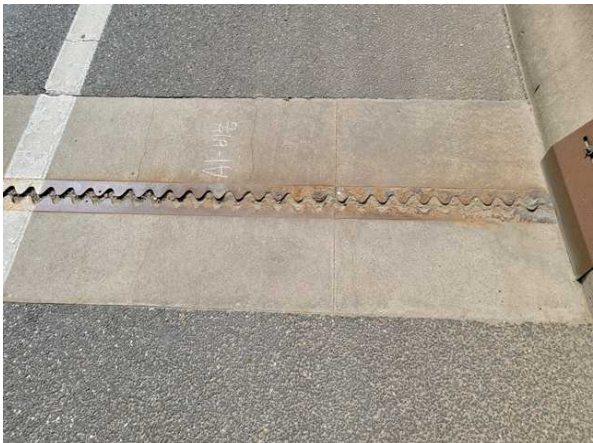
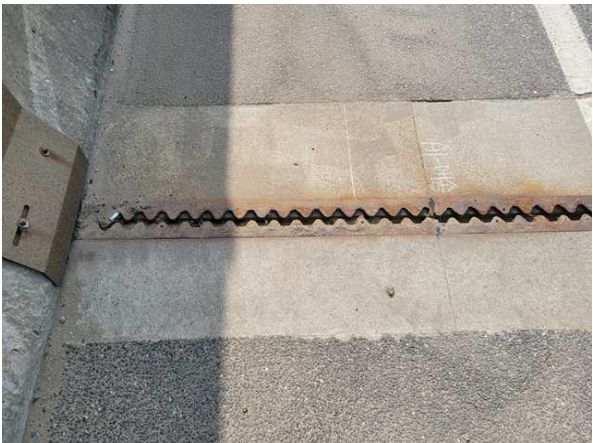
| 손상현황 | • A1 본체 부식 | 손상현황 | • A1 본체 부식 |
| 원 인 | • 장기공용, 우수유입, 외부습기 등 | 원 인 | • 장기공용, 우수유입, 외부습기 등 |

- 신축이음장치에 대한 현장조사 결과, 부식의 경우 발생 위치가 신축이음 본체 쪽으로 불규칙적이며, 진행성이 거의 없는 점을 고려할 때, 시공 시 품질확보 불량 및 장기공용에 의한 부분 접촉에 의한 것으로 신축이음 본체 파손이나 신축 거동에 기능불량은 없는 수준이나, 방치 시 본체의 내구성 저하 등으로 인한 본체 파손 등의 주행 차량의 안전성을 저해하고, 교량의 신축 거동의 장애를 가속화 할 수 있으므로 안전성과 사용성 확보를 위하여 재도장 또는 진전시 신축이음 교체 등의 유지관리가 바람직하다.
- 체수 및 토사퇴적의 경우 공용중 노면 이물질의 유입에 따른 퇴적으로 인한 배수 불량에 의한 것으로 판단되며, 신축거동의 방해요소가 될 수 있으므로 청소 등의 정비 및 주기적인 점검을 통한 지속관찰을 하는 것이 바람직하다.

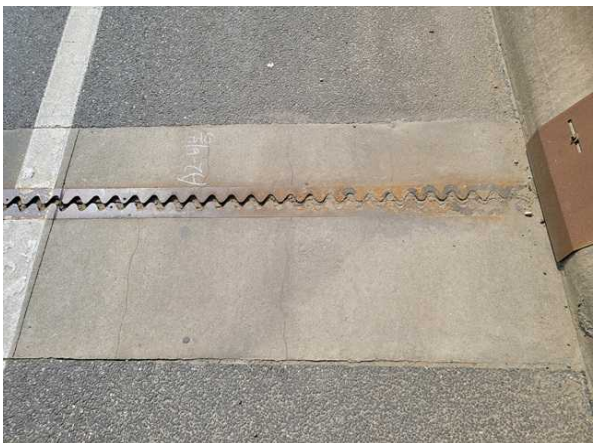
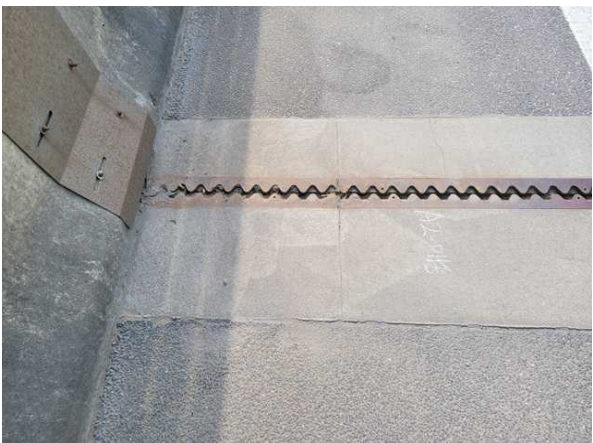
| 손상현황 | • A2 본체 부식 | 손상현황 | • A2 본체 부식 |
| 원 인 | • 장기공용, 우수유입, 외부습기 등 | 원 인 | • 장기공용, 우수유입, 외부습기 등 |

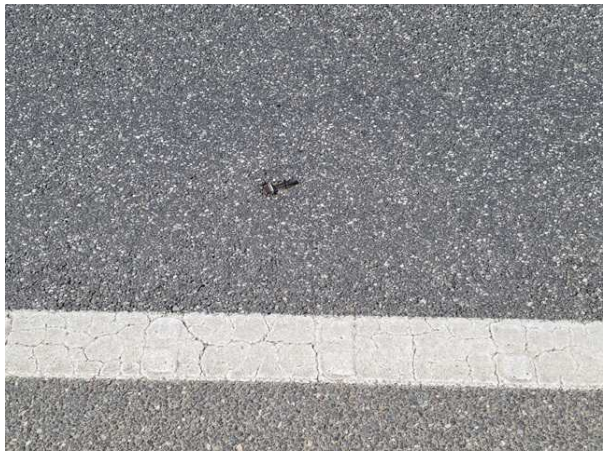
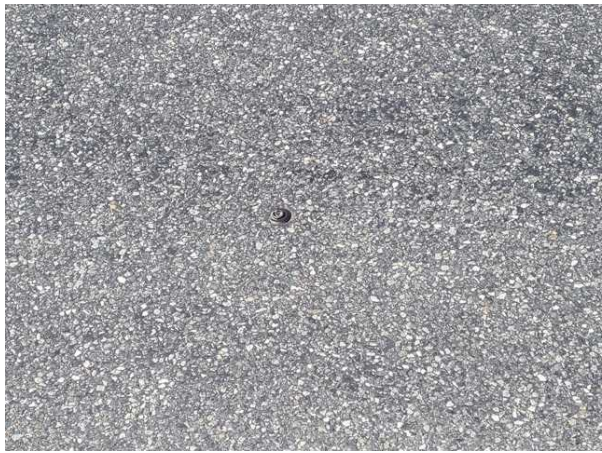
| 손상현황 | • S2 잡철물 미제거 | 손상현황 | • S4 잡철물 미제거 |
| 원 인 | • 시공미흡 | 원 인 | • 시공미흡 |

- 교면포장에서 조사된 잡철물미제거는 공용초기 손상으로서 발생위치가 국부적이고, 손상정도가 경미한 수준임을 고려할 때, 시공 시 품질에 의한 것으로 판단되며, 차량의 이동에는 문제가 없는 것으로 판단되어, 주의관찰 후 손상의 진전시 보수 등의 유지관리가 바람직하다.

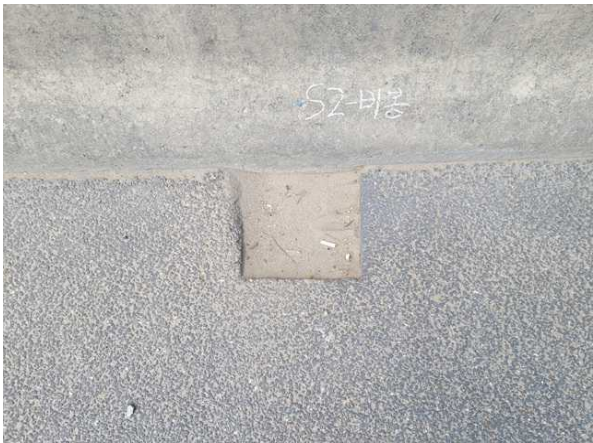
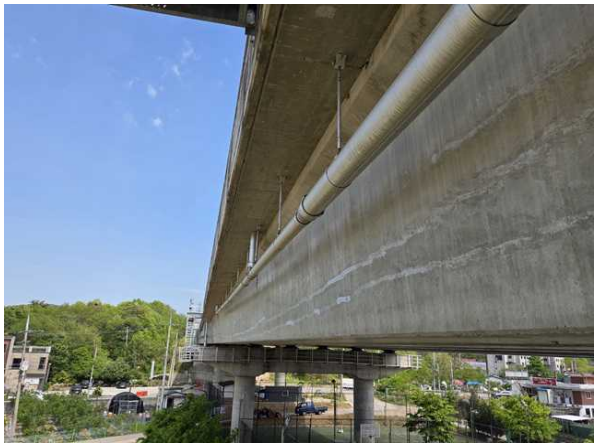
| 손상현황 | • S2 배수구 막힘 | 손상현황 | • S2 배수관 상태현황 |
| 원 인 | • 공용중 열화 | 원 인 | • - |

- 배수시설에서 조사된 배수구 막힘은 공용중 이물질로 인한 손상으로 청소 등의 정비가 필요하며, 배수구는 주기적인 점검 및 청소를 통한 배수불량, 체수 등의 손상이 발생하지 않도록 유지관리가 필요하다.

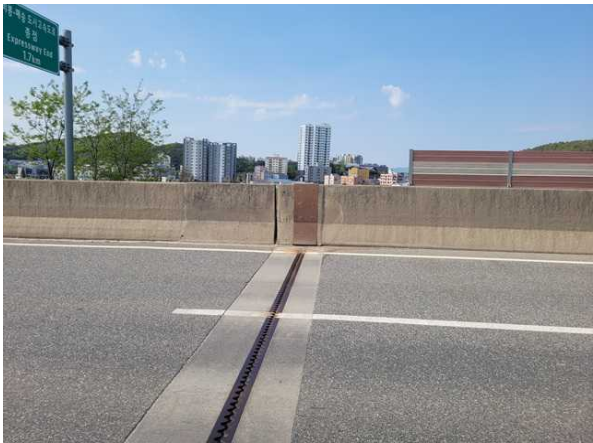
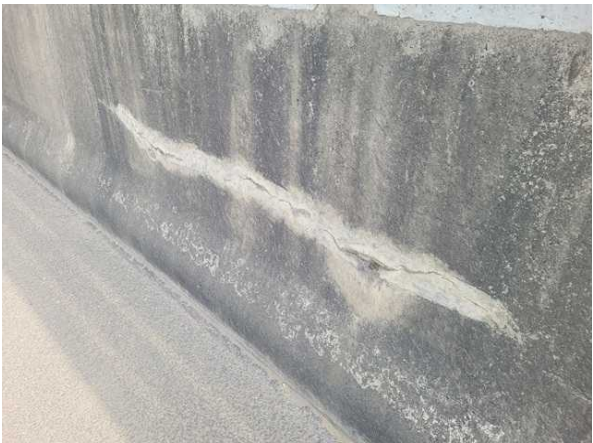
| 손상현황 | • A1 접속부 이격 | 손상현황 | • A2 접속부 균열(0.3mm이상) |
| 원 인 | • 시공미흡 | 원 인 | • 건조수축, 공용중 열화 등 |

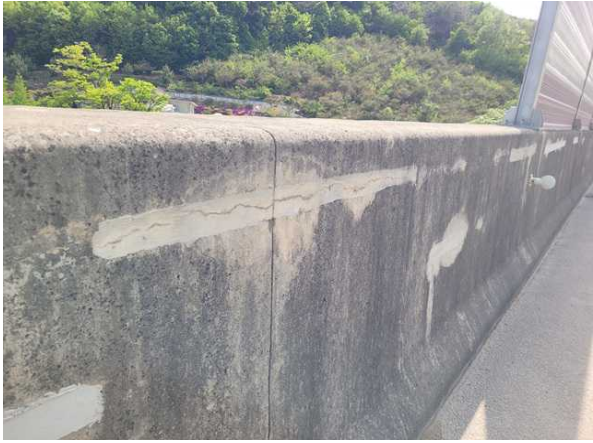
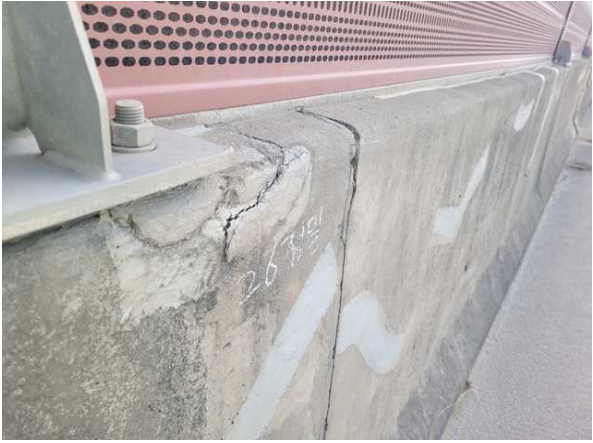
| 손상현황 | • S1 균열(0.3mm미만) | 손상현황 | • S1 층분리(0.2mX0.2m) |
| 원 인 | • 건조수축, 공용중 열화 등 | 원 인 | • 외부충격 |

| 조치방안 | • 표면처리 | 조치방안 | • 단면보수 |

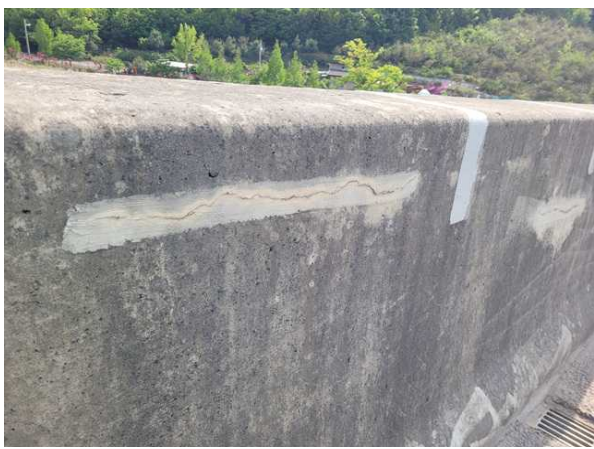
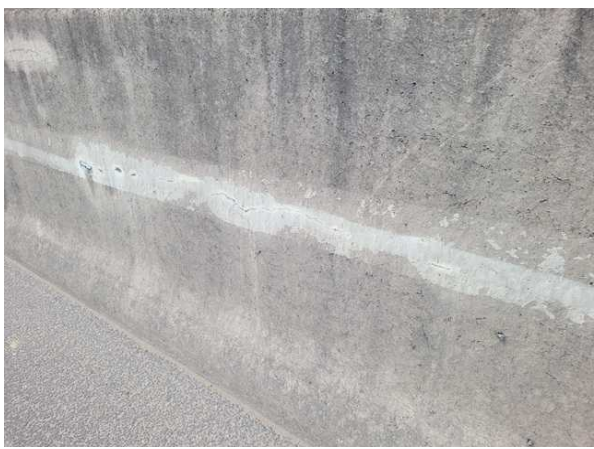
| 손상현황 | • S2 균열부백태 (0.1mX0.8m) | 손상현황 | • S2 균열 (0.3mm미만) |
| 원 인 | • 건조수축, 공용중 열화, 우수유입 등 | 원 인 | • 건조수축, 공용중 열화 등 |

| 조치방안 | • 표면처리 | 조치방안 | • 표면처리 |

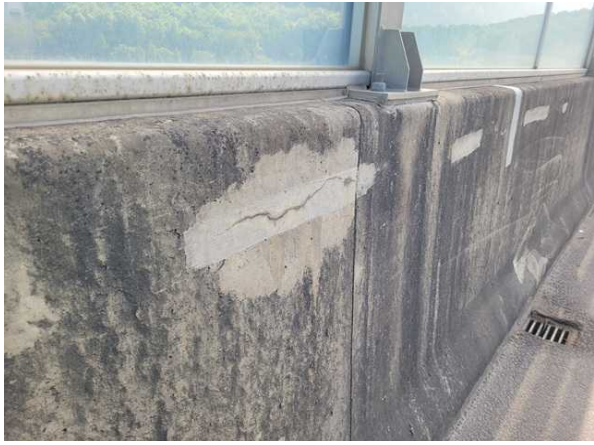
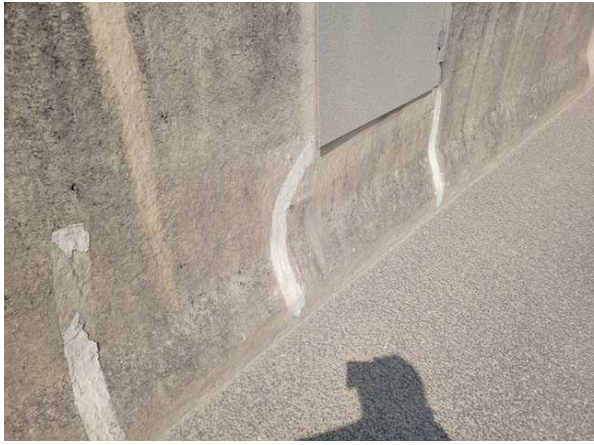
| 손상현황 | • S3 균열 (0.3mm미만) | 손상현황 | • S4 균열 (0.3mm미만) |
| 원 인 | • 건조수축, 공용중 열화 등 | 원 인 | • 건조수축, 공용중 열화 등 |

| 조치방안 | • 표면처리 | 조치방안 | • 표면처리 |

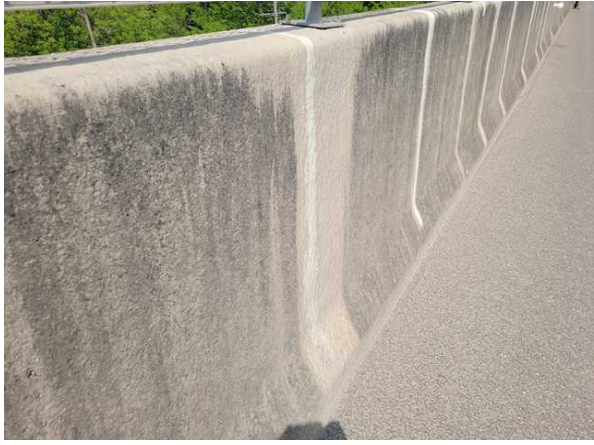
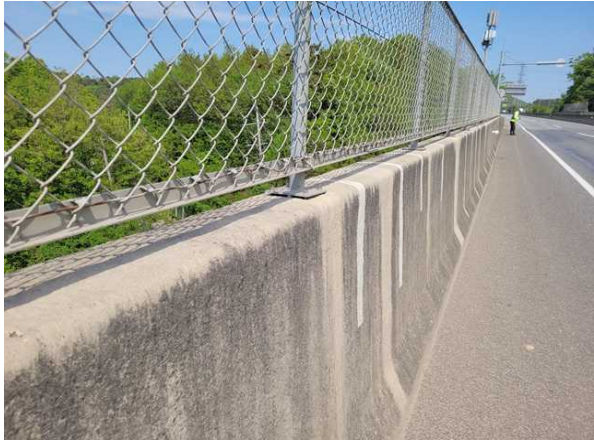
| 손상현황 | • S4 균열 보수 | 손상현황 | • S4 균열 보수 |

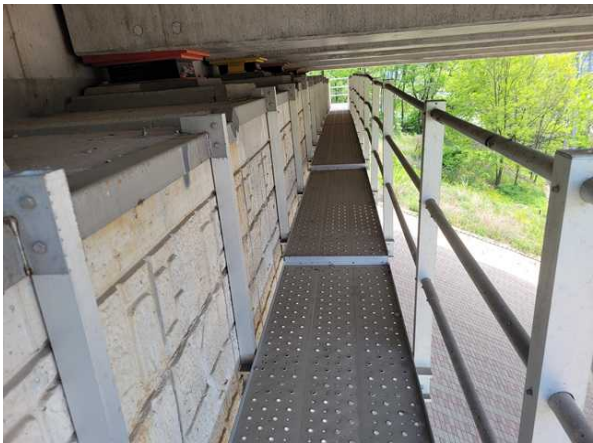
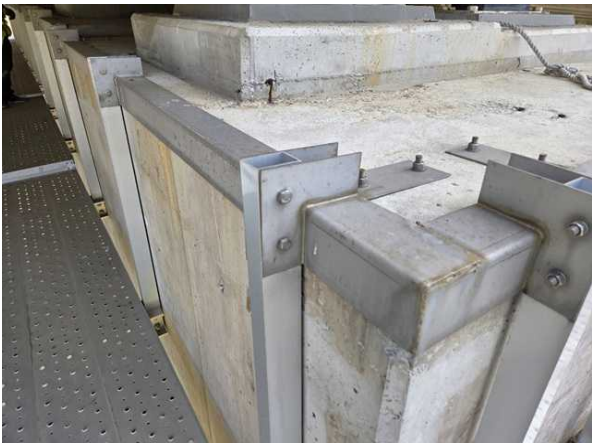
| 손상현황 | • A2 점검시설 난간 상태양호 | 손상현황 | • P1 점검시설 난간 상태양호 |

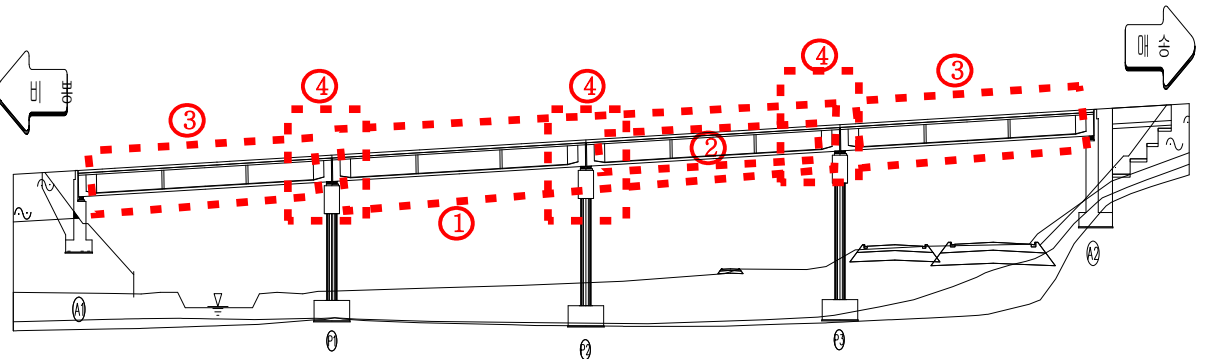
| ① 바닥판하면 층분리, 파손 등 단면손상 - 추가손상 여부확인 | | ② 거더 파손 - 추가손상 여부확인 |
| ③ 가로보 파손, 층분리 - 진전 여부확인 | | ④ 신축이음 토사퇴적 - 청소필요 |
