## 6. 천천교

### 6.1 시설물의 개요

본 시설물은 경기도 화성시 봉담읍 내리 11에 위치한 교량으로서 총 연장 394.0m, 폭 21.07m, 왕복 4차로로 시공되어 있다.

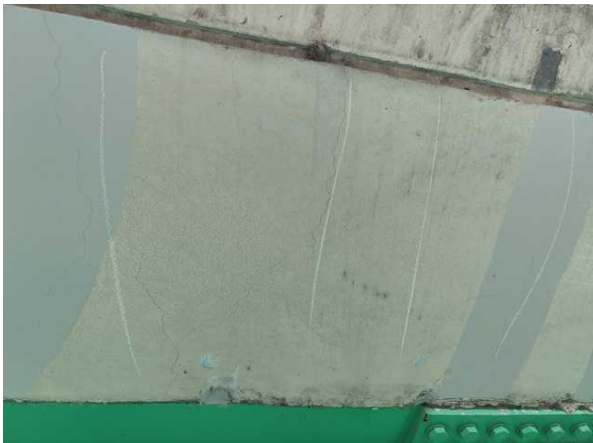
| 손상현황 | • S1 균열(0.3mm미만) | 손상현황 | • S5 균열(0.3mm미만) |
| 원 인 | • 건조수축, 온도변화 등 | 원 인 | • 건조수축, 온도변화 등 |

- 바닥판하면에서 조사된 균열(0.3mm미만), 망상균열(0.3mm미만)의 경우 건조수축, 계절변화에 따른 온도변화, 거푸집 조기탈거 등에 의한 손상으로 구조적인 영향을 미치는 손상은 아니나 내구성확보 차원의 표면처리 등의 적절한 보수를 실시하는 것이 바람직하다.
- 조사된 백태의 경우 습기흡착, 공용기간 증가, 열화 등 복합적인 원인에 의해 발생한 손상으로 판단되며, 내구성 저하 방지 차원의 표면처리 등 적절한 방안의 보수를 실시하는 것이 필요할 것으로 판단된다.

| 조치방안 | • 표면처리 | 조치방안 | • 표면처리 |

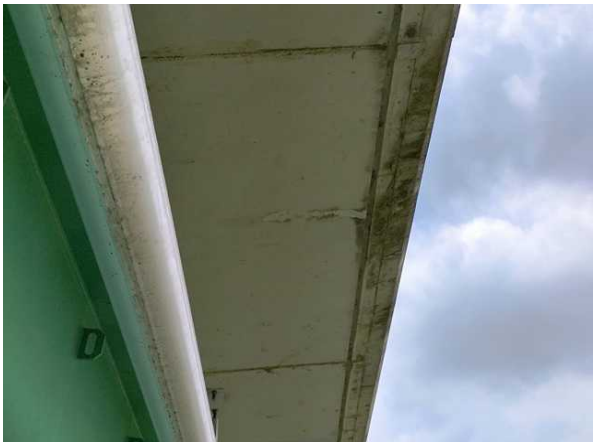
| 손상현황 | • S5 백태 | 손상현황 | • S6 균열(0.3mm미만) |
| 원 인 | • 습기흡착, 장기공용 등 | 원 인 | • 건조수축, 온도변화 등 |

| 조치방안 | • 표면처리 | 조치방안 | • 표면처리 |

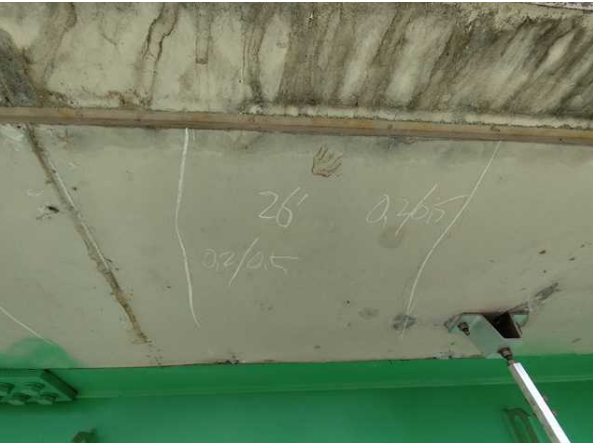
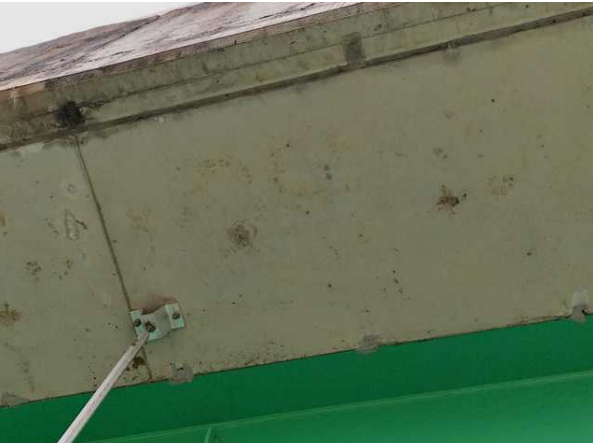
| 손상현황 | • S7 균열(0.3mm미만) | 손상현황 | • S7 균열(0.3mm미만) |
| 원 인 | • 건조수축, 온도변화 등 | 원 인 | • 건조수축, 온도변화 등 |

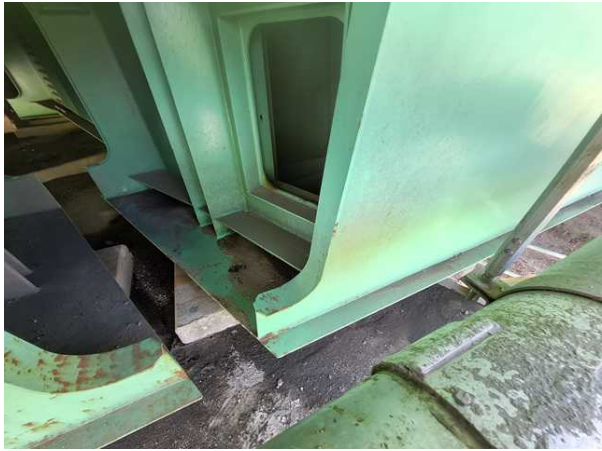
| 손상현황 | • S3-G1 거더외부 녹발생 | 손상현황 | • S4-G1 거더외부 부식 |
| 원 인 | • 습기흡착, 열화 등 | 원 인 | • 습기흡착, 열화 등 |

- 거더외부의 현장조사 결과, 녹발생, 부식의 경우 외기노출, 습기흡착, 열화 등 복합적인 원인에 의한 손상으로 판단되며, 구조물의 안전성에 영향을 미칠만한 손상은 아니나 내구성 저하 방지 차원의 재도장 등 적절한 방안의 보수가 필요할 것으로 판단된다.
- 거더내부의 현장조사 결과, 녹발생의 경우 공용기간 증가, 습기흡착, 열화 등 복합적인 원인에 의한 손상으로, 구조물의 안전성에 영향을 미칠만한 손상은 아니나 내구성 저하 방지 차원의 재도장 등 적절한 방안의 보수가 필요할 것으로 판단된다.
- 조사된 폐기물 적치, 잡철물 미제거의 경우 시공미흡에 의한 손상으로 판단되며, 원활한 유지관리 및 내구성 저하 방지를 위한 정비 등 적절한 방안의 보수가 필요할 것으로 판단된다.

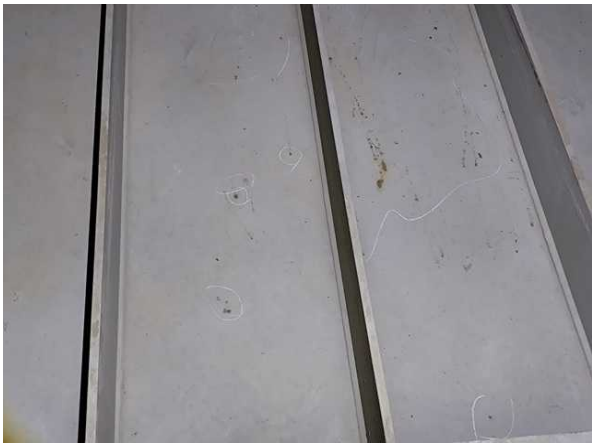
| 손상현황 | • S2-G3 거더내부 녹발생 | 손상현황 | • S5-G3 거더내부 폐기물적치 |
| 원 인 | • 장기공용, 습기흡착 등 | 원 인 | • 시공미흡 등 |

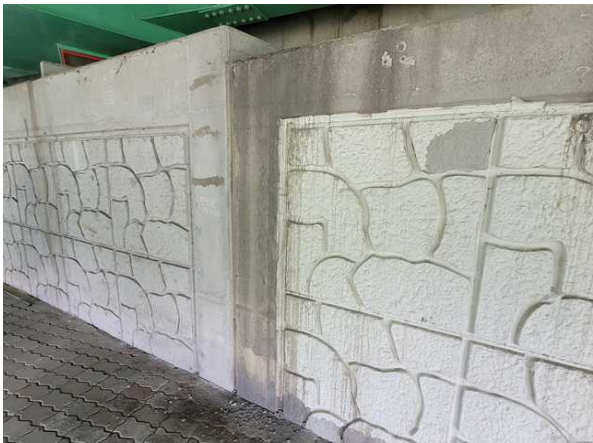
| 손상현황 | • A1 누수흔적 | 손상현황 | • A1 열화 |
| 원 인 | • 신축이음 하부 우수유입 등 | 원 인 | • 장기공용, 우수유입 등 |

| 조치방안 | • 표면처리 | 조치방안 | • 단면보수 |

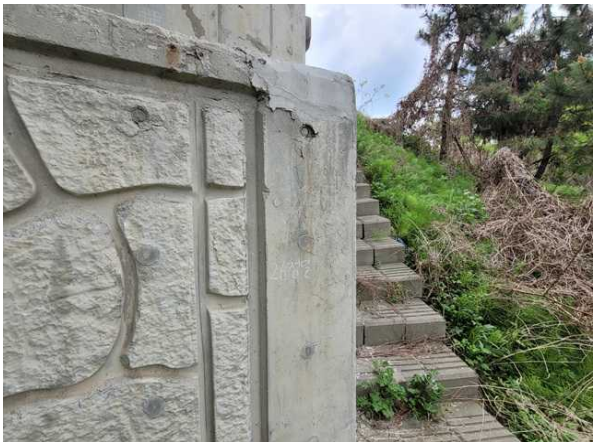
| 손상현황 | • A1 박리 | 손상현황 | • A2 보수부 재균열(0.3mm미만) |
| 원 인 | • 손상부 우수유입, 다짐미흡 등 | 원 인 | • 건조수축, 온도변화 등 |

| 조치방안 | • 단면보수 | 조치방안 | • 표면처리 |

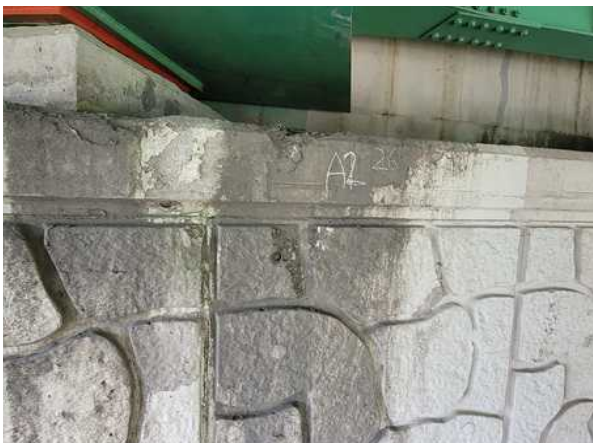
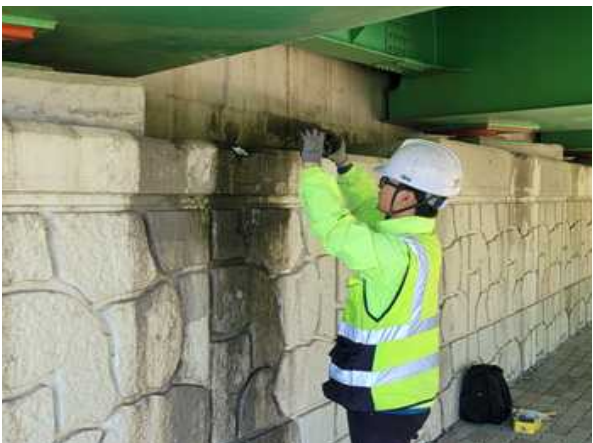
| 손상현황 | • A2 박리 | 손상현황 | • A2 박리 |
| 원 인 | • 우수유입, 열화 등 | 원 인 | • 우수유입, 열화 등 |

| 조치방안 | • 단면보수 | 조치방안 | • 단면보수 |

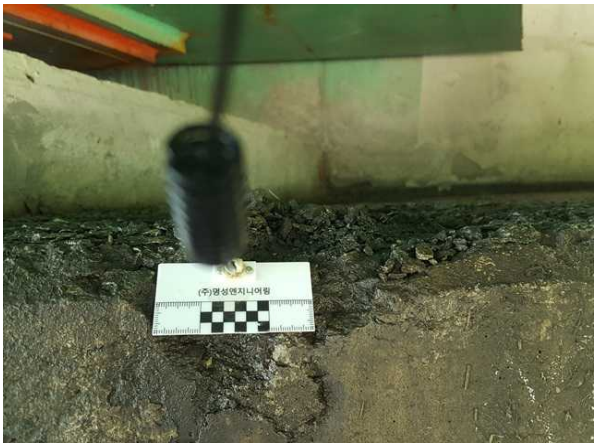
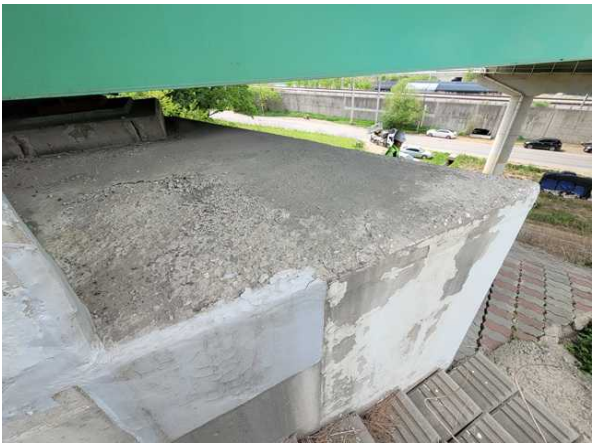
| 손상현황 | • A2 박리 | 손상현황 | • A2 박리 |
| 원 인 | • 우수유입, 열화 등 | 원 인 | • 우수유입, 열화 등 |

| 조치방안 | • 단면보수 | 조치방안 | • 단면보수 |

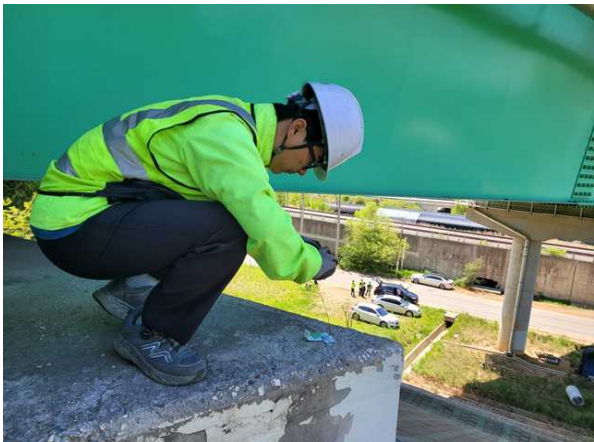
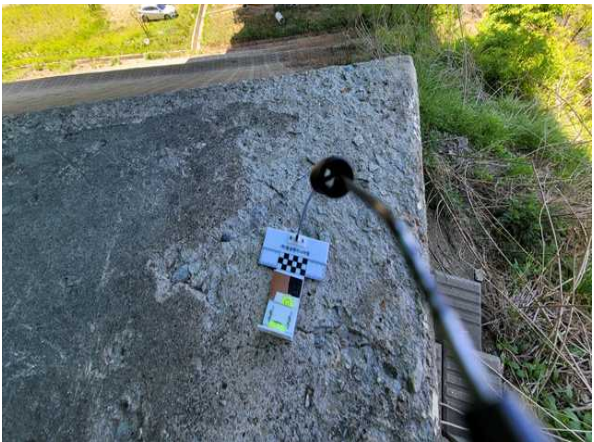
| 손상현황 | • A2 박리 | 손상현황 | • A2 박리 |
| 원 인 | • 우수유입, 열화 등 | 원 인 | • 우수유입, 열화 등 |

| 조치방안 | • 단면보수 | 조치방안 | • 단면보수 |

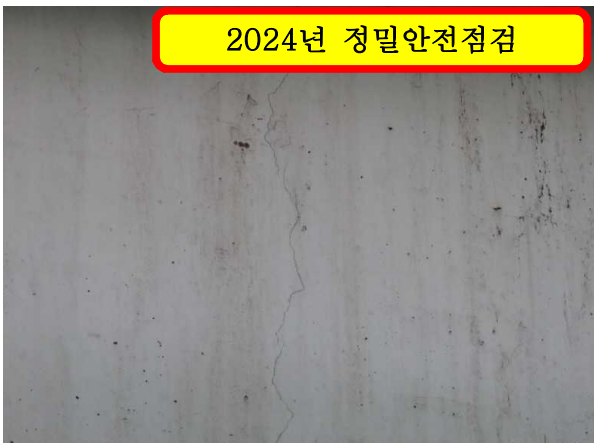
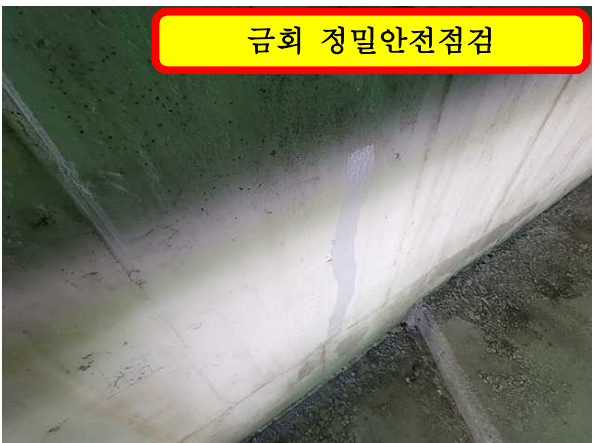
| 손상현황 | • A2 균열(0.3mm이상) | 손상현황 | • A2 균열(0.3mm이상) -보수 |

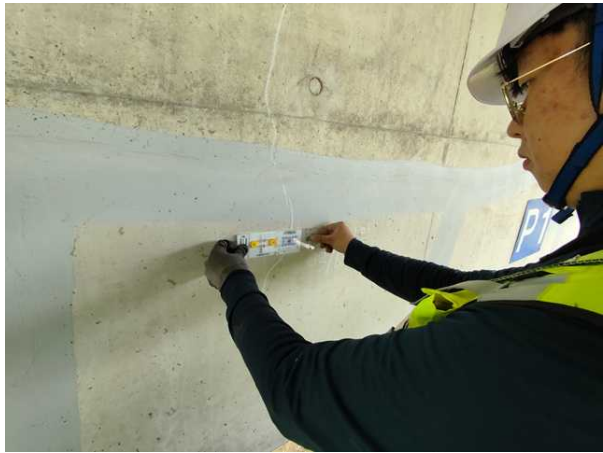
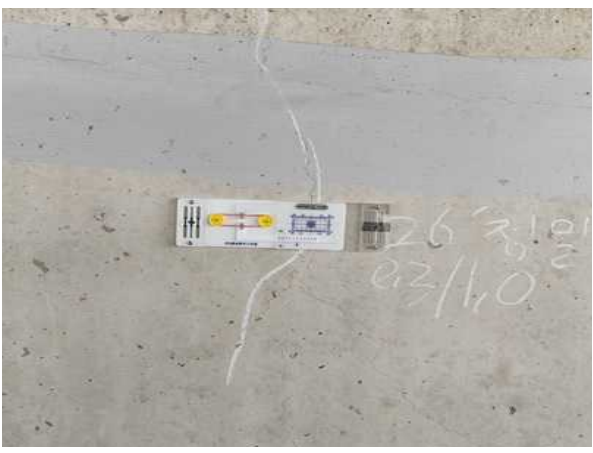
| 손상현황 | • P1 균열 (0.3mm이상) | 손상현황 | • P1 균열 (0.3mm이상) |
| 원 인 | • 건조수축, 온도변화 등 | 원 인 | • 건조수축, 온도변화 등 |

- 교각에서 조사된 균열(0.3mm미만, 이상), 망상균열(0.3mm미만)의 경우 건조수축, 온도변화, 거푸집 조기탈거 등 복합적인 원인에 의한 손상으로 판단되며, 비구조적인 균열로 내구성확보 차원의 표면 처리, 주입보수 등 적절한 방안의 보수를 실시하는 것이 필요할 것으로 판단된다.

| 조치방안 | • 주입보수 | 조치방안 | • 주입보수 |

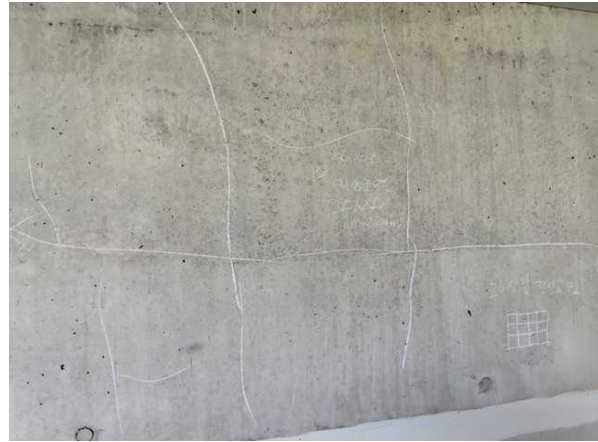
| 손상현황 | • P2 망상균열 (0.3mm미만) | 손상현황 | • P2 백태 |
| 원 인 | • 거푸집 조기탈거, 건조수축 등 | 원 인 | • 우수유입, 장기공용 등 |

| 조치방안 | • 표면처리 | 조치방안 | • 표면처리 |

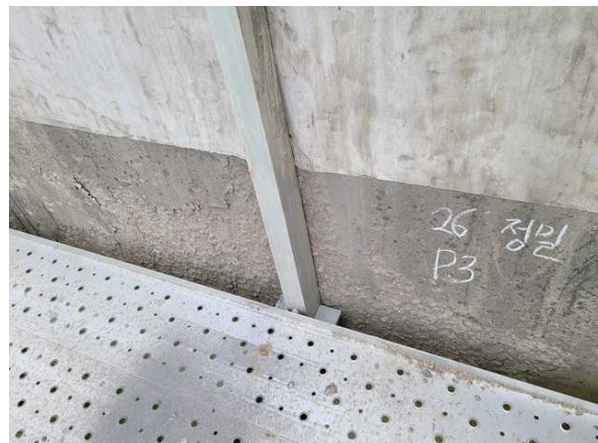
| 손상현황 | • P3 열화 | 손상현황 | • P3 채수 1EA |
| 원 인 | • 우수유입, 장기공용 등 | 원 인 | • 신축이음 하부 우수유입 등 |

| 조치방안 | • 단면보수 | 조치방안 | • 주의관찰 |

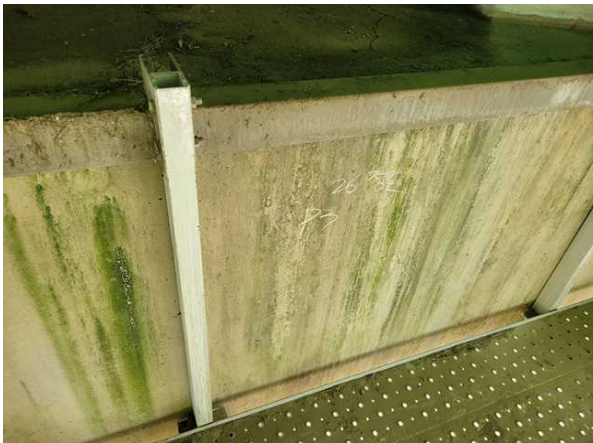
| 손상현황 | • P3 누수흔적 | 손상현황 | • P5 균열(0.3mm미만) |
| 원 인 | • 신축이음 하부 우수유입 등 | 원 인 | • 건조수축, 온도변화 등 |

| 조치방안 | • 표면처리 | 조치방안 | • 표면처리 |

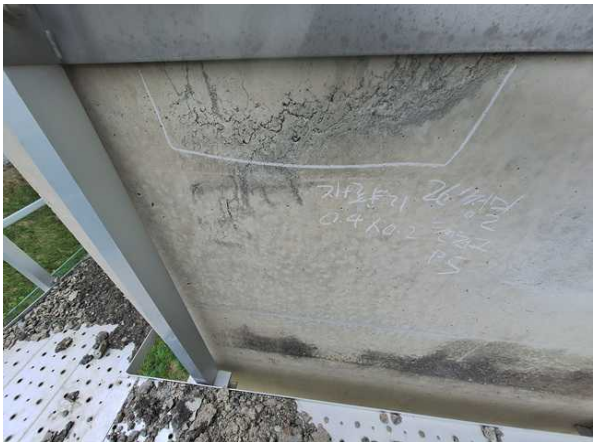
| 손상현황 | • P5 재료분리 | 손상현황 | • P6 망상균열(0.3mm미만) |
| 원 인 | • 다짐부족 등 | 원 인 | • 건조수축, 거푸집조기탈거 등 |

| 조치방안 | • 단면보수 | 조치방안 | • 표면처리 |

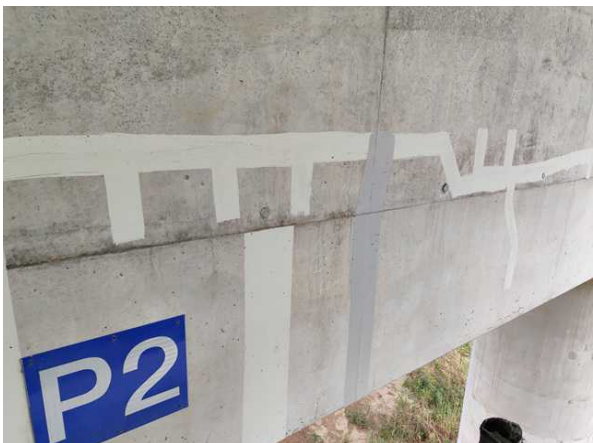
| 손상현황 | • P2 균열(0.3mm미만) -보수 | 손상현황 | • P6 폐기물 적치 -보수 |

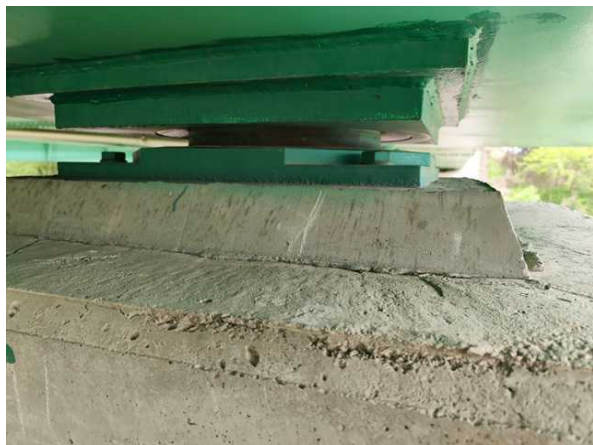
| 손상현황 | • P1-SH1 무수축물탈 균열(0.3mm미만) |
| 원 인 | • 건조수축, 온도변환 등 |

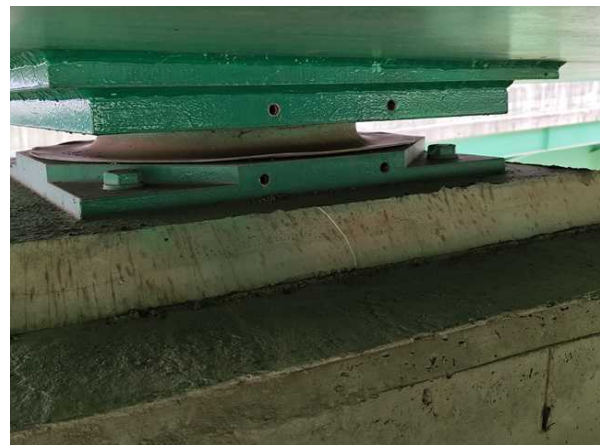
| 손상현황 | • P2-SH3 무수축물탈 균열(0.3mm미만) |
| 원 인 | • 건조수축, 온도변환 등 |

| 조치방안 | • 표면처리 |

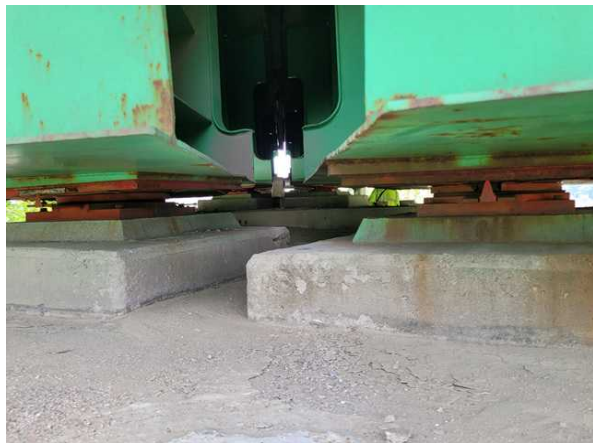
| 손상현황 | • P3-SH1 플레이트부식 |
| 원 인 | • 습기흡착, 장기공용 등 |

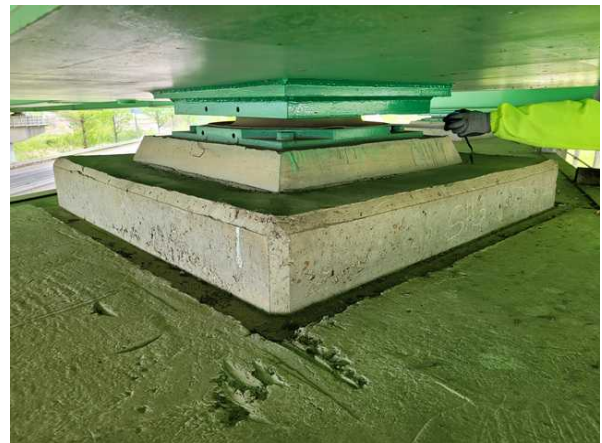
| 손상현황 | • P4-SH3 반침콘크리트 재료분리 |

| 조치방안 | • 단면보수 |

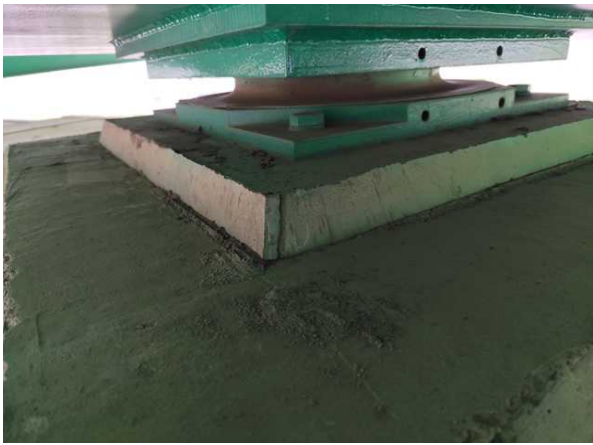
| 손상현황 | • P6-SH3 무수축몰탈 파손 | 손상현황 | • P6-SH4 무수축몰탈 균열(0.3mm미만) |
| 원 인 | • 외부충격 등 | 원 인 | • 건조수축, 온도변화 등 |

| 조치방안 | • 단면보수 | 조치방안 | • 표면처리 |

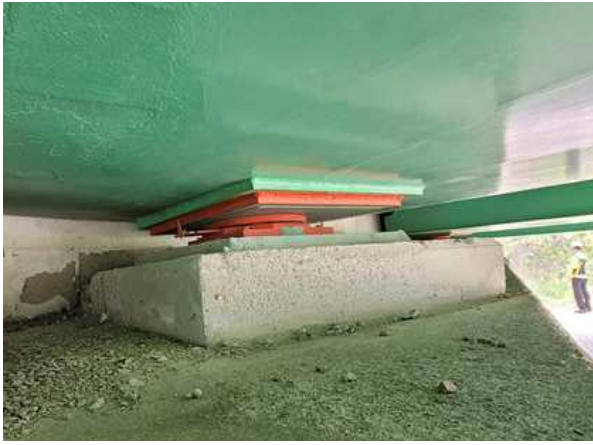
| 손상현황 | • A2-SH2 받침콘크리트 박리 | 손상현황 | • A2-SH1 플레이트 부식 |
| 원 인 | • 시공시 다짐부족, 열화 등 | 원 인 | • 습기흡착, 공용기간 증가 등 |

| 조치방안 | • 단면보수 | 조치방안 | • 재도장 |

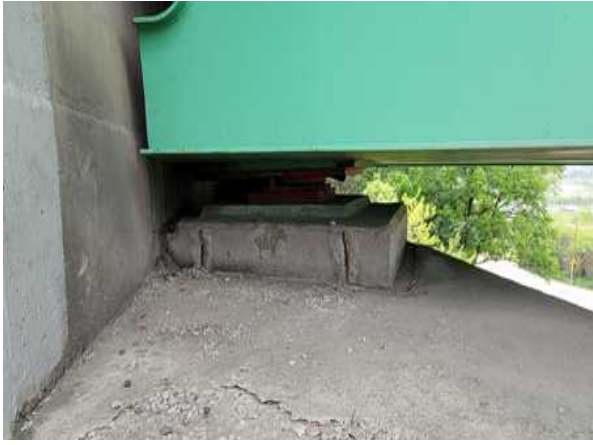
| 손상현황 | • A2-SH1 잡철물 미제거 2EA | 손상현황 | • A2-SH4 받침콘크리트 재료분리 -보수 |
| 원 인 | • 시공미흡 등 | 원 인 | • - |

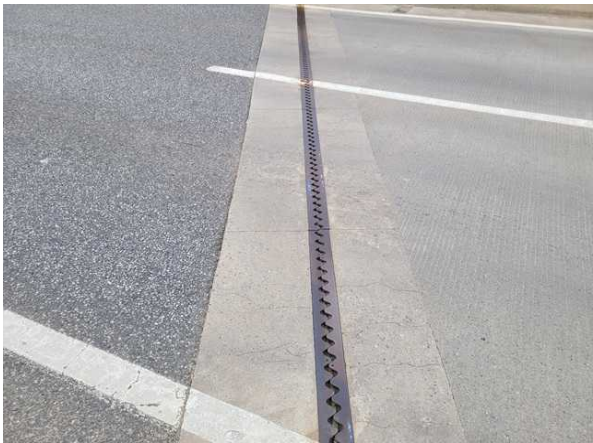
| 손상현황 | • A1 후타재 균열(0.3mm미만) | 손상현황 | • A1 신축이음 이물질퇴적(L=0.5m) |
| 원 인 | • 건조수축, 온도변화 등 | 원 인 | • 장기공용, 차량 반복통행 등 |

| 조치방안 | • 주의관찰 | 조치방안 | • 청소 |

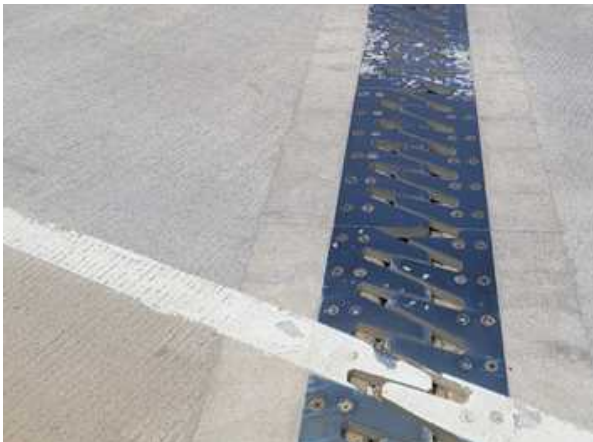
| 손상현황 | • P3 후타재 균열(0.3mm미만) | 손상현황 | • P3 신축이음 이물질퇴적(L=1.0m) |
| 원 인 | • 건조수축, 온도변화 등 | 원 인 | • 장기공용, 차량 반복통행 등 |

| 조치방안 | • 주의관찰 | 조치방안 | • 청소 |

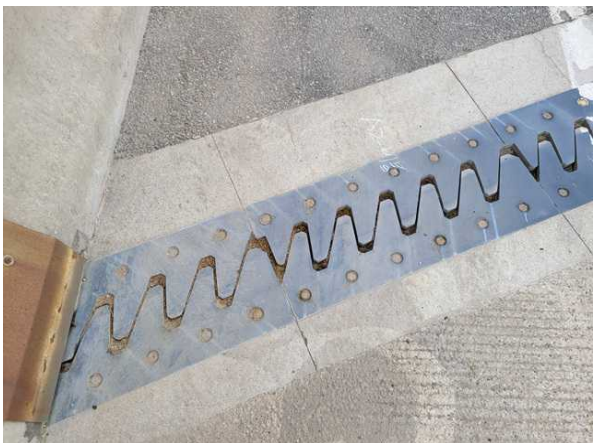
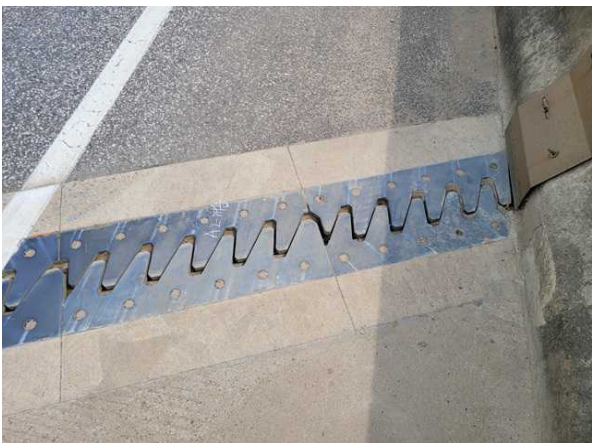
| 손상현황 | • A2 신축이음 토사퇴적(L=0.5m) | 손상현황 | • A2 신축이음 토사퇴적(L=3.0m) |
| 원 인 | • 장기공용, 차량 반복통행 등 | 원 인 | • 장기공용, 차량 반복통행 등 |

- 신축이음장치에 대한 현장조사 결과, 후타재 균열(0.3mm미만)의 경우 건조수축, 온도변화, 차량 윤하중 등 복합적인 원인에 의한 손상으로 판단되며, 경미한 수준으로 주기적인 점검을 통한 손상의 진전 및 신규손상 발생 확인 등의 유지관리가 필요할 것으로 판단된다.
- 조사된 토사퇴적 및 이물질퇴적의 경우 공용기간 증가, 차량 반복통행으로 인한 비산먼지 퇴적, 우천 시 이물질 유입 등 복합적인 원인에 의한 손상으로 판단되며, 신축이음의 원활한 신축거동 확보를 위한 정비 등의 적절한 방안의 보수가 필요할 것으로 판단된다.

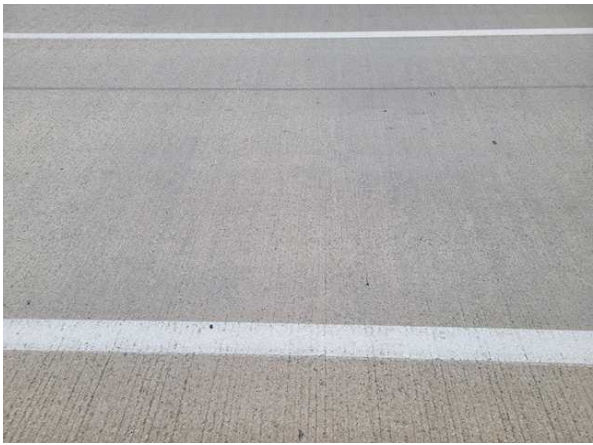
| 손상현황 | • S1 포장 균열 | 손상현황 | • S2 포장 재파손 |
| 원 인 | • 건조수축, 온도변화 등 | 원 인 | • 외부충격 등 |

| 조치방안 | • 재포장 | 조치방안 | • 부분 재포장 |

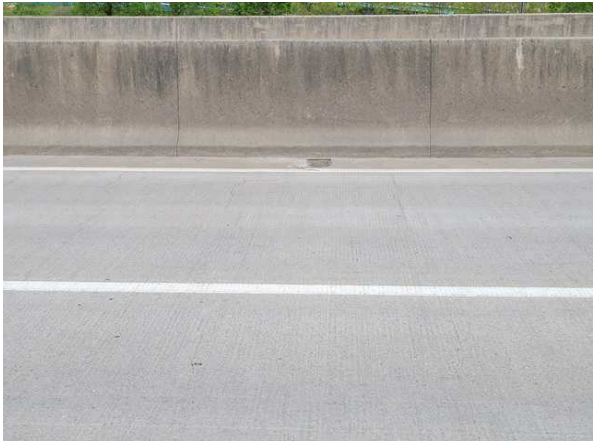
| 손상현황 | • S3 포장 균열(L=3.0m) | 손상현황 | • S4 포장 망상균열 |
| 원 인 | • 건조수축, 온도변화 등 | 원 인 | • 건조수축, 온도변화 등 |

| 조치방안 | • 재포장 | 조치방안 | • 재포장 |

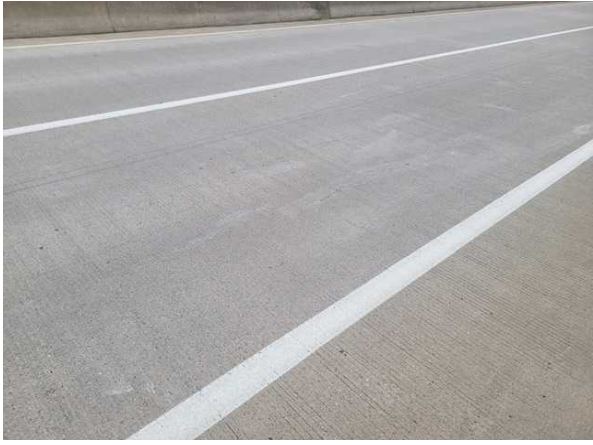
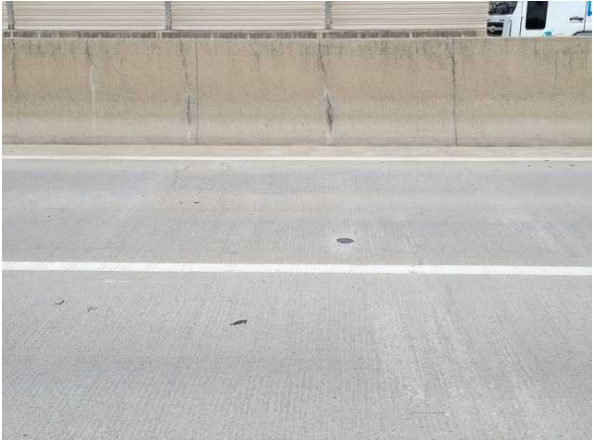
| 손상현황 | • S4 포장 균열(L=2.0m) | 손상현황 | • S7 포장 망상균열 |
| 원 인 | • 건조수축, 온도변화 등 | 원 인 | • 건조수축, 온도변화 등 |

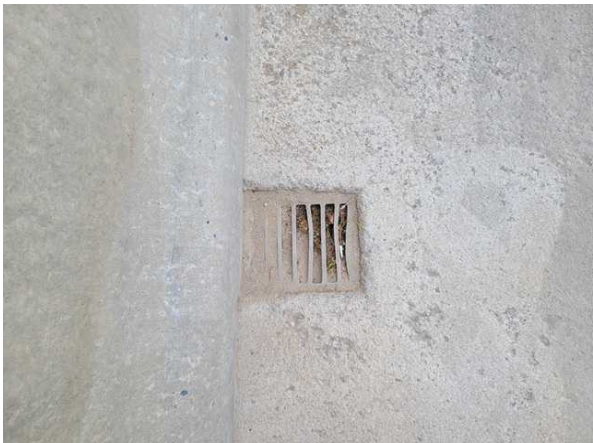
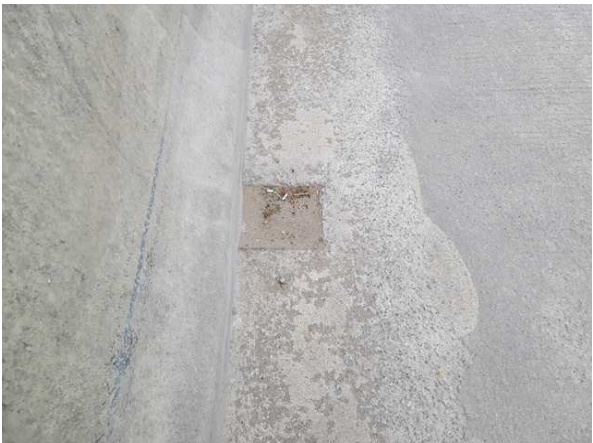
| 손상현황 | • S1 배수구 막힘 1EA | 손상현황 | • S3 배수구 이물질퇴적 1EA |
| 원 인 | • 장기공용, 차량 반복통행 등 | 원 인 | • 장기공용, 차량 반복통행 등 |

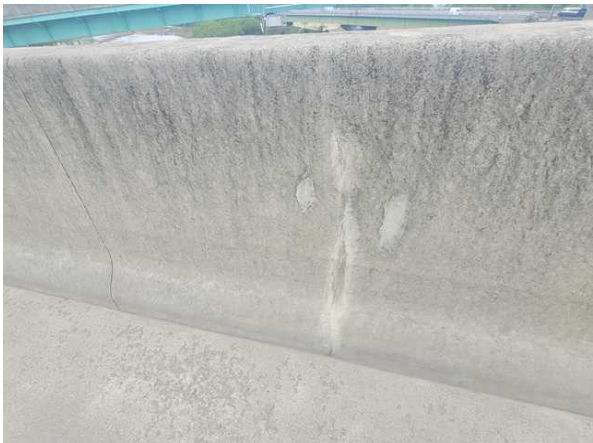
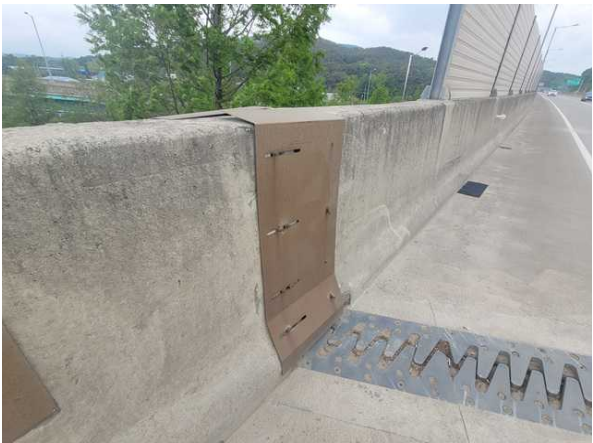
| 손상현황 | • S1 방호벽 균열(0.3mm미만) | 손상현황 | • S3 신축이음 차수판볼트 탈락 2EA |
| 원 인 | • 건조수축, 온도변화 등 | 원 인 | • 장기공용, 차량 반복통행 등 |

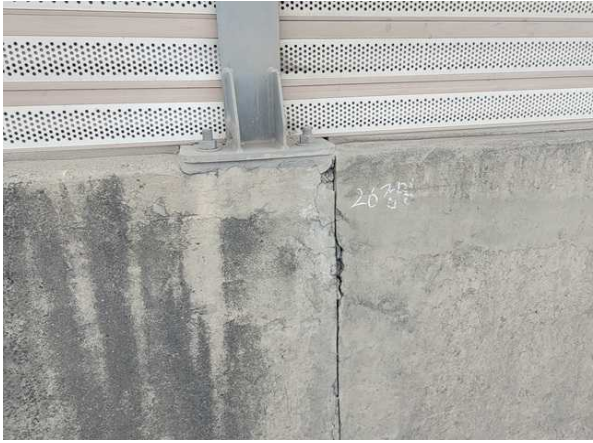
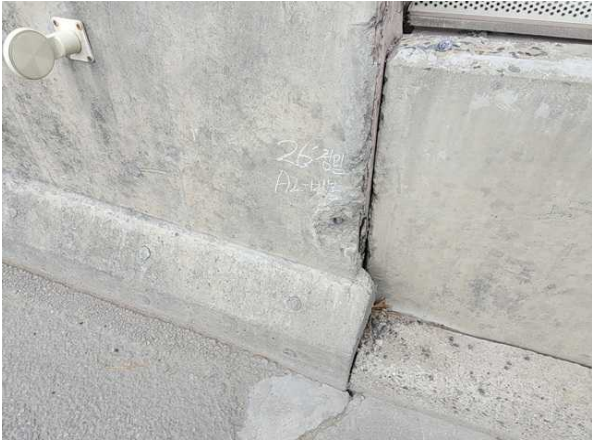
| 손상현황 | • S5 방호벽 파손 | 손상현황 | • S7 접속부 파손 |
| 원 인 | • 외부충격 등 | 원 인 | • 외부충격 |

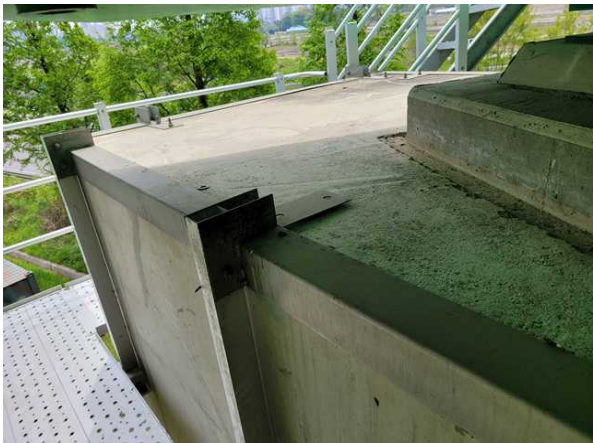
| 손상현황 | • P4 점검로 고정볼트 누락 | 손상현황 | • A1 점검계단 상태양호 |
| 원 인 | • 시공미흡 등 | 원 인 | • - |

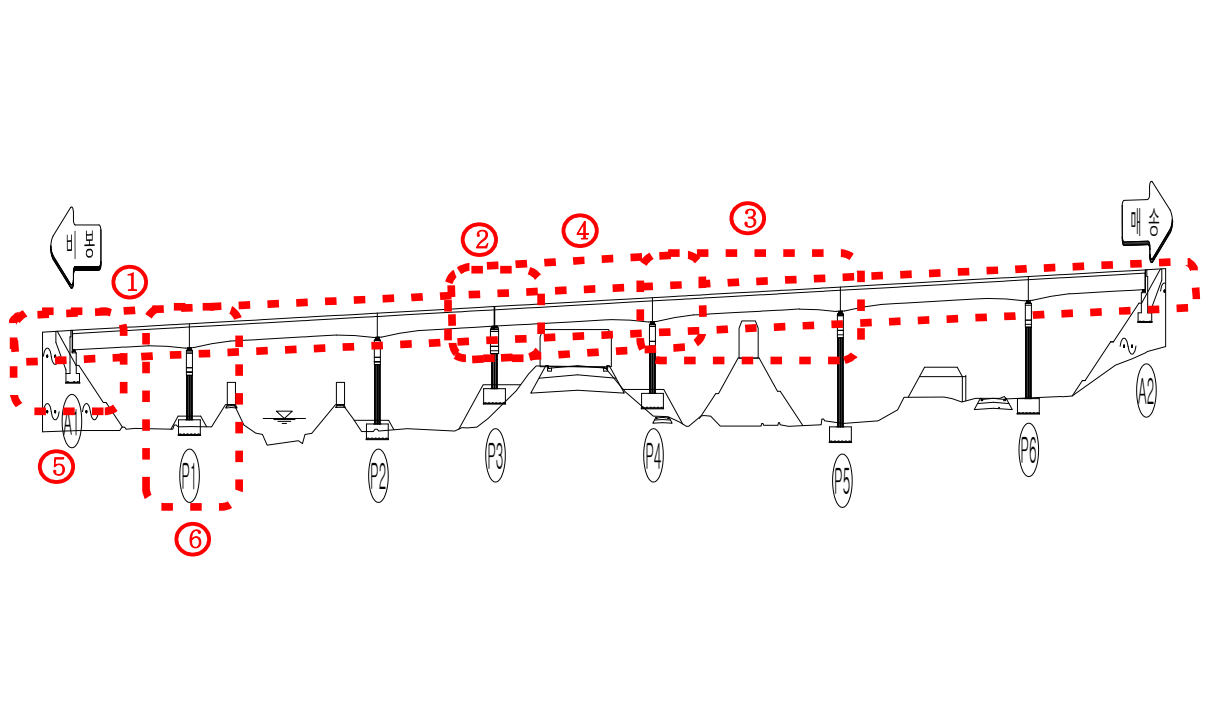
| <p>④ 거더외부 S4-G1 부식 - 진전<br/>여부확인</p> | <p>⑤ 교대 A1 박리 - 진전 여부확인</p> | <p>⑥ 교각 P1 균열(0.3mm이상) -<br/>진전 여부확인</p> |
