남 전 천 교

| 발주처 | 용역명 | 점검기관 | 구조물명 | 도면명 | 도면번호 |
|---|---|---|---|---|---|
| 화성도시고속도로주식회사 | 비봉~매송간 도시고속도로 2026년 상반기 정밀안전점검 | (주)명성엔지니어링 | 남전천교 | 바닥판 상면 S1 | 001 |

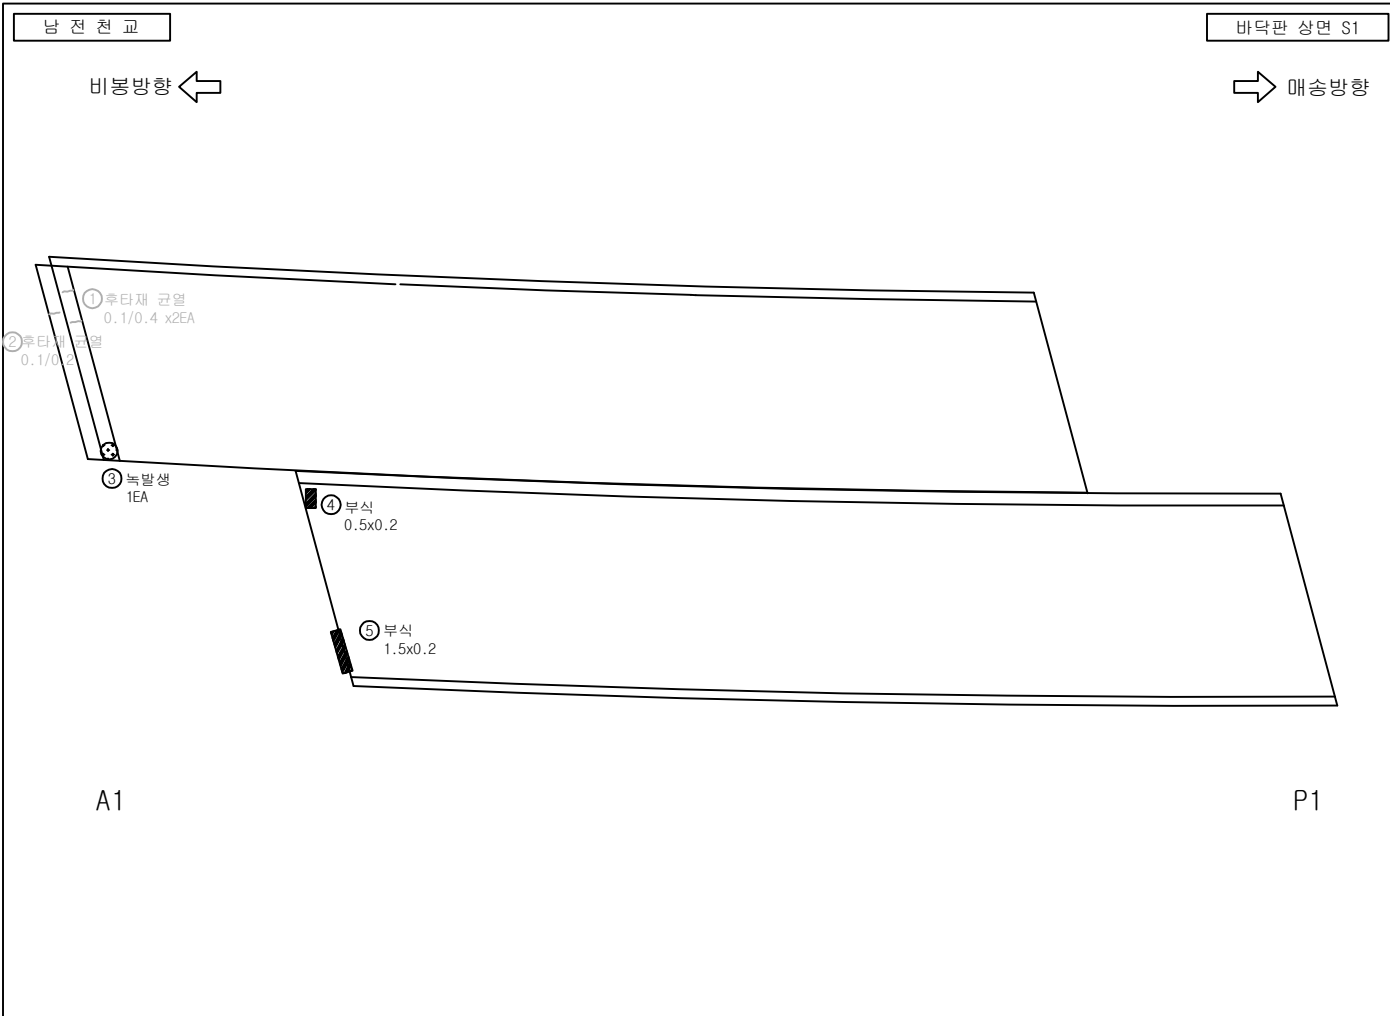
| 번호 | 구분 | 부재 | 손상현황 | 손상규모 | | | | | 비고 |
|---|---|---|---|---|---|---|---|---|---|
| 1 | 20상 | 신축이음 | 후타재 균열 | 0.1 | 0.4 | | 2 | m | 20상 보수 |
| 2 | 20상 | 신축이음 | 후타재 균열 | 0.1 | 0.2 | | 1 | m | 20상 보수 |
| 3 | 20상 | 신축이음 | 신축이음 녹발생 | | | | 1 | EA | 1.00 |
| 4 | 24상 | 신축이음 | 부식 | | 0.5 | 0.2 | 1 | m <sup>2</sup> | 0.10 |
| 5 | 24상 | 신축이음 | 부식 | | 1.5 | 0.2 | 1 | m <sup>2</sup> | 0.30 |

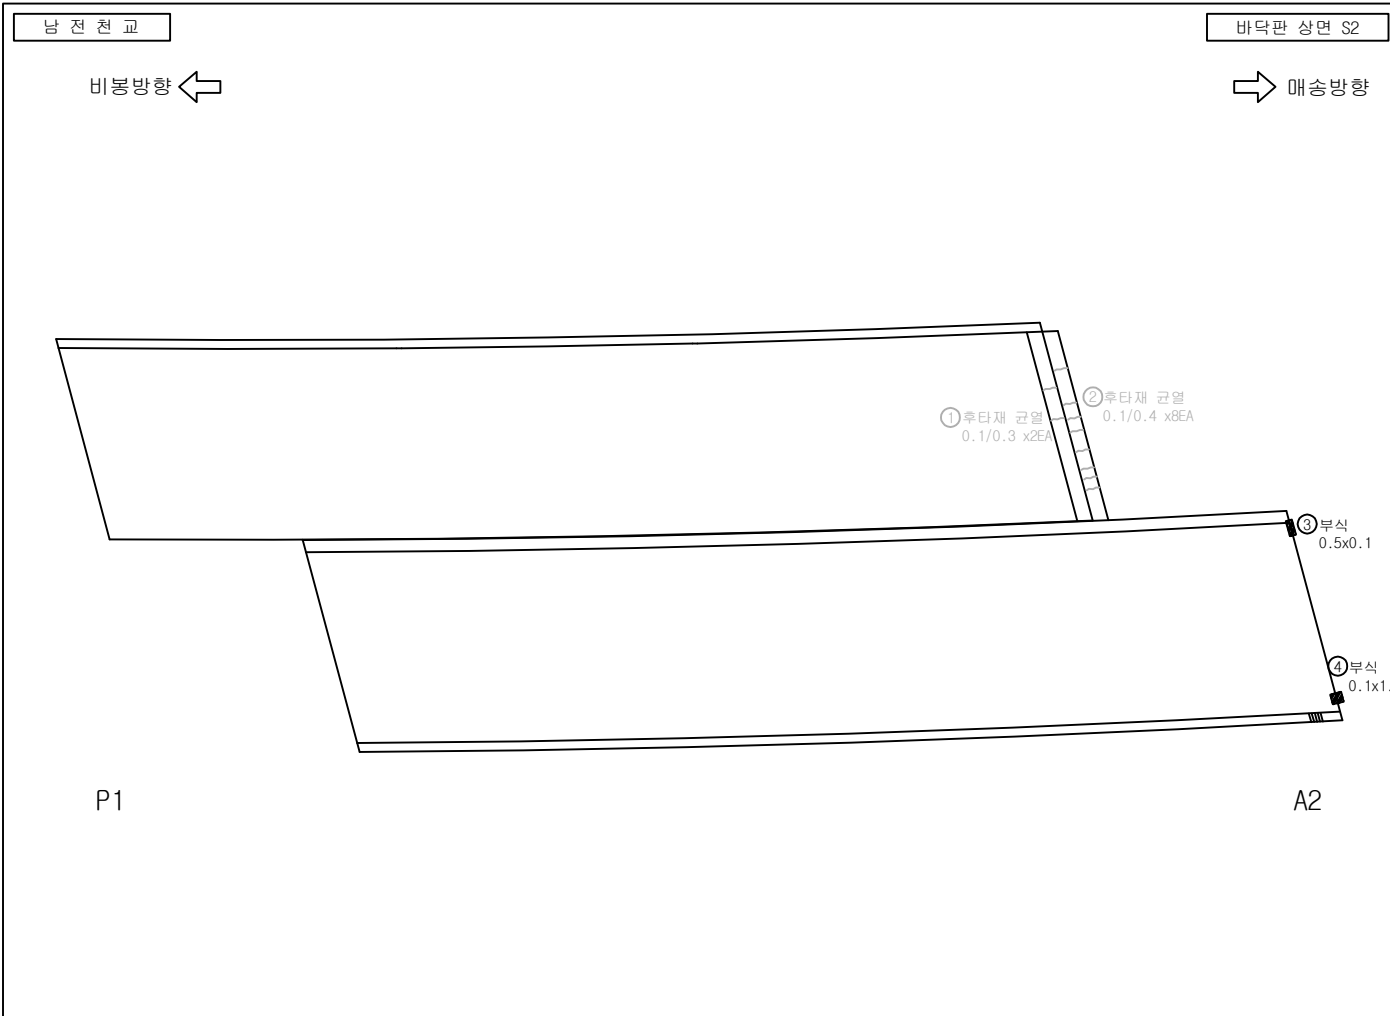
| 발 주 처 | 용 역 명 | 점검기관 | 구 조 물 명 | 도 면 명 | 도면번호 |
|---|---|---|---|---|---|
| 화성도시고속도로주식회사 | 비봉~매송간 도시고속도로 2026년 상반기 정밀안전점검 | (주)명성엔지니어링 | 남전천교 | 바닥판 상면 S2 | 002 |

| 번호 | 구분 | 부재 | 손상현황 | 손상규모 | | | | | 비고 |
|---|---|---|---|---|---|---|---|---|---|
| 1 | 20상 | 신축이음 | 후타재 균열 | 0.1 | 0.3 | | 2 | m | 0.60 |
| 2 | 20상 | 신축이음 | 후타재 균열 | 0.1 | 0.4 | | 8 | m | 3.20 |
| 3 | 24상 | 신축이음 | 부식 | | 0.5 | 0.1 | 1 | m <sup>2</sup> | 0.05 |
| 4 | 24상 | 신축이음 | 부식 | | 0.1 | 1.0 | 1 | m <sup>2</sup> | 0.10 |

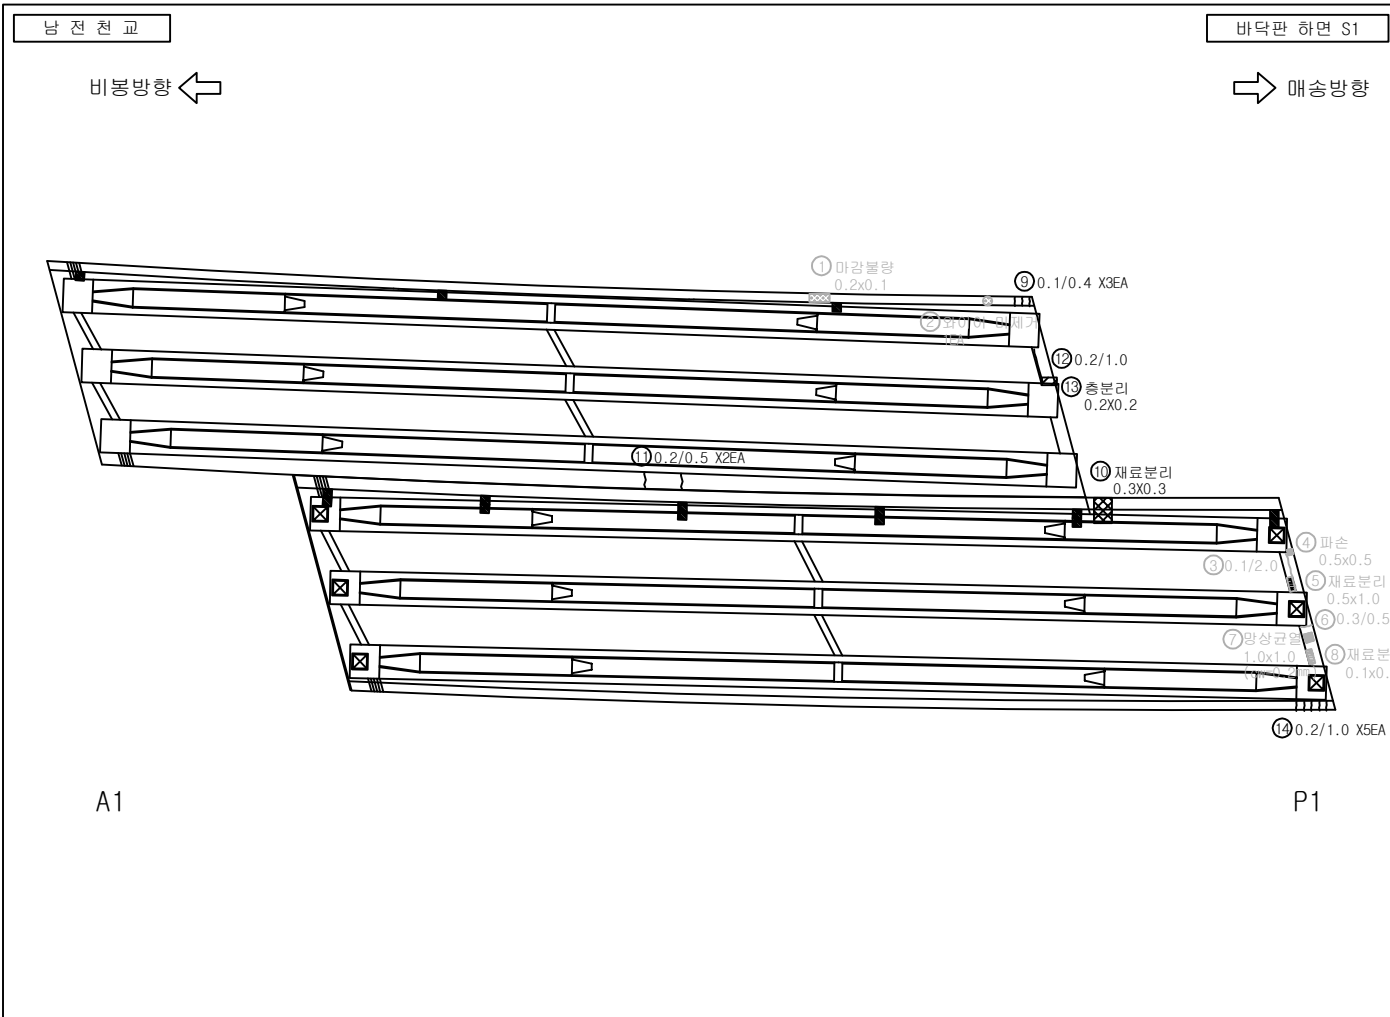
| 발 주 처 | 용 역 명 | 점검기관 | 구 조 물 명 | 도 면 명 | 도면번호 |
|---|---|---|---|---|---|
| 화성도시고속도로주식회사 | 비봉~매송간 도시고속도로 2026년 상반기 정밀안전점검 | (주)명성엔지니어링 | 남전천교 | 바닥판 하면 S1 | 003 |

| 번호 | 구분 | 부재 | 손상 현황 | 손상 규모 | | | | | | 비고 |
|---|---|---|---|---|---|---|---|---|---|---|
| 3 | 기초 | 가로보 | 가로보 균열 | 0.1 | 2.0 | | 1 | m | 2.00 | 24'상 보수 |
| 6 | 기초 | 가로보 | 가로보 균열 | 0.3 | 0.5 | | 1 | m | 0.50 | 24'상 보수 |
| 7 | 기초 | 가로보 | 가로보 광상균열 | 0.2 | 1.0 | 1.0 | 1 | m | 1.00 | 24'상 보수 |
| 9 | 26상 | 바닥판 | 균열 | 0.1 | 0.4 | | 3 | m | 1.20 | |
| 11 | 26상 | 바닥판 | 균열 | 0.2 | 0.5 | | 2 | m | 1.00 | |
| 12 | 26상 | 가로보 | 가로보 균열 | 0.2 | 1.0 | | 1 | m | 1.00 | |
| 14 | 26상 | 바닥판 | 균열 | 0.2 | 1.0 | | 5 | m | 5.00 | |

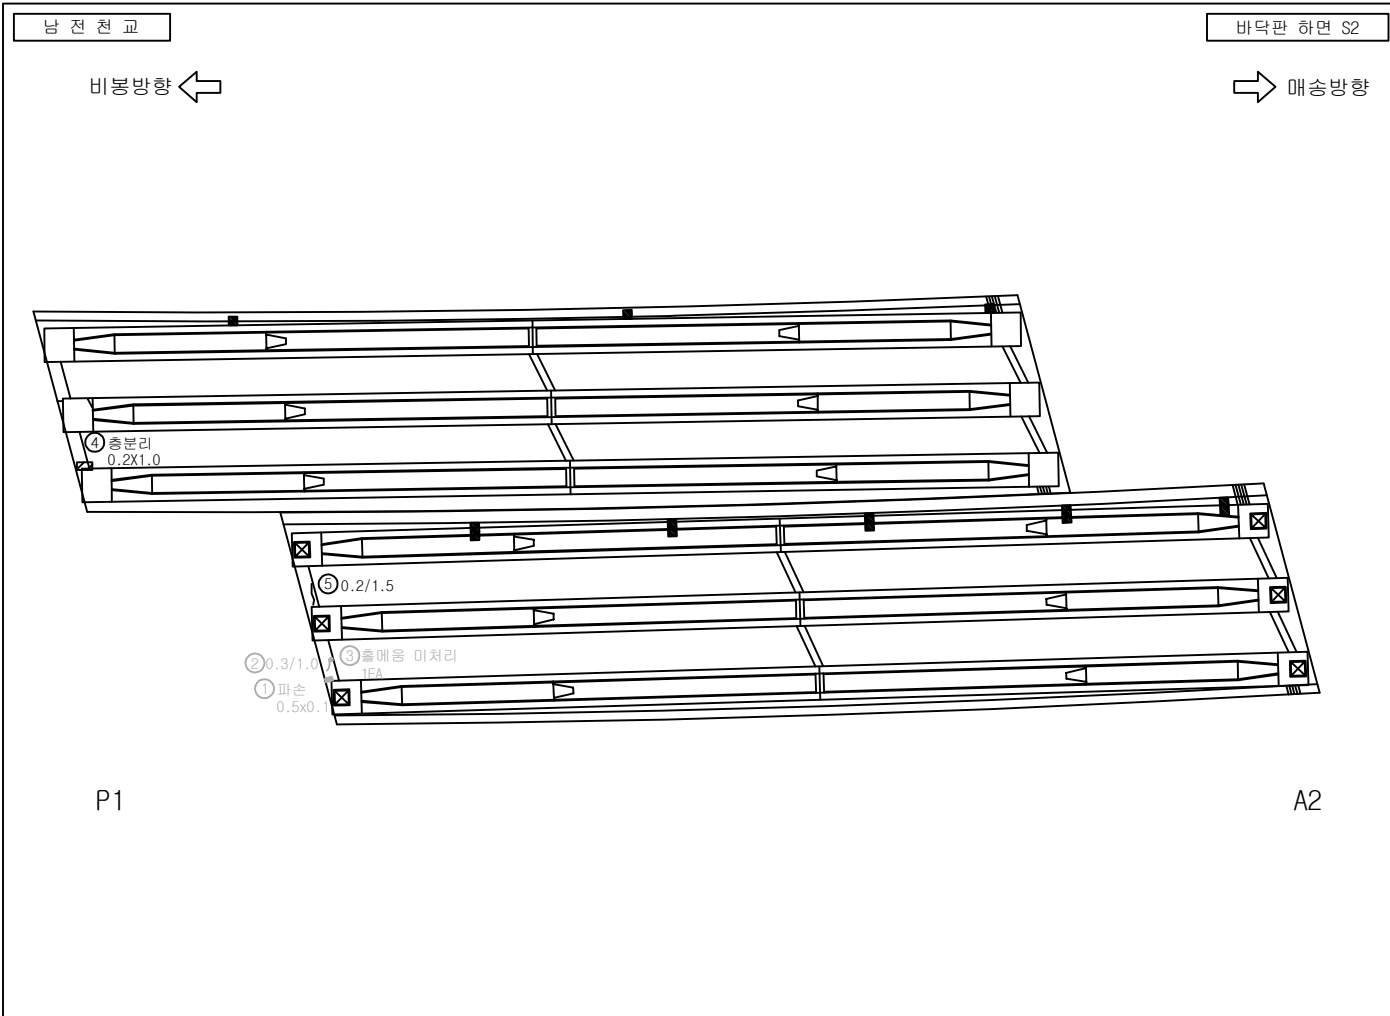
| 발 주 처 | 용 역 명 | 점검기관 | 구 조 물 명 | 도 면 명 | 도면번호 |
|---|---|---|---|---|---|
| 화성도시고속도로주식회사 | 비봉~매송간 도시고속도로 2026년 상반기 정밀안전점검 | (주)명성엔지니어링 | 남전천교 | 바닥판 하면 S2 | 004 |

| 번호 | 구분 | 부재 | 손 상 현 황 | 손 상 규 모 | | | | | | 비고 |
|---|---|---|---|---|---|---|---|---|---|---|
| 2 | 기존 | 가로보 | 가로보 균열 | 0.3 | 1.0 | | 1 | m | 1.00 | 24' 상 보수 |
| 5 | 26상 | 가로보 | 가로보 균열 | 0.2 | 1.5 | | 1 | m | 1.50 | |

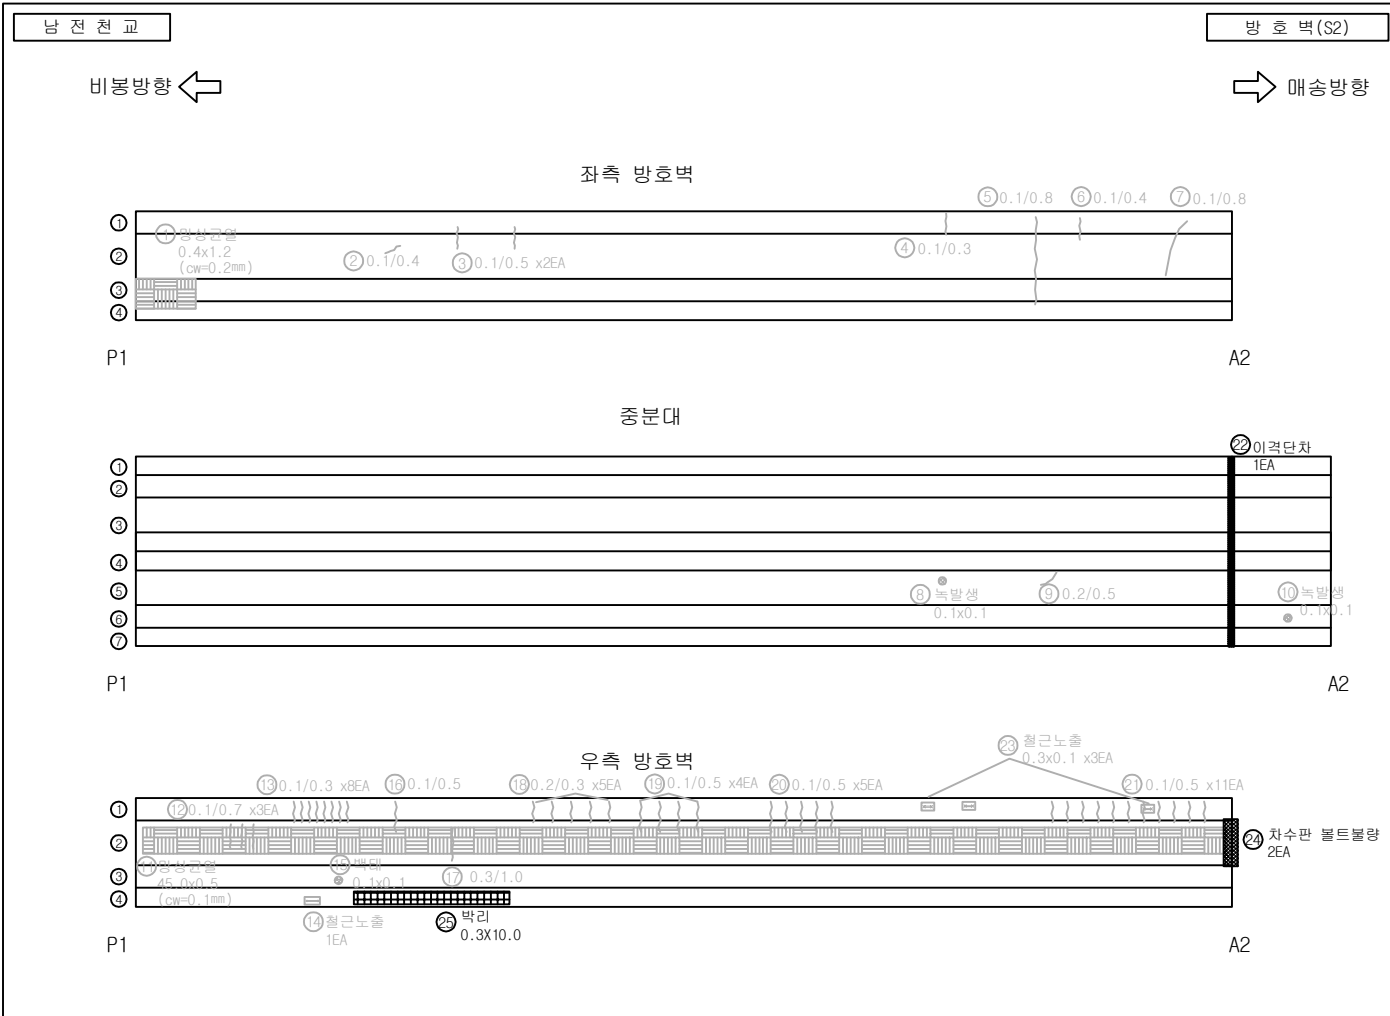
| 발 주 처 | 용 역 명 | 점검기관 | 구 조 물 명 | 도 면 명 | 도면번호 |
|---|---|---|---|---|---|
| 화성도시고속도로주식회사 | 비봉~매송간 도시고속도로 2026년 상반기 정밀안전점검 | (주)명성엔지니어링 | 남전천교 | 방호벽 (S2) | 006 |

| 번호 | 구분 | 부재 | 손 상 현 황 | 손 상 규 모 | | | | | 비고 |
|---|---|---|---|---|---|---|---|---|---|
| 1 | 기초 | 방호벽 | 방상균열 | 0.2 | 0.4 | 1.2 | 1 | m | 0.48 24'상 보수 |
| 2 | 기초 | 방호벽 | 균열 | 0.1 | 0.4 | | 1 | m | 0.40 24'상 보수 |
| 3 | 기초 | 방호벽 | 균열 | 0.1 | 0.5 | | 2 | m | 1.00 24'상 보수 |
| 4 | 기초 | 방호벽 | 균열 | 0.1 | 0.3 | | 1 | m | 0.30 24'상 보수 |
| 5 | 기초 | 방호벽 | 균열 | 0.1 | 0.8 | | 1 | m | 0.80 24'상 보수 |
| 6 | 기초 | 방호벽 | 균열 | 0.1 | 0.4 | | 1 | m | 0.40 24'상 보수 |
| 7 | 기초 | 방호벽 | 균열 | 0.2 | 0.8 | | 1 | m | 0.80 24'상 보수 |
| 9 | 기초 | 중분대 | 균열 | 0.2 | 0.5 | | 1 | m | 0.50 22'상 보수 |
| 11 | 기초 | 방호벽 | 방상균열 | 0.1 | 45.0 | 0.5 | 1 | m | 22.50 22'상 보수 |
| 12 | 기초 | 방호벽 | 균열 | 0.1 | 0.7 | | 3 | m | 2.10 22'상 보수 |
| 13 | 기초 | 방호벽 | 균열 | 0.1 | 0.3 | | 8 | m | 2.40 22'상 보수 |
| 16 | 기초 | 방호벽 | 균열 | 0.1 | 0.5 | | 1 | m | 0.50 22'상 보수 |
| 17 | 기초 | 방호벽 | 균열 | 0.3 | 1.0 | | 1 | m | 1.00 22'상 보수 |
| 18 | 기초 | 방호벽 | 균열 | 0.2 | 0.3 | | 5 | m | 1.50 22'상 보수 |
| 19 | 기초 | 방호벽 | 균열 | 0.1 | 0.5 | | 4 | m | 2.00 22'상 보수 |
| 20 | 기초 | 방호벽 | 균열 | 0.1 | 0.5 | | 5 | m | 2.50 22'상 보수 |
| 21 | 기초 | 방호벽 | 균열 | 0.1 | 0.5 | | 11 | m | 5.50 22'상 보수 |

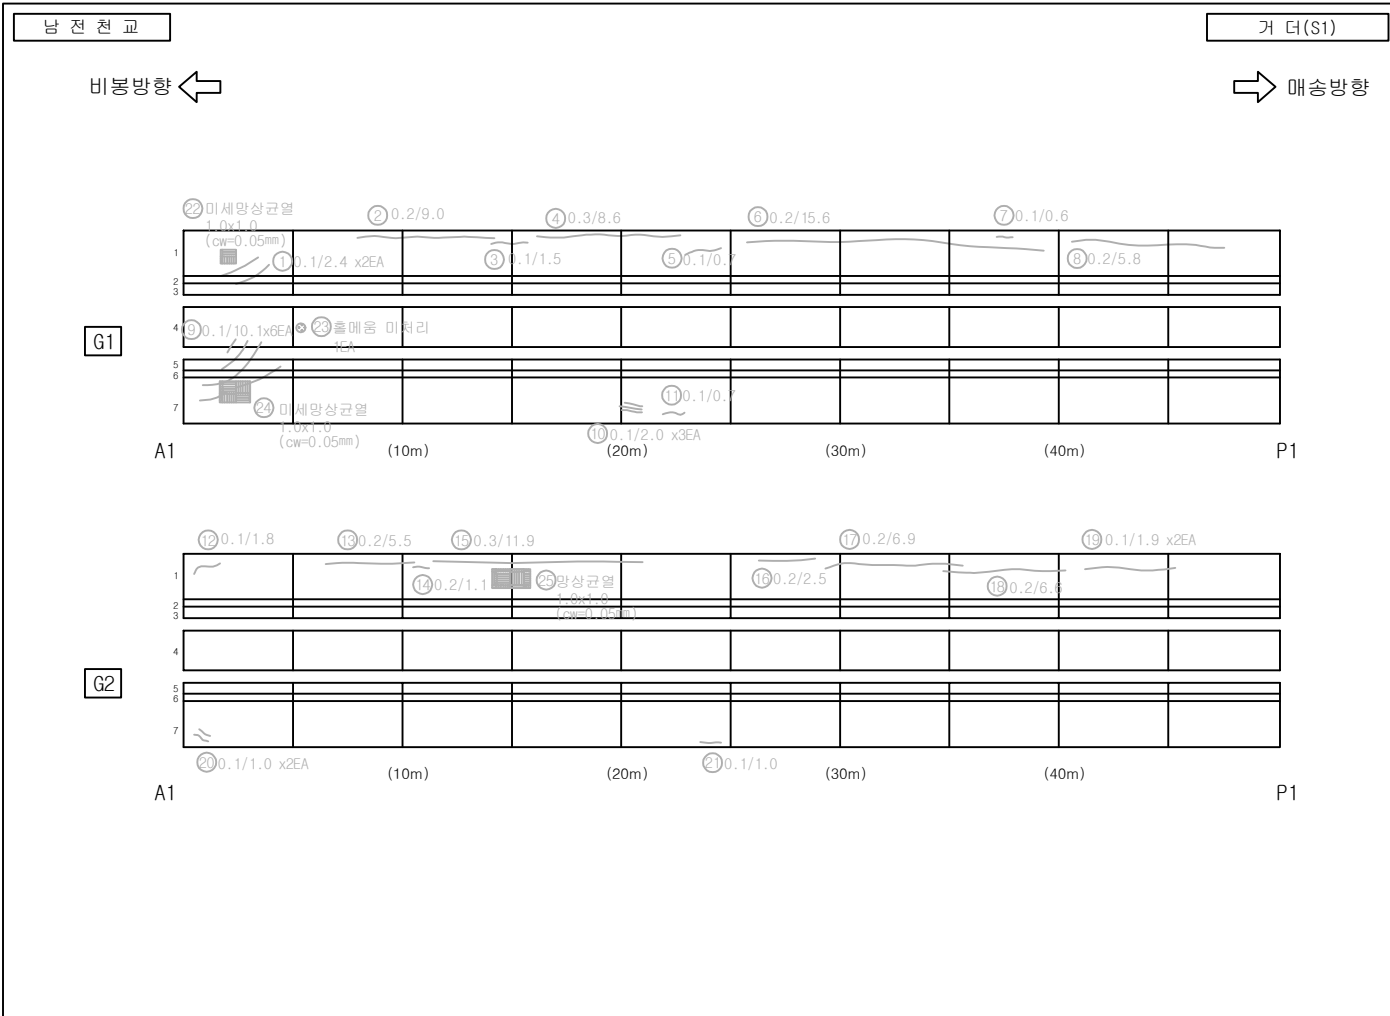
| 발 주 처 | 용 역 명 | 점검기관 | 구 조 물 명 | 도 면 명 | 도면번호 |
|---|---|---|---|---|---|
| 화성도시고속도로주식회사 | 비봉~매송간 도시고속도로 2026년 상반기 정밀안전점검 | (주)명성엔지니어링 | 남전천교 | 거더 S1 (1,2) | 007 |

| 번호 | 구분 | 부재 | 손 상 현 황 | 손 상 규 모 | | | | | 비고 | |
|---|---|---|---|---|---|---|---|---|---|---|
| 1 | 기초 | 거더 | 균열 | 0.1 | 2.4 | | 2 | m | 4.80 | 20'상 보수 |
| 2 | 기초 | 거더 | 균열 | 0.2 | 9.0 | | 1 | m | 9.00 | 22'상 보수 |
| 3 | 기초 | 거더 | 균열 | 0.1 | 1.5 | | 1 | m | 1.50 | 22'상 보수 |
| 4 | 기초 | 거더 | 균열 | 0.3 | 8.6 | | 1 | m | 8.60 | 22'상 보수 |
| 5 | 기초 | 거더 | 균열 | 0.1 | 0.7 | | 1 | m | 0.70 | 22'상 보수 |
| 6 | 기초 | 거더 | 균열 | 0.2 | 15.6 | | 1 | m | 15.60 | 20'상 보수 |
| 7 | 기초 | 거더 | 균열 | 0.1 | 0.6 | | 1 | m | 0.60 | 20'상 보수 |
| 8 | 기초 | 거더 | 균열 | 0.2 | 5.8 | | 1 | m | 5.80 | 20'상 보수 |
| 9 | 기초 | 거더 | 균열 | 0.1 | 10.1 | | 6 | m | 60.60 | 20'상 보수 |
| 10 | 기초 | 거더 | 균열 | 0.1 | 2.0 | | 3 | m | 6.00 | 22'상 보수 |
| 11 | 기초 | 거더 | 균열 | 0.1 | 0.7 | | 1 | m | 0.70 | 22'상 보수 |
| 12 | 기초 | 거더 | 균열 | 0.1 | 1.8 | | 1 | m | 1.80 | 22'상 보수 |
| 13 | 기초 | 거더 | 균열 | 0.2 | 5.5 | | 1 | m | 5.50 | 22'상 보수 |
| 14 | 기초 | 거더 | 균열 | 0.2 | 1.1 | | 1 | m | 1.10 | 22'상 보수 |
| 15 | 기초 | 거더 | 균열 | 0.3 | 11.9 | | 1 | m | 11.90 | 22'상 보수 |
| 16 | 기초 | 거더 | 균열 | 0.2 | 2.5 | | 1 | m | 2.50 | 20'상 보수 |
| 17 | 기초 | 거더 | 균열 | 0.2 | 6.9 | | 1 | m | 6.90 | 22'상 보수 |
| 18 | 기초 | 거더 | 균열 | 0.2 | 6.6 | | 1 | m | 6.60 | 20'상 보수 |
| 19 | 기초 | 거더 | 균열 | 0.1 | 1.9 | | 2 | m | 3.80 | 22'상 보수 |
| 20 | 기초 | 거더 | 균열 | 0.1 | 1.0 | | 2 | m | 2.00 | 22'상 보수 |
| 21 | 기초 | 거더 | 균열 | 0.1 | 1.0 | | 1 | m | 1.00 | 22'상 보수 |
| 22 | 기초 | 거더 | 미세망상균열 | 0.05 | 0.5 | 0.5 | 1 | ㎡ | 0.25 | 22'상 보수 |
| 24 | 기초 | 거더 | 미세망상균열 | 0.05 | 1.0 | 1.0 | 1 | ㎡ | 1.00 | 22'상 보수 |
| 25 | 기초 | 거더 | 망상균열 | 0.1 | 1.0 | 1.0 | 1 | ㎡ | 1.00 | 22'상 보수 |

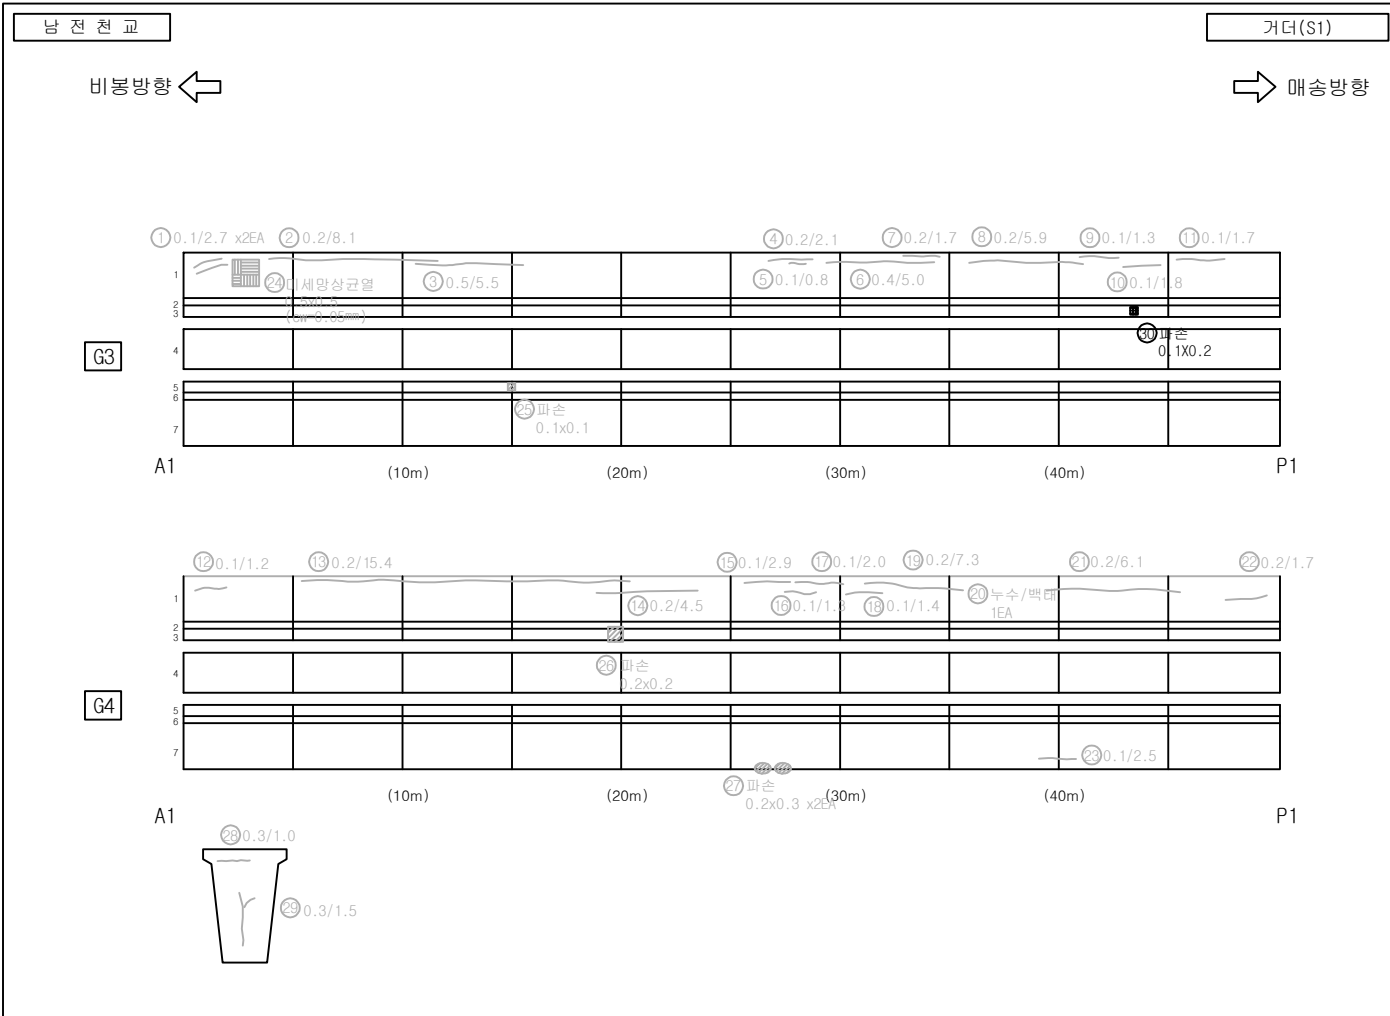
| 발 주 처 | 용 역 명 | 점검기관 | 구 조 물 명 | 도 면 명 | 도면번호 |
|---|---|---|---|---|---|
| 화성도시고속도로주식회사 | 비봉~매송간 도시고속도로 2026년 상반기 정밀안전점검 | (주)명성엔지니어링 | 남전천교 | 거더 S1 (3,4) | 008-1 |

| 번호 | 구분 | 부재 | 손상현황 | 손상규모 | | | | | 비고 |
|---|---|---|---|---|---|---|---|---|---|
| 1 | 기초 | 거더 | 균열 | 0.1 | 2.7 | | 2 | m | 5.40 20'년 보수 |
| 2 | 기초 | 거더 | 균열 | 0.2 | 8.1 | | 1 | m | 8.10 20'년 보수 |
| 3 | 기초 | 거더 | 균열 | 0.5 | 5.5 | | 1 | m | 5.50 20'년 보수 |
| 4 | 기초 | 거더 | 균열 | 0.2 | 2.1 | | 1 | m | 2.10 20'년 보수 |
| 5 | 기초 | 거더 | 균열 | 0.1 | 0.8 | | 1 | m | 0.80 20'년 보수 |
| 6 | 기초 | 거더 | 균열 | 0.4 | 5.0 | | 1 | m | 5.00 20'년 보수 |
| 7 | 기초 | 거더 | 균열 | 0.2 | 1.7 | | 1 | m | 1.70 20'년 보수 |
| 8 | 기초 | 거더 | 균열 | 0.2 | 5.9 | | 1 | m | 5.90 20'년 보수 |
| 9 | 기초 | 거더 | 균열 | 0.1 | 1.3 | | 1 | m | 1.30 20'년 보수 |
| 10 | 기초 | 거더 | 균열 | 0.1 | 1.8 | | 1 | m | 1.80 20'년 보수 |
| 11 | 기초 | 거더 | 균열 | 0.1 | 1.7 | | 1 | m | 1.70 20'년 보수 |
| 12 | 기초 | 거더 | 균열 | 0.1 | 1.2 | | 1 | m | 1.20 20'년 보수 |
| 13 | 기초 | 거더 | 균열 | 0.2 | 15.4 | | 1 | m | 15.40 20'년 보수 |
| 14 | 기초 | 거더 | 균열 | 0.2 | 4.5 | | 1 | m | 4.50 20'년 보수 |
| 15 | 기초 | 거더 | 균열 | 0.1 | 2.9 | | 1 | m | 2.90 20'년 보수 |
| 16 | 기초 | 거더 | 균열 | 0.1 | 1.3 | | 1 | m | 1.30 20'년 보수 |
| 17 | 기초 | 거더 | 균열 | 0.1 | 2.0 | | 1 | m | 2.00 20'년 보수 |
| 18 | 기초 | 거더 | 균열 | 0.1 | 1.4 | | 1 | m | 1.40 20'년 보수 |
| 19 | 기초 | 거더 | 균열 | 0.2 | 7.3 | | 1 | m | 7.30 20'년 보수 |
| 20 | 기초 | 거더 | 누수/백태 | | | | 1 | EA | 1.00 20'년 보수 |
| 21 | 기초 | 거더 | 균열 | 0.2 | 6.1 | | 1 | m | 6.10 20'년 보수 |
| 22 | 기초 | 거더 | 균열 | 0.2 | 1.7 | | 1 | m | 1.70 20'년 보수 |
| 23 | 기초 | 거더 | 균열 | 0.1 | 2.5 | | 1 | m | 2.50 20'년 보수 |
| 24 | 기초 | 거더 | 미세망상균열 | 0.05 | 0.5 | 0.5 | 1 | m | 0.25 22'상 보수 |

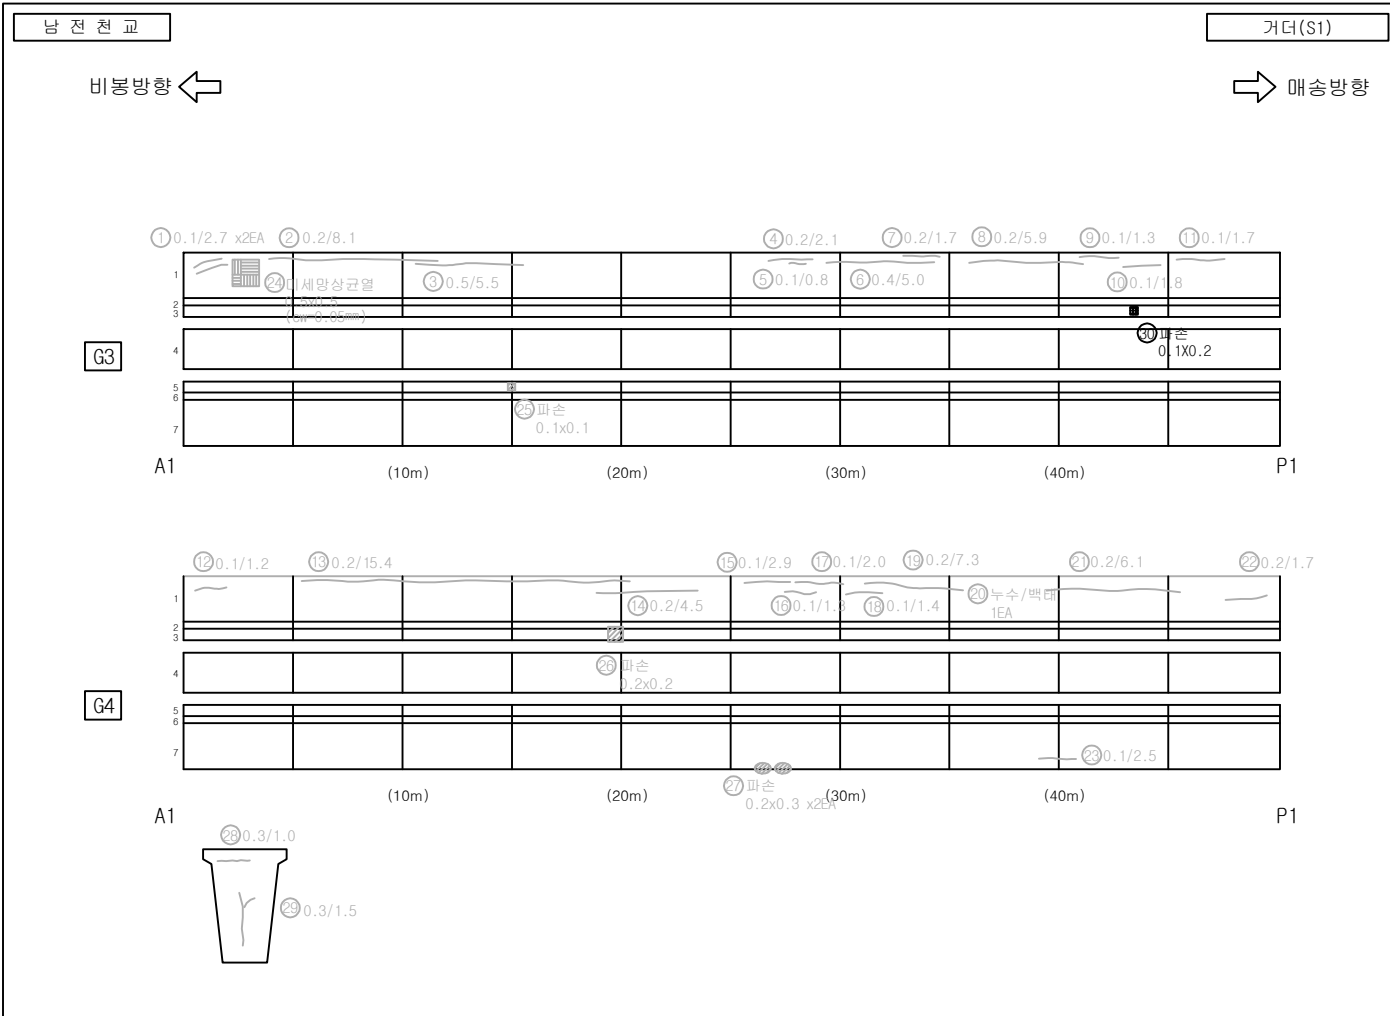
| 발주처 | 용역명 | 점검기관 | 구조물명 | 도면명 | 도면번호 |
|---|---|---|---|---|---|
| 화성도시고속도로주식회사 | 비봉~매송간 도시고속도로 2026년 상반기 정밀안전점검 | (주)명성엔지니어링 | 남전천교 | 거더 S1 (3,4) | 008-2 |

| 번호 | 구분 | 부재 | 손상현황 | 손상규모 | | | | | 비고 |
|---|---|---|---|---|---|---|---|---|---|
| 28 | 기초 | 거더 | 균열 | 0.3 | 1.0 | | 1 | m | 1.00 22'상 보수 |
| 29 | 기초 | 거더 | 균열 | 0.3 | 1.5 | | 1 | m | 1.50 22'상 보수 |

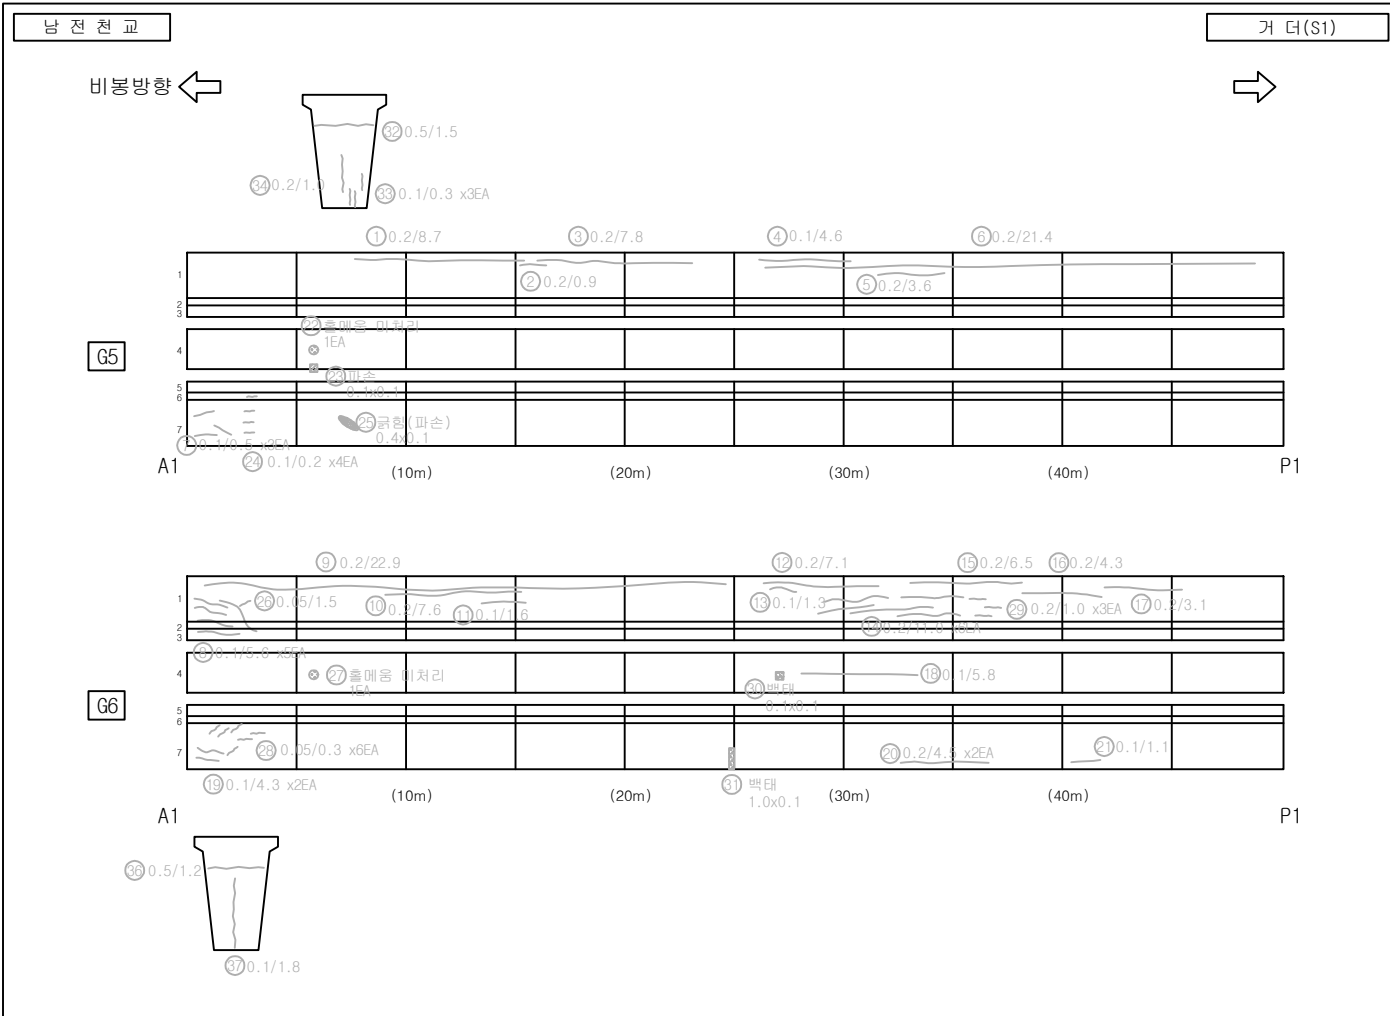
| 발 주 처 | 용 역 명 | 점검기관 | 구 조 물 명 | 도 면 명 | 도면번호 |
|---|---|---|---|---|---|
| 화성도시고속도로주식회사 | 비붕~매송간 도시고속도로 2026년 상반기 정밀안전점검 | (주)명성엔지니어링 | 남전천교 | 거더 S1 (5,6) | 009-1 |

| 번호 | 구분 | 부재 | 손 상 현 황 | 손 상 규 모 | | | | | | 비고 |
|---|---|---|---|---|---|---|---|---|---|---|
| 1 | 기초 | 거더 | 균열 | 0.2 | 8.7 | | 1 | m | 8.70 | 20'년 보수 |
| 2 | 기초 | 거더 | 균열 | 0.2 | 0.9 | | 1 | m | 0.90 | 20'년 보수 |
| 3 | 기초 | 거더 | 균열 | 0.2 | 7.8 | | 1 | m | 7.80 | 20'년 보수 |
| 4 | 기초 | 거더 | 균열 | 0.1 | 4.6 | | 1 | m | 4.60 | 20'년 보수 |
| 5 | 기초 | 거더 | 균열 | 0.2 | 3.6 | | 1 | m | 3.60 | 20'년 보수 |
| 6 | 기초 | 거더 | 균열 | 0.2 | 21.4 | | 1 | m | 21.40 | 20'년 보수 |
| 7 | 기초 | 거더 | 균열 | 0.1 | 0.5 | | 3 | m | 1.50 | 20'년 보수 |
| 8 | 기초 | 거더 | 균열 | 0.1 | 5.6 | | 5 | m | 28.00 | 20'년 보수 |
| 9 | 기초 | 거더 | 균열 | 0.2 | 22.9 | | 1 | m | 22.90 | 20'년 보수 |
| 10 | 기초 | 거더 | 균열 | 0.2 | 7.6 | | 1 | m | 7.60 | 20'년 보수 |
| 11 | 기초 | 거더 | 균열 | 0.1 | 1.6 | | 1 | m | 1.60 | 20'년 보수 |
| 12 | 기초 | 거더 | 균열 | 0.2 | 7.1 | | 1 | m | 7.10 | 20'년 보수 |
| 13 | 기초 | 거더 | 균열 | 0.1 | 1.3 | | 1 | m | 1.30 | 20'년 보수 |
| 14 | 기초 | 거더 | 균열 | 0.2 | 11.0 | | 6 | m | 66.00 | 20'년 보수 |
| 15 | 기초 | 거더 | 균열 | 0.2 | 6.5 | | 1 | m | 6.50 | 20'년 보수 |
| 16 | 기초 | 거더 | 균열 | 0.2 | 4.3 | | 1 | m | 4.30 | 20'년 보수 |
| 17 | 기초 | 거더 | 균열 | 0.2 | 3.1 | | 1 | m | 3.10 | 20'년 보수 |
| 18 | 기초 | 거더 | 균열 | 0.1 | 5.8 | | 1 | m | 5.80 | 20'년 보수 |
| 19 | 기초 | 거더 | 균열 | 0.1 | 4.3 | | 2 | m | 8.60 | 20'년 보수 |
| 20 | 기초 | 거더 | 균열 | 0.2 | 4.5 | | 2 | m | 9.00 | 20'년 보수 |
| 21 | 기초 | 거더 | 균열 | 0.1 | 1.1 | | 1 | m | 1.10 | 20'년 보수 |
| 24 | 기초 | 거더 | 균열 | 0.1 | 0.2 | | 4 | m | 0.80 | 22'상 보수 |
| 25 | 기초 | 거더 | 균열 (파손) | | 0.4 | 0.1 | 1 | m <sup>2</sup> | 0.04 | 22'상 보수 |
| 26 | 기초 | 거더 | 균열 | 0.05 | 1.5 | | 1 | m | 1.50 | 22'상 보수 |

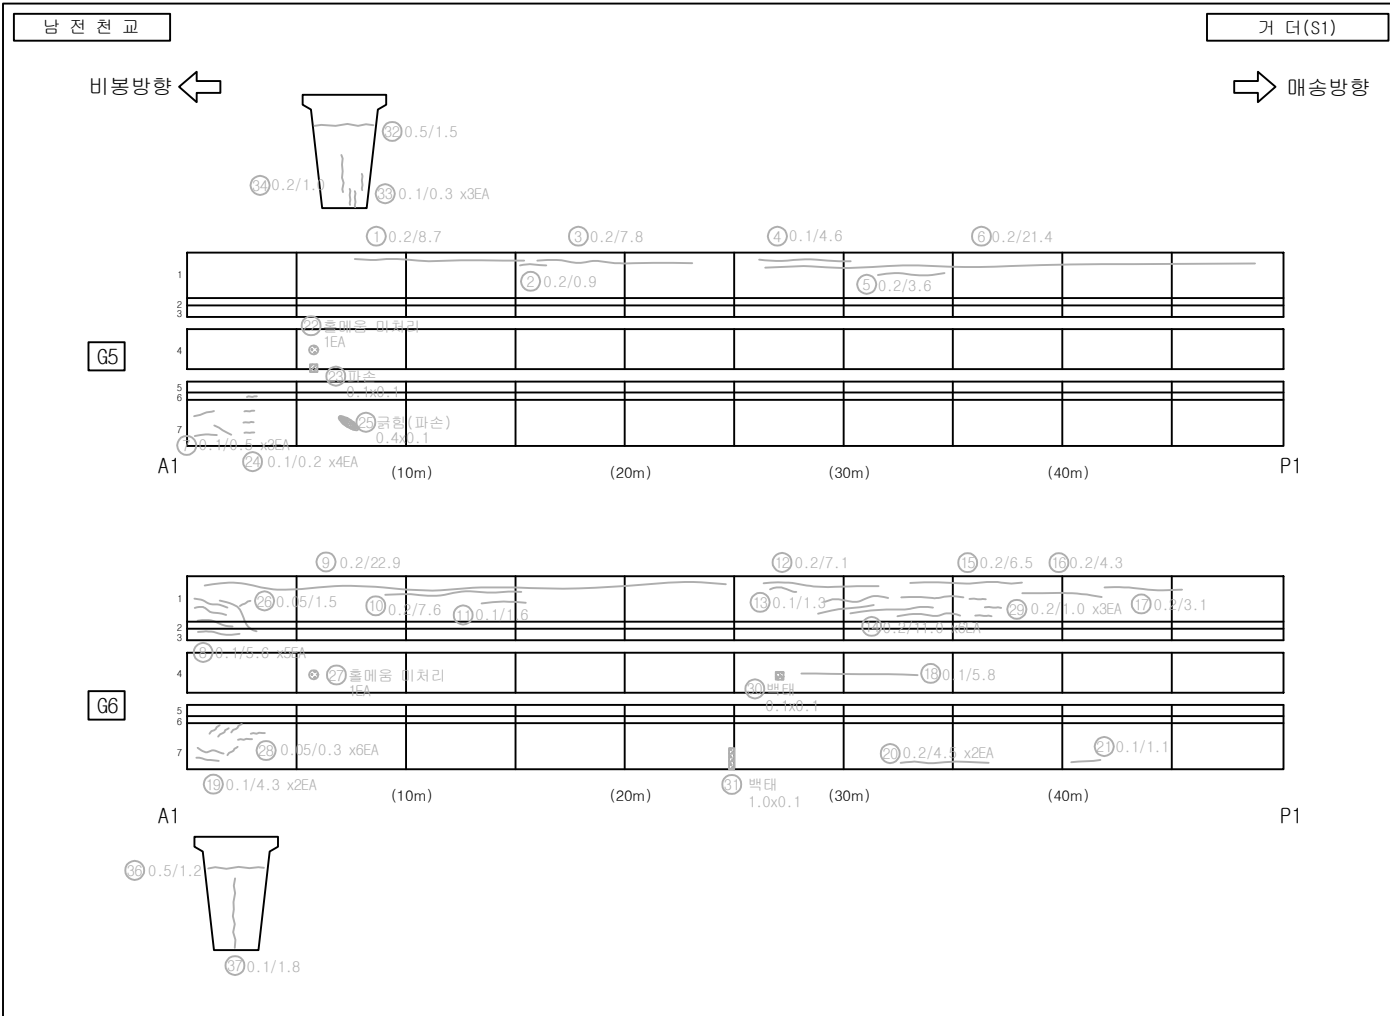
| 발 주 처 | 용 역 명 | 점검기관 | 구 조 물 명 | 도 면 명 | 도면번호 |
|---|---|---|---|---|---|
| 화성도시고속도로주식회사 | 비붕~매송간 도시고속도로 2026년 상반기 정밀안전점검 | (주)명성엔지니어링 | 남전천교 | 거더 S1 (5,6) | 009-2 |

| 번호 | 구분 | 부재 | 손 상 현 황 | 손 상 규 모 | | | | | | 비고 |
|---|---|---|---|---|---|---|---|---|---|---|
| 28 | 기초 | 거더 | 균열 | 0.05 | 0.3 | | 6 | m | 1.80 | 22'상 보수 |
| 29 | 기초 | 거더 | 균열 | 0.2 | 1.0 | | 3 | m | 3.00 | 22'상 보수 |
| 32 | 기초 | 거더 | 균열 | 0.5 | 1.2 | | 1 | m | 1.20 | 22'상 보수 |
| 33 | 기초 | 거더 | 균열 | 0.1 | 0.3 | | 3 | m | 0.90 | 22'상 보수 |
| 34 | 기초 | 거더 | 균열 | 0.2 | 1.0 | | 1 | m | 1.00 | 22'상 보수 |
| 35 | 기초 | 거더 | 균열 | 0.5 | 1.2 | | 1 | m | 1.20 | 22'상 보수 |
| 36 | 기초 | 거더 | 균열 | 0.1 | 1.8 | | 1 | m | 1.80 | 22'상 보수 |

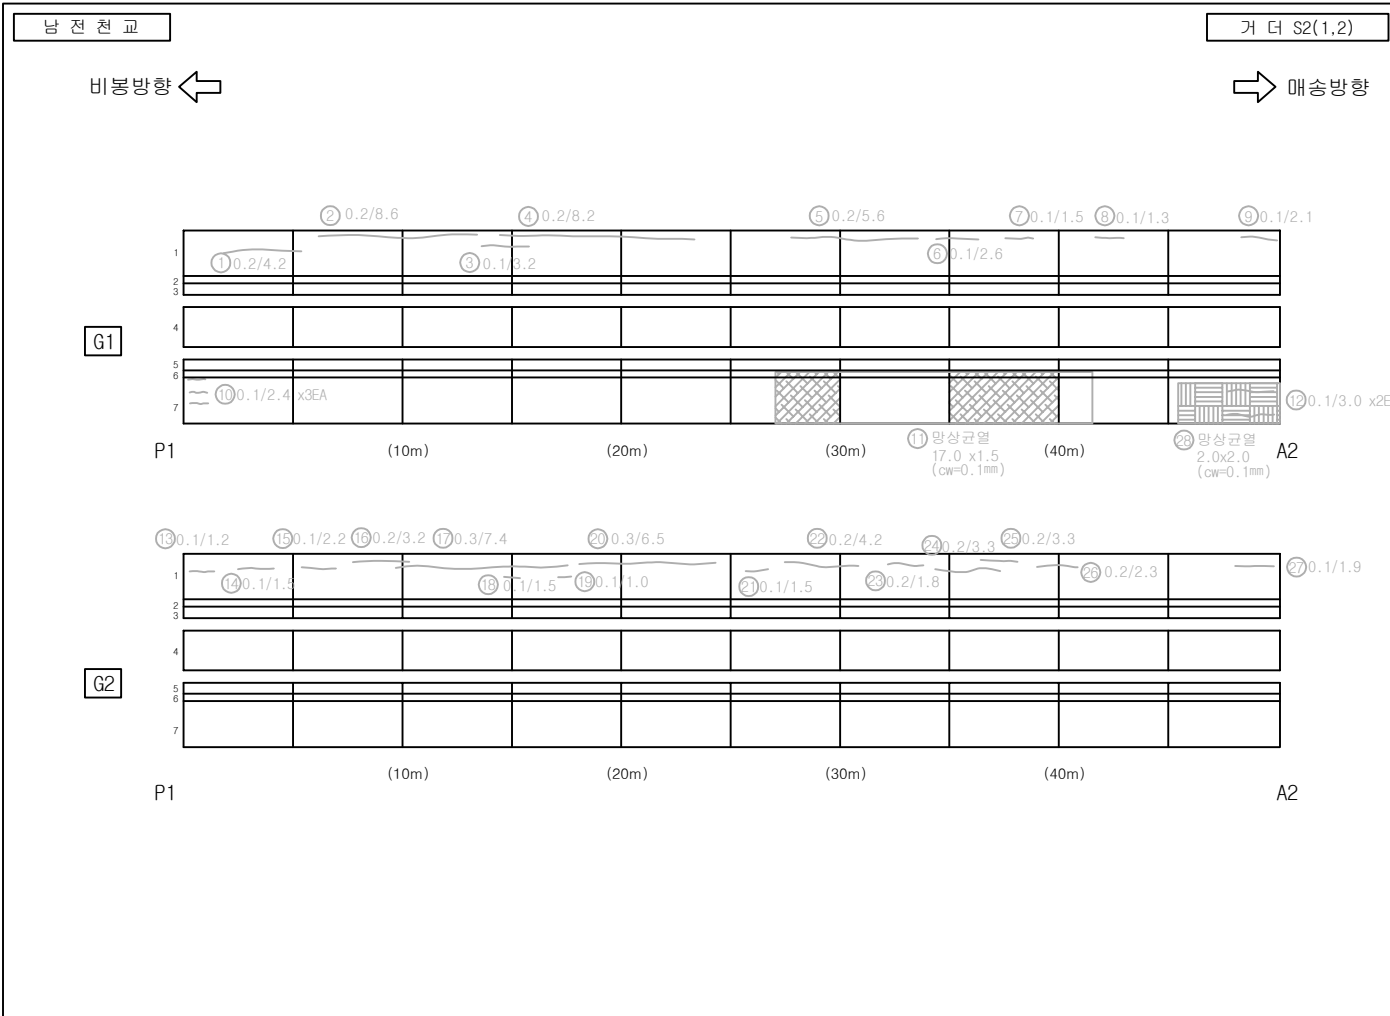
| 발 주 처 | 용 역 명 | 점검기관 | 구 조 물 명 | 도 면 명 | 도면번호 |
|---|---|---|---|---|---|
| 화성도시고속도로주식회사 | 비봉~매송간 도시고속도로 2026년 상반기 정밀안전점검 | (주)명성엔지니어링 | 남전천교 | 거더 S2 (1,2) | 010-1 |

| 번호 | 구분 | 부재 | 손 상 현 황 | 손 상 규 모 | | | | | | 비고 |
|---|---|---|---|---|---|---|---|---|---|---|
| 1 | 기초 | 거더 | 균열 | 0.2 | 4.2 | | 1 | m | 4.20 | 20'년 보수 |
| 2 | 기초 | 거더 | 균열 | 0.2 | 8.6 | | 1 | m | 8.60 | 20'년 보수 |
| 3 | 기초 | 거더 | 균열 | 0.1 | 3.2 | | 1 | m | 3.20 | 20'년 보수 |
| 4 | 기초 | 거더 | 균열 | 0.2 | 8.2 | | 1 | m | 8.20 | 20'년 보수 |
| 5 | 기초 | 거더 | 균열 | 0.2 | 5.6 | | 1 | m | 5.60 | 20'년 보수 |
| 6 | 기초 | 거더 | 균열 | 0.1 | 2.6 | | 1 | m | 2.60 | 20'년 보수 |
| 7 | 기초 | 거더 | 균열 | 0.1 | 1.5 | | 1 | m | 1.50 | 22'상 보수 |
| 8 | 기초 | 거더 | 균열 | 0.1 | 1.3 | | 1 | m | 1.30 | 22'상 보수 |
| 9 | 기초 | 거더 | 균열 | 0.1 | 2.1 | | 1 | m | 2.10 | 20'년 보수 |
| 10 | 기초 | 거더 | 균열 | 0.1 | 2.4 | | 3 | m | 7.20 | 20'년 보수 |
| 11 | 기초 | 거더 | 망상균열 | 0.1 | 17.0 | 1.5 | 1 | m² | 25.50 | 20'년 보수 |
| 12 | 기초 | 거더 | 균열 | 0.1 | 3.0 | | 2 | m | 6.00 | 20'년 보수 |
| 13 | 기초 | 거더 | 균열 | 0.1 | 1.2 | | 1 | m | 1.20 | 20'년 보수 |
| 14 | 기초 | 거더 | 균열 | 0.1 | 1.5 | | 1 | m | 1.50 | 22'상 보수 |
| 15 | 기초 | 거더 | 균열 | 0.1 | 2.2 | | 1 | m | 2.20 | 20'년 보수 |
| 16 | 기초 | 거더 | 균열 | 0.2 | 3.2 | | 1 | m | 3.20 | 20'년 보수 |
| 17 | 기초 | 거더 | 균열 | 0.3 | 7.4 | | 1 | m | 7.40 | 20'년 보수 |
| 18 | 기초 | 거더 | 균열 | 0.1 | 1.5 | | 1 | m | 1.50 | 22'상 보수 |
| 19 | 기초 | 거더 | 균열 | 0.1 | 1.0 | | 1 | m | 1.00 | 22'상 보수 |
| 20 | 기초 | 거더 | 균열 | 0.3 | 6.5 | | 1 | m | 6.50 | 20'년 보수 |
| 21 | 기초 | 거더 | 균열 | 0.1 | 1.5 | | 1 | m | 1.50 | 22'상 보수 |
| 22 | 기초 | 거더 | 균열 | 0.2 | 4.2 | | 1 | m | 4.20 | 22'상 보수 |
| 23 | 기초 | 거더 | 균열 | 0.2 | 1.8 | | 1 | m | 1.80 | 22'상 보수 |
| 24 | 기초 | 거더 | 균열 | 0.2 | 3.3 | | 1 | m | 3.30 | 22'상 보수 |
| 25 | 기초 | 거더 | 균열 | 0.2 | 3.3 | | 1 | m | 3.30 | 22'상 보수 |
| 26 | 기초 | 거더 | 균열 | 0.2 | 2.3 | | 1 | m | 2.30 | 20'년 보수 |
| 27 | 기초 | 거더 | 균열 | 0.1 | 1.9 | | 1 | m | 1.90 | 20'년 보수 |

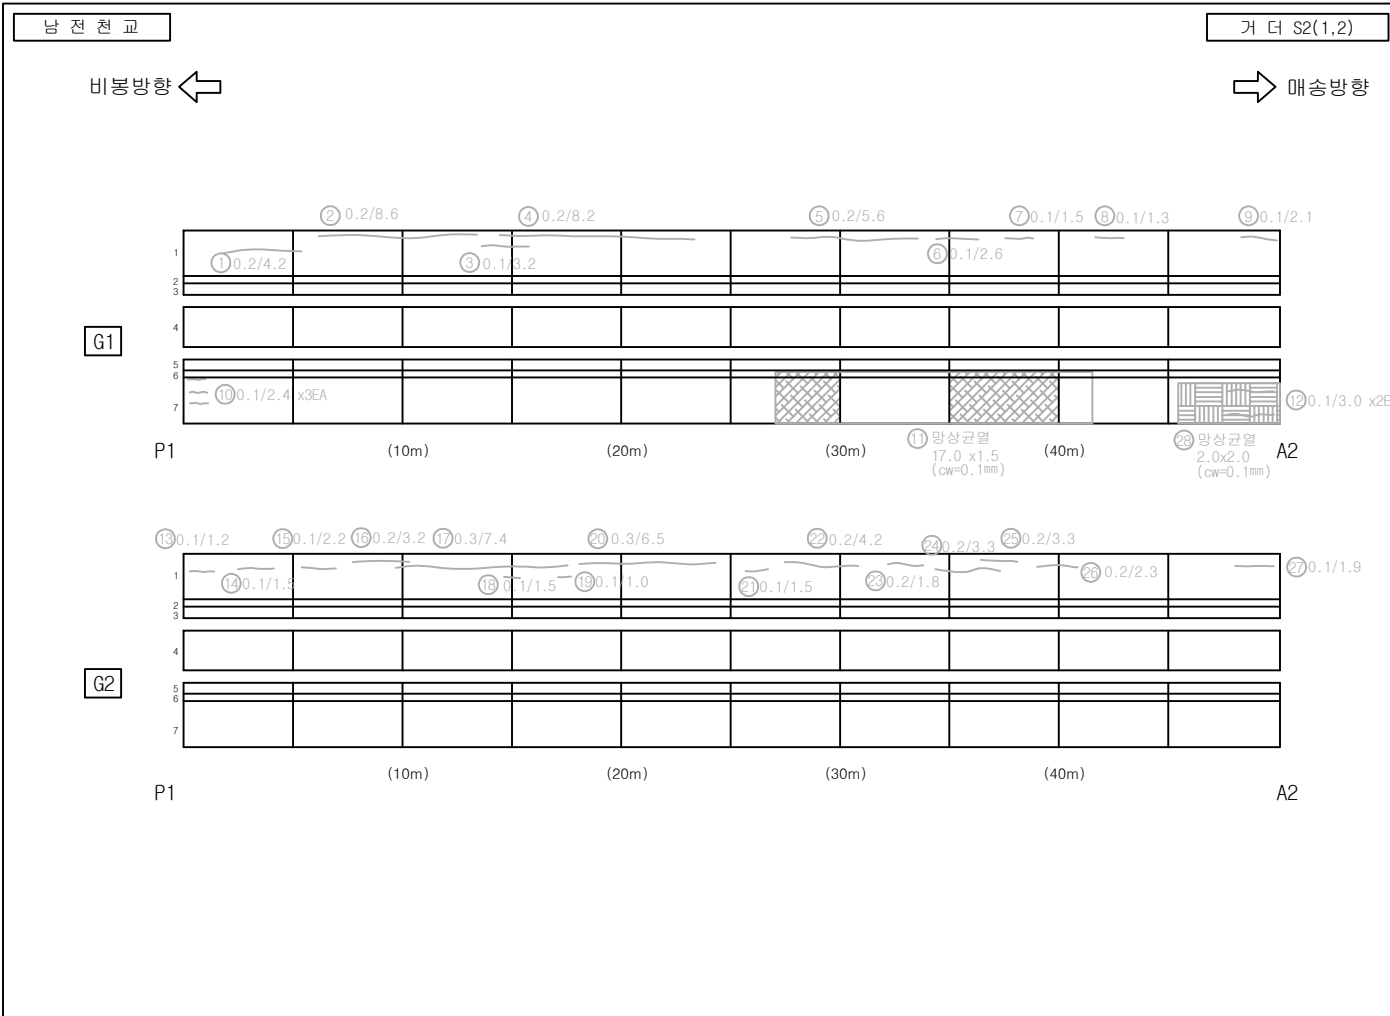
| 발 주 처 | 용 역 명 | 점검기관 | 구 조 물 명 | 도 면 명 | 도면번호 |
|---|---|---|---|---|---|
| 화성도시고속도로주식회사 | 비붕~매송간 도시고속도로 2026년 상반기 정밀안전점검 | (주)명성엔지니어링 | 남전천교 | 거더 S2 (1,2) | 010-2 |

| 번호 | 구분 | 부재 | 손 상 현 황 | 손 상 규 모 | | | | | | 비고 |
|---|---|---|---|---|---|---|---|---|---|---|
| 28 | 기초 | 거더 | 망상균열 | 0.1 | 2.0 | 2.0 | 1 | ㎡ | 4.00 | 22'상 보수 |

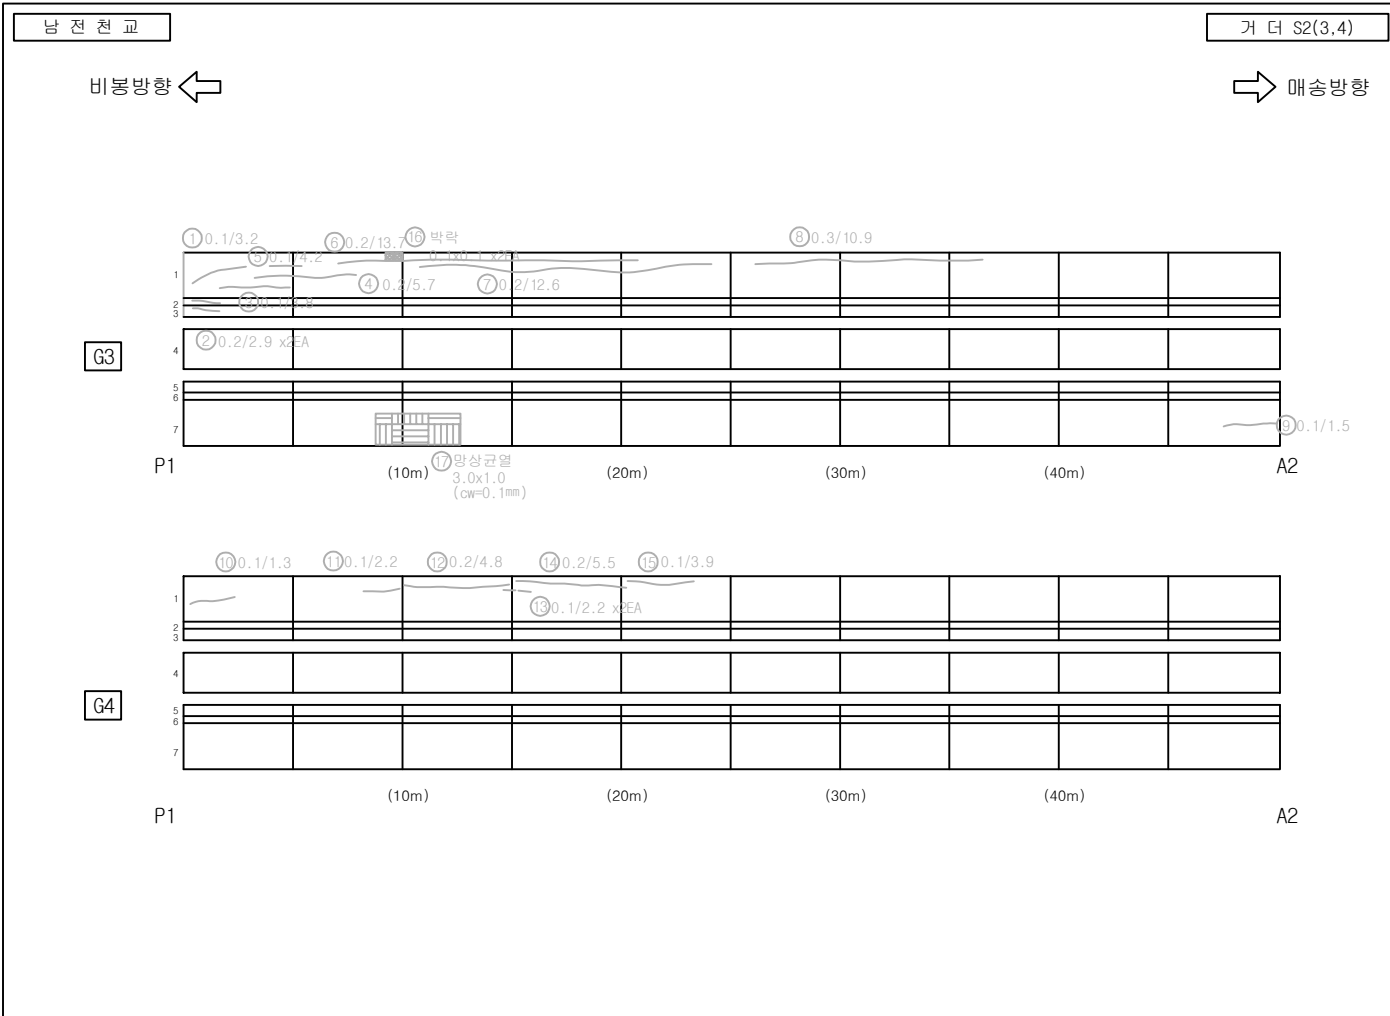
| 발 주 처 | 용 역 명 | 점검기관 | 구 조 물 명 | 도 면 명 | 도면번호 |
|---|---|---|---|---|---|
| 화성도시고속도로주식회사 | 비봉~매송간 도시고속도로 2026년 상반기 정밀안전점검 | (주)명성엔지니어링 | 남전천교 | 거더 S2 (3,4) | 011 |

| 번호 | 구분 | 부재 | 손 상 현 황 | 손 상 규 모 | | | | | 비고 |
|---|---|---|---|---|---|---|---|---|---|
| 1 | 기초 | 거더 | 균열 | 0.1 | 3.2 | | 1 | m | 3.20 22'상 보수 |
| 2 | 기초 | 거더 | 균열 | 0.2 | 2.9 | | 1 | m | 2.90 22'상 보수 |
| 3 | 기초 | 거더 | 균열 | 0.1 | 3.8 | | 1 | m | 3.80 22'상 보수 |
| 4 | 기초 | 거더 | 균열 | 0.2 | 5.7 | | 1 | m | 5.70 22'상 보수 |
| 5 | 기초 | 거더 | 균열 | 0.1 | 4.2 | | 1 | m | 4.20 20'상 보수 |
| 6 | 기초 | 거더 | 균열 | 0.2 | 13.7 | | 1 | m | 13.70 22'상 보수 |
| 7 | 기초 | 거더 | 균열 | 0.2 | 12.6 | | 1 | m | 12.60 20'상 보수 |
| 8 | 기초 | 거더 | 균열 | 0.3 | 10.9 | | 1 | m | 10.90 22'상 보수 |
| 9 | 기초 | 거더 | 균열 | 0.1 | 1.5 | | 1 | m | 1.50 22'상 보수 |
| 10 | 기초 | 거더 | 균열 | 0.1 | 2.3 | | 1 | m | 2.30 22'상 보수 |
| 11 | 기초 | 거더 | 균열 | 0.1 | 2.2 | | 1 | m | 2.20 22'상 보수 |
| 12 | 기초 | 거더 | 균열 | 0.2 | 4.8 | | 1 | m | 4.80 22'상 보수 |
| 13 | 기초 | 거더 | 균열 | 0.1 | 2.2 | | 2 | m | 4.40 22'상 보수 |
| 14 | 기초 | 거더 | 균열 | 0.2 | 5.5 | | 1 | m | 5.50 20'상 보수 |
| 15 | 기초 | 거더 | 균열 | 0.1 | 3.9 | | 1 | m | 3.90 22'상 보수 |
| 17 | 기초 | 거더 | 망상균열 | 0.1 | 3.0 | 1.0 | 1 | m <sup>2</sup> | 3.00 22'상 보수 |
