남 전 천 교

| 발주처 | 용역명 | 점검기관 | 구조물명 | 도면명 | 도면번호 |
|---|---|---|---|---|---|
| 화성도시고속도로주식회사 | 비봉~매송간 도시고속도로 2026년 상반기 정밀안전점검 | (주)명성엔지니어링 | 남전천교 | 바닥판 상면 S1 | 001 |

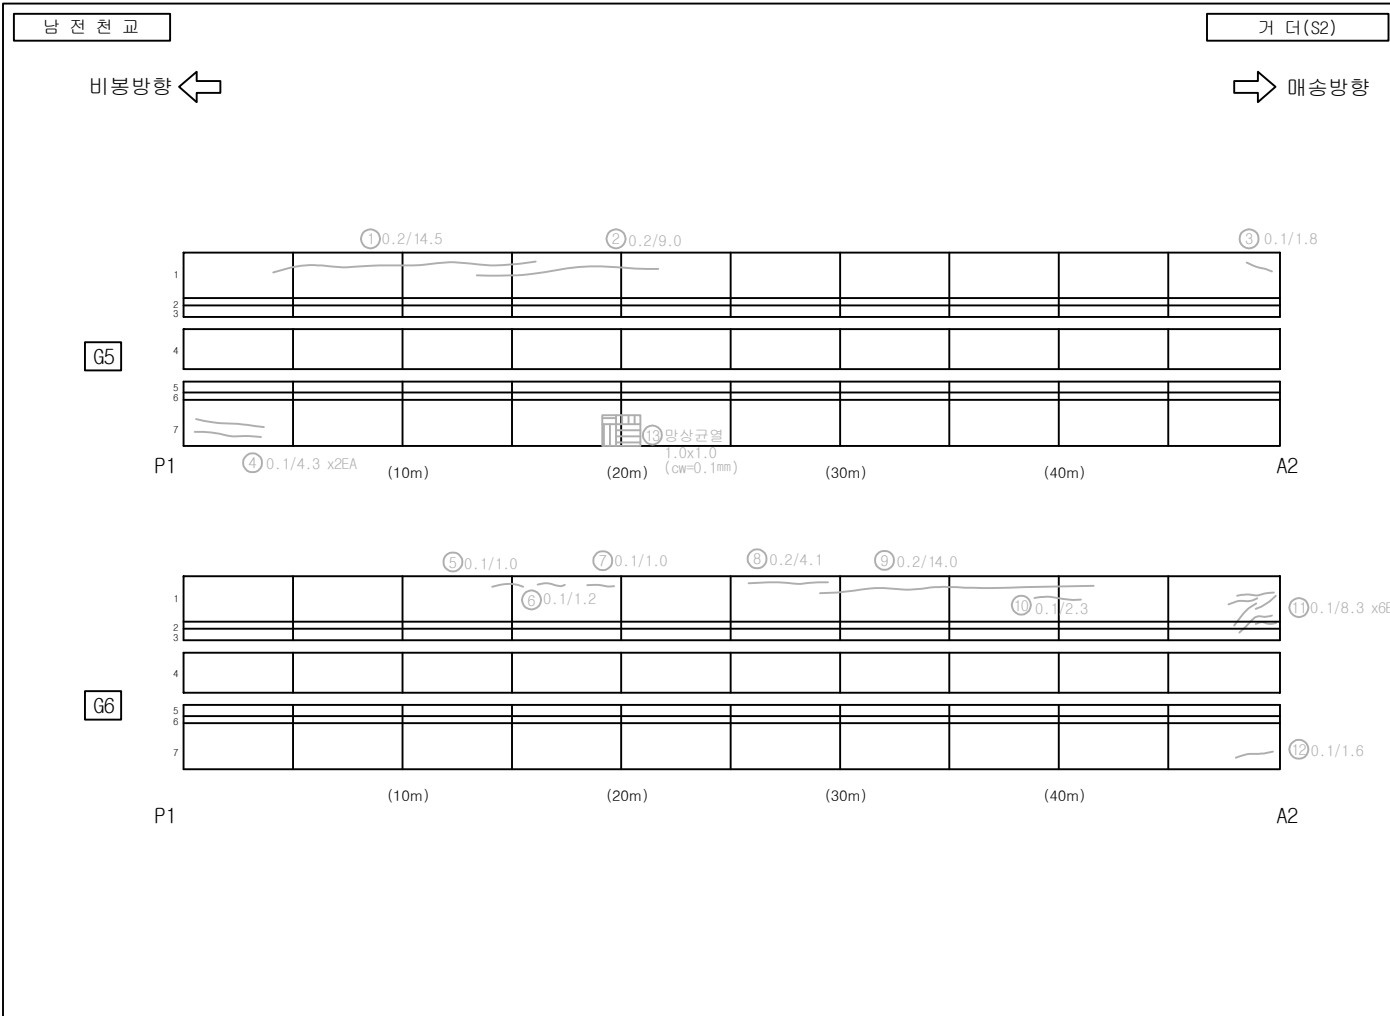
| 발 주 처 | 용 역 명 | 점검기관 | 구 조 물 명 | 도 면 명 | 도면번호 |
|---|---|---|---|---|---|
| 화성도시고속도로주식회사 | 비봉~매송간 도시고속도로 2026년 상반기 정밀안전점검 | (주)명성엔지니어링 | 남전천교 | 거더 S2 (5,6) | 012 |

| 번호 | 구분 | 부재 | 손 상 현 황 | 손 상 규 모 | | | | | 비고 | |
|---|---|---|---|---|---|---|---|---|---|---|
| 1 | 기초 | 거더 | 균열 | 0.2 | 14.5 | | 1 | m | 14.50 | 20'년 보수 |
| 2 | 기초 | 거더 | 균열 | 0.2 | 9.0 | | 1 | m | 9.00 | 20'년 보수 |
| 3 | 기초 | 거더 | 균열 | 0.1 | 1.8 | | 1 | m | 1.80 | 22'상 보수 |
| 4 | 기초 | 거더 | 균열 | 0.1 | 4.3 | | 2 | m | 8.60 | 22'상 보수 |
| 5 | 기초 | 거더 | 균열 | 0.1 | 1.0 | | 1 | m | 1.00 | 22'상 보수 |
| 6 | 기초 | 거더 | 균열 | 0.1 | 1.2 | | 1 | m | 1.20 | 20'년 보수 |
| 7 | 기초 | 거더 | 균열 | 0.1 | 1.0 | | 1 | m | 1.00 | 22'상 보수 |
| 8 | 기초 | 거더 | 균열 | 0.2 | 4.1 | | 1 | m | 4.10 | 22'상 보수 |
| 9 | 기초 | 거더 | 균열 | 0.2 | 14.0 | | 1 | m | 14.00 | 22'상 보수 |
| 10 | 기초 | 거더 | 균열 | 0.1 | 2.3 | | 1 | m | 2.30 | 22'상 보수 |
| 11 | 기초 | 거더 | 균열 | 0.1 | 8.3 | | 6 | m | 49.80 | 22'상 보수 |
| 12 | 기초 | 거더 | 균열 | 0.1 | 1.6 | | 1 | m | 1.60 | 22'상 보수 |
| 13 | 기초 | 거더 | 망상균열 | 0.1 | 1.0 | 1.0 | 1 | m <sup>2</sup> | 1.00 | 22'상 보수 |

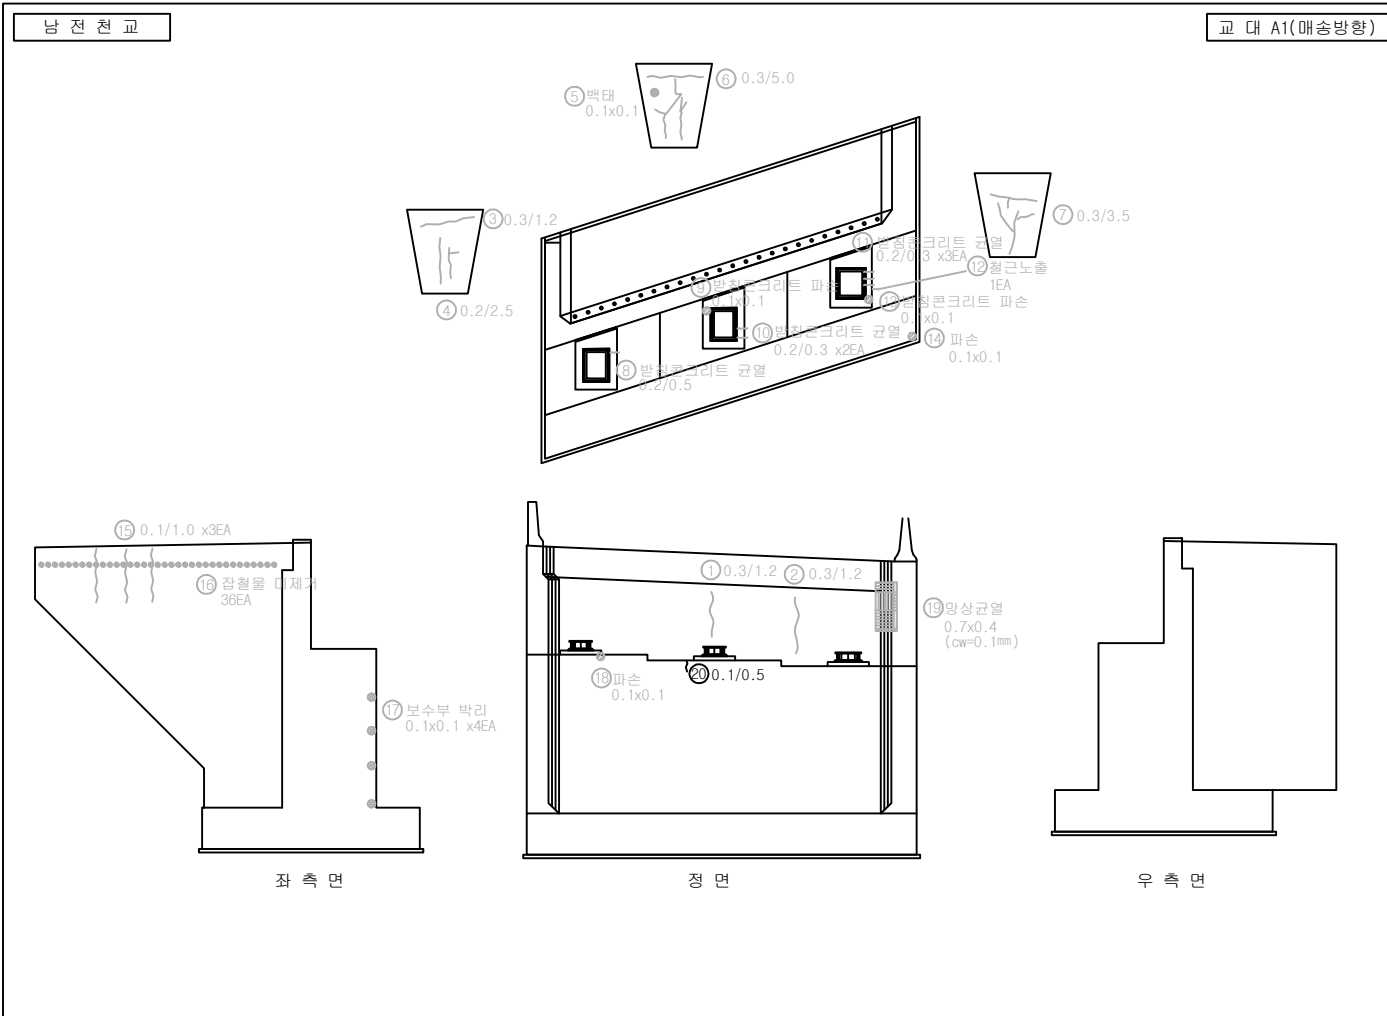
| 발 주 처 | 용 역 명 | 점검기관 | 구 조 물 명 | 도 면 명 | 도면번호 |
|---|---|---|---|---|---|
| 화성도시고속도로주식회사 | 비봉~매송간 도시고속도로 2026년 상반기 정밀안전점검 | (주)명성엔지니어링 | 남전천교 | 교대 A1(매송방향) | 013 |

| 번호 | 구분 | 부재 | 손 상 현 황 | 손 상 규 모 | | | | | | 비고 |
|---|---|---|---|---|---|---|---|---|---|---|
| 1 | 기초 | 교대 | 균열 | 0.3 | 1.2 | | 1 | m | 1.20 | 22'상 보수 |
| 2 | 기초 | 교대 | 균열 | 0.3 | 1.2 | | 1 | m | 1.20 | 24'상 보수 |
| 3 | 기초 | 교대 | 균열 | 0.3 | 1.2 | | 1 | m | 1.20 | 24'상 보수 |
| 4 | 기초 | 교대 | 균열 | 0.2 | 2.5 | | 1 | m | 2.50 | 24'상 보수 |
| 6 | 기초 | 교대 | 균열 | 0.3 | 5.0 | | 1 | m | 5.00 | 24'상 보수 |
| 7 | 기초 | 교대 | 균열 | 0.3 | 3.5 | | 1 | m | 3.50 | 22'상 보수 |
| 8 | 기초 | 교량방칭 | 방칭콘크리트 균열 | 0.2 | 0.5 | | 1 | m | 0.50 | 22'상 보수 |
| 10 | 기초 | 교량방칭 | 방칭콘크리트 균열 | 0.2 | 0.3 | | 2 | m | 0.60 | 24'상 보수 |
| 11 | 기초 | 교량방칭 | 방칭콘크리트 균열 | 0.2 | 0.3 | | 3 | m | 0.90 | 24'상 보수 |
| 15 | 기초 | 교대 | 균열 | 0.1 | 1.0 | | 3 | m | 3.00 | 24'상 보수 |
| 19 | 기초 | 교대 | 망상균열 | 0.1 | 0.7 | 0.4 | 1 | m | 0.28 | 22'상 보수 |
| 20 | 24상 | 교대 | 균열 | 0.1 | 0.5 | | 1 | m | 0.50 | |

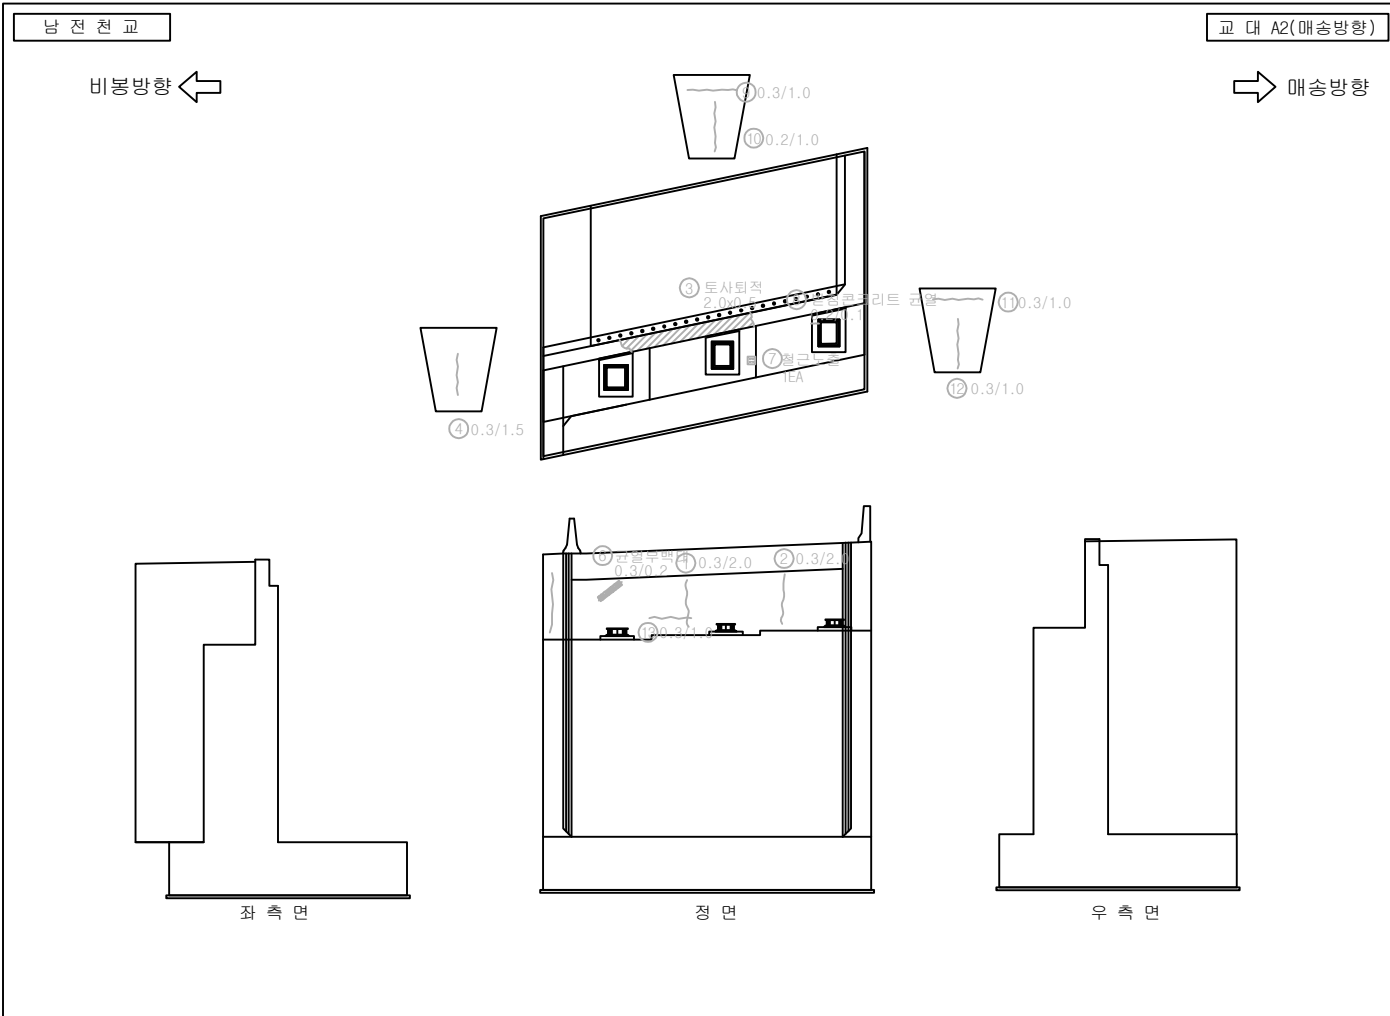
| 발주처 | 용역명 | 점검기관 | 구조물명 | 도면명 | 도면번호 |
|---|---|---|---|---|---|
| 화성도시고속도로주식회사 | 비봉~매송간 도시고속도로 2026년 상반기 정밀안전점검 | (주)명성엔지니어링 | 남전천교 | 교대 A2(매송방향) | 014 |

| 번호 | 구분 | 부재 | 손상현황 | 손상규모 | | | | | 비고 |
|---|---|---|---|---|---|---|---|---|---|
| 1 | 기초 | 교대 | 균열 | 0.3 | 2.0 | | 1 | m | 20년 보수 |
| 2 | 기초 | 교대 | 균열 | 0.3 | 2.0 | | 1 | m | 20년 보수 |
| 4 | 기초 | 교대 | 균열 | 0.3 | 1.5 | | 1 | m | 22'상 보수 |
| 5 | 기초 | 교대 | 균열 | 0.1 | 1.0 | | 1 | m | 1.00' 24'상 보수 |
| 6 | 기초 | 교대 | 균열부 백태 | 0.3 | 0.2 | | 1 | m | 0.20' 22'상 보수 |
| 8 | 기초 | 교량받침 | 방철콘크리트 균열 | 0.2 | 0.1 | | 1 | m | 0.10' 24'상 보수 |
| 9 | 기초 | 교대 | 균열 | 0.3 | 1.0 | | 1 | m | 1.00' 22'상 보수 |
| 10 | 기초 | 교대 | 균열 | 0.2 | 1.0 | | 1 | m | 1.00' 22'상 보수 |
| 11 | 기초 | 교대 | 균열 | 0.3 | 1.0 | | 1 | m | 1.00' 22'상 보수 |
| 12 | 기초 | 교대 | 균열 | 0.3 | 1.0 | | 1 | m | 1.00' 22'상 보수 |
| 13 | 기초 | 교대 | 균열 | 0.3 | 1.0 | | 1 | m | 1.00' 22'상 보수 |

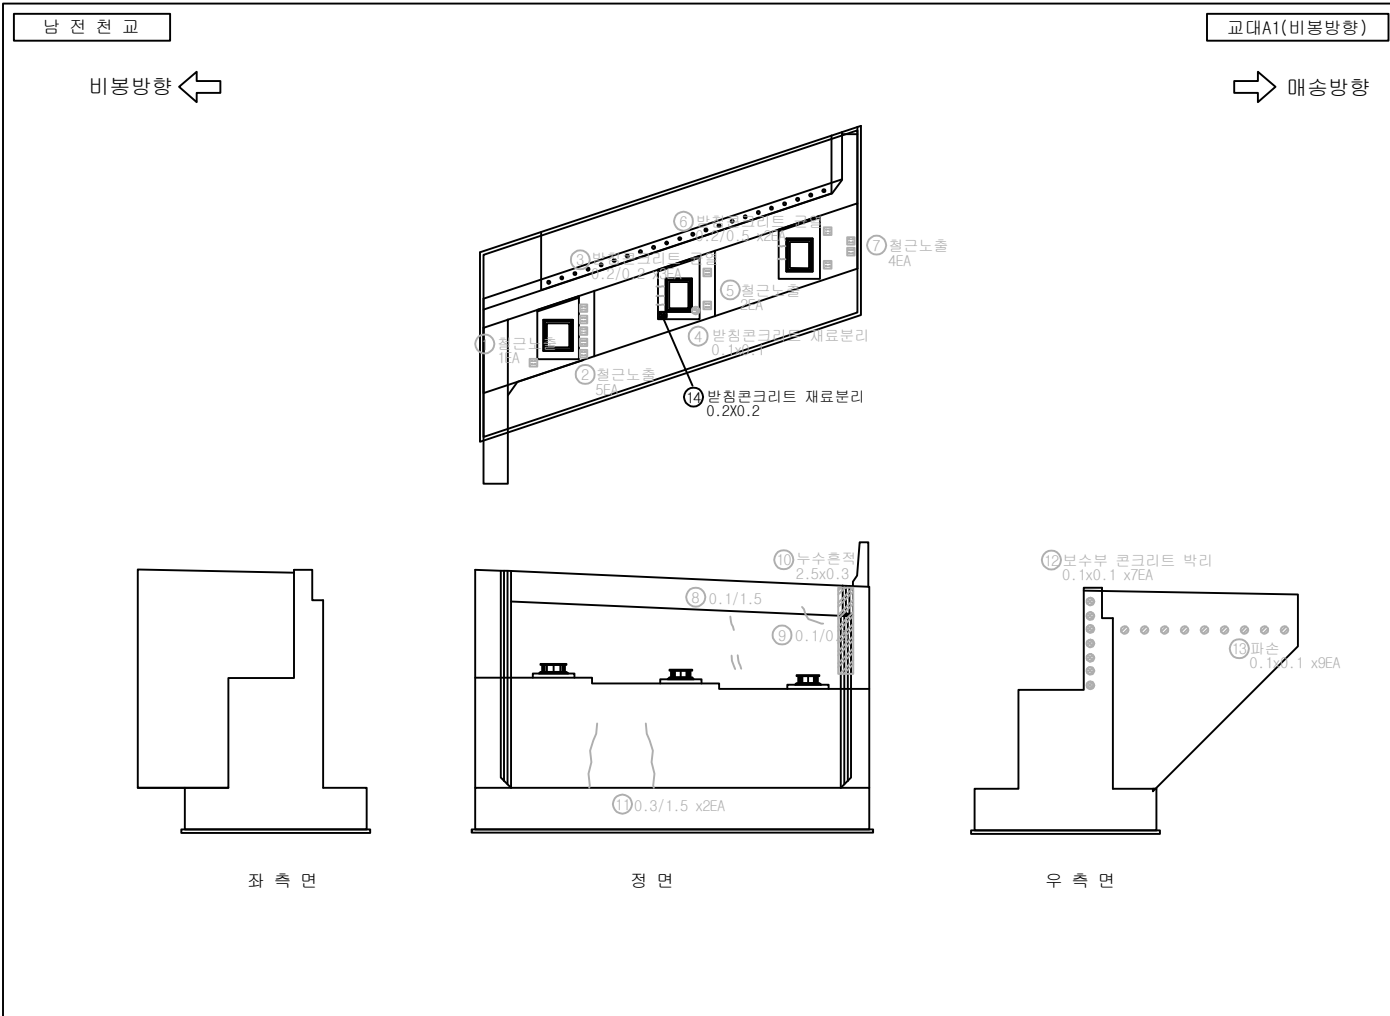
| 발 주 처 | 용 역 명 | 점검기관 | 구 조 물 명 | 도 면 명 | 도면번호 |
|---|---|---|---|---|---|
| 화성도시고속도로주식회사 | 비봉~매송간 도시고속도로 2026년 상반기 정밀안전점검 | (주)명성엔지니어링 | 남전천교 | 교대 A1(비봉방향) | 015 |

| 번호 | 구분 | 부재 | 손 상 현 황 | 손 상 규 모 | | | | | 비고 |
|---|---|---|---|---|---|---|---|---|---|
| 3 | 기초 | 교량발침 | 발침콘크리트 균열 | 0.2 | 0.2 | | 3 | m | 0.60 |
| 6 | 기초 | 교량발침 | 발침콘크리트 균열 | 0.2 | 0.5 | | 2 | m | 1.00 |
| 8 | 기초 | 교대 | 균열 | 0.1 | 1.5 | | 1 | m | 1.50 |
| 9 | 기초 | 교대 | 균열 | 0.1 | 0.5 | | 1 | m | 0.50 |
| 10 | 기초 | 교대 | 누수흔적 | | 2.5 | 0.3 | 1 | m <sup>2</sup> | 0.75 |
| 11 | 기초 | 교대 | 균열 | 0.3 | 1.5 | | 2 | m | 3.00 |

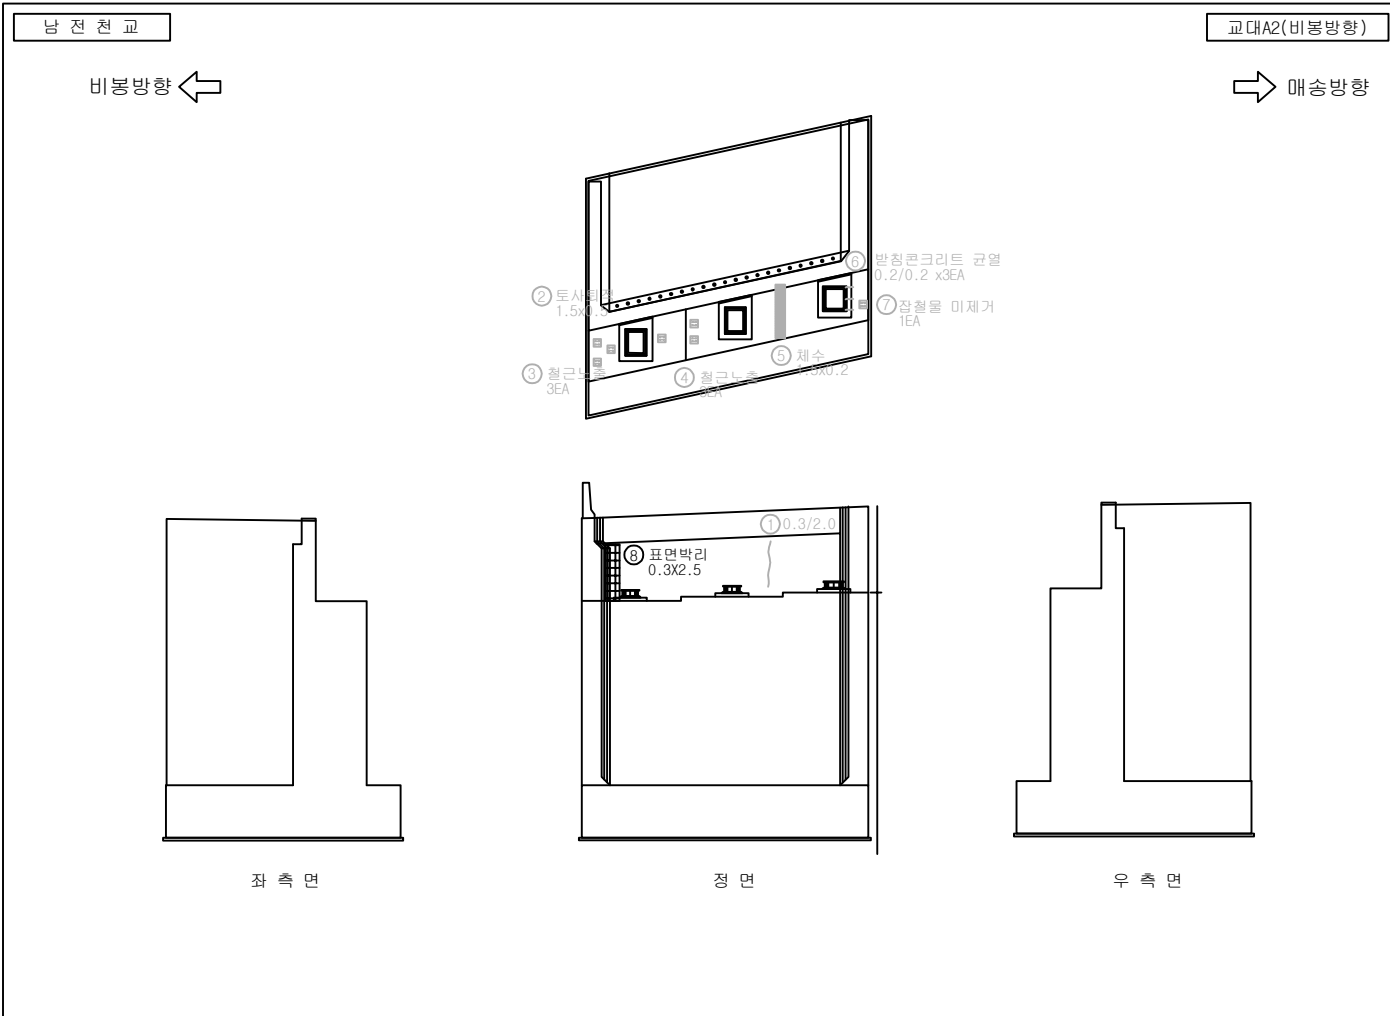
| 발 주 처 | 용 역 명 | 점검기관 | 구 조 물 명 | 도 면 명 | 도면번호 |
|---|---|---|---|---|---|
| 화성도시고속도로주식회사 | 비봉~매송간 도시고속도로 2026년 상반기 정밀안전점검 | (주)명성엔지니어링 | 남전천교 | 교대 A2(비봉방향) | 016 |

| 번호 | 구분 | 부재 | 손상현황 | 손상규모 | | | | | 비고 |
|---|---|---|---|---|---|---|---|---|---|
| 1 | 기초 | 교대 | 균열 | 0.3 | 2.0 | | 1 | m | 24'상 보수 |
| 6 | 기초 | 교량받침 | 방청콘크리트 균열 | 0.2 | 0.2 | | 3 | m | 0.60 24'상 보수 |

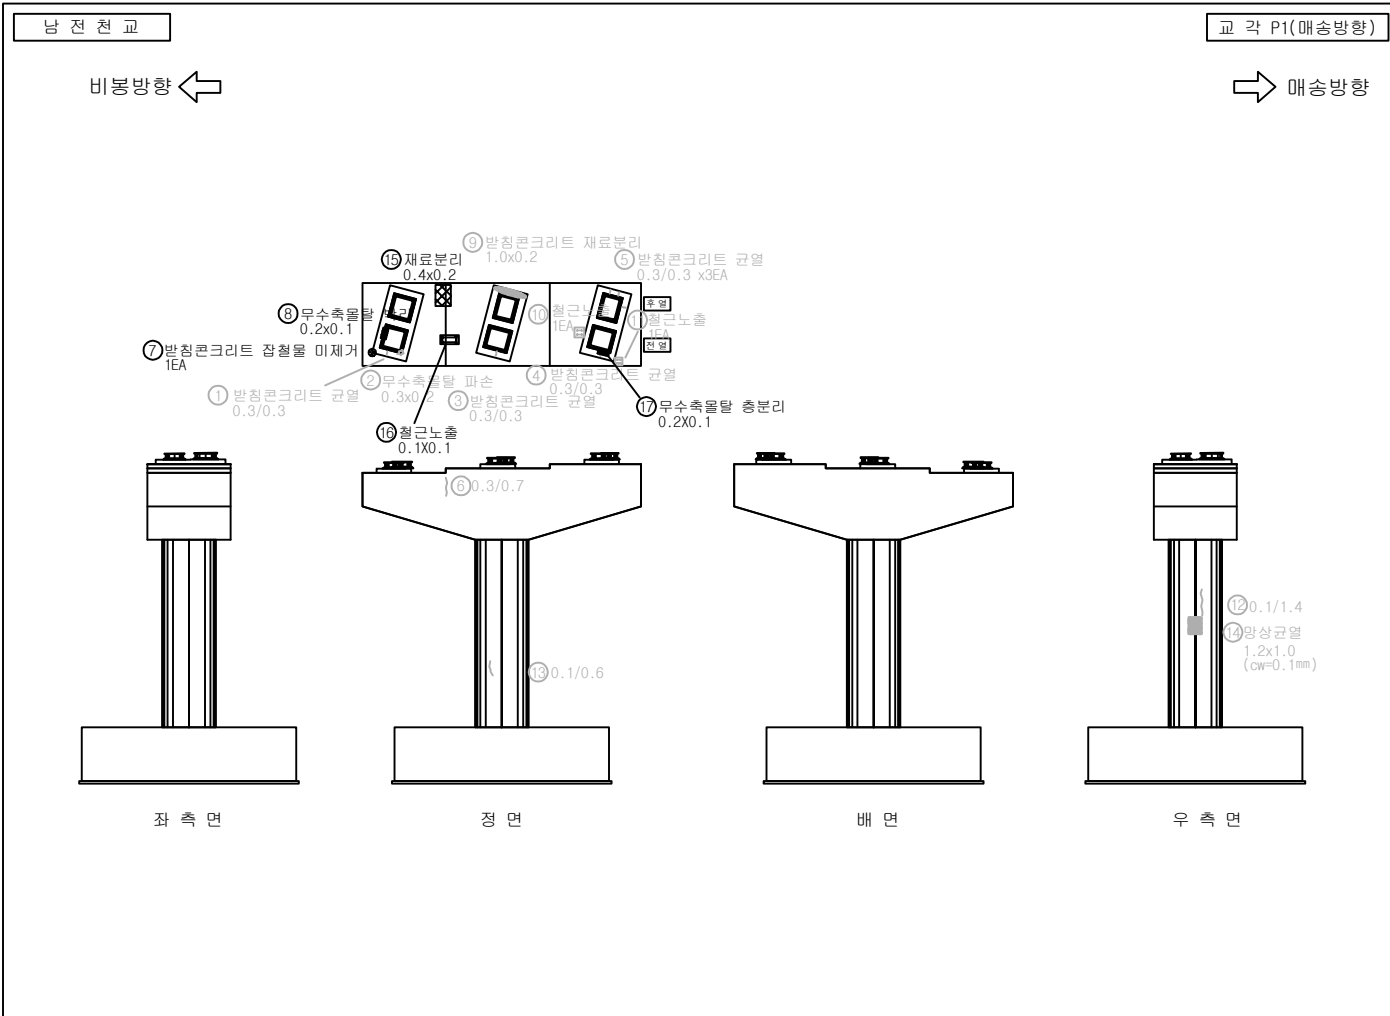
| 발주처 | 용역명 | 점검기관 | 구조물명 | 도면명 | 도면번호 |
|---|---|---|---|---|---|
| 화성도시고속도로주식회사 | 비봉~매송간 도시고속도로 2026년 상반기 정밀안전점검 | (주)명성엔지니어링 | 남전천교 | 교각 P1(매송방향) | 017 |

| 번호 | 구분 | 부재 | 손상현황 | 손상규모 | | | | | 비고 |
|---|---|---|---|---|---|---|---|---|---|
| 1 | 기초 | 교량받침 | 방청콘크리트 균열 | 0.3 | 0.3 | | 1 | m | 20'상 보수 |
| 3 | 기초 | 교량받침 | 방청콘크리트 균열 | 0.3 | 0.3 | | 1 | m | 24'상 보수 |
| 4 | 기초 | 교량받침 | 방청콘크리트 균열 | 0.3 | 0.3 | | 1 | m | 0.30 |
| 5 | 기초 | 교량받침 | 방청콘크리트 균열 | 0.3 | 0.3 | | 3 | m | 0.90 |
| 6 | 기초 | 교각 | 균열 | 0.3 | 0.7 | | 1 | m | 0.70 |
| 12 | 기초 | 교각 | 균열 | 0.1 | 1.4 | | 1 | m | 1.40 |
| 13 | 24상 | 교각 | 균열 | 0.1 | 0.6 | | 1 | m | 0.60 |
| 14 | 24상 | 교각 | 망상균열 | 0.1 | 1.2 | 1.0 | 1 | m <sup>2</sup> | 1.20 |

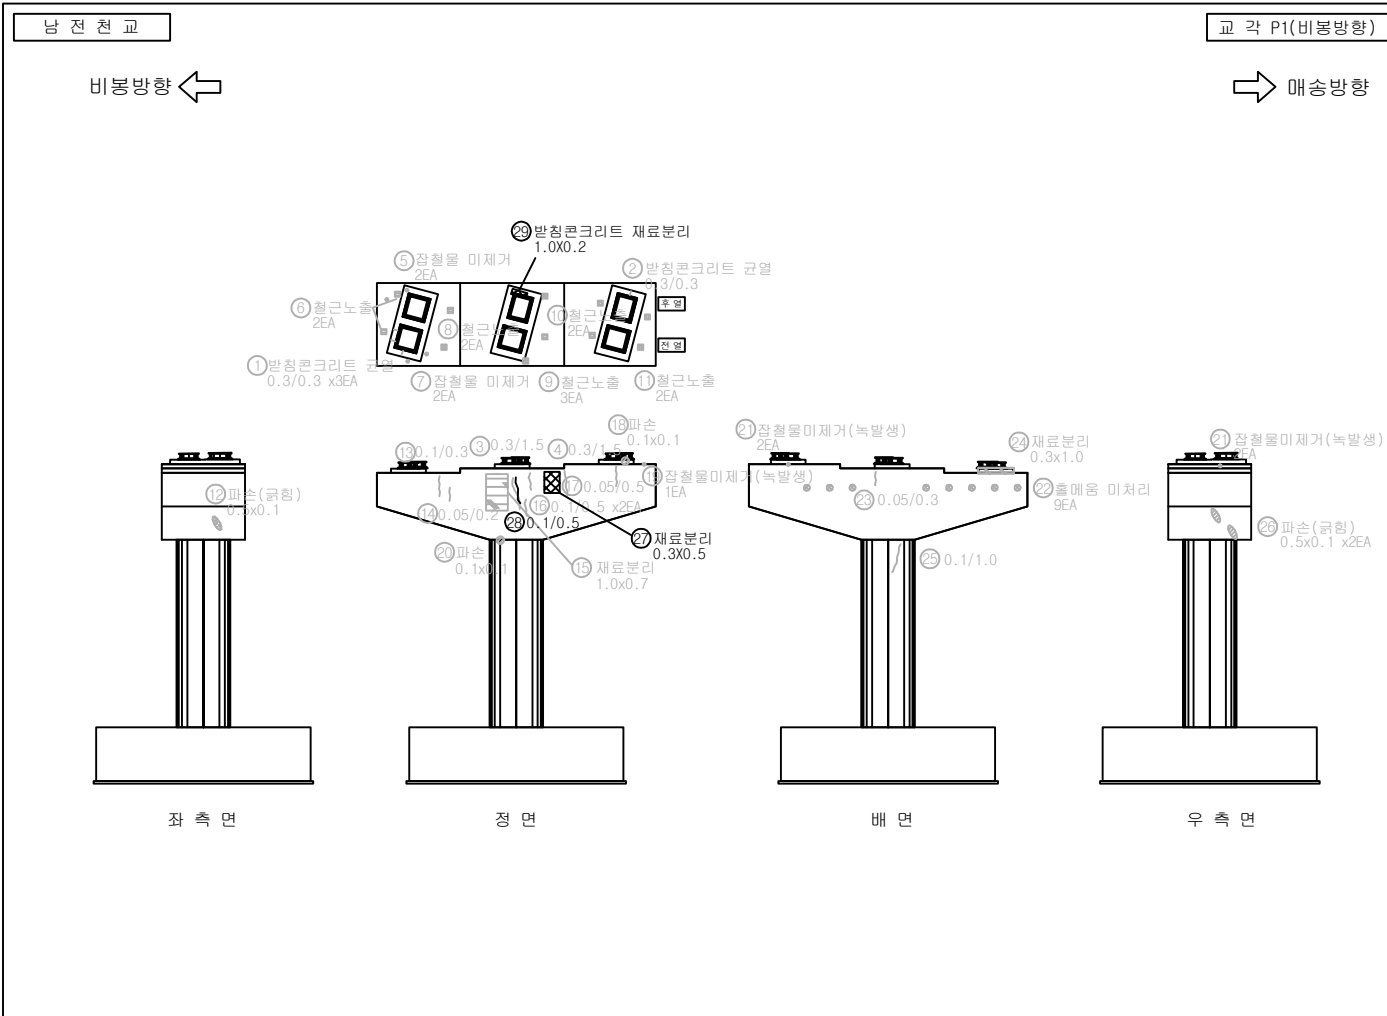
| 발주처 | 용역명 | 점검기관 | 구조물명 | 도면명 | 도면번호 |
|---|---|---|---|---|---|
| 화성도시고속도로주식회사 | 비봉~매송간 도시고속도로 2026년 상반기 정밀안전점검 | (주)명성엔지니어링 | 남전천교 | 교각 P1(비봉방향) | 018-1 |

| 번호 | 구분 | 부재 | 손상현황 | 손상규모 | | | | | 비고 |
|---|---|---|---|---|---|---|---|---|---|
| 1 | 기초 | 교각발침 | 발침콘크리트 균열 | 0.3 | 0.3 | | 3 | m | 20'년 보수 |
| 2 | 기초 | 교각발침 | 발침콘크리트 균열 | 0.3 | 0.3 | | 1 | m | 20'년 보수 |
| 3 | 기초 | 교각 | 균열 | 0.3 | 1.5 | | 1 | m | 1.50' 20'년 보수 |
| 4 | 기초 | 교각 | 균열 | 0.3 | 1.5 | | 1 | m | 1.50' 20'년 보수 |
| 13 | 기초 | 교각 | 균열 | 0.1 | 0.3 | | 1 | m | 0.30' 24'상 보수 |
| 14 | 기초 | 교각 | 균열 | 0.05 | 0.2 | | 1 | m | 0.20' 24'상 보수 |
| 16 | 기초 | 교각 | 균열 | 0.1 | 0.5 | | 2 | m | 1.00' 24'상 보수 |
