양 노 교

| 발 주 처 | 용 역 명 | 점검기관 | 구 조 물 명 | 도 면 명 | 도면번호 |
|---|---|---|---|---|---|
| 화성도시고속도로주식회사 | 비봉~매송간 도시고속도로 2026년 상반기 정밀안전점검 | (주)명성엔지니어링 | 양노교 | 바닥판 상면 | 001 |

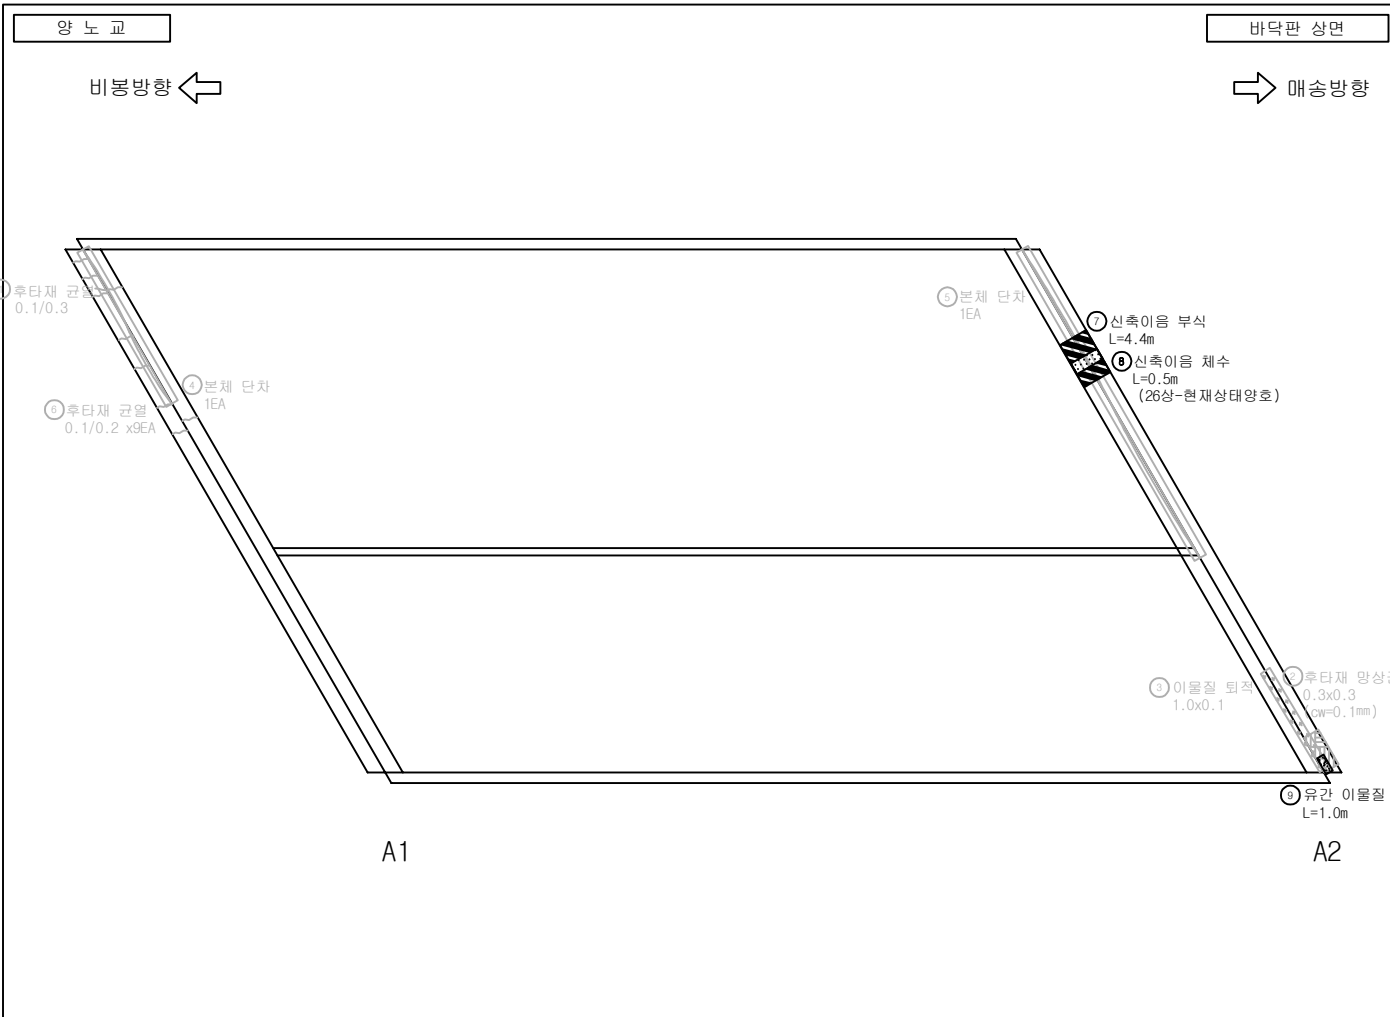
| 번호 | 구분 | 부재 | 손 상 현 황 | 손 상 규 모 | | | | | 비고 | |
|---|---|---|---|---|---|---|---|---|---|---|
| 1 | 기존 | 신축이음 | 후타재 균열 | 0.1 | 0.3 | | 1 | m | 0.30 | 22'상 보수 |
| 2 | 기존 | 신축이음 | 후타재 망상균열 | 0.1 | 0.3 | 0.3 | 1 | m | 0.09 | 22'상 보수 |
| 3 | 기존 | 신축이음 | 신축이음 이물질 퇴적 | | 1.0 | 0.1 | 1 | m | 0.10 | 22'상 보수 |
| 4 | 기존 | 신축이음 | 신축이음 본체 단차 | | | | 1 | EA | 1.00 | 22'상 보수 |
| 5 | 기존 | 신축이음 | 신축이음 본체 단차 | | | | 1 | EA | 1.00 | 22'상 보수 |
| 6 | 24상 | 신축이음 | 후타재 균열 | 0.1 | 0.2 | | 9 | m | 1.80 | 26'상 보수 |
| 7 | 24상 | 신축이음 | 신축이음 부식 | | 4.4 | | 1 | m | 4.40 | |
| 8 | 24상 | 신축이음 | 신축이음 채수 | | 0.5 | | 1 | m | 0.50 | |
| 9 | 26상 | 신축이음 | 유간 이물질 퇴적 | | 1.0 | | 1 | m | 1.00 | |

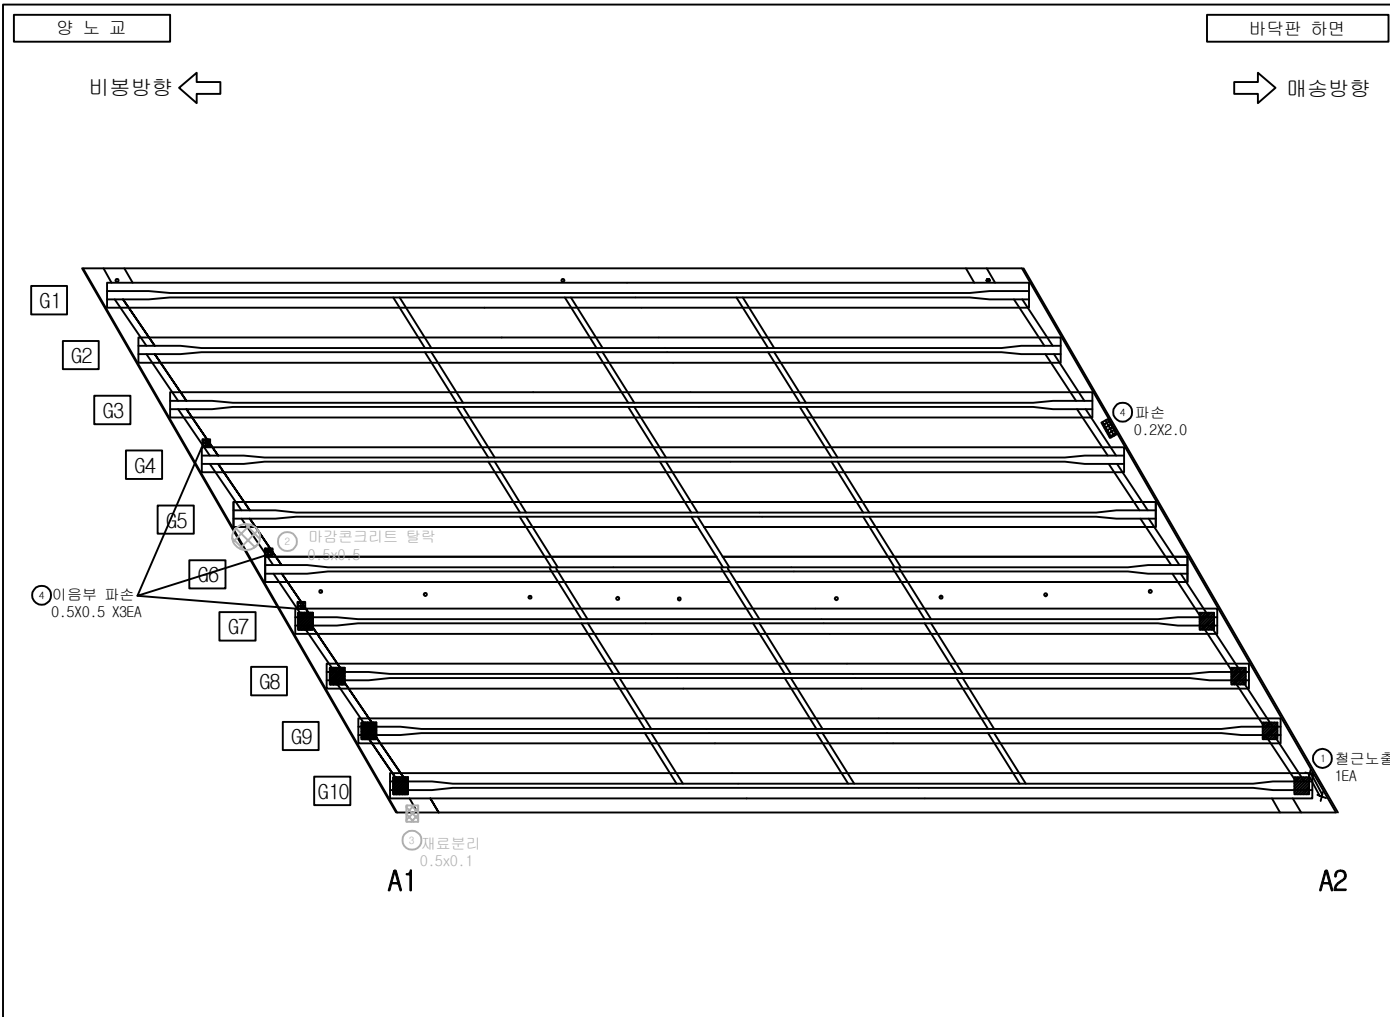
| 번호 | 구분 | 부재 | 손상현황 | 손상규모 | | | | | 비고 |
|---|---|---|---|---|---|---|---|---|---|
| 1 | 17년 | 바닥판 | 철근노출 | | | | 1 | EA | 1.00 |
| 2 | 기존 | 바닥판 | 마강콘크리트 탈락 | | 0.5 | 0.5 | 1 | m <sup>2</sup> | 24상 보수 |
| 3 | 기존 | 바닥판 | 재료분리 | | 0.5 | 0.1 | 1 | m <sup>2</sup> | 24상 보수 |
| 4 | 26상 | 바닥판 | 파손 | | 0.2 | 2.0 | 1 | m <sup>2</sup> | 0.40 |
| 5 | 26상 | 가로보 | 가로보 이음부 파손 | | 0.5 | 0.5 | 3 | m <sup>2</sup> | 0.75 |

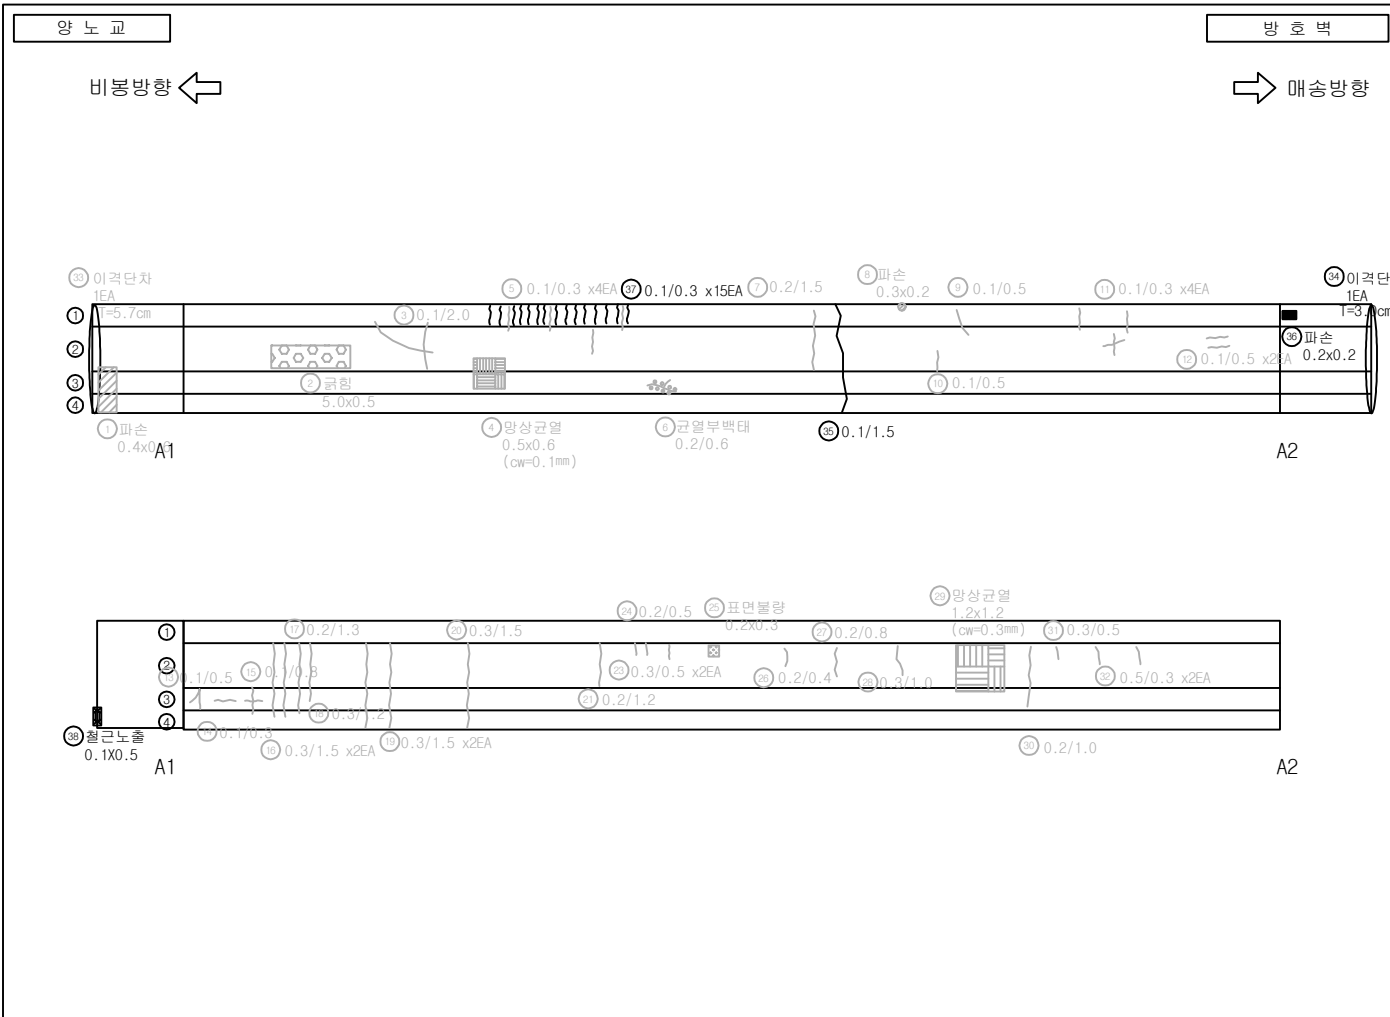
| 번호 | 구분 | 부재 | 손 상 현 황 | 손 상 규 모 | | | | | 비고 | |
|---|---|---|---|---|---|---|---|---|---|---|
| 1 | 기준 | 방호벽 | 파손 | | 0.4 | 0.6 | 1 | m | 0.24 | 24'상 보수 |
| 2 | 기준 | 방호벽 | 균열 | | 5.0 | 0.5 | 1 | m | 2.50 | 24'상 보수 |
| 3 | 기준 | 방호벽 | 균열 | 0.1 | 2.0 | | 1 | m | 2.00 | 24'상 보수 |
| 4 | 20상 | 방호벽 | 망상균열 | 0.1 | 0.5 | 0.6 | 1 | m | 0.30 | 26'상 보수 |
| 5 | 기준 | 방호벽 | 균열 | 0.1 | 0.3 | | 4 | m | 1.20 | 24'상 보수 |
| 6 | 기준 | 방호벽 | 균열부 백태 | 0.2 | 0.6 | | 1 | m | 0.60 | 24'상 보수 |
| 7 | 기준 | 방호벽 | 균열 | 0.2 | 1.5 | | 1 | m | 1.50 | 24'상 보수 |
| 8 | 기준 | 방호벽 | 파손 | | 0.3 | 0.2 | 1 | m | 0.06 | 24'상 보수 |
| 9 | 기준 | 방호벽 | 균열 | 0.1 | 0.5 | | 1 | m | 0.50 | 24'상 보수 |
| 10 | 기준 | 방호벽 | 균열 | 0.1 | 0.5 | | 1 | m | 0.50 | 24'상 보수 |
| 11 | 기준 | 방호벽 | 균열 | 0.1 | 0.3 | | 4 | m | 1.20 | 24'상 보수 |
| 12 | 기준 | 방호벽 | 균열 | 0.1 | 0.5 | | 2 | m | 1.00 | 24'상 보수 |
| 13 | 기준 | 방호벽 | 균열 | 0.1 | 0.5 | | 1 | m | 0.50 | 24'상 보수 |
| 14 | 기준 | 방호벽 | 균열 | 0.1 | 0.3 | | 1 | m | 0.30 | 24'상 보수 |
| 15 | 기준 | 방호벽 | 균열 | 0.1 | 0.8 | | 1 | m | 0.80 | 24'상 보수 |
| 16 | 기준 | 방호벽 | 균열 | 0.3 | 1.5 | | 2 | m | 3.00 | 24'상 보수 |
| 17 | 기준 | 방호벽 | 균열 | 0.2 | 1.3 | | 1 | m | 1.30 | 24'상 보수 |
| 18 | 기준 | 방호벽 | 균열 | 0.3 | 1.2 | | 1 | m | 1.20 | 24'상 보수 |
| 19 | 기준 | 방호벽 | 균열 | 0.3 | 1.5 | | 2 | m | 3.00 | 24'상 보수 |
| 20 | 기준 | 방호벽 | 균열 | 0.3 | 1.5 | | 1 | m | 1.50 | 24'상 보수 |
| 21 | 기준 | 방호벽 | 균열 | 0.2 | 1.2 | | 1 | m | 1.20 | 24'상 보수 |
| 22 | 기준 | 방호벽 | 균열 | 0.1 | 0.3 | | 1 | m | 0.30 | 24'상 보수 |
| 23 | 기준 | 방호벽 | 균열 | 0.3 | 0.5 | | 2 | m | 1.00 | 24'상 보수 |
| 24 | 기준 | 방호벽 | 균열 | 0.2 | 0.5 | | 1 | m | 0.50 | 24'상 보수 |
| 25 | 기준 | 방호벽 | 표면불량 | | 0.2 | 0.3 | 1 | m | 0.06 | 24'상 보수 |
| 26 | 기준 | 방호벽 | 균열 | 0.2 | 0.4 | | 1 | m | 0.40 | 24'상 보수 |
| 27 | 기준 | 방호벽 | 균열 | 0.2 | 0.8 | | 1 | m | 0.80 | 24'상 보수 |

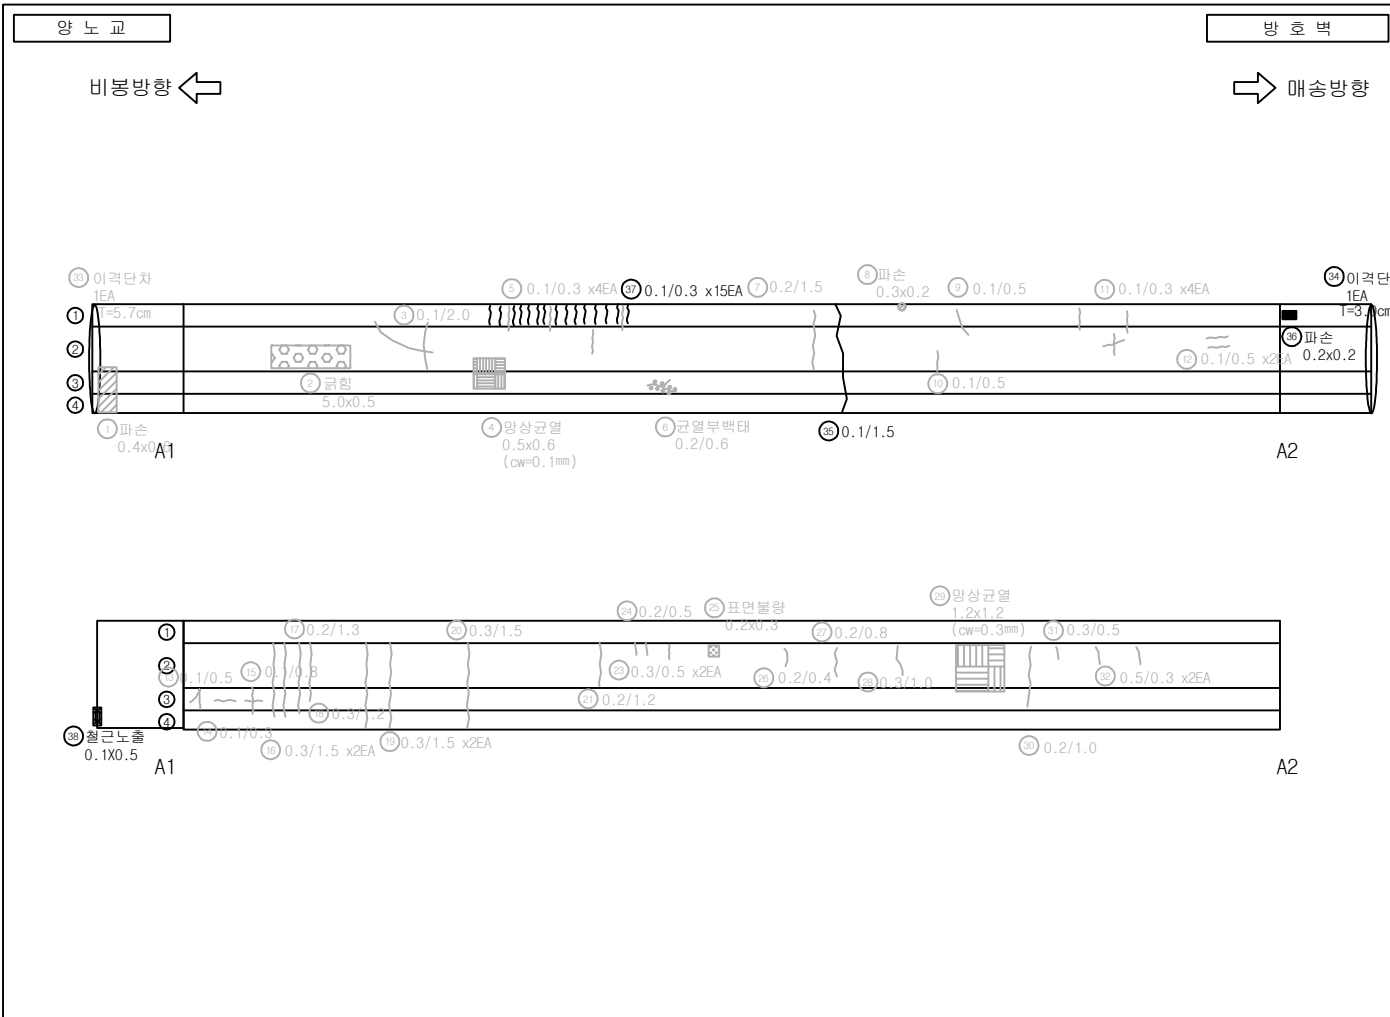
| 번호 | 구분 | 부재 | 손 상 현 황 | 손 상 규 모 | | | | | 비고 |
|---|---|---|---|---|---|---|---|---|---|
| 28 | 기초 | 방호벽 | 균열 | 0.3 | 1.0 | | 1 | m | 1.00 |
| 29 | 기초 | 방호벽 | 망상균열 | 0.3 | 1.2 | 1.2 | 1 | m <sup>2</sup> | 1.44 |
| 30 | 기초 | 방호벽 | 균열 | 0.2 | 1.0 | | 1 | m | 1.00 |
| 31 | 기초 | 방호벽 | 균열 | 0.3 | 0.5 | | 1 | m | 0.50 |
| 32 | 기초 | 방호벽 | 균열 | 0.5 | 0.3 | | 2 | m | 0.60 |
| 33 | 기초 | 방호벽 | 이격단차 | | | | 1 | EA | 1.00 |
| 34 | 22상 | 방호벽 | 이격단차 | | | | 1 | EA | 1.00 |
| 35 | 24상 | 방호벽 | 균열 | 0.1 | 1.5 | | 1 | m | 1.50 |
| 36 | 24상 | 방호벽 | 파손 | | 0.2 | 0.2 | 1 | m <sup>2</sup> | 0.04 |
| 37 | 24상 | 방호벽 | 균열 | 0.1 | 0.3 | | 15 | m | 4.50 |
| 38 | 26상 | 방호벽 | 철근노출 | | 0.1 | 0.5 | 1 | m <sup>2</sup> | 0.05 |

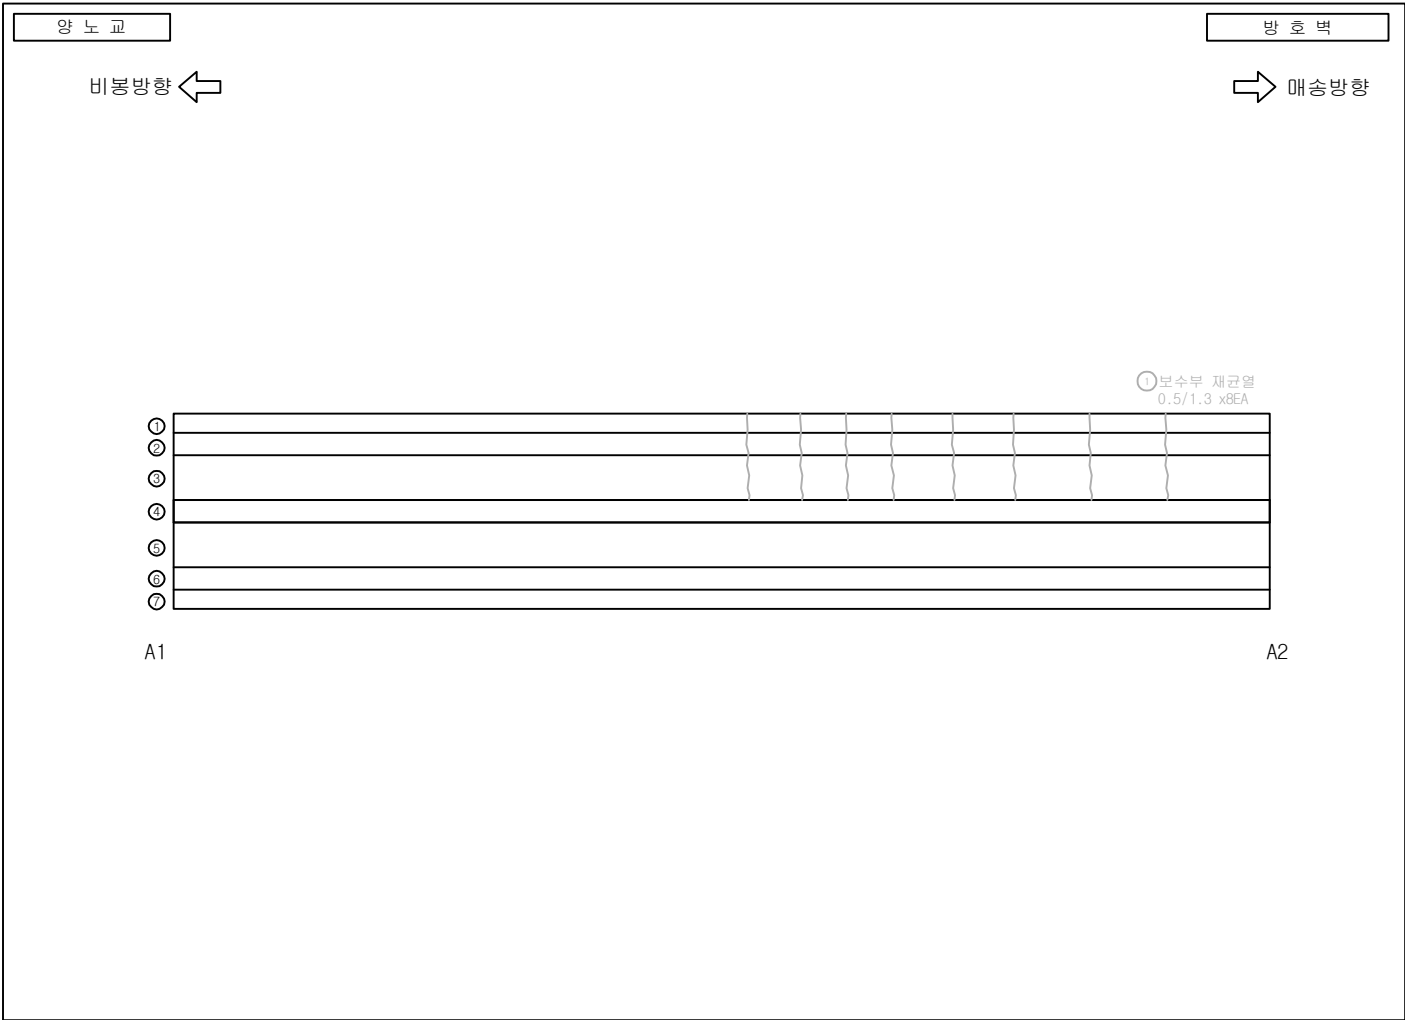
| 번호 | 구분 | 부재 | 손 상 현 황 | 손 상 규 모 | | | | | | 비고 |
|---|---|---|---|---|---|---|---|---|---|---|
| 1 | 기초 | 중분대 | 보수부 재균열 | 0.5 | 1.3 | | 8 | m | 10.40 | 22' 상 보수 |

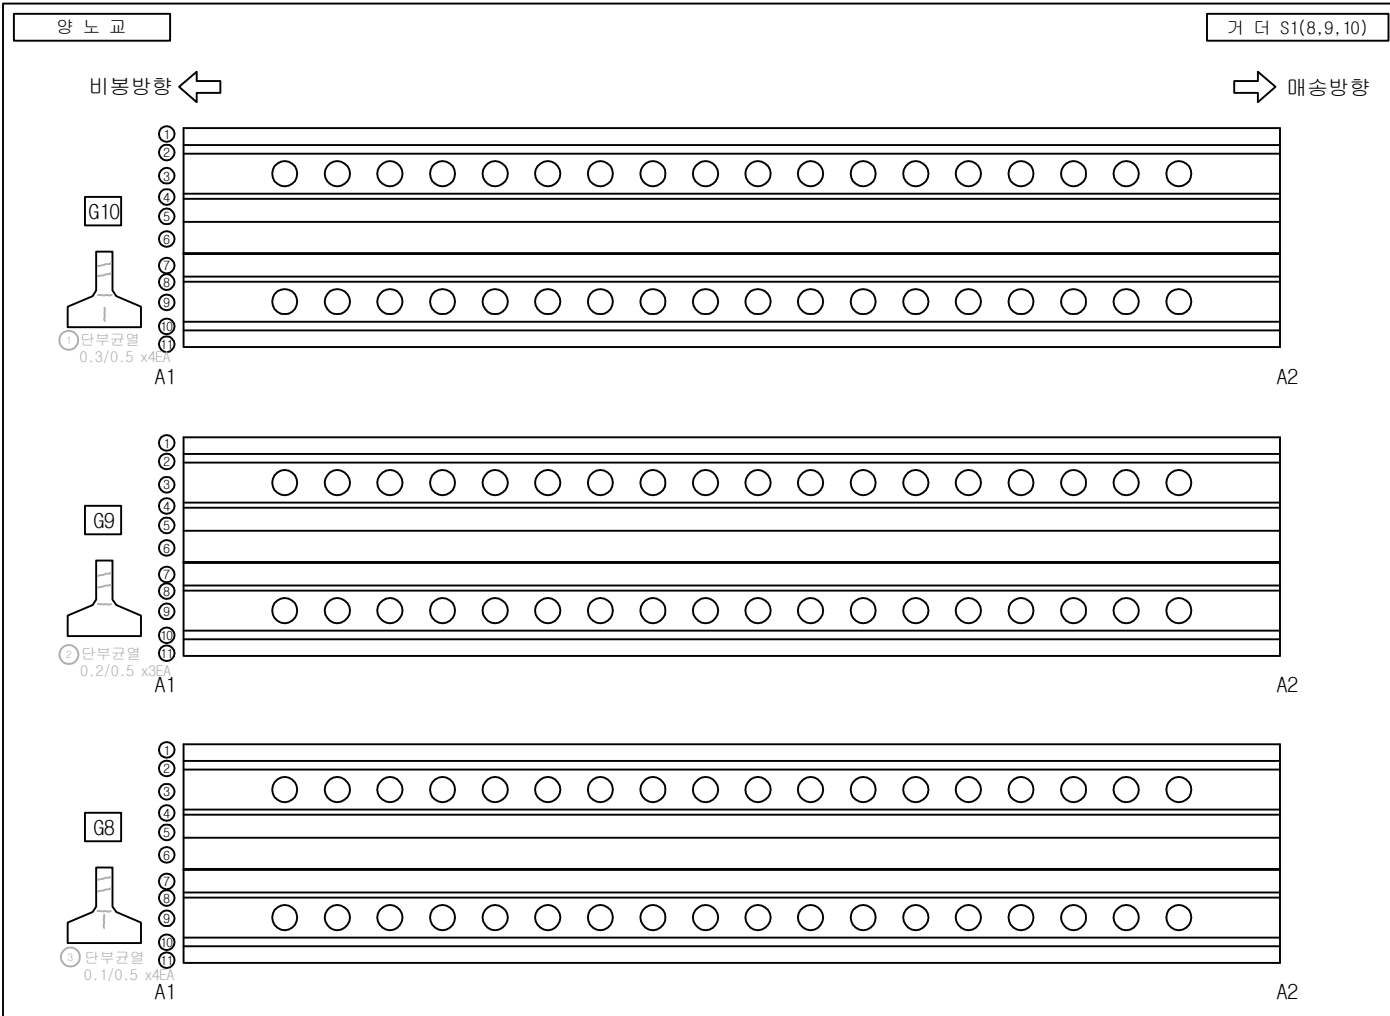
| 번호 | 구분 | 부재 | 손상현황 | 손상규모 | | | | | 비고 |
|---|---|---|---|---|---|---|---|---|---|
| 1 | 기초 | 거더 | 거더 단부 균열 | 0.3 | 0.5 | | 4 | m | 22'상 보수 |
| 2 | 기초 | 거더 | 거더 단부 균열 | 0.2 | 0.5 | | 3 | m | 22'상 보수 |
| 3 | 기초 | 거더 | 거더 단부 균열 | 0.1 | 0.5 | | 4 | m | 22'상 보수 |

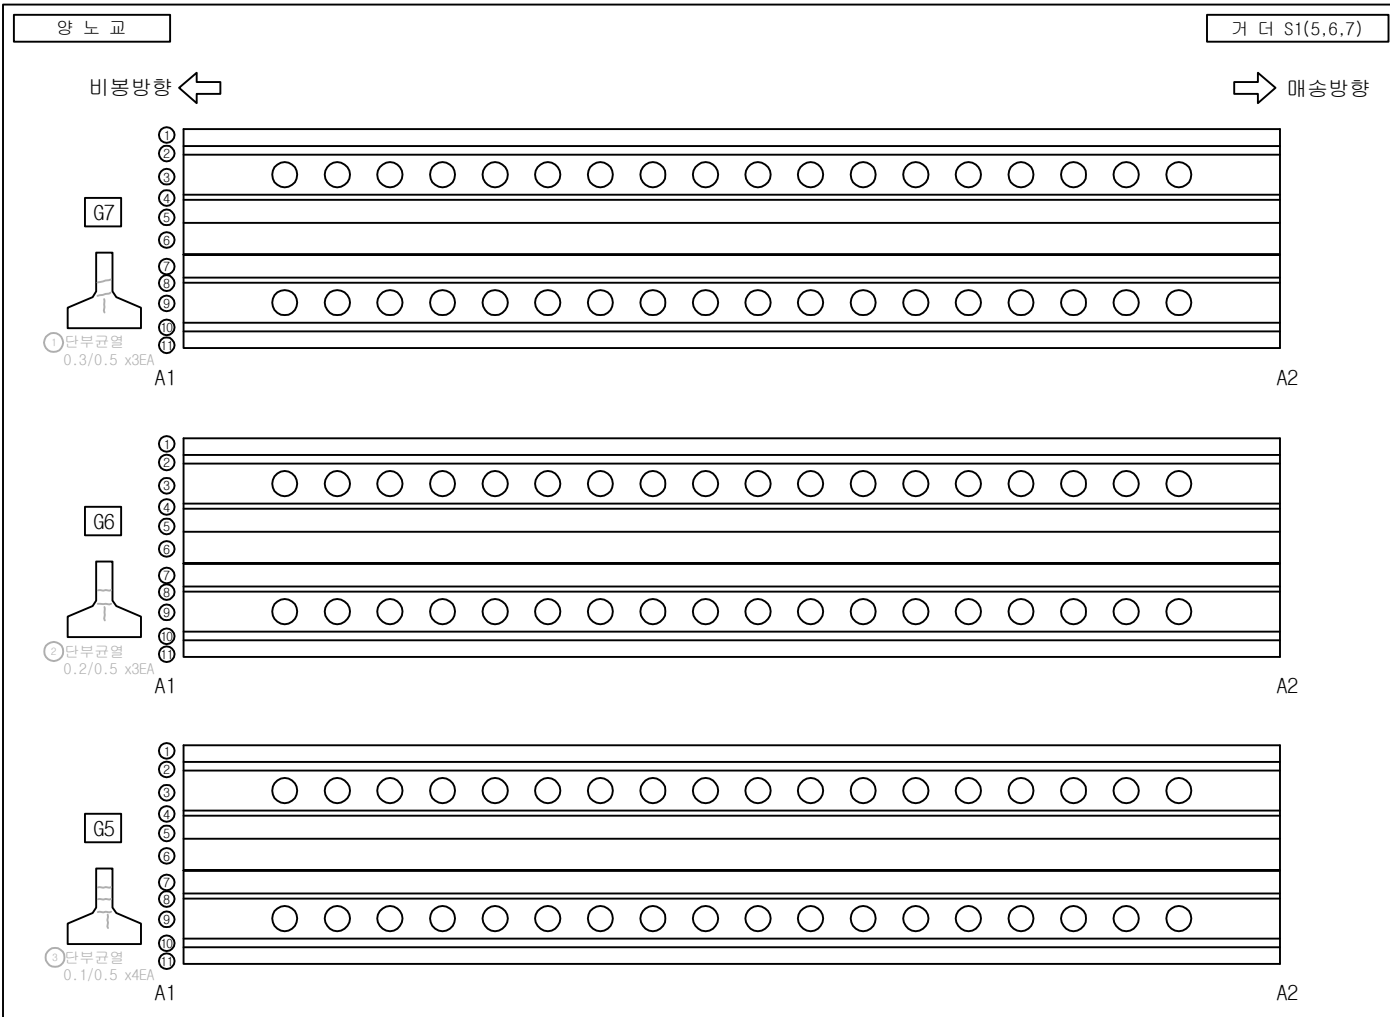
| 번호 | 구분 | 부재 | 손 상 현 황 | 손 상 규 모 | | | | | 비고 | |
|---|---|---|---|---|---|---|---|---|---|---|
| 1 | 기존 | 거더 | 거더 단부 균열 | 0.3 | 0.5 | | 3 | m | 1.50 | 22'상 보수 |
| 2 | 기존 | 거더 | 거더 단부 균열 | 0.2 | 0.5 | | 3 | m | 1.50 | 22'상 보수 |
| 3 | 기존 | 거더 | 거더 단부 균열 | 0.1 | 0.5 | | 4 | m | 2.00 | 22'상 보수 |

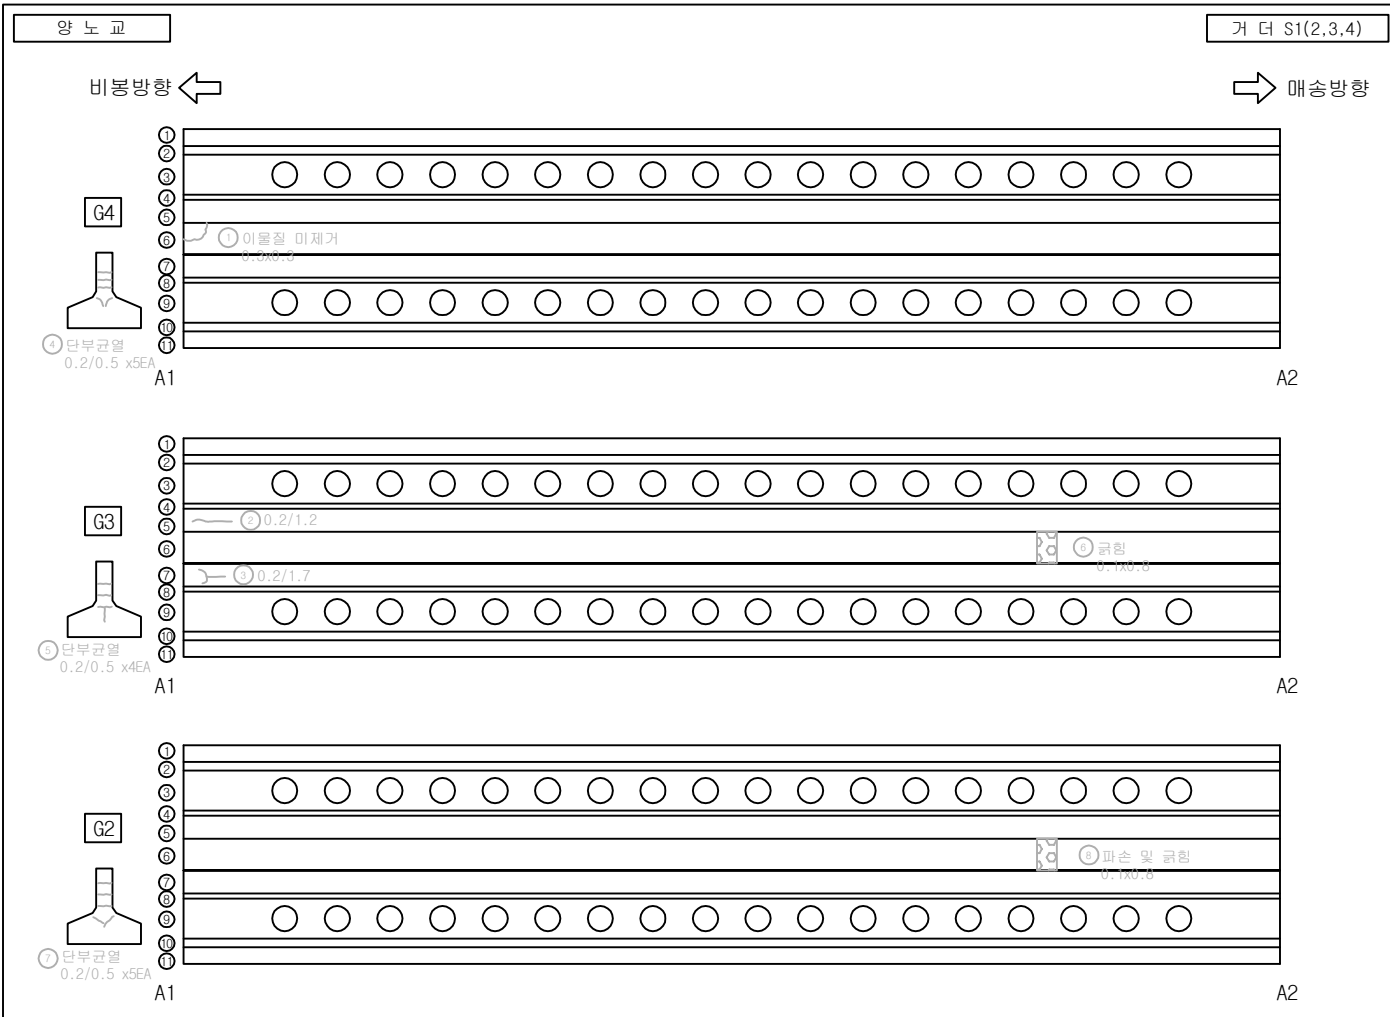
| 번호 | 구분 | 부재 | 손 상 현 황 | 손 상 규 모 | | | | | | 비고 |
|---|---|---|---|---|---|---|---|---|---|---|
| 1 | 기존 | 거더 | 이물질 미제거 | | 0.3 | 0.3 | 1 | ㎡ | 0.09 | 20'년 보수 |
| 2 | 기존 | 거더 | 균열 | 0.2 | 1.2 | | 1 | ㎡ | 1.2 | 20'년 보수 |
| 3 | 기존 | 거더 | 균열 | 0.2 | 1.7 | | 1 | ㎡ | 1.7 | 20'년 보수 |
| 4 | 기존 | 거더 | 거더 단부 균열 | 0.2 | 0.5 | | 5 | ㎡ | 2.5 | 22'상 보수 |
| 5 | 기존 | 거더 | 거더 단부 균열 | 0.2 | 0.5 | | 4 | ㎡ | 2.0 | 22'상 보수 |
| 6 | 기존 | 거더 | 균형 | | 0.1 | 0.8 | 1 | ㎡ | 0.08 | 22'상 보수 |
| 7 | 기존 | 거더 | 거더 단부 균열 | 0.2 | 0.5 | | 5 | ㎡ | 2.5 | 24'상 보수 |
| 8 | 기존 | 거더 | 파손 및 균형 | | 0.1 | 0.8 | 1 | ㎡ | 0.08 | 24'상 보수 |

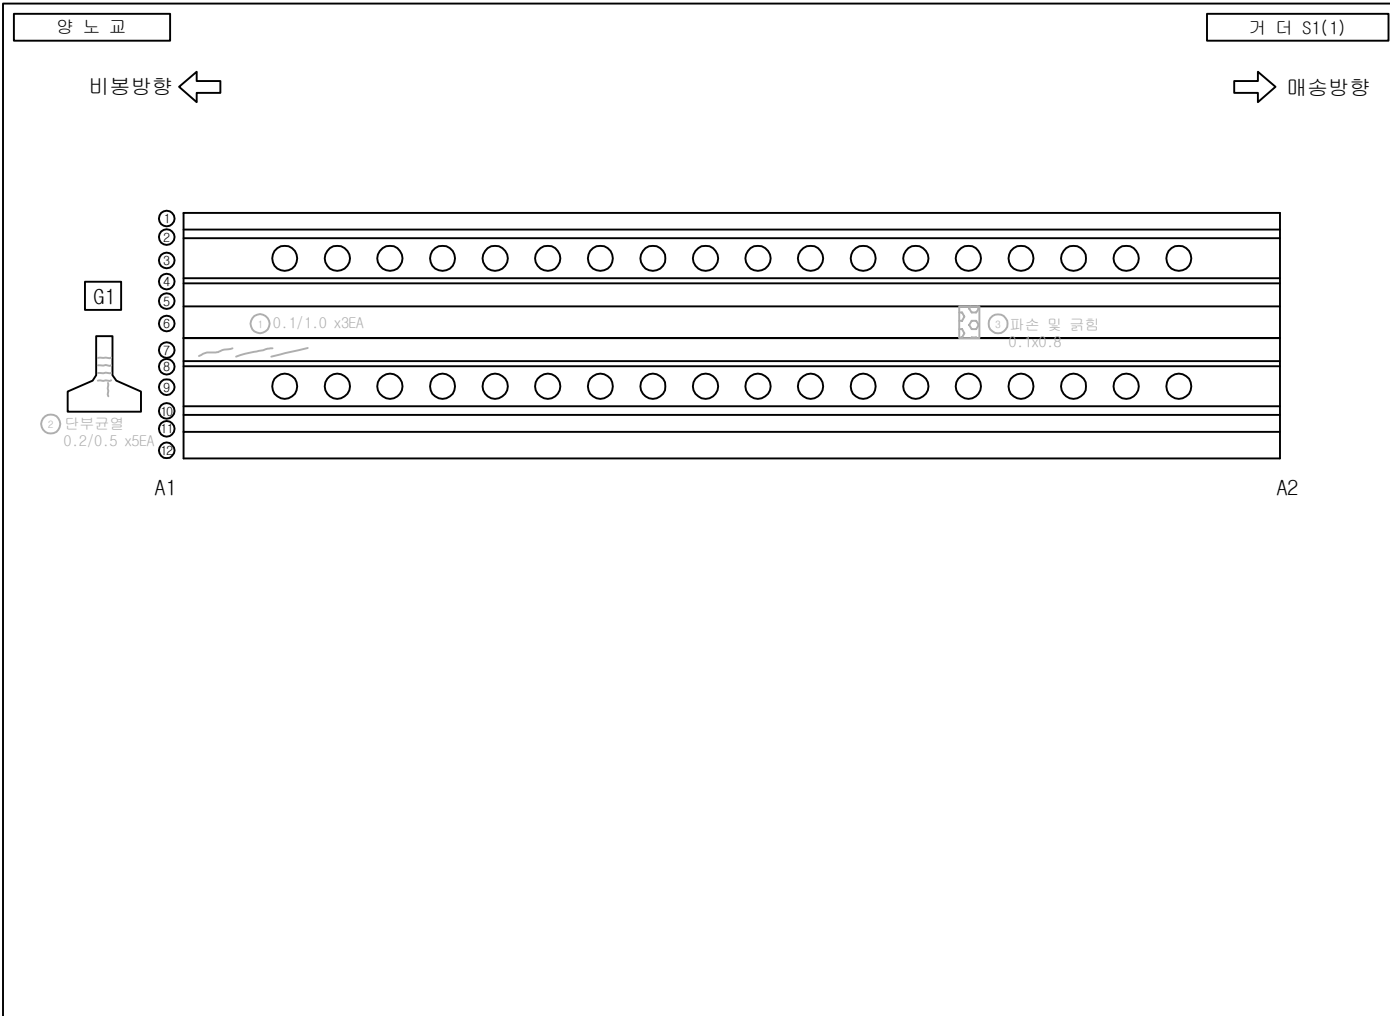
| 번호 | 구분 | 부재 | 손상현황 | 손상규모 | | | | | 비고 |
|---|---|---|---|---|---|---|---|---|---|
| 1 | 기초 | 거더 | 균열 | 0.1 | 1.0 | | 3 | m | 28'상 보수 |
| 2 | 기초 | 거더 | 거더 단부 균열 | 0.2 | 0.5 | | 5 | m | 22'상 보수 |
| 3 | 기초 | 거더 | 파손 및 균열 | | 0.1 | 0.8 | 1 | m | 24'상 보수 |

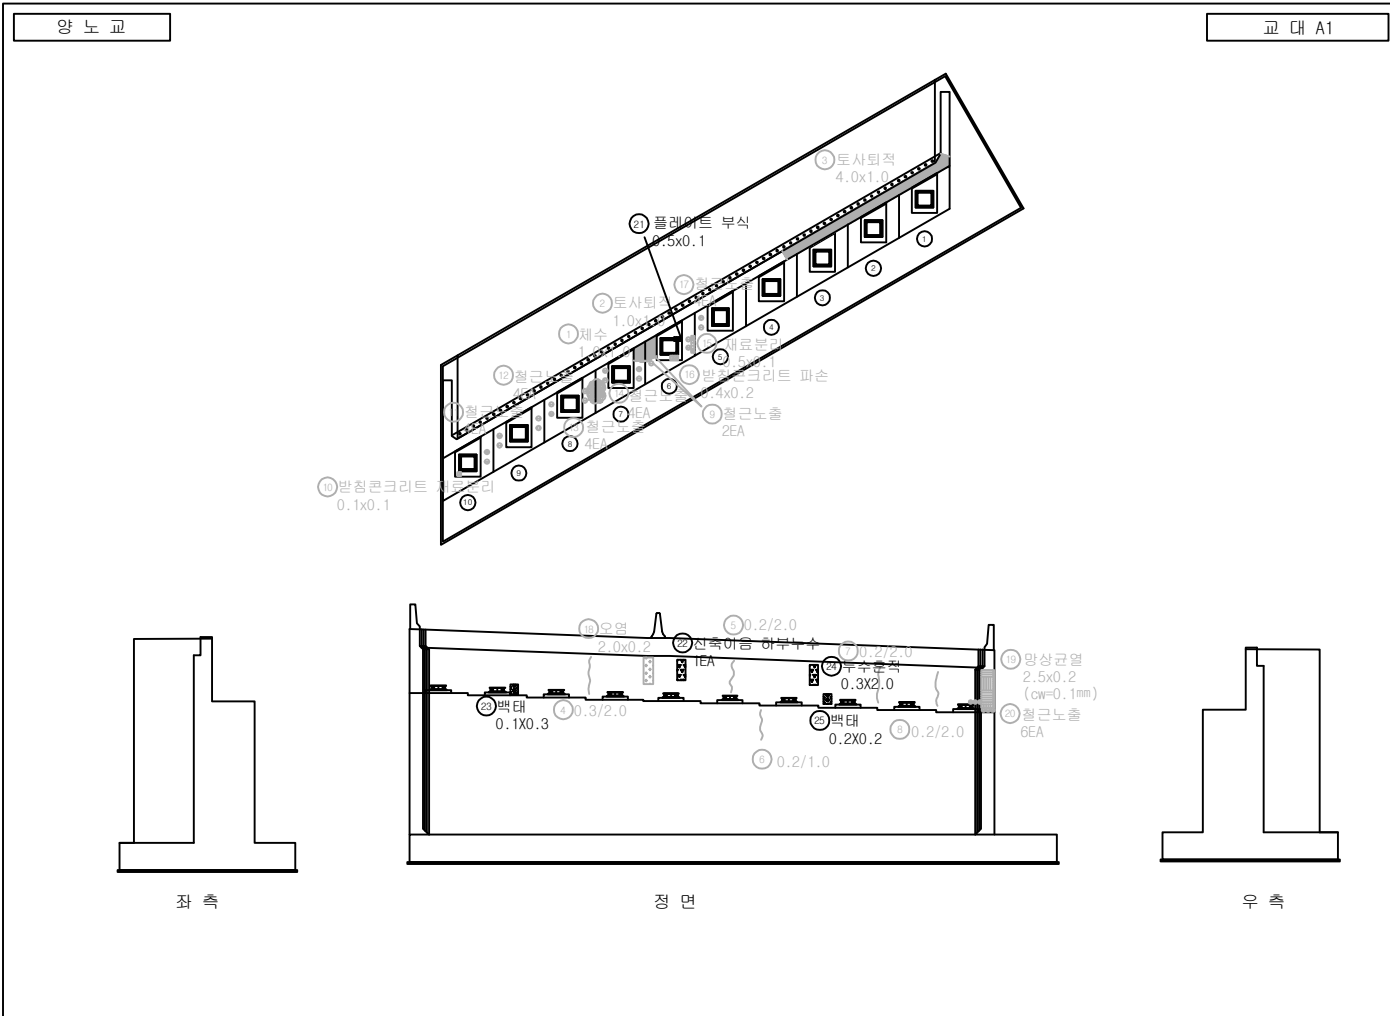
| 번호 | 구분 | 부재 | 손 상 현 황 | 손 상 규 모 | | | | | 비고 | |
|---|---|---|---|---|---|---|---|---|---|---|
| 1 | 기초 | 교대 | 채수 | | 1.0 | 1.0 | 1 | m | 1.00 | 20'년 보수 |
| 2 | 기초 | 교대 | 토사퇴적 | | 1.0 | 1.0 | 1 | m | 1.00 | 20'년 보수 |
| 3 | 기초 | 교대 | 토사퇴적 | | 4.0 | 1.0 | 1 | m | 4.00 | 20'년 보수 |
| 4 | 기초 | 교대 | 균열 | 0.3 | 2.0 | | 1 | m | 2.00 | 20'년 보수 |
| 5 | 기초 | 교대 | 균열 | 0.2 | 2.0 | | 1 | m | 2.00 | 20'년 보수 |
| 6 | 기초 | 교대 | 균열 | 0.2 | 1.0 | | 1 | m | 1.00 | 20'년 보수 |
| 7 | 기초 | 교대 | 균열 | 0.2 | 2.0 | | 1 | m | 2.00 | 20'년 보수 |
| 8 | 기초 | 교대 | 균열 | 0.2 | 2.0 | | 1 | m | 2.00 | 20'년 보수 |
| 9 | 기초 | 교대 | 철근노출 | | | | 2 | EA | 2.00 | 24'상 보수 |
| 10 | 기초 | 교량받침 | 받침콘크리트 재료분리 | | 0.1 | 0.1 | 1 | m | 0.01 | 24'상 보수 |
| 11 | 기초 | 교대 | 철근노출 | | | | 4 | EA | 4.00 | 24'상 보수 |
| 12 | 기초 | 교대 | 철근노출 | | | | 4 | EA | 4.00 | 24'상 보수 |
| 13 | 기초 | 교대 | 철근노출 | | | | 4 | EA | 4.00 | 24'상 보수 |
| 14 | 기초 | 교대 | 철근노출 | | | | 4 | EA | 4.00 | 24'상 보수 |
| 15 | 기초 | 교대 | 재료분리 | | 0.5 | 0.1 | 1 | m | 0.05 | 24'상 보수 |
| 16 | 기초 | 교량받침 | 받침콘크리트 파손 | | 0.4 | 0.2 | 1 | m | 0.08 | 24'상 보수 |
| 17 | 기초 | 교대 | 철근노출 | | | | 4 | EA | 4.00 | 24'상 보수 |
| 18 | 기초 | 교대 | 오염 | | 2.0 | 0.2 | 1 | m | 0.40 | 22'상 보수 |
| 19 | 기초 | 교대 | 망상균열 | 0.1 | 2.5 | 1.0 | 1 | m | 2.50 | 24'상 보수 |
| 20 | 기초 | 교대 | 철근노출 | | | | 6 | EA | 6.00 | 24'상 보수 |
| 21 | 24상 | 교량받침 | 플레이트 부식 | 0.5 | 0.1 | | 1 | m | 0.05 | |
| 22 | 26상 | 신축이음 | 신축이음 하부누수 | | | | 1 | EA | 1.00 | |
| 23 | 26상 | 교대 | 백태 | 0.1 | 0.3 | | 1 | m | 0.03 | |
| 24 | 26상 | 교대 | 누수흔적 | 0.3 | 2.0 | | 1 | m | 0.60 | |
| 25 | 26상 | 교대 | 백태 | 0.2 | 0.2 | | 1 | m | 0.04 | |

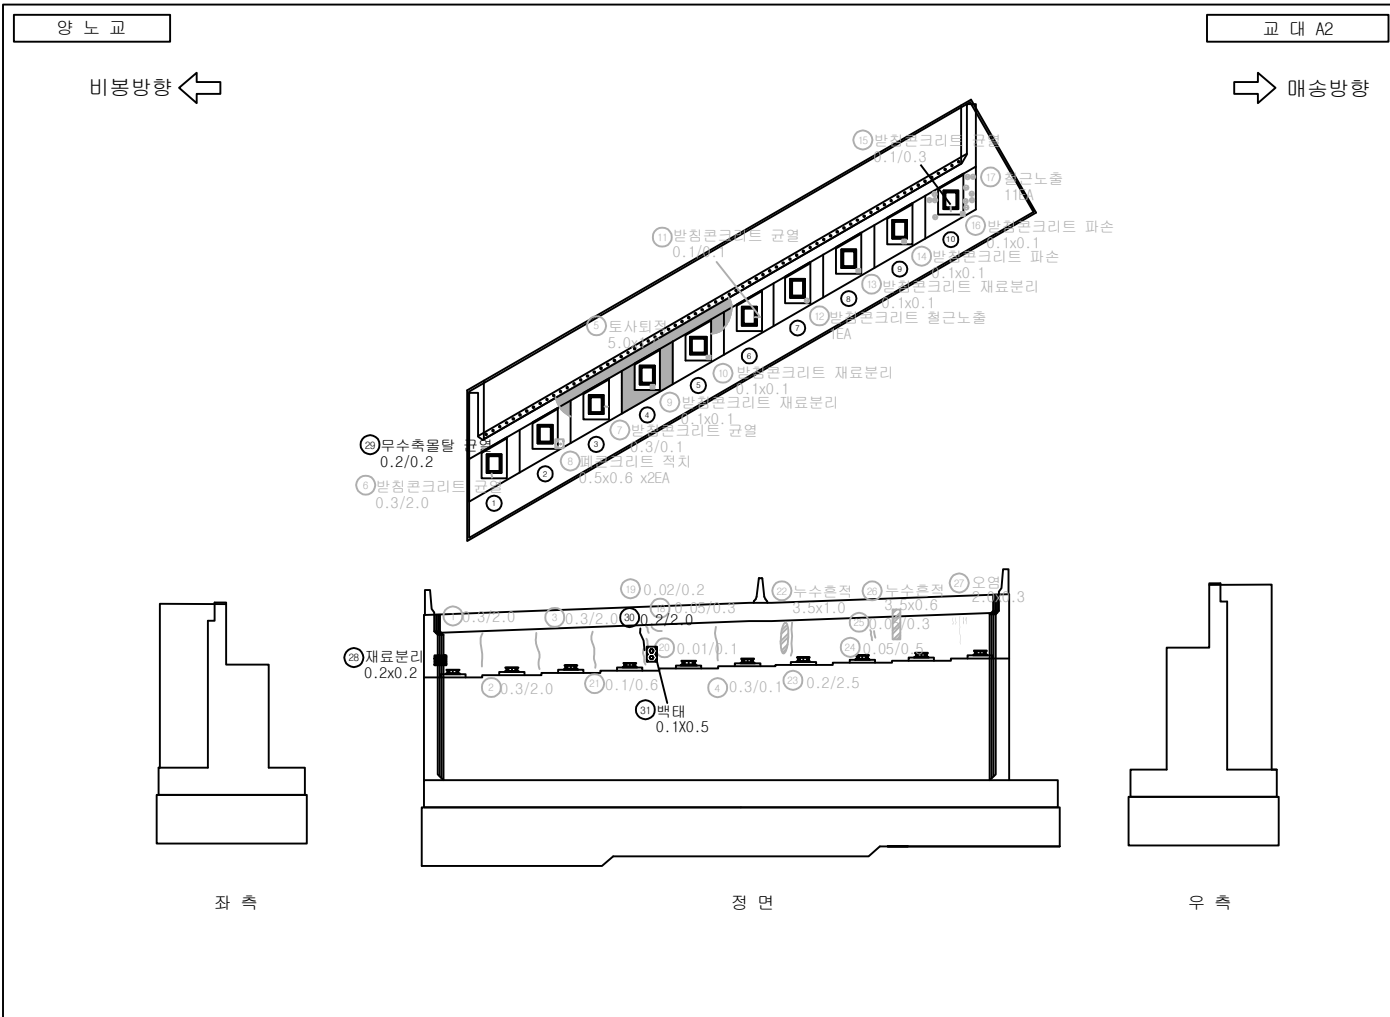
| 번호 | 구분 | 부재 | 손 상 현 황 | 손 상 규 모 | | | | | | 비고 |
|---|---|---|---|---|---|---|---|---|---|---|
| 28 | 24상 | 교대 | 재료분리 | | 0.2 | 0.2 | 1 | m <sup>2</sup> | 0.04 | |
| 29 | 26상 | 교량받침 | 무수축물탈 균열 | 0.2 | 0.2 | | 1 | m | 0.20 | |
| 30 | 26상 | 교대 | 균열 | 0.2 | 2.0 | | 1 | m | 2.00 | |
| 31 | 26상 | 교대 | 백태 | | 0.1 | 0.5 | 1 | m <sup>2</sup> | 0.05 | |
