양 노 2 교

| 발 주 처 | 용 역 명 | 점검기관 | 구 조 물 명 | 도 면 명 | 도면번호 |
|---|---|---|---|---|---|
| 화성도시고속도로주식회사 | 비봉~매송간 도시고속도로 2026년 상반기 정밀안전점검 | (주)명성엔지니어링 | 양노2교 | 바닥판 상면 | 001 |

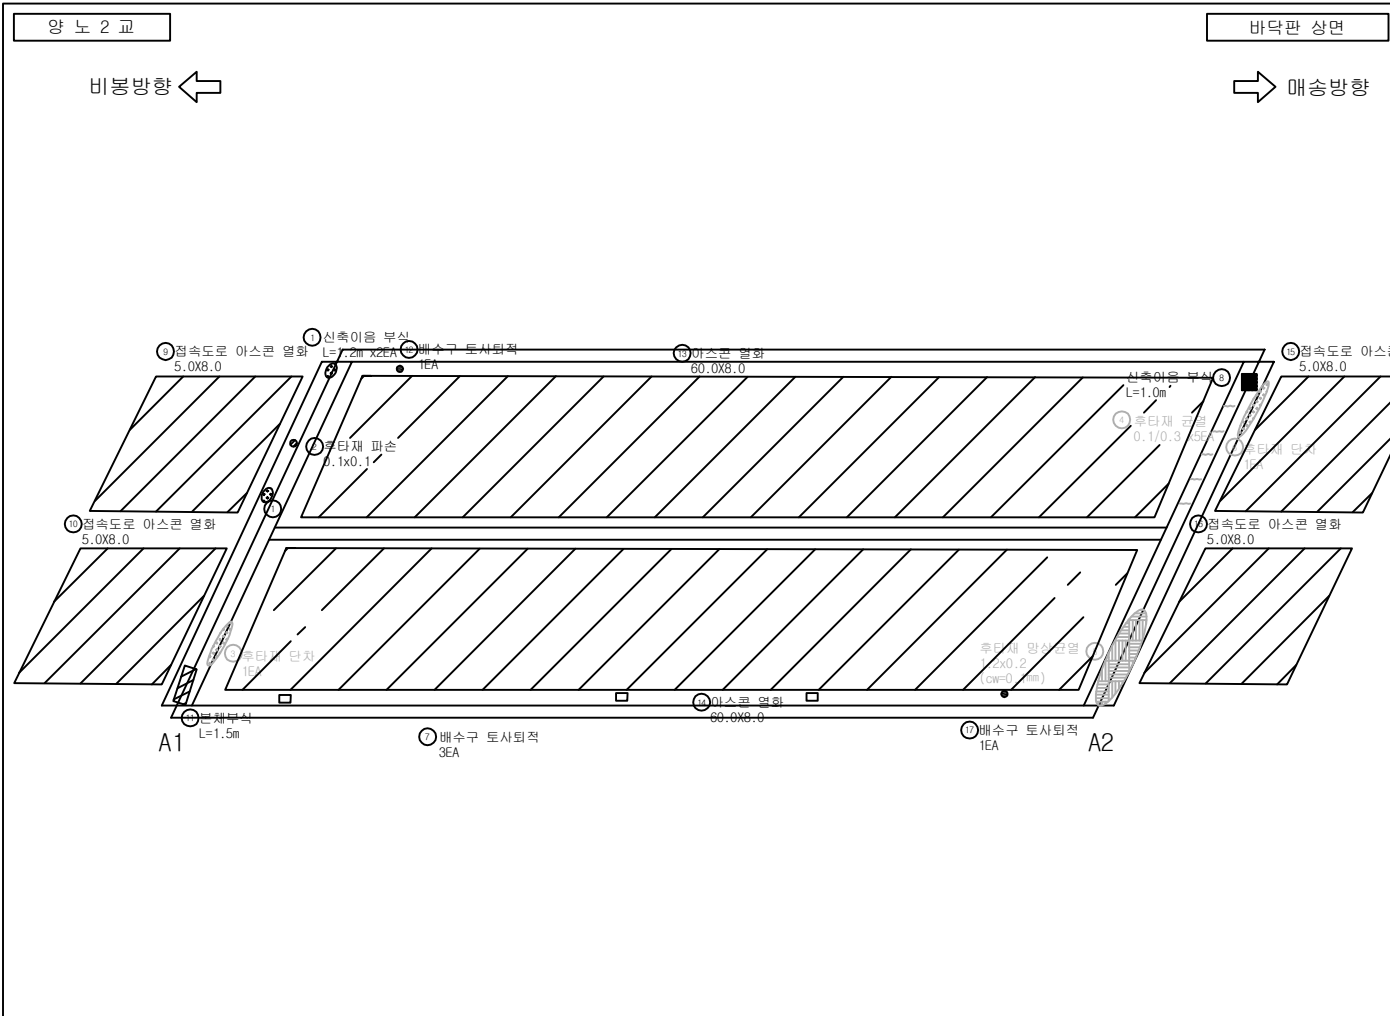
| 번호 | 구분 | 부재 | 손 상 현 황 | 손 상 규 모 | | | | | 비고 |
|---|---|---|---|---|---|---|---|---|---|
| 1 | 20상 | 신축이음 | 신축이음 부식 | | 1.2 | | 2 | m | 2.40 |
| 2 | 20상 | 신축이음 | 후타재 파손 | | 0.1 | 0.1 | 1 | m <sup>2</sup> | 0.01 |
| 3 | 기존 | 신축이음 | 후타재 단차 | | | | 1 | EA | 1.00 |
| 4 | 기존 | 신축이음 | 후타재 균열 | 0.1 | 0.3 | | 5 | m | 1.50 |
| 5 | 기존 | 신축이음 | 후타재 망상균열 | 0.1 | 1.2 | 0.2 | 1 | m <sup>2</sup> | 0.24 |
| 6 | 기존 | 신축이음 | 후타재 단차 | | | | 1 | EA | 1.00 |
| 7 | 22상 | 배수시설 | 배수구 토사퇴적 | | | | 3 | EA | 3.00 |
| 8 | 24상 | 신축이음 | 신축이음 부식 | | 1.0 | | 1 | m | 1.00 |
| 9 | 26상 | 교면포장 | 점속도로 아스콘 열화 | 5.0 | 8.0 | | 1 | m <sup>2</sup> | 40.00 |
| 10 | 26상 | 교면포장 | 점속도로 아스콘 열화 | 5.0 | 8.0 | | 1 | m <sup>2</sup> | 40.00 |
| 11 | 26상 | 신축이음 | 본체 부식 | | 1.5 | | 1 | m | 1.50 |
| 12 | 26상 | 배수시설 | 배수구 토사퇴적 | | | | 1 | EA | 1.00 |
| 13 | 26상 | 교면포장 | 아스콘 열화 | 60.0 | 8.0 | | 1 | m <sup>2</sup> | 480.00 |
| 14 | 26상 | 교면포장 | 아스콘 열화 | 60.0 | 8.0 | | 1 | m <sup>2</sup> | 480.00 |
| 15 | 26상 | 교면포장 | 점속도로 아스콘 열화 | 5.0 | 8.0 | | 1 | m <sup>2</sup> | 40.00 |
| 16 | 26상 | 교면포장 | 점속도로 아스콘 열화 | 5.0 | 8.0 | | 1 | m <sup>2</sup> | 40.00 |
| 17 | 26상 | 배수시설 | 배수구 토사퇴적 | | | | 1 | EA | 1.00 |

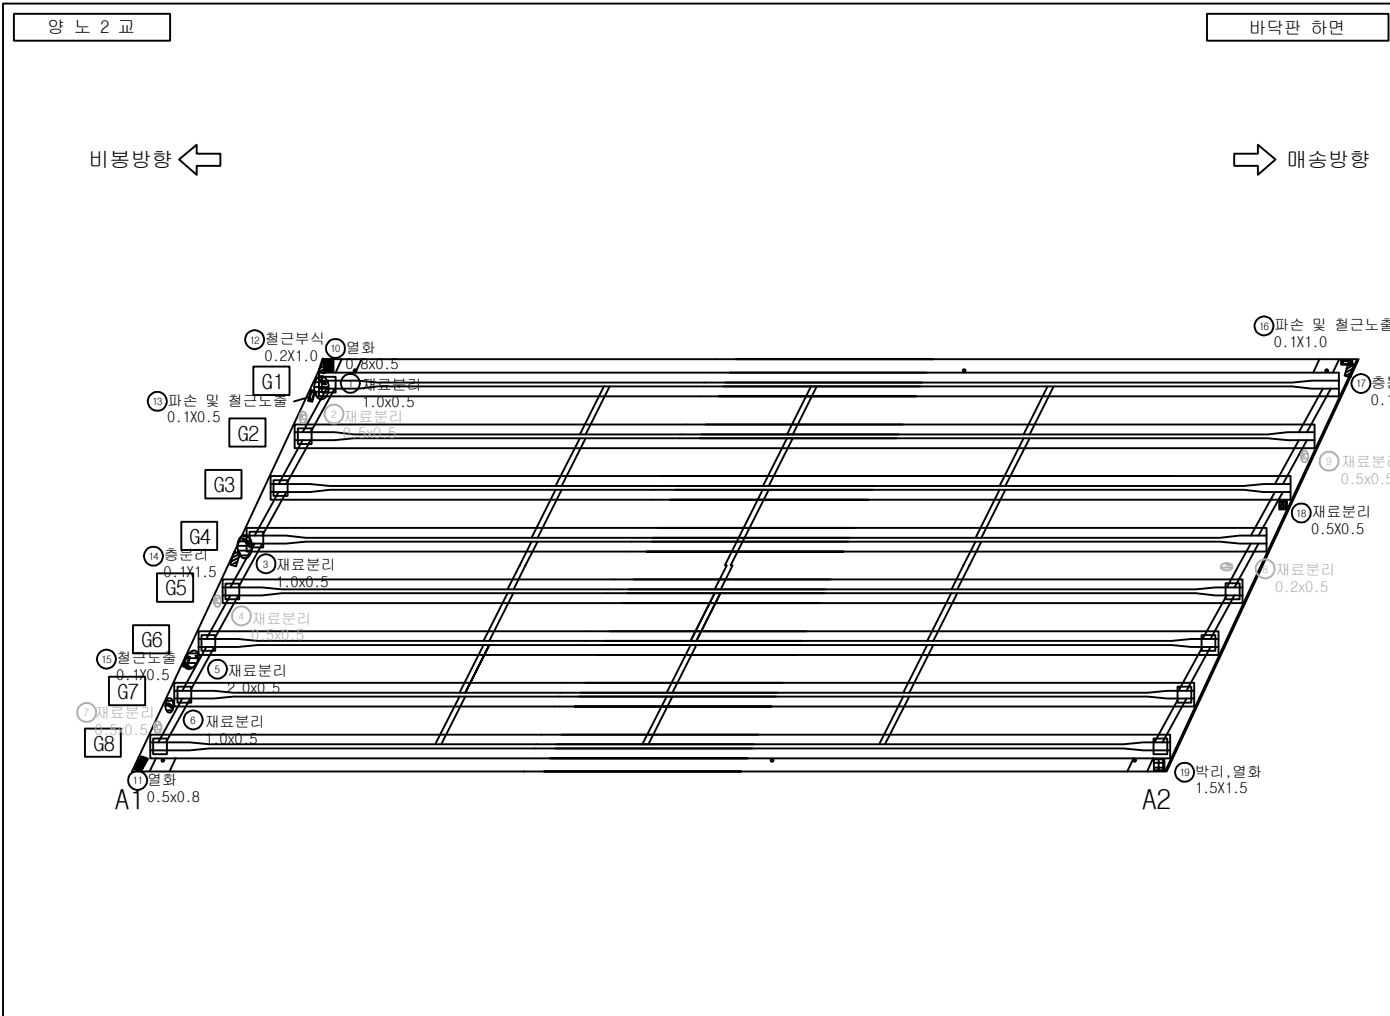
| 발주처 | 용역명 | 점검기관 | 구조물명 | 도면명 | 도면번호 |
|---|---|---|---|---|---|
| 화성도시고속도로주식회사 | 비봉~매송간 도시고속도로 2026년 상반기 정밀안전점검 | (주)명성엔지니어링 | 양노2교 | 바닥판 하면 | 002 |

| 번호 | 구분 | 부재 | 손상현황 | 손상규모 | | | | | 비고 |
|---|---|---|---|---|---|---|---|---|---|
| 1 | 기존 | 바닥판 | 재료분리 | | 1.0 | 0.5 | 1 | m <sup>2</sup> | 0.50 |
| 2 | 기존 | 바닥판 | 재료분리 | | 0.5 | 0.5 | 1 | m <sup>2</sup> | 0.25 24'상 보속 |
| 3 | 기존 | 바닥판 | 재료분리 | | 1.0 | 0.5 | 1 | m <sup>2</sup> | 0.50 |
| 4 | 기존 | 바닥판 | 재료분리 | | 0.5 | 0.5 | 1 | m <sup>2</sup> | 0.25 26'상 보속 |
| 5 | 기존 | 바닥판 | 재료분리 | | 2.0 | 0.5 | 1 | m <sup>2</sup> | 1.00 |
| 6 | 기존 | 바닥판 | 재료분리 | | 1.5 | 0.5 | 1 | m <sup>2</sup> | 0.75 |
| 7 | 기존 | 바닥판 | 재료분리 | | 0.5 | 0.5 | 1 | m <sup>2</sup> | 0.25 26'상 보속 |
| 8 | 24상 | 바닥판 | 재료분리 | | 0.2 | 0.5 | 1 | m <sup>2</sup> | 0.10 26'상 보속 |
| 9 | 기존 | 바닥판 | 재료분리 | | 0.5 | 0.5 | 1 | m <sup>2</sup> | 0.25 24'상 보속 |
| 10 | 24상 | 바닥판 | 열화 | | 0.8 | 0.5 | 1 | m <sup>2</sup> | 0.40 |
| 11 | 24상 | 바닥판 | 열화 | | 0.5 | 0.8 | 1 | m <sup>2</sup> | 0.40 |
| 12 | 26상 | 바닥판 | 철근부식 | | 0.2 | 1.0 | 1 | m <sup>2</sup> | 0.20 |
| 13 | 26상 | 바닥판 | 파손 및 철근노출 | | 0.1 | 0.5 | 1 | m <sup>2</sup> | 0.05 |
| 14 | 26상 | 바닥판 | 충분리 | | 0.1 | 1.5 | 1 | m <sup>2</sup> | 0.15 |
| 15 | 26상 | 바닥판 | 철근노출 | | 0.1 | 0.5 | 1 | m <sup>2</sup> | 0.05 |
| 16 | 26상 | 바닥판 | 파손 및 철근노출 | | 0.1 | 1.0 | 1 | m <sup>2</sup> | 0.10 |
| 17 | 26상 | 바닥판 | 충분리 | | 0.1 | 1.0 | 1 | m <sup>2</sup> | 0.10 |
| 18 | 26상 | 바닥판 | 재료분리 | | 0.5 | 0.5 | 1 | m <sup>2</sup> | 0.25 |
| 19 | 26상 | 바닥판 | 박리, 열화 | | 1.5 | 1.5 | 1 | m <sup>2</sup> | 2.25 |

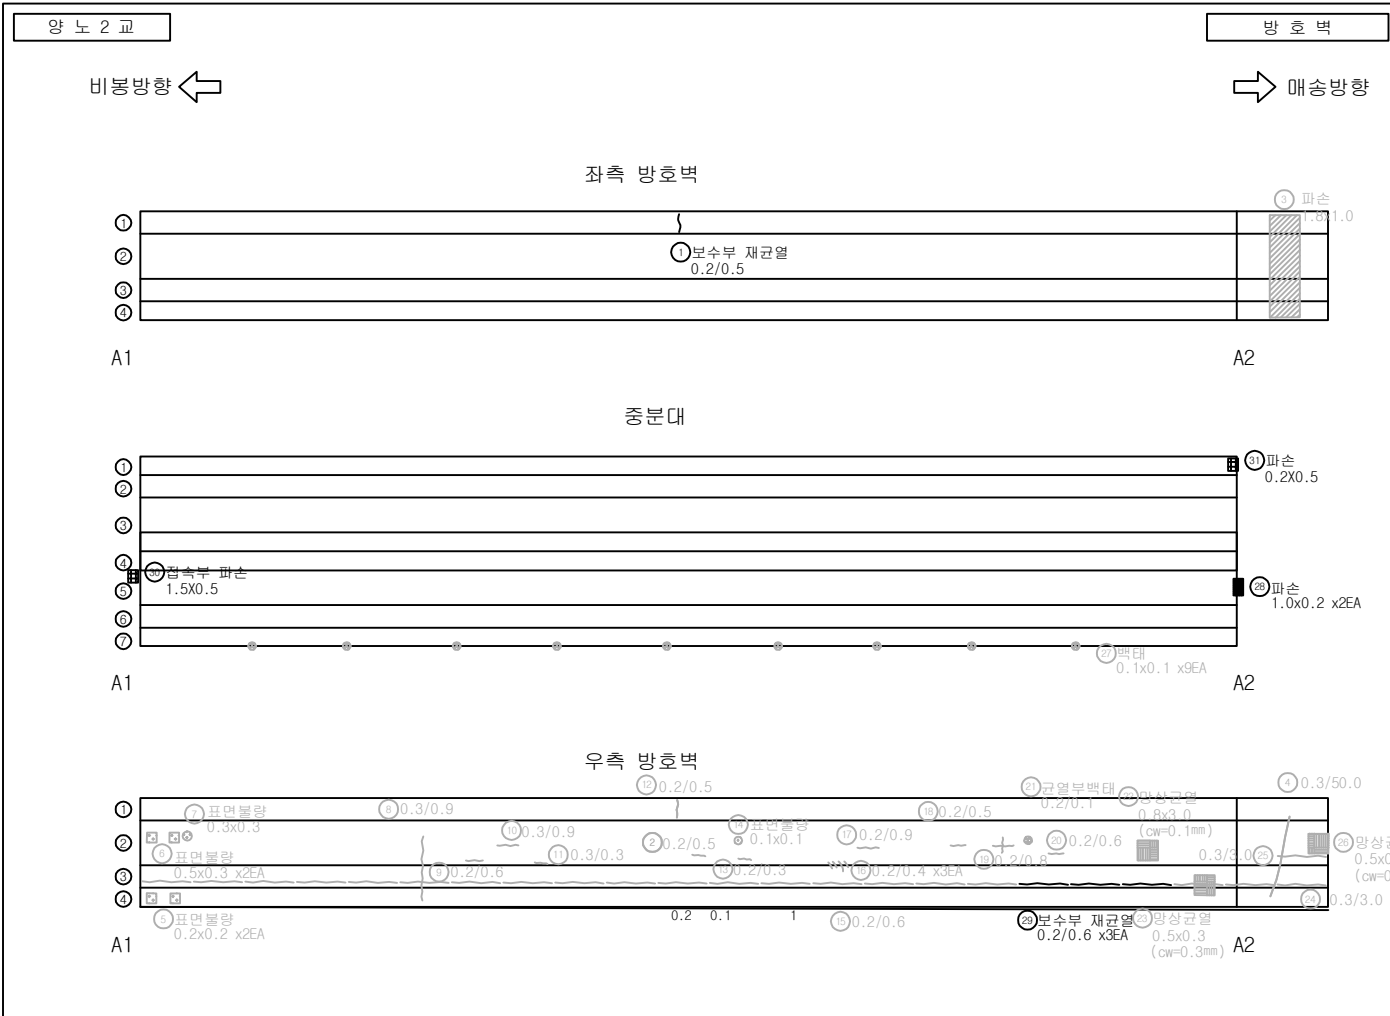
| 발 주 처 | 용 역 명 | 점검기관 | 구 조 물 명 | 도 면 명 | 도면번호 |
|---|---|---|---|---|---|
| 화성도시고속도로주식회사 | 비봉~매송간 도시고속도로 2026년 상반기 정밀안전점검 | (주)명성엔지니어링 | 양노2교 | 방호벽 | 003-1 |

| 번호 | 구분 | 부재 | 손 상 현 황 | 손 상 규 모 | | | | | 비고 |
|---|---|---|---|---|---|---|---|---|---|
| 1 | 17년 | 방호벽 | 보수부 재균열 | 0.2 | 0.5 | | 1 | m | 0.50 |
| 2 | 기존 | 방호벽 | 균열 | 0.2 | 0.5 | | 1 | m | 0.50 22'상 보수 |
| 3 | 20상 | 방호벽 | 파손 | | 1.8 | 1.0 | 1 | m | 1.80 26'상 보수 |
| 4 | 기존 | 방호벽 | 균열 | 0.3 | 50.0 | | 1 | m | 50.00 22'상 보수 |
| 5 | 기존 | 방호벽 | 표면불량 | | 0.2 | 0.2 | 2 | m | 0.06 24'상 보수 |
| 6 | 기존 | 방호벽 | 표면불량 | | 0.5 | 0.3 | 2 | m | 0.30 24'상 보수 |
| 7 | 기존 | 방호벽 | 표면불량 | | 0.3 | 0.3 | 1 | m | 0.09 24'상 보수 |
| 8 | 기존 | 방호벽 | 균열 | 0.3 | 0.9 | | 1 | m | 0.90 22'상 보수 |
| 9 | 기존 | 방호벽 | 균열 | 0.2 | 0.6 | | 1 | m | 0.60 24'상 보수 |
| 10 | 기존 | 방호벽 | 균열 | 0.3 | 0.9 | | 1 | m | 0.90 24'상 보수 |
| 11 | 기존 | 방호벽 | 균열 | 0.3 | 0.3 | | 1 | m | 0.30 24'상 보수 |
| 12 | 기존 | 방호벽 | 균열 | 0.2 | 0.5 | | 1 | m | 0.50 22'상 보수 |
| 13 | 기존 | 방호벽 | 균열 | 0.2 | 0.3 | | 1 | m | 0.30 22'상 보수 |
| 14 | 기존 | 방호벽 | 표면불량 | | 0.1 | 0.1 | 1 | m | 0.01 22'상 보수 |
| 15 | 기존 | 방호벽 | 균열 | 0.2 | 0.6 | | 1 | m | 0.60 22'상 보수 |
| 16 | 기존 | 방호벽 | 균열 | 0.2 | 0.4 | | 3 | m | 1.20 22'상 보수 |
| 17 | 기존 | 방호벽 | 균열 | 0.2 | 0.9 | | 1 | m | 0.90 22'상 보수 |
| 18 | 기존 | 방호벽 | 균열 | 0.2 | 0.5 | | 1 | m | 0.50 22'상 보수 |
| 19 | 기존 | 방호벽 | 균열 | 0.2 | 0.8 | | 1 | m | 0.80 22'상 보수 |
| 20 | 기존 | 방호벽 | 균열 | 0.2 | 0.6 | | 1 | m | 0.60 22'상 보수 |
| 21 | 기존 | 방호벽 | 균열부 백태 | 0.2 | 0.1 | | 1 | m | 0.10 22'상 보수 |
| 22 | 기존 | 방호벽 | 망상균열 | 0.1 | 0.8 | 3.0 | 1 | m | 2.40 22'상 보수 |
| 23 | 기존 | 방호벽 | 망상균열 | 0.3 | 0.5 | 0.3 | 1 | m | 0.15 22'상 보수 |
| 24 | 기존 | 방호벽 | 균열 | 0.3 | 3.0 | | 23 | m | 69.00 22'상 보수 |
| 25 | 기존 | 방호벽 | 균열 | 0.3 | 3.0 | | 1 | m | 3.00 22'상 보수 |
| 26 | 기존 | 방호벽 | 망상균열 | 0.2 | 0.5 | 0.5 | 1 | m | 0.25 22'상 보수 |
| 27 | 기존 | 중분대 | 백태 | | 0.1 | 0.1 | 9 | m | 0.09 24'상 보수 |

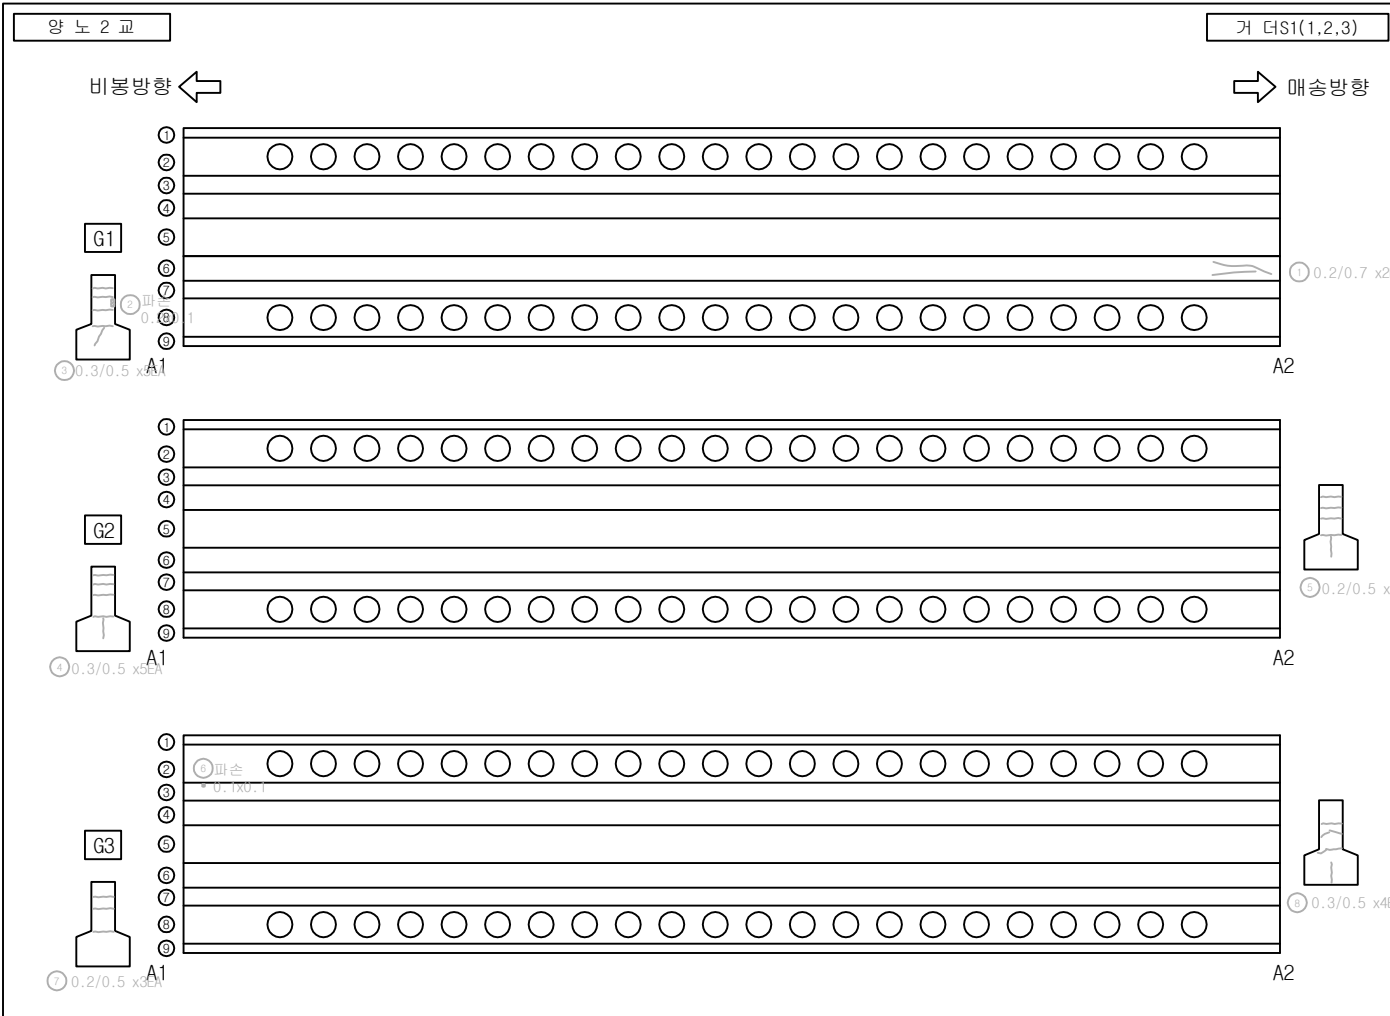
| 발 주 처 | 용 역 명 | 점검기관 | 구 조 물 명 | 도 면 명 | 도면번호 |
|---|---|---|---|---|---|
| 화성도시고속도로주식회사 | 비봉~매송간 도시고속도로 2026년 상반기 정밀안전점검 | (주)명성엔지니어링 | 양노2교 | 거더 S1(1,2,3) | 004 |

| 번호 | 구분 | 부재 | 손상현황 | 손상규모 | | | | | 비고 |
|---|---|---|---|---|---|---|---|---|---|
| 1 | 기존 | 거더 | 균열 | 0.2 | 0.7 | | 2 | m | 20'상 보수 |
| 2 | 기존 | 거더 | 파손 | | 0.2 | 0.1 | 1 | m | 22'상 보수 |
| 3 | 기존 | 거더 | 균열 | 0.3 | 0.5 | | 5 | m | 22'상 보수 |
| 4 | 기존 | 거더 | 균열 | 0.3 | 0.5 | | 5 | m | 22'상 보수 |
| 5 | 기존 | 거더 | 균열 | 0.2 | 0.5 | | 5 | m | 22'상 보수 |
| 6 | 20상 | 거더 | 파손 | | 0.1 | 0.1 | 1 | m | 24'상 보수 |
| 7 | 기존 | 거더 | 균열 | 0.2 | 0.5 | | 3 | m | 22'상 보수 |
| 8 | 기존 | 거더 | 균열 | 0.3 | 0.5 | | 4 | m | 22'상 보수 |

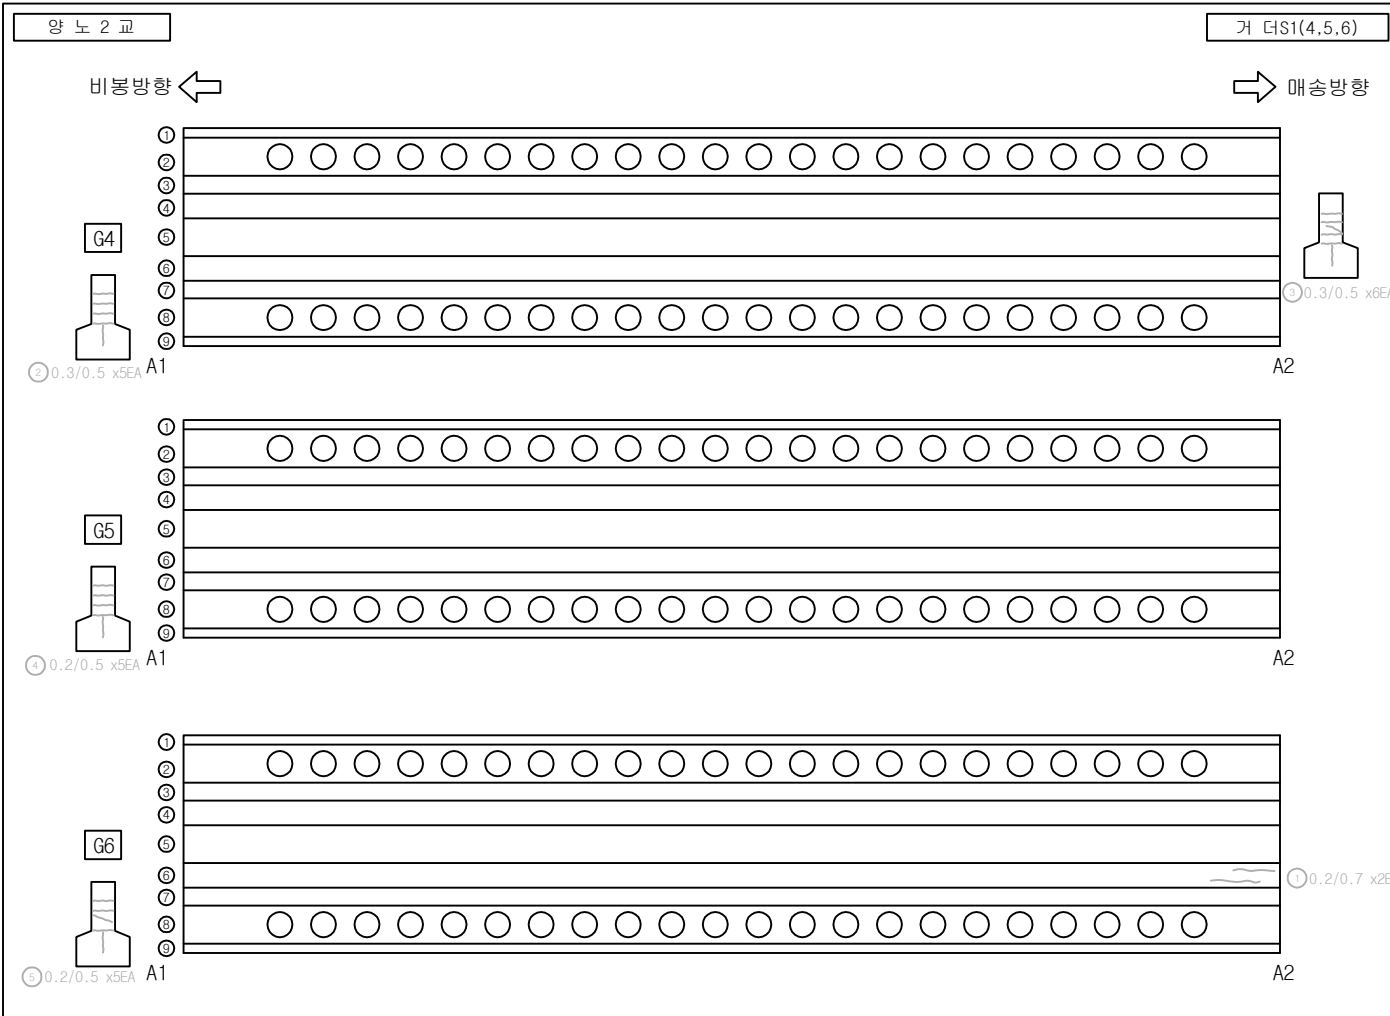
| 발주처 | 용역명 | 점검기관 | 구조물명 | 도면명 | 도면번호 |
|---|---|---|---|---|---|
| 화성도시고속도로주식회사 | 비봉~매송간 도시고속도로 2026년 상반기 정밀안전점검 | (주)명성엔지니어링 | 양노2교 | 거더 S1(4,5,6) | 005 |

| 번호 | 구분 | 부재 | 손상현황 | 손상규모 | | | | | 비고 |
|---|---|---|---|---|---|---|---|---|---|
| 1 | 기초 | 거더 | 균열 | 0.2 | 0.7 | | 2 | ㎡ | 20년 보수 |
| 2 | 기초 | 거더 | 균열 | 0.3 | 0.5 | | 5 | ㎡ | 22'상 보수 |
| 3 | 기초 | 거더 | 균열 | 0.3 | 0.5 | | 6 | ㎡ | 22'상 보수 |
| 4 | 기초 | 거더 | 균열 | 0.2 | 0.5 | | 5 | ㎡ | 22'상 보수 |
| 5 | 기초 | 거더 | 균열 | 0.2 | 0.5 | | 5 | ㎡ | 22'상 보수 |

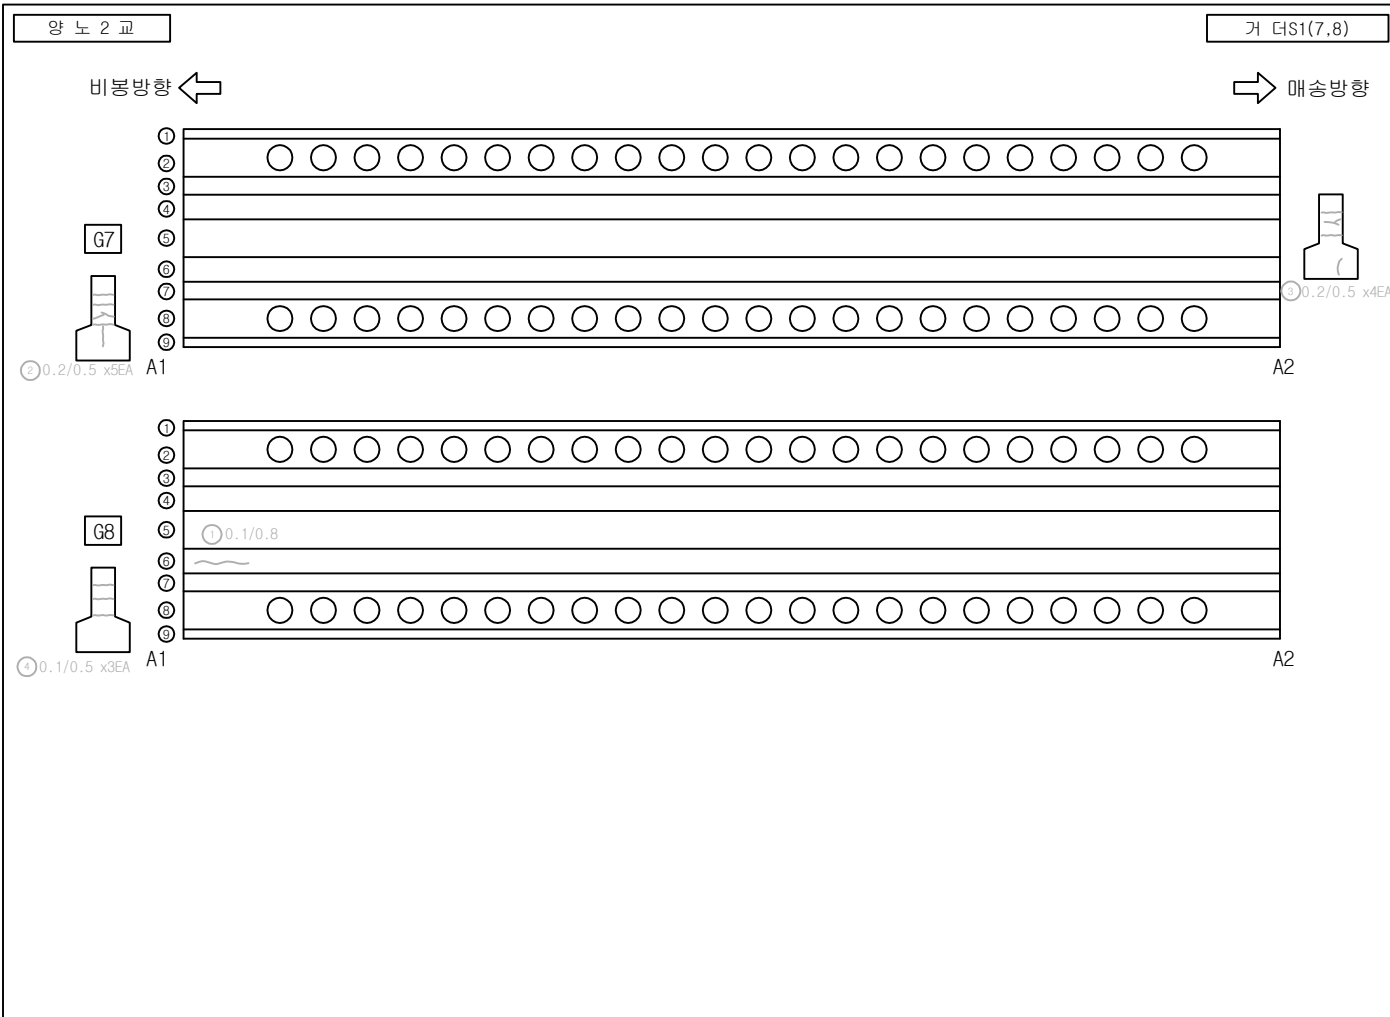
| 발 주 처 | 용 역 명 | 점검기관 | 구 조 물 명 | 도 면 명 | 도면번호 |
|---|---|---|---|---|---|
| 화성도시고속도로주식회사 | 비봉~매송간 도시고속도로 2026년 상반기 정밀안전점검 | (주)명성엔지니어링 | 양노2교 | 거더 S1(7,8) | 006 |

| 번호 | 구분 | 부재 | 손상현황 | 손상규모 | | | | | 비고 |
|---|---|---|---|---|---|---|---|---|---|
| 1 | 기초 | 거더 | 균열 | 0.1 | 0.8 | | 1 | ㎡ | 0.80 |
| 2 | 기초 | 거더 | 균열 | 0.2 | 0.5 | | 5 | ㎡ | 2.50 |
| 3 | 기초 | 거더 | 균열 | 0.2 | 0.5 | | 4 | ㎡ | 2.00 |
| 4 | 기초 | 거더 | 균열 | 0.1 | 0.5 | | 3 | ㎡ | 1.50 |

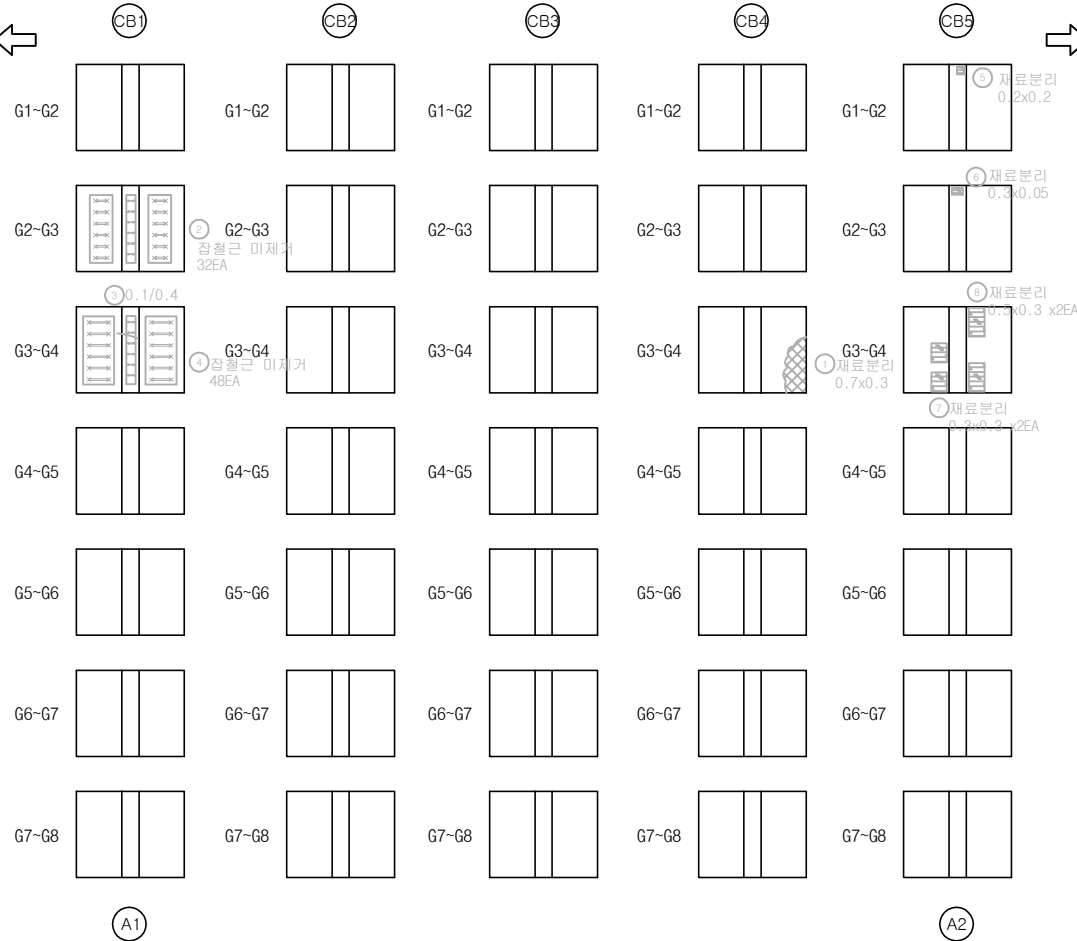
| 발 주 처 | 용 역 명 | 점검기관 | 구 조 물 명 | 도 면 명 | 도면번호 |
|---|---|---|---|---|---|
| 화성도시고속도로주식회사 | 비봉~매송간 도시고속도로 2026년 상반기 정밀안전점검 | (주)명성엔지니어링 | 양노2교 | 가로보 S1 | 007 |

| 번호 | 구분 | 부재 | 손상현황 | 손상규모 | | | | | 비고 | |
|---|---|---|---|---|---|---|---|---|---|---|
| 1 | 기초 | 가로보 | 재료분리 | | 0.7 | 0.3 | 1 | m <sup>2</sup> | 0.21 | 20'상 보수 |
| 2 | 기초 | 가로보 | 잡철근 미제거 | | | | 32 | EA | 32.00 | 24'상 보수 |
| 3 | 기초 | 가로보 | 균열 | 0.1 | 0.4 | | 1 | m | 0.40 | 24'상 보수 |
| 4 | 기초 | 가로보 | 잡철근 미제거 | | | | 48 | EA | 48.00 | 24'상 보수 |
| 5 | 기초 | 가로보 | 재료분리 | | 0.2 | 0.2 | 1 | m <sup>2</sup> | 0.04 | 24'상 보수 |
| 6 | 기초 | 가로보 | 재료분리 | | 0.3 | 0.05 | 1 | m <sup>2</sup> | 0.015 | 24'상 보수 |
| 7 | 기초 | 가로보 | 재료분리 | | 0.3 | 0.3 | 2 | m <sup>2</sup> | 0.18 | 22'상 보수 |
| 8 | 기초 | 가로보 | 재료분리 | | 0.5 | 0.3 | 2 | m <sup>2</sup> | 0.30 | 22'상 보수 |

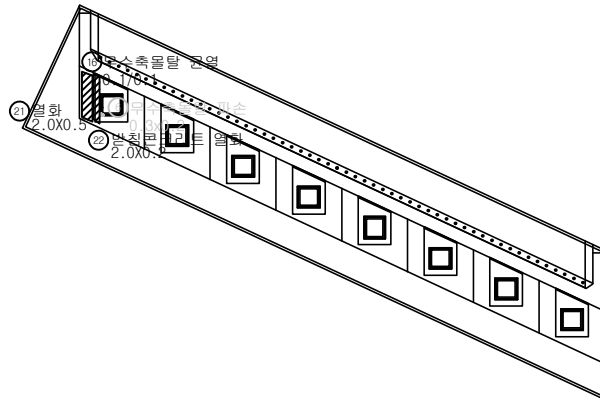
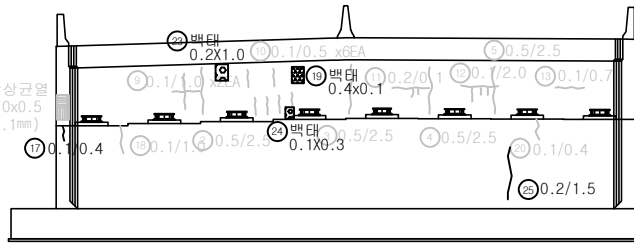
| 발 주 처 | 용 역 명 | 점검기관 | 구 조 물 명 | 도 면 명 | 도면번호 |
|---|---|---|---|---|---|
| 화성도시고속도로주식회사 | 비봉~매송간 도시고속도로 2026년 상반기 정밀안전점검 | (주)명성엔지니어링 | 양노2교 | 교대 A1 | 008 |

| 번호 | 구분 | 부재 | 손 상 현 황 | 손 상 규 모 | | | | | 비고 | |
|---|---|---|---|---|---|---|---|---|---|---|
| 1 | 기준 | 교대 | 균열 | 0.3 | 1.5 | | 1 | m | 1.50 | 20'년 보수 |
| 2 | 기준 | 교대 | 균열 | 0.5 | 2.5 | | 1 | m | 2.50 | 20'년 보수 |
| 3 | 기준 | 교대 | 균열 | 0.5 | 2.5 | | 1 | m | 2.50 | 20'년 보수 |
| 4 | 기준 | 교대 | 균열 | 0.5 | 2.5 | | 1 | m | 2.50 | 20'년 보수 |
| 5 | 기준 | 교대 | 균열 | 0.5 | 2.5 | | 1 | m | 2.50 | 20'년 보수 |
| 6 | 기준 | 교량받침 | 무수축물탈 파손 | | 0.3 | 0.2 | 1 | m <sup>2</sup> | 0.06 | 20'년 보수 |
| 7 | 20상 | 신축이음 | 차수판 볼트불량 | | | | 1 | EA | 1.00 | |
| 8 | 기준 | 교대 | 방상균열 | 0.1 | 1.0 | 0.5 | 1 | m <sup>2</sup> | 0.50 | 24'상 보수 |
| 9 | 기준 | 교대 | 균열 | 0.1 | 1.0 | | 2 | m | 2.00 | 24'상 보수 |
| 10 | 기준 | 교대 | 균열 | 0.1 | 0.5 | | 6 | m | 3.00 | 24'상 보수 |
| 11 | 기준 | 교대 | 균열 | 0.2 | 0.1 | | 1 | m | 0.10 | 24'상 보수 |
| 12 | 기준 | 교대 | 균열 | 0.1 | 2.0 | | 1 | m | 2.00 | 24'상 보수 |
| 13 | 기준 | 교대 | 균열 | 0.1 | 0.7 | | 1 | m | 0.70 | 24'상 보수 |
| 14 | 기준 | 교대 | 압철근 미재거(녹발생) | | | | 10 | EA | 10.00 | 24'상 보수 |
| 15 | 기준 | 교대 | 압철근 미재거(녹발생) | | | | 60 | EA | 60.00 | 24'상 보수 |
| 16 | 24상 | 교량받침 | 무수축물탈 균열 | 0.1 | 0.1 | | 1 | m | 0.10 | |
| 17 | 24상 | 교대 | 균열 | 0.1 | 0.4 | | 1 | m | 0.40 | |
| 18 | 24상 | 교대 | 균열 | 0.1 | 1.0 | | 1 | m | 1.00 | 26'상 보수 |
| 19 | 24상 | 교대 | 백태 | | 0.4 | 0.1 | 1 | m <sup>2</sup> | 0.04 | |
| 20 | 24상 | 교대 | 균열 | 0.1 | 0.4 | | 1 | m | 0.40 | 26'상 보수 |
| 21 | 26상 | 교대 | 열화 | | 2.0 | 0.5 | 1 | m <sup>2</sup> | 1.00 | |
| 22 | 26상 | 교량받침 | 발침콘크리트 열화 | | 2.0 | 0.2 | 1 | m <sup>2</sup> | 0.40 | |
| 23 | 26상 | 교대 | 백태 | | 0.2 | 1.0 | 1 | m <sup>2</sup> | 0.20 | |
| 24 | 26상 | 교대 | 백태 | | 0.1 | 0.3 | 1 | m <sup>2</sup> | 0.03 | |
| 25 | 26상 | 교대 | 균열 | 0.2 | 1.5 | | 1 | m | 1.50 | |
| 26 | 26상 | 교대 | 박리 | | 0.5 | 0.5 | 1 | m <sup>2</sup> | 0.25 | |

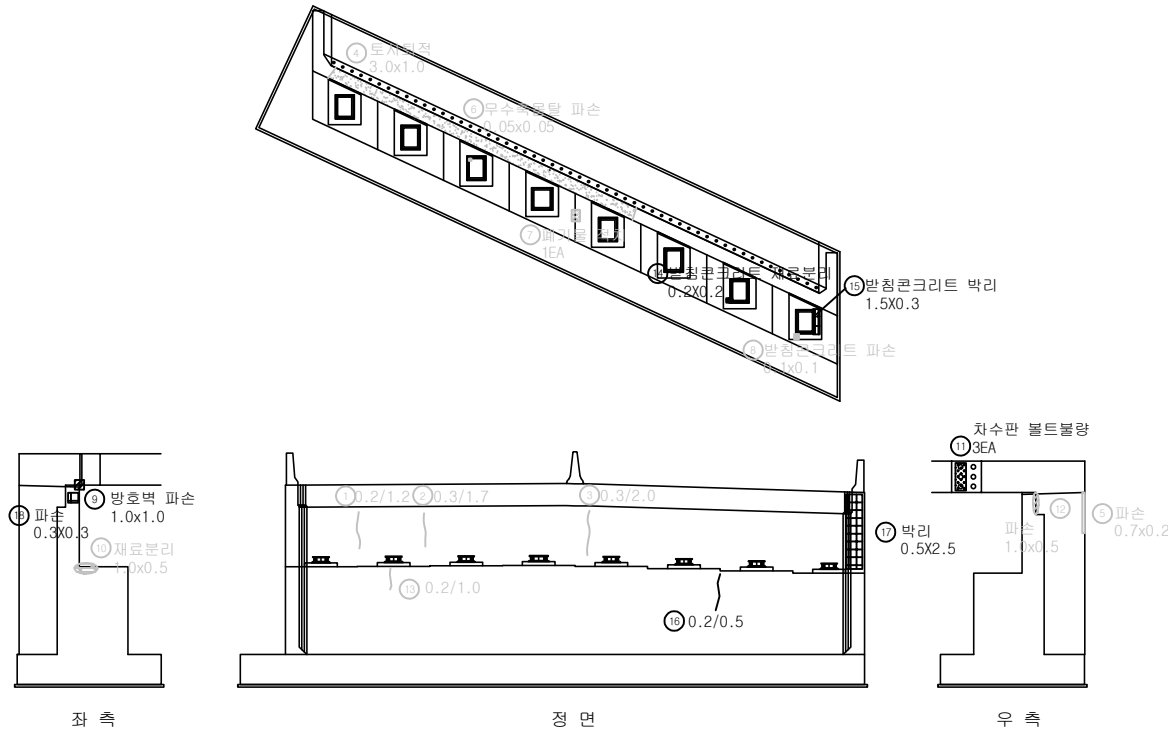
| 발 주 처 | 용 역 명 | 점검기관 | 구 조 물 명 | 도 면 명 | 도면번호 |
|---|---|---|---|---|---|
| 화성도시고속도로주식회사 | 비봉~매송간 도시고속도로 2026년 상반기 정밀안전점검 | (주)명성엔지니어링 | 양노2교 | 교대 A2 | 009 |

| 번호 | 구분 | 부재 | 손 상 현 황 | 손 상 규 모 | | | | | | 비고 |
|---|---|---|---|---|---|---|---|---|---|---|
| 1 | 기초 | 교대 | 균열 | 0.2 | 1.2 | | 1 | m | 1.20 | 20'년 보수 |
| 2 | 기초 | 교대 | 균열 | 0.3 | 1.7 | | 1 | m | 1.70 | 20'년 보수 |
| 3 | 기초 | 교대 | 균열 | 0.3 | 2.0 | | 1 | m | 2.00 | 20'년 보수 |
| 4 | 기초 | 교대 | 토사퇴적 | | 3.0 | 1.0 | 1 | m <sup>2</sup> | 3.00 | 22'년 보수 |
| 5 | 기초 | 교대 | 파손 | | 0.7 | 0.2 | 1 | m <sup>2</sup> | 0.14 | 24'년 보수 |
| 6 | 기초 | 교량받침 | 무수축물탈 파손 | | 0.05 | 0.05 | 1 | m <sup>2</sup> | 0.0025 | 24'년 보수 |
| 7 | 기초 | 교대 | 깨기물 적치 | | | | 1 | EA | 1.00 | 24'년 보수 |
| 8 | 기초 | 교량받침 | 발침콘크리트 파손 | | 0.1 | 0.1 | 1 | m <sup>2</sup> | 0.01 | 24'년 보수 |
| 9 | 기초 | 방호벽 | 방호벽 파손 | | 1.0 | 1.0 | 1 | m <sup>2</sup> | 1.00 | |
| 10 | 기초 | 교대 | 재료분리 | | 1.0 | 0.5 | 1 | m <sup>2</sup> | 0.50 | 24'년 보수 |
| 11 | 기초 | 신축이음 | 차수판 볼트불량 | | | | 3 | EA | 3.00 | |
| 12 | 기초 | 교대 | 파손 | | 1.0 | 0.5 | 1 | m <sup>2</sup> | 0.50 | 20'년 보수 |
| 13 | 24상 | 교대 | 균열 | 0.2 | 1.0 | | 1 | m | 1.00 | 28'년 보수 |
| 14 | 26상 | 교량받침 | 발침콘크리트 재료분리 | | 0.2 | 0.2 | 1 | m <sup>2</sup> | 0.04 | |
| 15 | 26상 | 교량받침 | 발침콘크리트 박리 | | 1.5 | 0.3 | 1 | m <sup>2</sup> | 0.45 | |
| 16 | 26상 | 교대 | 균열 | 0.2 | 0.5 | | 1 | m | 0.50 | |
| 17 | 26상 | 교대 | 박리 | | 0.5 | 2.5 | 1 | m <sup>2</sup> | 1.25 | |
| 18 | 26상 | 교대 | 파손 | | 0.3 | 0.3 | 1 | m <sup>2</sup> | 0.09 | |
