쌍 학교

| 발 주 처 | 용 역 명 | 점검기관 | 구 조 물 명 | 도 면 명 | 도면번호 |
|---|---|---|---|---|---|
| 화성도시고속도로주식회사 | 비봉~매송간 도시고속도로 2026년 상반기 정밀안전점검 | (주)명성엔지니어링 | 쌍학교 | 바닥판 상면 S1 | 001 |

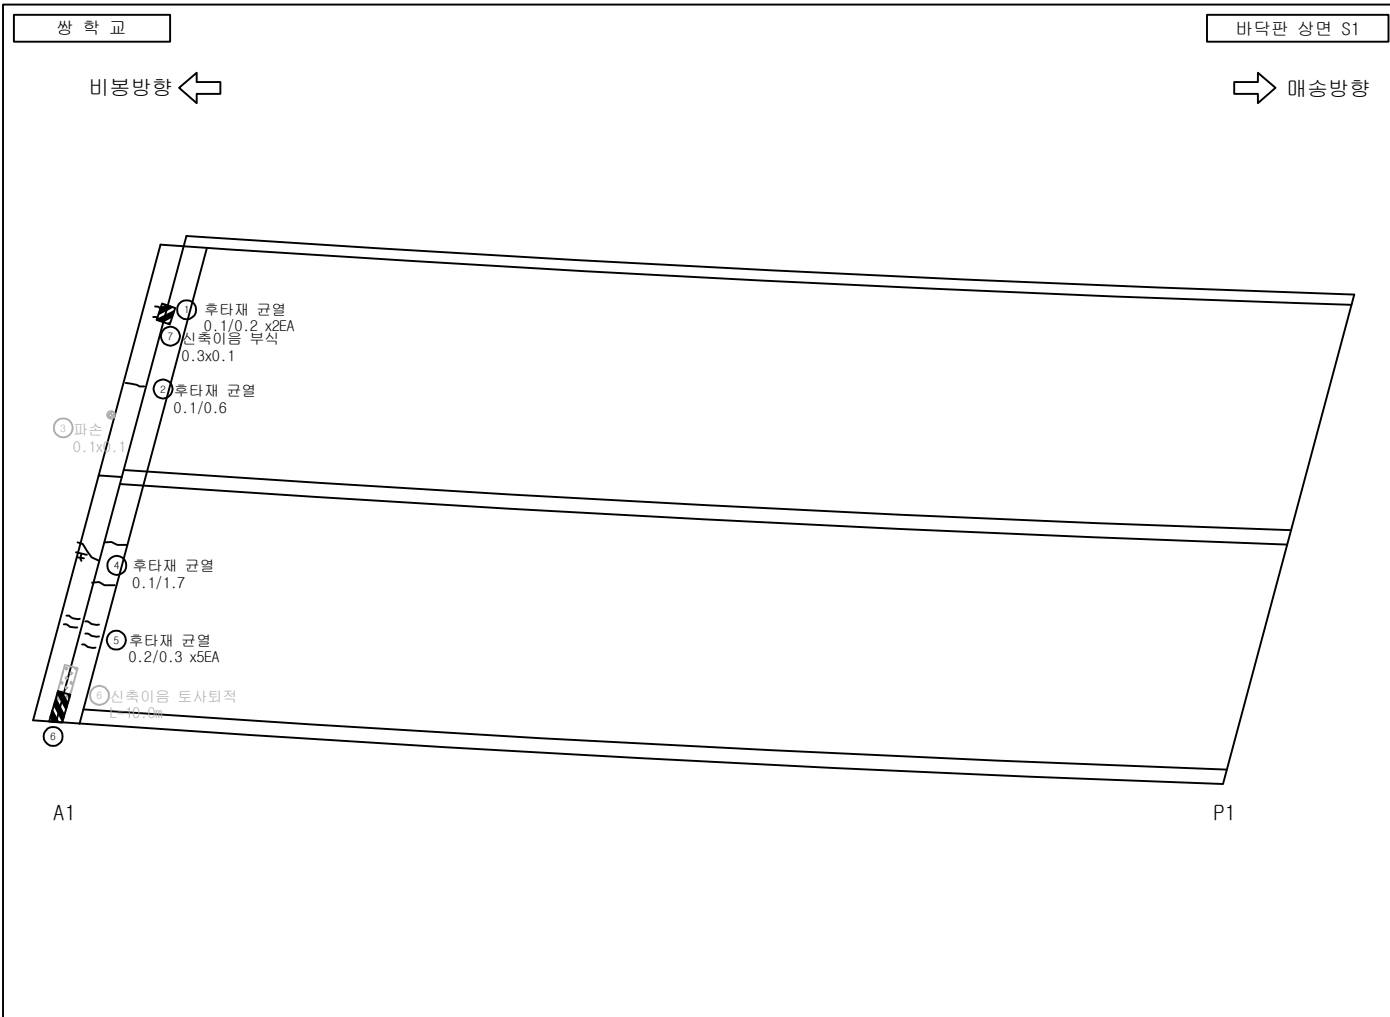
| 번호 | 구분 | 부재 | 손상현황 | 손상규모 | | | | | 비고 |
|---|---|---|---|---|---|---|---|---|---|
| 1 | 20상 | 신축이음 | 후타재 균열 | 0.1 | 0.2 | | 2 | m | 0.40 |
| 2 | 20상 | 신축이음 | 후타재 균열 | 0.1 | 0.6 | | 1 | m | 0.60 |
| 3 | 기존 | 교면포장 | 파손 | | 0.1 | 0.1 | 1 | m <sup>2</sup> | 0.01 22'상 보수 |
| 4 | 20상 | 신축이음 | 후타재 균열 | 0.1 | 0.7 | | 1 | m | 0.70 |
| 5 | 20상 | 신축이음 | 후타재 균열 | 0.2 | 0.3 | | 5 | m | 1.50 |
| 6 | 기존 | 신축이음 | 신축이음 토사퇴적 | | 1.0 | | 1 | m | 1.00 22'상 보수 |
| 7 | 24상 | 신축이음 | 신축이음 부식 | | 0.3 | 0.1 | 1 | m <sup>2</sup> | 0.03 |

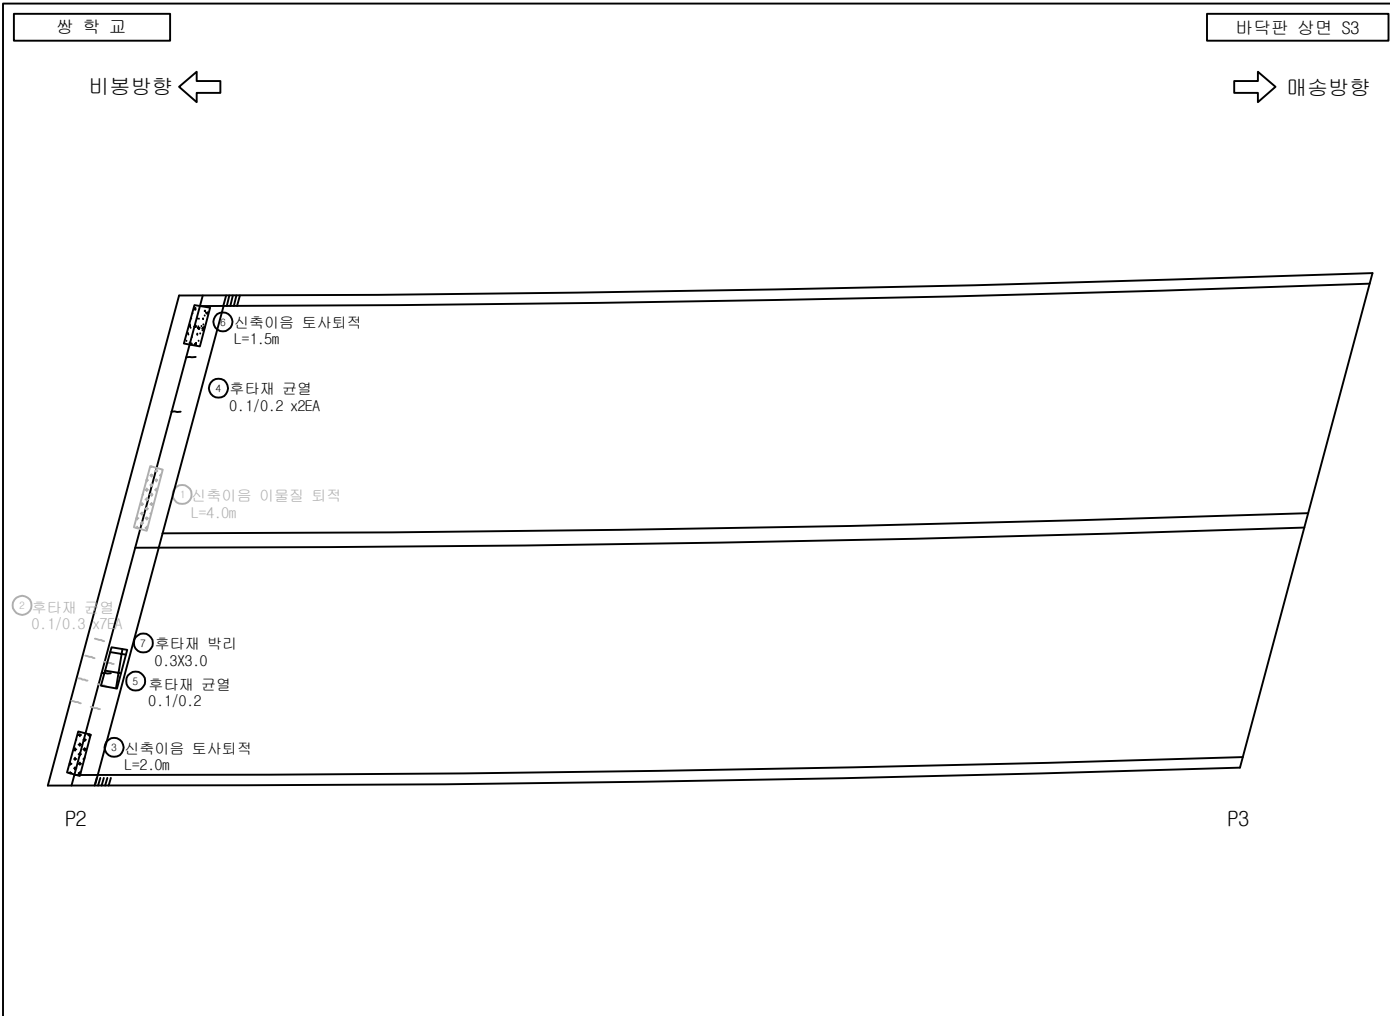
| 번호 | 구분 | 부재 | 손상현황 | 손상규모 | | | | | 비고 |
|---|---|---|---|---|---|---|---|---|---|
| 2 | 기타 | 신축이음 | 후타재 균열 | 0.1 | 0.3 | | 7 | m | 24'상 보수 |
| 4 | 24상 | 신축이음 | 후타재 균열 | 0.1 | 0.2 | | 2 | m | 0.40 |
| 5 | 24상 | 신축이음 | 후타재 균열 | 0.1 | 0.2 | | 1 | m | 0.20 |

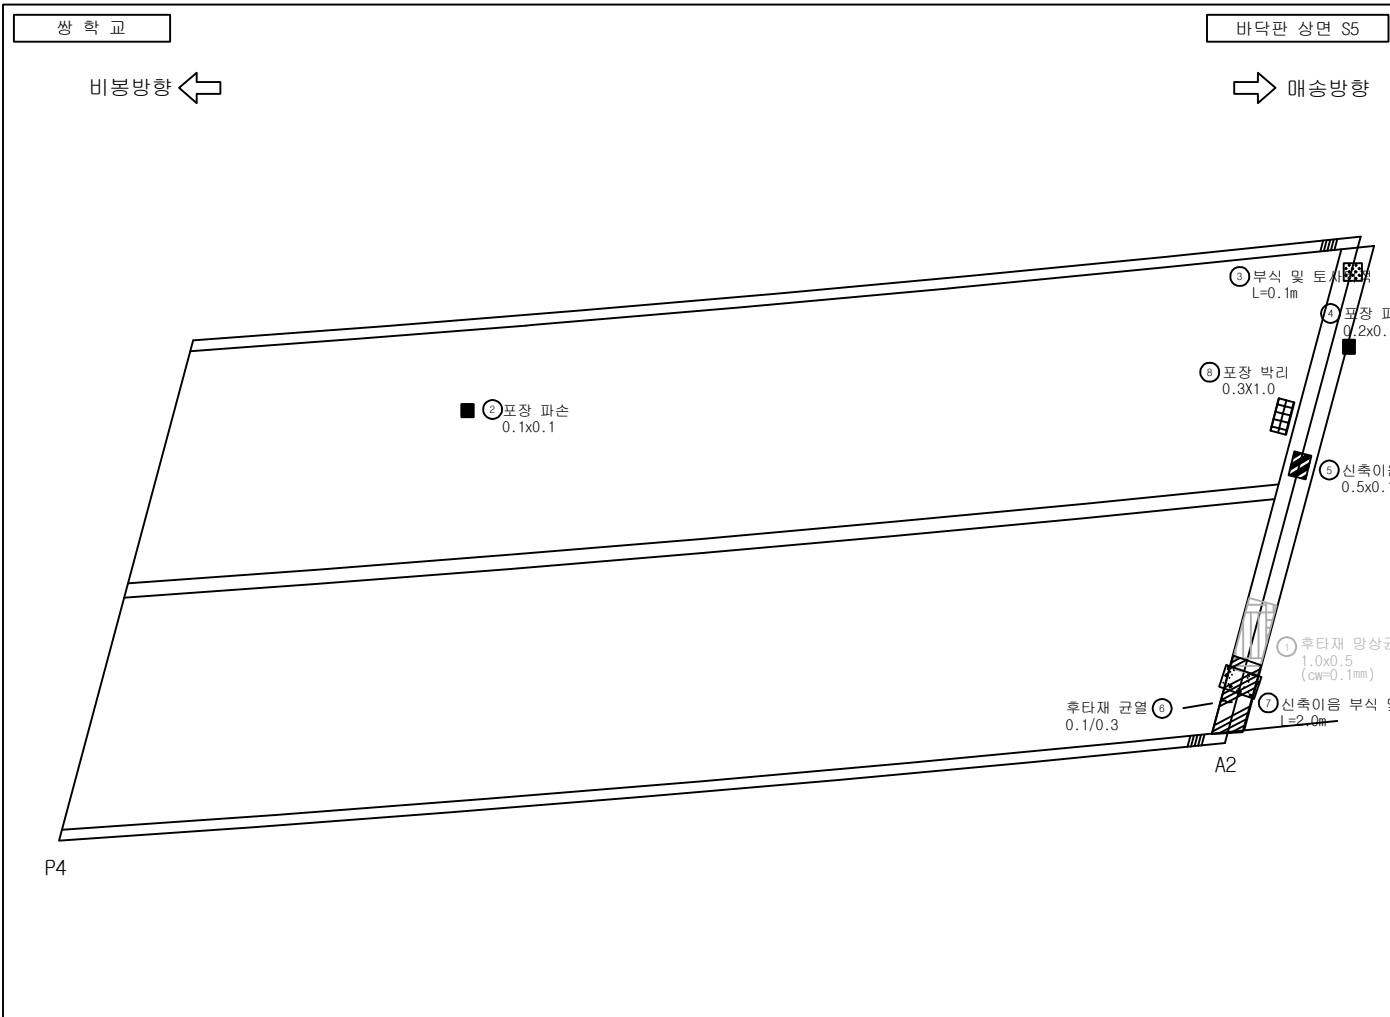
| 번호 | 구분 | 부재 | 손상 현황 | 손상 규모 | | | | | 비고 |
|---|---|---|---|---|---|---|---|---|---|
| 1 | 기존 | 신축이음 | 후타재 망상균열 | 0.1 | 1.0 | 0.5 | 1 | m | 22'선 보수 |
| 3 | 24상 | 신축이음 | 부식 및 토사퇴적 | | 0.1 | | 1 | m | 0.10 |
| 5 | 24상 | 신축이음 | 신축이음 부식 | | 0.5 | 0.1 | 1 | m <sup>2</sup> | 0.05 |
| 6 | 24상 | 신축이음 | 후타재 균열 | 0.1 | 0.3 | | 1 | m | 0.30 |
| 7 | 24상 | 신축이음 | 신축이음 부식 및 퇴적 | 2.0 | | | 1 | m | 2.00 |

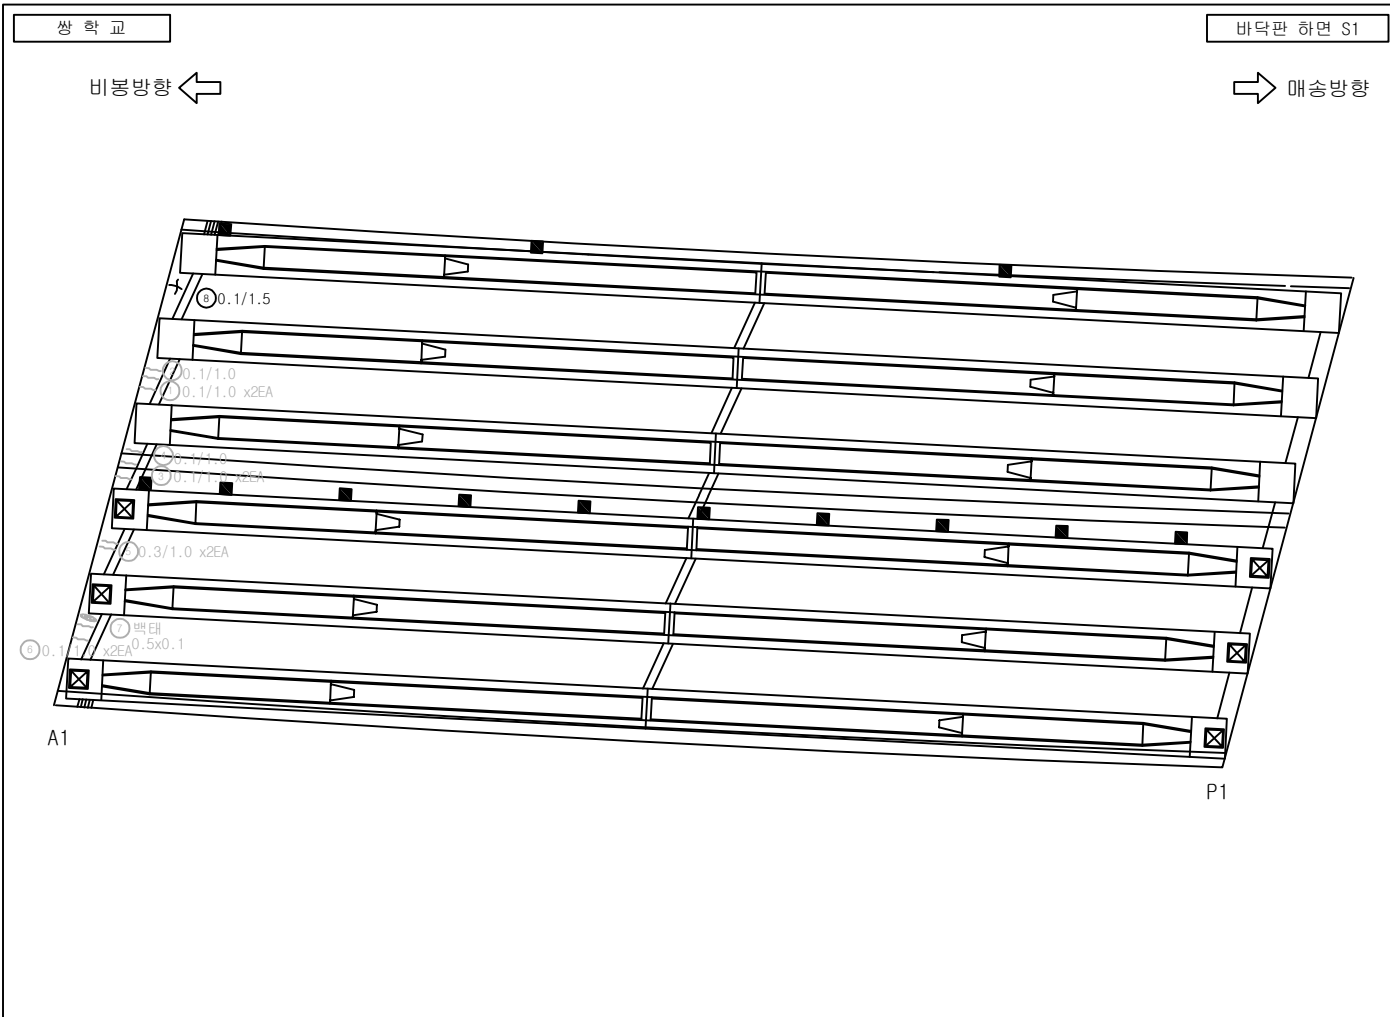
| 번호 | 구분 | 부재 | 손상현황 | 손상규모 | | | | | 비고 | |
|---|---|---|---|---|---|---|---|---|---|---|
| 1 | 20상 | 바닥판 | 균열 | 0.1 | 1.0 | | 2 | m | 2.00 | 26'상 보수 |
| 2 | 기존 | 바닥판 | 균열 | 0.1 | 1.0 | | 1 | m | 1.00 | 24'상 보수 |
| 3 | 20상 | 바닥판 | 균열 | 0.1 | 1.0 | | 2 | m | 2.00 | 26'상 보수 |
| 4 | 기존 | 바닥판 | 균열 | 0.1 | 1.0 | | 1 | m | 1.00 | 24'상 보수 |
| 5 | 20상 | 바닥판 | 균열 | 0.3 | 1.0 | | 2 | m | 2.00 | 26'상 보수 |
| 6 | 20상 | 바닥판 | 균열 | 0.1 | 1.0 | | 2 | m | 2.00 | 26'상 보수 |
| 8 | 24상 | 바닥판 | 균열 | 0.1 | 1.5 | | 1 | m | 1.50 | |

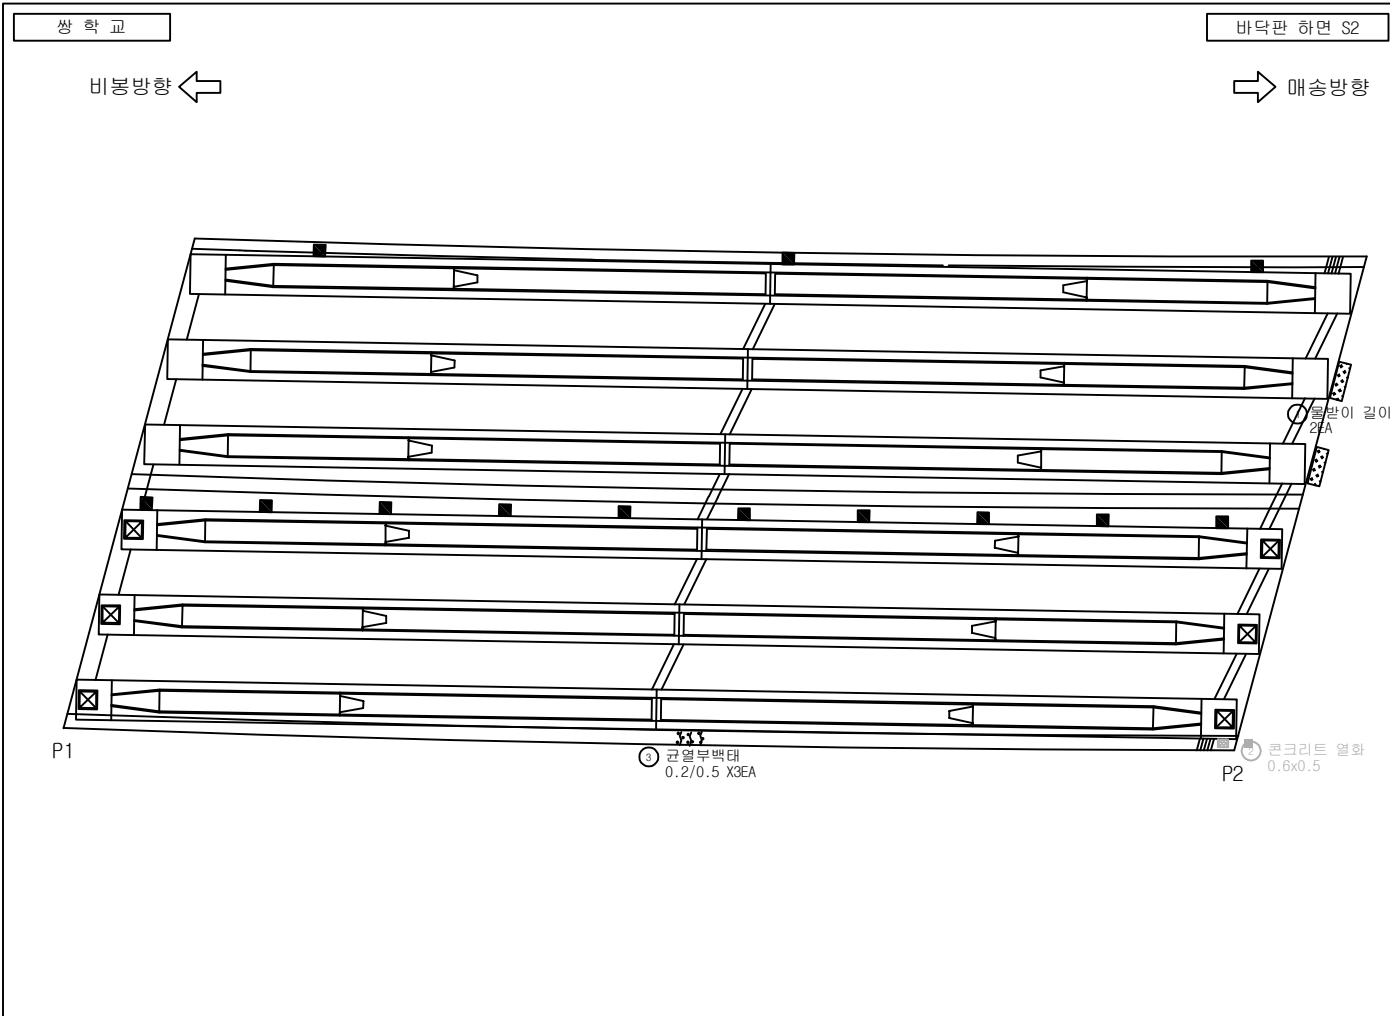
| 번호 | 구분 | 부재 | 손상 현황 | 손상 규모 | | | | | 비고 |
|---|---|---|---|---|---|---|---|---|---|
| 3 | 26상 | 바닥판 | 균열부백태 | 0.2 | 0.5 | | 3 | m | 1.50 |

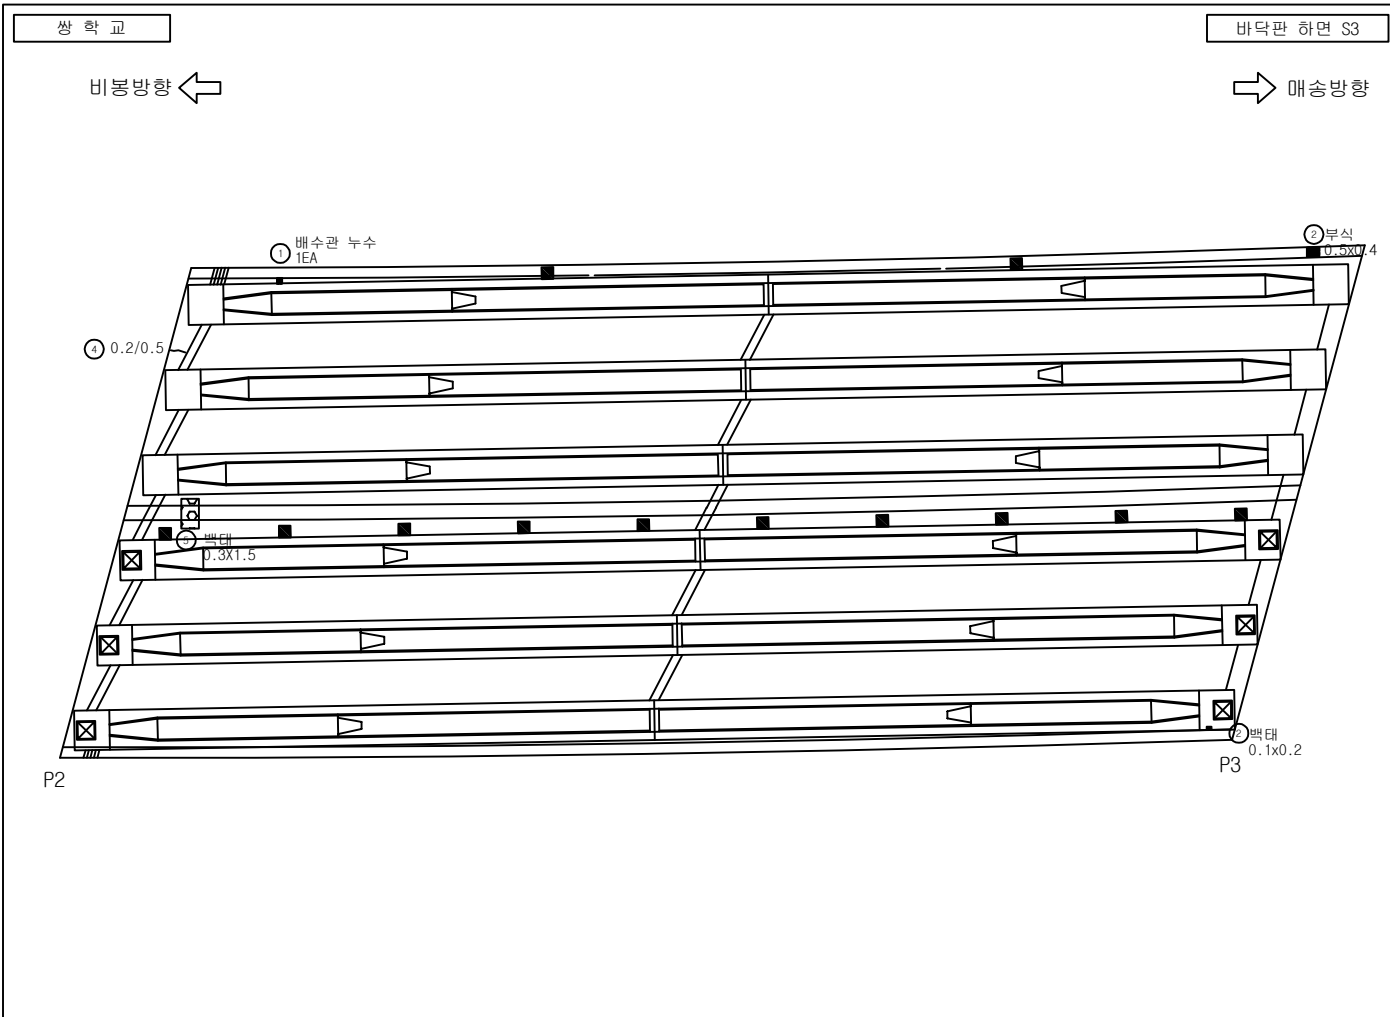
| 번호 | 구분 | 부재 | 손상현황 | 손상규모 | | | | | 비고 |
|---|---|---|---|---|---|---|---|---|---|
| 1 | 24상 | 배수시설 | 배수관 누수 | | | | 1 | EA | 1.00 |
| 2 | 24상 | 바닥판 | 부식 | | 0.5 | 0.4 | 1 | m <sup>2</sup> | 0.20 |
| 4 | 26상 | 바닥판 | 균열 | 0.2 | 0.5 | | 1 | m | 0.50 |

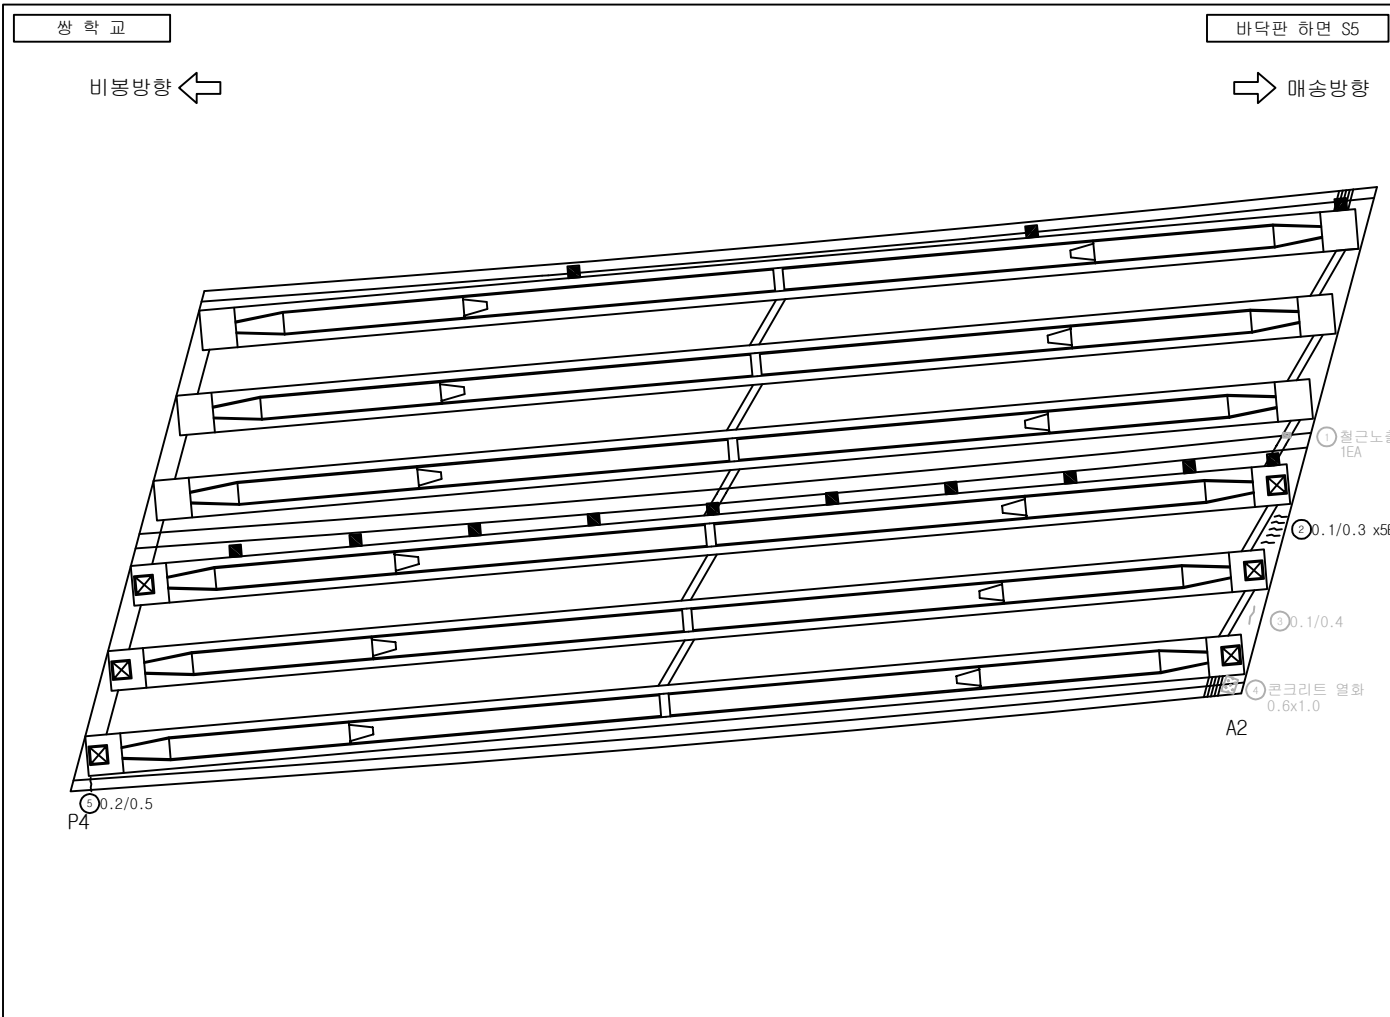
| 번호 | 구분 | 부재 | 손상현황 | 손상규모 | | | | | 비고 |
|---|---|---|---|---|---|---|---|---|---|
| 2 | 24상 | 바닥판 | 균열 | 0.1 | 0.3 | | 5 | m | 1.50 |
| 3 | 24상 | 바닥판 | 균열 | 0.1 | 0.4 | | 1 | m | 0.40 |
| 5 | 26상 | 바닥판 | 균열 | 0.2 | 0.5 | | 1 | m | 0.50 |

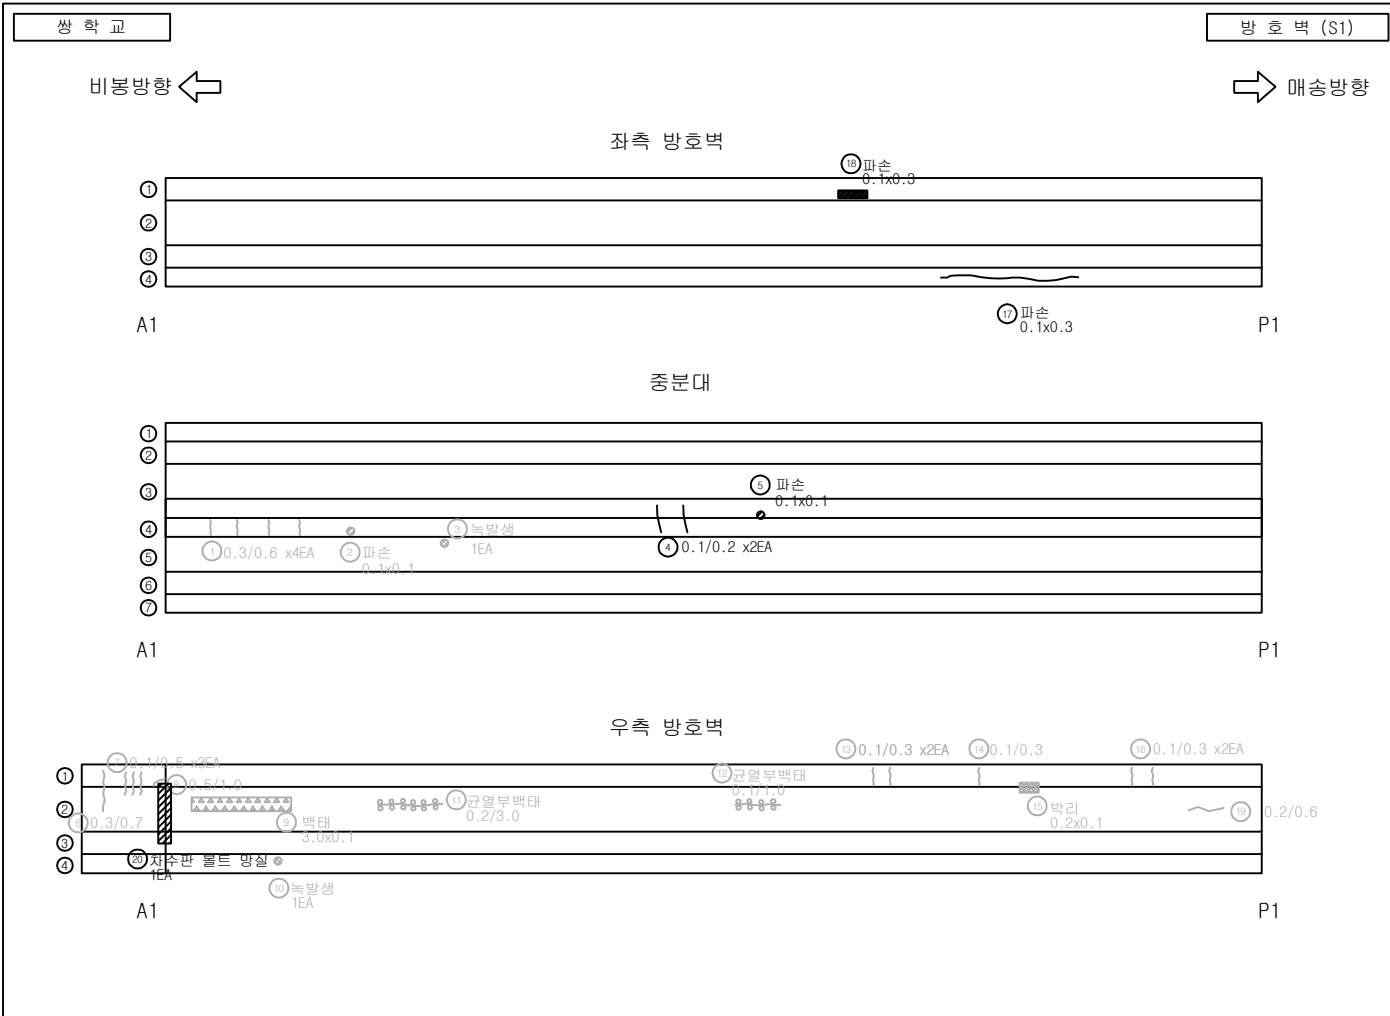
| 번호 | 구분 | 부재 | 손상현황 | 손상규모 | | | | | 비고 |
|---|---|---|---|---|---|---|---|---|---|
| 1 | 기초 | 중분대 | 균열 | 0.3 | 0.6 | | 4 | m | 2.40 |
| 4 | 20상 | 중분대 | 균열 | 0.1 | 0.2 | | 2 | m | 0.40 |
| 6 | 기초 | 방호벽 | 균열 | 0.3 | 0.7 | | 1 | m | 0.70 |
| 7 | 기초 | 방호벽 | 균열 | 0.1 | 0.5 | | 3 | m | 1.50 |
| 8 | 기초 | 방호벽 | 균열 | 0.5 | 1.0 | | 1 | m | 1.00 |
| 11 | 기초 | 방호벽 | 균열부 백태 | 0.2 | 3.0 | | 1 | m | 3.00 |
| 12 | 기초 | 방호벽 | 균열부 백태 | 0.1 | 1.0 | | 1 | m | 1.00 |
| 13 | 기초 | 방호벽 | 균열 | 0.1 | 0.3 | | 2 | m | 0.60 |
| 14 | 기초 | 방호벽 | 균열 | 0.1 | 0.3 | | 1 | m | 0.30 |
| 16 | 기초 | 방호벽 | 균열 | 0.1 | 0.3 | | 2 | m | 0.60 |
| 17 | 22상 | 방호벽 | 균열 | 0.2 | 3.0 | | 1 | m | 3.00 |
| 19 | 24상 | 방호벽 | 균열 | 0.2 | 0.6 | | 1 | m | 0.60 |

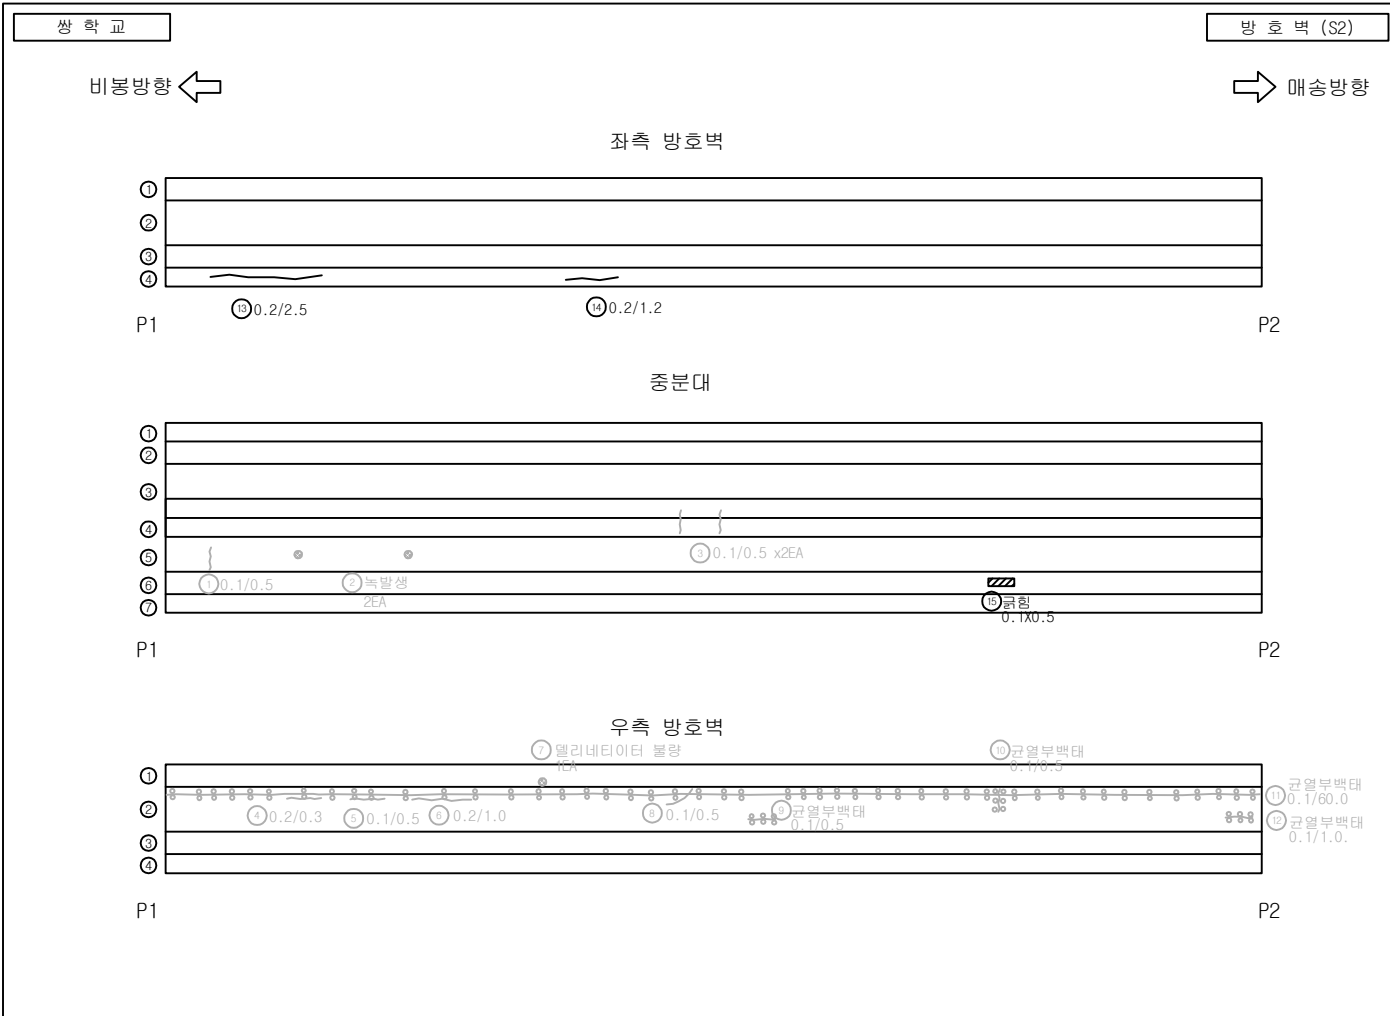
| 번호 | 구분 | 부재 | 손상현황 | 손상규모 | | | | | | 비고 |
|---|---|---|---|---|---|---|---|---|---|---|
| 1 | 기초 | 중분대 | 균열 | 0.1 | 0.5 | | 1 | m | 0.50 | 22'상 보수 |
| 3 | 기초 | 중분대 | 균열 | 0.1 | 0.5 | | 2 | m | 1.00 | 22'상 보수 |
| 4 | 기초 | 방호벽 | 균열 | 0.2 | 0.3 | | 1 | m | 0.30 | 22'상 보수 |
| 5 | 기초 | 방호벽 | 균열 | 0.1 | 0.5 | | 1 | m | 0.50 | 22'상 보수 |
| 6 | 기초 | 방호벽 | 균열 | 0.2 | 1.0 | | 1 | m | 1.00 | 22'상 보수 |
| 8 | 기초 | 방호벽 | 균열 | 0.1 | 0.5 | | 1 | m | 0.50 | 22'상 보수 |
| 9 | 기초 | 방호벽 | 균열부 백태 | 0.1 | 0.5 | | 1 | m | 0.50 | 22'상 보수 |
| 10 | 기초 | 방호벽 | 균열부 백태 | 0.1 | 0.5 | | 1 | m | 0.50 | 22'상 보수 |
| 11 | 기초 | 방호벽 | 균열부 백태 | 0.1 | 60.0 | | 1 | m | 60.00 | 22'상 보수 |
| 12 | 기초 | 방호벽 | 균열부 백태 | 0.1 | 1.0 | | 1 | m | 1.00 | 22'상 보수 |
| 13 | 24상 | 방호벽 | 균열 | 0.2 | 2.5 | | 1 | m | 2.50 | |
| 14 | 24상 | 방호벽 | 균열 | 0.2 | 1.2 | | 1 | m | 1.20 | |

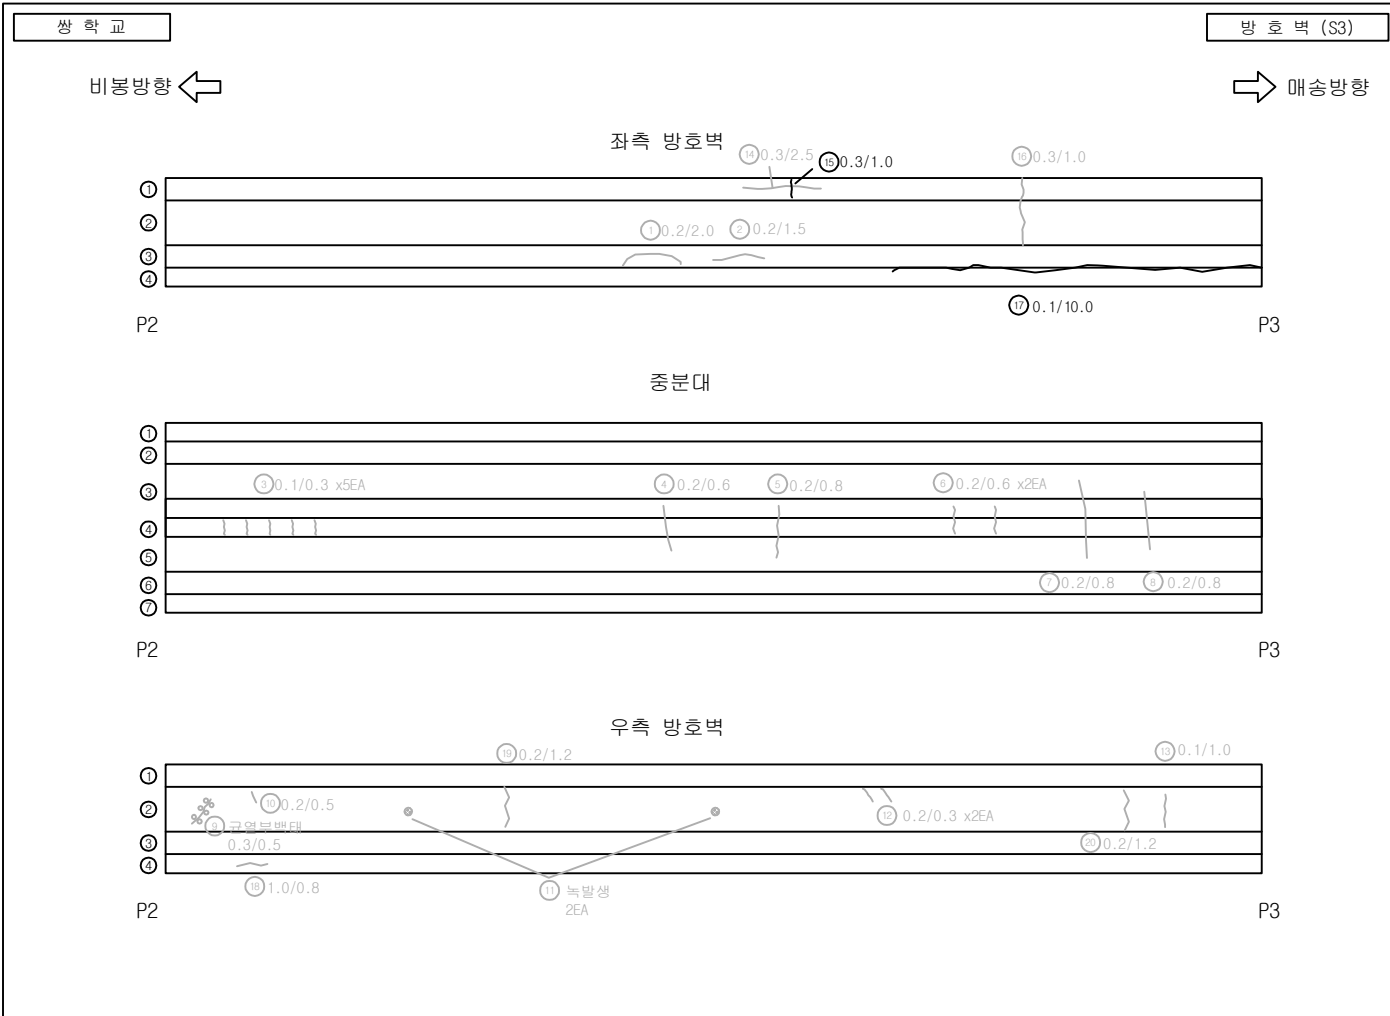
| 번호 | 구분 | 부재 | 손상현황 | 손상규모 | | | | | 비고 | |
|---|---|---|---|---|---|---|---|---|---|---|
| 1 | 20상 | 방호벽 | 균열 | 0.2 | 2.0 | | 1 | m | 2.00 | 26'상 보수 |
| 2 | 20상 | 방호벽 | 균열 | 0.2 | 1.5 | | 1 | m | 1.50 | 26'상 보수 |
| 3 | 기초 | 중분대 | 균열 | 0.1 | 0.3 | | 5 | m | 1.50 | 22'상 보수 |
| 4 | 기초 | 중분대 | 균열 | 0.2 | 0.6 | | 1 | m | 0.60 | 22'상 보수 |
| 5 | 기초 | 중분대 | 균열 | 0.2 | 0.8 | | 1 | m | 0.80 | 22'상 보수 |
| 6 | 기초 | 중분대 | 균열 | 0.2 | 0.6 | | 2 | m | 1.20 | 22'상 보수 |
| 7 | 기초 | 중분대 | 균열 | 0.2 | 0.8 | | 1 | m | 0.80 | 22'상 보수 |
| 8 | 기초 | 중분대 | 균열 | 0.2 | 0.8 | | 1 | m | 0.80 | 22'상 보수 |
| 9 | 기초 | 방호벽 | 균열부 백태 | 0.3 | 0.5 | | 1 | m | 0.50 | 22'상 보수 |
| 10 | 기초 | 방호벽 | 균열 | 0.2 | 0.5 | | 1 | m | 0.50 | 22'상 보수 |
| 12 | 기초 | 방호벽 | 균열 | 0.2 | 0.3 | | 2 | m | 0.60 | 22'상 보수 |
| 13 | 기초 | 방호벽 | 균열 | 0.1 | 1.0 | | 1 | m | 1.00 | 22'상 보수 |
| 14 | 기초 | 방호벽 | 균열 | 0.3 | 2.5 | | 1 | m | 2.50 | 24'상 보수 |
| 15 | 22상 | 방호벽 | 균열 | 0.3 | 1.0 | | 1 | m | 1.00 | |
| 16 | 22상 | 방호벽 | 균열 | 0.3 | 1.0 | | 1 | m | 1.00 | 26'상 보수 |
| 17 | 22상 | 방호벽 | 균열 | 0.1 | 10.0 | | 1 | m | 10.00 | |
| 18 | 24상 | 방호벽 | 균열 | 1.0 | 0.8 | | 1 | m | 0.80 | 26'상 보수 |
| 19 | 24상 | 방호벽 | 균열 | 0.2 | 1.2 | | 1 | m | 1.20 | 26'상 보수 |
| 20 | 24상 | 방호벽 | 균열 | 0.2 | 1.2 | | 1 | m | 1.20 | 26'상 보수 |

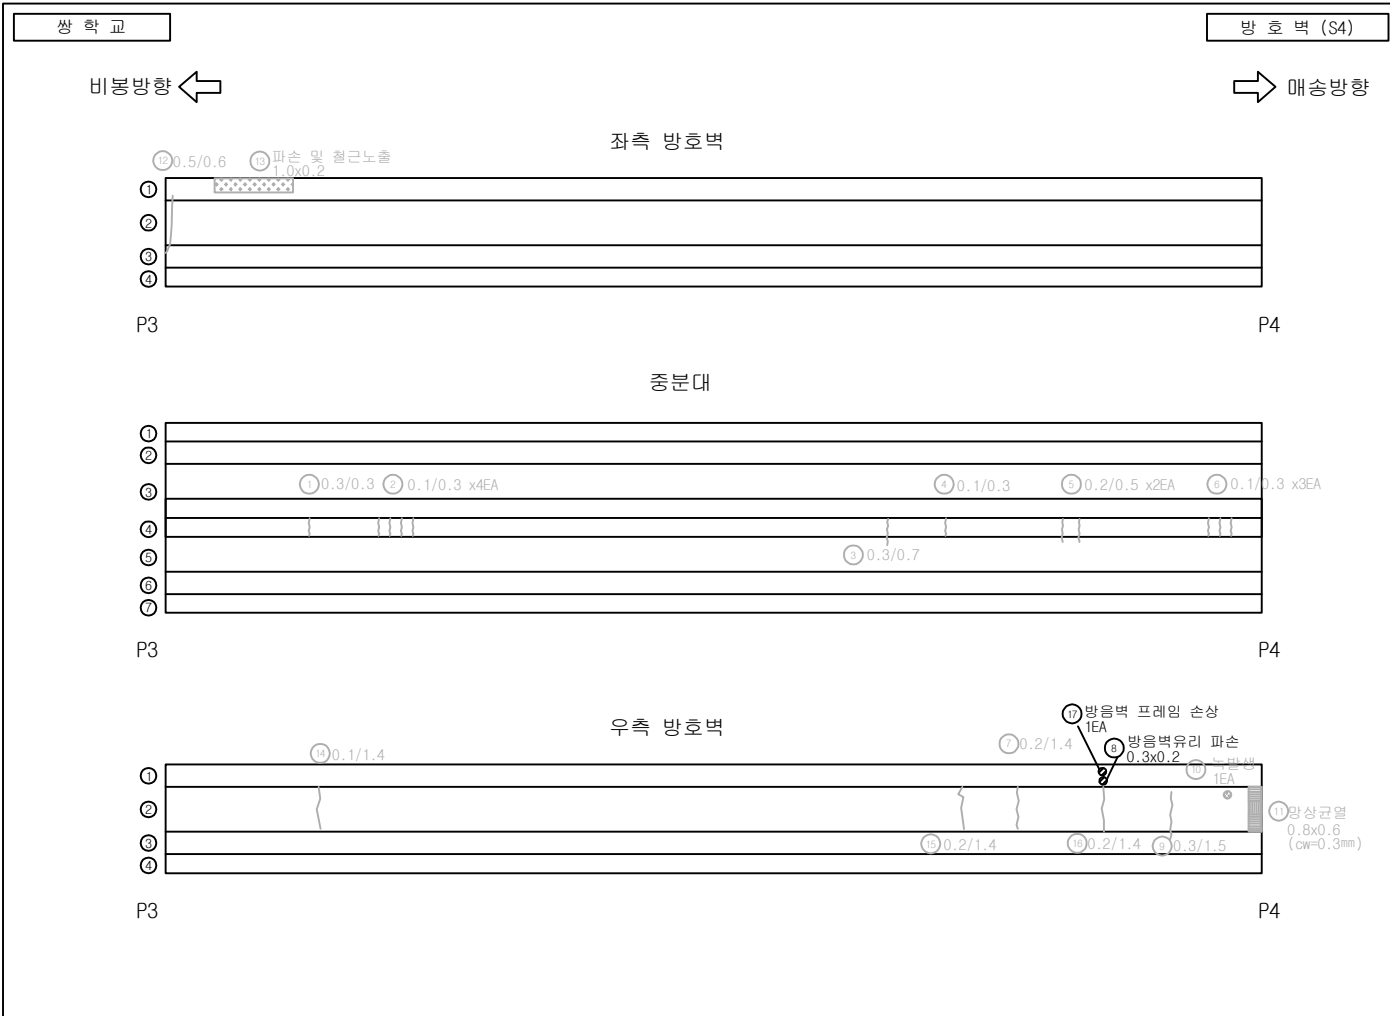
| 번호 | 구분 | 부재 | 손 상 현 황 | 손 상 규 모 | | | | | 비고 | |
|---|---|---|---|---|---|---|---|---|---|---|
| 1 | 기초 | 중분대 | 균열 | 0.3 | 0.3 | | 1 | m | 0.30 | 22'상 보수 |
| 2 | 기초 | 중분대 | 균열 | 0.1 | 0.3 | | 4 | m | 1.20 | 22'상 보수 |
| 3 | 기초 | 중분대 | 균열 | 0.3 | 0.7 | | 1 | m | 0.70 | 22'상 보수 |
| 4 | 기초 | 중분대 | 균열 | 0.1 | 0.3 | | 1 | m | 0.30 | 22'상 보수 |
| 5 | 기초 | 중분대 | 균열 | 0.2 | 0.5 | | 2 | m | 1.00 | 22'상 보수 |
| 6 | 기초 | 중분대 | 균열 | 0.1 | 0.3 | | 3 | m | 0.90 | 22'상 보수 |
| 7 | 24상 | 방호벽 | 균열 | 0.2 | 1.4 | | 1 | m | 1.40 | 26'상 보수 |
| 9 | 기초 | 방호벽 | 균열 | 0.3 | 1.5 | | 1 | m | 1.50 | 22'상 보수 |
| 11 | 기초 | 방호벽 | 망상균열 | 0.3 | 0.8 | 0.6 | 1 | m <sup>2</sup> | 0.48 | 22'상 보수 |
| 12 | 24상 | 방호벽 | 균열 | 0.5 | 0.6 | | 1 | m | 0.60 | 26'상 보수 |
| 14 | 24상 | 방호벽 | 균열 | 0.1 | 1.4 | | 1 | m | 1.40 | 26'상 보수 |
| 15 | 24상 | 방호벽 | 균열 | 0.2 | 1.4 | | 1 | m | 1.40 | 26'상 보수 |
| 16 | 24상 | 방호벽 | 균열 | 0.2 | 1.4 | | 1 | m | 1.40 | 26'상 보수 |
| 17 | 24상 | 방호벽 | 방음벽 프레임 손상 | | | | 1 | EA | 1.00 | |

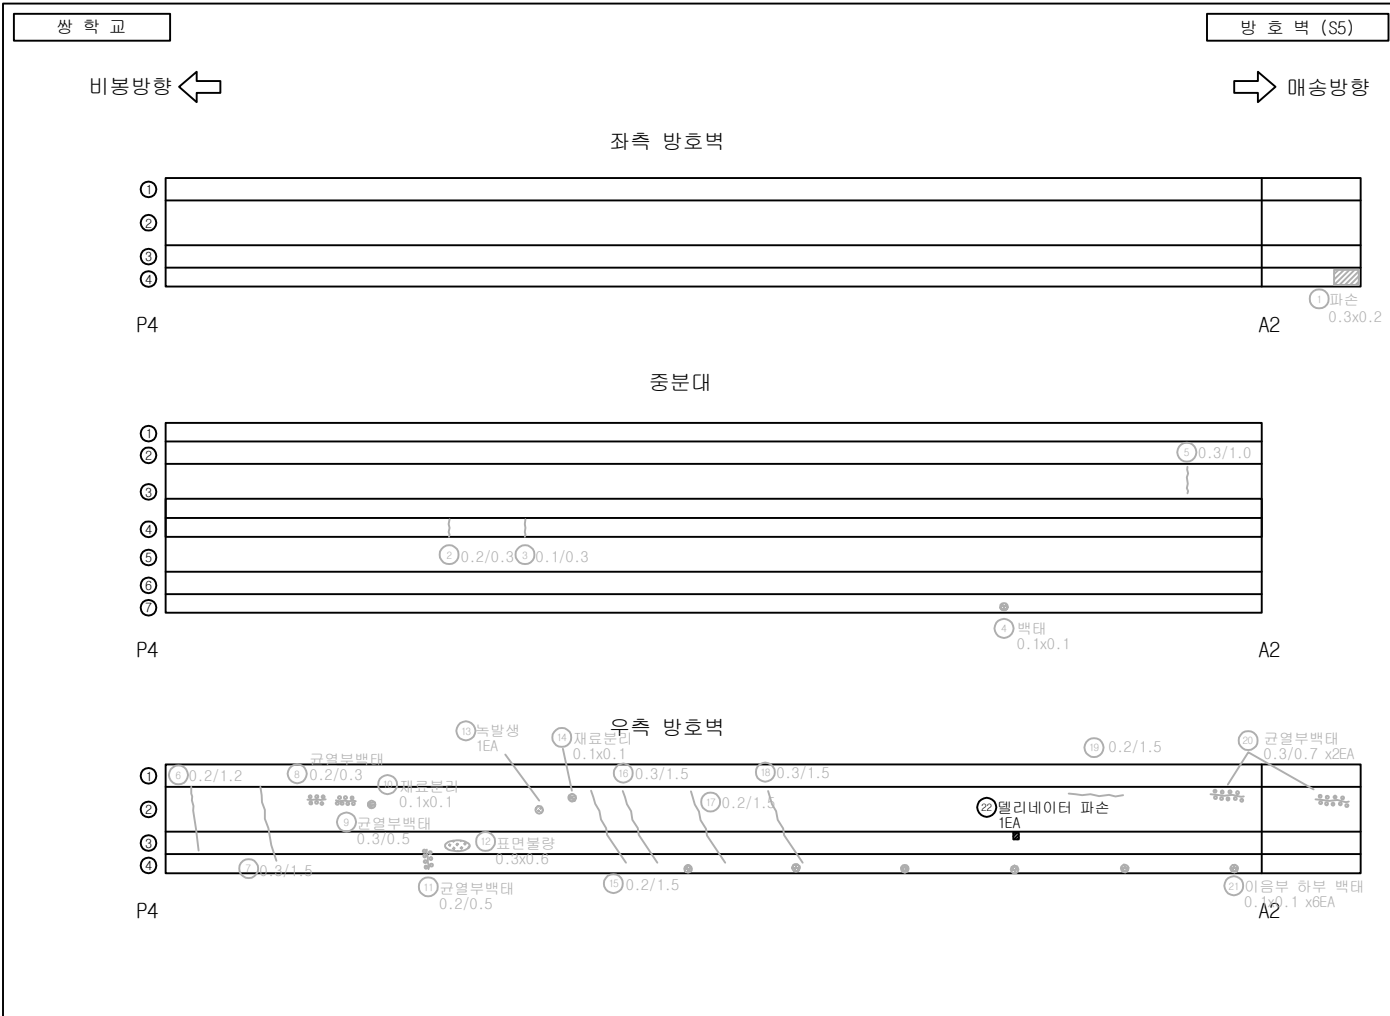
| 번호 | 구분 | 부재 | 손상현황 | 손상규모 | | | | | 비고 | |
|---|---|---|---|---|---|---|---|---|---|---|
| 2 | 기초 | 중분대 | 균열 | 0.2 | 0.3 | | 1 | m | 0.30 | 24'상 보수 |
| 3 | 기초 | 중분대 | 균열 | 0.1 | 0.3 | | 1 | m | 0.30 | 24'상 보수 |
| 5 | 기초 | 중분대 | 균열 | 0.3 | 1.0 | | 1 | m | 1.00 | 22'상 보수 |
| 6 | 기초 | 방호벽 | 균열 | 0.2 | 1.2 | | 1 | m | 1.20 | 22'상 보수 |
| 7 | 기초 | 방호벽 | 균열 | 0.3 | 1.5 | | 1 | m | 1.50 | 22'상 보수 |
| 8 | 기초 | 방호벽 | 균열부 백태 | 0.2 | 0.3 | | 1 | m | 0.30 | 22'상 보수 |
| 9 | 기초 | 방호벽 | 균열부 백태 | 0.3 | 0.5 | | 1 | m | 0.50 | 22'상 보수 |
| 11 | 기초 | 방호벽 | 균열부 백태 | 0.2 | 0.5 | | 1 | m | 0.50 | 22'상 보수 |
| 15 | 기초 | 방호벽 | 균열 | 0.2 | 1.5 | | 1 | m | 1.50 | 22'상 보수 |
| 16 | 기초 | 방호벽 | 균열 | 0.3 | 1.5 | | 1 | m | 1.50 | 22'상 보수 |
| 17 | 기초 | 방호벽 | 균열 | 0.2 | 1.5 | | 1 | m | 1.50 | 22'상 보수 |
| 18 | 기초 | 방호벽 | 균열 | 0.3 | 1.5 | | 1 | m | 1.50 | 22'상 보수 |
| 19 | 기초 | 방호벽 | 균열 | 0.2 | 1.5 | | 1 | m | 1.50 | 22'상 보수 |
| 20 | 기초 | 방호벽 | 균열부 백태 | 0.3 | 0.7 | | 2 | m | 1.40 | 22'상 보수 |

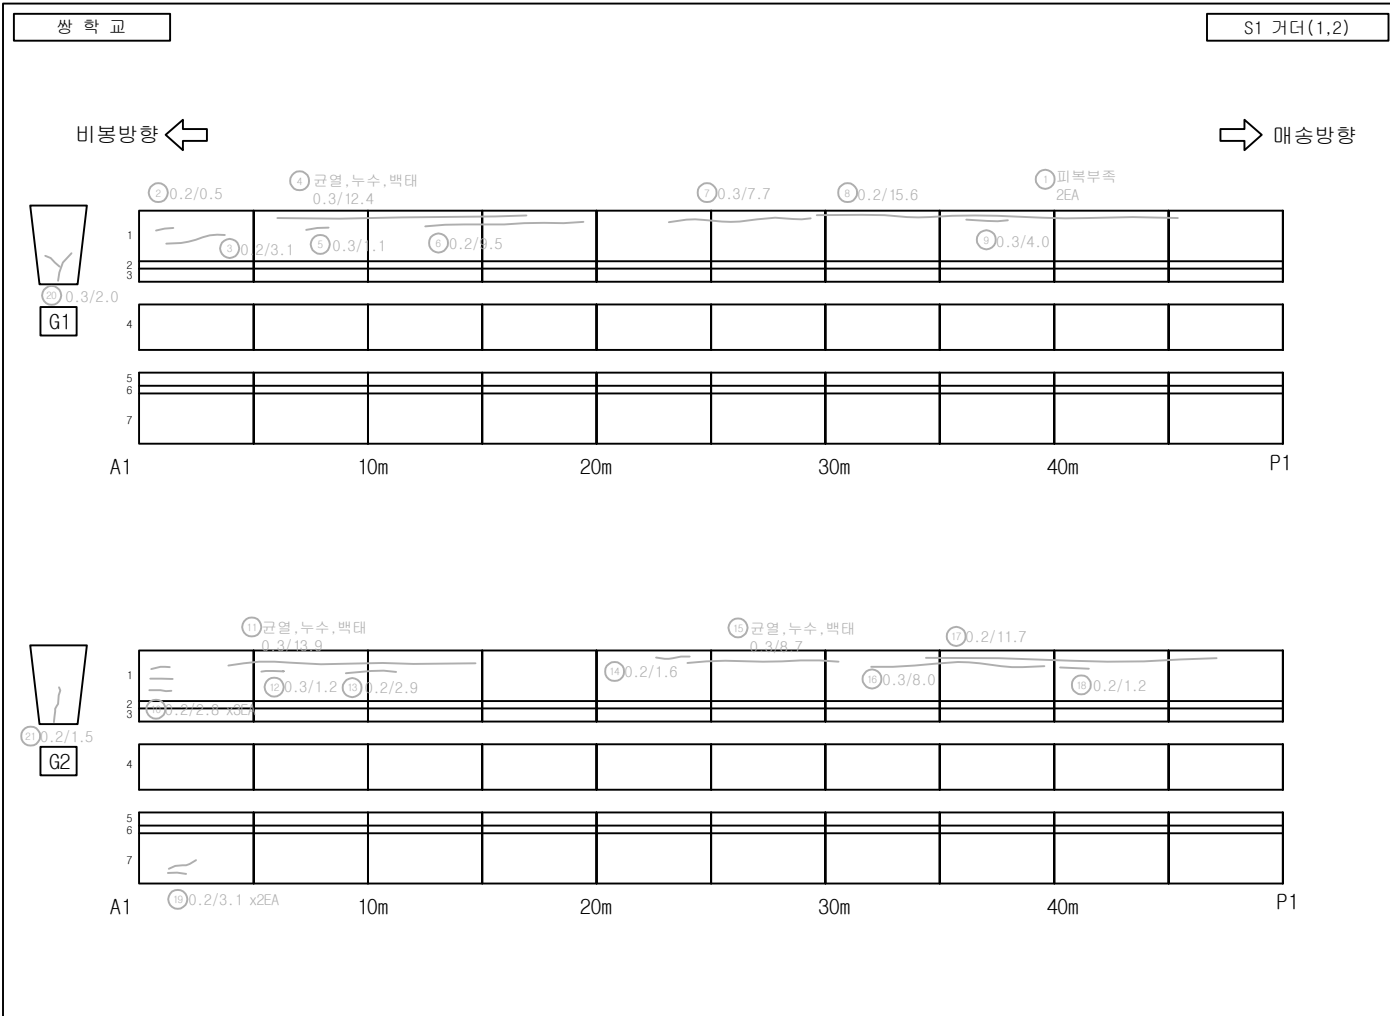
| 번호 | 구분 | 부재 | 손상현황 | 손상규모 | | | | | 비고 |
|---|---|---|---|---|---|---|---|---|---|
| 2 | 기준 | 거더 | 균열 | 0.2 | 0.5 | | 1 | m | 0.50 |
| 3 | 기준 | 거더 | 균열 | 0.2 | 3.1 | | 1 | m | 3.10 |
| 4 | 기준 | 거더 | 균열, 누수, 백태 | 0.3 | 12.4 | | 1 | m | 12.40 |
| 5 | 기준 | 거더 | 균열 | 0.3 | 1.1 | | 1 | m | 1.10 |
| 6 | 기준 | 거더 | 균열 | 0.2 | 9.5 | | 1 | m | 9.50 |
| 7 | 기준 | 거더 | 균열 | 0.3 | 7.7 | | 1 | m | 7.70 |
| 8 | 기준 | 거더 | 균열 | 0.2 | 15.6 | | 1 | m | 15.60 |
| 9 | 기준 | 거더 | 균열 | 0.3 | 4.0 | | 1 | m | 4.00 |
| 10 | 기준 | 거더 | 균열 | 0.2 | 2.8 | | 3 | m | 8.40 |
| 11 | 기준 | 거더 | 균열, 누수, 백태 | 0.3 | 13.9 | | 1 | m | 13.90 |
| 12 | 기준 | 거더 | 균열 | 0.3 | 1.2 | | 1 | m | 1.20 |
| 13 | 기준 | 거더 | 균열 | 0.2 | 2.9 | | 1 | m | 2.90 |
| 14 | 기준 | 거더 | 균열 | 0.2 | 1.6 | | 1 | m | 1.60 |
| 15 | 기준 | 거더 | 균열, 누수, 백태 | 0.3 | 8.7 | | 1 | m | 8.70 |
| 16 | 기준 | 거더 | 균열 | 0.3 | 8.2 | | 1 | m | 8.20 |
| 17 | 기준 | 거더 | 균열 | 0.2 | 11.7 | | 1 | m | 11.70 |
| 18 | 기준 | 거더 | 균열 | 0.2 | 1.2 | | 1 | m | 1.20 |
| 19 | 기준 | 거더 | 균열 | 0.2 | 3.1 | | 2 | m | 6.20 |
| 20 | 기준 | 거더 | 균열 | 0.3 | 2.0 | | 1 | m | 2.00 |
| 21 | 기준 | 거더 | 균열 | 0.2 | 1.5 | | 1 | m | 1.50 |

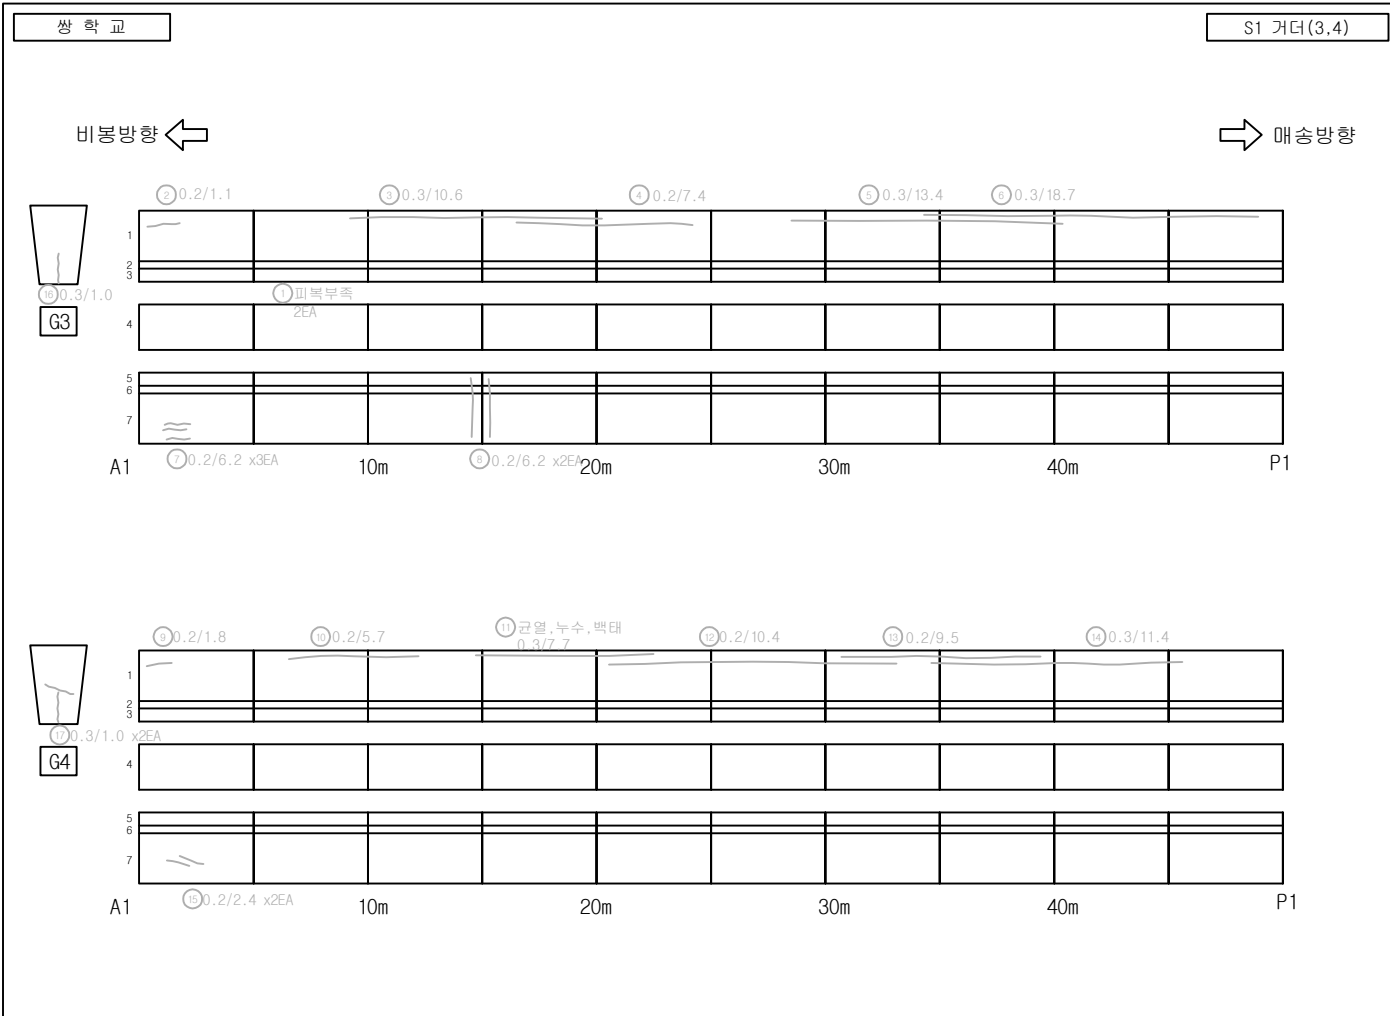
| 번호 | 구분 | 부재 | 손상현황 | 손상규모 | | | | | 비고 |
|---|---|---|---|---|---|---|---|---|---|
| 2 | 기초 | 거더 | 균열 | 0.2 | 1.1 | | 1 | m | 1.10 '20'년 보수 |
| 3 | 기초 | 거더 | 균열 | 0.3 | 10.6 | | 1 | m | 10.60 '20'년 보수 |
| 4 | 기초 | 거더 | 균열 | 0.2 | 7.4 | | 1 | m | 7.40 '20'년 보수 |
| 5 | 기초 | 거더 | 균열 | 0.3 | 13.4 | | 1 | m | 13.40 '20'년 보수 |
| 6 | 기초 | 거더 | 균열 | 0.3 | 18.7 | | 1 | m | 18.70 '20'년 보수 |
| 7 | 기초 | 거더 | 균열 | 0.2 | 3.7 | | 3 | m | 11.10 '20'년 보수 |
| 8 | 기초 | 거더 | 균열 | 0.2 | 6.2 | | 2 | m | 12.40 '20'년 보수 |
| 9 | 기초 | 거더 | 균열 | 0.2 | 1.8 | | 1 | m | 1.80 '20'년 보수 |
| 10 | 기초 | 거더 | 균열 | 0.2 | 5.7 | | 1 | m | 5.70 '20'년 보수 |
| 11 | 기초 | 거더 | 균열, 누수, 백태 | 0.3 | 7.7 | | 1 | m | 7.70 '20'년 보수 |
| 12 | 기초 | 거더 | 균열 | 0.2 | 10.4 | | 1 | m | 10.40 '20'년 보수 |
| 13 | 기초 | 거더 | 균열 | 0.2 | 9.5 | | 1 | m | 9.50 '20'년 보수 |
| 14 | 기초 | 거더 | 균열 | 0.3 | 11.4 | | 1 | m | 11.40 '20'년 보수 |
| 15 | 기초 | 거더 | 균열 | 0.2 | 2.4 | | 2 | m | 4.80 '20'년 보수 |
| 16 | 기초 | 거더 | 균열 | 0.3 | 1.0 | | 1 | m | 1.00 '22'상 보수 |
| 17 | 기초 | 거더 | 균열 | 0.3 | 1.0 | | 2 | m | 2.00 '22'상 보수 |
