쌍 학교

| 발 주 처 | 용 역 명 | 점검기관 | 구 조 물 명 | 도 면 명 | 도면번호 |
|---|---|---|---|---|---|
| 화성도시고속도로주식회사 | 비봉~매송간 도시고속도로 2026년 상반기 정밀안전점검 | (주)명성엔지니어링 | 쌍학교 | 바닥판 상면 S1 | 001 |

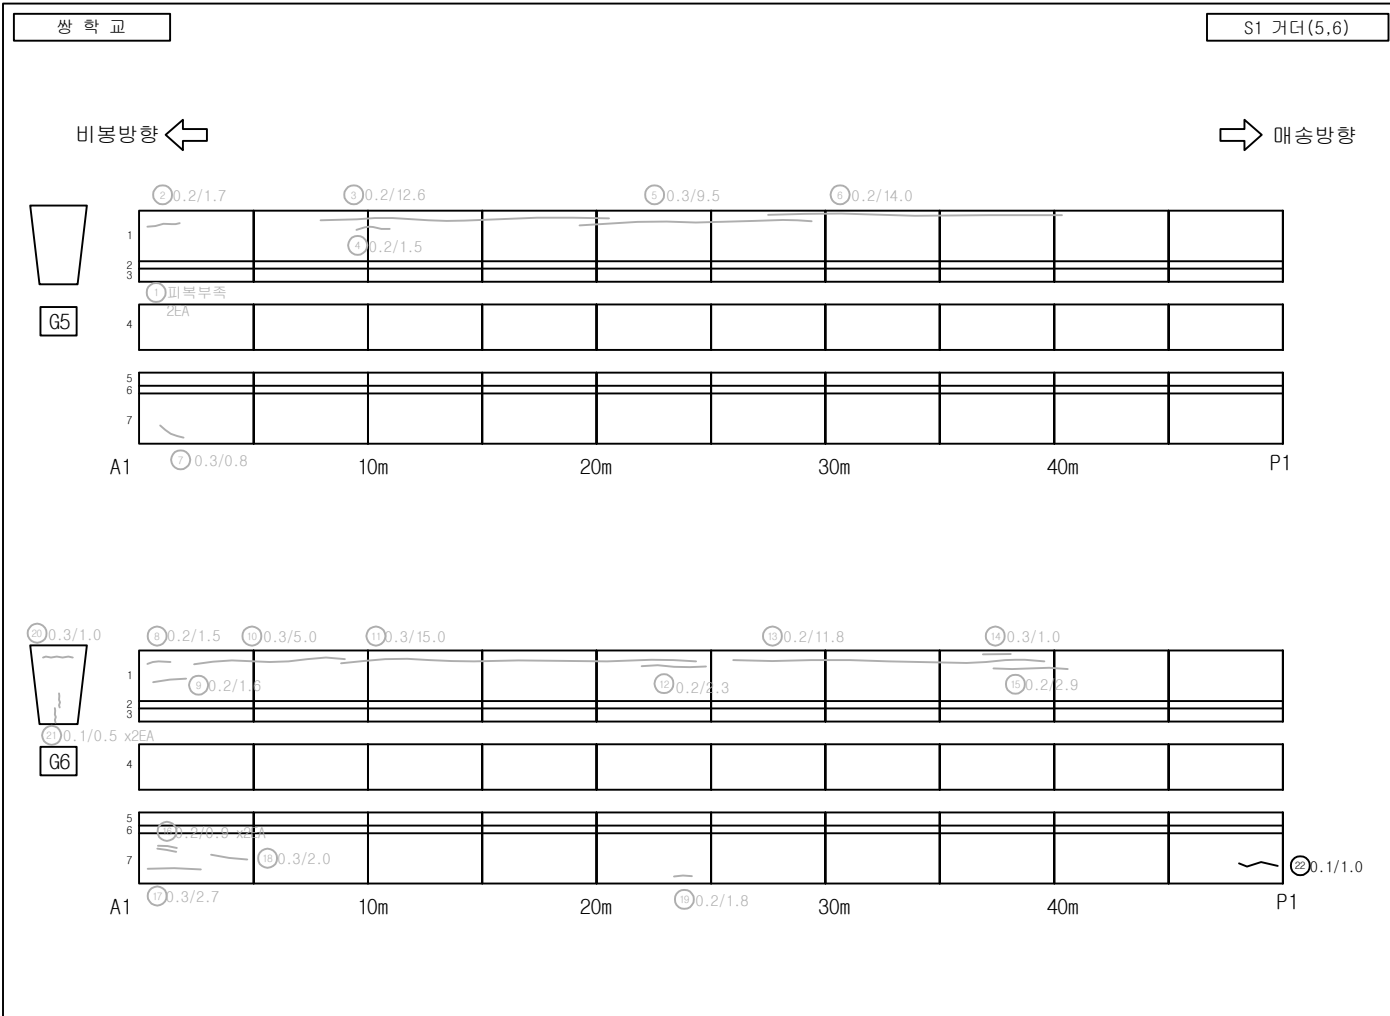
| 번호 | 구분 | 부재 | 손상 현황 | 손상 규모 | | | | | 비고 |
|---|---|---|---|---|---|---|---|---|---|
| 2 | 기준 | 거더 | 균열 | 0.2 | 1.7 | | 1 | m | 1.70 |
| 3 | 기준 | 거더 | 균열 | 0.2 | 12.6 | | 1 | m | 12.60 |
| 4 | 기준 | 거더 | 균열 | 0.2 | 1.5 | | 1 | m | 1.50 |
| 5 | 기준 | 거더 | 균열 | 0.3 | 9.5 | | 1 | m | 9.50 |
| 6 | 기준 | 거더 | 균열 | 0.2 | 14.0 | | 1 | m | 14.00 |
| 7 | 기준 | 거더 | 균열 | 0.3 | 0.8 | | 1 | m | 0.80 |
| 8 | 기준 | 거더 | 균열 | 0.2 | 1.5 | | 1 | m | 1.50 |
| 9 | 기준 | 거더 | 균열 | 0.2 | 1.6 | | 1 | m | 1.60 |
| 10 | 기준 | 거더 | 균열 | 0.3 | 5.0 | | 1 | m | 5.00 |
| 11 | 기준 | 거더 | 균열 | 0.3 | 15.0 | | 1 | m | 15.00 |
| 12 | 기준 | 거더 | 균열 | 0.2 | 2.3 | | 1 | m | 2.30 |
| 13 | 기준 | 거더 | 균열 | 0.2 | 11.8 | | 1 | m | 11.80 |
| 14 | 기준 | 거더 | 균열 | 0.3 | 1.0 | | 1 | m | 1.00 |
| 15 | 기준 | 거더 | 균열 | 0.2 | 2.9 | | 1 | m | 2.90 |
| 16 | 기준 | 거더 | 균열 | 0.2 | 0.9 | | 2 | m | 1.80 |
| 17 | 기준 | 거더 | 균열 | 0.3 | 2.7 | | 1 | m | 2.70 |
| 18 | 기준 | 거더 | 균열 | 0.2 | 2.0 | | 1 | m | 2.00 |
| 19 | 기준 | 거더 | 균열 | 0.2 | 1.8 | | 1 | m | 1.80 |
| 20 | 기준 | 거더 | 균열 | 0.3 | 1.0 | | 1 | m | 1.00 |
| 21 | 기준 | 거더 | 균열 | 0.1 | 0.5 | | 2 | m | 1.00 |
| 22 | 26상 | 거더 | 균열 | 0.1 | 1.0 | | 1 | m | 1.00 |

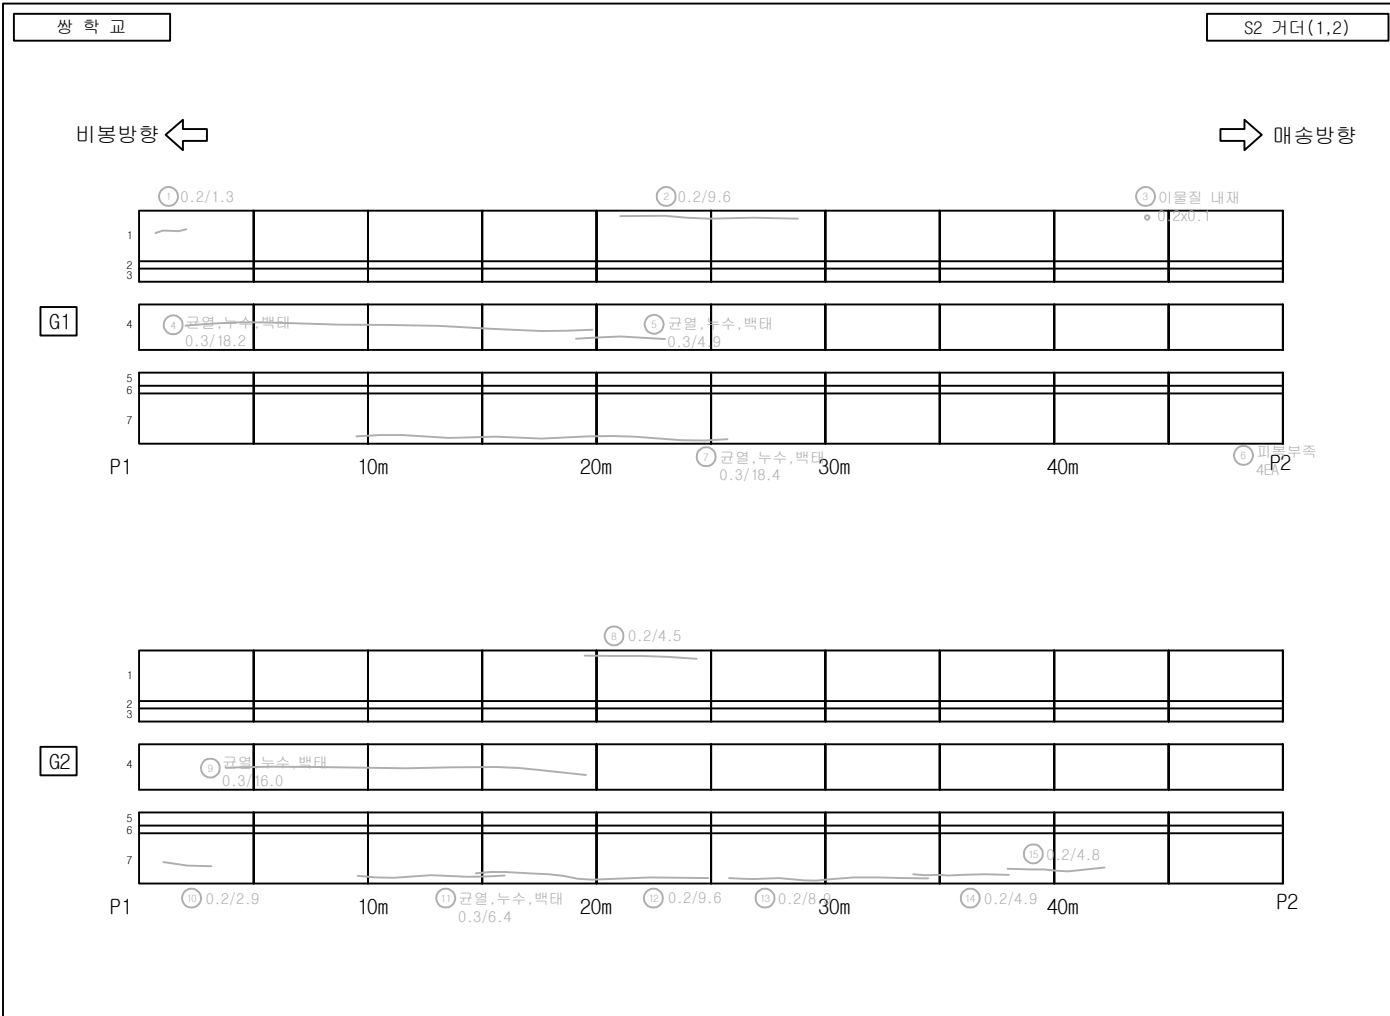
| 번호 | 구분 | 부재 | 손상현황 | 손상규모 | | | | | 비고 |
|---|---|---|---|---|---|---|---|---|---|
| 1 | 기초 | 거더 | 균열 | 0.2 | 1.3 | | 1 | m | 1.30 '20'년 보수 |
| 2 | 기초 | 거더 | 균열 | 0.2 | 9.6 | | 1 | m | 9.60 '20'년 보수 |
| 4 | 기초 | 거더 | 균열, 누수, 백태 | 0.3 | 18.2 | | 1 | m | 18.20 '20'년 보수 |
| 5 | 기초 | 거더 | 균열, 누수, 백태 | 0.3 | 4.9 | | 1 | m | 4.90 '20'년 보수 |
| 7 | 기초 | 거더 | 균열, 누수, 백태 | 0.3 | 18.4 | | 1 | m | 18.40 '20'년 보수 |
| 8 | 기초 | 거더 | 균열 | 0.2 | 4.5 | | 1 | m | 4.50 '20'년 보수 |
| 9 | 기초 | 거더 | 균열, 누수, 백태 | 0.3 | 16.0 | | 1 | m | 16.00 '20'년 보수 |
| 10 | 기초 | 거더 | 균열 | 0.2 | 2.9 | | 1 | m | 2.90 '20'년 보수 |
| 11 | 기초 | 거더 | 균열, 누수, 백태 | 0.3 | 6.4 | | 1 | m | 6.40 '20'년 보수 |
| 12 | 기초 | 거더 | 균열 | 0.2 | 9.6 | | 1 | m | 9.60 '20'년 보수 |
| 13 | 기초 | 거더 | 균열 | 0.2 | 6.9 | | 1 | m | 8.90 '20'년 보수 |
| 14 | 기초 | 거더 | 균열 | 0.2 | 4.9 | | 1 | m | 4.90 '20'년 보수 |
| 15 | 기초 | 거더 | 균열 | 0.2 | 4.3 | | 1 | m | 4.30 '20'년 보수 |

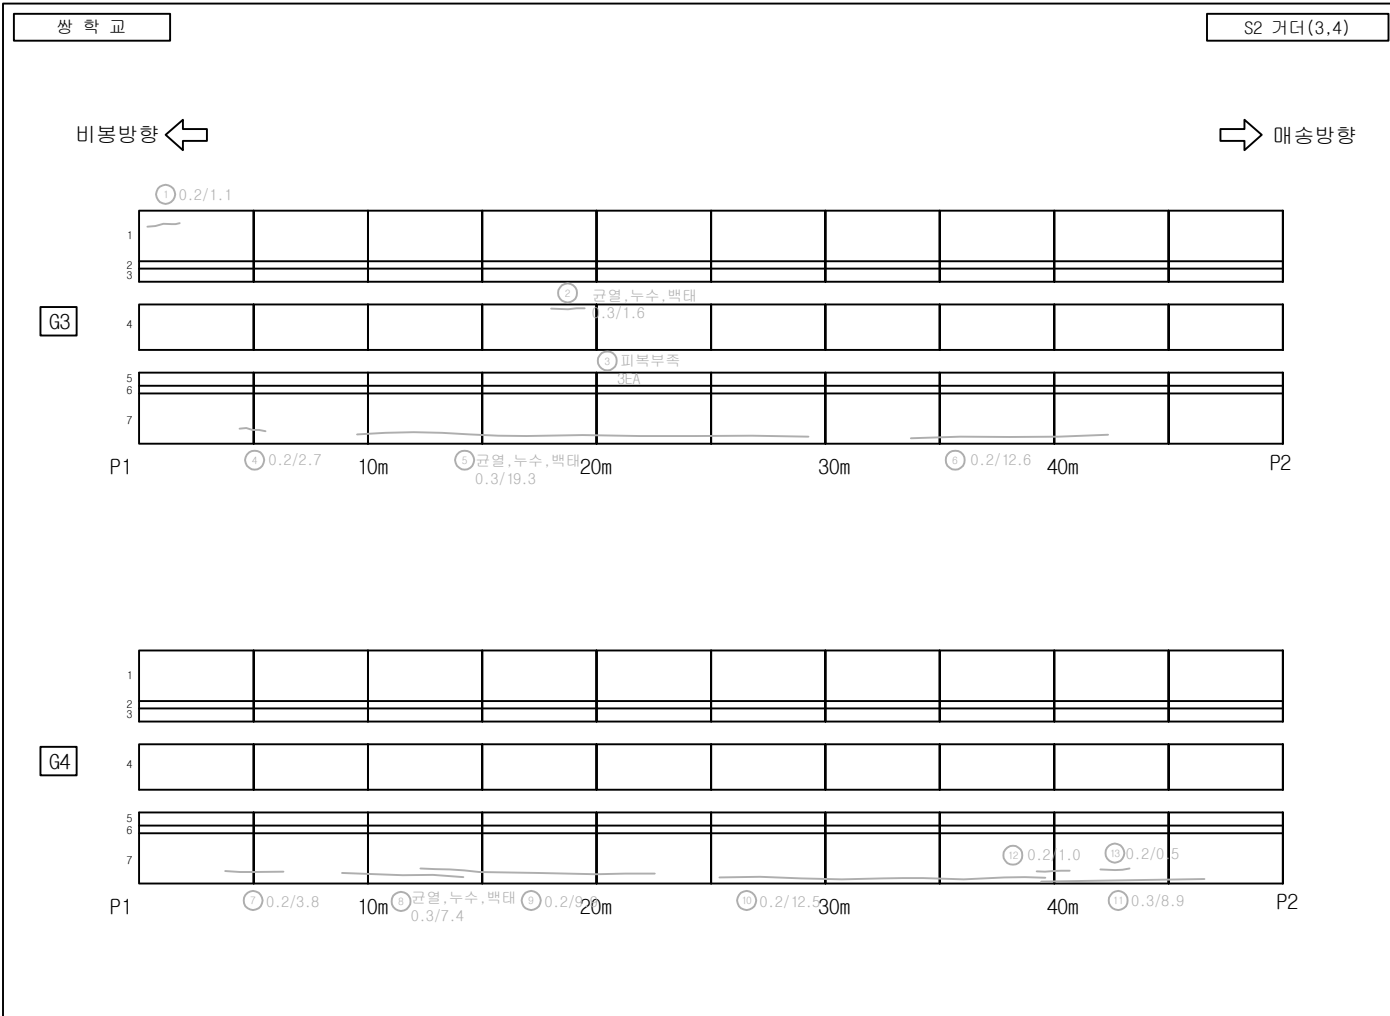
| 번호 | 구분 | 부재 | 손상현황 | 손상규모 | | | | | 비고 |
|---|---|---|---|---|---|---|---|---|---|
| 1 | 기초 | 거더 | 균열 | 0.2 | 1.1 | | 1 | m | 1.10 '20'년 보수 |
| 2 | 기초 | 거더 | 균열, 누수, 백태 | 0.3 | 1.6 | | 1 | m | 1.60 '20'년 보수 |
| 4 | 기초 | 거더 | 균열 | 0.2 | 2.7 | | 1 | m | 2.70 '20'년 보수 |
| 5 | 기초 | 거더 | 균열, 누수, 백태 | 0.3 | 19.3 | | 1 | m | 19.30 '20'년 보수 |
| 6 | 기초 | 거더 | 균열 | 0.2 | 12.6 | | 1 | m | 12.60 '20'년 보수 |
| 7 | 기초 | 거더 | 균열 | 0.2 | 3.8 | | 1 | m | 3.80 '20'년 보수 |
| 8 | 기초 | 거더 | 균열, 누수, 백태 | 0.3 | 7.4 | | 1 | m | 7.40 '20'년 보수 |
| 9 | 기초 | 거더 | 균열 | 0.2 | 9.9 | | 1 | m | 9.90 '20'년 보수 |
| 10 | 기초 | 거더 | 균열 | 0.2 | 12.5 | | 1 | m | 12.50 '20'년 보수 |
| 11 | 기초 | 거더 | 균열 | 0.3 | 8.9 | | 1 | m | 8.90 '20'년 보수 |
| 12 | 기초 | 거더 | 균열 | 0.2 | 1.0 | | 1 | m | 1.00 '20'년 보수 |
| 13 | 기초 | 거더 | 균열 | 0.2 | 0.5 | | 1 | m | 0.50 '20'년 보수 |

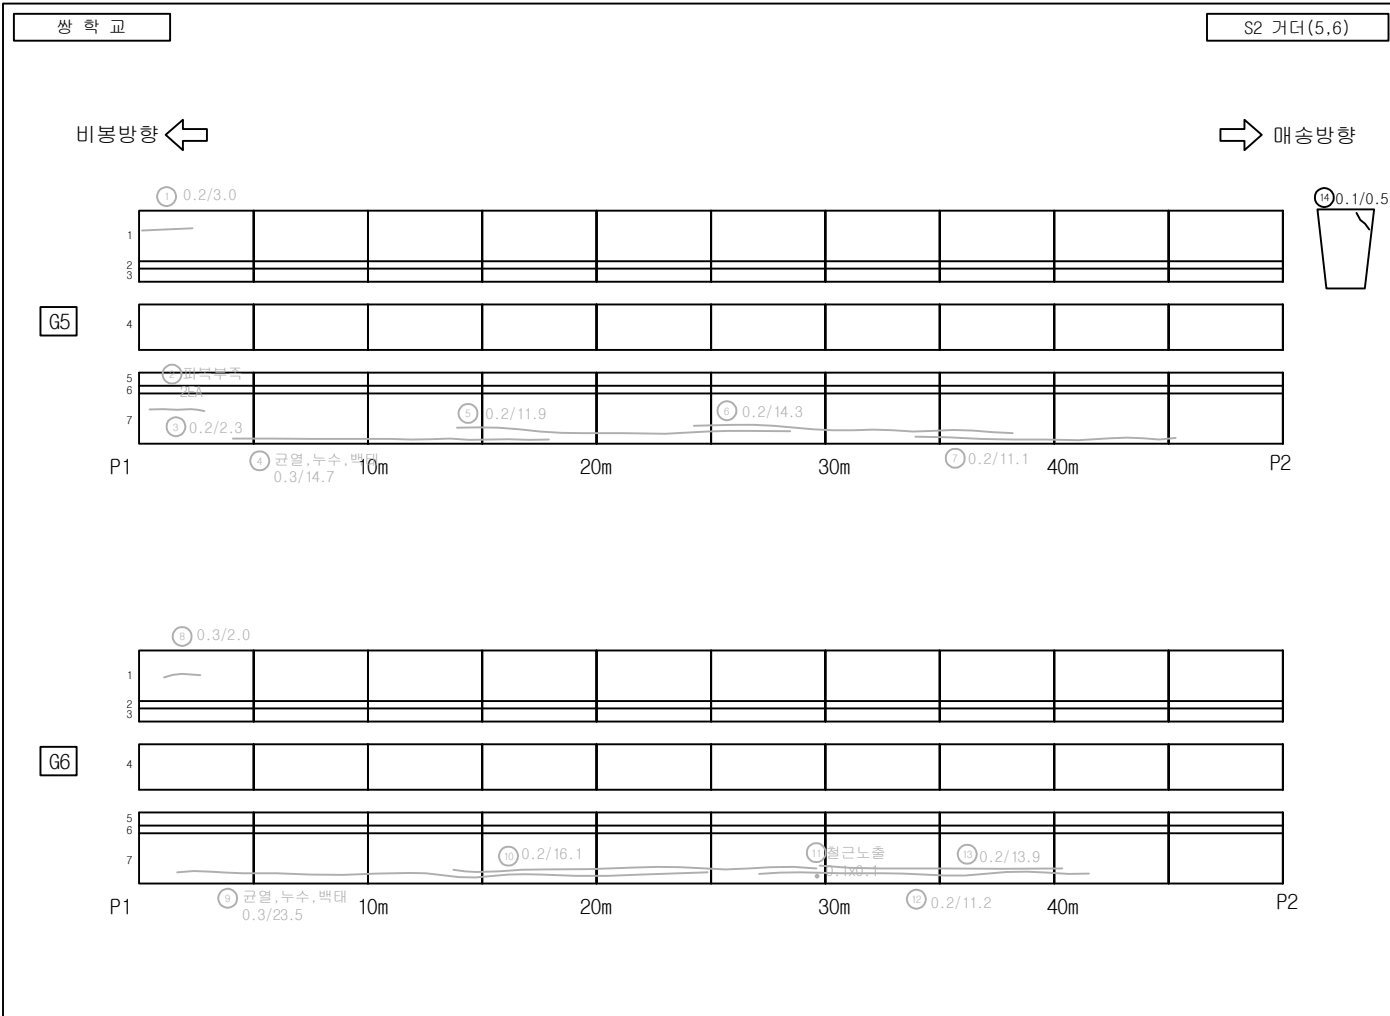
| 번호 | 구분 | 부재 | 손 상 현 황 | 손 상 규 모 | | | | | | 비고 |
|---|---|---|---|---|---|---|---|---|---|---|
| 1 | 기초 | 거더 | 균열 | 0.2 | 3.0 | | 1 | m | 3.00 | 20'년 보수 |
| 3 | 기초 | 거더 | 균열 | 0.2 | 2.3 | | 1 | m | 2.30 | 20'년 보수 |
| 4 | 기초 | 거더 | 균열, 누수, 백태 | 0.3 | 14.7 | | 1 | m | 14.70 | 20'년 보수 |
