천 천 교

| 발주처 | 용역명 | 점검기관 | 구조물명 | 도면명 | 도면번호 |
|---|---|---|---|---|---|
| 화성도시고속도로주식회사 | 비붕~매송간 도시고속도로 2026년 상반기 정밀안전점검 | (주)명성엔지니어링 | 천천교 | 바닥판 상면 S1 | 001 |

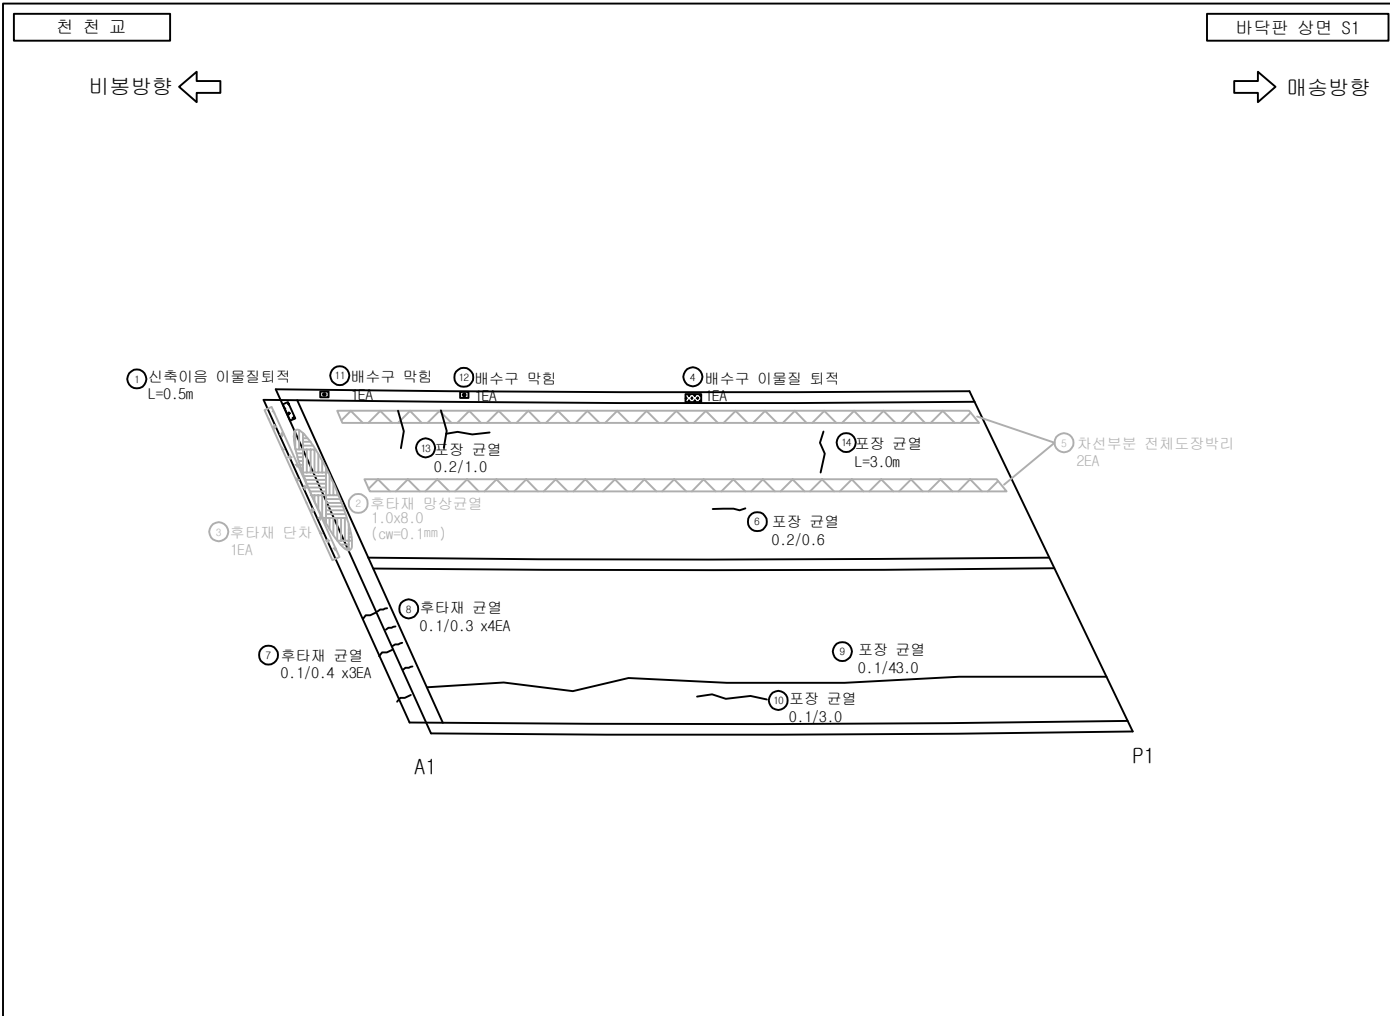
| 번호 | 구분 | 부재 | 손상현황 | 손상규모 | | | | | 비고 |
|---|---|---|---|---|---|---|---|---|---|
| 1 | 20상 | 신축이음 | 신축이음 이물질 퇴적 | | 0.5 | | 1 | m | 0.50 |
| 2 | 기존 | 신축이음 | 후타재 양상균열 | 0.1 | 1.0 | 8.0 | 1 | m | 8.00 22'상 보수 |
| 3 | 기존 | 신축이음 | 후타재 단차 | | | | 1 | EA | 1.00 22'상 보수 |
| 4 | 20상 | 배수시설 | 배수구 이물질 퇴적 | | | | 1 | EA | 1.00 |
| 5 | 기존 | 교면포장 | 차선부분 전체도장박리 | | | | 2 | EA | 2.00 22'상 보수 |
| 6 | 22상 | 교면포장 | 포장 균열 | 0.2 | 0.6 | | 1 | m | 0.60 |
| 7 | 24상 | 신축이음 | 후타재 균열 | 0.1 | 0.4 | | 3 | m | 1.20 |
| 8 | 24상 | 신축이음 | 후타재 균열 | 0.1 | 0.3 | | 4 | m | 1.20 |
| 9 | 24상 | 교면포장 | 포장 균열 | 0.1 | 43.0 | | 1 | m | 43.00 |
| 10 | 24상 | 교면포장 | 포장 균열 | 0.1 | 3.0 | | 1 | m | 3.00 |
| 11 | 24상 | 배수시설 | 배수구 막힘 | | | | 1 | EA | 1.00 |
| 12 | 24상 | 배수시설 | 배수구 막힘 | | | | 1 | EA | 1.00 |
| 13 | 24상 | 교면포장 | 포장 균열 | 0.2 | 1.0 | | 1 | m | 1.00 |
| 14 | 26상 | 교면포장 | 포장 균열 | | 3.0 | | 1 | m | 3.00 |

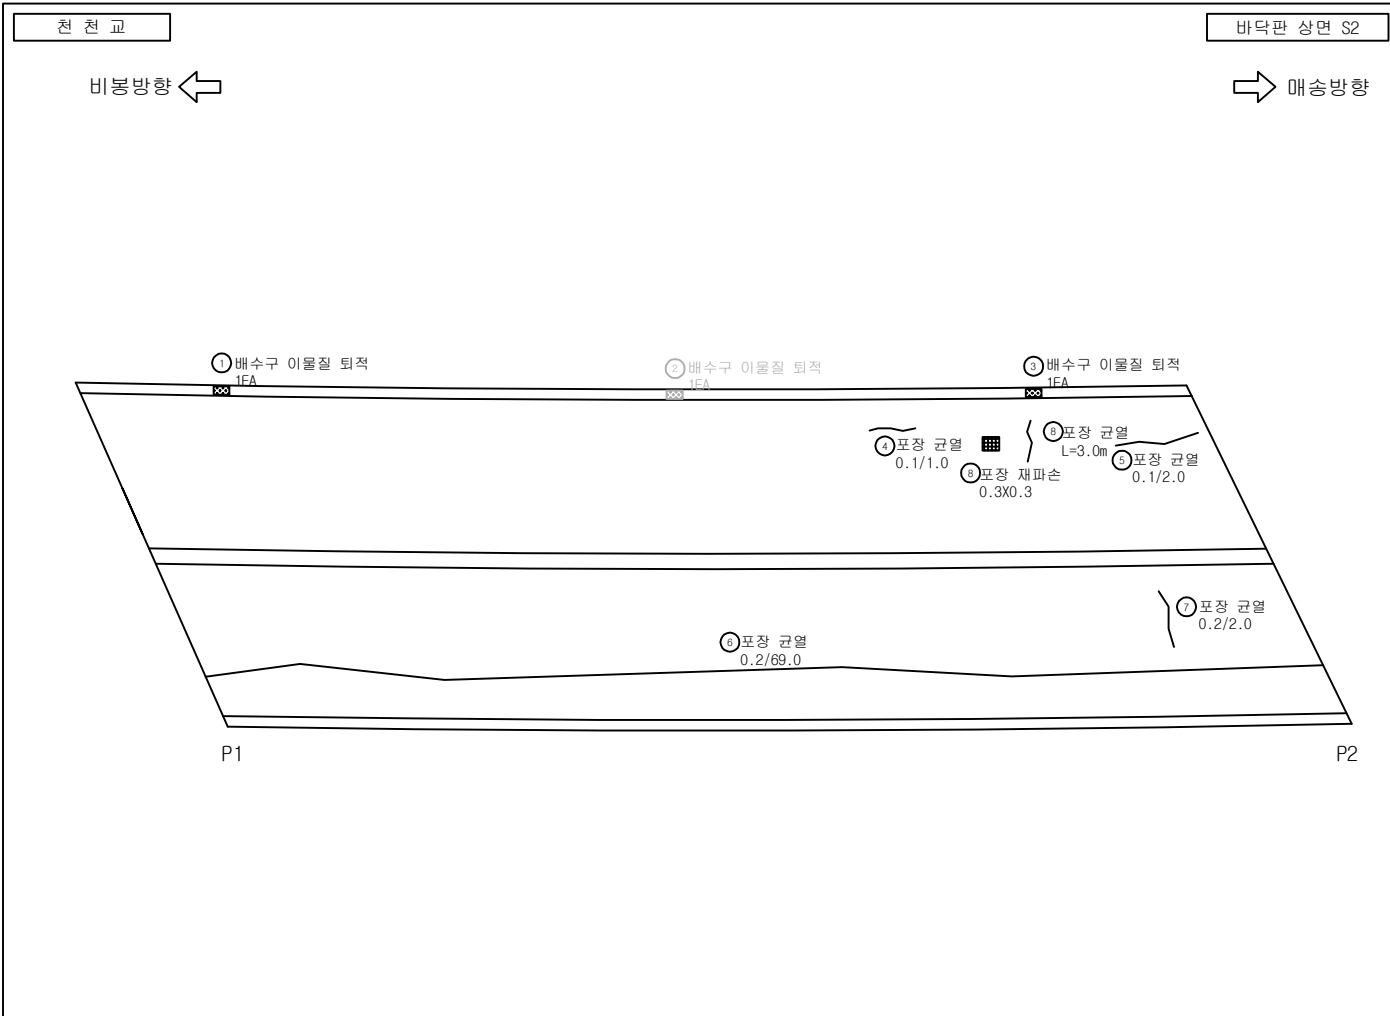
| 발 주 처 | 용 역 명 | 점검기관 | 구 조 물 명 | 도 면 명 | 도면번호 |
|---|---|---|---|---|---|
| 화성도시고속도로주식회사 | 비붕~매송간 도시고속도로 2026년 상반기 정밀안전점검 | (주)명성엔지니어링 | 천 천 교 | 바닥판 상면 S2 | 002 |

| 번호 | 구분 | 부재 | 손 상 현 황 | 손 상 규 모 | | | | | 비고 |
|---|---|---|---|---|---|---|---|---|---|
| 4 | 24상 | 교면포장 | 포장 균열 | 0.1 | 1.0 | | 1 | m | 1.00 |
| 5 | 24상 | 교면포장 | 포장 균열 | 0.1 | 2.0 | | 1 | m | 2.00 |
| 6 | 24상 | 교면포장 | 포장 균열 | 0.2 | 69.0 | | 1 | m | 69.00 |
| 7 | 24상 | 교면포장 | 포장 균열 | 0.2 | 2.0 | | 1 | m | 2.00 |
| 8 | 26상 | 교면포장 | 포장 균열 | | 3.0 | | 1 | m | 3.00 |

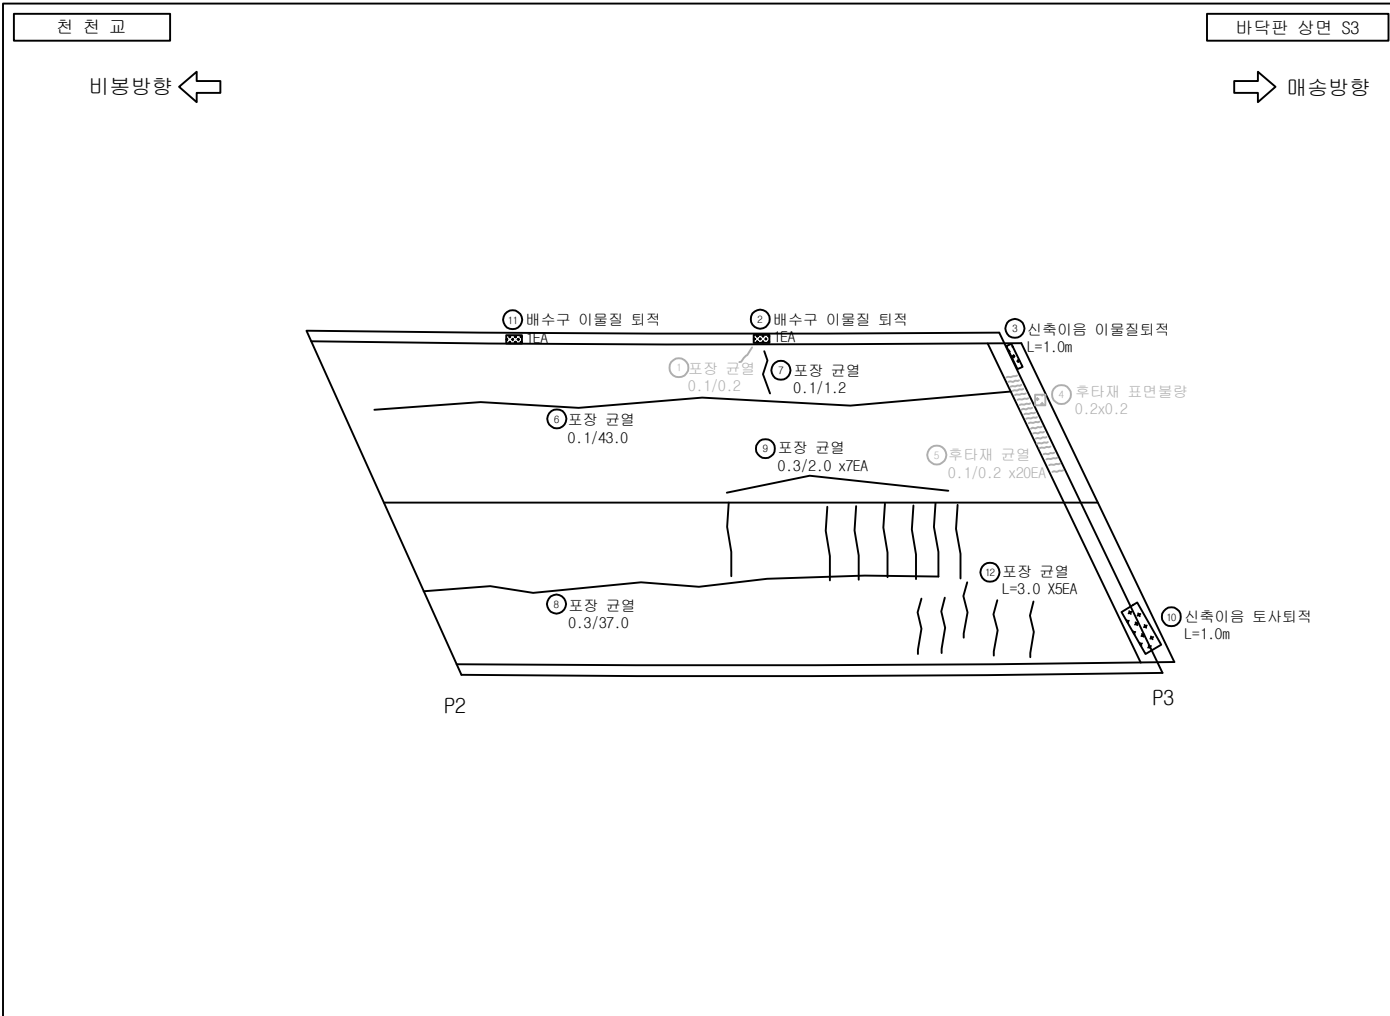
| 발주처 | 용역명 | 점검기관 | 구조물명 | 도면명 | 도면번호 |
|---|---|---|---|---|---|
| 화성도시고속도로주식회사 | 비봉~매송간 도시고속도로 2026년 상반기 정밀안전점검 | (주)명성엔지니어링 | 천천교 | 바닥판 상면 S3 | 003 |

| 번호 | 구분 | 부재 | 손상 현황 | 손상 규모 | | | | | 비고 |
|---|---|---|---|---|---|---|---|---|---|
| 1 | 기존 | 교면포장 | 포장 균열 | 0.1 | 0.2 | | 1 | m | 24'상 보수 |
| 5 | 기존 | 신축이음 | 후타재 균열 | 0.1 | 0.2 | | 20 | m | 4.00, 22'상 보수 |
| 6 | 24상 | 교면포장 | 포장 균열 | 0.1 | 43.0 | | 1 | m | 43.00 |
| 7 | 24상 | 교면포장 | 포장 균열 | 0.1 | 1.2 | | 1 | m | 1.20 |
| 8 | 24상 | 교면포장 | 포장 균열 | 0.3 | 37.0 | | 1 | m | 37.00 |
| 9 | 24상 | 교면포장 | 포장 균열 | 0.3 | 2.0 | | 7 | m | 14.00 |
| 12 | 26상 | 교면포장 | 포장 균열 | | 3.0 | | 5 | m | 15.00 |

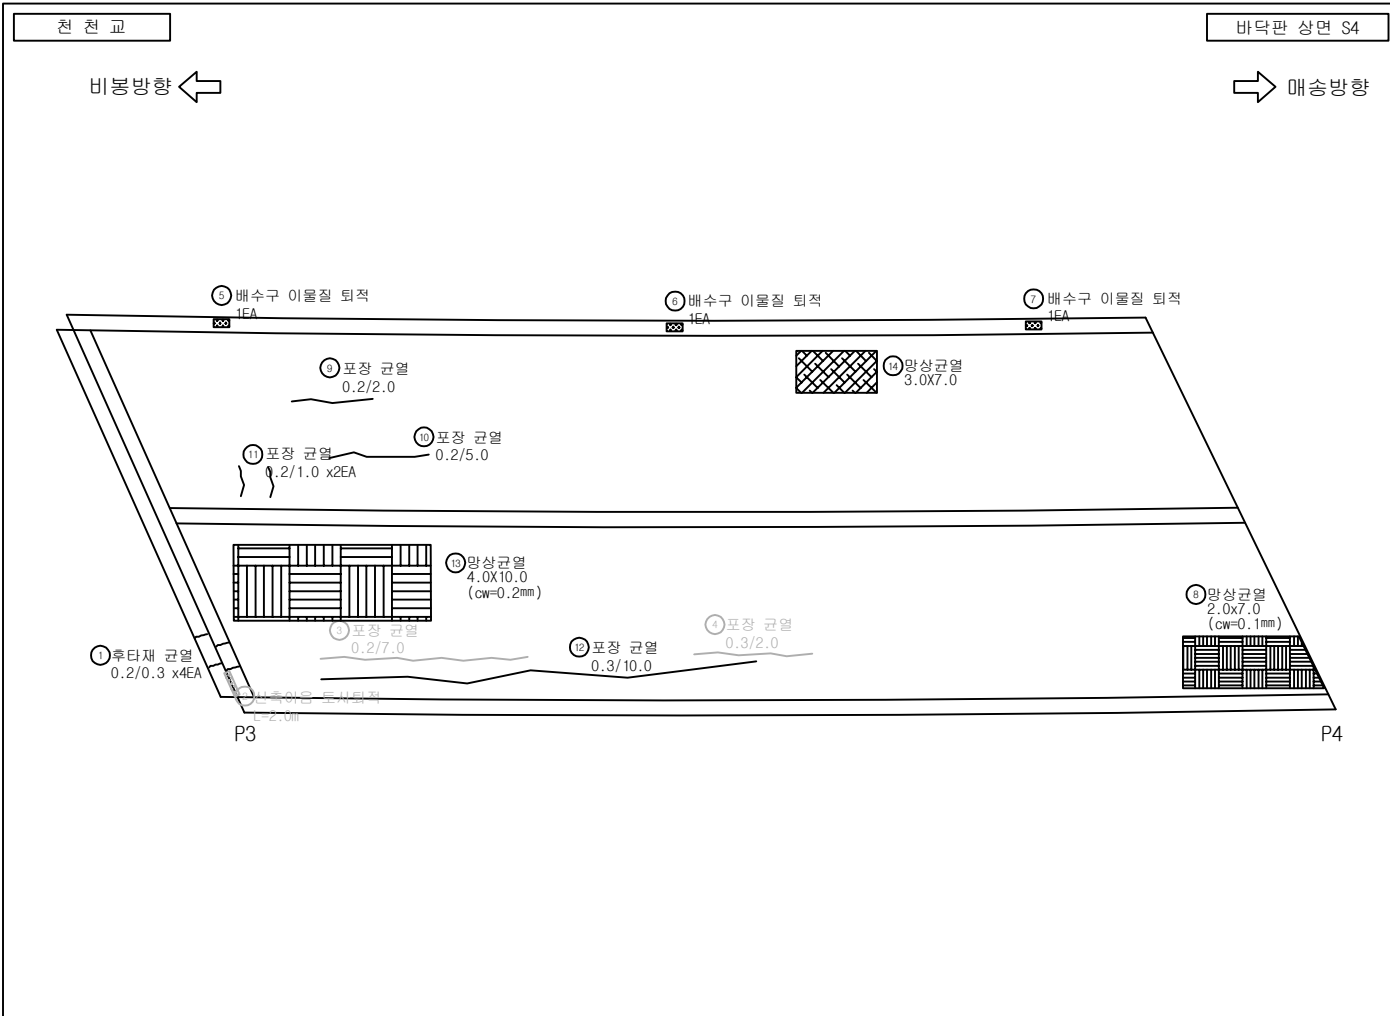
| 발 주 처 | 용 역 명 | 점검기관 | 구 조 물 명 | 도 면 명 | 도면번호 |
|---|---|---|---|---|---|
| 화성도시고속도로주식회사 | 비봉~매송간 도시고속도로 2026년 상반기 정밀안전점검 | (주)명성엔지니어링 | 천 천 교 | 바닥판 상면 S4 | 004 |

| 번호 | 구분 | 부재 | 손 상 현 황 | 손 상 규 모 | | | | | 비고 |
|---|---|---|---|---|---|---|---|---|---|
| 1 | 20상 | 신축이음 | 후타재 균열 | 0.2 | 0.3 | | 4 | m | 1.20 |
| 3 | 기존 | 교면포장 | 포장 균열 | 0.2 | 7.0 | | 1 | m | 7.00 22'상 보수 |
| 4 | 기존 | 교면포장 | 포장 균열 | 0.3 | 2.0 | | 1 | m | 2.00 22'상 보수 |
| 8 | 24상 | 교면포장 | 망상균열 | 0.1 | 2.0 | 7.0 | 1 | m <sup>2</sup> | 14.00 |
| 9 | 24상 | 교면포장 | 포장 균열 | 0.2 | 2.0 | | 1 | m | 2.00 |
| 10 | 24상 | 교면포장 | 포장 균열 | 0.2 | 5.0 | | 1 | m | 5.00 |
| 11 | 24상 | 교면포장 | 포장 균열 | 0.2 | 1.0 | | 2 | m | 2.00 |
| 12 | 24상 | 교면포장 | 포장 균열 | 0.3 | 10.0 | | 1 | m | 10.00 |
| 13 | 24상 | 교면포장 | 망상균열 | 0.2 | 4.0 | 10.0 | 1 | m <sup>2</sup> | 40.00 손상증가 |
| 14 | 26상 | 교면포장 | 망상균열 | | 3.0 | 7.0 | 1 | m <sup>2</sup> | 21.00 |

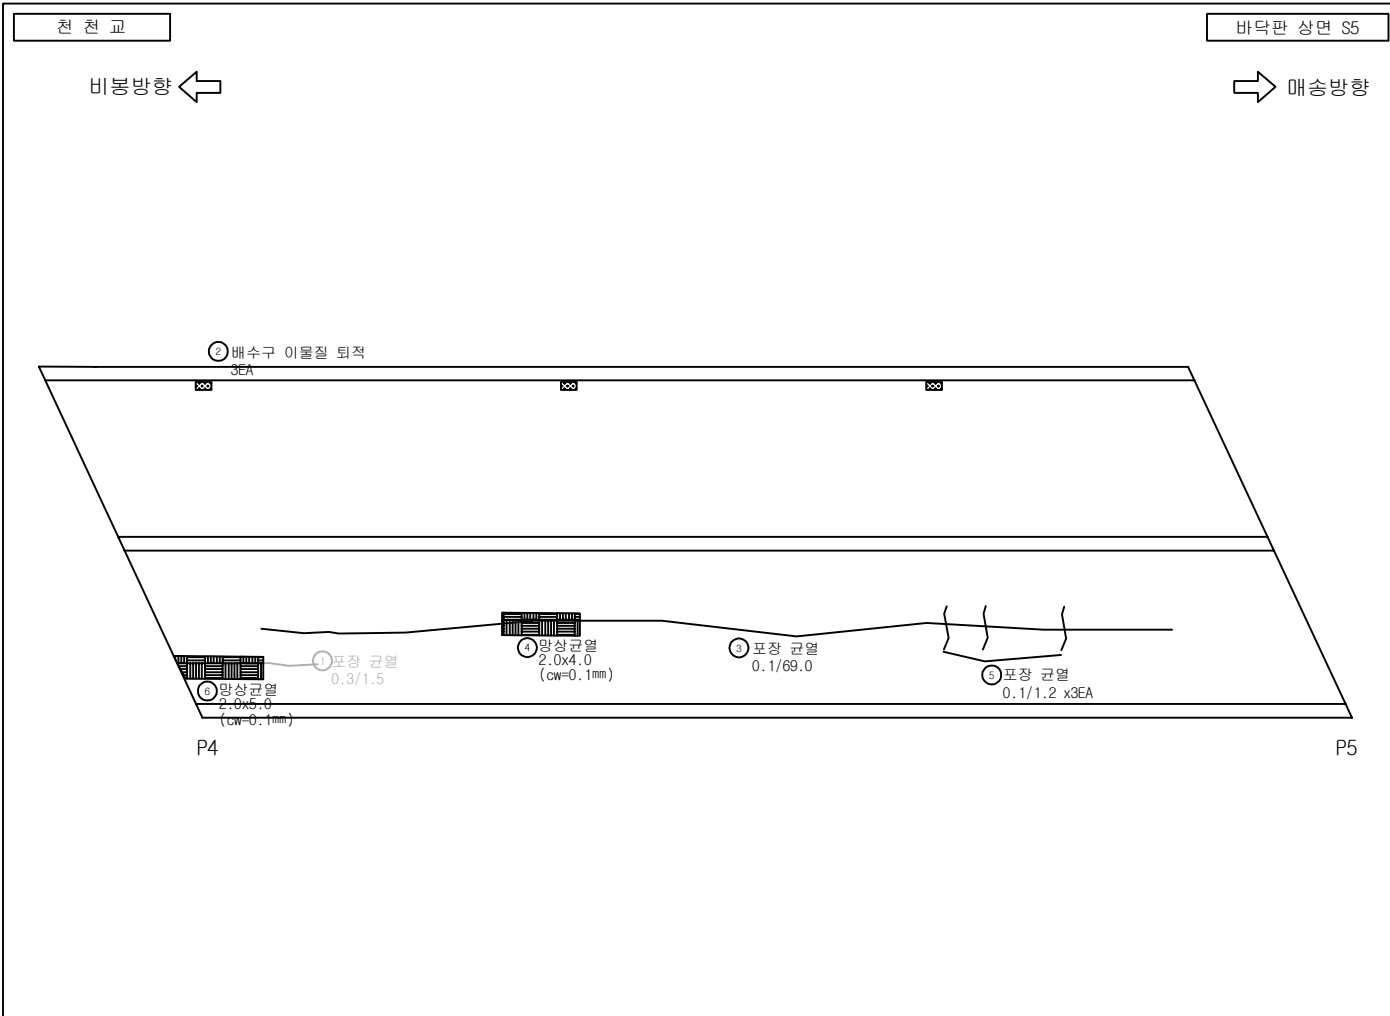
| 발주처 | 용역명 | 점검기관 | 구조물명 | 도면명 | 도면번호 |
|---|---|---|---|---|---|
| 화성도시고속도로주식회사 | 비봉~매송간 도시고속도로 2026년 상반기 정밀안전점검 | (주)명성엔지니어링 | 천천교 | 바닥판 상면 S5 | 005 |

| 번호 | 구분 | 부재 | 손상현황 | 손상규모 | | | | | 비고 |
|---|---|---|---|---|---|---|---|---|---|
| 1 | 기초 | 교면포장 | 포장 균열 | 0.3 | 1.5 | | 1 | m | 22'상 보수 |
| 3 | 24상 | 교면포장 | 포장 균열 | 0.1 | 69.0 | | 1 | m | 69.00 |
| 4 | 24상 | 교면포장 | 망상균열 | 0.1 | 2.0 | 4.0 | 1 | m <sup>2</sup> | 8.00 |
| 5 | 24상 | 교면포장 | 포장 균열 | 0.1 | 1.2 | | 3 | m | 3.60 |
| 6 | 24상 | 교면포장 | 망상균열 | 0.1 | 2.0 | 5.0 | 1 | m <sup>2</sup> | 10.00 |

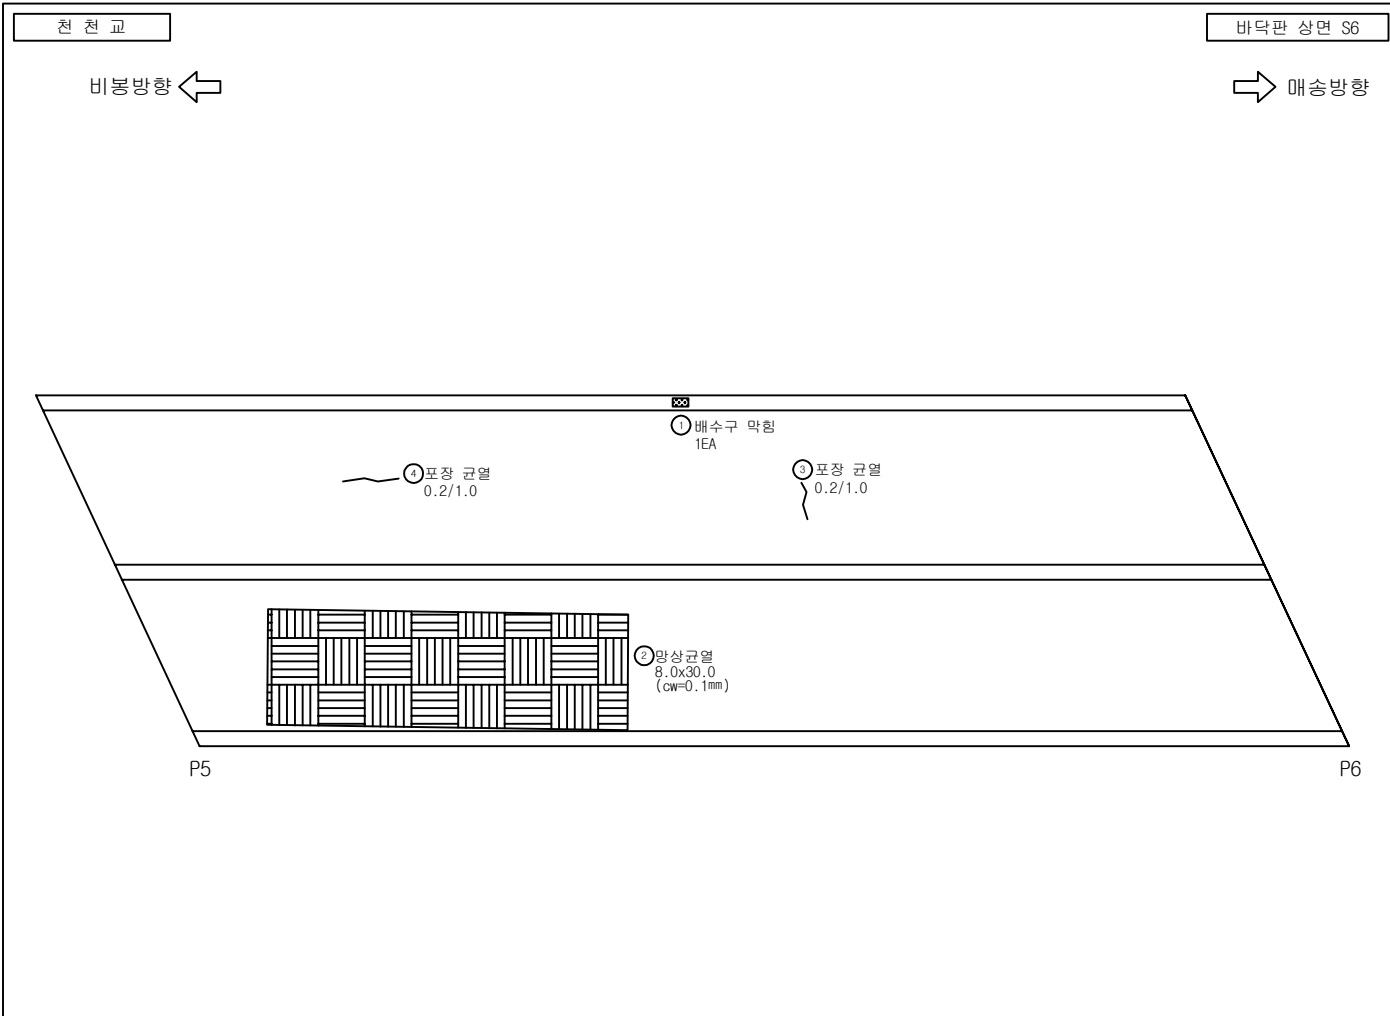
| 발 주 처 | 용 역 명 | 점검기관 | 구 조 물 명 | 도 면 명 | 도면번호 |
|---|---|---|---|---|---|
| 화성도시고속도로주식회사 | 비봉~매송간 도시고속도로 2026년 상반기 정밀안전점검 | (주)명성엔지니어링 | 천 천 교 | 바닥판 상면 S6 | 006 |

| 번호 | 구분 | 부재 | 손상 현황 | 손상 규모 | | | | | 비고 |
|---|---|---|---|---|---|---|---|---|---|
| 2 | 24상 | 교면포장 | 망상균열 | 0.1 | 8.0 | 30.0 | 1 | m <sup>2</sup> | 240.00 |
| 3 | 24상 | 교면포장 | 포장 균열 | 0.2 | 1.0 | | 1 | m | 1.00 |
| 4 | 24상 | 교면포장 | 포장 균열 | 0.2 | 1.0 | | 1 | m | 1.00 |

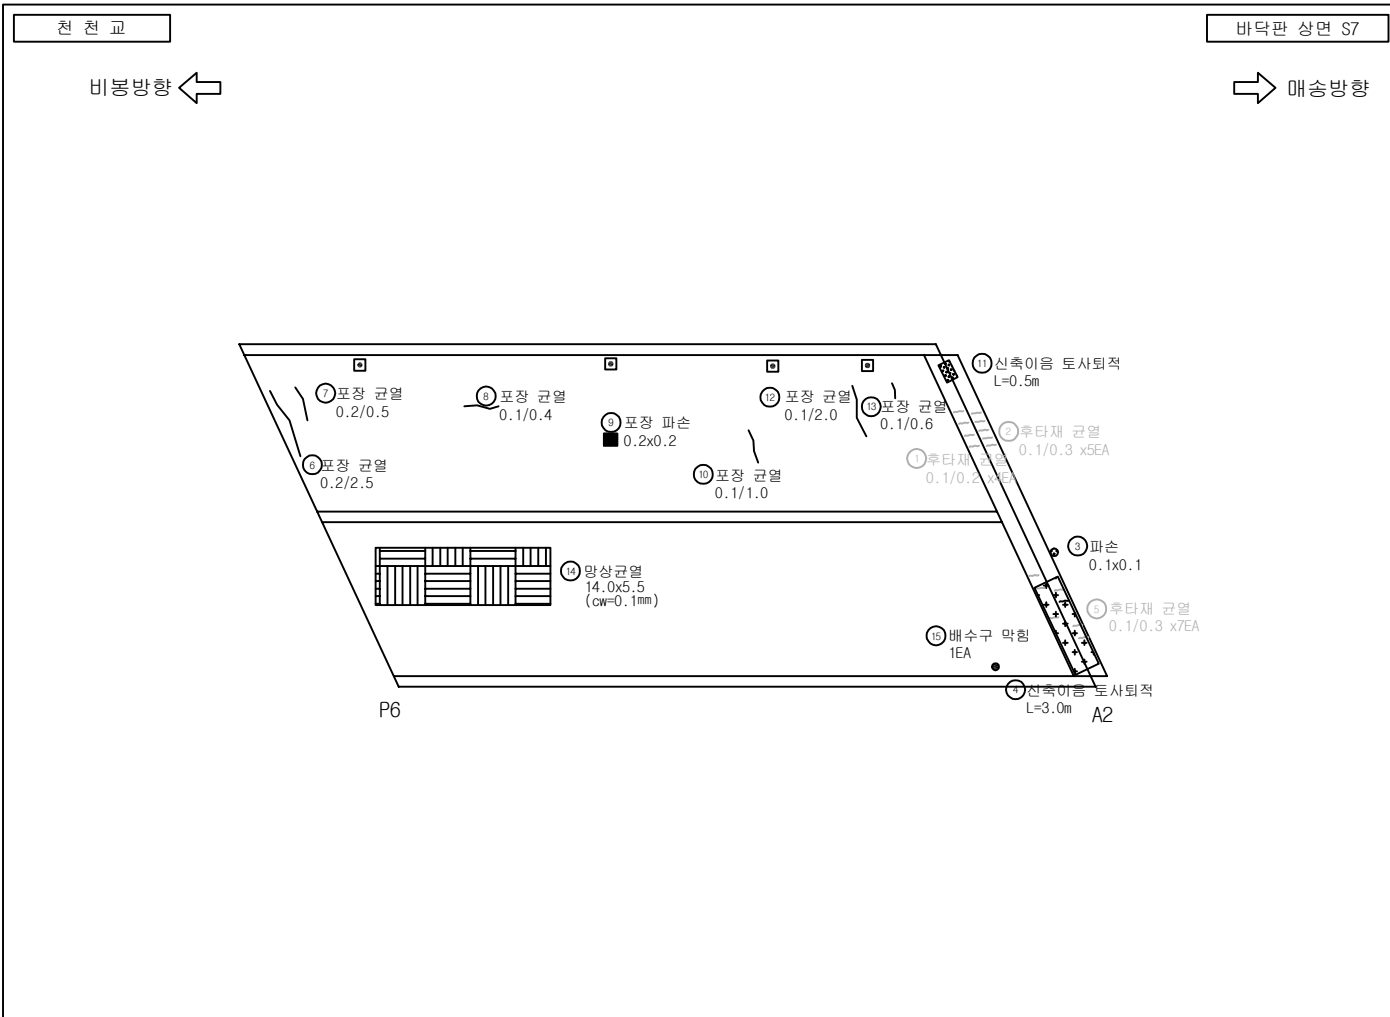
| 발 주 처 | 용 역 명 | 점검기관 | 구 조 물 명 | 도 면 명 | 도면번호 |
|---|---|---|---|---|---|
| 화성도시고속도로주식회사 | 비봉~매송간 도시고속도로 2026년 상반기 정밀안전점검 | (주)명성엔지니어링 | 천 천 교 | 바닥판 상면 S7 | 007 |

| 번호 | 구분 | 부재 | 손 상 현 황 | 손 상 규 모 | | | | | 비고 |
|---|---|---|---|---|---|---|---|---|---|
| 1 | 기초 | 신축이음 | 후타재 균열 | 0.1 | 0.2 | | 4 | m | 0.80 22'상 보수 |
| 2 | 기초 | 신축이음 | 후타재 균열 | 0.1 | 0.3 | | 5 | m | 1.50 22'상 보수 |
| 5 | 기초 | 신축이음 | 후타재 균열 | 0.1 | 0.3 | | 7 | m | 2.10 22'상 보수 |
| 6 | 24상 | 교면포장 | 포장 균열 | 0.2 | 2.5 | | 1 | m | 2.50 |
| 7 | 24상 | 교면포장 | 포장 균열 | 0.2 | 0.5 | | 1 | m | 0.50 |
| 8 | 24상 | 교면포장 | 포장 균열 | 0.1 | 0.4 | | 1 | m | 0.40 |
| 10 | 24상 | 교면포장 | 포장 균열 | 0.1 | 1.0 | | 1 | m | 1.00 |
| 12 | 24상 | 교면포장 | 포장 균열 | 0.1 | 2.0 | | 1 | m | 2.00 |
| 13 | 24상 | 교면포장 | 포장 균열 | 0.1 | 0.6 | | 1 | m | 0.60 |
| 14 | 24상 | 교면포장 | 망상균열 | 0.1 | 14.0 | 5.5 | 1 | m <sup>2</sup> | 77.00 |

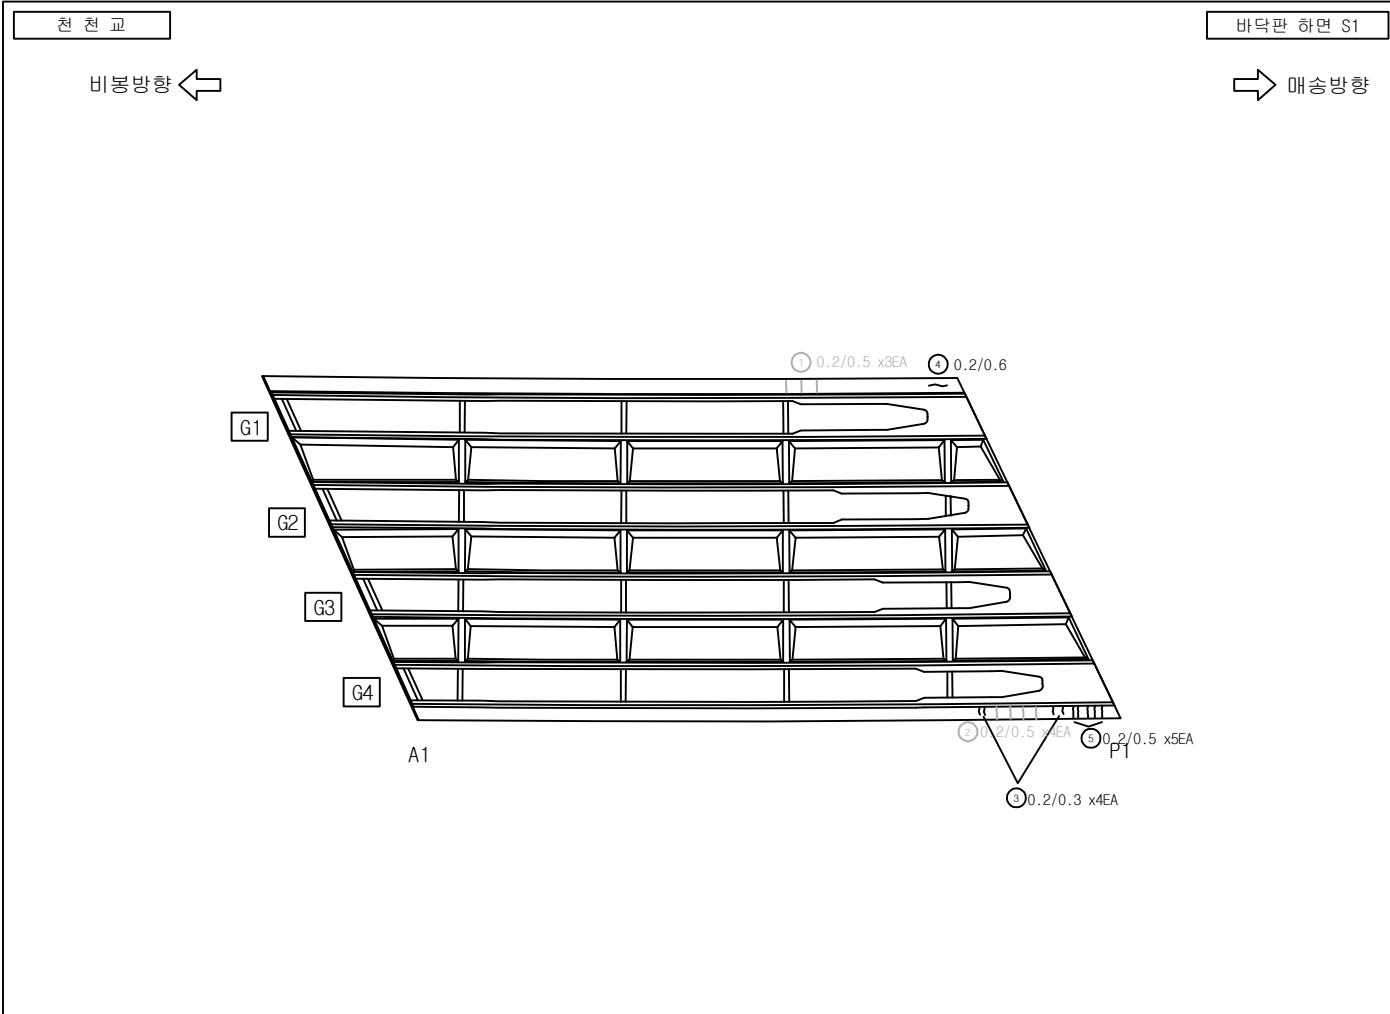
| 발 주 처 | 용 역 명 | 점검기관 | 구 조 물 명 | 도 면 명 | 도면번호 |
|---|---|---|---|---|---|
| 화성도시고속도로주식회사 | 비봉~매송간 도시고속도로 2026년 상반기 정밀안전점검 | (주)명성엔지니어링 | 천 천 교 | 바닥판 하면 S1 | 008 |

| 번호 | 구분 | 부재 | 손상 현황 | 손상 규모 | | | | | 비고 |
|---|---|---|---|---|---|---|---|---|---|
| 1 | 기초 | 바닥판 | 균열 | 0.2 | 0.5 | | 3 | m | 22' 상 보수 |
| 2 | 기초 | 바닥판 | 균열 | 0.2 | 0.5 | | 4 | m | 22' 상 보수 |
| 3 | 24상 | 바닥판 | 균열 | 0.2 | 0.3 | | 4 | m | 1.20 |
| 4 | 24상 | 바닥판 | 균열 | 0.2 | 0.6 | | 1 | m | 0.60 |
| 5 | 24상 | 바닥판 | 균열 | 0.2 | 0.5 | | 5 | m | 2.50 |

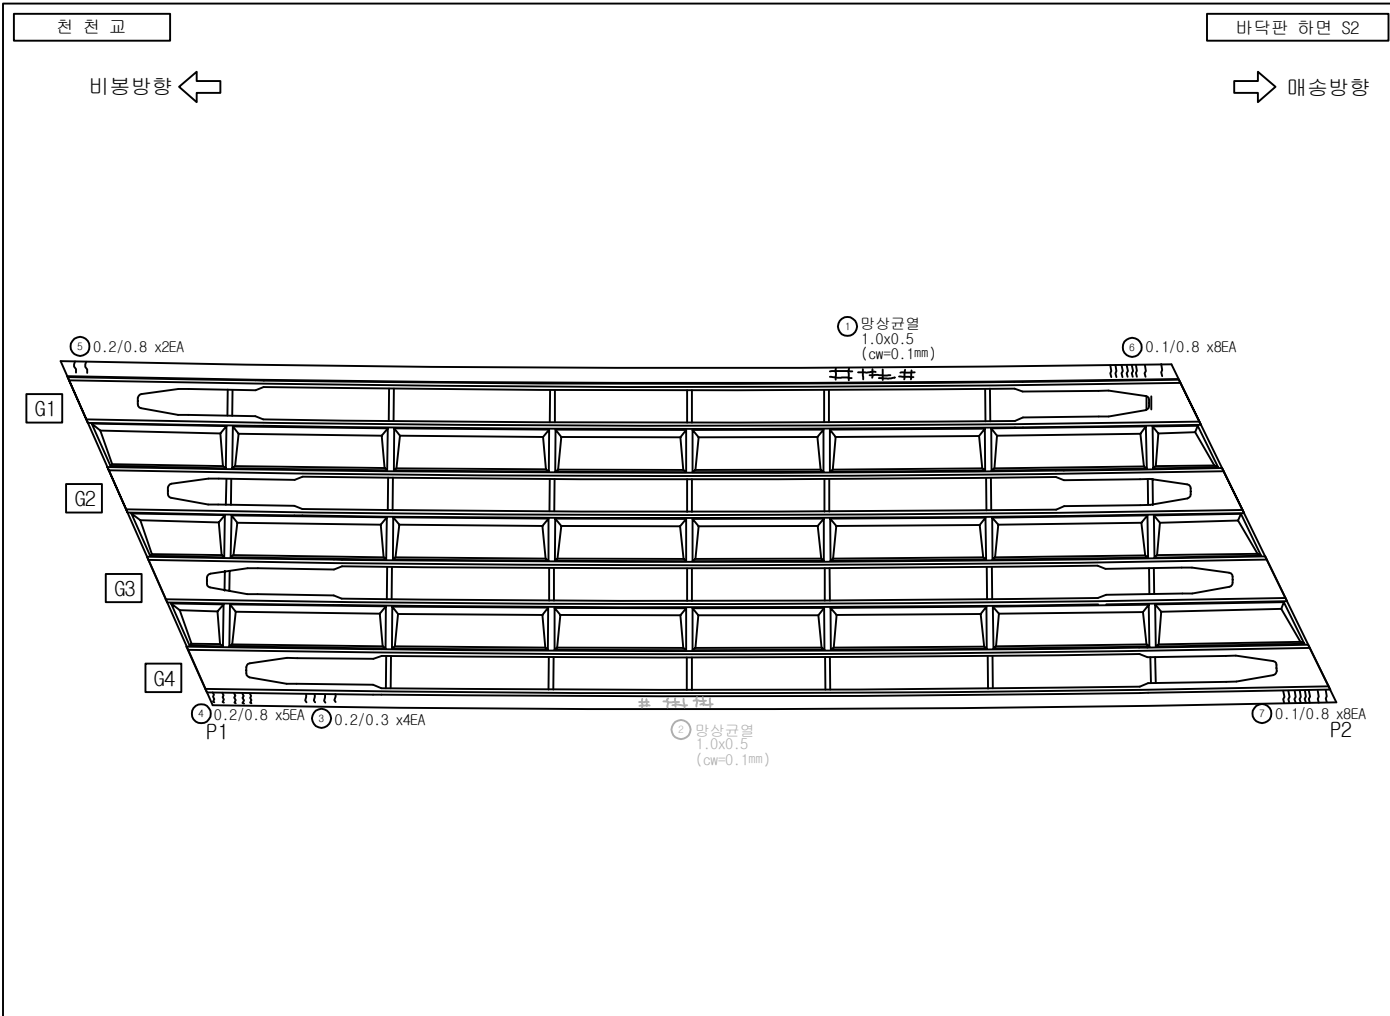
| 발 주 처 | 용 역 명 | 점검기관 | 구 조 물 명 | 도 면 명 | 도면번호 |
|---|---|---|---|---|---|
| 화성도시고속도로주식회사 | 비봉~매송간 도시고속도로 2026년 상반기 정밀안전점검 | (주)명성엔지니어링 | 천 천 교 | 바닥판 하면 S2 | 009 |

| 번호 | 구분 | 부재 | 손상 현황 | 손상 규모 | | | | | 비고 |
|---|---|---|---|---|---|---|---|---|---|
| 1 | 17년 | 바닥판 | 망상균열 | 0.1 | 1.0 | 0.5 | 1 | m <sup>2</sup> | 0.50 |
| 2 | 24상 | 바닥판 | 망상균열 | 0.1 | 1.0 | 0.5 | 1 | m <sup>2</sup> | 0.50 |
| 3 | 24상 | 바닥판 | 균열 | 0.2 | 0.3 | | 4 | m | 1.20 |
| 4 | 24상 | 바닥판 | 균열 | 0.2 | 0.8 | | 5 | m | 4.00 |
| 5 | 24상 | 바닥판 | 균열 | 0.2 | 0.8 | | 2 | m | 1.60 |
| 6 | 24상 | 바닥판 | 균열 | 0.1 | 0.8 | | 8 | m | 6.40 |
| 7 | 24상 | 바닥판 | 균열 | 0.1 | 0.8 | | 8 | m | 6.40 |

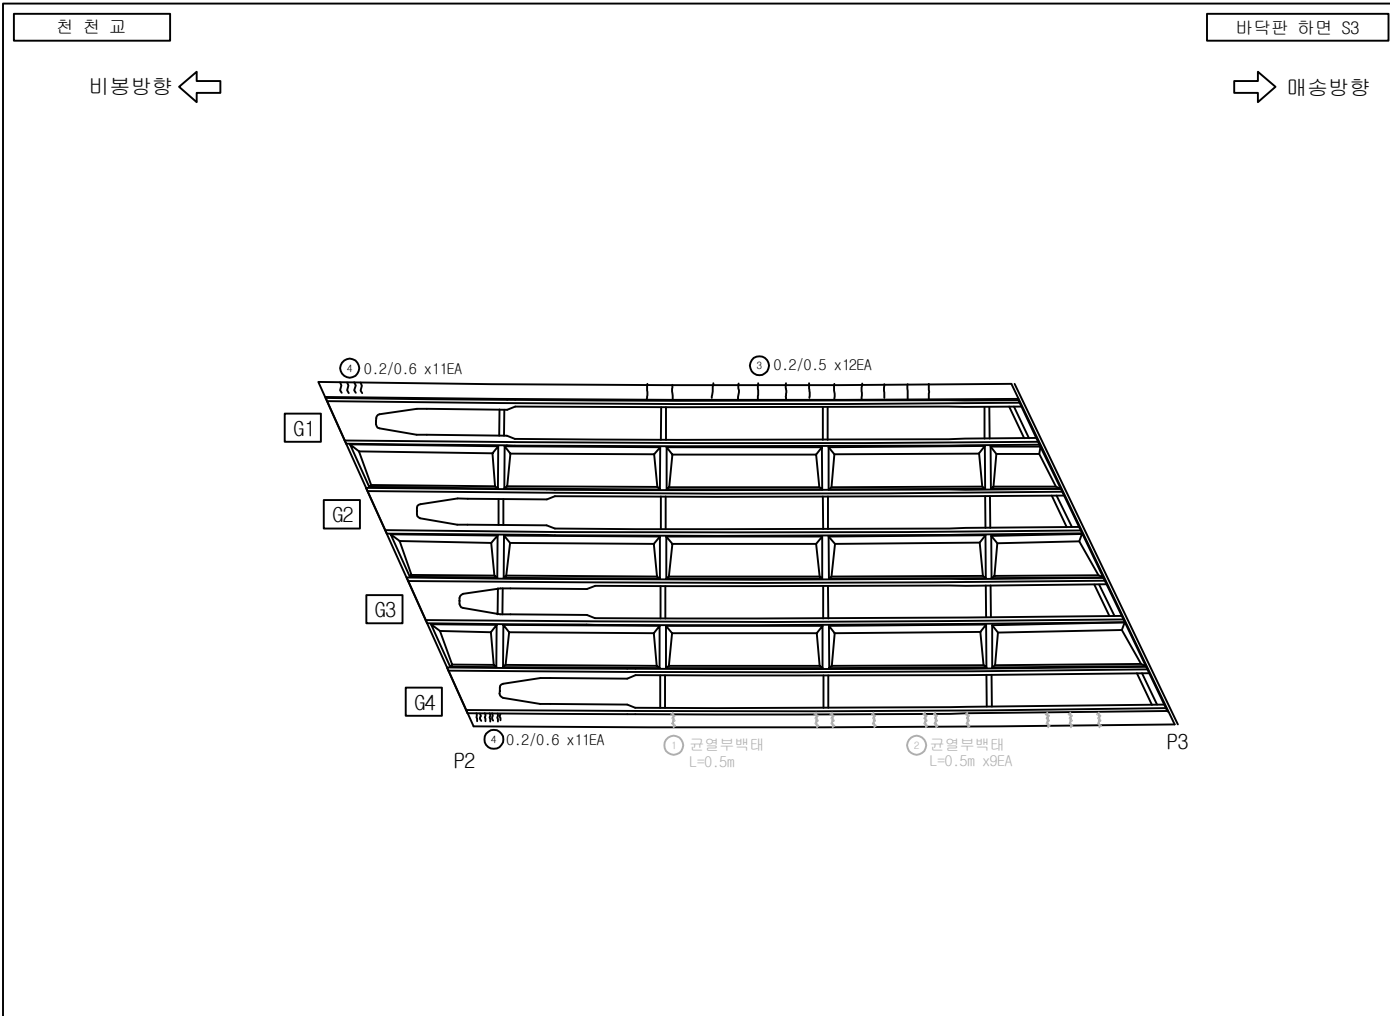
| 발 주 처 | 용 역 명 | 점검기관 | 구 조 물 명 | 도 면 명 | 도면번호 |
|---|---|---|---|---|---|
| 화성도시고속도로주식회사 | 비봉~매송간 도시고속도로 2026년 상반기 정밀안전점검 | (주)명성엔지니어링 | 천 천 교 | 바닥판 하면 S3 | 010 |

| 번호 | 구분 | 부재 | 손상 현황 | 손상 규모 | | | | | 비고 | |
|---|---|---|---|---|---|---|---|---|---|---|
| 1 | 기초 | 바닥판 | 균열부 백태 | | 0.5 | | 1 | m | 0.50 | 20년 보수 |
| 2 | 기초 | 바닥판 | 균열부 백태 | | 0.5 | | 9 | m | 4.50 | 20년 보수 |
| 3 | 17년 | 바닥판 | 균열 | 0.2 | 0.5 | | 12 | m | 6.00 | |
| 4 | 24상 | 바닥판 | 균열 | 0.2 | 0.6 | | 11 | m | 6.60 | |

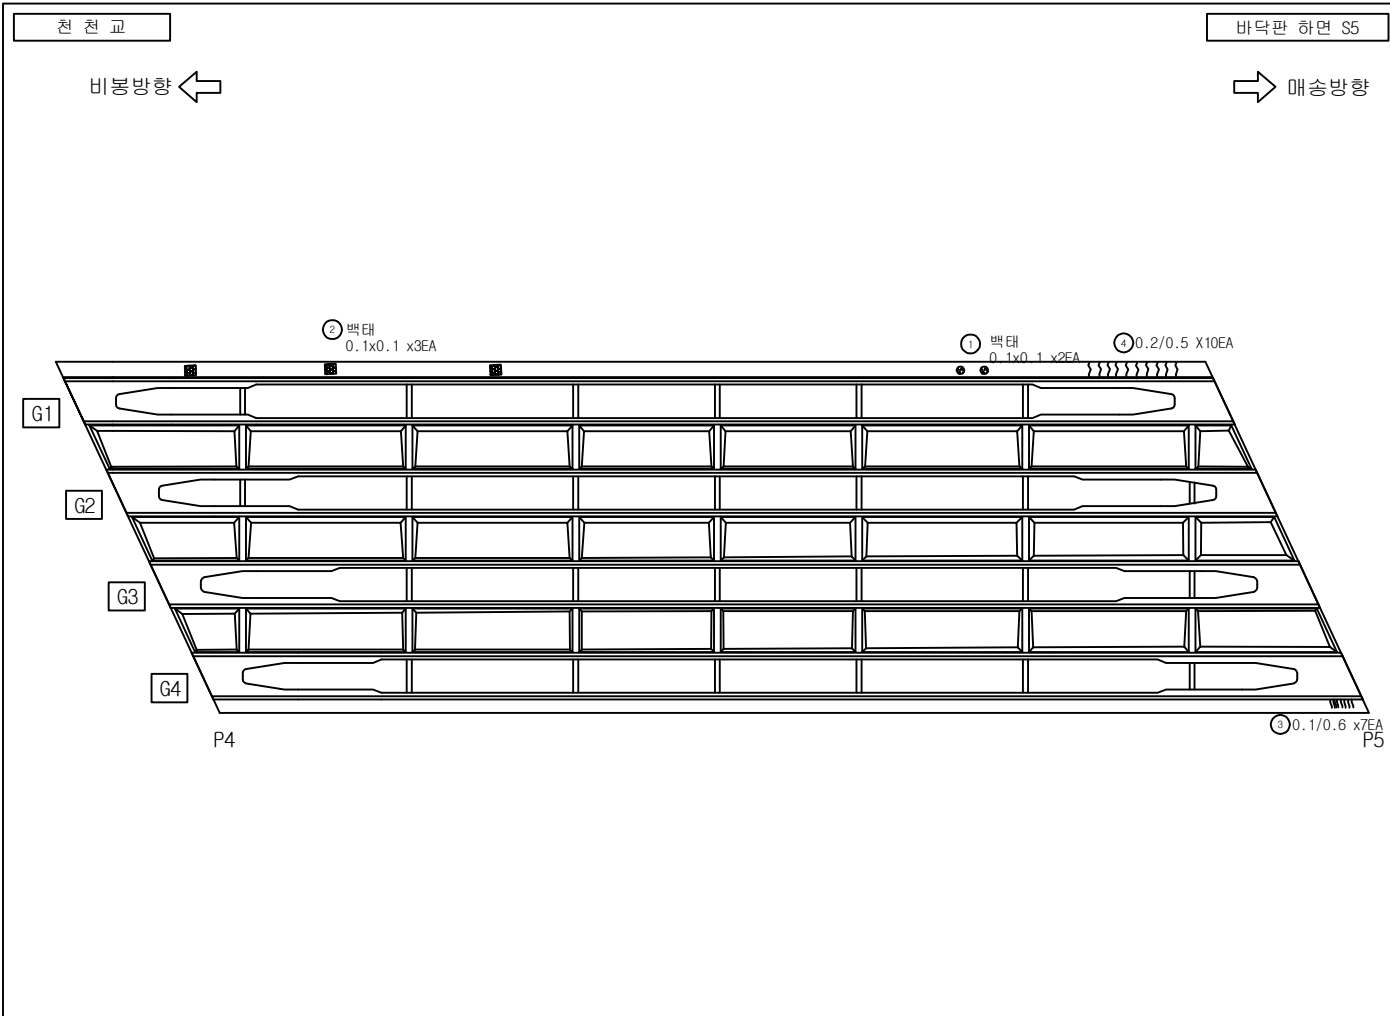
| 발 주 처 | 용 역 명 | 점검기관 | 구 조 물 명 | 도 면 명 | 도면번호 |
|---|---|---|---|---|---|
| 화성도시고속도로주식회사 | 비봉~매송간 도시고속도로 2026년 상반기 정밀안전점검 | (주)명성엔지니어링 | 천 천 교 | 바닥판 하면 S5 | 012 |

| 번호 | 구분 | 부재 | 손상 현황 | 손상 규모 | | | | | 비고 |
|---|---|---|---|---|---|---|---|---|---|
| 3 | 24상 | 바닥판 | 균열 | 0.1 | 0.6 | | 7 | m | 4.20 |
| 4 | 26상 | 바닥판 | 균열 | 0.2 | 0.5 | | 10 | m | 5.00 |

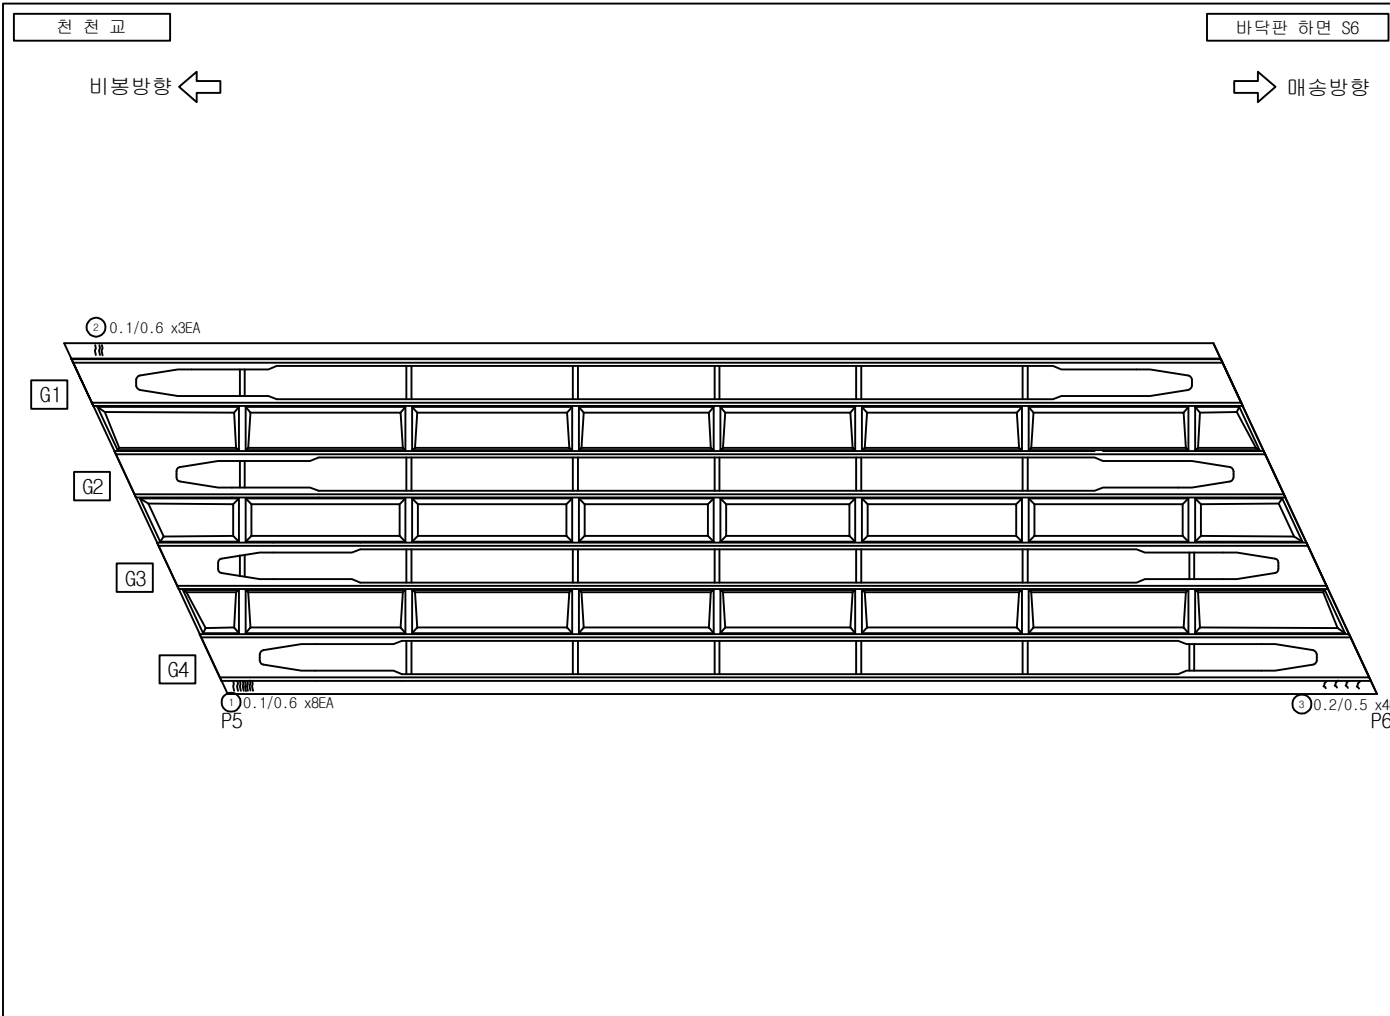
| 발 주 처 | 용 역 명 | 점검기관 | 구 조 물 명 | 도 면 명 | 도면번호 |
|---|---|---|---|---|---|
| 화성도시고속도로주식회사 | 비봉~매송간 도시고속도로 2026년 상반기 정밀안전점검 | (주)명성엔지니어링 | 천 천 교 | 바닥판 하면 S6 | 013 |

| 번호 | 구분 | 부재 | 손상현황 | 손상규모 | | | | | 비고 |
|---|---|---|---|---|---|---|---|---|---|
| 1 | 24상 | 바닥판 | 균열 | 0.1 | 0.6 | | 8 | m | 4.80 |
| 2 | 24상 | 바닥판 | 균열 | 0.1 | 0.6 | | 3 | m | 1.80 |
| 3 | 24상 | 바닥판 | 균열 | 0.2 | 0.5 | | 4 | m | 2.00 |

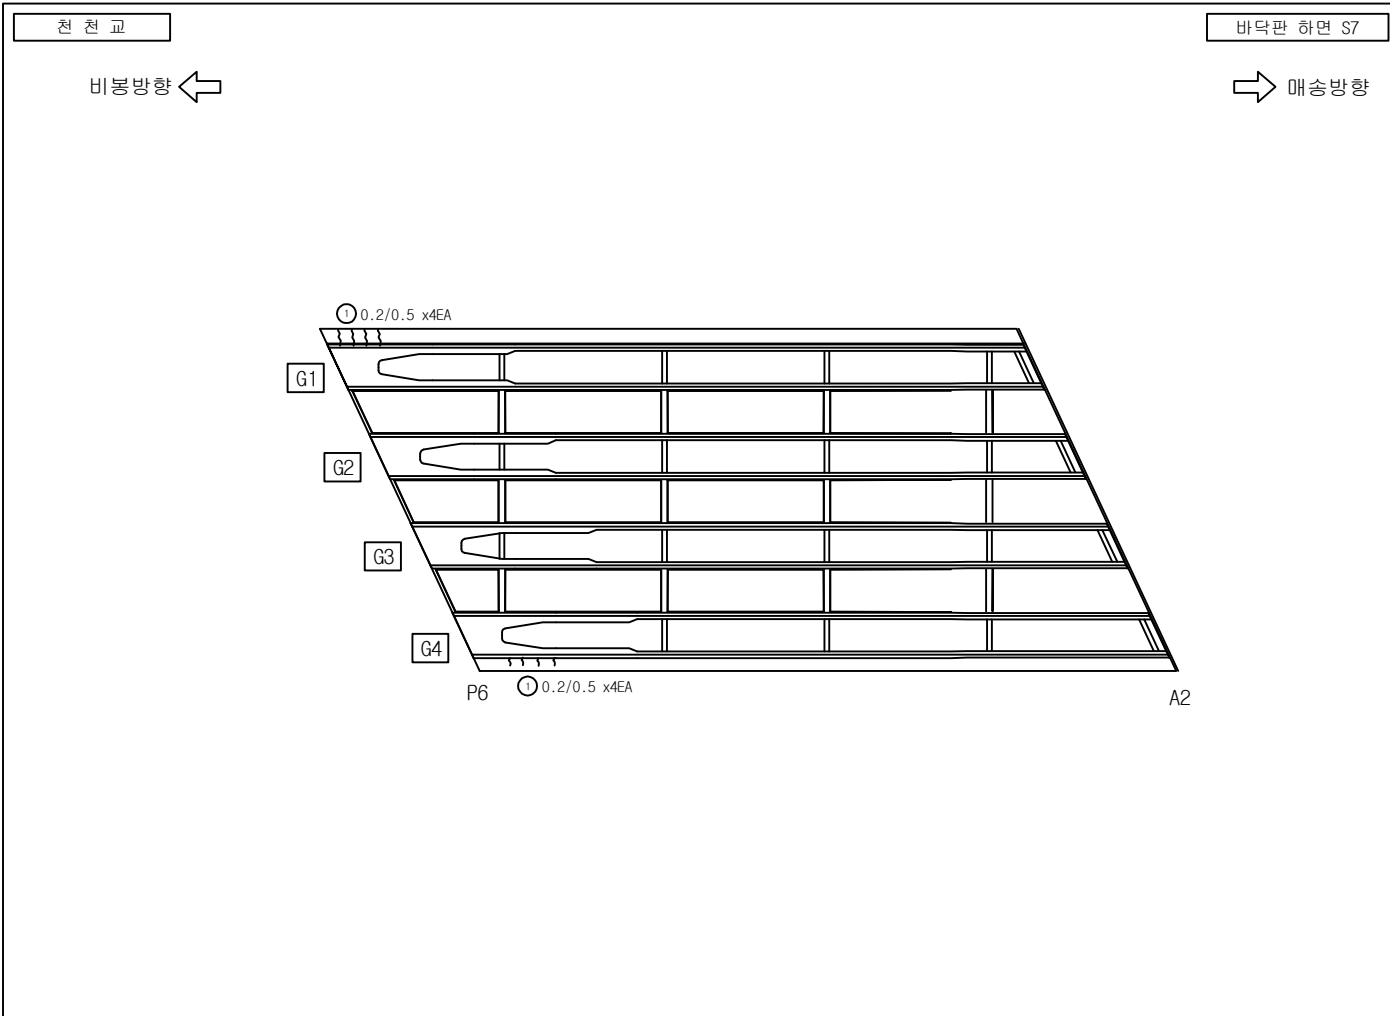
| 발 주 처 | 용 역 명 | 점검기관 | 구 조 물 명 | 도 면 명 | 도면번호 |
|---|---|---|---|---|---|
| 화성도시고속도로주식회사 | 비봉~매송간 도시고속도로 2026년 상반기 정밀안전점검 | (주)명성엔지니어링 | 천 천 교 | 바닥판 하면 S7 | 014 |

| 번호 | 구분 | 부재 | 손상현황 | 손상규모 | | | | | 비고 |
|---|---|---|---|---|---|---|---|---|---|
| 1 | 24상 | 바닥판 | 균열 | 0.2 | 0.5 | | 4 | m | 2.00 |
| 2 | 26상 | 바닥판 | 균열 | 0.2 | 0.5 | | 4 | m | 2.00 |

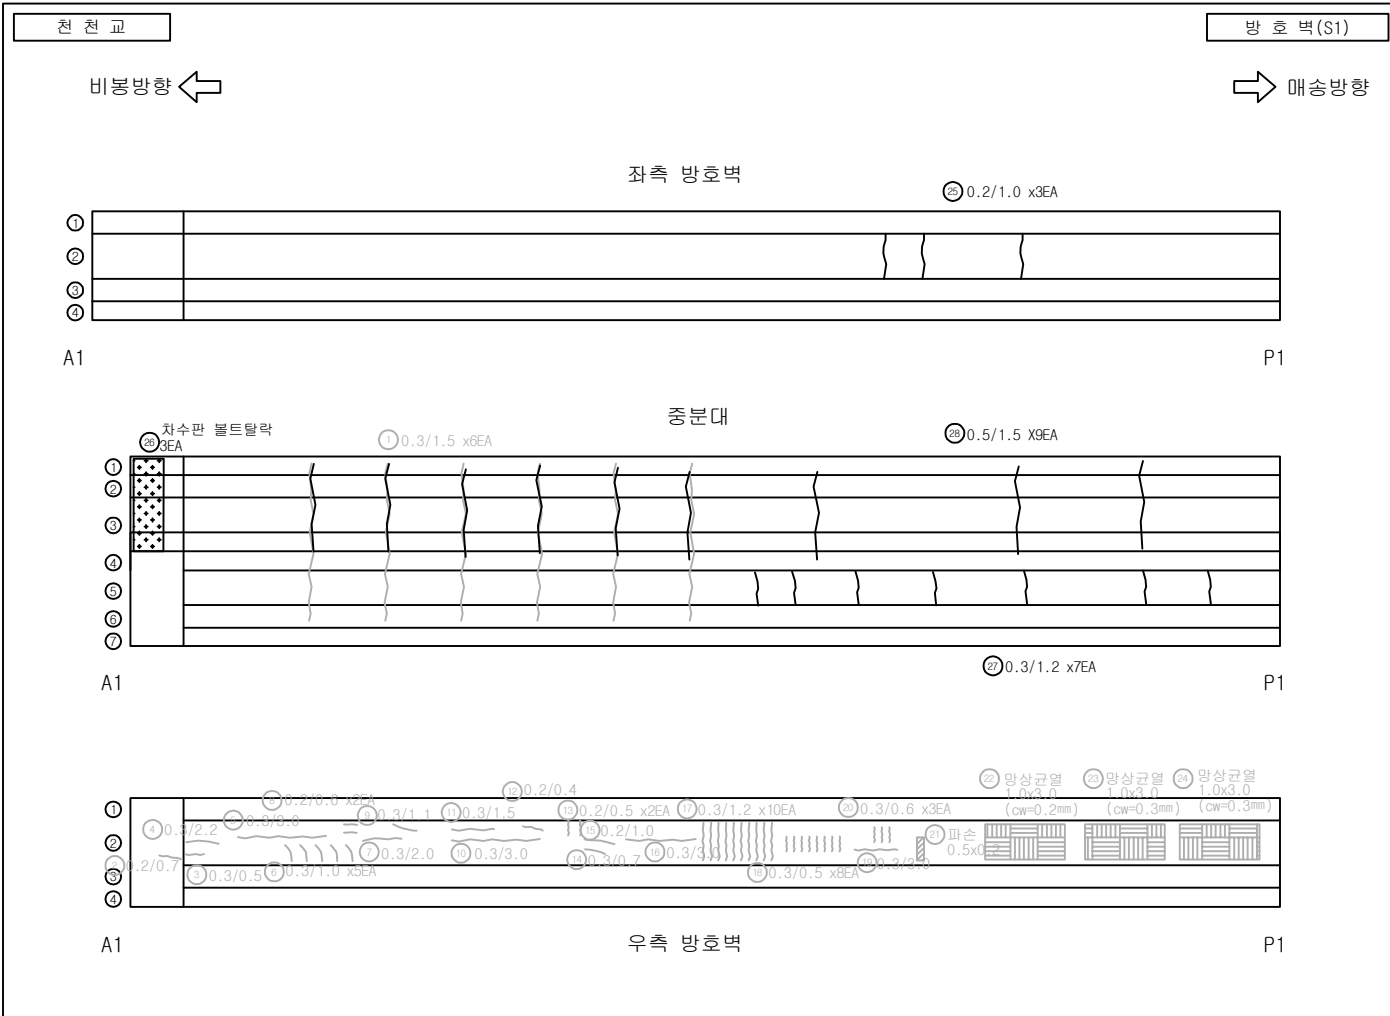
| 발 주 처 | 용 역 명 | 점검기관 | 구 조 물 명 | 도 면 명 | 도면번호 |
|---|---|---|---|---|---|
| 화성도시고속도로주식회사 | 비봉~매송간 도시고속도로 2026년 상반기 정밀안전점검 | (주)명성엔지니어링 | 천 천 교 | 방호벽 S1 | 015-1 |

| 번호 | 구분 | 부재 | 손 상 현 황 | 손 상 규 모 | | | | | 비고 | |
|---|---|---|---|---|---|---|---|---|---|---|
| 1 | 기초 | 중분대 | 균열 | 0.3 | 1.5 | | 6 | m | 9.00 | 22'상 보수 |
| 2 | 기초 | 방호벽 | 균열 | 0.2 | 0.7 | | 1 | m | 0.70 | 22'상 보수 |
| 3 | 기초 | 방호벽 | 균열 | 0.3 | 0.5 | | 1 | m | 0.50 | 22'상 보수 |
| 4 | 기초 | 방호벽 | 균열 | 0.3 | 2.2 | | 1 | m | 2.20 | 22'상 보수 |
| 5 | 기초 | 방호벽 | 균열 | 0.3 | 3.0 | | 1 | m | 3.00 | 22'상 보수 |
| 6 | 기초 | 방호벽 | 균열 | 0.3 | 1.0 | | 5 | m | 5.00 | 22'상 보수 |
| 7 | 기초 | 방호벽 | 균열 | 0.3 | 2.0 | | 1 | m | 2.00 | 22'상 보수 |
| 8 | 기초 | 방호벽 | 균열 | 0.2 | 0.6 | | 2 | m | 1.20 | 22'상 보수 |
| 9 | 기초 | 방호벽 | 균열 | 0.3 | 1.1 | | 1 | m | 1.10 | 22'상 보수 |
| 10 | 기초 | 방호벽 | 균열 | 0.3 | 3.0 | | 1 | m | 3.00 | 22'상 보수 |
| 11 | 기초 | 방호벽 | 균열 | 0.3 | 1.5 | | 1 | m | 1.50 | 22'상 보수 |
| 12 | 기초 | 방호벽 | 균열 | 0.2 | 0.4 | | 1 | m | 0.40 | 22'상 보수 |
| 13 | 기초 | 방호벽 | 균열 | 0.2 | 0.5 | | 2 | m | 1.00 | 22'상 보수 |
| 14 | 기초 | 방호벽 | 균열 | 0.3 | 0.7 | | 1 | m | 0.70 | 22'상 보수 |
| 15 | 기초 | 방호벽 | 균열 | 0.2 | 1.0 | | 1 | m | 1.00 | 22'상 보수 |
| 16 | 기초 | 방호벽 | 균열 | 0.3 | 3.0 | | 1 | m | 3.00 | 22'상 보수 |
| 17 | 기초 | 방호벽 | 균열 | 0.3 | 1.2 | | 10 | m | 12.00 | 22'상 보수 |
| 18 | 기초 | 방호벽 | 균열 | 0.3 | 0.5 | | 8 | m | 4.00 | 22'상 보수 |
| 19 | 기초 | 방호벽 | 균열 | 0.3 | 3.0 | | 1 | m | 3.00 | 22'상 보수 |
| 20 | 기초 | 방호벽 | 균열 | 0.3 | 0.6 | | 3 | m | 1.80 | 22'상 보수 |
| 22 | 기초 | 방호벽 | 망상균열 | 0.2 | 1.0 | 3.0 | 1 | m <sup>2</sup> | 3.00 | 22'상 보수 |
| 23 | 기초 | 방호벽 | 망상균열 | 0.3 | 1.0 | 3.0 | 1 | m <sup>2</sup> | 3.00 | 22'상 보수 |
| 24 | 기초 | 방호벽 | 망상균열 | 0.3 | 1.0 | 3.0 | 1 | m <sup>2</sup> | 3.00 | 22'상 보수 |
| 25 | 22상 | 방호벽 | 균열 | 0.2 | 1.0 | | 3 | m | 3.00 | |
| 27 | 24상 | 중분대 | 균열 | 0.3 | 1.2 | | 7 | m | 8.40 | |
