천 천 교

| 발주처 | 용역명 | 점검기관 | 구조물명 | 도면명 | 도면번호 |
|---|---|---|---|---|---|
| 화성도시고속도로주식회사 | 비붕~매송간 도시고속도로 2026년 상반기 정밀안전점검 | (주)명성엔지니어링 | 천천교 | 바닥판 상면 S1 | 001 |

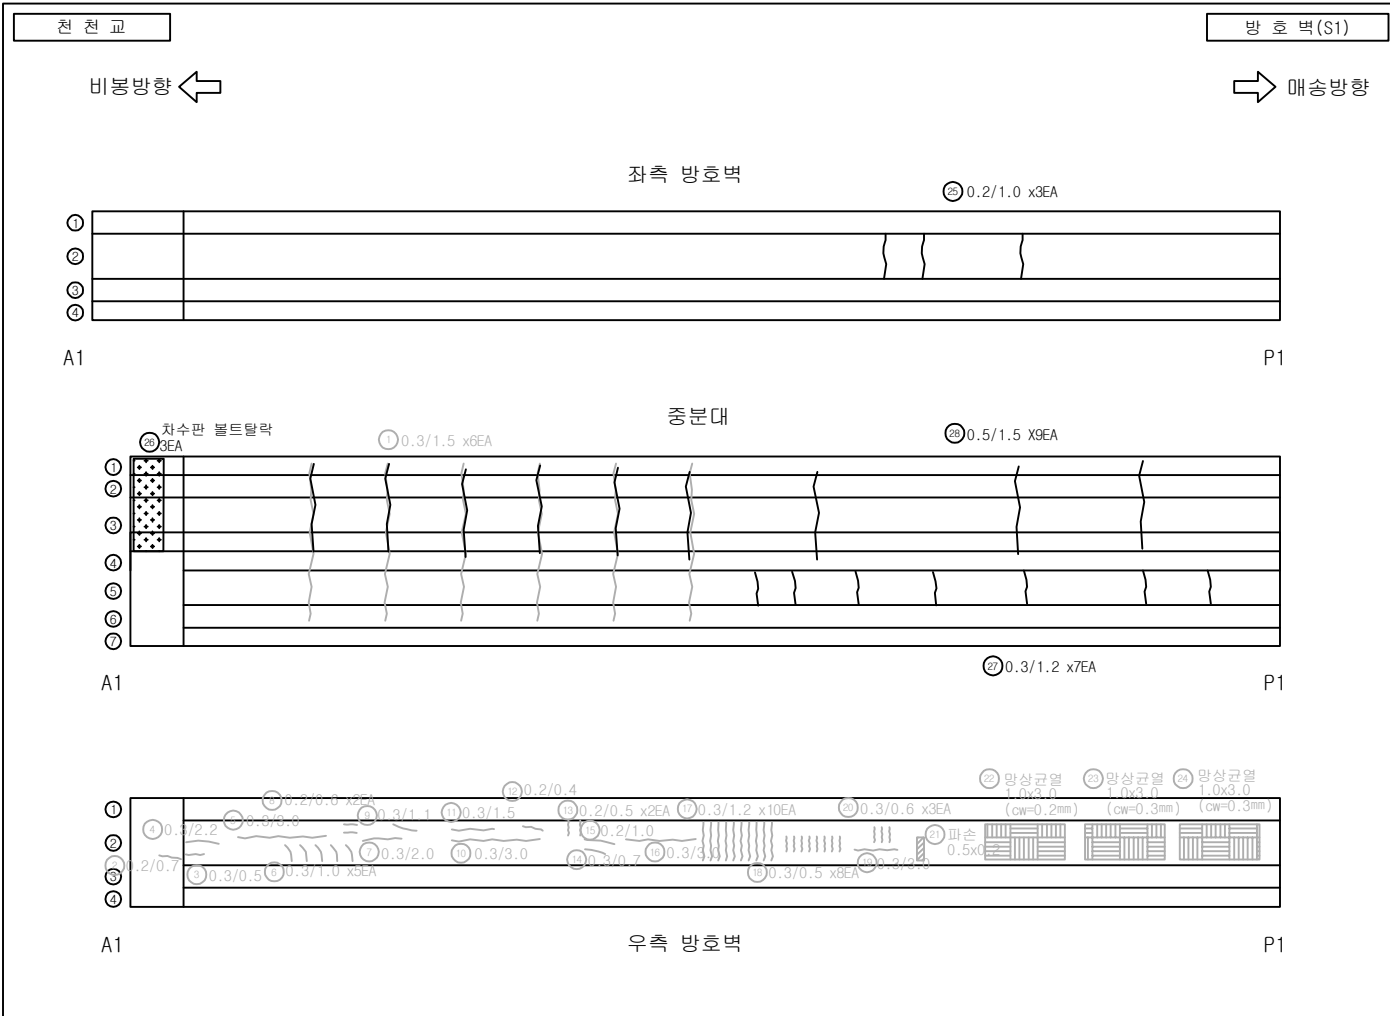
| 발 주 처 | 용 역 명 | 점검기관 | 구 조 물 명 | 도 면 명 | 도면번호 |
|---|---|---|---|---|---|
| 화성도시고속도로주식회사 | 비봉~매송간 도시고속도로 2026년 상반기 정밀안전점검 | (주)명성엔지니어링 | 천 천 교 | 방호벽 S1 | 015-2 |

| 번호 | 구분 | 부재 | 손 상 현 황 | 손 상 규 모 | | | | | 비고 |
|---|---|---|---|---|---|---|---|---|---|
| 28 | 26상 | 중분대 | 균열 | 0.5 | 1.5 | | 9 | m | 13.50 |

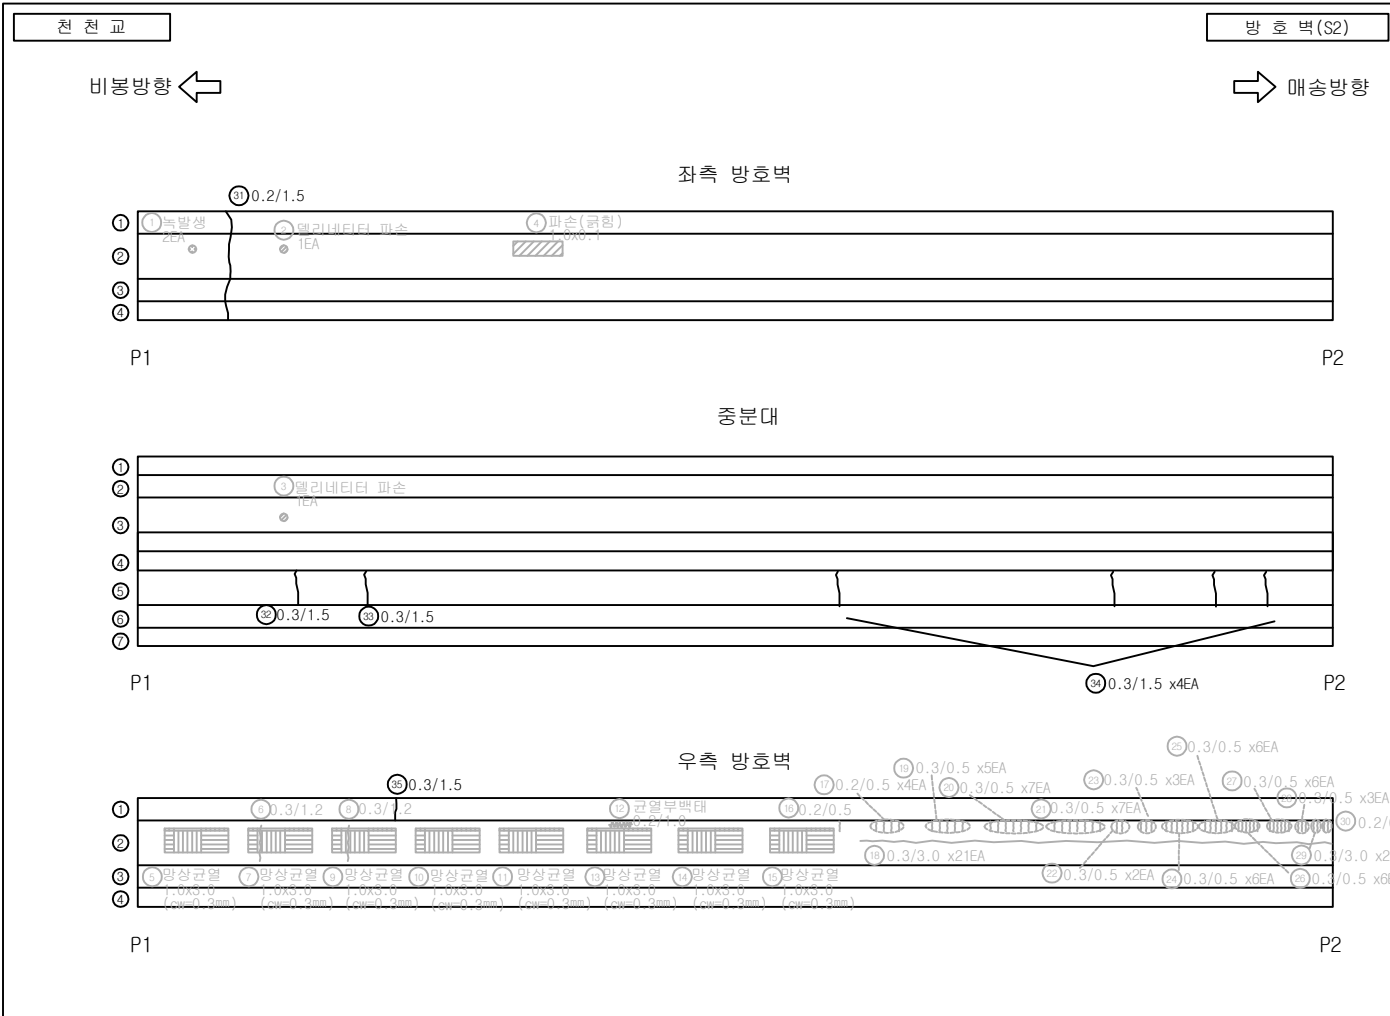
| 발 주 처 | 용 역 명 | 점검기관 | 구 조 물 명 | 도 면 명 | 도면번호 |
|---|---|---|---|---|---|
| 화성도시고속도로주식회사 | 비봉~매송간 도시고속도로 2026년 상반기 정밀안전점검 | (주)명성엔지니어링 | 천 천 교 | 방호벽 S2 | 016-1 |

| 번호 | 구분 | 부재 | 손 상 현 황 | 손 상 규 모 | | | | | 비고 | |
|---|---|---|---|---|---|---|---|---|---|---|
| 4 | 기초 | 방호벽 | 파손(균열) | | 1.0 | 0.1 | 1 | m | 0.10 | 22'상 보수 |
| 5 | 기초 | 방호벽 | 망상균열 | 0.3 | 1.0 | 3.0 | 1 | m | 3.00 | 22'상 보수 |
| 6 | 기초 | 방호벽 | 균열 | 0.3 | 1.2 | | 1 | m | 1.20 | 22'상 보수 |
| 7 | 기초 | 방호벽 | 망상균열 | 0.3 | 1.0 | 3.0 | 1 | m | 3.00 | 22'상 보수 |
| 8 | 기초 | 방호벽 | 균열 | 0.3 | 1.2 | | 1 | m | 1.20 | 22'상 보수 |
| 9 | 기초 | 방호벽 | 망상균열 | 0.3 | 1.0 | 3.0 | 1 | m | 3.00 | 22'상 보수 |
| 10 | 기초 | 방호벽 | 망상균열 | 0.3 | 1.0 | 3.0 | 1 | m | 3.00 | 22'상 보수 |
| 11 | 기초 | 방호벽 | 망상균열 | 0.3 | 1.0 | 3.0 | 1 | m | 3.00 | 22'상 보수 |
| 12 | 기초 | 방호벽 | 균열부 백태 | 0.2 | 1.0 | | 1 | m | 1.00 | 22'상 보수 |
| 13 | 기초 | 방호벽 | 망상균열 | 0.3 | 1.0 | 3.0 | 1 | m | 3.00 | 22'상 보수 |
| 14 | 기초 | 방호벽 | 망상균열 | 0.3 | 1.0 | 3.0 | 1 | m | 3.00 | 22'상 보수 |
| 15 | 기초 | 방호벽 | 망상균열 | 0.3 | 1.0 | 3.0 | 1 | m | 3.00 | 22'상 보수 |
| 16 | 기초 | 방호벽 | 균열 | 0.2 | 0.5 | | 1 | m | 0.50 | 22'상 보수 |
| 17 | 기초 | 방호벽 | 균열 | 0.2 | 0.5 | | 4 | m | 2.00 | 22'상 보수 |
| 18 | 기초 | 방호벽 | 균열 | 0.3 | 3.0 | | 21 | m | 63.00 | 22'상 보수 |
| 19 | 기초 | 방호벽 | 균열 | 0.3 | 0.5 | | 5 | m | 2.50 | 22'상 보수 |
| 20 | 기초 | 방호벽 | 균열 | 0.3 | 0.5 | | 7 | m | 3.50 | 22'상 보수 |
| 21 | 기초 | 방호벽 | 균열 | 0.3 | 0.5 | | 7 | m | 3.50 | 22'상 보수 |
| 22 | 기초 | 방호벽 | 균열 | 0.3 | 0.5 | | 2 | m | 1.00 | 22'상 보수 |
