남전천교

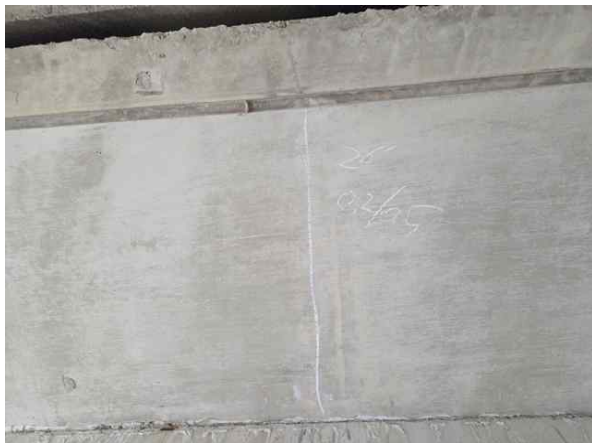
손상현황 • 바닥판하면 S1 균열 (0.3mm미만)

원 인 • 건조수축, 거푸집 조기탈거 등

조치방안 • 표면처리

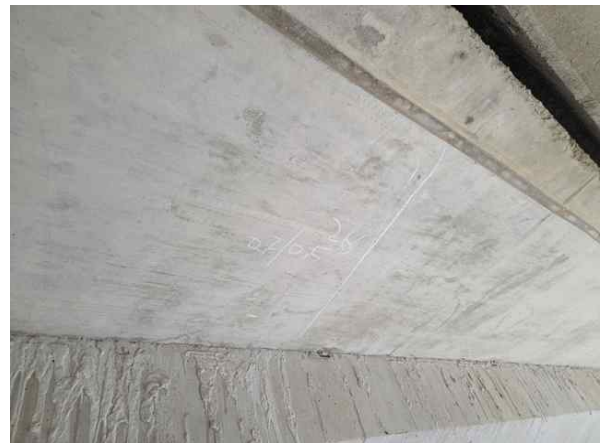
손상현황 • 바닥판하면 S1 균열 (0.3mm미만)

원 인 • 건조수축, 거푸집 조기탈거 등

조치방안 • 표면처리

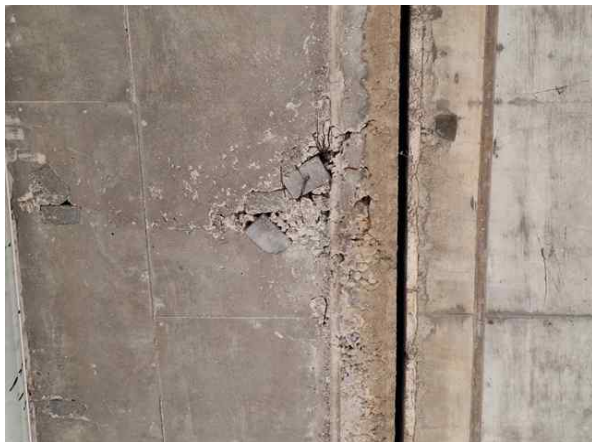
손상현황 • 바닥판하면 S1 재료분리

원 인 • 품질관리미흡 등

조치방안 • 단면보수

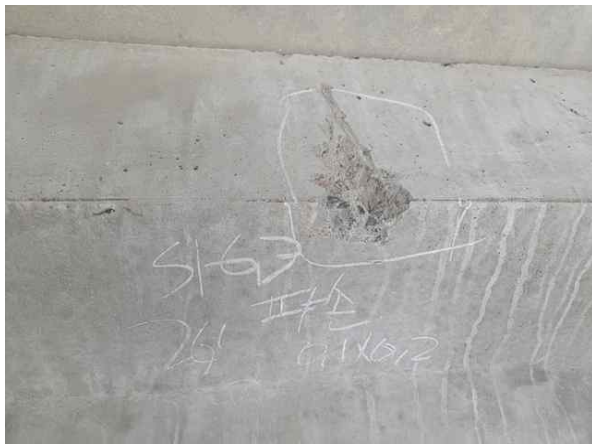
손상현황 • 거더 S1-G3 파손

원 인 • 외부충격

조치방안 • 단면보수

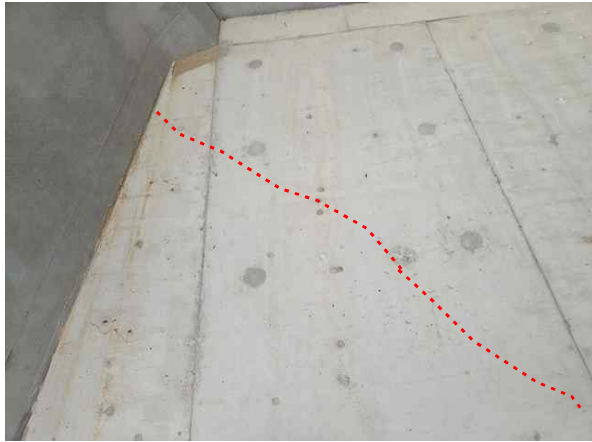
| 손상현황 | • 가로보 S1-G1~2 균열(0.3mm미만) |
| 원 인 | • 건조수축, 거푸집 조기탈거 등 |

| 조치방안 | • 표면처리 |

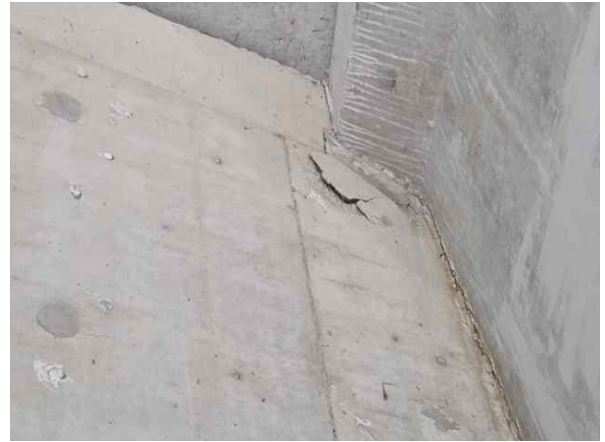
| 손상현황 | • 가로보 S1-G2~3 층분리 |
| 원 인 | • 다짐불량, 품질관리 미흡 등 |

| 조치방안 | • 단면보수 |

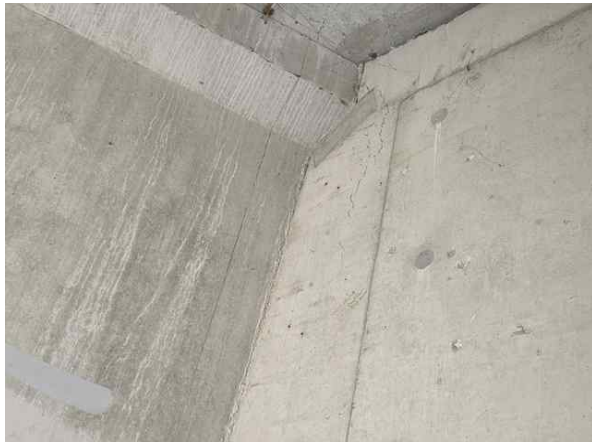
| 손상현황 | • 가로보 S2-G2~3 층분리 |
| 원 인 | • 다짐불량, 품질관리 미흡 등 |

| 조치방안 | • 단면보수 |

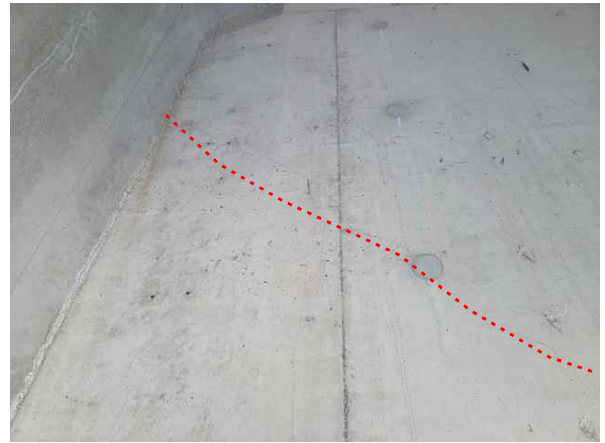
| 손상현황 | • 가로보 S2-G1~2 균열(0.3mm미만) |
| 원 인 | • 건조수축, 거푸집 조기탈거 등 |

| 조치방안 | • 표면처리 |

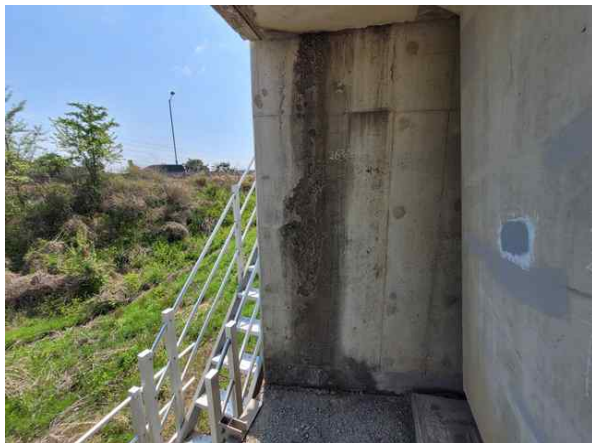
| 손상현황 | • 교대 A2 홍벽 표면박리 |
| 원 인 | • 우수유입, 공용기간 증가 |

| 조치방안 | • 단면보수 |

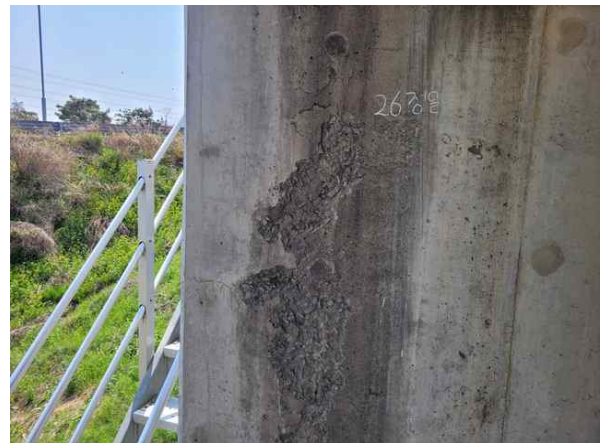
| 손상현황 | • 교대 A2 홍벽 표면박리 |
| 원 인 | • 우수유입, 공용기간 증가 |

| 조치방안 | • 단면보수 |

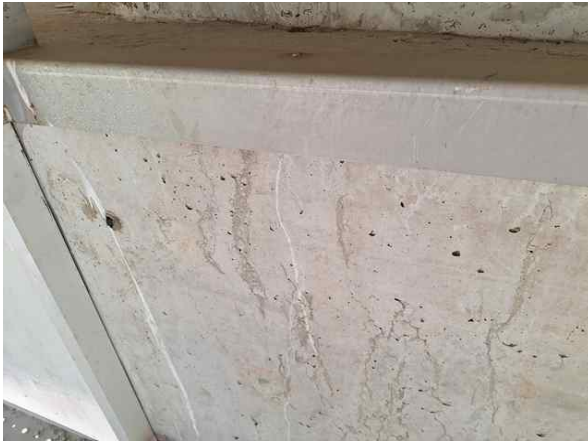
| 손상현황 | • 교각 P1 균열 (0.3mm미만) |
| 원 인 | • 건조수축, 거푸집 조기탈거 등 |

| 조치방안 | • 표면처리 |

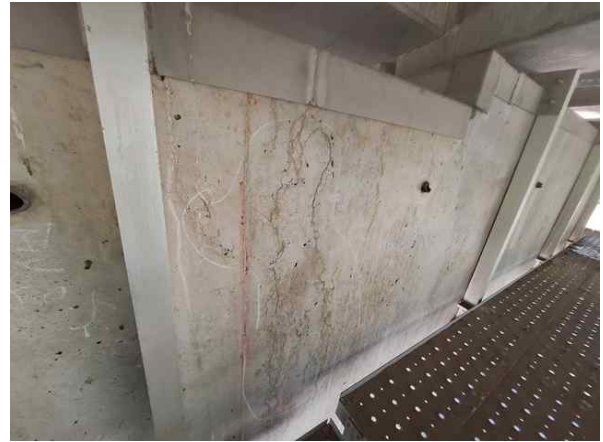
| 손상현황 | • 교각 P1 재료분리 |
| 원 인 | • 품질관리 미흡 등 |

| 조치방안 | • 단면보수 |

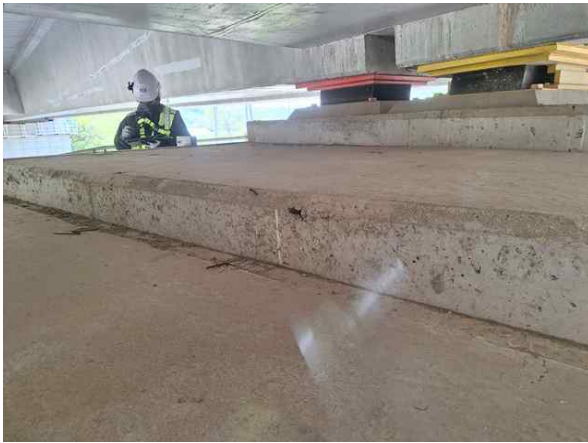
| 손상현황 | • 교각 P1 철근노출 |
| 원 인 | • 시공미흡 등 |

| 조치방안 | • 단면보수(방청) |

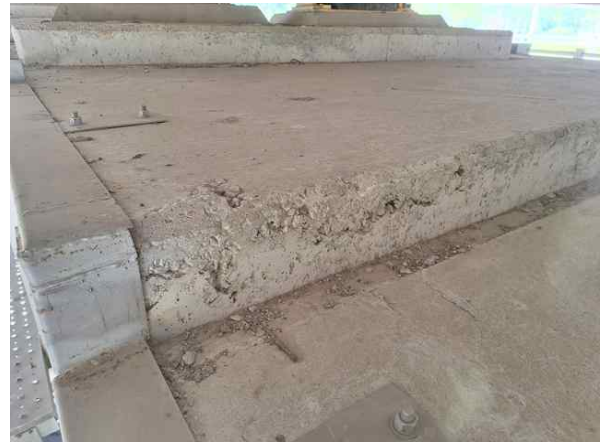
| 손상현황 | • 교각 P1 재료분리 |
| 원 인 | • 품질관리 미흡 등 |

| 조치방안 | • 단면보수 |

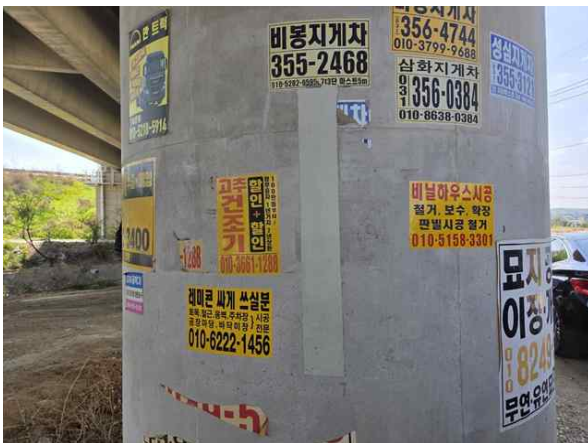
| 손상현황 | • 교각 P1 기둥 균열 - 보수 |

| 조치방안 | • 상태양호 |

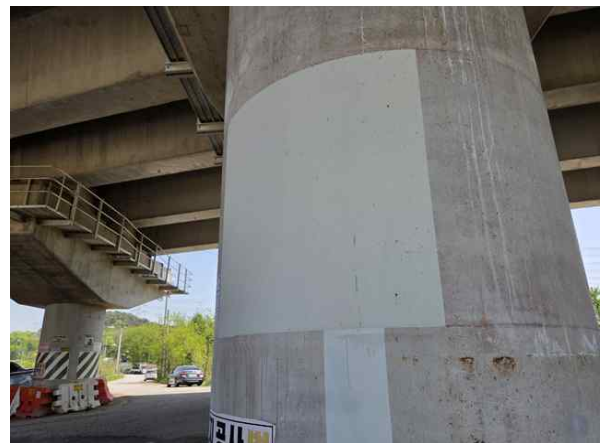
| 손상현황 | • 교각 P1 기둥 망상균열 - 보수 |

| 조치방안 | • 상태양호 |

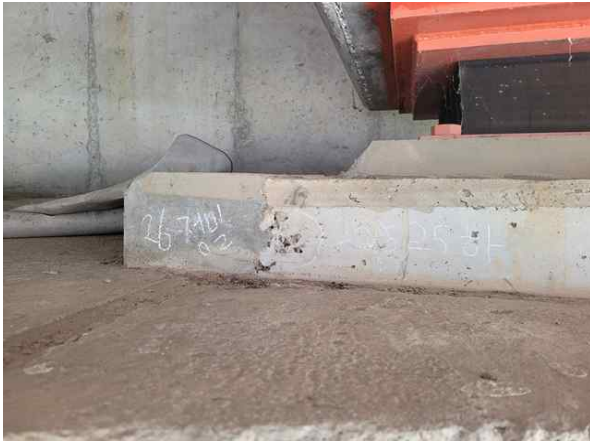
| 손상현황 | • A1-SH2 받침콘크리트 재료분리 |
| 원 인 | • 품질관리 미흡 등 |

| 조치방안 | • 단면보수 |

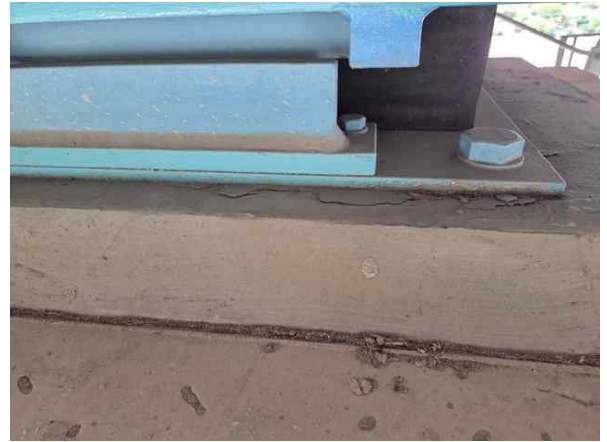
| 손상현황 | • P1-SH1 무수축물탈 박리 |
| 원 인 | • 다짐미흡, 거푸집 조기탈거 등 |

| 조치방안 | • 단면보수 |

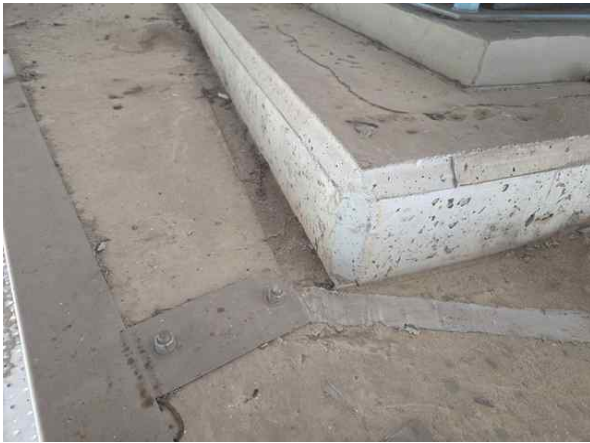
| 손상현황 | • P1-SH1 받침콘크리트 잡철물 미제거 |
| 원 인 | • 시공미흡 등 |

| 조치방안 | • 주의관찰 |

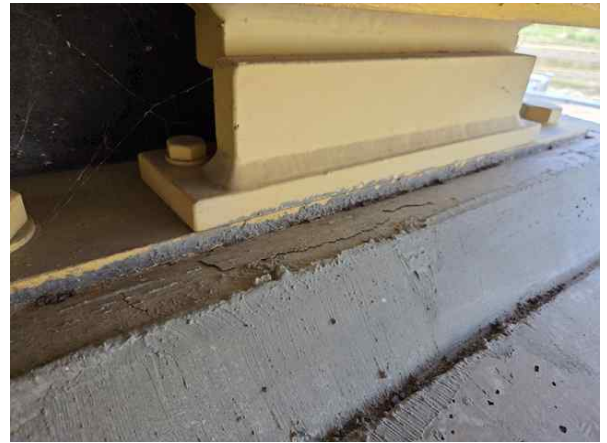
| 손상현황 | • P1-SH3 무수축물탈 층분리 |
| 원 인 | • 다짐미흡, 거푸집 조기탈거 등 |

| 조치방안 | • 단면보수 |

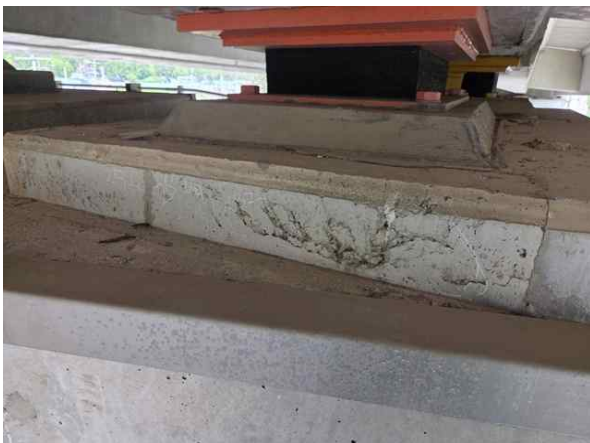
| 손상현황 | • P1-SH5 받침콘크리트 재료분리 |
| 원 인 | • 품질관리 미흡 등 |

| 조치방안 | • 단면보수 |

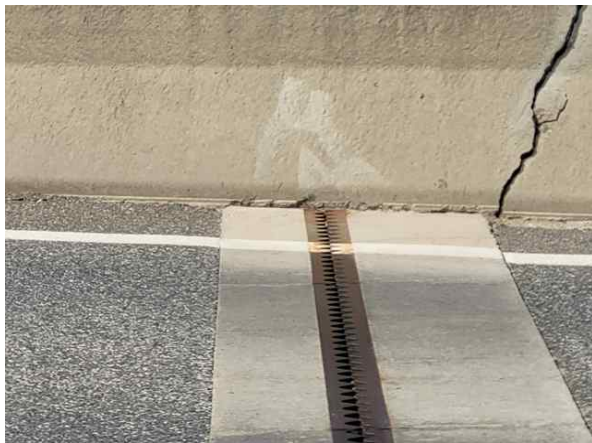
- 신축이음 A1 녹발생
- 수분침투, 공용기간 증가
- 주의관찰

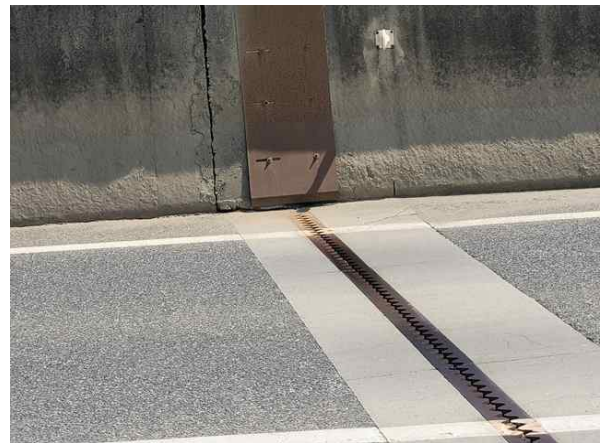
- 신축이음 A2 부식
- 수분침투, 공용기간 증가
- 주의관찰

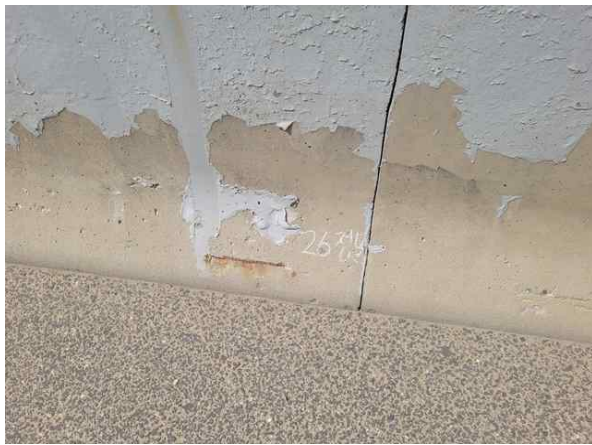
- S1 방호벽 철근노출
- 시공미흡, 공용기간 증가
- 단면보수(방청)

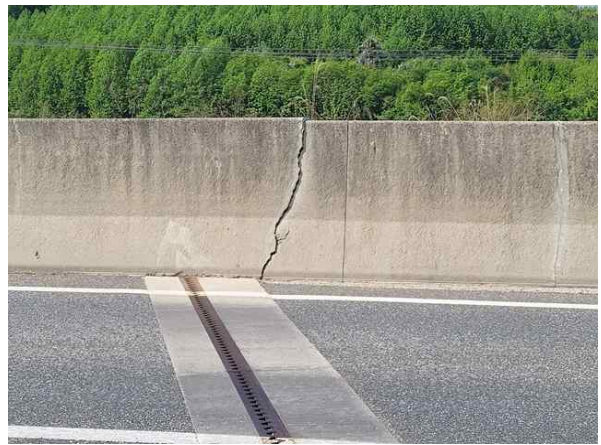
- S1 중분대 파손
- 성토부 잔류침하 등
- 단면보수

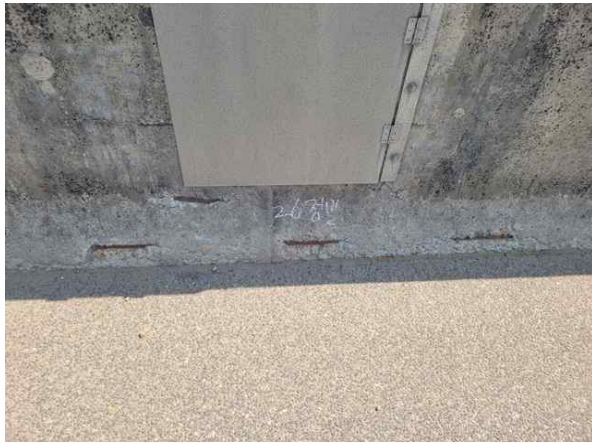
- S1 방호벽 철근노출
- 시공미흡, 공용기간 증가
- 단면보수(방청)

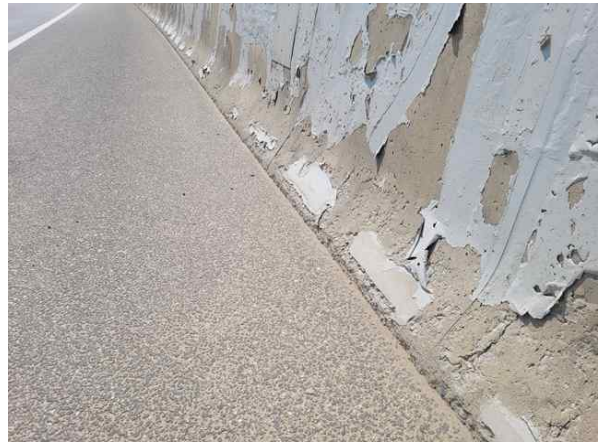
- S2 방호벽 박리
- 제설재 영향, 공용기간 증가
- 단면보수

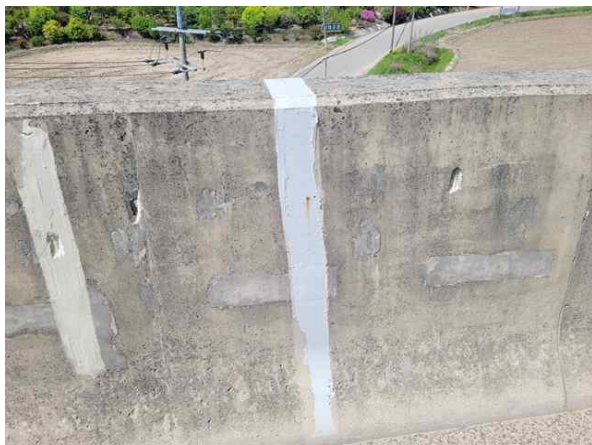
- S1 방호벽 균열 - 보수
- -
- 상태양호

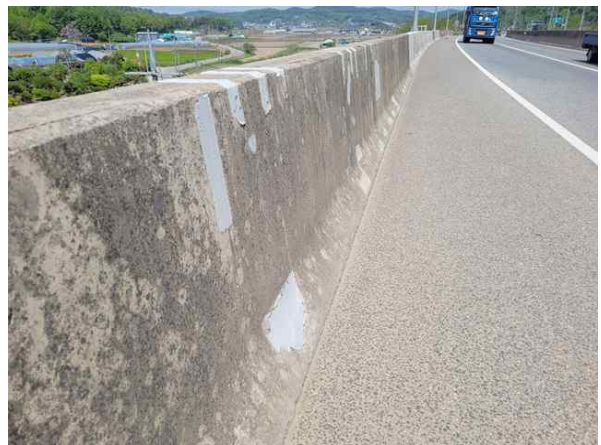
- S2 방호벽 철근노출 - 보수
- -
- 상태양호
