양노2교

## 작업사진 및 손상현황

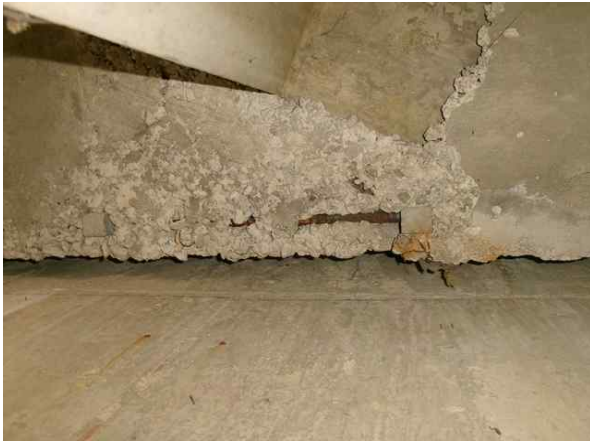
- S1 철근노출
- 시공미흡, 다짐미흡 등
- 단면보수(방청)

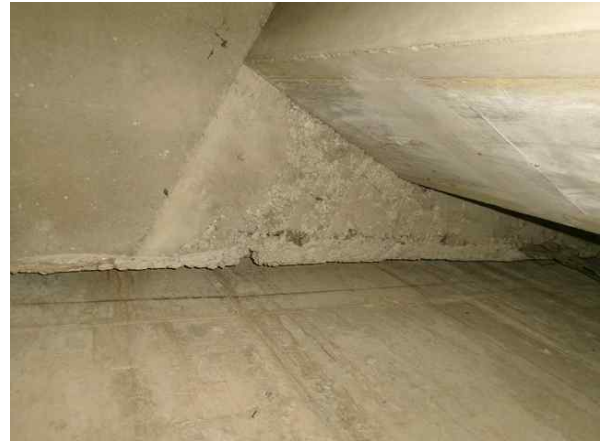
- S1 재료분리
- 시공미흡, 다짐미흡 등
- 단면보수

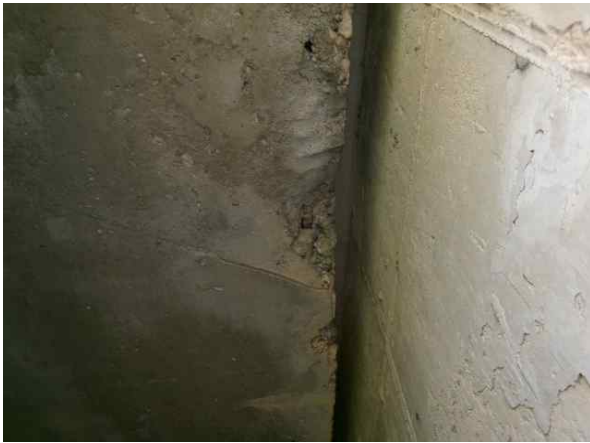
- S1 파손 및 철근노출
- 시공미흡, 다짐미흡 등
- 단면보수(방청)

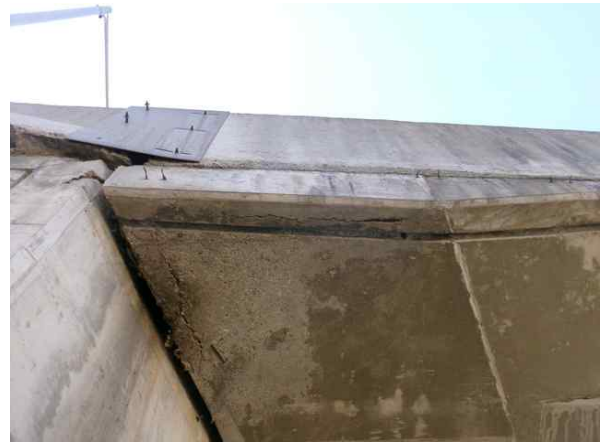
- S1 파손 및 철근노출
- 우수유입, 다짐미흡 등
- 단면보수(방청)

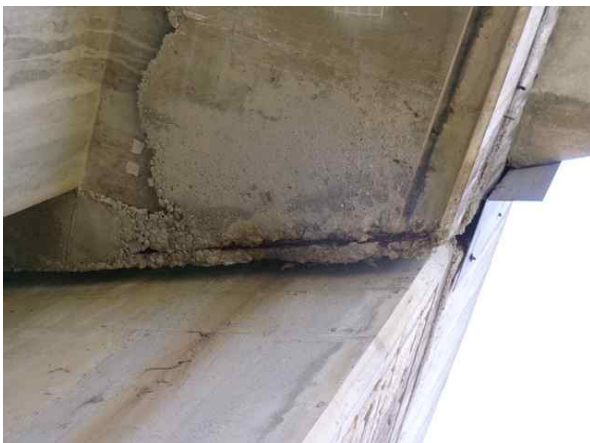
- S1 철근부식
- 우수유입, 피복부족 등
- 단면보수(방청)

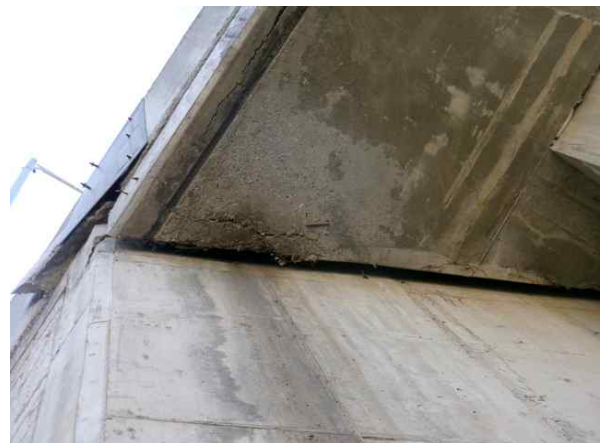
- S1 층분리
- 다짐미흡, 거푸집 조기탈거 등
- 단면보수

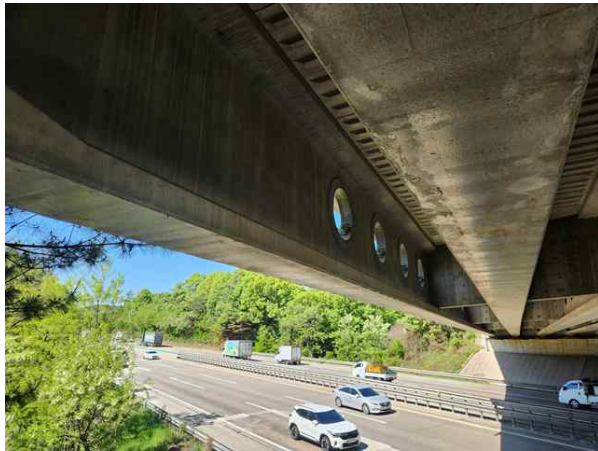
손상현황 • S1 거더 상태양호

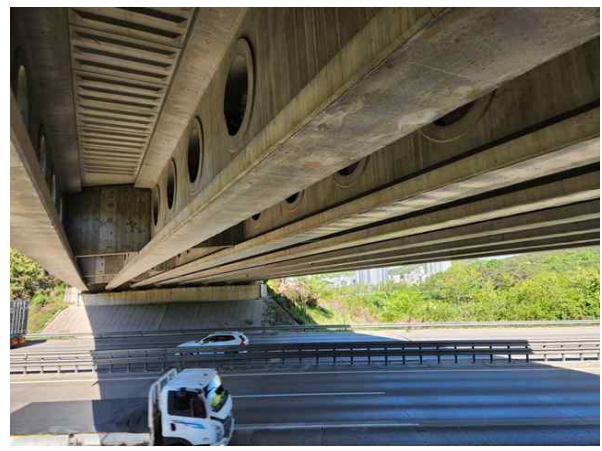
손상현황 • S1 거더 상태양호

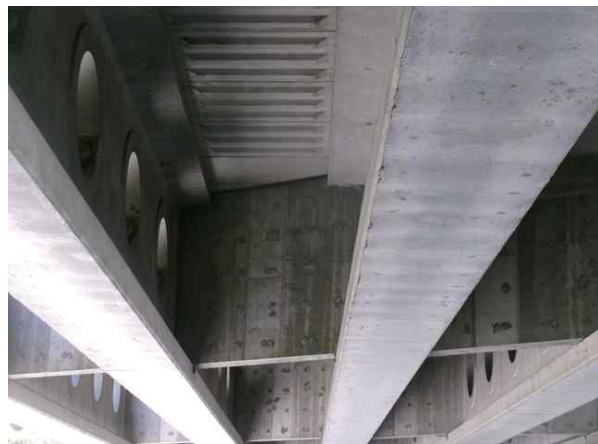
손상현황 • S1 가로보 상태양호

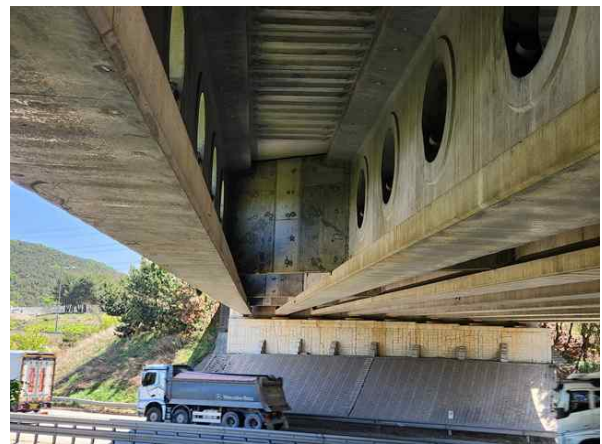
손상현황 • S1 가로보 상태양호

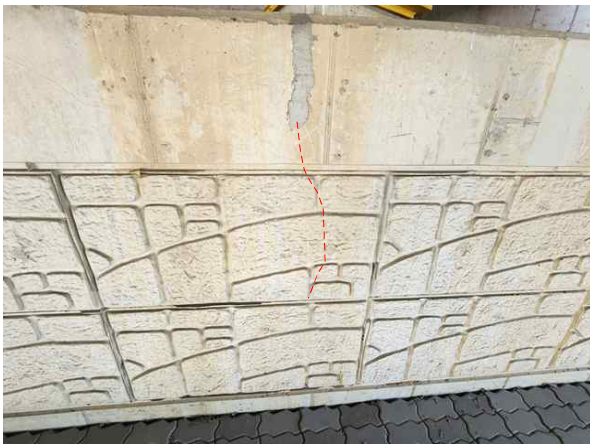
| 손상현황 | • A1 균열(0.3mm미만) |
| 원 인 | • 건조수축, 거푸집 조기탈거 등 |

| 조치방안 | • 표면처리 |

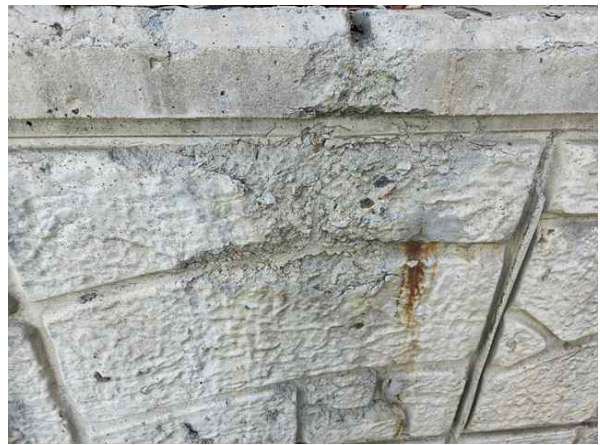
| 손상현황 | • A1 콘크리트 박리 |
| 원 인 | • 우수유입, 공용기간 증가 등 |

| 조치방안 | • 단면보수 |

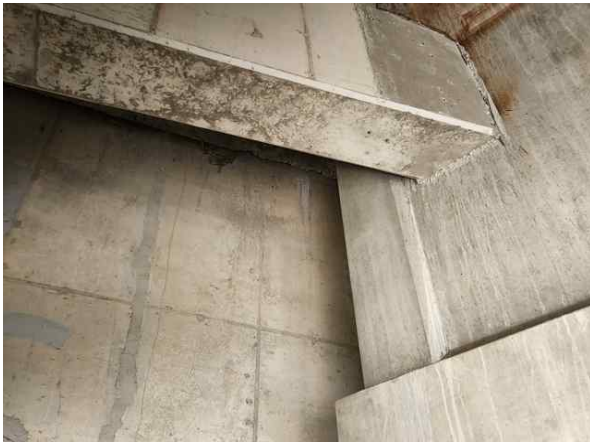
| 손상현황 | • A1 백태 |
| 원 인 | • 습기흡착, 우수유입 등 |

| 조치방안 | • 단면보수 |

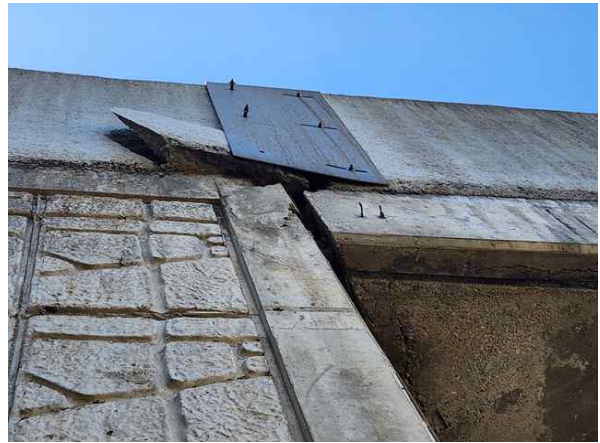
| 손상현황 | • A2 콘크리트 파손 |
| 원 인 | • 다짐미흡, 거푸집 조기탈거 등 |

| 조치방안 | • 단면보수 |

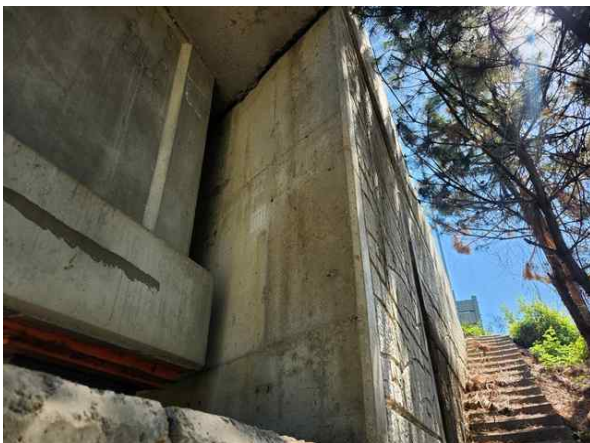
| 손상현황 | • A2 흙벽 콘크리트 박리 |
| 원 인 | • 우수유입, 공용기간 증가 등 |

| 조치방안 | • 단면보수 |

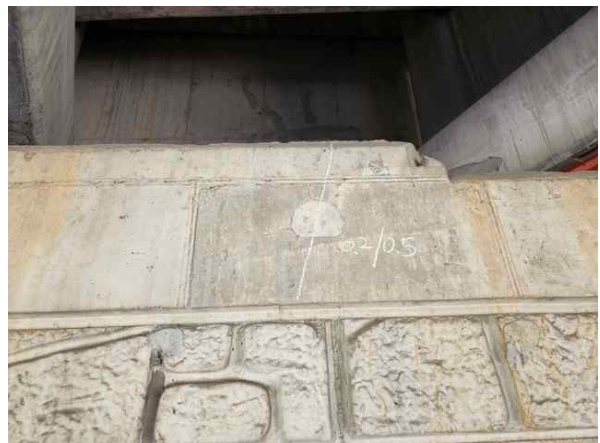
| 손상현황 | • A2 균열(0.3mm미만) |
| 원 인 | • 건조수축, 거푸집 조기탈거 등 |

| 조치방안 | • 표면처리 |

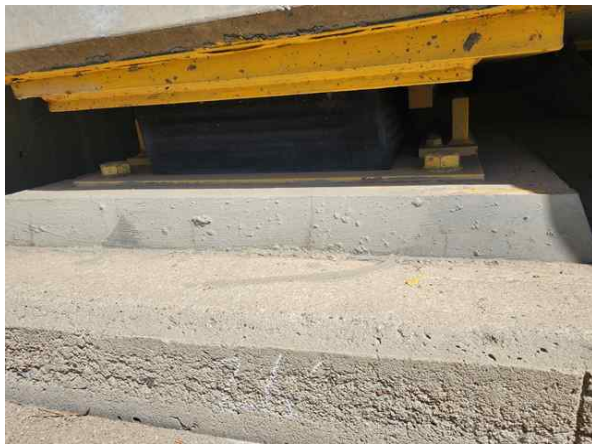
| 손상현황 | • A1-SH8 무수축물탈 균열(0.3mm미만) |
| 원 인 | • 건조수축, 거푸집 조기탈거 등 |

| 조치방안 | • 표면처리 |

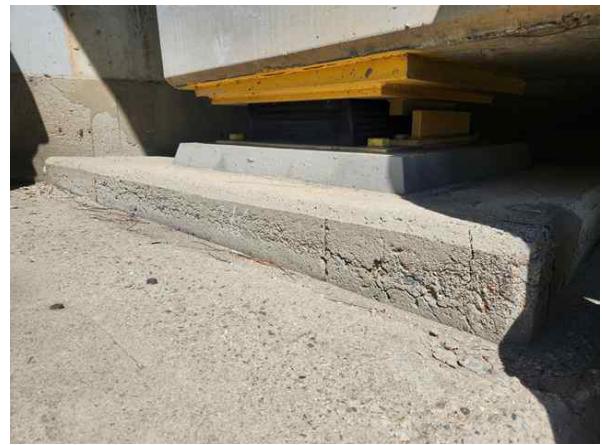
| 손상현황 | • A1-SH8 받침콘크리트 열화 |
| 원 인 | • 우수유입, 공용기간 증가 등 |

| 조치방안 | • 단면보수 |

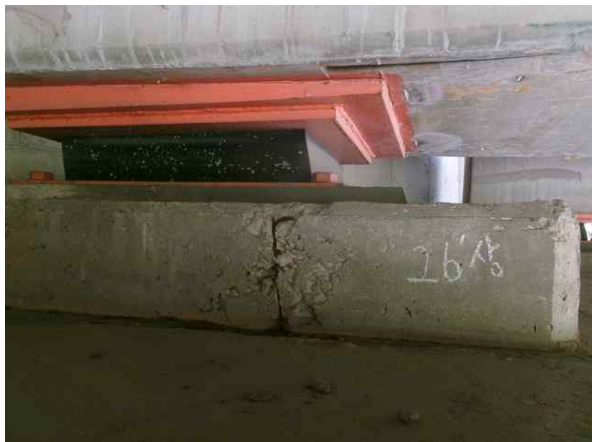
| 손상현황 | • A2-SH7 받침콘크리트 재료분리 |
| 원 인 | • 다짐미흡 등 |

| 조치방안 | • 단면보수 |

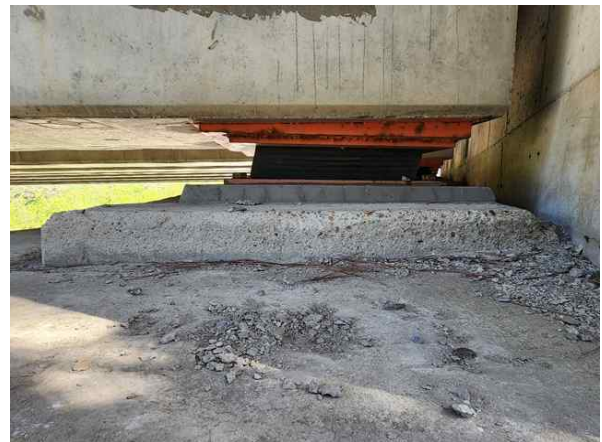
| 손상현황 | • A2-SH8 받침콘크리트 박리 |
| 원 인 | • 우수유입, 공용기간 증가 등 |

| 조치방안 | • 단면보수 |

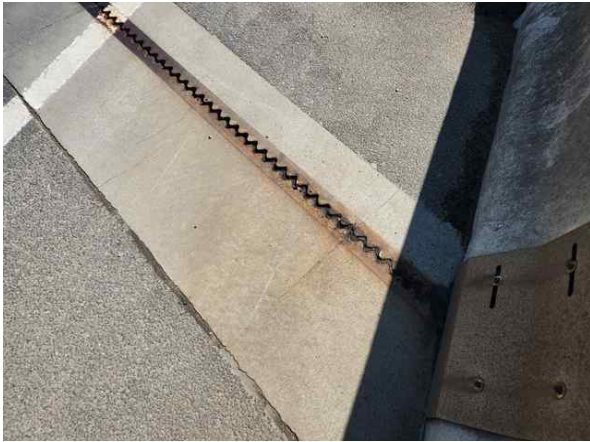
| 손상현황 | • A1 본체 부식 |
| 원 인 | • 우수유입, 공용기간 증가 등 |

| 조치방안 | • 재도장 |

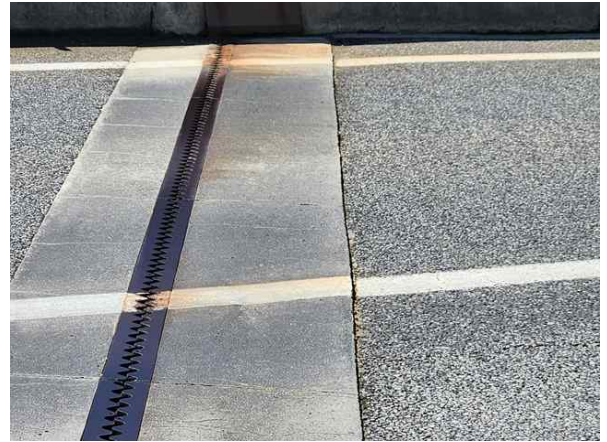
| 손상현황 | • A1 후타재 파손 |
| 원 인 | • 차량 반복통행, 공용기간 증가 |

| 조치방안 | • 단면보수 |

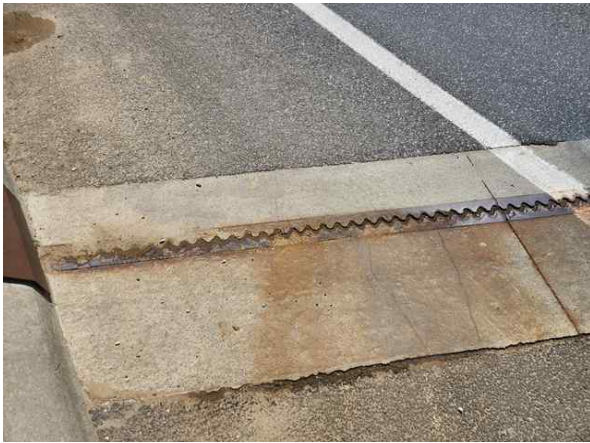
| 손상현황 | • A1 본체 부식 |
| 원 인 | • 우수유입, 공용기간 증가 등 |

| 조치방안 | • 재도장 |

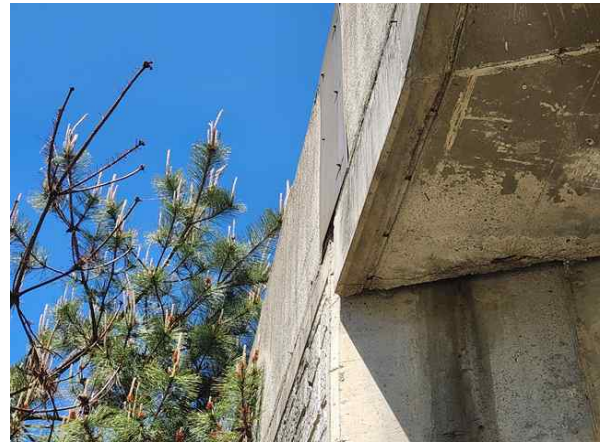
| 손상현황 | • A1 차수판 볼트 불량 |
| 원 인 | • 공용기간 증가 |

| 조치방안 | • 정비 |

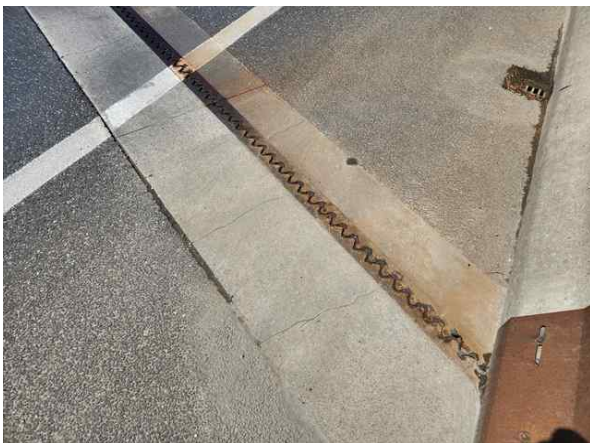
| 손상현황 | • A2 본체 부식 |
| 원 인 | • 우수유입, 공용기간 증가 등 |

| 조치방안 | • 재도장 |

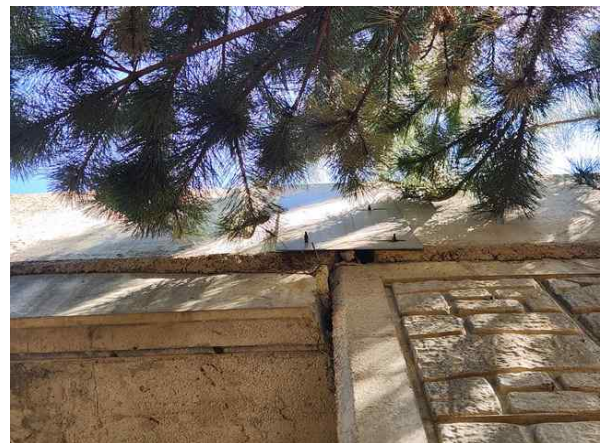
| 손상현황 | • A2 차수판 볼트 불량 |
| 원 인 | • 공용기간 증가 |

| 조치방안 | • 정비 |

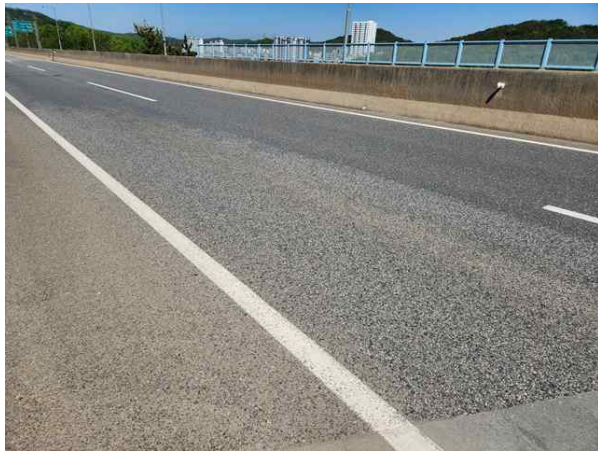
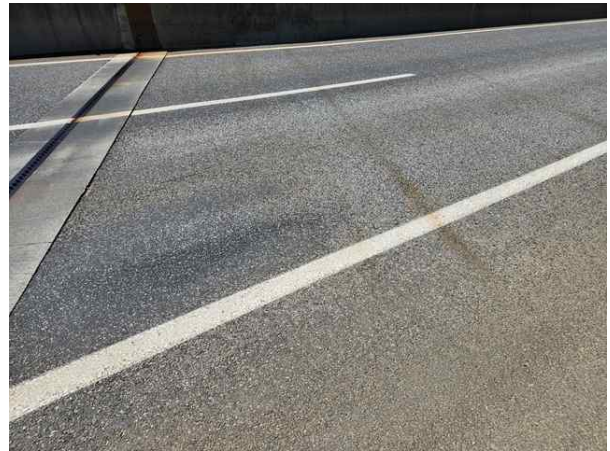
| 손상현황 | • S1 아스콘 열화 | 손상현황 | • S1-A1 접속도로 아스콘 열화 |
| 원 인 | • 수분침투, 제설제, 동결융해 등 | 원 인 | • 수분침투, 제설제, 동결융해 등 |

| 조치방안 | • 재포장 | 조치방안 | • 재포장 |

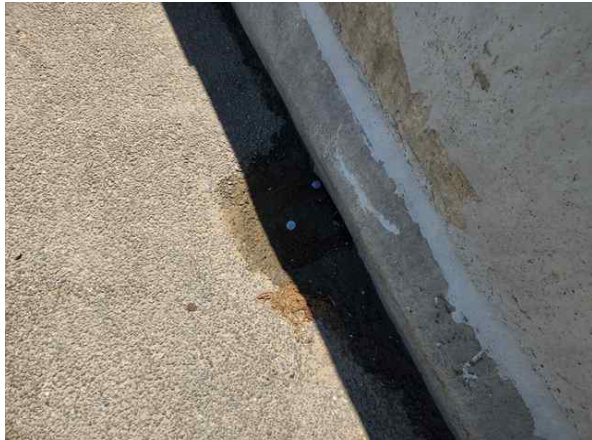
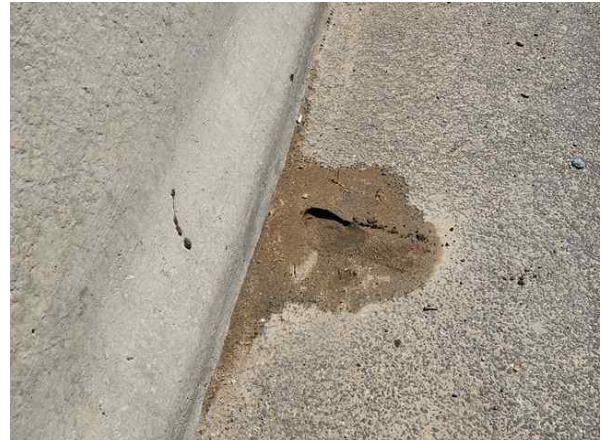
| 손상현황 | • S1 배수구 토사퇴적 | 손상현황 | • S1 배수구 토사퇴적 |
| 원 인 | • 비산먼지 퇴적, 공용기간 증가 | 원 인 | • 비산먼지 퇴적, 공용기간 증가 |

| 조치방안 | • 정비 | 조치방안 | • 정비 |

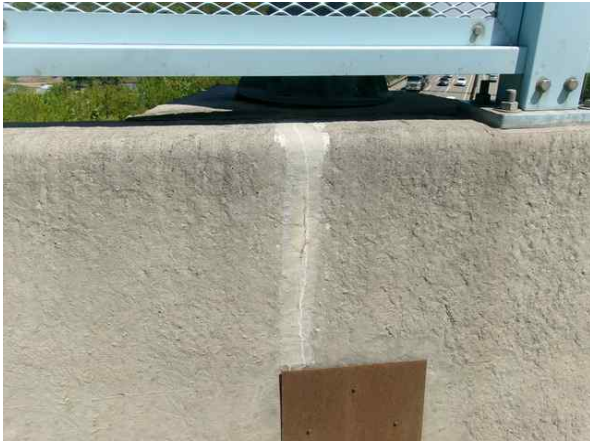
손상현황 • S1 보수부 재균열 (0.3mm미만)

원 인 • 건조수축, 거푸집 조기탈거 등

조치방안 • 표면처리

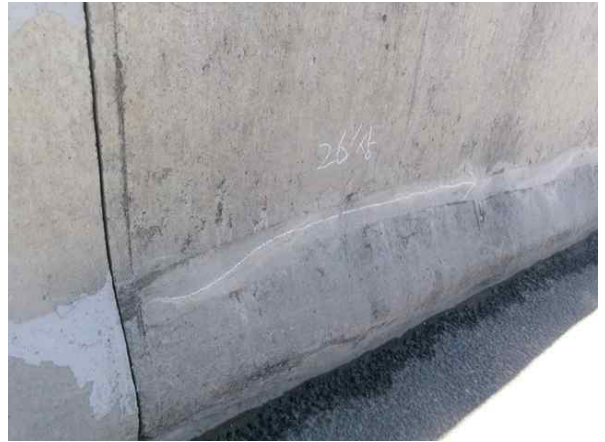
손상현황 • S1 보수부 재균열 (0.3mm미만)

원 인 • 건조수축, 거푸집 조기탈거 등

조치방안 • 표면처리

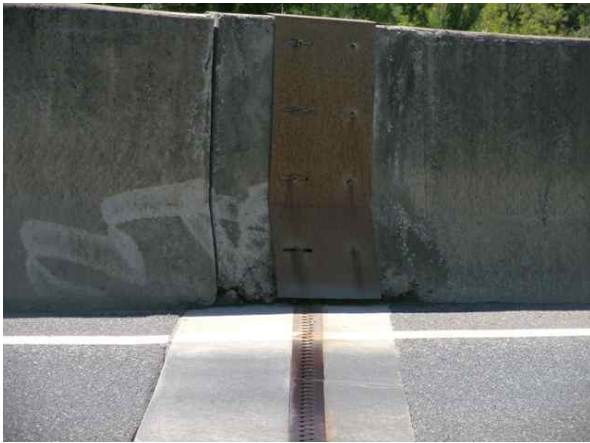
손상현황 • S1 중분대 파손

원 인 • 공용년수 증가, 거푸집 조기탈거 등

조치방안 • 단면보수

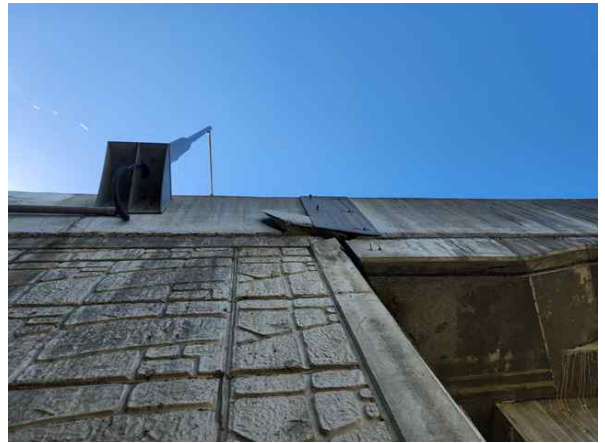
손상현황 • S1 콘크리트 파손

원 인 • 공용년수 증가, 거푸집 조기탈거 등

조치방안 • 단면보수

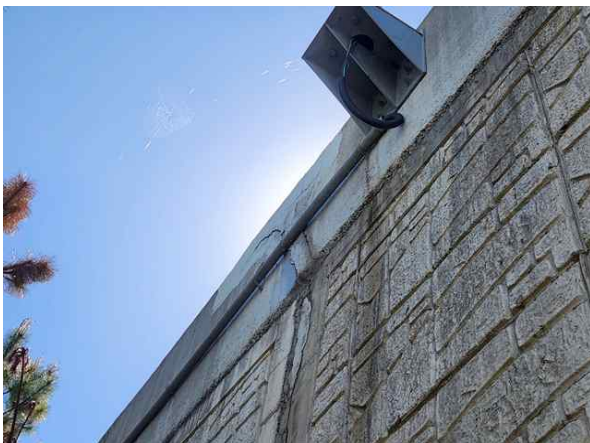
손상현황 • S1 접속부 콘크리트 파손

원 인 • 공용년수 증가, 거푸집 조기탈거 등

조치방안 • 단면보수

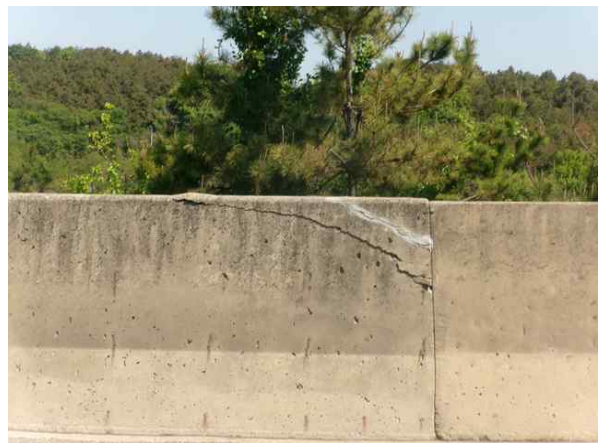
손상현황 • S1 접속부 중분대 파손

원 인 • 공용년수 증가, 거푸집 조기탈거 등

조치방안 • 단면보수
