쌍 학교

## 작업사진 및 손상현황

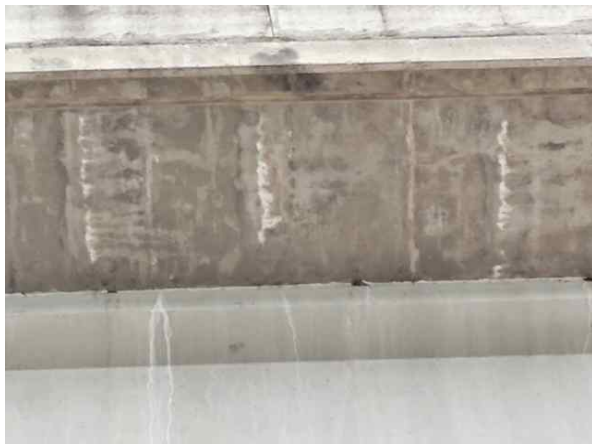
- S2 균열부 백태
- 손상부 우수유입
- 표면처리

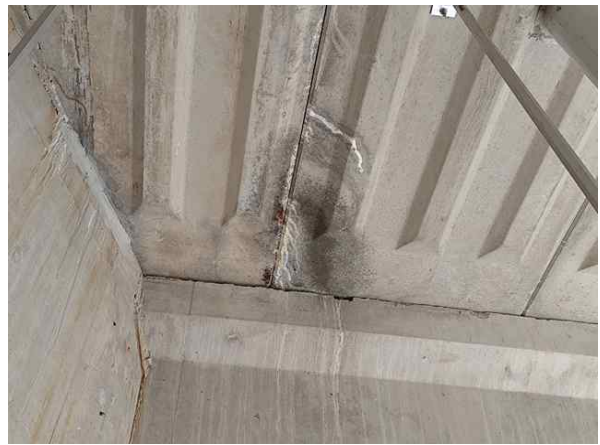
- S3 백태
- 공기 중 수분접촉
- 표면처리

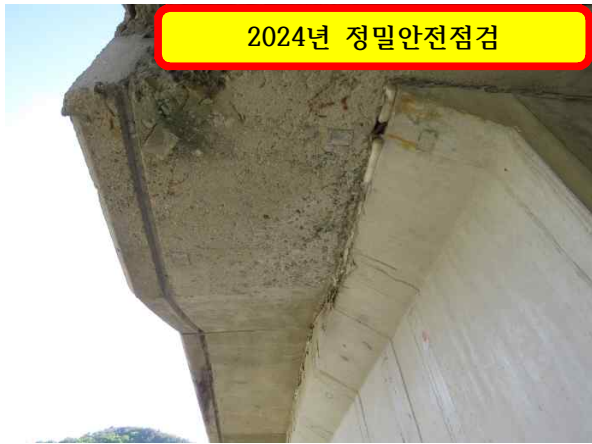
- S2 콘크리트 열화
- -
- -

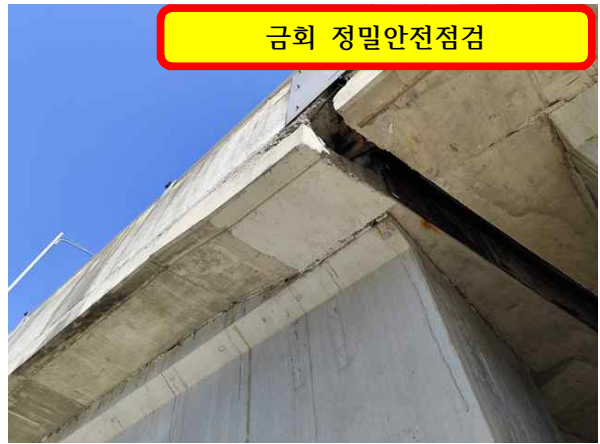
- S2 콘크리트 열화 -보수
- -
- 상태양호

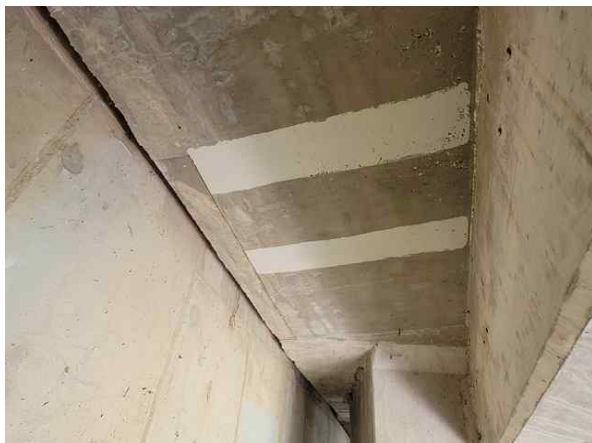
- S1 균열(0.3mm이상) -보수
- -
- 상태양호

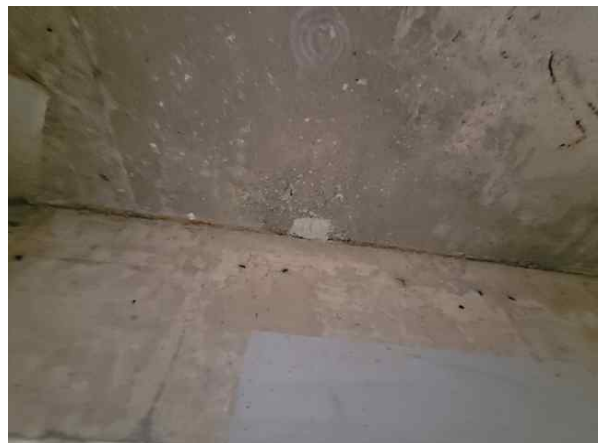
- S5 철근노출 -보수
- -
- 상태양호

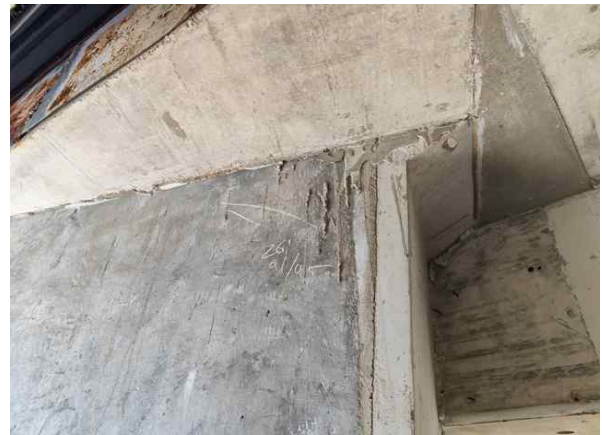
손상현황 • S1-G6 균열 (0.3mm미만)

원 인 • 건조수축, 온도변화

손상현황 • S2-G5 균열 (0.3mm미만)

조치방안 • 표면처리

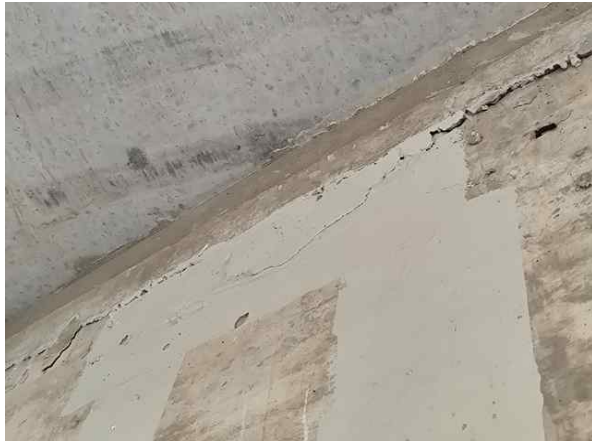
손상현황 • S3-G1~2 파손  
원 인 • 다짐미흡  
조치방안 • 단면보수

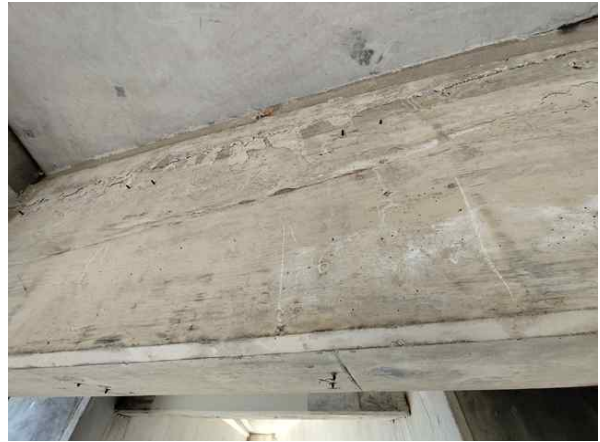
손상현황 • S3-G5~6 균열(0.3mm미만)  
원 인 • 건조수축, 온도변화  
조치방안 • 표면처리

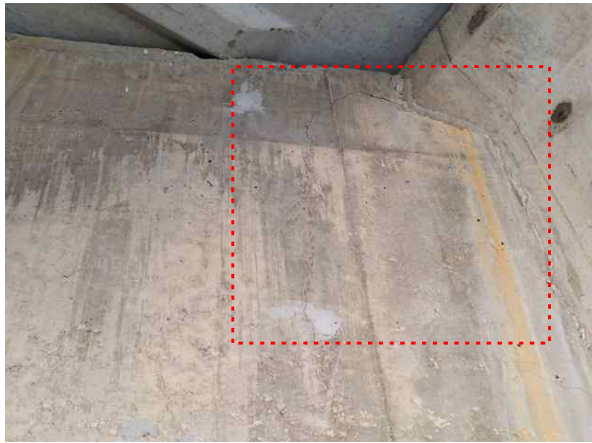
손상현황 • S4-G1~2 균열(0.3mm미만)  
원 인 • 건조수축, 온도변화  
조치방안 • 표면처리

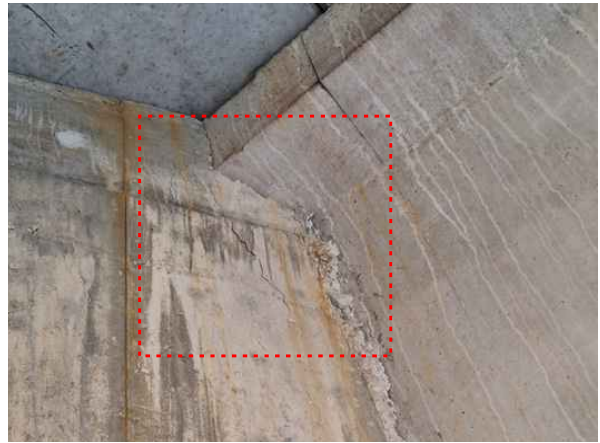
손상현황 • S4-G1~2 층분리  
원 인 • 다짐미흡  
조치방안 • 단면보수

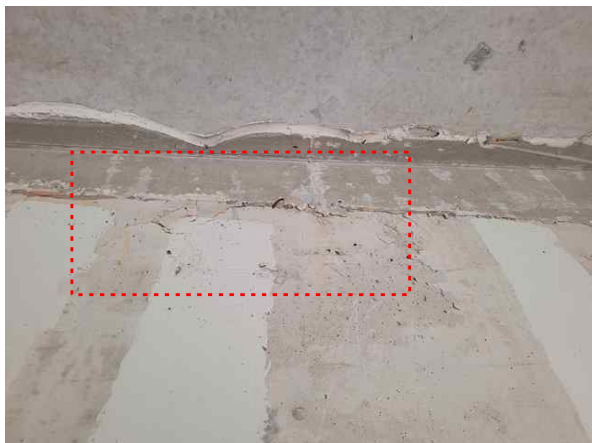
손상현황 • S5-G4~5 층분리  
원 인 • 다짐미흡  
조치방안 • 단면보수

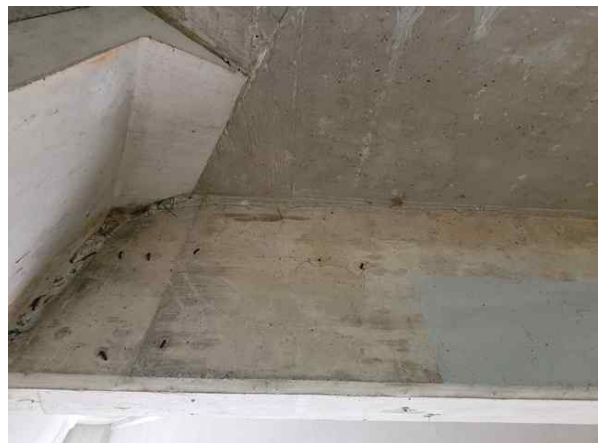
손상현황 • S5-G1~2 균열(0.3mm미만)  
원 인 • 건조수축, 온도변화  
조치방안 • 표면처리

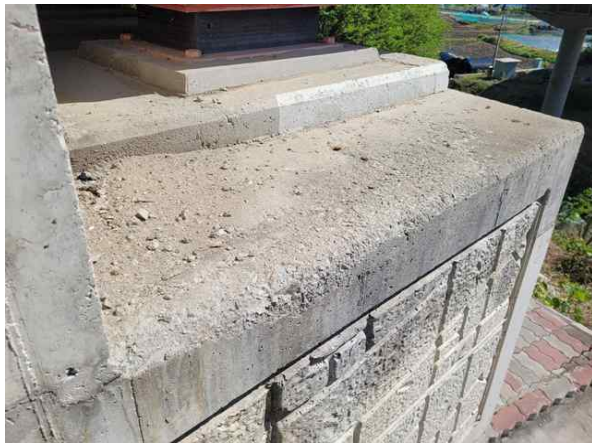
| 손상현황 | • A1 박리 |
| 원 인 | • 우수유입, 공용기간 증가 등 |

| 조치방안 | • 단면보수 |

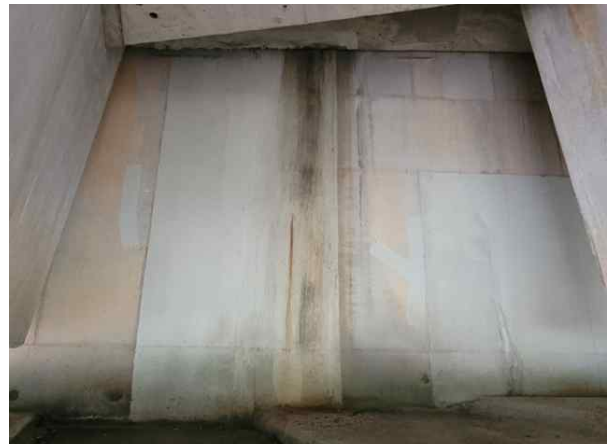
| 손상현황 | • A2 누수(녹발생) |
| 원 인 | • 신축이음 하부 우수유입 등 |

| 조치방안 | • 주의관찰 후 표면처리 |

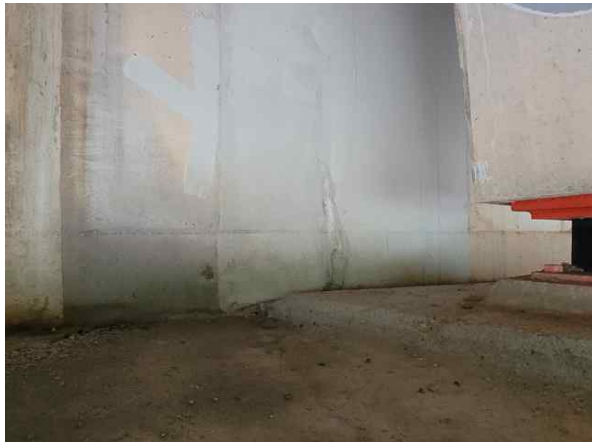
| 손상현황 | • A2 백태 |
| 원 인 | • 신축이음 하부 우수유입 등 |

| 조치방안 | • 표면처리 |

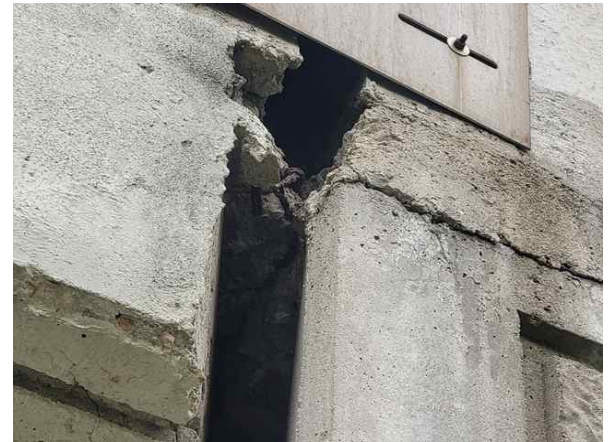
| 손상현황 | • A2 파손, 철근노출 |
| 원 인 | • 다짐미흡, 외부충격 등 |

| 조치방안 | • 단면보수 |

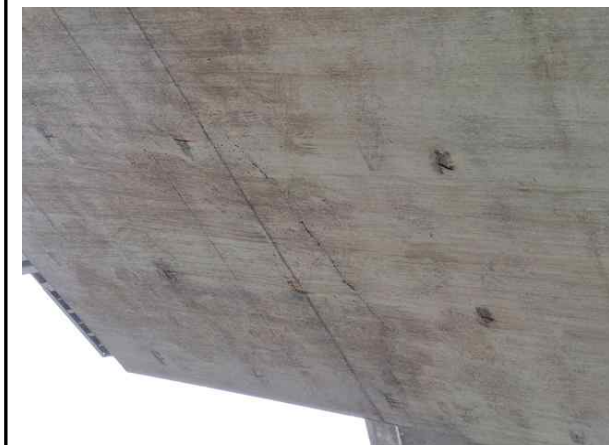
- 손상현황
- P1 균열(0.3mm이상)
- 원 인
- 건조수축, 온도변화
- 조치방안
- 주입보수

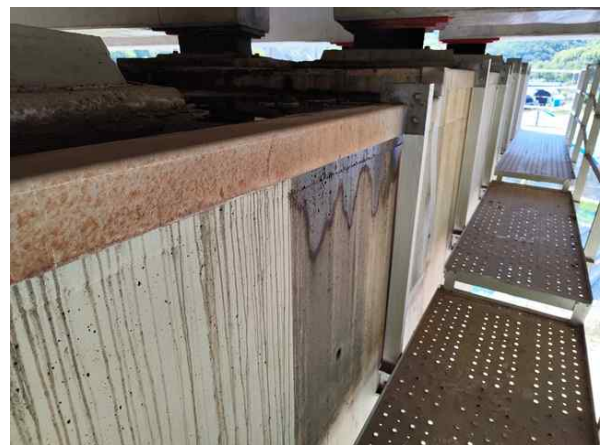
- 손상현황
- P2 누수흔적
- 원 인
- 신축이음 하부 우수유입
- 조치방안
- 주의관찰 후 표면처리

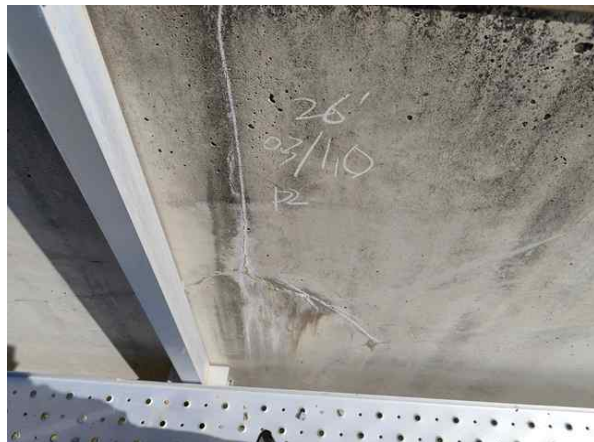
- 손상현황
- P2 균열(0.3mm이상)
- 원 인
- 건조수축, 온도변화
- 조치방안
- 주입보수

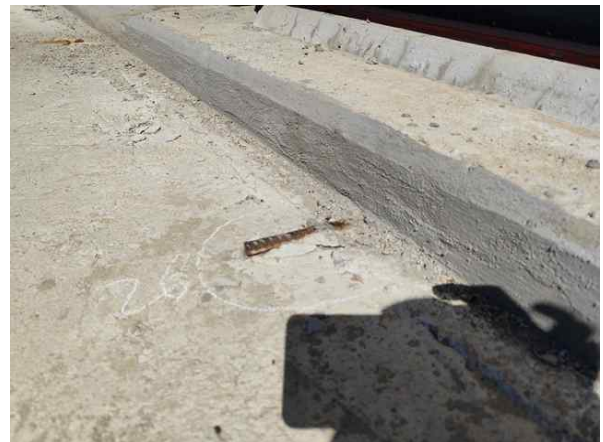
- 손상현황
- P2 철근노출
- 원 인
- 피복부족 등
- 조치방안
- 단면보수(방청)

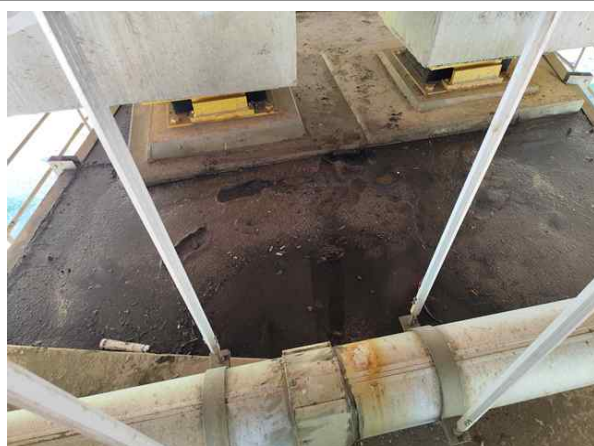
- 손상현황
- P2 채수 및 토사퇴적
- 원 인
- 신축이음 하부 우수유입
- 조치방안
- 주의관찰 후 표면처리

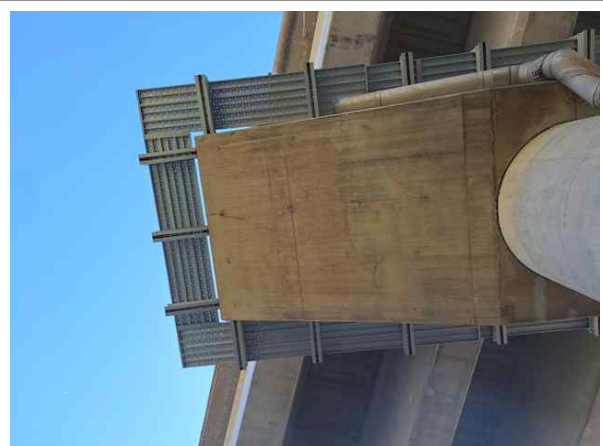
- 손상현황
- P3 균열(0.3mm이상)
- 원 인
- 건조수축, 온도변화
- 조치방안
- 주입보수

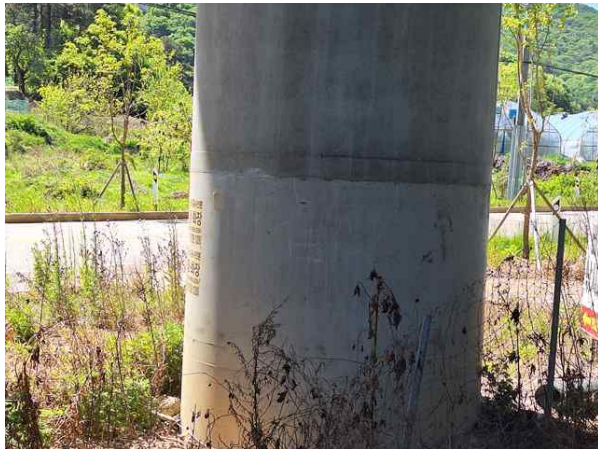
| 손상현황 | • P3 망상균열 |
| 원 인 | • 건조수축, 온도변화 |

| 조치방안 | • 표면처리 |

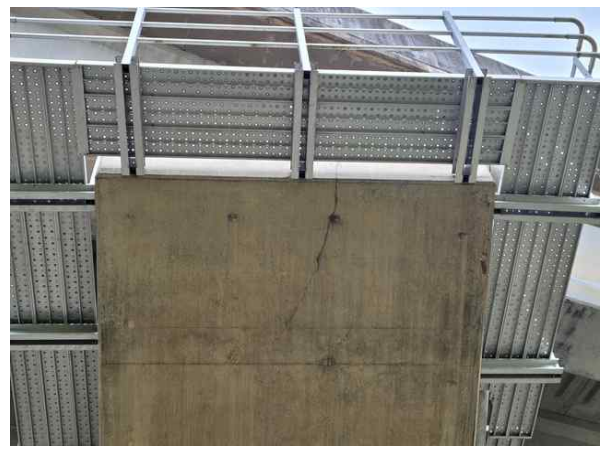
| 손상현황 | • P4 균열(0.3mm이상) |
| 원 인 | • 건조수축, 온도변화 |

| 조치방안 | • 주입보수 |

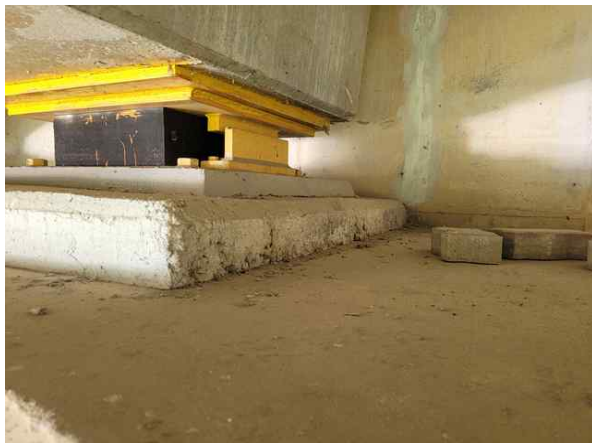
| 손상현황 | • A1-SH3 받침콘크리트 재료분리 |
| 원 인 | • 다짐미흡 |

| 조치방안 | • 단면보수 |

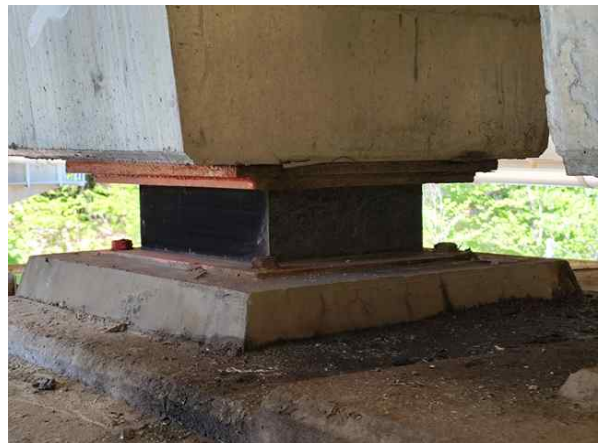
| 손상현황 | • P2-SH5 플레이트 부식 |
| 원 인 | • 신축이음 하부 우수유입 |

| 조치방안 | • 재도장 |

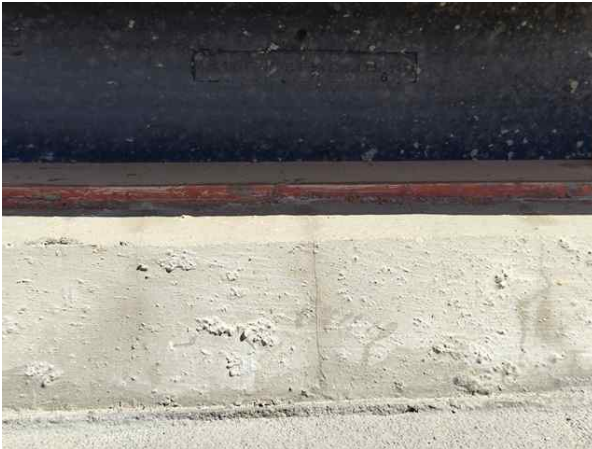
| 손상현황 | • P4-SH9 무수축몰탈 균열 |
| 원 인 | • 건조수축, 온도변화 |

| 조치방안 | • 표면처리 |

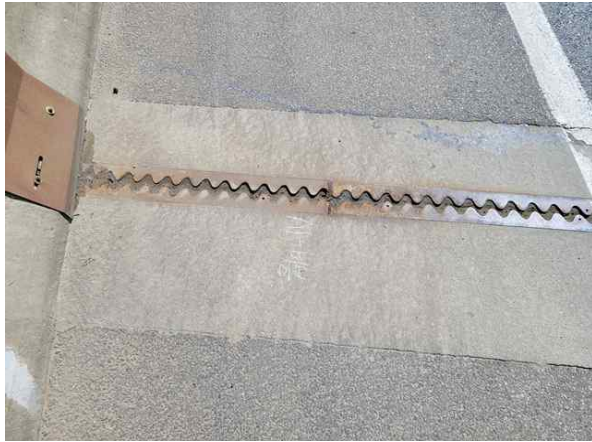
| 손상현황 | • A1 부식 |
| 원 인 | • 우수유입, 장기공용 |

| 조치방안 | • 주의관찰 후 교체 |

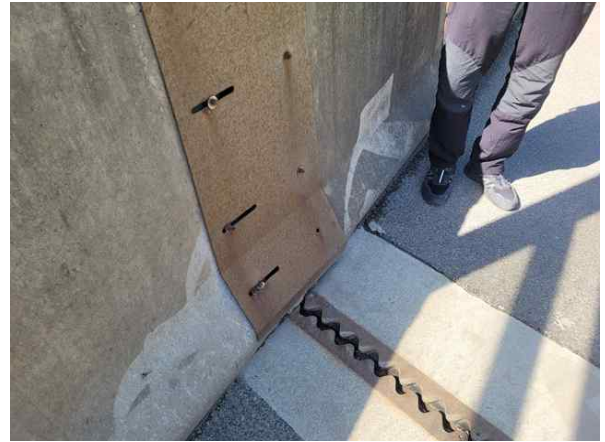
| 손상현황 | • A1 차수판 볼트망실 |
| 원 인 | • 장기공용 |

| 조치방안 | • 정비(재설치) |

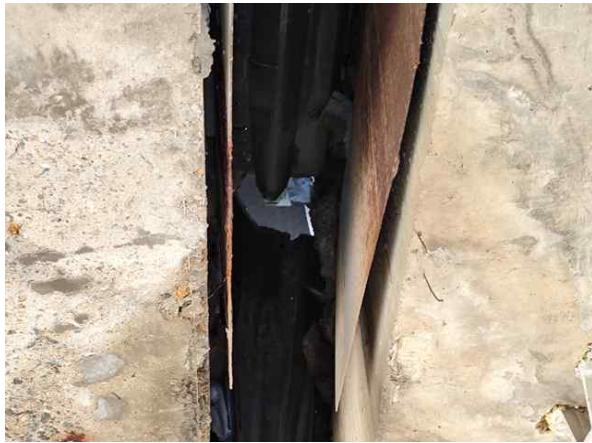
| 손상현황 | • P2 물받이 길이부족 |
| 원 인 | • 장기공용에 의한 노후화 |

| 조치방안 | • 정비(재설치) |

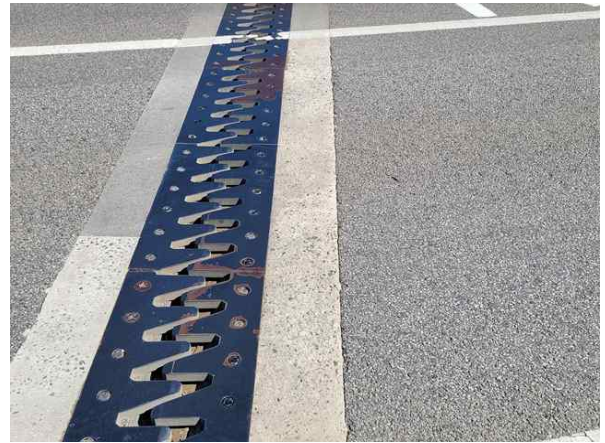
| 손상현황 | • P2 후타재 박리 |
| 원 인 | • 차량 윤하중 |

| 조치방안 | • 단면보수 |

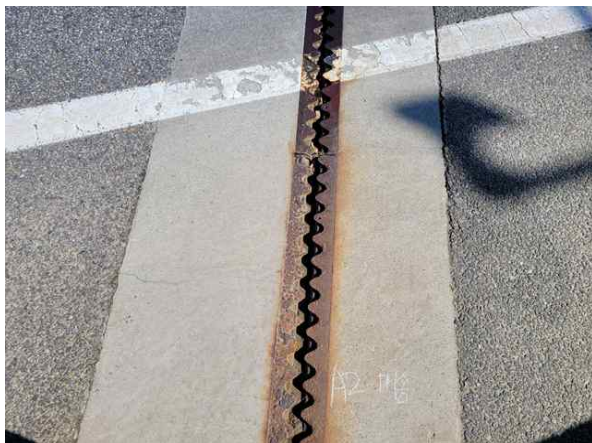
| 손상현황 | • A2 후타재 균열 |
| 원 인 | • 차량 윤하중 |

| 조치방안 | • 주의관찰 |

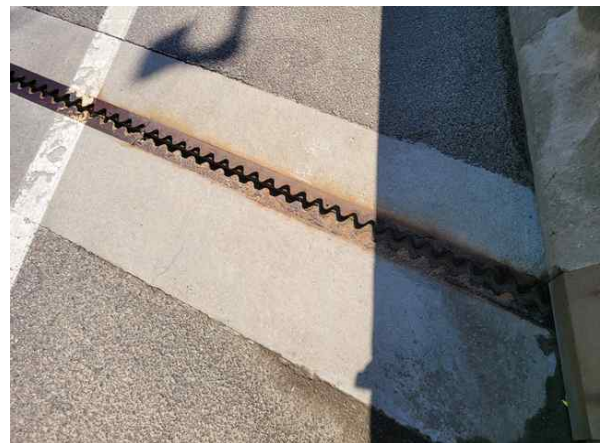
| 손상현황 | • A2 부식 |
| 원 인 | • 우수유입, 장기공용 |

| 조치방안 | • 주의관찰 후 교체 |

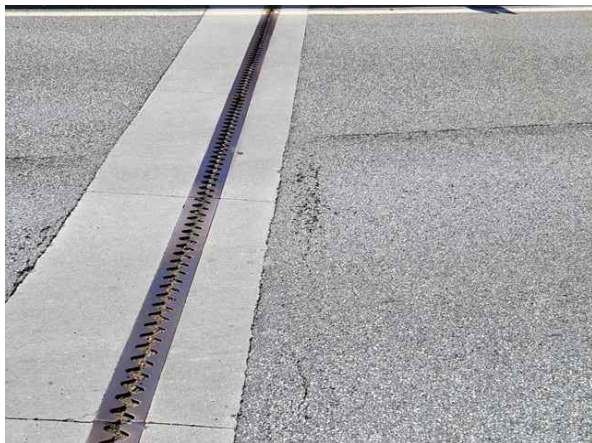
손상현황 • S5 포장 박리  
원 인 • 차량 윤하중  
조치방안 • 주의관찰 후 재포장

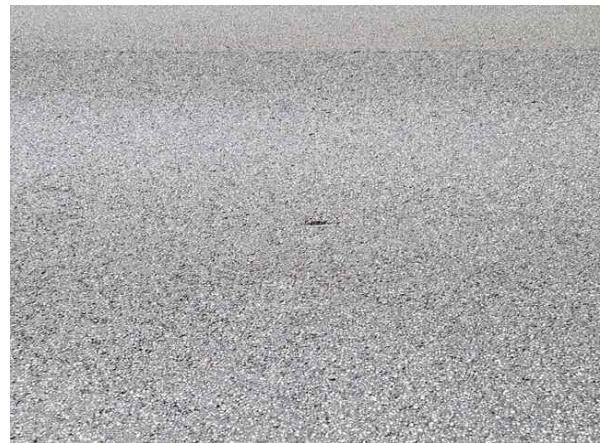
손상현황 • S5 포장 파손  
원 인 • 차량 윤하중  
조치방안 • 주의관찰 후 재포장

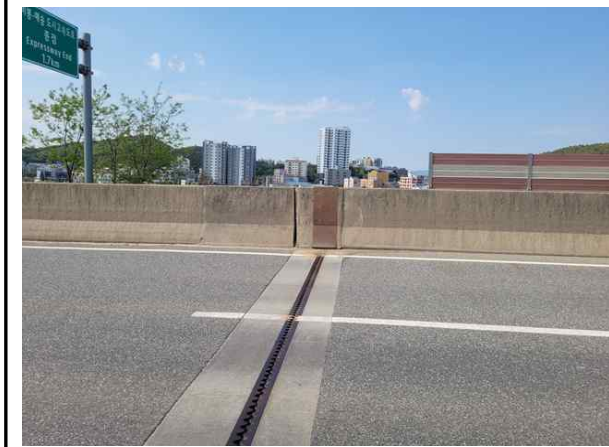
손상현황 • A1 접속부 이격

원 인 • 시공미흡

조치방안 • 주의관찰

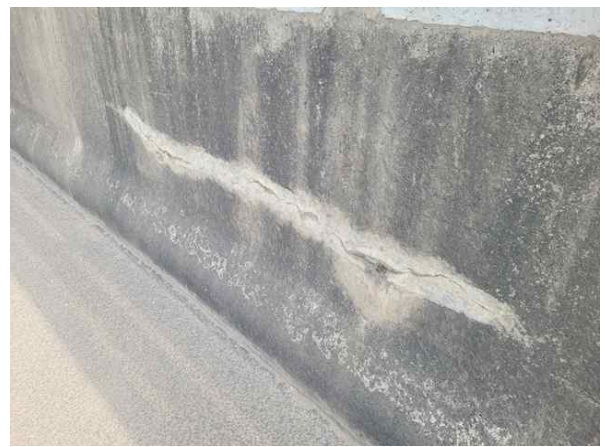
손상현황 • A2 접속부 균열(0.3mm이상)

원 인 • 건조수축, 공용중 열화 등

조치방안 • 주입보수

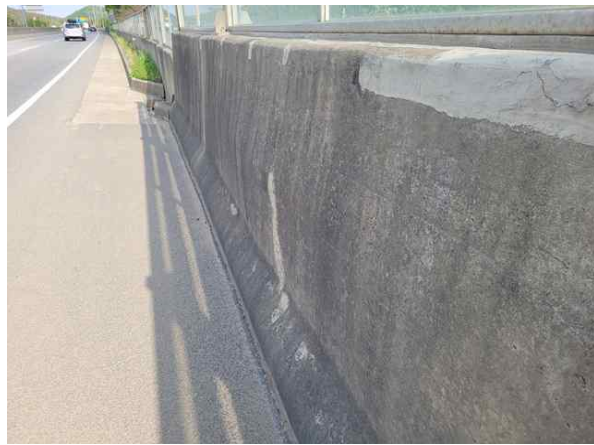
손상현황 • A2 접속부 배부름

원 인 • 시공미흡

조치방안 • 주의관찰

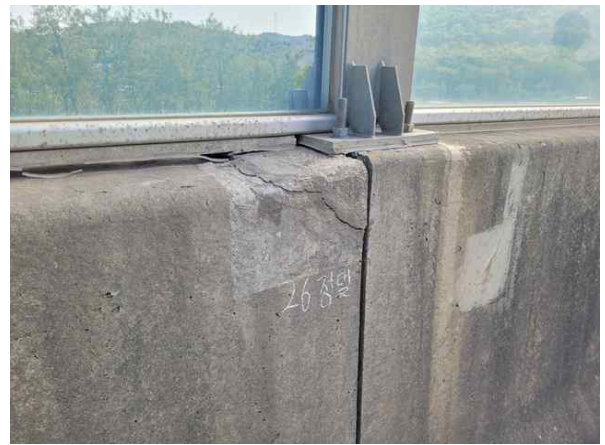
손상현황 • A2 접속부 파손(0.2mX0.1m)

원 인 • 외부충격

조치방안 • 단면보수

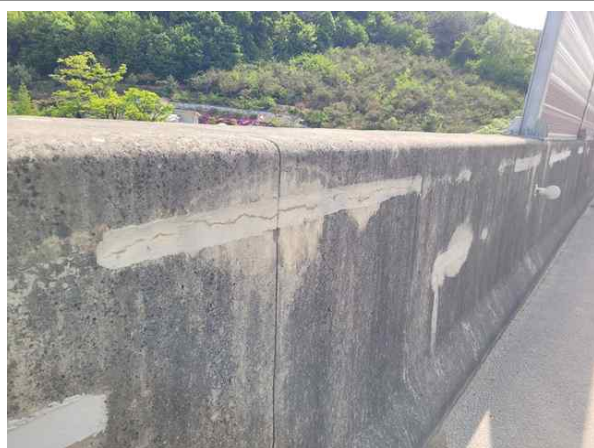
손상현황 • S1 균열(0.3mm미만)

원 인 • 건조수축, 공용중 열화 등

조치방안 • 표면처리

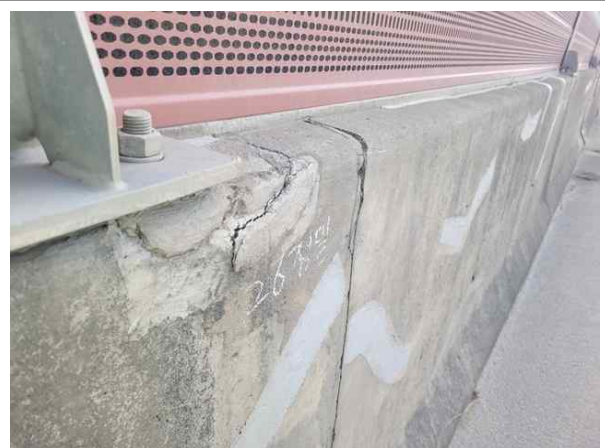
손상현황 • S1 층분리(0.2mX0.2m)

원 인 • 외부충격

조치방안 • 단면보수

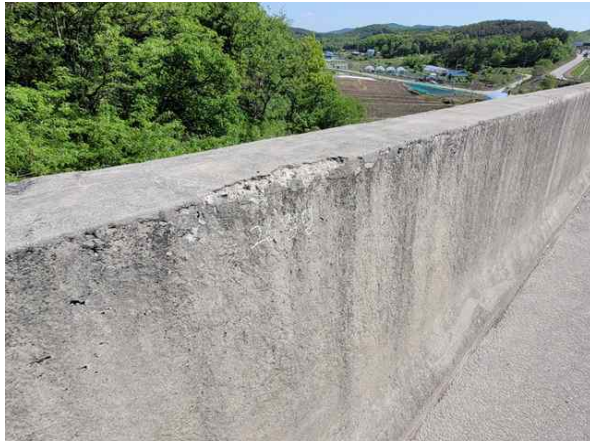
- S1 파손
- 외부충격
- 주의관찰

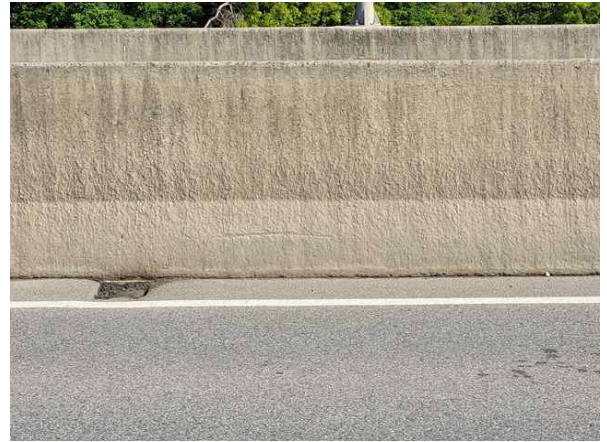
- S2 긁힘
- 외부충격
- 주의관찰

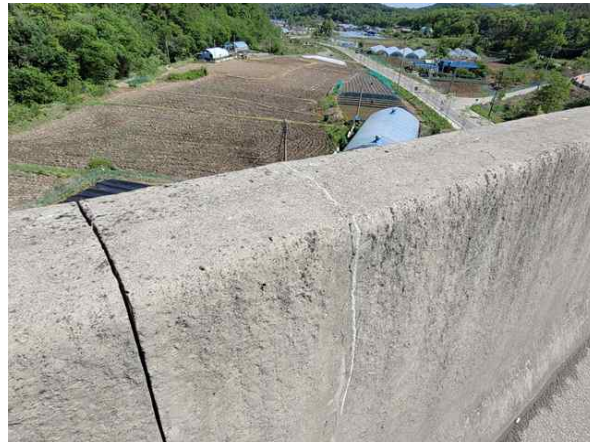
- S3 균열(0.3mm이상)
- 건조수축, 온도변화
- 주의관찰

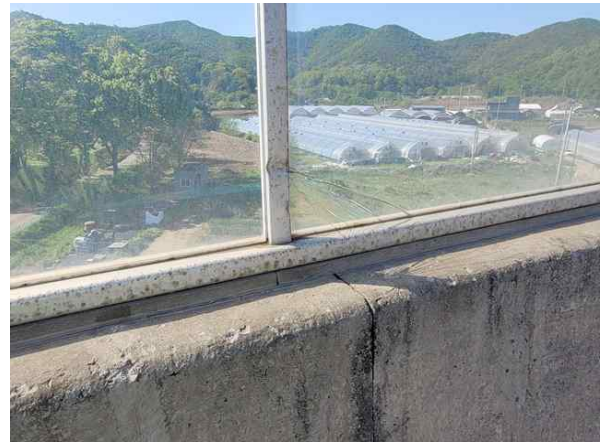
- S4 방음벽 프레임 손상
- 외부충격
- 정비

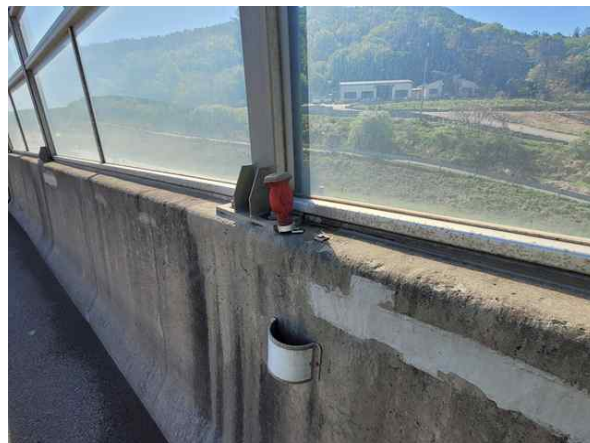
- S5 델리네이터 파손
- 외부충격
- 정비
