천천교

## 작업사진 및 손상현황

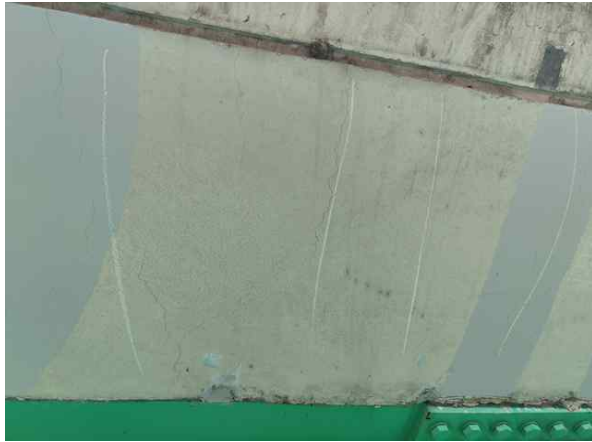
손상현황 • S1 균열(0.3mm미만)  
원 인 • 건조수축, 온도변화 등  
조치방안 • 표면처리

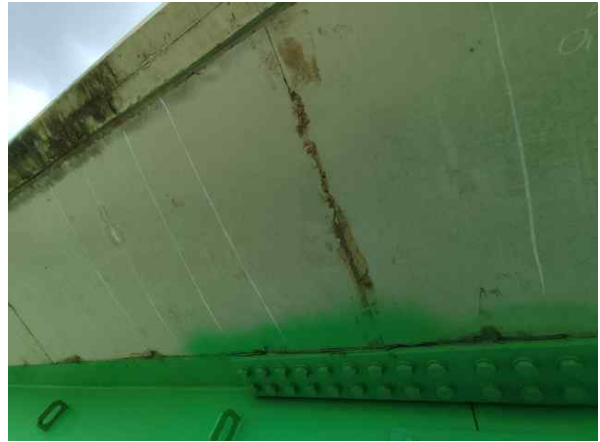
손상현황 • S5 균열(0.3mm미만)  
원 인 • 건조수축, 온도변화 등  
조치방안 • 표면처리

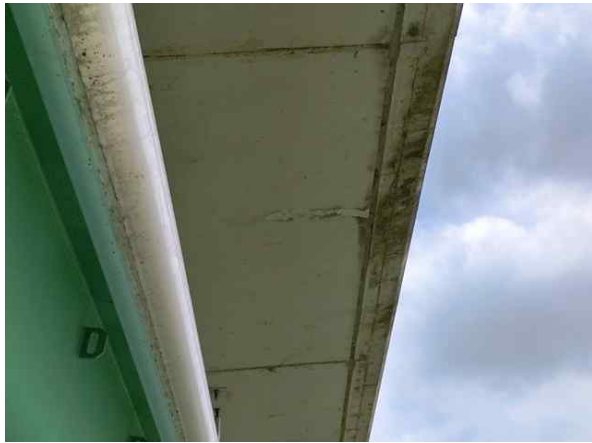
손상현황 • S5 백태  
원 인 • 습기흡착, 장기공용 등  
조치방안 • 표면처리

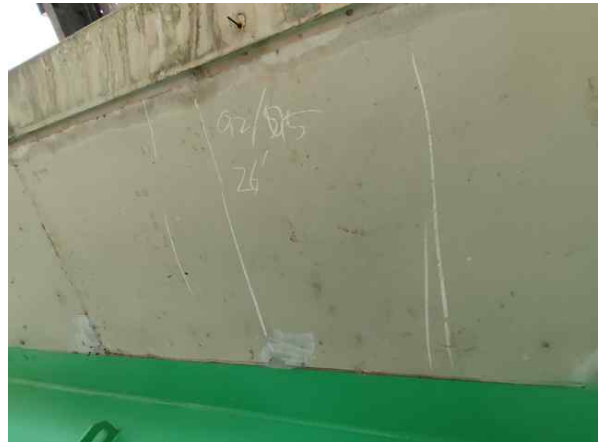
손상현황 • S6 균열(0.3mm미만)  
원 인 • 건조수축, 온도변화 등  
조치방안 • 표면처리

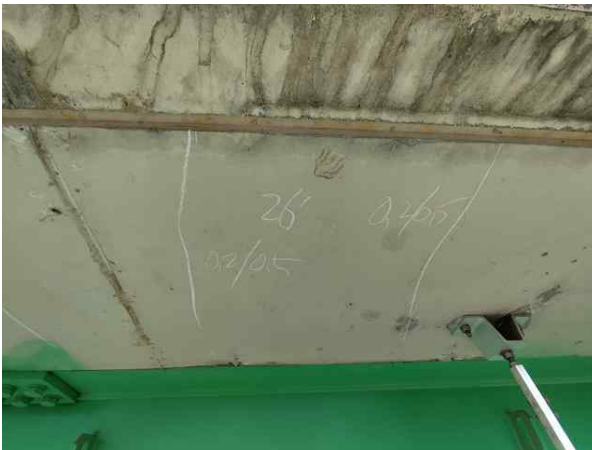
손상현황 • S7 균열(0.3mm미만)  
원 인 • 건조수축, 온도변화 등  
조치방안 • 표면처리

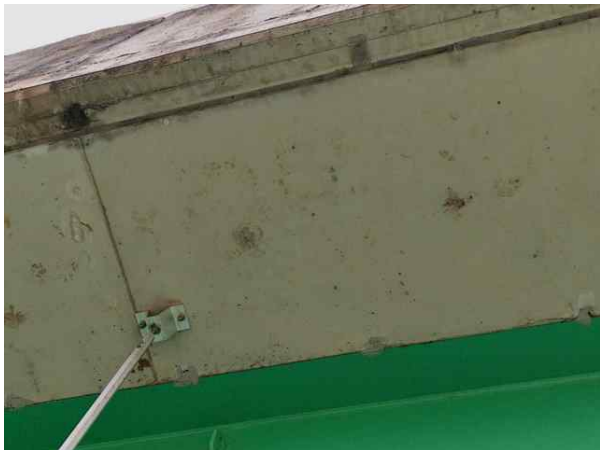
손상현황 • S7 균열(0.3mm미만)  
원 인 • 건조수축, 온도변화 등  
조치방안 • 표면처리

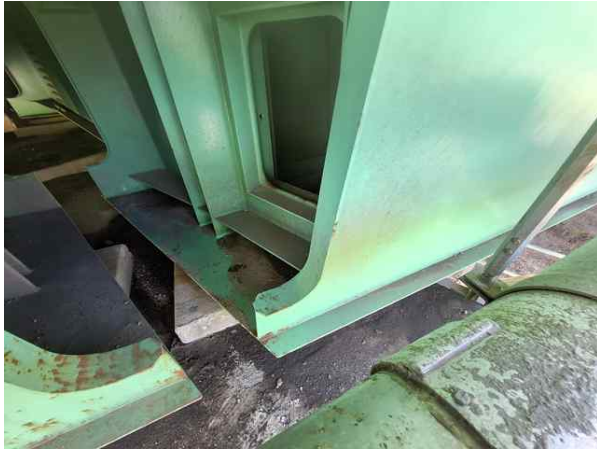
| 손상현황 | • S3-G1 거더외부 녹발생 |
| 원 인 | • 습기흡착, 열화 등 |

| 조치방안 | • 재도장 |

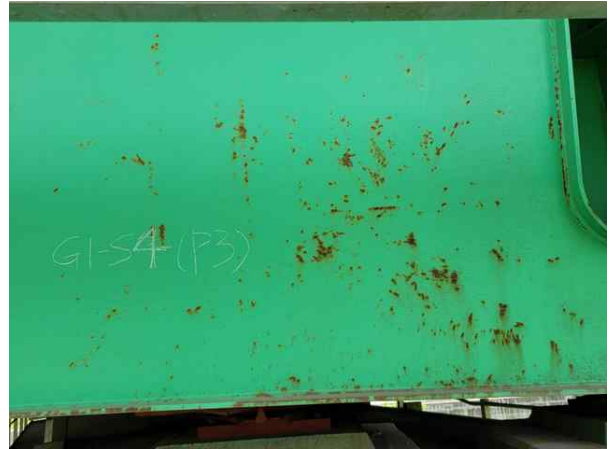
| 손상현황 | • S4-G1 거더외부 부식 |
| 원 인 | • 습기흡착, 열화 등 |

| 조치방안 | • 재도장 |

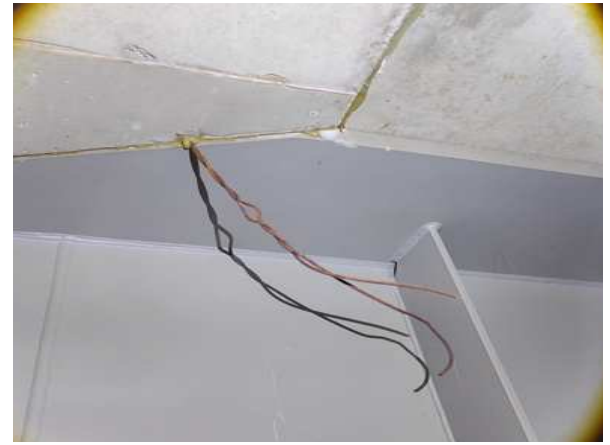
| 손상현황 | • S1-G3 거더내부 잡철물미제거 |
| 원 인 | • 시공미흡 등 |

| 조치방안 | • 정비 |

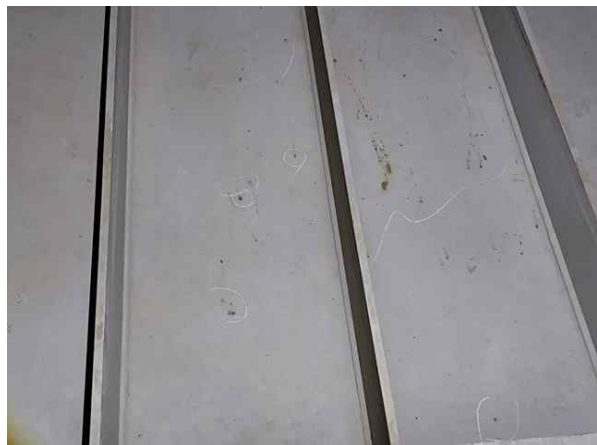
| 손상현황 | • S2-G3 거더내부 녹발생 |
| 원 인 | • 장기공용, 습기흡착 등 |

| 조치방안 | • 재도장 |

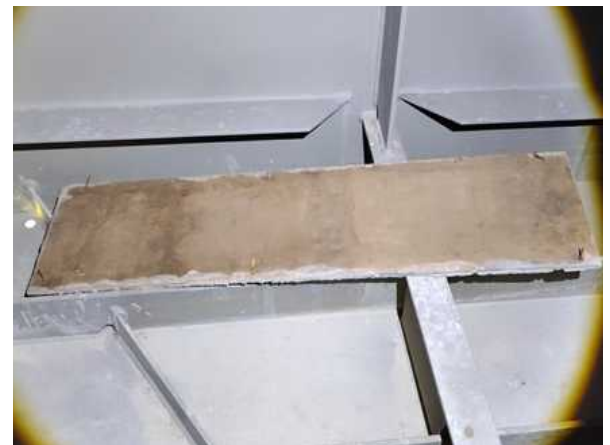
| 손상현황 | • S5-G3 거더내부 폐기물적치 |
| 원 인 | • 시공미흡 등 |

| 조치방안 | • 정비 |

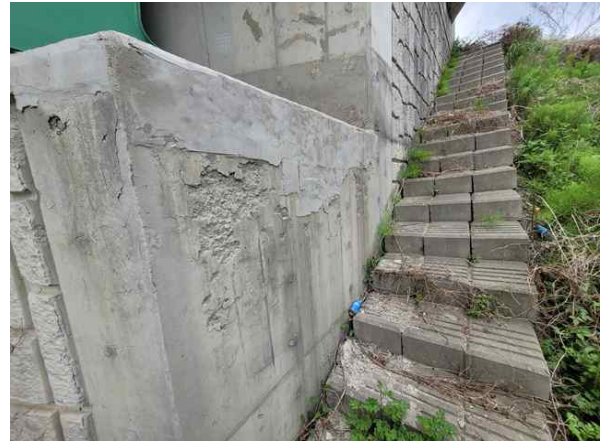
| 손상현황 | • A1 열화 |
| 원 인 | • 장기공용, 우수유입 등 |

| 조치방안 | • 단면보수 |

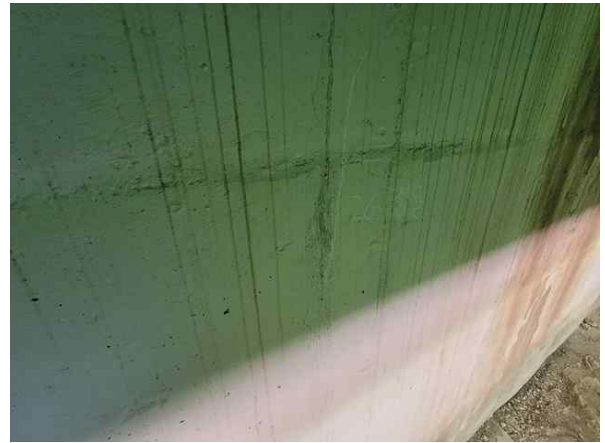
| 손상현황 | • A2 보수부 재균열(0.3mm미만) |
| 원 인 | • 건조수축, 온도변화 등 |

| 조치방안 | • 표면처리 |

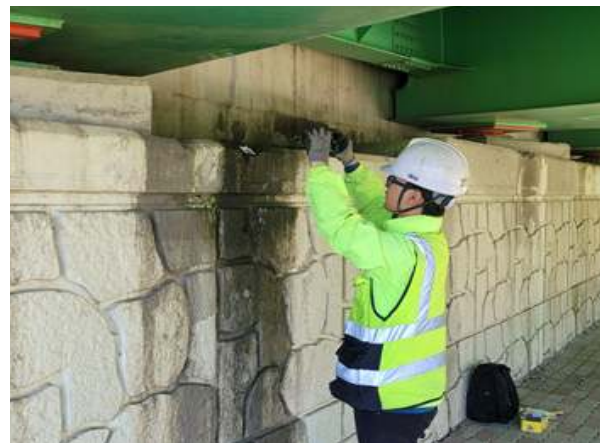
| 손상현황 | • A2 박리 |
| 원 인 | • 우수유입, 열화 등 |

| 조치방안 | • 단면보수 |

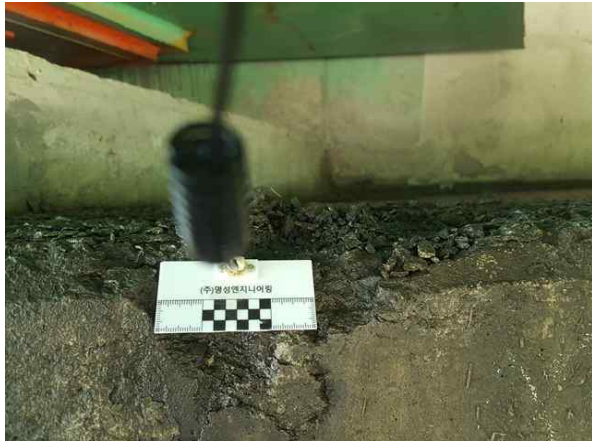
손상현황  
원 인  
조치방안

• A2 박리  
• 우수유입, 열화 등  
• 단면보수

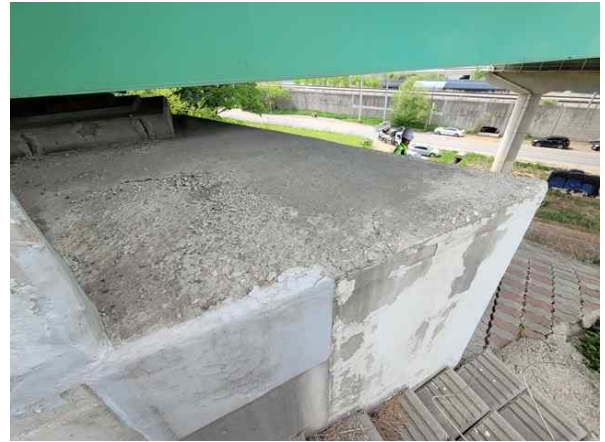
손상현황  
원 인  
조치방안

• A2 박리  
• 우수유입, 열화 등  
• 단면보수

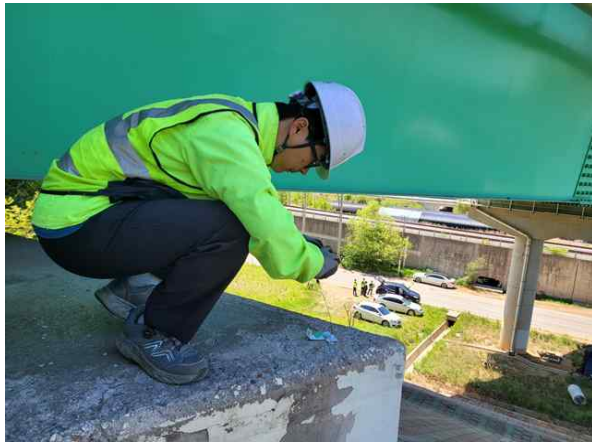
손상현황  
원 인  
조치방안

• A2 박리  
• 우수유입, 열화 등  
• 단면보수

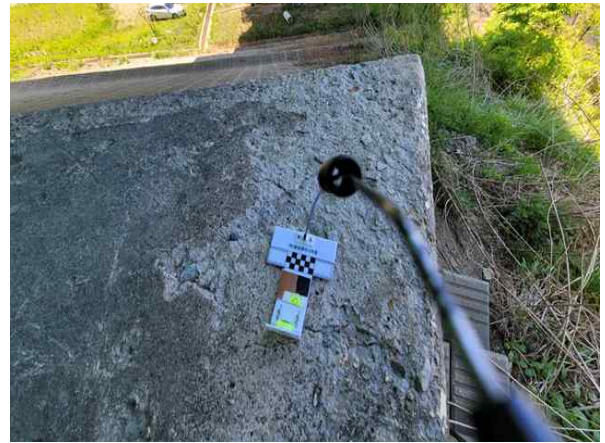
손상현황  
원 인  
조치방안

• A2 박리  
• 우수유입, 열화 등  
• 단면보수

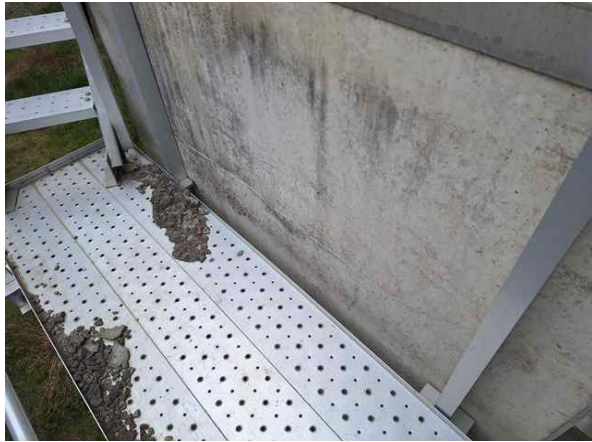
- P1 균열(0.3mm미만)
- 건조수축, 온도변화 등
- 표면처리

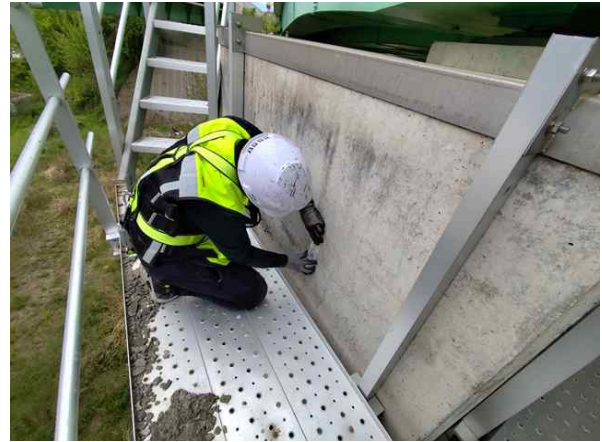
- P1 균열(0.3mm미만)
- 건조수축, 온도변화 등
- 표면처리

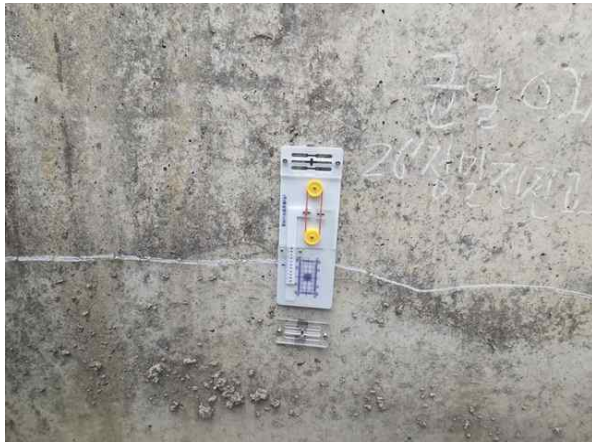
- P1 균열(0.3mm미만)
- 건조수축, 온도변화 등
- 표면처리

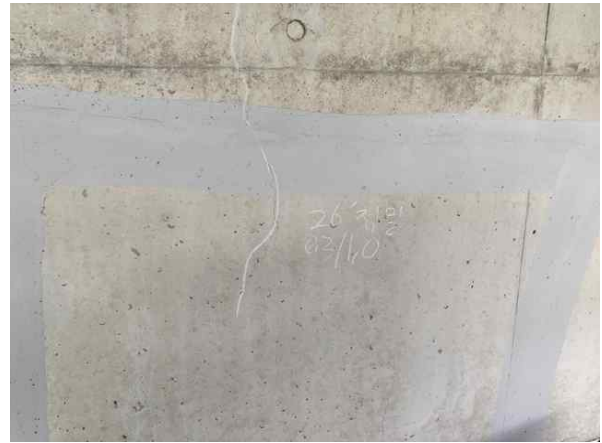
- P1 균열(0.3mm이상)
- 건조수축, 온도변화 등
- 주입보수

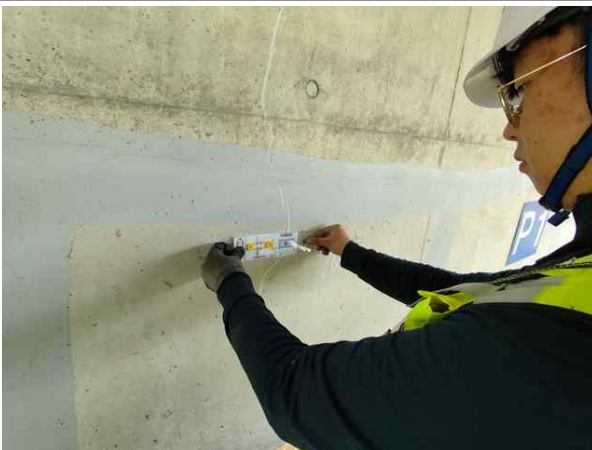
- P1 균열(0.3mm이상)
- 건조수축, 온도변화 등
- 주입보수

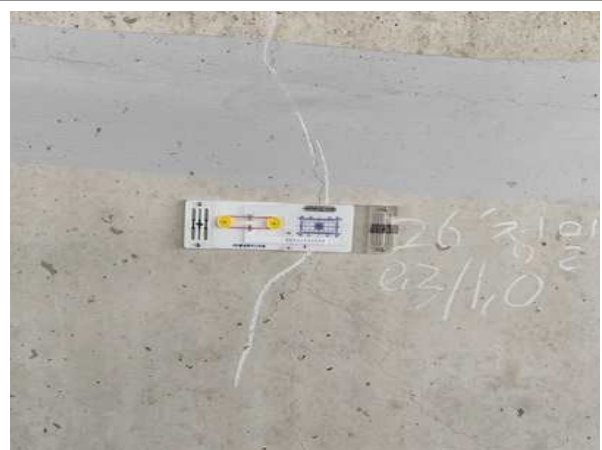
- P1 균열(0.3mm이상)
- 건조수축, 온도변화 등
- 주입보수

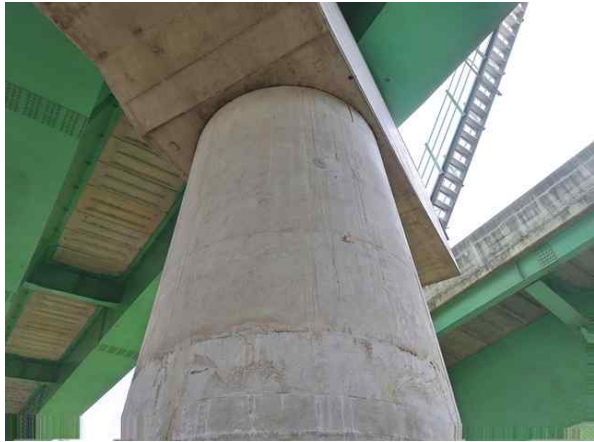
| 교각 | |
|---|---|
| 손상현황 | • P2 망상균열 (0.3mm미만) |
| 원 인 | • 거푸집 조기탈거, 건조수축 등 |

| 교각 | |
|---|---|
| 조치방안 | • 표면처리 |

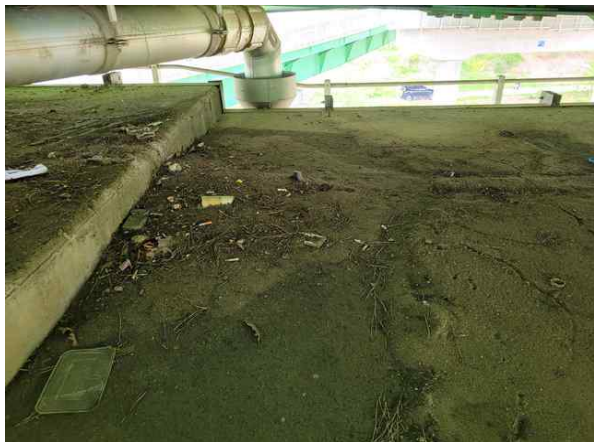
| 교각 | |
|---|---|
| 손상현황 | • P3 열화 |
| 원 인 | • 우수유입, 장기공용 등 |

| 교각 | |
|---|---|
| 조치방안 | • 단면보수 |

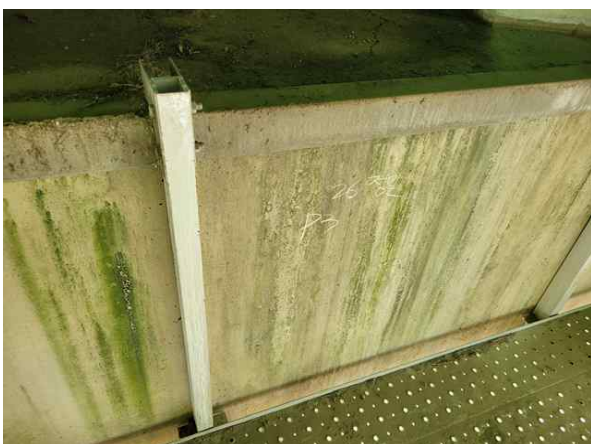
| 교각 | |
|---|---|
| 손상현황 | • P3 누수흔적 |
| 원 인 | • 신축이음 하부 우수유입 등 |

| 교각 | |
|---|---|
| 조치방안 | • 표면처리 |

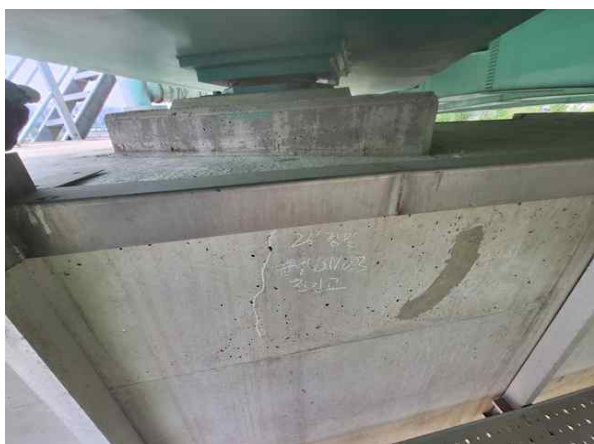
| 교각 | |
|---|---|
| 손상현황 | • P5 균열 (0.3mm미만) |
| 원 인 | • 건조수축, 온도변화 등 |

| 교각 | |
|---|---|
| 조치방안 | • 표면처리 |

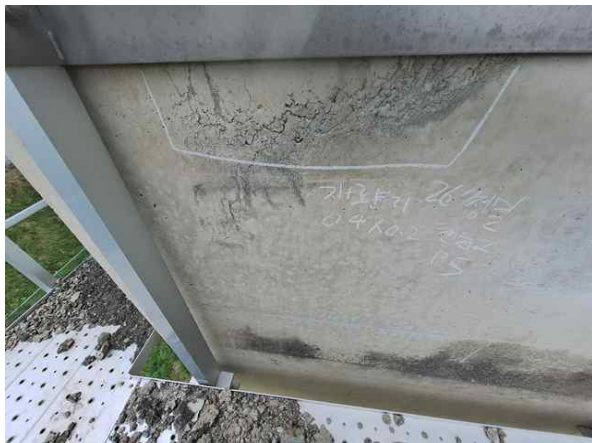
| 손상현황 | • P5 재료분리 |
| 원 인 | • 다짐부족 등 |

| 조치방안 | • 단면보수 |

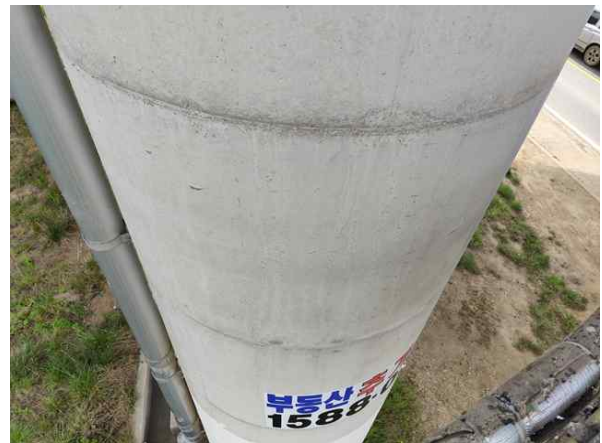
| 손상현황 | • P6 망상균열 (0.3mm미만) |
| 원 인 | • 건조수축, 거푸집조기탈거 등 |

| 조치방안 | • 표면처리 |

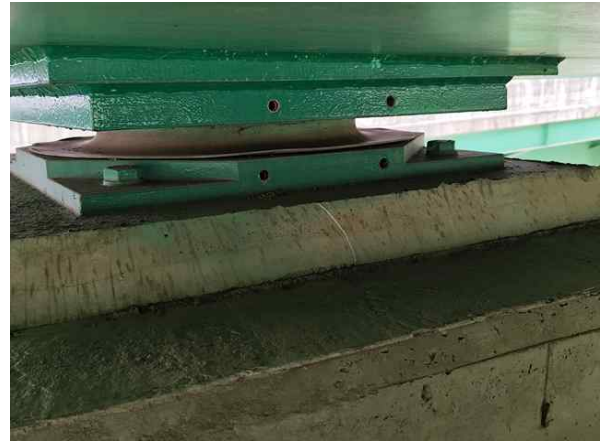
| 손상현황 | • P2-SH3 무수축물탈 균열(0.3mm미만) |
| 원 인 | • 건조수축, 온도변화 등 |

| 조치방안 | • 표면처리 |

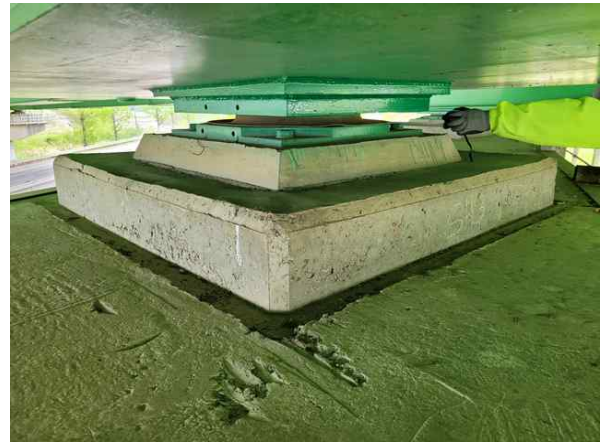
| 손상현황 | • P4-SH3 받침콘크리트 재료분리 |
| 원 인 | • 시공시 다짐부족 등 |

| 조치방안 | • 단면보수 |

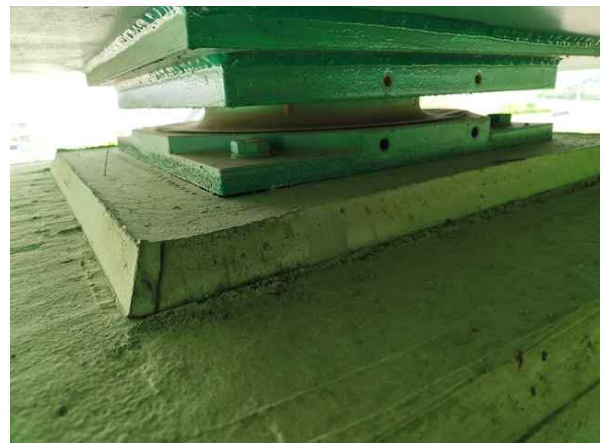
| 손상현황 | • P6-SH4 무수축물탈 균열(0.3mm미만) |
| 원 인 | • 건조수축, 온도변화 등 |

| 조치방안 | • 표면처리 |

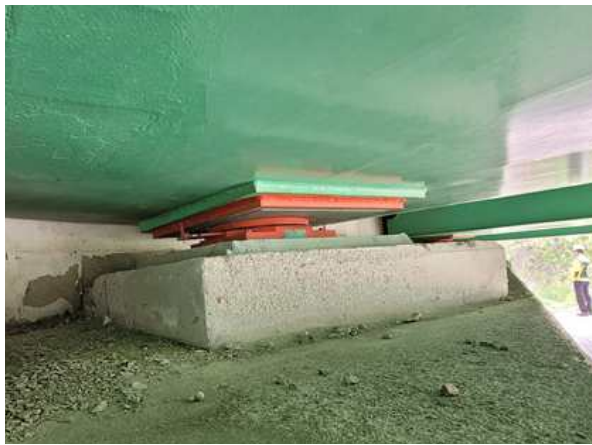
- A2-SH2 받침콘크리트 박리
- 시공시 다짐부족, 열화 등
- 단면보수

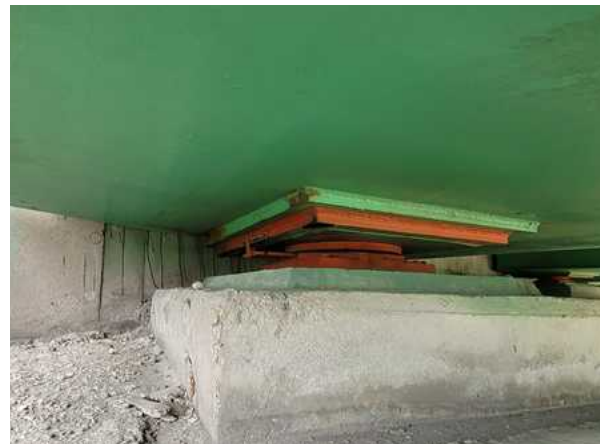
- A2-SH1 플레이트 부식
- 습기흡착, 공용기간 증가 등
- 재도장

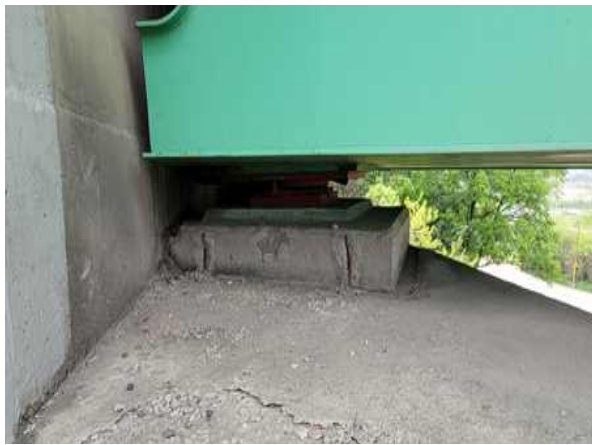
- A2-SH1 잡철물 미세거 2EA
- 시공미흡 등
- 단면보수(방청)

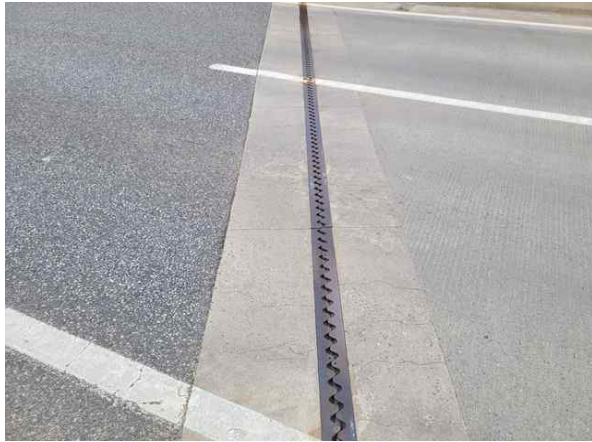
손상현황 • A1 후타재 균열(0.3mm미만)

원 인 • 건조수축, 온도변화 등

조치방안 • 주의관찰

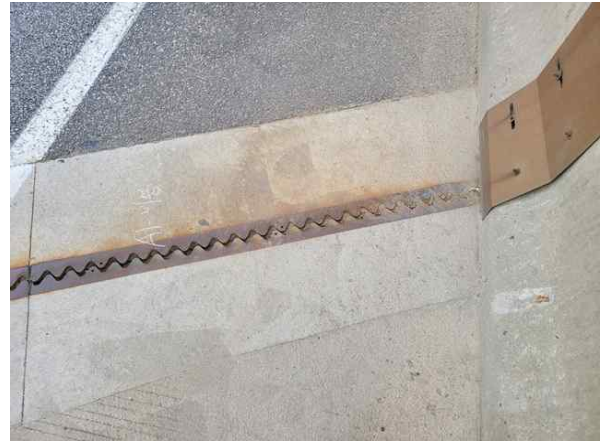
손상현황 • A1 신축이음 이물질퇴적(L=0.5m)

원 인 • 장기공용, 차량 반복통행 등

조치방안 • 청소

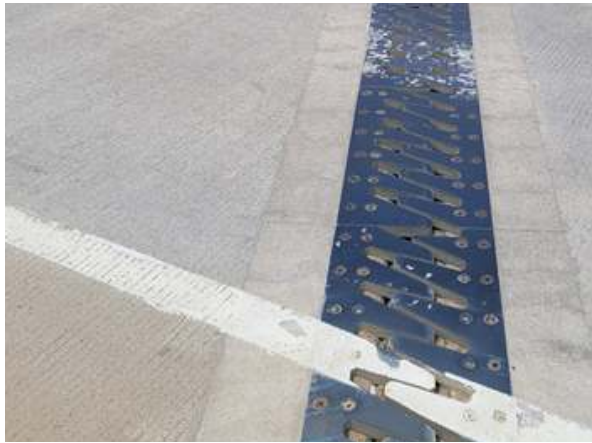
손상현황 • P3 후타재 균열(0.3mm미만)

원 인 • 건조수축, 온도변화 등

조치방안 • 주의관찰

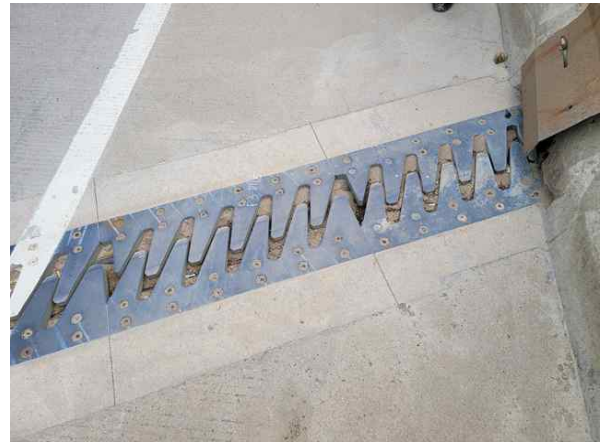
손상현황 • P3 신축이음 이물질퇴적(L=1.0m)

원 인 • 장기공용, 차량 반복통행 등

조치방안 • 청소

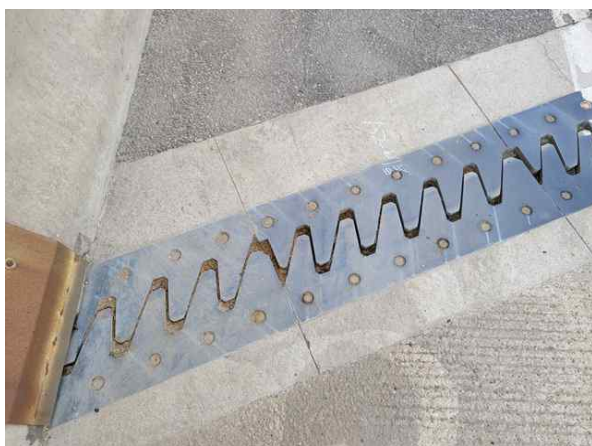
손상현황 • A2 신축이음 토사퇴적(L=0.5m)

원 인 • 장기공용, 차량 반복통행 등

조치방안 • 청소

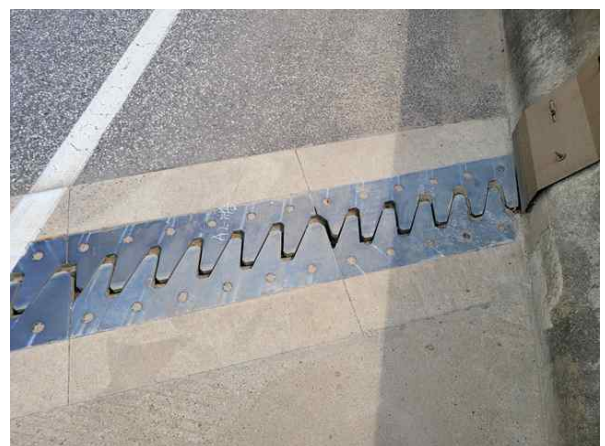
손상현황 • A2 신축이음 토사퇴적(L=3.0m)

원 인 • 장기공용, 차량 반복통행 등

조치방안 • 청소

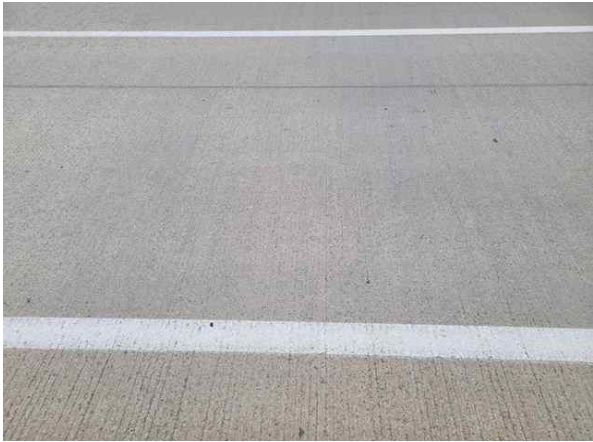
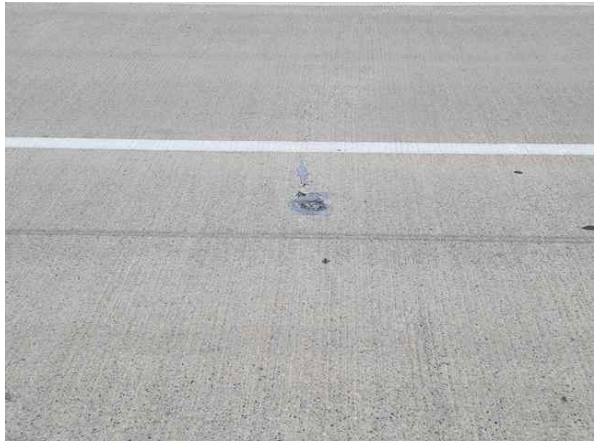
| 교면포장 | | | |
|---|---|---|---|
| 손상현황 | • S1 포장 균열 | 손상현황 | • S2 포장 재파손 |
| 원 인 | • 건조수축, 온도변화 등 | 원 인 | • 외부충격 등 |

| 교면포장 | | | |
|---|---|---|---|
| 조치방안 | • 재포장 | 조치방안 | • 부분 재포장 |

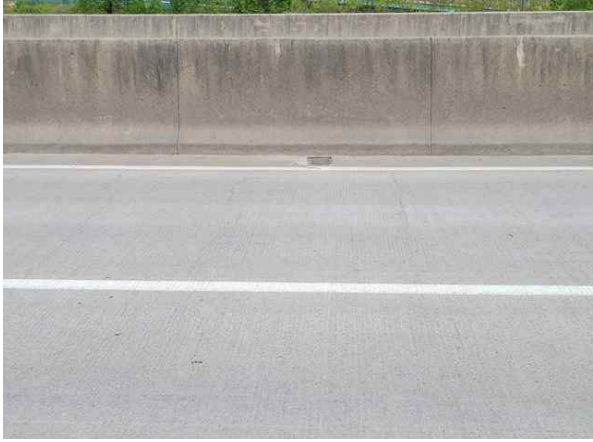
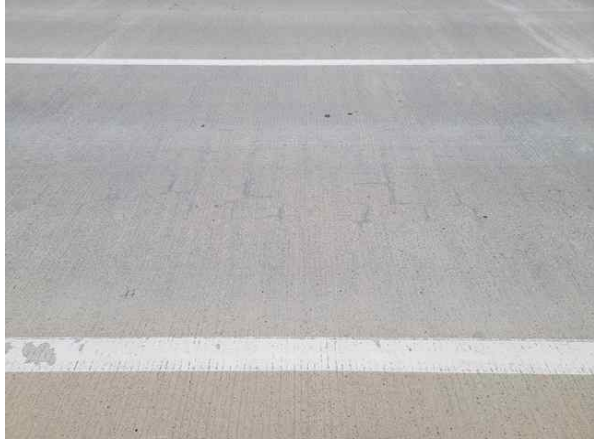
| 교면포장 | | | |
|---|---|---|---|
| 손상현황 | • S3 포장 균열(L=3.0m) | 손상현황 | • S4 포장 망상균열 |
| 원 인 | • 건조수축, 온도변화 등 | 원 인 | • 건조수축, 온도변화 등 |

| 교면포장 | | | |
|---|---|---|---|
| 조치방안 | • 재포장 | 조치방안 | • 재포장 |

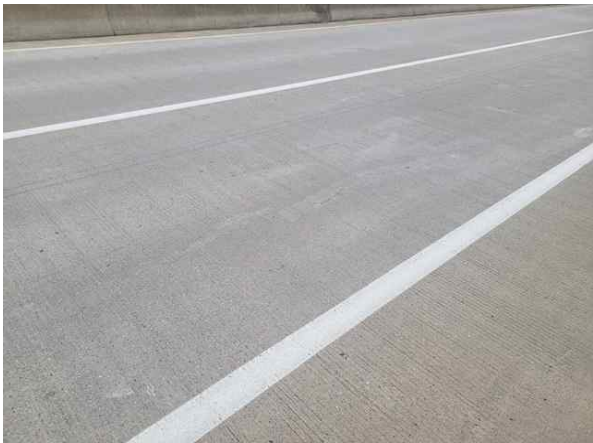
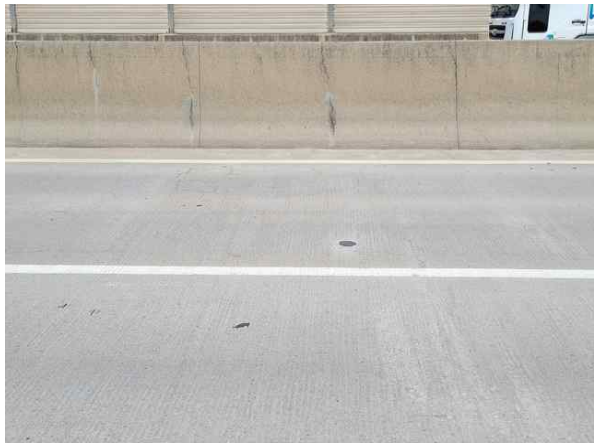
| 교면포장 | | | |
|---|---|---|---|
| 손상현황 | • S4 포장 균열(L=2.0m) | 손상현황 | • S7 포장 망상균열 |
| 원 인 | • 건조수축, 온도변화 등 | 원 인 | • 건조수축, 온도변화 등 |

| 교면포장 | | | |
|---|---|---|---|
| 조치방안 | • 재포장 | 조치방안 | • 재포장 |

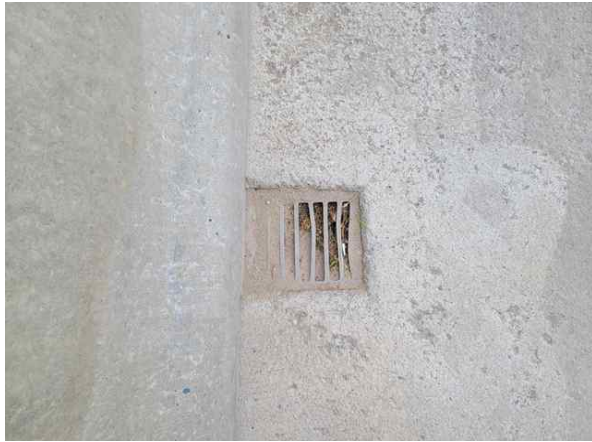
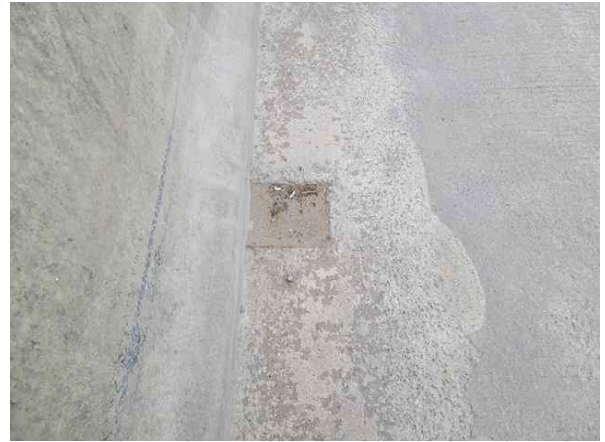
| 손상현황 | • S1 배수구 막힘 1EA | 손상현황 | • S3 배수구 이물질퇴적 1EA |
| 원 인 | • 장기공용, 차량 반복통행 등 | 원 인 | • 장기공용, 차량 반복통행 등 |

| 조치방안 | • 정비 | 조치방안 | • 정비 |

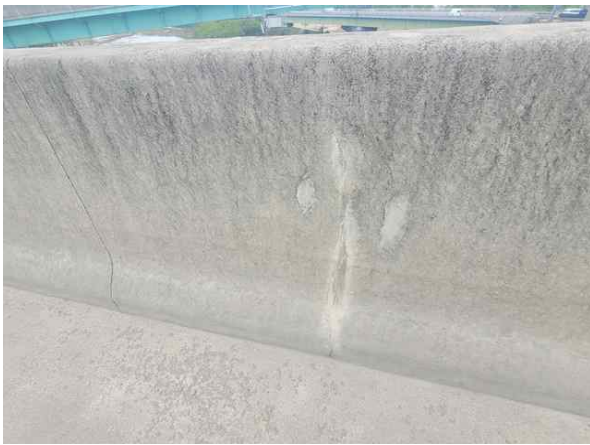
- S1 방호벽 균열(0.3mm미만)
- 건조수축, 온도변화 등
- 표면처리

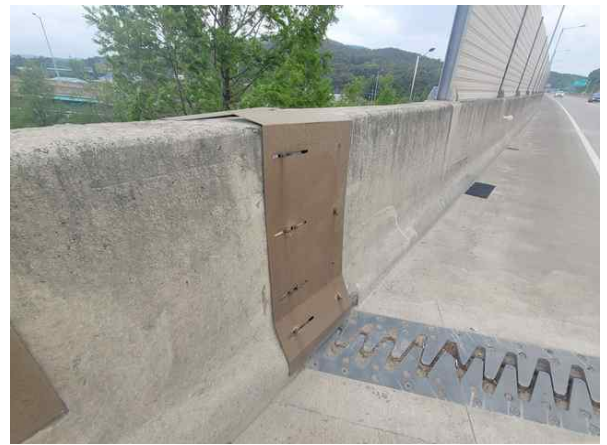
- S3 신축이음 차수판볼트 탈락 2EA
- 장기공용, 차량 반복통행 등
- 정비

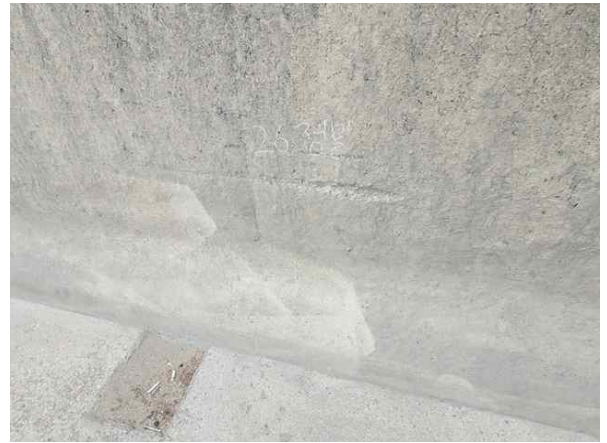
- S4 방호벽 굽힘
- 외부충격 등
- 단면보수

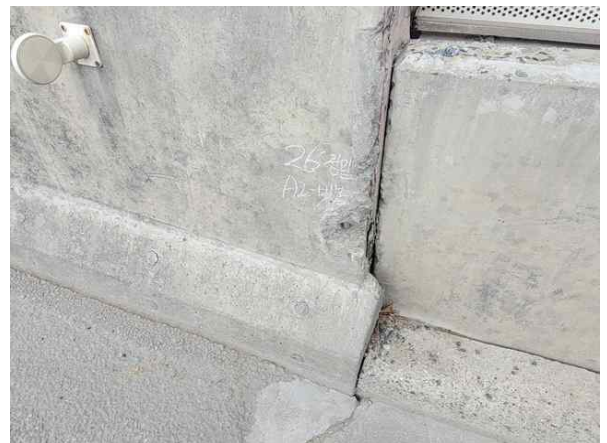
- S7 접속부 파손
- 외부충격
- 단면보수

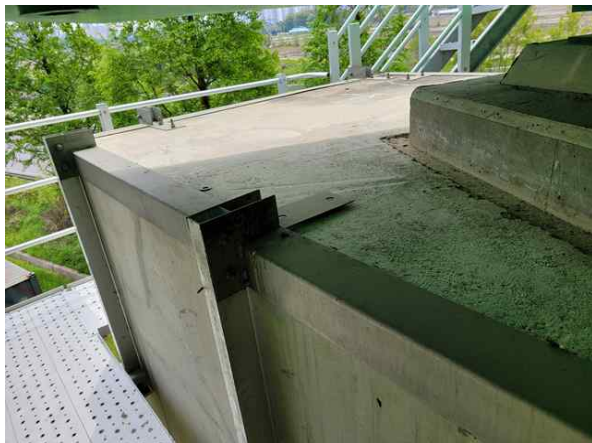
| 손상현황 | • P4 점검로 고정볼트 누락 |
| 원 인 | • 시공미흡 등 |

| 조치방안 | • 정비 |
