### 3. 절토사면(STA2+690~3+090(좌))

본 시설물은 경기도 화성시 비봉면 쌍학리 산 40-46, 비봉~매송간 도시고속도로 STA2+690 ~ 3+090 비봉방향에 위치한 절토사면으로서 총 연장 400.0m, 높이 38.0m의 2종 시설물이다.

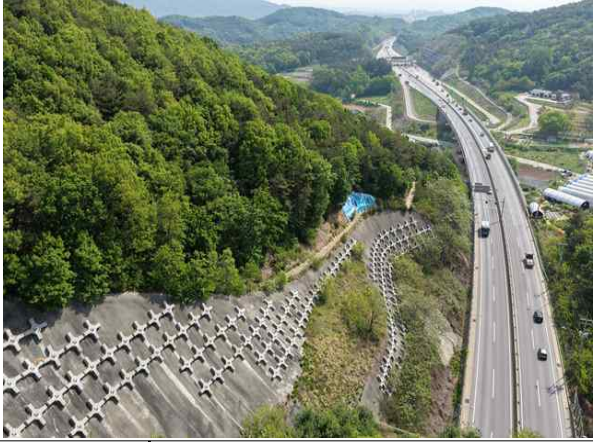
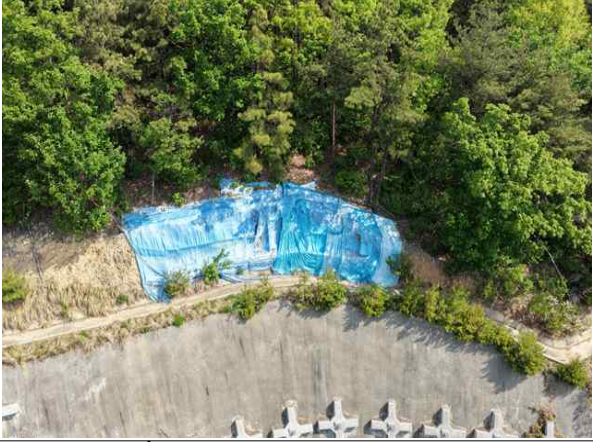
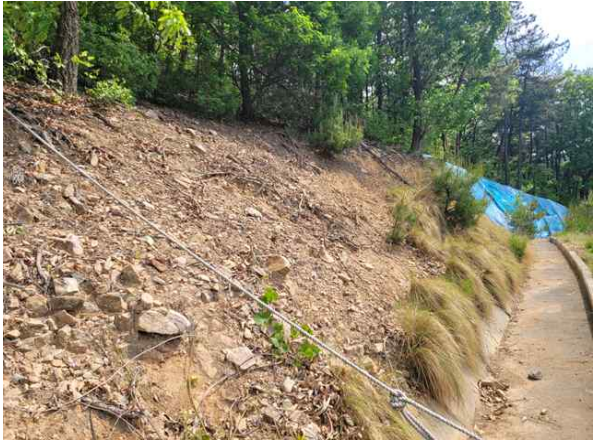
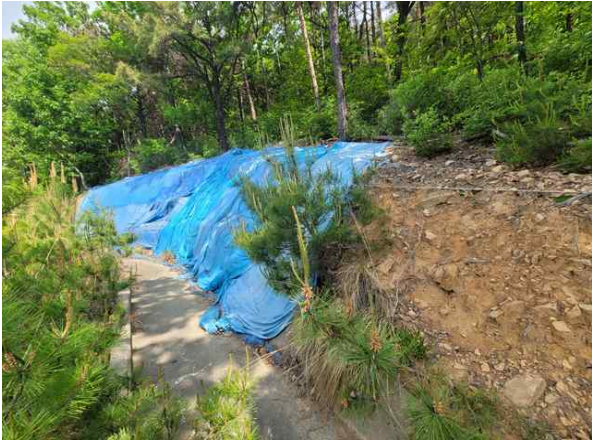
- 상부자연사면은 20.0°의 상향경사를 가지고 있으며, 점검시 인장균열, 표층유실, 수목의 기울어짐, 지표수의 사면영향여부 등을 중점으로 점검하였다.
- 점검결과, STA3+030 상부자연사면에 표층유실(40.0×3.0)이 25년 상반기에 발생한 것으로 파악되며, 현재 임시보수가 된 상태이다. 집중강우시 손상 주변부의 표층이 유실될 가능성이 있으므로 보수시 주변부까지 일괄적으로 보호공을 실시하는 유지관리가 바람직하다. 그 외엔 사면의 안전성에 영향을 초래할 만한 손상(인장균열, 지반변형 등)은 없는 양호한 상태로 조사되었다.

| 현 황 | 1구간 STA3+030 상부자연사면 표층유실 | 현 황 | 1구간 STA3+030 상부자연사면 표층유실 |
| 원 인 | 집중강우에 의한 표층유실 | 원 인 | 집중강우에 의한 표층유실 |

| 대 책 | 쑈크리트 보호공 | 대 책 | 쑈크리트 보호공 |

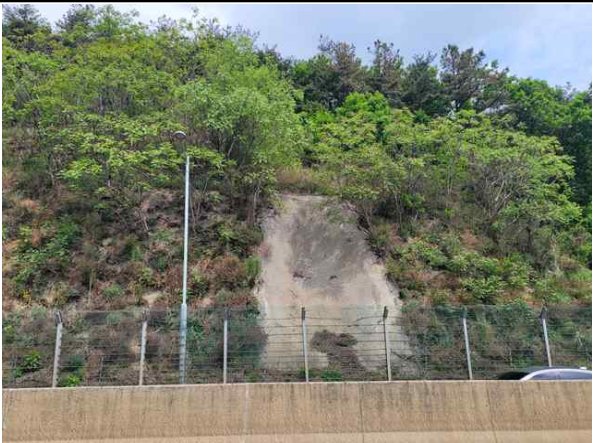
- 보호·보강시설로 낙석방지울타리, 야생동물유도울타리, 낙석방지망, 격자앵커블럭, 숏크리트가 시공되어있으며, 점검시, 보호·보강시설물의 상태변화에 중점을 두고 점검하였다.
- 점검결과, 낙석방지울타리에서 기존손상인 장력부족(연결미흡)이 확인되었고, 금회 정밀조사로 격자앵커블럭 충분리(0.5×0.7) 1개소, 숏크리트 들뜸이 1개소가 추가 조사되었다.
- 보호·보강시설의 사용에는 문제가 없는 상태이나, 상기 손상부는 적절한 보수를 통해 사면의 안전성 확보를 하는 것이 바람직하다.

| 현 황 | 1구간 사면 상태양호 | 현 황 | 1구간 STA3+080 낙석방지울타리 장력부족 |
| 원 인 | - | 원 인 | 외부충격, 시공미흡 |

| 대 책 | - | 대 책 | 정비 |

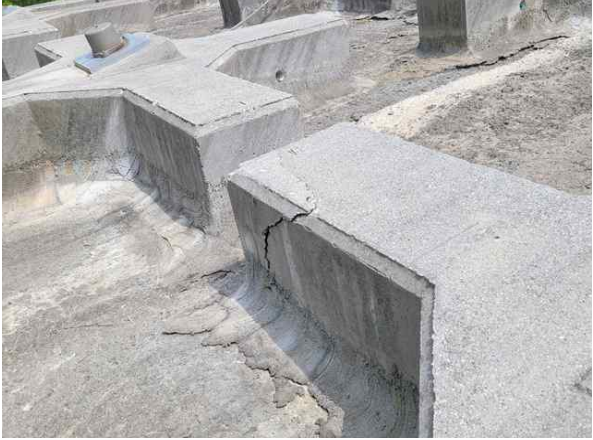
| 현 황 | 1구간 격자앵커블럭 상태양호 | 현 황 | 1구간 STA2+690 격자앵커블럭 층분리 |
| 원 인 | - | 원 인 | 시공미흡 |

| 대 책 | - | 대 책 | 단면보수 |

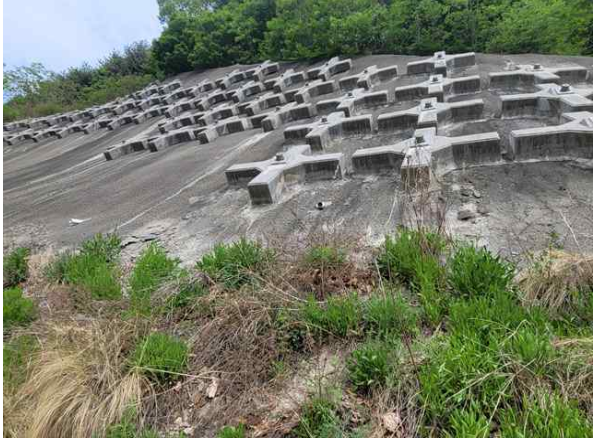
| 현 황 | 1구간 STA2+960 슛크리트 들뜸 | 현 황 | 1구간 STA2+995 산마루측구 균열(1.0/1.5) |
| 원 인 | 집중강우, 공용기간 증가에 의한 열화 | 원 인 | 건조수축, 온도변화, 외기접촉 등 |

| 대 책 | 스�크리트 보호공 | 대 책 | 주입보수 |

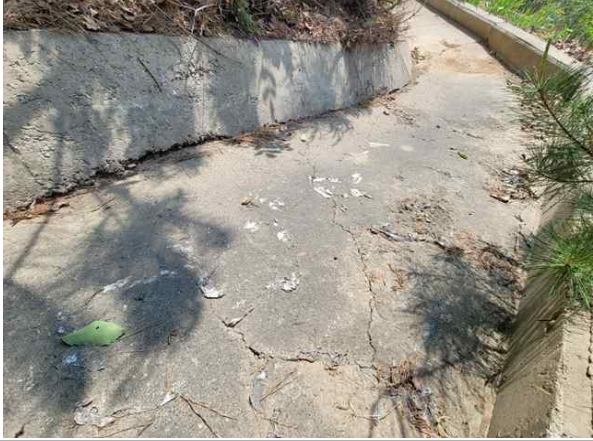
| 현 황 | 1구간 STA3+060 산마루측구 균열(1.0/1.5) | 현 황 | 1구간 L형측구, 도로포장 상태양호 |
| 원 인 | 건조수축, 온도변화, 외기접촉 등 | 원 인 | - |

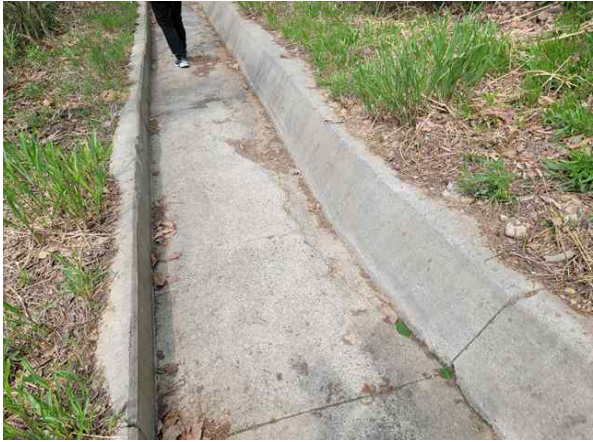
| 현 황 | 2구간 STA2+790 산머루측구 균열(1.0/12.0) | 현 황 | 2구간 STA2+800 소단배수로 균열(1.0/1.5) |
| 원 인 | 건조수축, 온도변화, 외기접촉 등 | 원 인 | 건조수축, 온도변화, 외기접촉 등 |

| 대 책 | 주입보수 | 대 책 | 주입보수 |

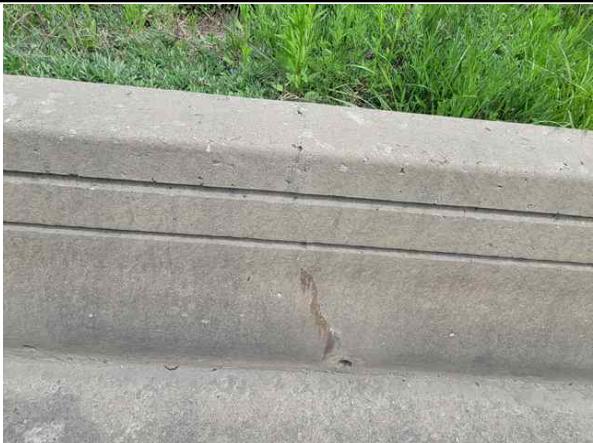
| 현 황 | 2구간 STA2+815 L형측구 균열(0.5/1.5) | 현 황 | 2구간 STA2+840 L형측구 균열(0.5/1.5) |
| 원 인 | 건조수축, 온도변화, 외기접촉 등 | 원 인 | 건조수축, 온도변화, 외기접촉 등 |

| 대 책 | 주의관찰 후 균열보수 | 대 책 | 주의관찰 후 균열보수 |

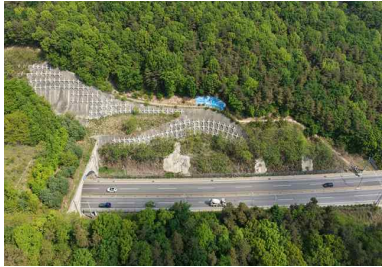
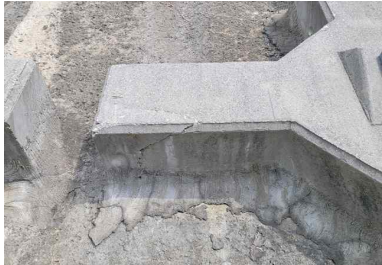
| 구 분 | 중점유지관리 사항 | 현황 사진 |
|---|---|---|
| 사면 | <ul style="list-style-type: none"> <li>상부자연사면 표층유실 임시보수부 주기적인 점검</li> <li>격자앵커블럭 층분리, 숏크리트 들뜸 주기적인 점검</li> </ul> <p>→ 인장균열, 지반변형 발생여부 점검<br/>→ 표면보호공(숏크리트, 녹생토 등) 상태 점검<br/>→ 보강시설의 상태 점검</p> | |

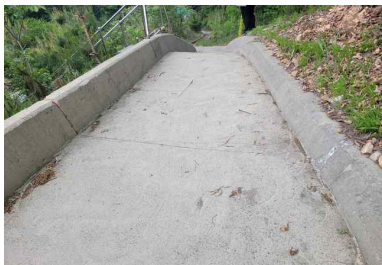
| 구 분 | 중점유지관리 사항 | 현황 사진 |
|---|---|---|
| 배수처리시설 | <ul style="list-style-type: none"> <li>소단배수로, 산마루측구 균열부 주기적인 점검</li> </ul> <p>→ 배수시설의 상태, 기능확보 상태 점검</p> | |

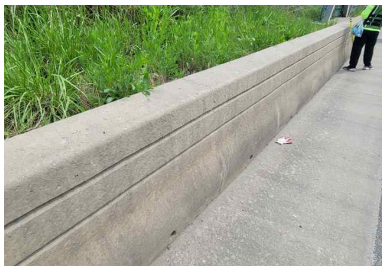
| 구 분 | 중점유지관리 사항 | 현황 사진 |
|---|---|---|
| 이격거리내 시설 | <ul style="list-style-type: none"> <li>L형측구 균열</li> </ul> <p>→ 콘크리트 부재로서, 건조수축, 온도변화 등의 원인으로 균열이 조사되었고, 진전유무에 대한 주의관찰 필요<br/>→ 시설물의 변형, 손상발생 유무 점검</p> | |
