## 4. 절토사면(STA2+724~3+000(우))

본 시설물은 경기도 화성시 비봉면 쌍학리 산40-46, 비봉~매송간 도시고속도로 STA2+724 ~ 3+000 매송방향에 위치한 절토사면으로서 총 연장 276.0m, 높이 38.7m의 2종 시설물이다.

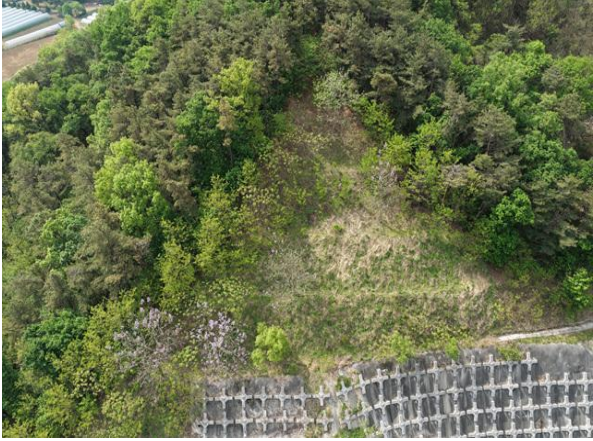
| 현 황 | 1구간 상부자연사면 상태양호 | 현 황 | 1구간 1단 사면 상태양호 |

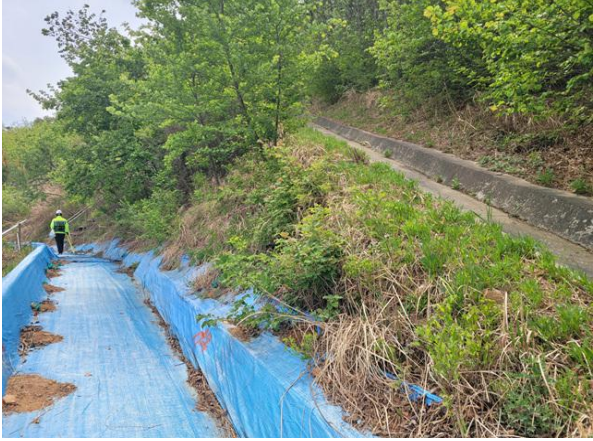
| 현 황 | 1구간 5단 사면 상태양호 | 현 황 | 1구간 낙석방지울타리 상태양호 |

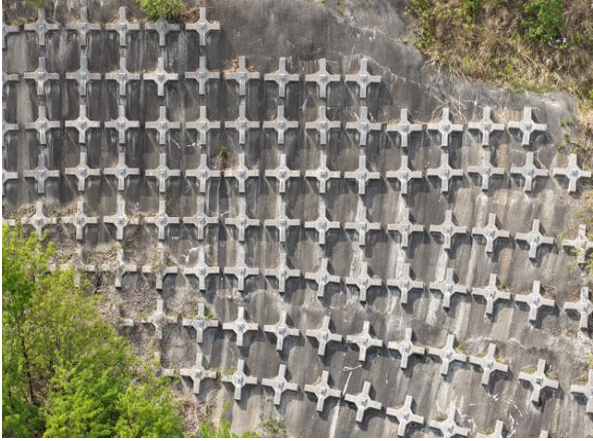
| 현 황 | 1구간 숏크리트, 격자앵커블럭 상태양호 | 현 황 | 1구간 격자앵커블럭 상태양호 |

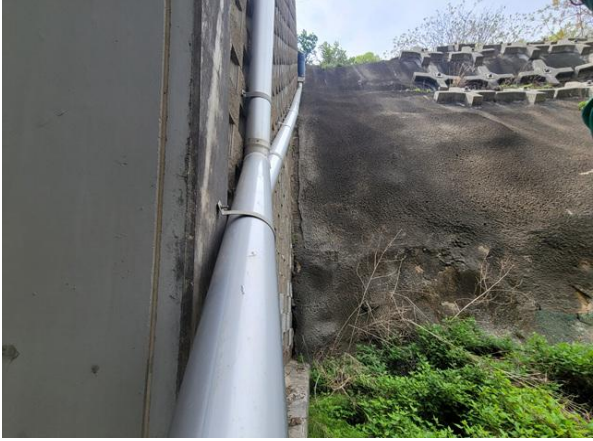
- 사면하부 점검시 지하수 유출, 사면하부의 암노출부 상태 등을 중점으로 점검하였다.
- 점검결과, 기존손상인 STA2+860에 누수가 확인되었고, 현재 젖음 상태이다. 상기 손상은 쌍학터널의 상부에서 침수되어 내려오는 우수에 의한 손상으로 판단되며, 주의관찰을 실시하는 유지관리가 필요하다.

| 현 황 | 1구간 STA2+860 사면하부 누수(젖음) | | |
| 원 인 | 쌍학터널 상부 집수된 우수 | | |

| 대 책 | 주의관찰 | | |

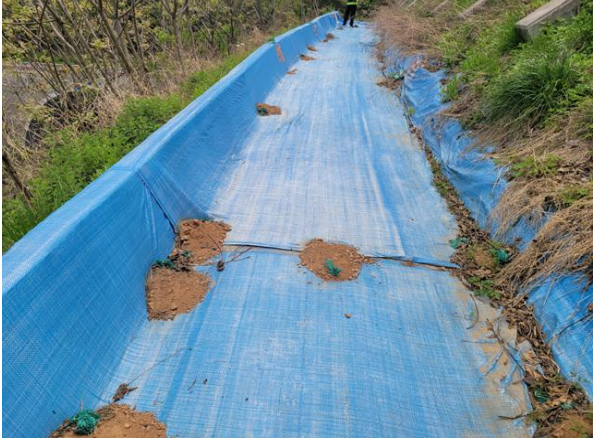
| 현 황 | 1구간 STA2+830 소단배수로 침하균열 | 현 황 | 1구간 STA2+740 산마루측구 균열(1.0/15.0) |
| 원 인 | 집중강우, 유실 등 | 원 인 | 강우, 외기접촉 등 |

| 대 책 | 균열보수(현재 확인불가) | 대 책 | 균열보수 |

| 구분 | 손상내용 | 보수<br>방안 | 손상<br>물량 | 보수<br>물량 | 단<br>위 | 단가<br>(천원) | 개략공<br>사비<br>(천원) | 우선<br>순위 |
|---|---|---|---|---|---|---|---|---|
| 배수처리시설 | 소단배수로 침하균열 | 균열보수 | 4.00 | 1.50 | m² | 126 | 189 | 2 |

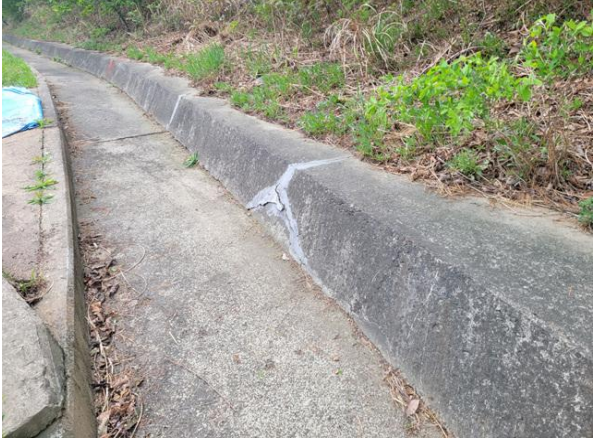
| 현 황 | 1구간 STA2+780 산마루측구 파손(0.5×1.0) | 현 황 | 1구간 STA2+860 산마루측구 균열(0.5/1.5) |
| 원 인 | 강우, 외부충격 등 | 원 인 | 강우, 외기접촉 등 |

| 대 책 | 단면보수 | 대 책 | 균열보수 |

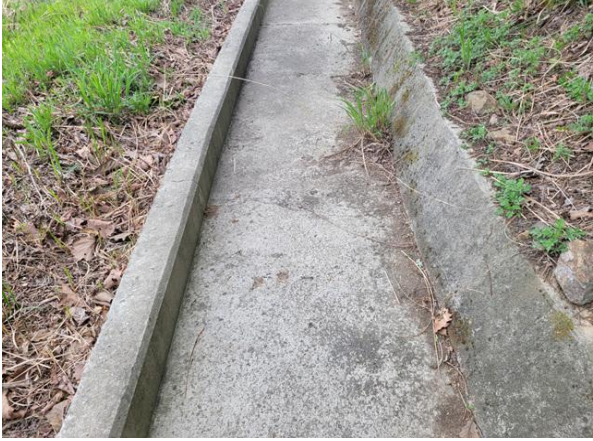
| 현 황 | 1구간 STA2+860 산마루측구 균열(0.5/1.5) | 현 황 | 1구간 STA2+860 산마루측구 균열(0.5/1.5) |
| 원 인 | 강우, 외기접촉 등 | 원 인 | 강우, 외기접촉 등 |

| 대 책 | 균열보수 | 대 책 | 균열보수 |

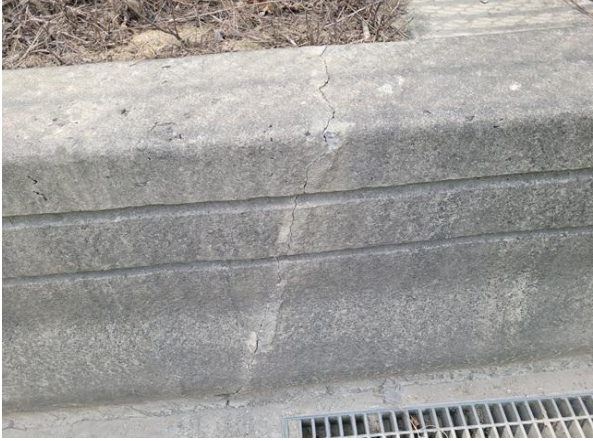
- 이격거리내 시설로 낙석방지울타리, 야생동물유도울타리, L형측구가 설치되어있으며, 도로와의 이격거리는 약 2.0m 정도의 거리를 유지하고 있다. 점검시, 변형 및 파손, 기능상실 여부 등을 중점으로 점검하였다.
- 점검결과, L형측구 일부에서 콘크리트 균열 및 파손이 확인되었다.
- 조사된 L형측구 콘크리트 균열 및 파손은 시공당시 건조수축 및 온도변화, 지속적인 외기노출(지표수) 등의 원인으로 발생한 것으로 판단되며, 주의관찰을 실시하고 손상의 진전 및 추가발생시 내구성 확보를 위해 균열보수 및 단면보수를 실시하는 유지관리가 바람직하다.

| 현 황 | 1구간 STA2+850 L형측구 균열(0.5/1.2) | 현 황 | 1구간 STA2+860 L형측구 파손(0.5×1.0) |
| 원 인 | 강우, 외기접촉 등 | 원 인 | 강우, 침하 등 |

| 대 책 | 균열보수 | 대 책 | 단면보수 |

| 구분 | 손상내용 | 보수<br>방안 | 손상<br>물량 | 보수<br>물량 | 단<br>위 | 단가<br>(천원) | 개략공<br>사비<br>(천원) | 우선<br>순위 |
|---|---|---|---|---|---|---|---|---|
| 이격거리내 시설 | L형측구 균열 | 균열보수 | 1.20 | 0.45 | m² | 126 | 57 | 2 |

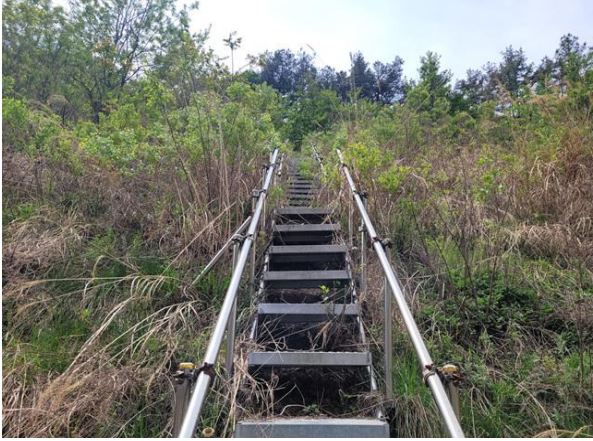
| 현 황 | 1구간 점검계단 상태양호 | 현 황 | 1구간 STA2+860 소단배수로 종점 부분 |

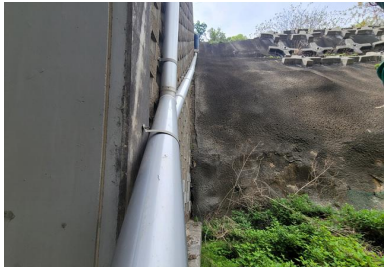
| 구 분 | 중점유지관리 사항 | 현황 사진 |
|---|---|---|
| 사면 | <ul style="list-style-type: none"> <li>• 하단 누수 <ul style="list-style-type: none"> <li>→ 인장균열, 지반변형 발생여부 점검</li> <li>→ 표면보호공(녹생토 등) 상태 점검</li> <li>→ 보강시설의 상태 점검</li> </ul> </li> </ul> | |

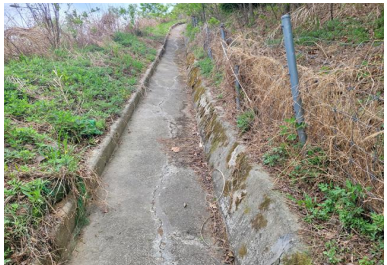
| 구 분 | 중점유지관리 사항 | 현황 사진 |
|---|---|---|
| 배수처리시설 | <ul style="list-style-type: none"> <li>• 현재 배수기능은 원활한 상태임</li> <li>• 배수처리시설 균열 및 파손 진전여부 확인</li> <li>→ 배수시설의 상태, 기능확보 상태 점검</li> </ul> | |

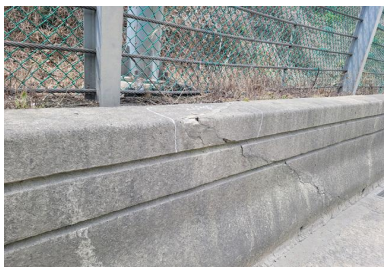
| 구 분 | 중점유지관리 사항 | 현황 사진 |
|---|---|---|
| 이격거리내 시설 | <ul style="list-style-type: none"> <li>• L형측구 균열, 파손</li> <li>→ 손상부의 진전 및 추가발생 유무확인</li> <li>→ 시설물의 변형, 손상발생 유무 점검</li> </ul> | |

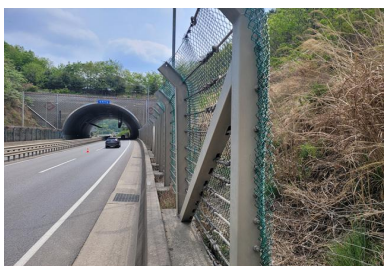
| 구 분 | 중점유지관리 사항 | 현황 사진 |
|---|---|---|
| 공중이 이용하는 부위 | <ul style="list-style-type: none"> <li>• 현재 양호</li> <li>→ 도로포장은 현재 양호한 상태로서, 주행차량의 안전을 위해 손상발생 여부에 대한 점검필요</li> </ul> | |
