## 5. 절토사면(STA3+510~3+820(우))

본 시설물은 경기도 화성시 비봉면 쌍학리 32-35, 비봉~매송간 도시고속도로 STA3+510 ~ 3+820 매송방향에 위치한 절토사면으로서 총 연장 310.0m, 높이 39.3m의 2종 시설물이다.

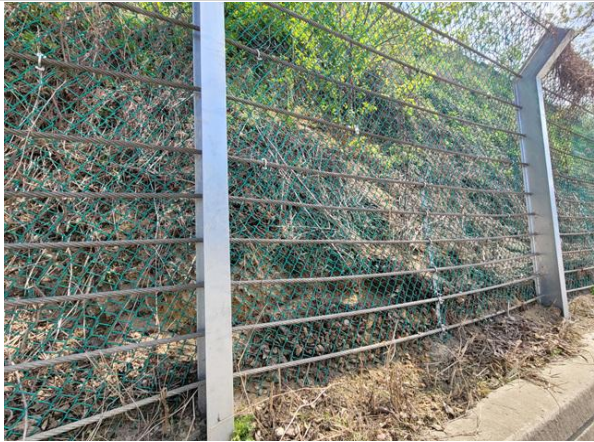
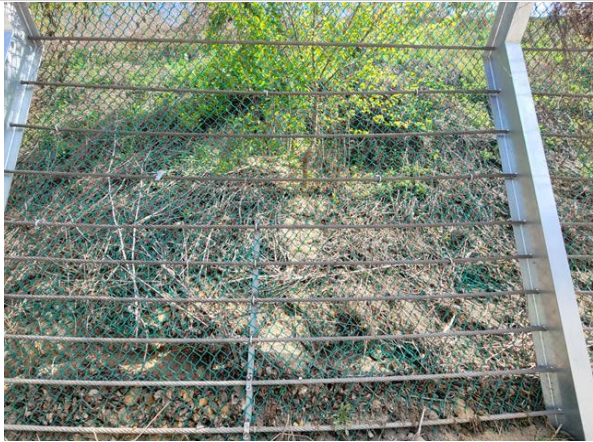
- 사면하부 점검시 지하수 유출, 사면하부의 암노출부 상태 등을 중점으로 점검하였다.
- 점검결과, STA3+740 1단 사면의 녹생토유실(3.0×3.0)이 조사되었고, 이는 일부 식생활착이 부족한 구간에 집중강우로 인한 녹생토의 유실로 판단되며, 낙석방지망 및 낙석방지울타리로 인해 위험성은 낮은 상태이나, 지속적인 주의관찰이 필요하다. 그 외의 사면의 안전성에 영향을 초래할 만한 손상(세굴, 지하수 유출 등)은 없는 양호한 상태로 조사되었다.
- 상기 손상부는 주의관찰을 실시하고 추후 손상의 증가시 일괄적으로 보수(녹생토 재시공 등)를 실시하는 유지관리가 바람직하다.

| 현 황 | 1구간 STA3+740 사면하부 녹생토유실(3.0×3.0) | | |
| 원 인 | 집중강우로 인한 녹생토 및 충전물유실 | | |

| 대 책 | 주의관찰 후 녹생토시공 | | |

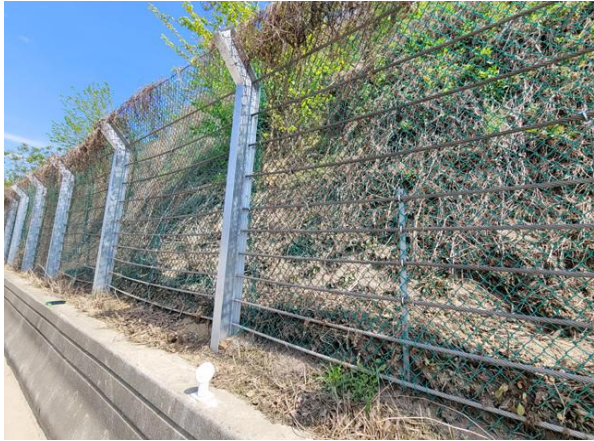
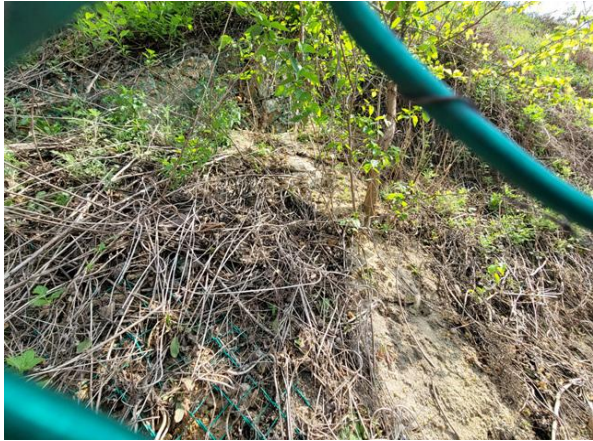
| 현 황 | 1구간 STA3+740 사면하부 녹생토유실(3.0×3.0) | | |
| 원 인 | 집중강우로 인한 녹생토 및 충전물유실 | | |

| 대 책 | 주의관찰 후 녹생토시공 | | |

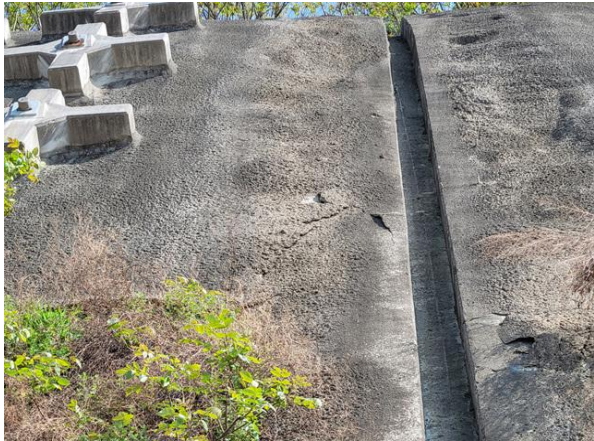
| 현 황 | 1구간 STA3+680 숯크리트 들뜸(1.5×2.5) | 현 황 | 1구간 STA3+680 숯크리트 들뜸(3.0×1.5) |
| 원 인 | 시공미흡, 우수유입 등 | 원 인 | 시공미흡, 우수유입 등 |

| 대 책 | 주의관찰 후 숯크리트 | 대 책 | 주의관찰 후 숯크리트 |

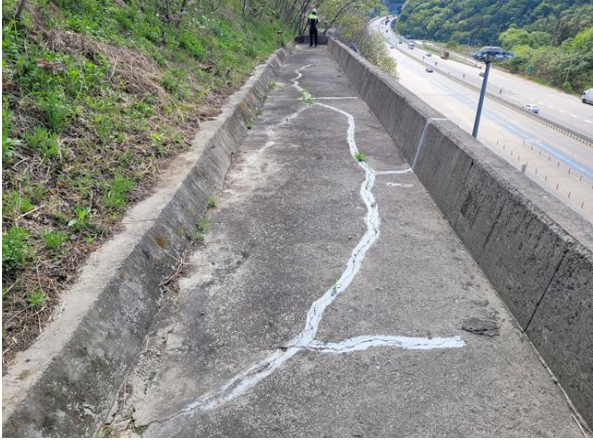
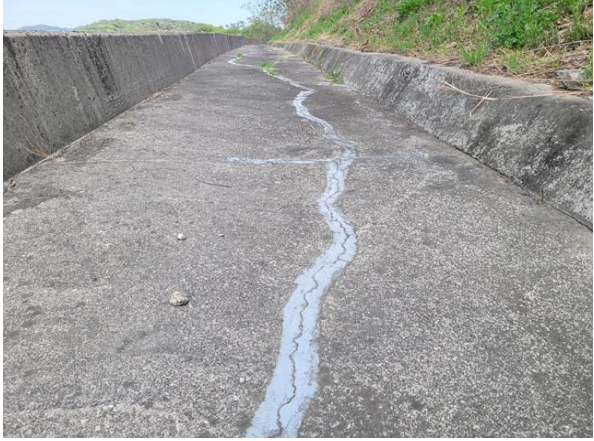
| 현 황 | 1구간 STA3+700 소단배수로 균열(0.5/12.0) | 현 황 | 1구간 STA3+700 소단배수로 균열(0.5/12.0) |
| 원 인 | 강우, 외기접촉, 보수재 열화 등 | 원 인 | 강우, 외기접촉, 보수재 열화 등 |

| 대 책 | 균열보수 | 대 책 | 균열보수 |

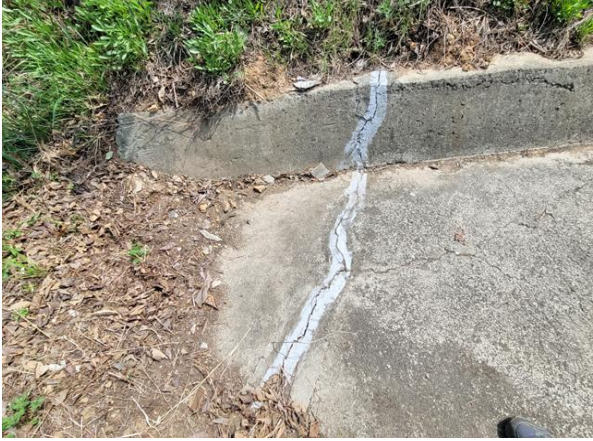
| 현 황 | 1구간 STA3+750 소단배수로 균열(1.0/2.0) | 현 황 | 1구간 STA5+750 소단배수로 토사퇴적 |
| 원 인 | 강우, 외기접촉, 보수재 열화 등 | 원 인 | 시공미흡 등 |

| 대 책 | 균열보수 | 대 책 | 정비 |

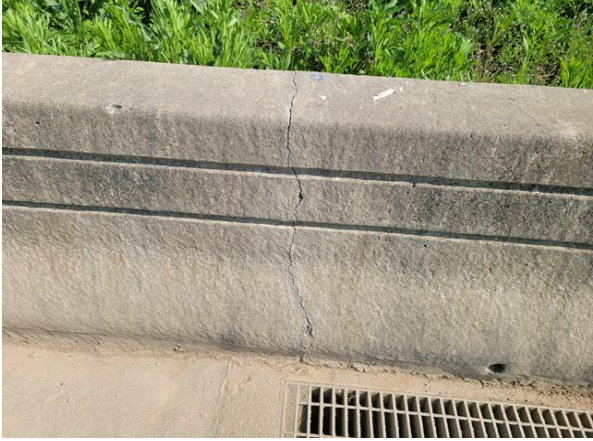
| 현 황 | 1구간 STA3+550 L형측구 균열(1.0/1.0) | 현 황 | 1구간 STA3+690 L형측구 균열(0.6/1.0) |
| 원 인 | 강우, 외기접촉 등 | 원 인 | 강우, 외기접촉 등 |

| 대 책 | 균열보수 | 대 책 | 균열보수 |

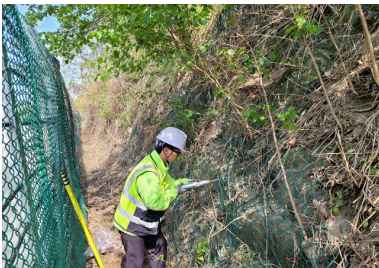
| 시험위치 | 상위50%<br>평균값 | 암석의<br>밀도(kN/m³) | 일축압축강도<br>추정(MPa) | 암판정<br>결과 | 실시 전경 |
|---|---|---|---|---|---|
| 검토의견 | 암반용 슈미트해머에 의한 반발경도 시험결과, 상위50% 평균값은 42.1~49.6 으로 측정되었으며, 일축압축강도추정 71.2~100.4MPa로 연암~보통암으로 판정되었다. | | | | |

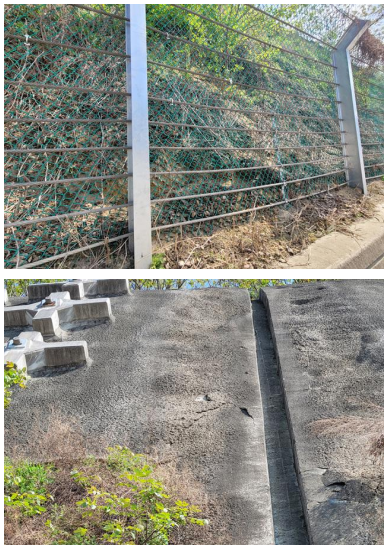
| 구 분 | 중점유지관리 사항 | 현황 사진 |
|---|---|---|
| 사면 | <ul style="list-style-type: none"> <li>• 하단 녹생토유실, 슛크리트 들뜸</li> <li>→ 인장균열, 지반변형 발생여부 점검</li> <li>→ 표면보호공(녹생토 등) 상태 점검</li> <li>→ 보강시설의 상태 점검</li> </ul> | |

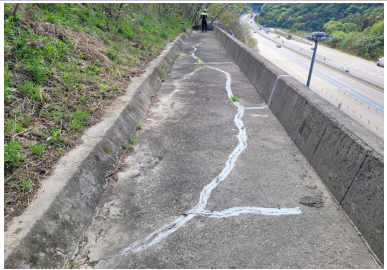
| 구 분 | 중점유지관리 사항 | 현황 사진 |
|---|---|---|
| 배수처리시설 | <ul style="list-style-type: none"> <li>• 현재 배수기능은 원활한 상태임</li> <li>• 배수처리시설 균열 및 토사퇴적 진전여부 확인</li> <li>→ 배수시설의 상태, 기능확보 상태 점검</li> </ul> | |

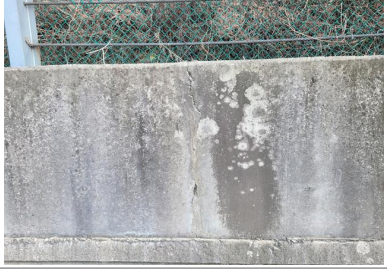
| 구 분 | 중점유지관리 사항 | 현황 사진 |
|---|---|---|
| 이격거리내 시설 | <ul style="list-style-type: none"> <li>• L형측구 균열</li> <li>→ 기존 손상의 진전유무 확인</li> <li>→ 시설물의 변형, 손상발생 유무 점검</li> </ul> | |
