## 6. 절토사면(STA4+140~4+455(좌))

## 6.1 시설물 개요

본 시설물은 경기도 화성시 비봉면 쌍학리 산19-19, 비봉~매송간 도시고속도로 STA4+140 ~ 4+455 비봉방향에 위치한 절토사면으로서 총 연장 315.0m, 높이 32.6m의 2종 시설물이다. 사면내에 생태이동통로가 있으며, 통로 우측사면까지 포함하면 총연장 420m이다. FMS에 등록된 규모와는 다르지만 우측사면까지 포함하여 금회 점검을 실시하였다.

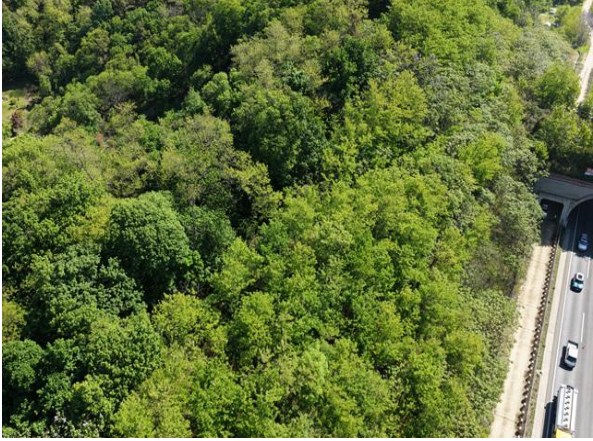
| 현 황 | 1구간 상부자연사면 상태양호 | 현 황 | 1구간 1단 사면 상태양호 |

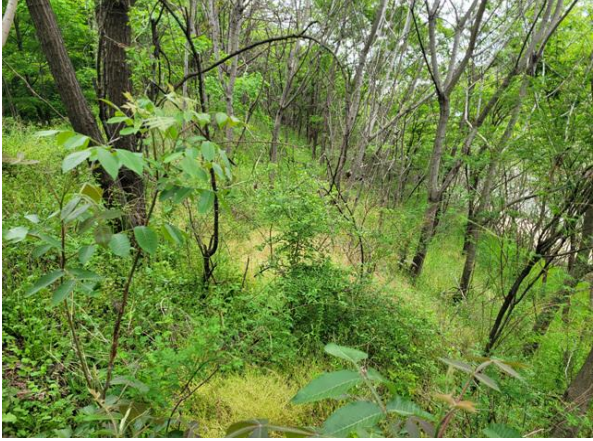
| 현 황 | 1구간 2단 사면 상태양호 | 현 황 | 1구간 5단 사면 상태양호 |

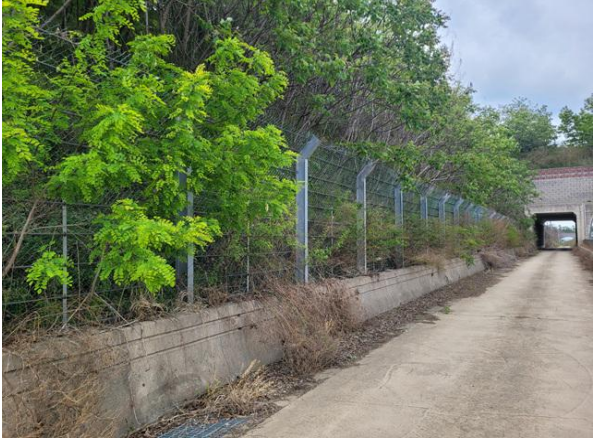
| 현 황 | 1구간 낙석방지울타리 상태양호 | 현 황 | 1구간 소단배수로 전경 |

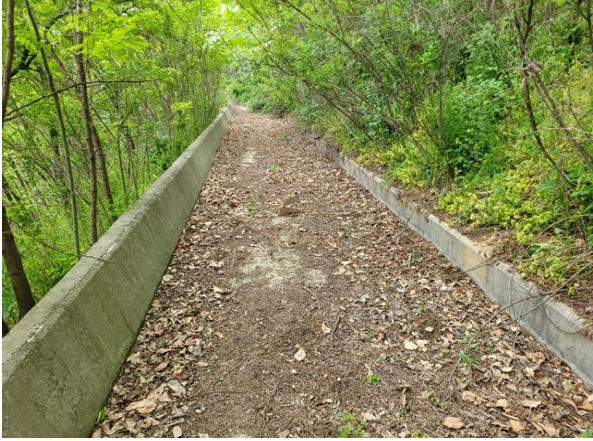
| 현 황 | 1구간 STA4+380~420 소단배수로 토사퇴적 | 현 황 | 1구간 STA4+480~510 소단배수로 토사퇴적 |
| 원 인 | 우수에 의한 사면부 토사퇴적 | 원 인 | 우수에 의한 사면부 토사퇴적 |

| 대 책 | 청소 | 대 책 | 청소 |

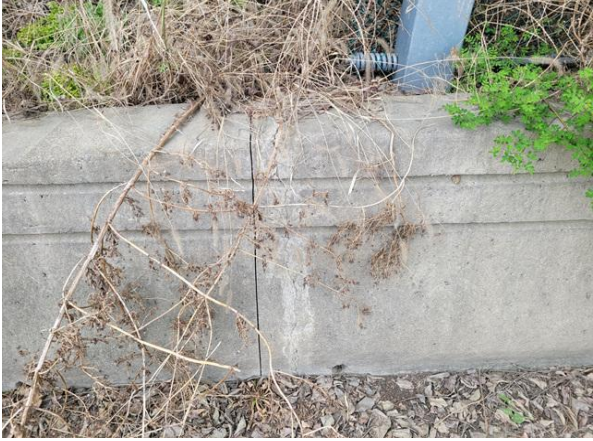
| 현 황 | 1구간 STA4+435 L형측구 균열(0.5/1.5) | 현 황 | 1구간 STA4+550 L형측구 균열(0.5/1.5) |
| 원 인 | 건조수축, 온도변화, 외기접촉 등 | 원 인 | 건조수축, 온도변화, 외기접촉 등 |

| 대 책 | 주의관찰 후 균열보수 | 대 책 | 주의관찰 후 균열보수 |

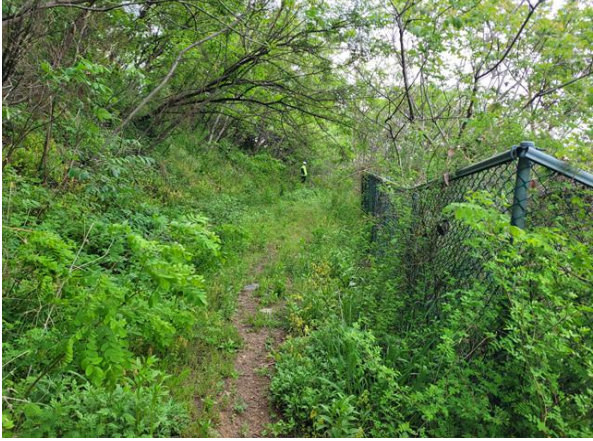
| 현 황 | 1구간 생태이동통로 상부 휨스 양호 | 현 황 | 1구간 생태이동통로 암거 양호 |

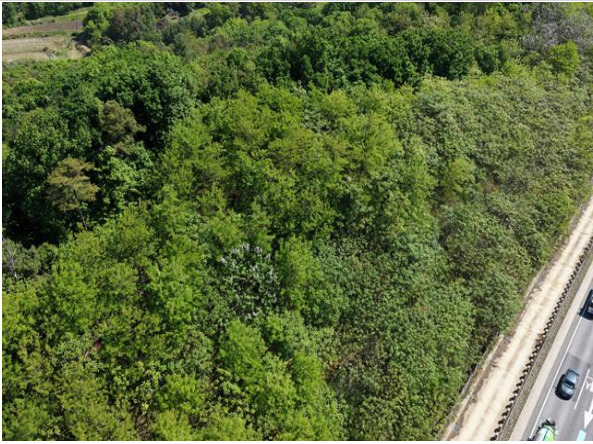
| 현 황 | 2구간 상부자연사면 상태양호 | 현 황 | 2구간 1단 사면 상태양호 |

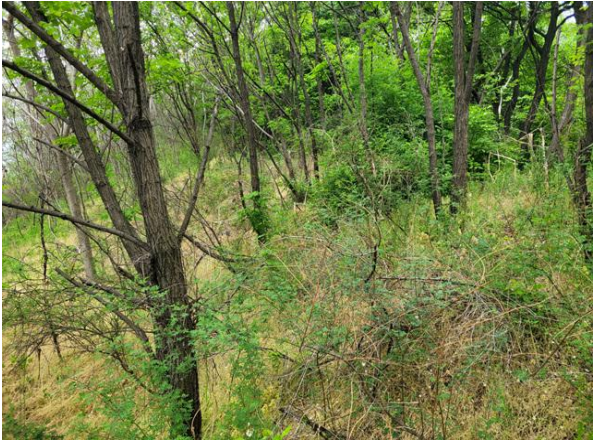
| 현 황 | 2구간 3단 사면 상태양호 | 현 황 | 2구간 5단 사면 상태양호 |

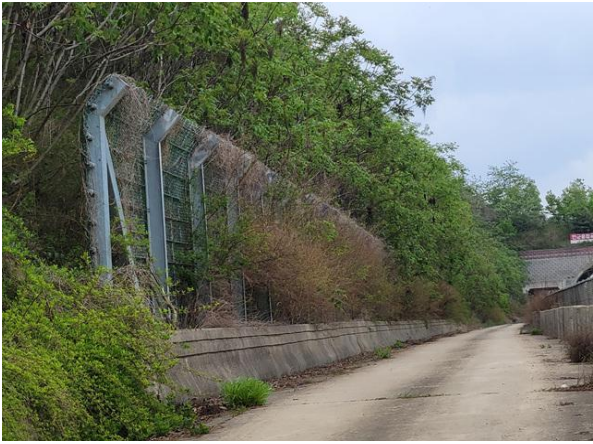
| 현 황 | 2구간 낙석방지울타리 상태양호 | 현 황 | 2구간 점검계단 상태양호 |

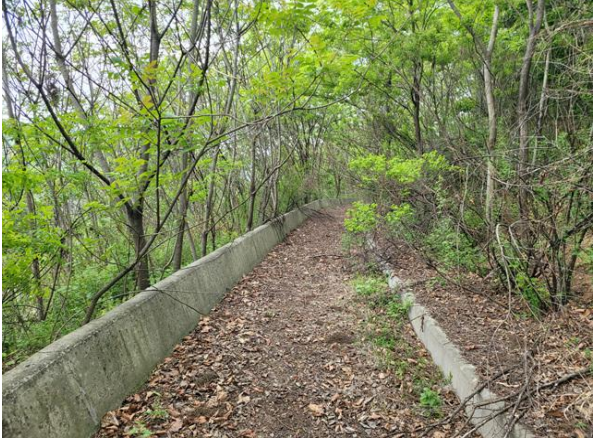
| 현 황 | 2구간 STA4+210~270 소단배수로 낙엽퇴적 | 현 황 | 2구간 STA4+150~180 산마루측구 낙엽퇴적 |
| 원 인 | 우수에 의한 사면부 퇴적 | 원 인 | 우수 및 식생 |

| 대 책 | 청소 | 대 책 | 청소 |

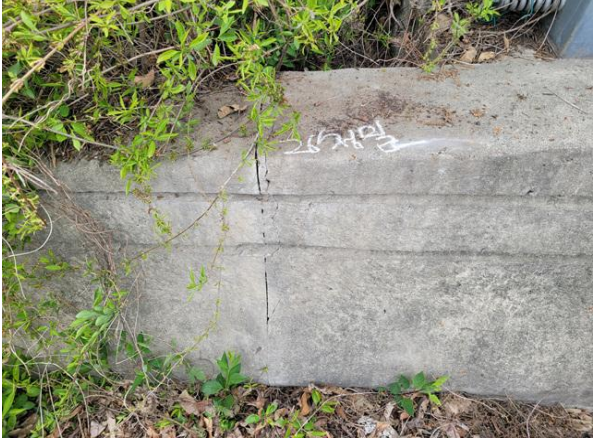
| 현 황 | 2구간 STA4+200 L형측구 균열(0.5/1.5) | 현 황 | 2구간 산마루측구 전경 |
| 원 인 | 건조수축, 온도변화, 외기접촉 등 | 원 인 | - |

| 대 책 | 주의관찰 후 균열보수 | 대 책 | - |

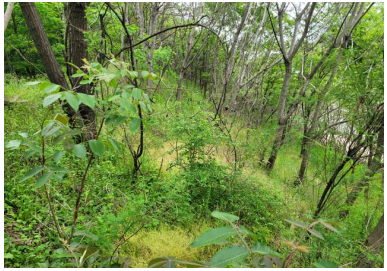
| 구 분 | 중점유지관리 사항 | 현황 사진 |
|---|---|---|
| 사면 | <ul style="list-style-type: none"> <li>• 현재 상태양호</li> <li>→ 인장균열, 지반변형 발생여부 점검</li> <li>→ 표면보호공(숏크리트, 녹생토 등) 상태 점검</li> <li>→ 보강시설의 상태 점검</li> </ul> | |

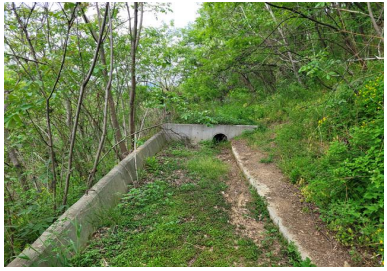
| 구 분 | 중점유지관리 사항 | 현황 사진 |
|---|---|---|
| 배수처리시설 | <ul style="list-style-type: none"> <li>• 소단배수로, 산마루측구 낙엽퇴적 주기적인 점검</li> <li>→ 배수시설의 상태, 기능확보 상태 점검</li> </ul> | |

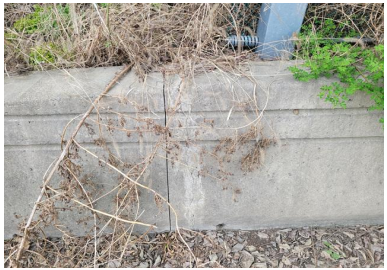
| 구 분 | 중점유지관리 사항 | 현황 사진 |
|---|---|---|
| 이격거리내 시설 | <ul style="list-style-type: none"> <li>• L형측구 균열</li> <li>→ 콘크리트 부재로서, 건조수축, 온도변화 등의 원인으로 균열이 조사되었고, 진전유무에 대한 주의관찰 필요</li> <li>→ 시설물의 변형, 손상발생 유무 점검</li> </ul> | |
