절토사면 (1)

절토사면 STA 0+253 ~ 0+702(좌)

| 용역명 | 시행청 | 점검기관 | 구조물명 | 도면명 | 도면번호 |
|---|---|---|---|---|---|
| 비봉~매송간 도시고속도로 2026년 상반기 정밀안전점검 | 화성도시고속도로 | (주)명성엔지니어링 | 절토사면 (1) | STA 0+253 ~ 0+702(좌) | 001 |

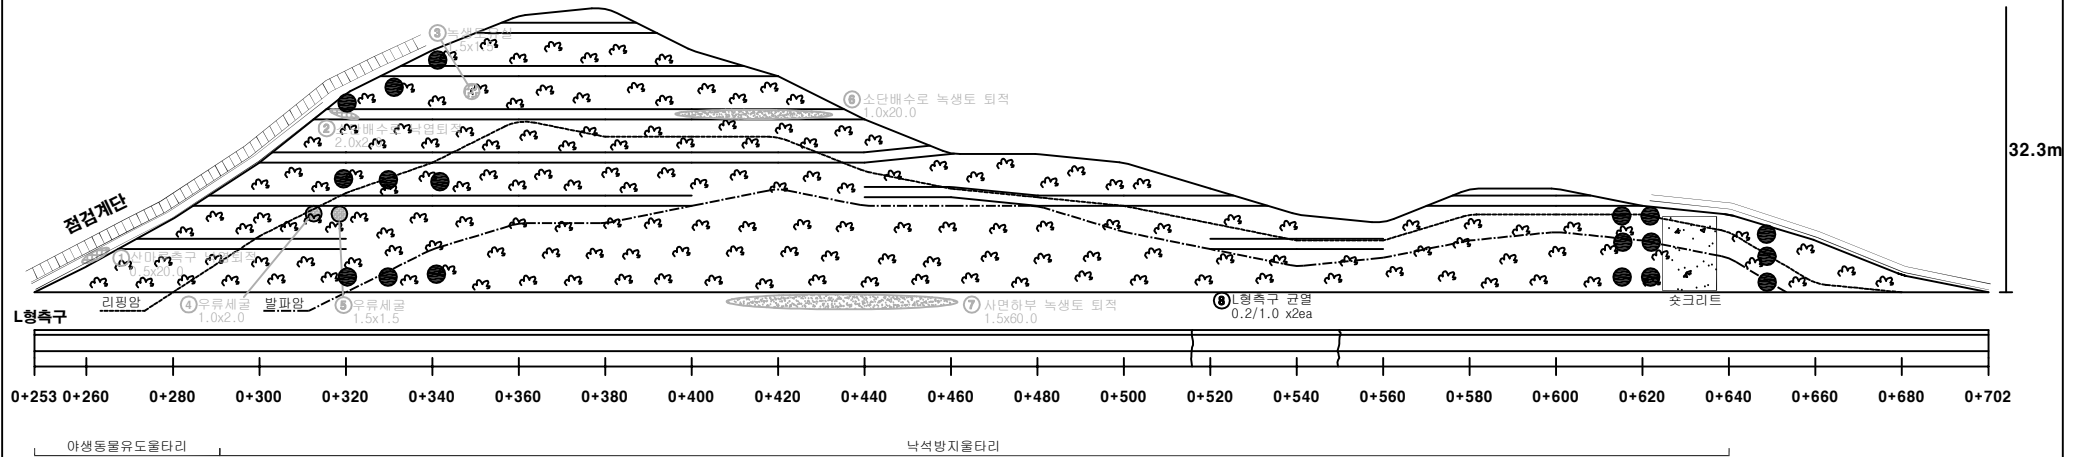
| 번<br>호 | 신<br>·<br>구 | 손상내용 | 손상물량 | | | | | | 보수물량 | | 비 고 | 번<br>호 | 신<br>·<br>구 | 손상내용 | 손상물량 | | | | | | 보수물량 | | 비 고 | |
|---|---|---|---|---|---|---|---|---|---|---|---|---|---|---|---|---|---|---|---|---|---|---|---|--|
| 1 | 기존 | 산마루측구 낙열퇴적 | | | 0.5 | 20.0 | 10.0 | 1 | ㎡ | 10.0 | 22'상 보수 | 16 | | | | | | | | | | | | |
| 2 | 기존 | 소단배수로 낙열퇴적 | | | 2.0 | 2.0 | 4.0 | 1 | ㎡ | 4.0 | 22'상 보수 | 17 | | | | | | | | | | | | |
| 3 | 기존 | 녹생토 유실 | | | 1.5 | 1.5 | 2.25 | 1 | ㎡ | 2.25 | 22'상 보수 | 18 | | | | | | | | | | | | |
| 4 | 기존 | 우류세굴 | | | 1.0 | 2.0 | 2.0 | 1 | ㎡ | 2.0 | 22'상 보수 | 19 | | | | | | | | | | | | |
| 5 | 기존 | 우류세굴 | | | 1.5 | 1.5 | 2.25 | 1 | ㎡ | 2.25 | 22'상 보수 | 20 | | | | | | | | | | | | |
| 6 | 기존 | 소단배수로 녹생토 퇴적 | | | 1.0 | 20.0 | 20.0 | 1 | ㎡ | 20.0 | 22'상 보수 | 21 | | | | | | | | | | | | |
| 7 | 기존 | 사면하부 녹생토 퇴적 | | | 1.5 | 60.0 | 90.0 | 1 | ㎡ | 90.0 | 22'상 보수 | 22 | | | | | | | | | | | | |
| 8 | 24상 | L형측구 균열 | 0.2 | | | 1.0 | | 2 | ■ | 2.0 | | 23 | | | | | | | | | | | | |

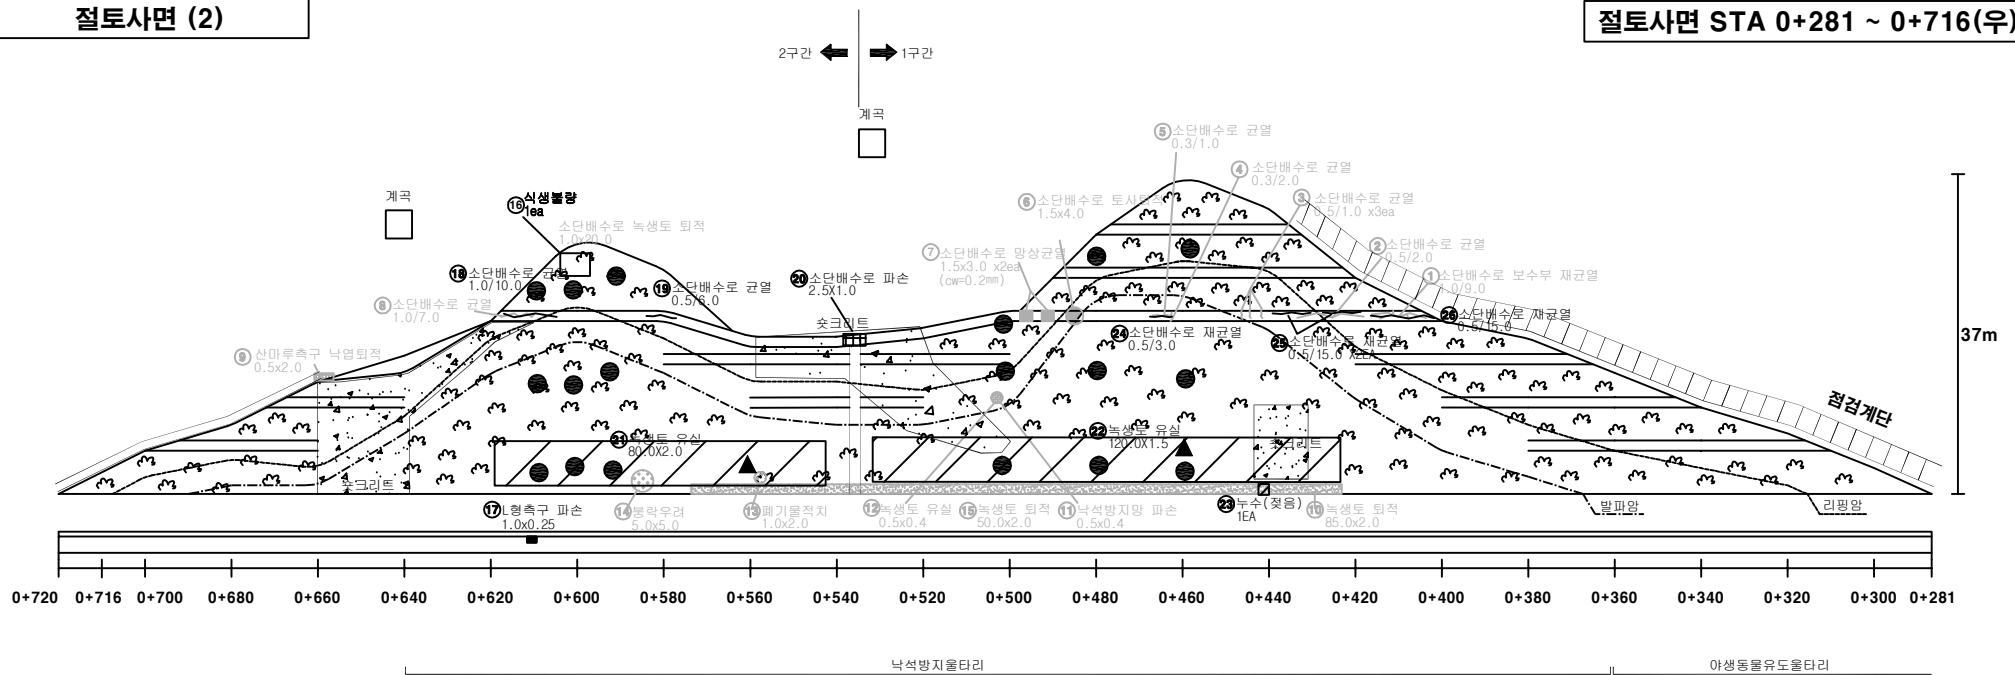
절토사면 STA 0+281 ~ 0+716(우)

| 번호 | 신구 | 손상내용 | 손상물량 | | | | | | 보수물량 | | 비고 | 번호 | 신구 | 손상내용 | 손상물량 | | | | | | 보수물량 | | 비고 |
|---|---|---|---|---|---|---|---|---|---|---|---|---|---|---|---|---|---|---|---|---|---|---|---|
| 1 | 기존 | 소단배수로 보수부 재균열 | 1.0 | | | 9.0 | | 1 | ■ | 9.0 | 22'상 보수 | 16 | 24상 | 식생분량 | | | | | | 1 | EA | 1.0 | |
| 2 | 기존 | 소단배수로 균열 | 0.5 | | | 2.0 | | 1 | ■ | 2.0 | 22'상 보수 | 17 | 24상 | L형축구 파손 | | | 1.0 | 0.25 | 0.25 | 1 | ㎡ | 0.25 | |
| 3 | 기존 | 소단배수로 균열 | 0.5 | | | 1.0 | | 3 | ■ | 3.0 | 22'상 보수 | 18 | 26상 | 소단배수로 균열 | 1.0 | | | 10.0 | | 1 | ■ | 10.0 | |
| 4 | 기존 | 소단배수로 균열 | 0.3 | | | 2.0 | | 1 | ■ | 2.0 | 22'상 보수 | 19 | 26상 | 소단배수로 균열 | 0.5 | | | 6.0 | | 1 | ■ | 6.0 | |
| 5 | 기존 | 소단배수로 균열 | 0.3 | | | 1.0 | | 1 | ■ | 1.0 | 22'상 보수 | 20 | 26상 | 소단배수로 파손 | | | 2.5 | 1.0 | 2.5 | 1 | ㎡ | 2.5 | |
| 6 | 기존 | 소단배수로 토사퇴적 | | | 1.5 | 4.0 | 6.0 | 1 | ㎡ | 6.0 | 22'상 보수 | 21 | 26상 | 녹생토 유실 | | | 80.0 | 2.0 | 160.0 | 1 | ㎡ | 160.0 | |
| 7 | 기존 | 소단배수로 망상균열 | 0.2 | | 1.5 | 3.0 | 4.5 | 2 | ㎡ | 9.0 | 22'상 보수 | 22 | 26상 | 녹생토 유실 | | | 120.0 | 1.5 | 180.0 | 1 | ㎡ | 180.0 | |
| 8 | 기존 | 소단배수로 균열 | 1.0 | | | 7.0 | | 1 | ■ | 7.0 | 22'상 보수 | 23 | 26상 | 누수(정음) | | | | | | 1 | EA | 1.0 | |
| 9 | 기존 | 산마루축구 낙엽퇴적 | | | 0.5 | 2.0 | 1.0 | 1 | ㎡ | 1.0 | 22'상 보수 | 24 | 26상 | 소단배수로 재균열 | 0.5 | | | 3.0 | | 1 | ■ | 3.0 | |
| 10 | 기존 | 녹생토 퇴적 | | | 85.0 | 2.0 | 170.0 | 1 | ㎡ | 170.0 | 22'상 보수 | 25 | 26상 | 소단배수로 재균열 | 0.5 | | | 15.0 | | 2 | ■ | 30.0 | |
| 11 | 기존 | 낙석방지장 파손 | | | 0.5 | 0.4 | 0.2 | 1 | ㎡ | 0.2 | 22'상 보수 | 26 | 26상 | 소단배수로 재균열 | 0.5 | | | 15.0 | | 1 | ■ | 15.0 | |
| 12 | 기존 | 녹생토 유실 | | | 0.5 | 0.4 | 0.2 | 1 | ㎡ | 0.2 | 22'상 보수 | 27 | | | | | | | | | | | |
| 13 | 기존 | 폐기물적치 | | | 1.0 | 2.0 | 2.0 | 1 | ㎡ | 2.0 | 22'상 보수 | 28 | | | | | | | | | | | |
| 14 | 기존 | 봉락우려 | | | 5.0 | 5.0 | 25.0 | 1 | ㎡ | 25.0 | 22'상 보수 | 29 | | | | | | | | | | | |
| 15 | 기존 | 녹생토 퇴적 | | | 50.0 | 2.0 | 100.0 | 1 | ㎡ | 100.0 | 22'상 보수 | 30 | | | | | | | | | | | |

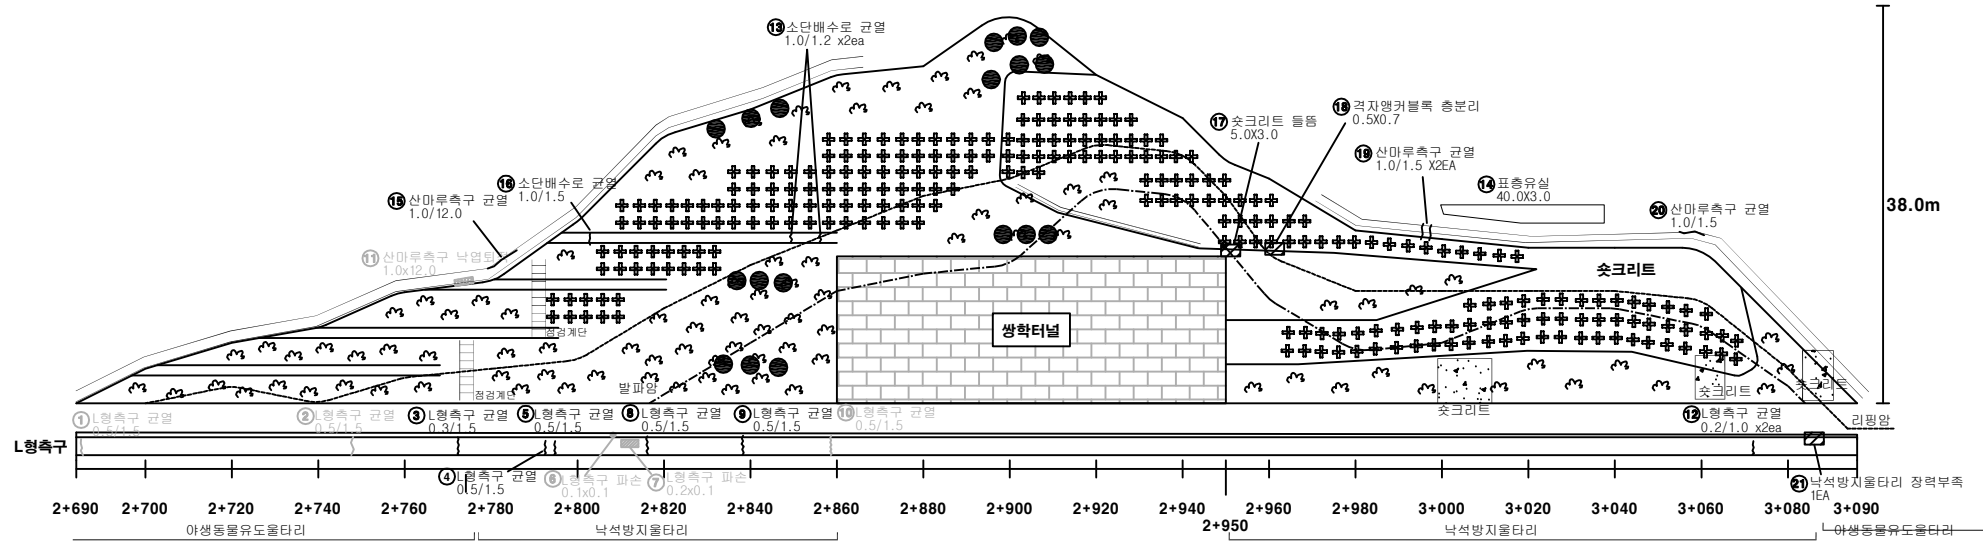
절토사면 STA 2+690 ~ 3+090(좌)

| 번<br>호 | 신<br>구 | 손상내용 | 손상물량 | | | | | | 비고 | | 번<br>호 | 신<br>구 | 손상내용 | 손상물량 | | | | | | 비고 | |
|---|---|---|---|---|---|---|---|---|---|---|---|---|---|---|---|---|---|---|---|---|---|
| 1 | 기존 | L형측구 균열 | 0.5 | | | 1.5 | | 1 | ■ | 1.5 | 16 | 26상 | 소단배수로 균열 | 1.0 | | | 1.5 | | 1 | ■ | 1.5 |
| 2 | 기존 | L형측구 균열 | 0.5 | | | 1.5 | | 1 | ■ | 1.5 | 17 | 26상 | 숫크리트 들뜸 | | | 5.0 | 3.0 | 15.0 | 1 | ■ | 15.0 |
| 3 | 24상 | L형측구 균열 | 0.3 | | | 1.5 | | 1 | ■ | 1.5 | 18 | 26상 | 격자앵커볼록 층분리 | | | 0.5 | 0.7 | 0.35 | 1 | ■ | 0.35 |
| 4 | 24상 | L형측구 균열 | 0.5 | | | 1.5 | | 1 | ■ | 1.5 | 19 | 26상 | 산마루측구 균열 | 1.0 | | | 1.5 | | 2 | ■ | 3.0 |
| 5 | 24상 | L형측구 균열 | 0.5 | | | 1.5 | | 1 | ■ | 1.5 | 20 | 26상 | 산마루측구 균열 | 1.0 | | | 1.5 | | 1 | ■ | 1.5 |
| 6 | 기존 | L형측구 파손 | | | 0.1 | 0.1 | 0.01 | 1 | ■ | 0.01 | 21 | 26상 | 낙석방지울타리 장력부족 | | | | | | 1 | EA | 1.0 |
| 7 | 기존 | L형측구 파손 | | | 0.2 | 0.1 | 0.02 | 1 | ■ | 0.02 | 22 | | | | | | | | | | |
| 8 | 24상 | L형측구 균열 | 0.5 | | | 1.5 | | 1 | ■ | 1.5 | 23 | | | | | | | | | | |
| 9 | 24상 | L형측구 균열 | 0.5 | | | 1.5 | | 1 | ■ | 1.5 | 24 | | | | | | | | | | |
| 10 | 기존 | L형측구 균열 | 0.5 | | | 1.5 | | 1 | ■ | 1.5 | 25 | | | | | | | | | | |
| 11 | 기존 | 산마루측구 낙엽퇴적 | | | 1.0 | 12.0 | 12.0 | 1 | ■ | 12.0 | 26 | | | | | | | | | | |
| 12 | 24상 | L형측구 균열 | 0.2 | | | 1.0 | | 2 | ■ | 2.0 | 27 | | | | | | | | | | |
| 13 | 24상 | 소단배수로 균열 | 1.0 | | | 1.2 | | 2 | ■ | 2.4 | 28 | | | | | | | | | | |
| 14 | 26상 | 표층유실 | | | 40.0 | 3.0 | 120.0 | 1 | ■ | 120.0 | 29 | | | | | | | | | | |
| 15 | 26상 | 산마루측구 균열 | 1.0 | | | 12.0 | | 1 | ■ | 12.0 | 30 | | | | | | | | | | |

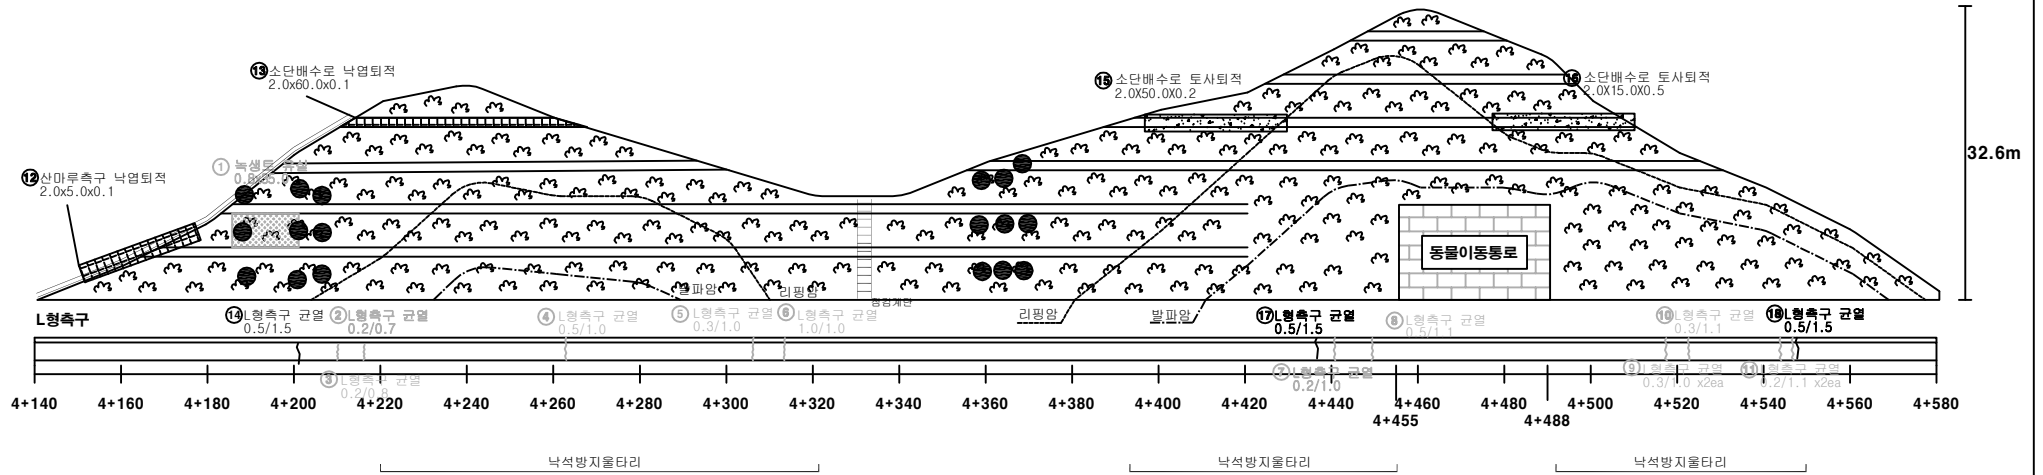
절토사면 STA 4+140 ~ 4+455(좌)

| 번<br>호 | 신<br>·<br>구 | 손상내용 | 손상물량 | | | | | | 보수물량 | | 비<br>고 | 번<br>호 | 신<br>·<br>구 | 손상내용 | 손상물량 | | | | | | 보수물량 | | 비<br>고 |
|---|---|---|---|---|---|---|---|---|---|---|---|---|---|---|---|---|---|---|---|---|---|---|---|
| 1 | 기존 | 녹색토 유실 | | | 0.8 | 35.0 | 28.0 | 1 | ㎡ | 14.0 | 22'상 보수 | 16 | 26상 | 소단배수로 토사퇴적 | | 2.0 | 15.0 | 0.2 | 6.0 | 1 | ㎡ | 6.0 | |
| 2 | 기존 | L형측구 균열 | 0.2 | | | 0.7 | | 1 | ■ | 0.7 | 22'상 보수 | 17 | 26상 | L형측구 균열 | 0.5 | | | 1.5 | 1 | ■ | 1.5 | | |
| 3 | 기존 | L형측구 균열 | 0.2 | | | 0.8 | | 1 | ■ | 0.8 | 22'상 보수 | 18 | 26상 | L형측구 균열 | 0.5 | | | 1.5 | 1 | ■ | 1.5 | | |
| 4 | 기존 | L형측구 균열 | 0.5 | | | 1.0 | | 1 | ■ | 1.0 | 22'상 보수 | 19 | | | | | | | | | | | |
| 5 | 기존 | L형측구 균열 | 0.3 | | | 1.0 | | 1 | ■ | 1.0 | 22'상 보수 | 20 | | | | | | | | | | | |
| 6 | 기존 | L형측구 균열 | 1.0 | | | 1.0 | | 1 | ■ | 1.0 | 22'상 보수 | 21 | | | | | | | | | | | |
| 7 | 기존 | L형측구 균열 | 0.2 | | | 1.0 | | 1 | ■ | 1.0 | 22'상 보수 | 22 | | | | | | | | | | | |
| 8 | 기존 | L형측구 균열 | 0.5 | | | 1.1 | | 1 | ■ | 1.1 | 22'상 보수 | 23 | | | | | | | | | | | |
| 9 | 기존 | L형측구 균열 | 0.3 | | | 1.0 | | 2 | ■ | 2.0 | 22'상 보수 | 24 | | | | | | | | | | | |
| 10 | 기존 | L형측구 균열 | 0.3 | | | 1.1 | | 1 | ■ | 1.1 | 22'상 보수 | 25 | | | | | | | | | | | |
| 11 | 기존 | L형측구 균열 | 0.2 | | | 1.1 | | 2 | ■ | 2.2 | 22'상 보수 | 26 | | | | | | | | | | | |
| 12 | 24상 | 산마루측구 낙엽퇴적 | | 0.1 | 2.0 | 5.0 | 1.00 | 1 | ㎡ | 1.0 | | 27 | | | | | | | | | | | |
| 13 | 24상 | 소단배수로 낙엽퇴적 | | 0.1 | 2.0 | 60.0 | 12.00 | 1 | ㎡ | 12.0 | | 28 | | | | | | | | | | | |
| 14 | 26상 | L형측구 균열 | 0.5 | | | 1.5 | | 1 | ■ | 1.5 | | 29 | | | | | | | | | | | |
| 15 | 26상 | 소단배수로 토사퇴적 | | 2.0 | 50.0 | 0.2 | 20.0 | 1 | ㎡ | 20.0 | | 30 | | | | | | | | | | | |

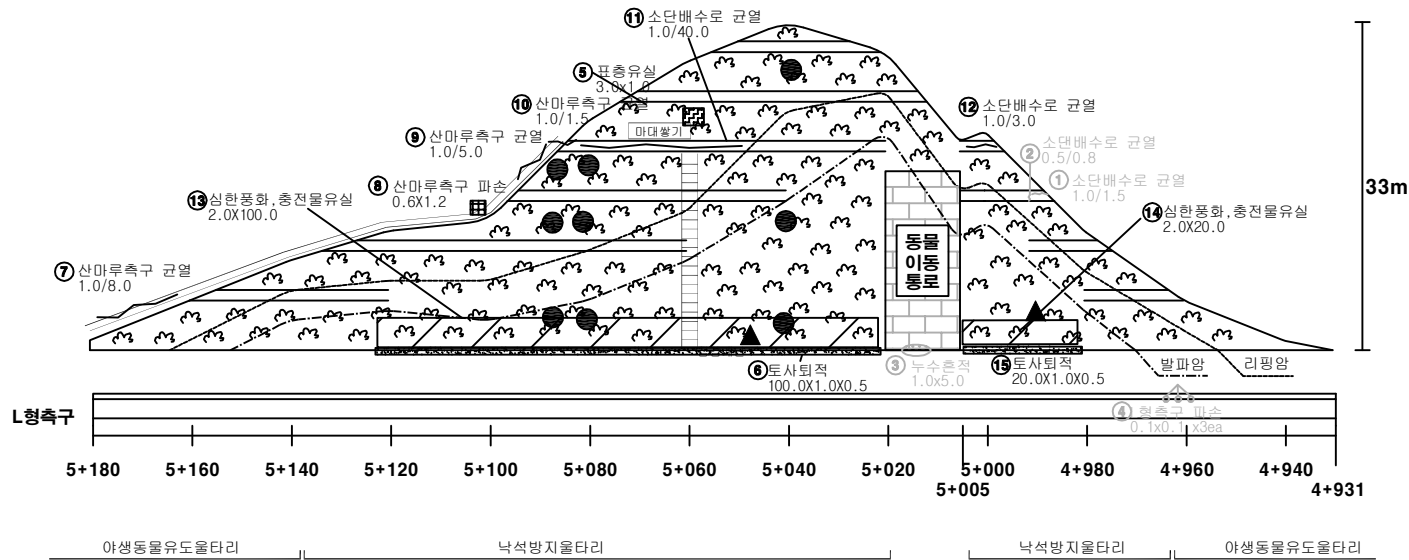
절토사면 STA 4+931 ~ 5+160(우)

| 번<br>호 | 신<br>구 | 손상내용 | 손상물량 | | | | | | 보수물량 | | 비 고 | 번<br>호 | 신<br>구 | 손상내용 | 손상물량 | | | | | | 보수물량 | | 비 고 | | |
|---|---|---|---|---|---|---|---|---|---|---|---|---|---|---|---|---|---|---|---|---|---|---|---|--|--|
| 1 | 기존 | 소단배수로 균열 | 1.0 | | | 1.5 | | 1 | ㎡ | 1.5 | 22'상 보수 | 16 | | | | | | | | | | | | | |
| 2 | 기존 | 소단배수로 균열 | 0.5 | | | 0.8 | | 1 | ㎡ | 0.8 | 22'상 보수 | 17 | | | | | | | | | | | | | |
| 3 | 기존 | 누수 흔적 | | | 1.0 | 5.0 | 5.0 | 1 | ㎡ | 5.0 | 22'상 보수 | 18 | | | | | | | | | | | | | |
| 4 | 기존 | L형측구 파손 | | | 0.1 | 0.1 | 0.01 | 3 | ㎡ | 0.03 | 20'년 보수 | 19 | | | | | | | | | | | | | |
| 5 | 24상 | 표층유실 | | | 3.0 | 1.0 | 3.0 | 1 | ㎡ | 3.0 | | 20 | | | | | | | | | | | | | |
| 6 | 24상 | 토사퇴적 | | 100.0 | 1.0 | 0.5 | 50.0 | 1 | ㎡ | 50.0 | 손상증가 | 21 | | | | | | | | | | | | | |
| 7 | 26상 | 산마루측구 균열 | 1.0 | | | 8.0 | | 1 | ㎡ | 8.0 | | 22 | | | | | | | | | | | | | |
| 8 | 26상 | 산마루측구 파손 | | | 0.6 | 1.2 | 0.72 | 1 | ㎡ | 0.72 | | 23 | | | | | | | | | | | | | |
| 9 | 26상 | 산마루측구 균열 | 1.0 | | | 5.0 | | 1 | ㎡ | 5.0 | | 24 | | | | | | | | | | | | | |
| 10 | 26상 | 산마루측구 균열 | 1.0 | | | 1.5 | | 1 | ㎡ | 1.5 | | 25 | | | | | | | | | | | | | |
| 11 | 26상 | 소단배수로 균열 | 1.0 | | | 40.0 | | 1 | ㎡ | 40.0 | | 26 | | | | | | | | | | | | | |
| 12 | 26상 | 소단배수로 균열 | 1.0 | | | 3.0 | | 1 | ㎡ | 3.0 | | 27 | | | | | | | | | | | | | |
| 13 | 26상 | 심한풍화,충진물유실 | | | 2.0 | 100.0 | 200.0 | 1 | ㎡ | 200.0 | | 28 | | | | | | | | | | | | | |
| 14 | 26상 | 심한풍화,충진물유실 | | | 2.0 | 20.0 | 40.0 | 1 | ㎡ | 40.0 | | 29 | | | | | | | | | | | | | |
| 15 | 26상 | 토사퇴적 | | 20.0 | 1.0 | 0.5 | 10.0 | 1 | ㎡ | 10.0 | | 30 | | | | | | | | | | | | | |

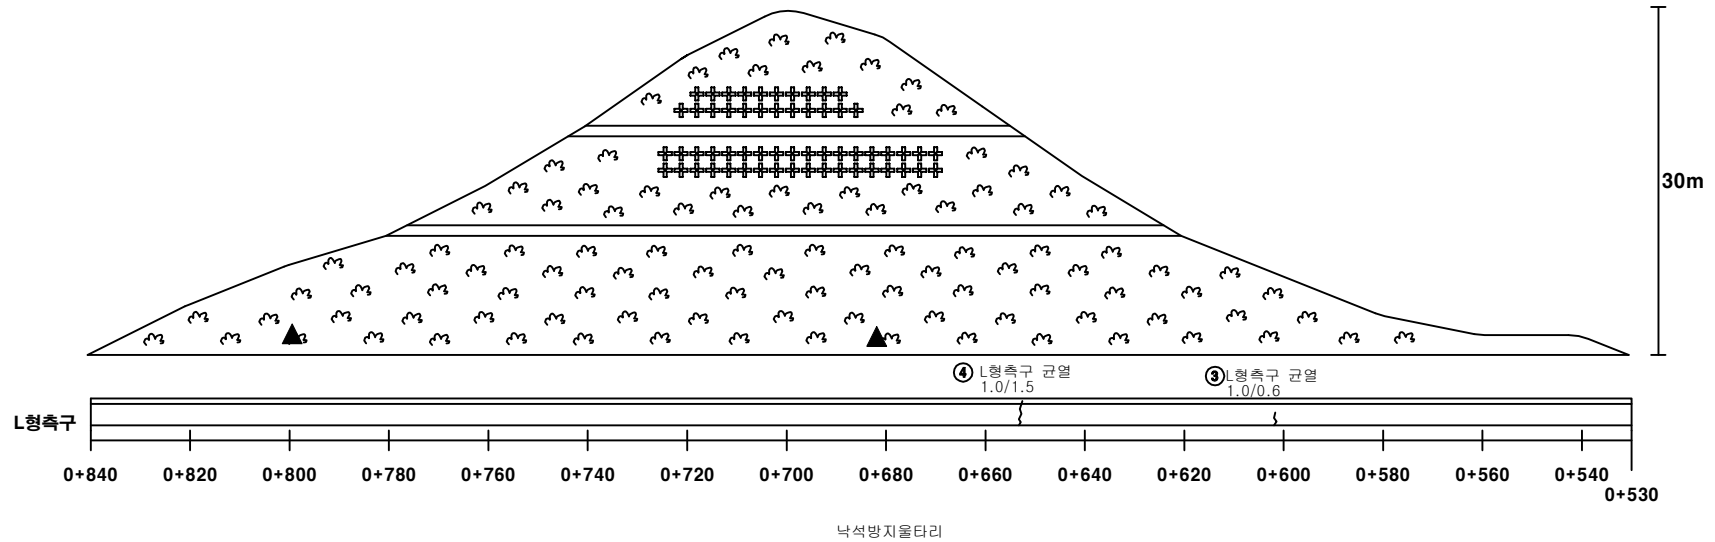
절토사면 백학IC R-D 0+530 ~ 0+702(우)

| 번<br>호 | 신<br>·<br>구 | 손상내용 | 손상물량 | | | | | | 보수물량 | | 비 고 | 번<br>호 | 신<br>·<br>구 | 손상내용 | 손상물량 | | | | | | 보수물량 | | 비 고 | |
|---|---|---|---|---|---|---|---|---|---|---|---|---|---|---|---|---|---|---|---|---|---|---|---|---|
| 3 | 20상 | L형측구 균열 | 1.0 | | | 0.6 | | 1 | ■ | 0.6 | | 18 | | | | | | | | | | | | |
| 4 | 20상 | L형측구 균열 | 1.0 | | | 1.5 | | 1 | ■ | 1.5 | | 19 | | | | | | | | | | | | |
