## 1. 절토사면(STA0+253~0+702(좌))

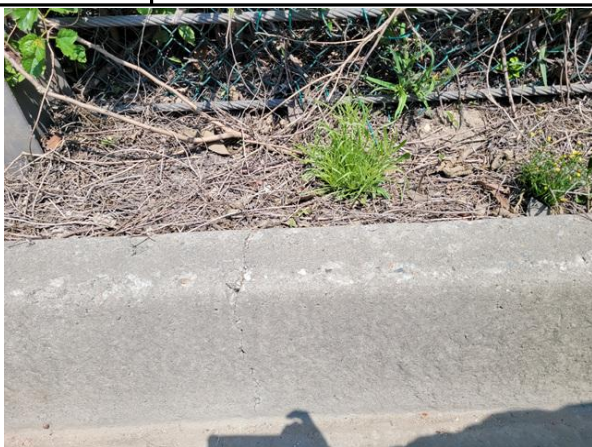
| 현 황 | 1구간 STA0+515 L형측구 균열(0.2/1.0) |
| 원 인 | 건조수축, 온도변화, 외기접촉 등 |

| 대 책 | 주의관찰 후 균열보수 |

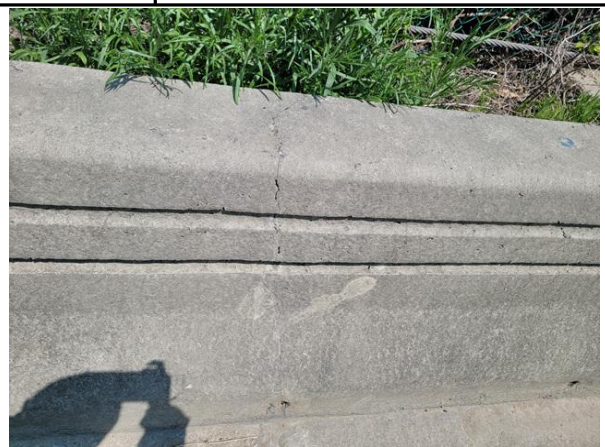
| 현 황 | 1구간 STA0+550 L형측구 균열(0.2/1.0) |
| 원 인 | 건조수축, 온도변화, 외기접촉 등 |

| 대 책 | 주의관찰 후 균열보수 |

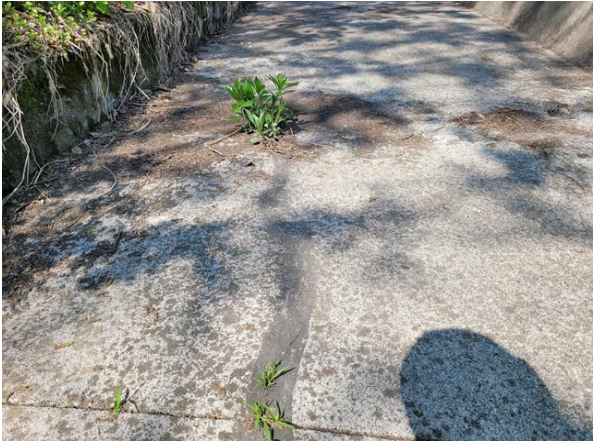
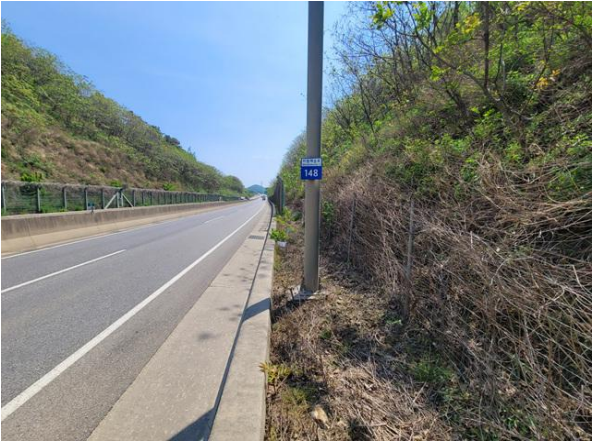
| 현 황 | 1구간 STA0+450 소단배수로 균열(0.5/15.0) | 현 황 | 1구간 도로포장 상태양호 |
| 원 인 | 강우, 외기접촉 등 | 원 인 | — |

| 대 책 | 균열보수 | 대 책 | — |

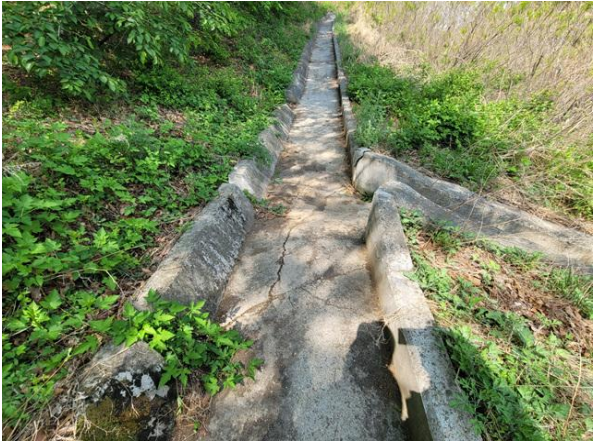
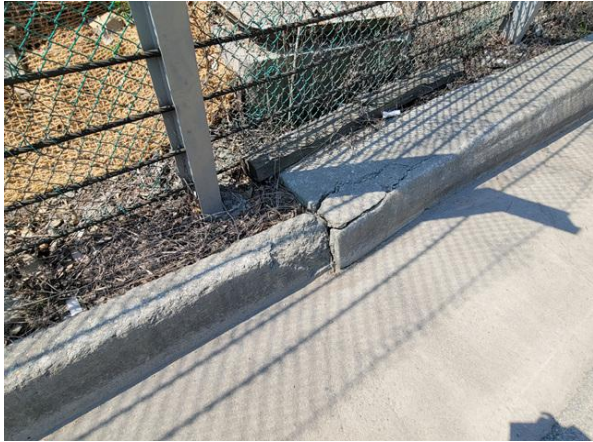
| 현 황 | 2구간 STA0+540 소단배수로 파손(2.5×1.0) | 현 황 | 2구간 STA0+610 L형측구 파손(1.0×0.25) |
| 원 인 | 강우, 외기접촉 등 | 원 인 | 외부충격 |

| 대 책 | 단면보수 | 대 책 | 단면보수 |

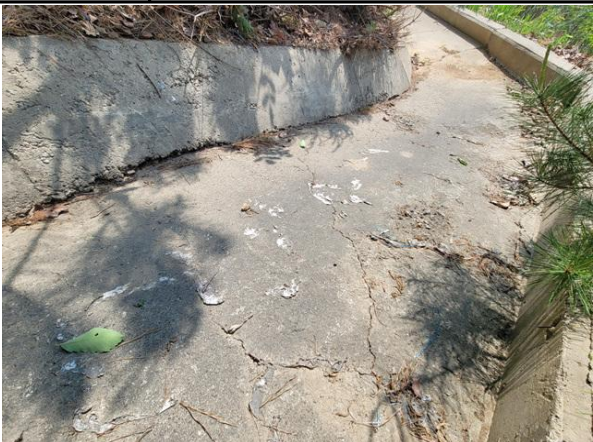
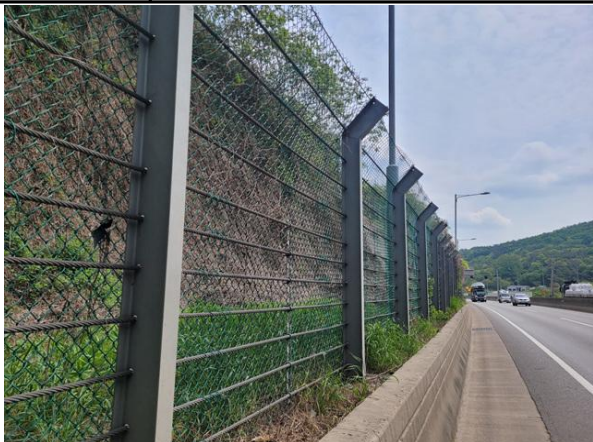
| 현 황 | 1구간 STA3+060 산마루측구 균열(1.0/1.5) | 현 황 | 1구간 L형측구, 도로포장 상태양호 |
| 원 인 | 건조수축, 온도변화, 외기접촉 등 | 원 인 | — |

| 대 책 | 주입보수 | 대 책 | — |

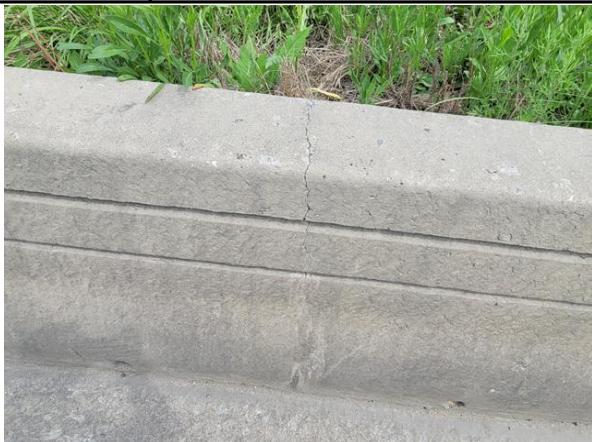
| 현 황 | 2구간 STA2+815 L형측구 균열(0.5/1.5) | 현 황 | 2구간 STA2+840 L형측구 균열(0.5/1.5) |
| 원 인 | 건조수축, 온도변화, 외기접촉 등 | 원 인 | 건조수축, 온도변화, 외기접촉 등 |

| 대 책 | 주의관찰 후 균열보수 | 대 책 | 주의관찰 후 균열보수 |

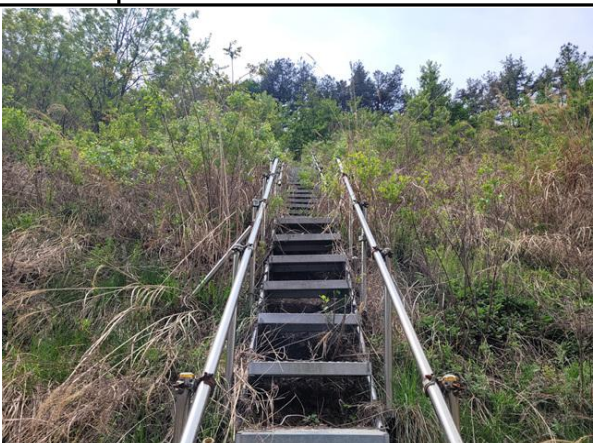
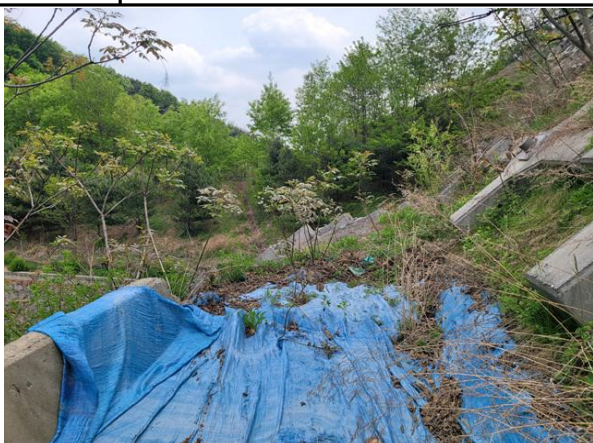
| 현 황 | 1구간 점검계단 상태양호 | 현 황 | 1구간 STA2+860 소단배수로 종점 부분 |

| 대 책 | — | 대 책 | 주의관찰 |

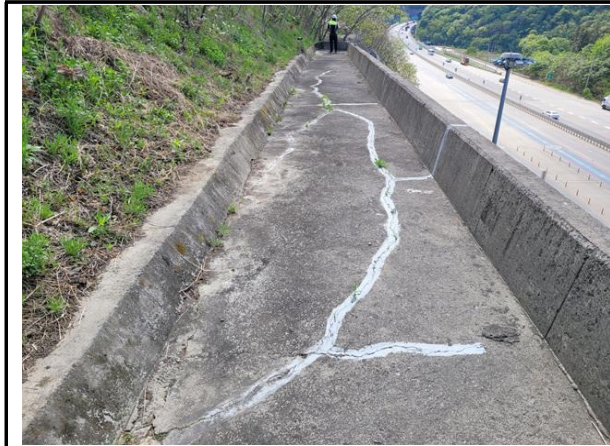
| 현 황 | 1구간 STA3+700 소단배수로 균열(0.5/12.0) |
| 원 인 | 강우, 외기접촉, 보수재 열화 등 |

| 대 책 | 균열보수 |

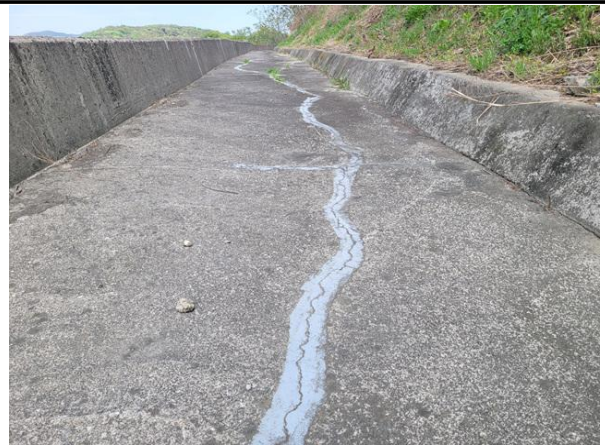
| 현 황 | 1구간 STA3+700 소단배수로 균열(0.5/12.0) |
| 원 인 | 강우, 외기접촉, 보수재 열화 등 |

| 대 책 | 균열보수 |

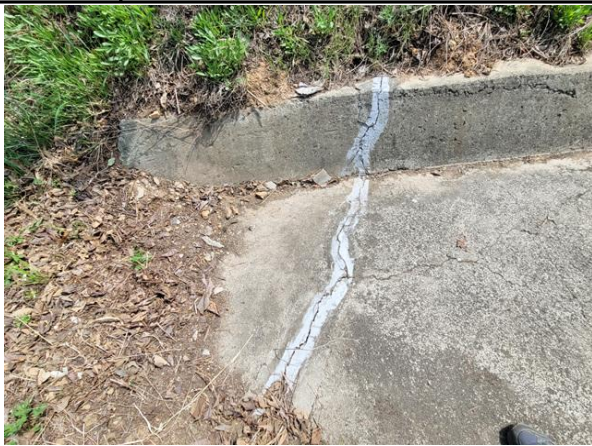
| 현 황 | 1구간 STA3+750 소단배수로 균열(1.0/2.0) |
| 원 인 | 강우, 외기접촉, 보수재 열화 등 |

| 대 책 | 균열보수 |

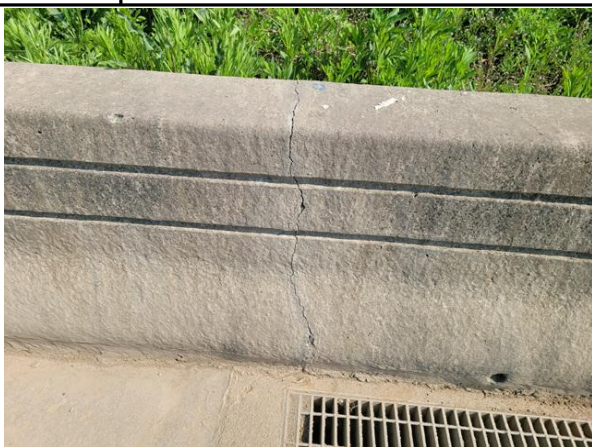
| 현 황 | 1구간 STA3+550 L형측구 균열(1.0/1.0) |
| 원 인 | 강우, 외기접촉 등 |

| 대 책 | 균열보수 |

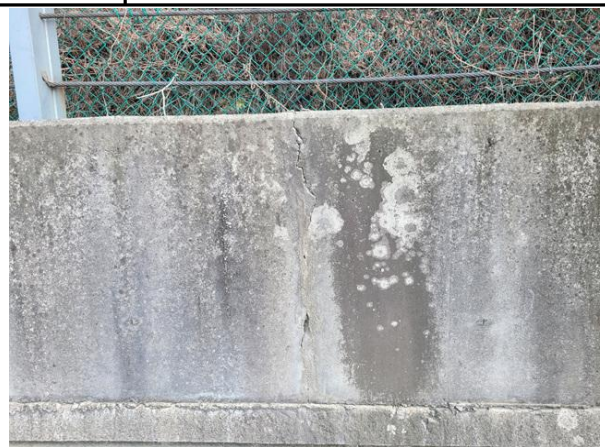
| 현 황 | 1구간 STA3+690 L형측구 균열(0.6/1.0) |
| 원 인 | 강우, 외기접촉 등 |

| 대 책 | 균열보수 |

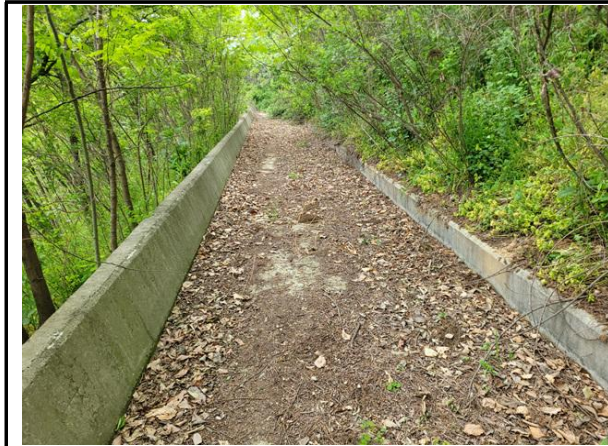
| 현 황 | 1구간 STA4+380~420 소단배수로 토사퇴적 |
| 원 인 | 우수에 의한 사면부 토사퇴적 |

| 대 책 | 청소 |

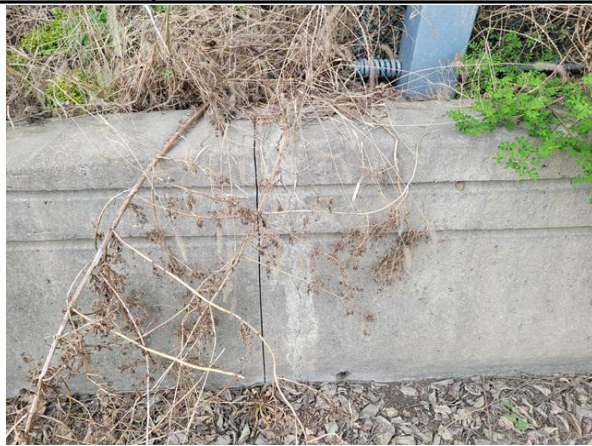
| 현 황 | 1구간 STA4+435 L형측구 균열(0.5/1.5) |
| 원 인 | 건조수축, 온도변화, 외기접촉 등 |

| 대 책 | 주의관찰 후 균열보수 |

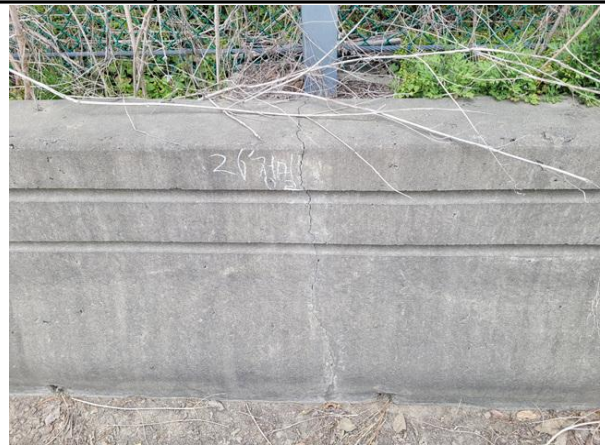
| 현 황 | 1구간 STA4+550 L형측구 균열(0.5/1.5) |
| 원 인 | 건조수축, 온도변화, 외기접촉 등 |

| 대 책 | 주의관찰 후 균열보수 |

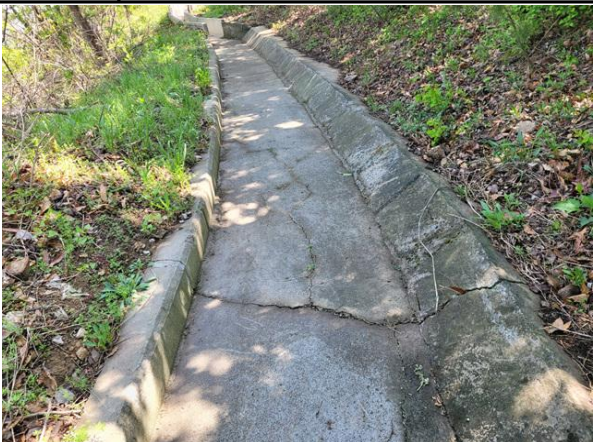
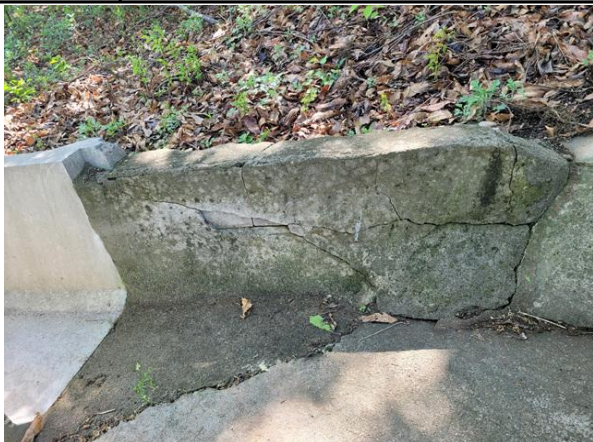
| 현 황 | 1구간 STA5+090 산마루측구 균열(1.0/5.0) | 현 황 | 1구간 STA5+100 산마루측구 파손(0.6×1.2) |
| 원 인 | 강우, 외기접촉 등 | 원 인 | 강우, 외부충격 등 |

| 대 책 | 균열보수 | 대 책 | 단면보수 |

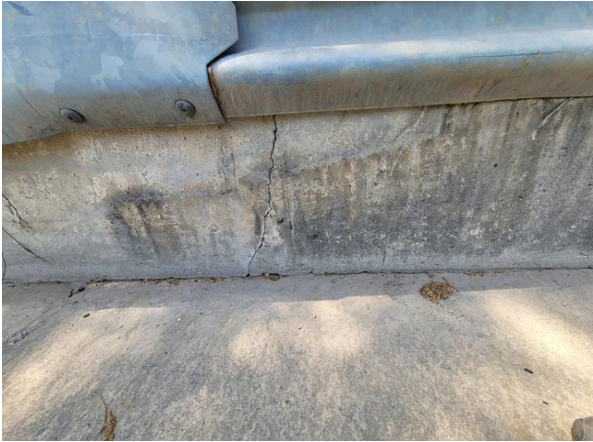
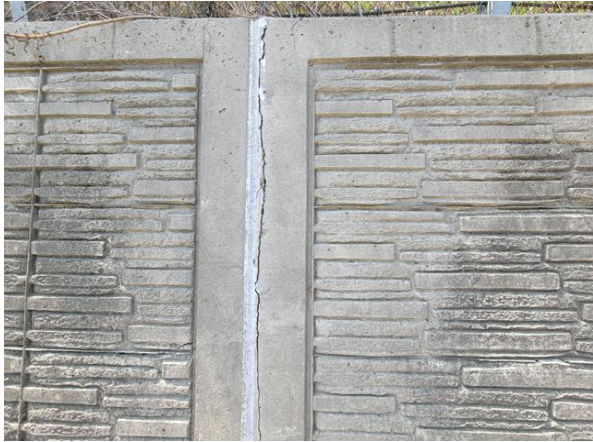
| 현 황 | 1구간 0+600 L형측구 균열(1.0/0.6) | 현 황 | 1구간 0+650 L형측구 균열(1.0/1.5) |
| 원 인 | 강우, 외기접촉 등 | 원 인 | 강우, 외기접촉 등 |

| 대 책 | 균열보수 | 대 책 | 균열보수 |
