# 요 약 문

## 1. 정밀안전점검 개요

### 2.1 보강토옹벽(STA0+742-802(우))

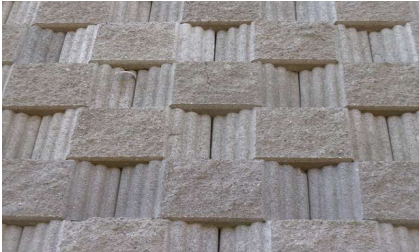
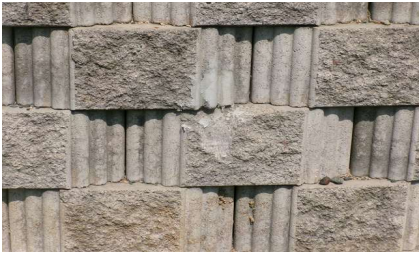
| 구 분 | 중점유지관리 사항 | 현황사진 |
|---|---|---|
| 전<br>면<br>부 | <ul style="list-style-type: none"> <li>• 블럭 균열<br/>→ 시공미흡으로 인해 발생한 것으로 판단되며, 시설물의 사용성 및 구조적인 손상은 아니나 주기적인 점검을 통해 발생규모 및 현황관리를 실시하고, 일정규모 이상 발생할 경우 적절한 조치를 통한 관리 필요</li> <li>• 블럭 파손<br/>→ 외부충격, 시공미흡으로 인해 발생한 것으로 판단되며, 시설물의 사용성 및 구조적인 손상은 아니나 주기적인 점검을 통해 발생규모 및 현황관리를 실시하고, 일정규모 이상 발생할 경우 적절한 조치를 통한 관리 필요</li> </ul> | |

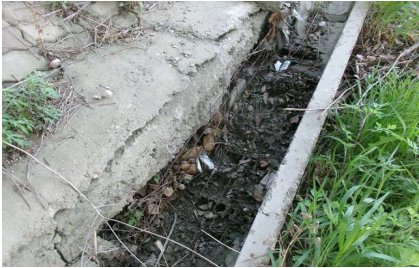
| 구 분 | 중점유지관리 사항 | 현황사진 |
|---|---|---|
| 배<br>수<br>시<br>설 | <ul style="list-style-type: none"> <li>• 배수로 파손<br/>→ 배수로에 발생한 파손의 경우 시공미흡에 의한 손상으로 현재 배수시설로서의 기능을 확보하고 있지 않은바 배수로 재설치를 실시하고 우천시 원활한 배수를 위해 주기적인 정비를 통한 관리가 필요</li> </ul> | |

| 구분 | 손상내용 | 보수방안 | 손상<br>물량 | 보수<br>물량 | 단위 | 단가<br>(천원) | 개략공사비<br>(천원) | 우선<br>순위 |
|---|---|---|---|---|---|---|---|---|
| | 배수로 파손 | 배수로<br>재설치 | 1.00 | 1.50 | m <sup>2</sup> | 1,206 | 1,809 | 1 |

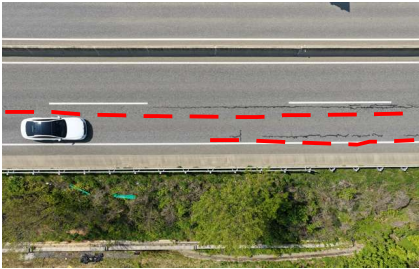
| 구 분 | 중점유지관리 사항 | 현황사진 |
|---|---|---|
| 주<br>변<br>영<br>향<br>인<br>자 | <ul style="list-style-type: none"> <li>• 상부 포장균열<br/>→ 상부 포장에 발생한 포장균열의 경우 주로 포장 시공이음부에 발생한 것으로 조사되었으며, 손상의 정도는 중대하지 않으나 공용기간 증가, 마모(열화), 우수 및 동결융해 등으로 인한 방수층 손상으로 외부 우수 침투 내부 공동 등을 방지하기 위한 아스콘 실링을 실시하고, 주변 성토부측의 토사 및 식생유실, 발생여부를 주기적인 관찰을 통한 확인필요</li> </ul> | |

| 구분 | 손상내용 | 보수방안 | 손상<br>물량 | 보수<br>물량 | 단위 | 단가<br>(천원) | 개략공사비<br>(천원) | 우선<br>순위 |
|---|---|---|---|---|---|---|---|---|
| 주변영향인자 | 상부 포장균열 | 아스콘<br>실링 | 134.00 | 50.25 | m <sup>2</sup> | 193 | 9,698 | 2 |

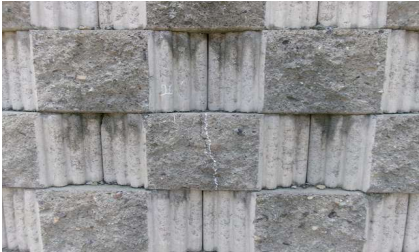
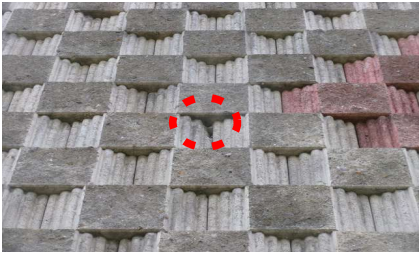
| 구 분 | 중점유지관리 사항 | 현황사진 |
|---|---|---|
| 전<br>면<br>부 | <ul style="list-style-type: none"> <li>• 블럭 균열<br/>→ 시공미흡으로 인해 발생한 것으로 판단되며, 시설물의 사용성 및 구조적인 손상은 아니나 주기적인 점검을 통해 발생규모 및 현황관리를 실시하고, 일정규모 이상 발생할 경우 적절한 조치를 통한 관리 필요</li> <li>• 블럭 파손<br/>→ 외부충격, 시공미흡으로 인해 발생한 것으로 판단되며, 시설물의 사용성 및 구조적인 손상은 아니나 주기적인 점검을 통해 발생규모 및 현황관리를 실시하고, 일정규모 이상 발생할 경우 적절한 조치를 통한 관리 필요</li> </ul> | |

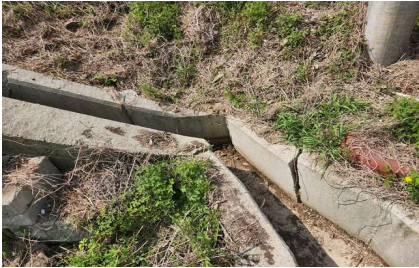
| 구 분 | 중점유지관리 사항 | 현황사진 |
|---|---|---|
| 배<br>수<br>시<br>설 | <ul style="list-style-type: none"> <li>• 배수로 파손<br/>→ 시공초기 옹벽시공 후 상부 다짐 등에 의한 토압으로 발생한 손상으로 유추되며 S12(중점부)에 발생하였으며, 점검당시 배수시설로서의 배수기능은 유지하고 있는 것으로 판단된다. 이에 발생한 손상에 대하여 단면보수 등의 보수를 실시하고 손상의 재발생 여부를 확인하는 유지관리가 필요</li> </ul> | |

| 구분 | 손상내용 | 보수방안 | 손상<br>물량 | 보수<br>물량 | 단위 | 단가<br>(천원) | 개략공사비<br>(천원) | 우선<br>순위 |
|---|---|---|---|---|---|---|---|---|
| 배수시설 | 배수로 파손 | 단면보수 | 1.50 | 2.25 | m <sup>2</sup> | 450 | 1,013 | 2 |

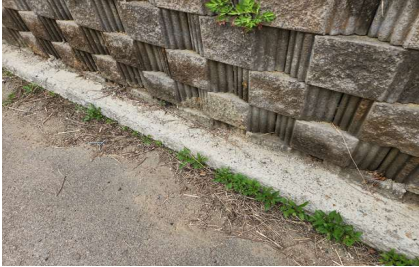
| 구 분 | 중점유지관리 사항 | 현황사진 |
|---|---|---|
| 지<br>반<br>/<br>기<br>초<br>부 | <ul style="list-style-type: none"> <li>• 연석 박리<br/>→ 공용기간 증가, 열화 등에 의한 손상으로 판단되며, 구조적인 영향을 미치는 손상은 아니나 내구성 확보차원의 단면보수 등의 보수를 실시하고 손상의 재발생 및 신규손상의 발생여부를 주기적인 관찰을 통한 확인필요</li> </ul> | |

| 구분 | 손상내용 | 보수방안 | 손상<br>물량 | 보수<br>물량 | 단위 | 단가<br>(천원) | 개략공사비<br>(천원) | 우선<br>순위 |
|---|---|---|---|---|---|---|---|---|
| 지반, 기초부 | 연석 박리 | 단면보수 | 54.00 | 81.00 | m <sup>2</sup> | 450 | 36,450 | 3 |

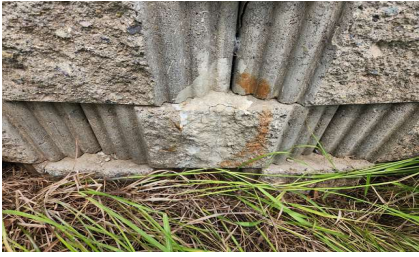
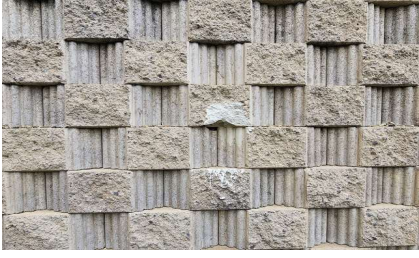
| 구 분 | 중점유지관리 사항 | 현황사진 |
|---|---|---|
| 전<br>면<br>부 | <ul style="list-style-type: none"> <li>• 블럭 균열<br/>→ 공용기간 증가로 인해 발생한 것으로 판단되며, 시설물의 사용성 및 구조적인 손상은 아니나 주기적인 점검을 통해 발생규모 및 현황관리를 실시하고, 일정규모 이상 발생할 경우 적절한 조치를 통한 관리 필요</li> <li>• 블럭 파손<br/>→ 외부충격으로 인해 발생한 것으로 판단되며, 시설물의 사용성 및 구조적인 손상은 아니나 주기적인 점검을 통해 발생규모 및 현황관리를 실시하고, 일정규모 이상 발생할 경우 적절한 조치를 통한 관리 필요</li> </ul> | |

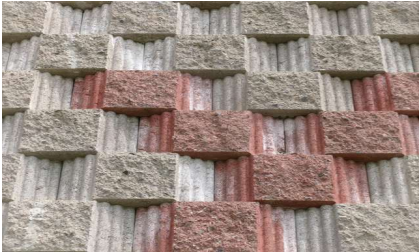
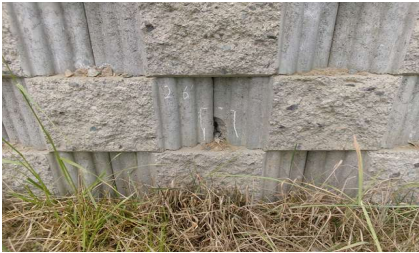
| 구 분 | 중점유지관리 사항 | 현황사진 |
|---|---|---|
| 전<br>면<br>부 | <ul style="list-style-type: none"> <li>• 블럭 균열<br/>→ 공용기간 증가로 인해 발생한 것으로 판단되며, 시설물의 사용성 및 구조적인 손상은 아니나 주기적인 점검을 통해 발생규모 및 현황관리를 실시하고, 일정규모 이상 발생할 경우 적절한 조치를 통한 관리 필요</li> <li>• 블럭 파손<br/>→ 외부충격으로 인해 발생한 것으로 판단되며, 시설물의 사용성 및 구조적인 손상은 아니나 주기적인 점검을 통해 발생규모 및 현황관리를 실시하고, 일정규모 이상 발생할 경우 적절한 조치를 통한 관리 필요</li> </ul> | |

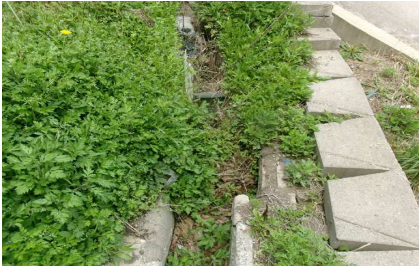
| 구 분 | 중점유지관리 사항 | 현황사진 |
|---|---|---|
| 배<br>수<br>시<br>설 | <ul style="list-style-type: none"> <li>• 배수로 토사퇴적<br/>→ 배수로에 발생한 토사퇴적의 경우 공용기간 증가, 우천시 토사유입 등에 의한 손상으로 점검당시 배수기능에 영향을 미치는 손상은 아니나 손상의 진전을 방지하고 배수시설로서의 원활한 기능성 확보 차원의 주기적인 정비를 통한 관리가 필요</li> </ul> | |

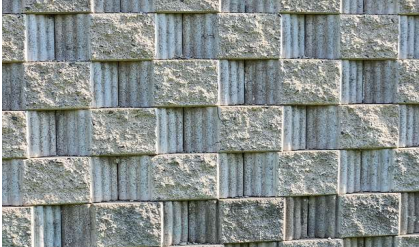
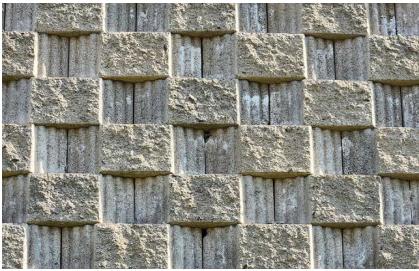
| 구 분 | 중점유지관리 사항 | 현황사진 |
|---|---|---|
| 전<br>면<br>부 | <ul style="list-style-type: none"> <li>• 블럭 균열<br/>→ 공용기간 증가로 인해 발생한 것으로 판단되며, 시설물의 사용성 및 구조적인 손상은 아니나 주기적인 점검을 통해 발생규모 및 현황관리를 실시하고, 일정규모 이상 발생할 경우 적절한 조치를 통한 관리 필요</li> <li>• 블럭 파손<br/>→ 외부충격으로 인해 발생한 것으로 판단되며, 시설물의 사용성 및 구조적인 손상은 아니나 주기적인 점검을 통해 발생규모 및 현황관리를 실시하고, 일정규모 이상 발생할 경우 적절한 조치를 통한 관리 필요</li> </ul> | |
