## 제2편 시 설 물 편

# 1. 보강토옹벽(STA0+742-802(우))

# 1. 보강토옹벽 (STA0+742-802(우))

본 시설물은 경기도 화성시 비봉면 양노리 149-8(양노1교 교대)에 위치한 2중 시설물로서 연장 172.0m, 지면노출높이 8.3m의 블럭식 보강토옹벽이다.

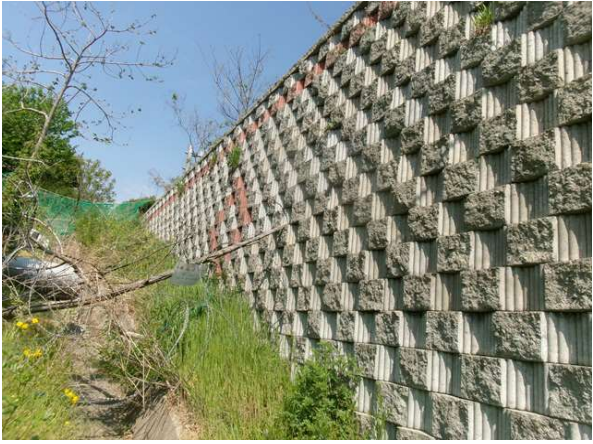
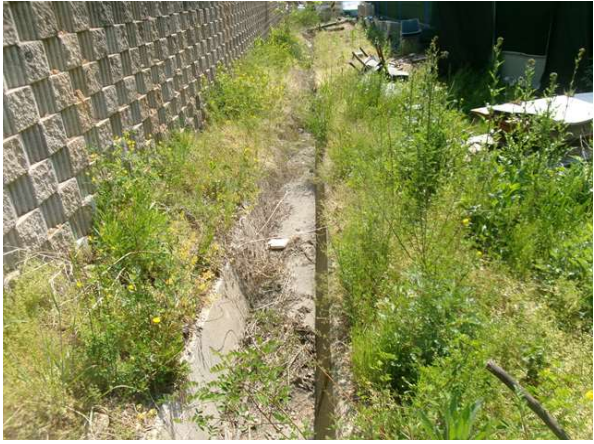
| 현 황 | • S1 상태현황 | 현 황 | • S2 상태현황 |

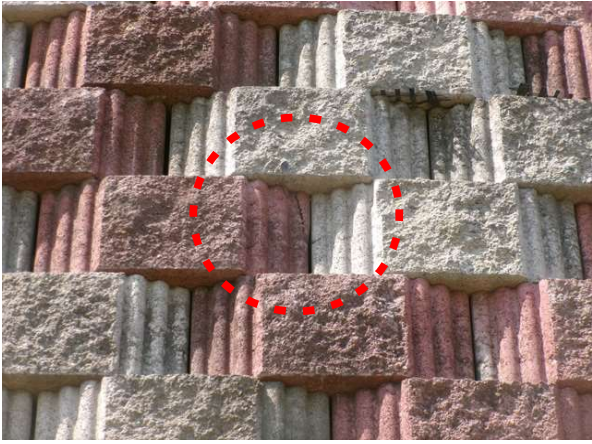
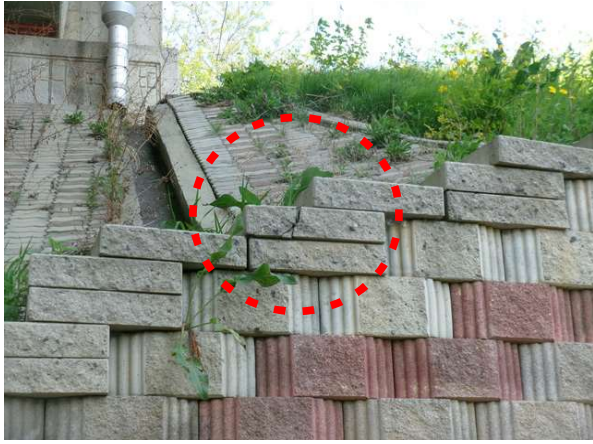
| 현 황 | • S5 블록 파손(0.1x0.1) | 현 황 | • S5 블록 파손(0.1x0.1) |
| 원 인 | • 시공미흡 등 | 원 인 | • 시공미흡 등 |

| 대 책 | • 단면보수 | 대 책 | • 단면보수 |

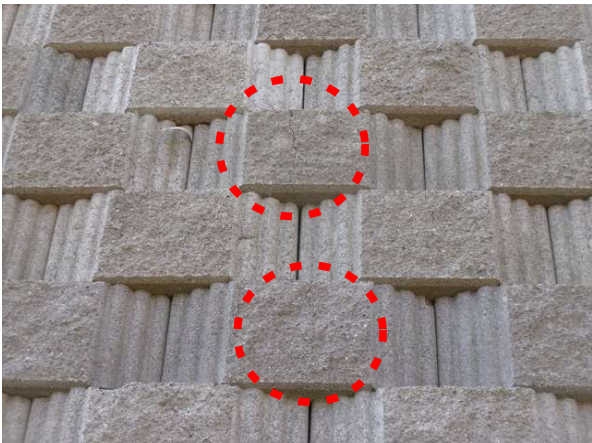
| 현 황 | • S6 블록 균열(0.3mm이상) | 현 황 | • S8 블록 파손(0.1x0.1) |
| 원 인 | • 시공미흡 등 | 원 인 | • 시공미흡 등 |

| 대 책 | • 주입보수 | 대 책 | • 단면보수 |

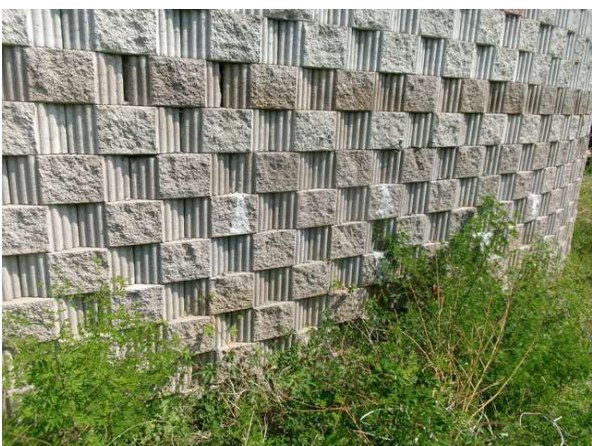
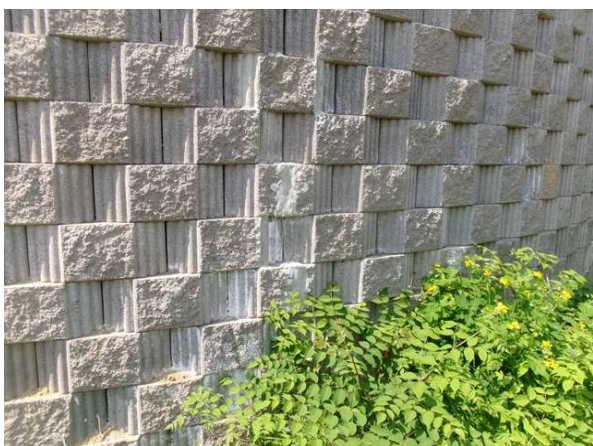
| 현 황 | • S3 블록 균열(0.3mm이상) -보수- | 현 황 | • S5 블록 균열(0.3mm미만) -보수- |

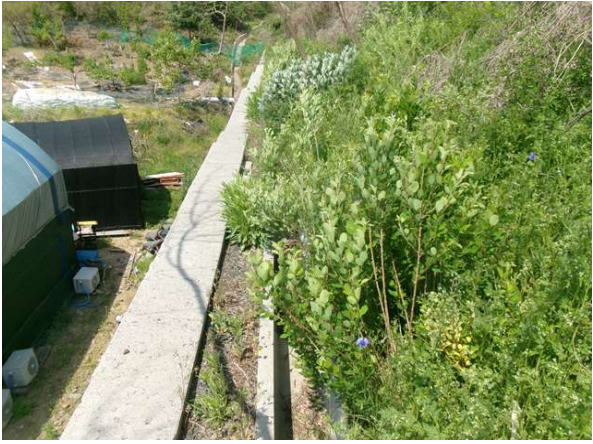
| 현 황 | • S1 상부 배수로 토사퇴적(52.0x0.5) | 현 황 | • S4 상부 배수로 토사퇴적(5.0x0.5) |
| 원 인 | • 공용기간 증가, 우천시 토사유입 등 | 원 인 | • 공용기간 증가, 우천시 토사유입 등 |

| 대 책 | • 정비 | 대 책 | • 정비 |

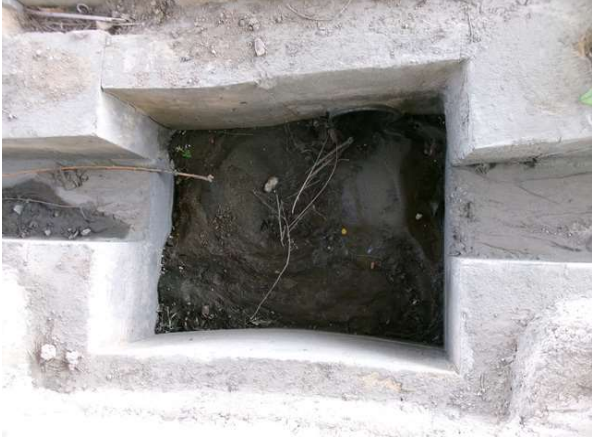
| 현 황 | • S4 상부 배수구 토사퇴적(1.0x1.0) | 현 황 | • S5 상부 배수로 토사퇴적(5.0x0.5) |
| 원 인 | • 공용기간 증가, 우천시 토사유입 등 | 원 인 | • 공용기간 증가, 우천시 토사유입 등 |

| 대 책 | • 정비 | 대 책 | • 정비 |

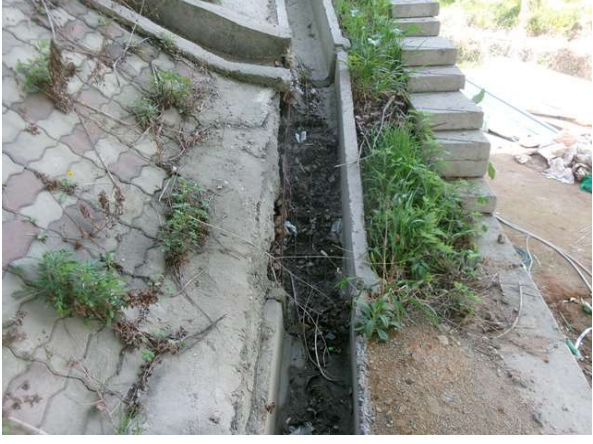
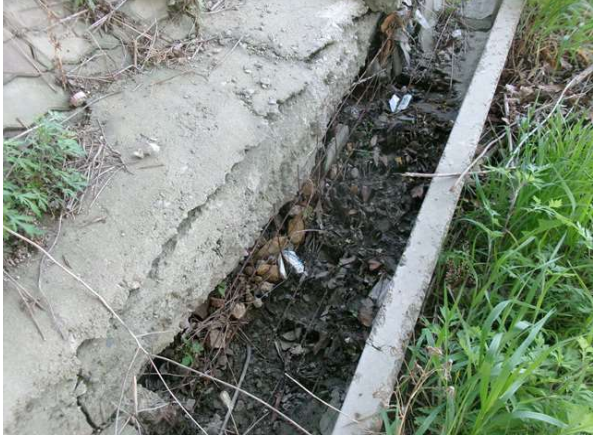
| 현 황 | • S5 상부 배수로 파손(0.5x2.0) | 현 황 | • S5 상부 배수로 파손(0.5x2.0) |
| 원 인 | • 시공미흡 등 | 원 인 | • 시공미흡 등 |

- 배수시설에서 조사된 배수구 이물질퇴적, 배수로 토사퇴적의 경우 공용기간 증가, 우천시 토사유입 등에 의한 손상으로 점검당시 배수기능에 영향을 미치는 손상은 아니나 손상의 진전을 방지하고 배수시설로서의 원활한 기능성 확보 차원의 주기적인 정비 등 보수를 실시하는 것이 바람직할 것으로 사료된다.
- 조사된 배수로 파손의 경우 배수로 구간에 배수로 철근의 형태는 남아있으나 굳은 콘크리트 잔여물은 확인되지 않았다. 이에 시공시 현장양생 중 충분한 다짐 및 양생이 이루어지지 않은 상태로 우수가 유입되어 콘크리트가 유실되었거나 시공시 배수로 안착시 배수로의 일부가 파손된 것으로 유추되며, 현재 배수시설로서의 기능을 확보하고 있지 않은 것으로 조사되었다. 이에 손상발생부에 다량의 우수유입으로 인한 옹벽내부의 충전물의 유실을 방지하고, 원활한 배수기능을 확보하기 위한 배수로 재설치 등의 보수를 실시하는 것이 바람직하다고 판단된다.

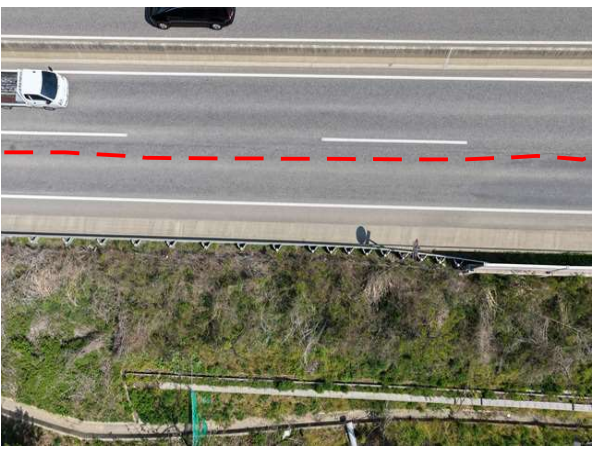
| 현 황 | • S1 상부 포장균열(L=20.0m) | 현 황 | • S2 상부 포장균열(L=20.0m) |
| 원 인 | • 시공미흡, 공용기간증가 등 | 원 인 | • 시공미흡, 공용기간증가 등 |

| 대 책 | • 아스콘 실링 | 대 책 | • 아스콘 실링 |

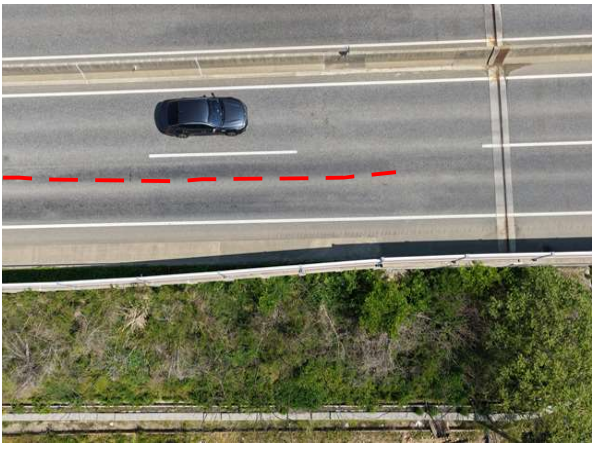
| 현 황 | • S3 상부 포장균열(L=10.0m) | 현 황 | • S6 상부 포장균열(L=20.0m) |
| 원 인 | • 시공미흡, 공용기간증가 등 | 원 인 | • 시공미흡, 공용기간증가 등 |

| 대 책 | • 아스콘 실링 | 대 책 | • 아스콘 실링 |

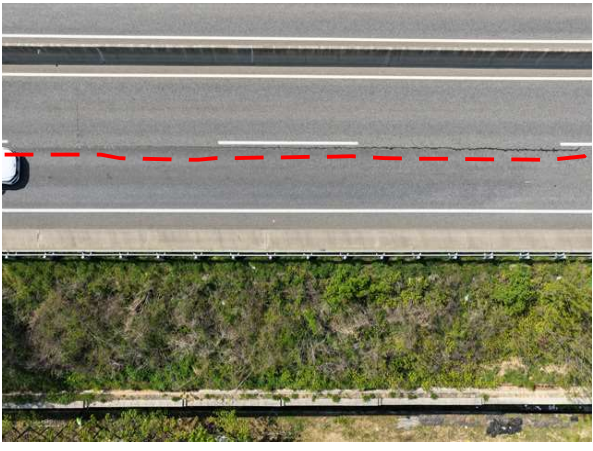
| 현 황 | • S7 상부 포장균열(L=20.0m) | 현 황 | • S9 상부 포장균열(L=24.0m) |
| 원 인 | • 시공미흡, 공용기간증가 등 | 원 인 | • 시공미흡, 공용기간증가 등 |

| 대 책 | • 아스콘 실링 | 대 책 | • 아스콘 실링 |

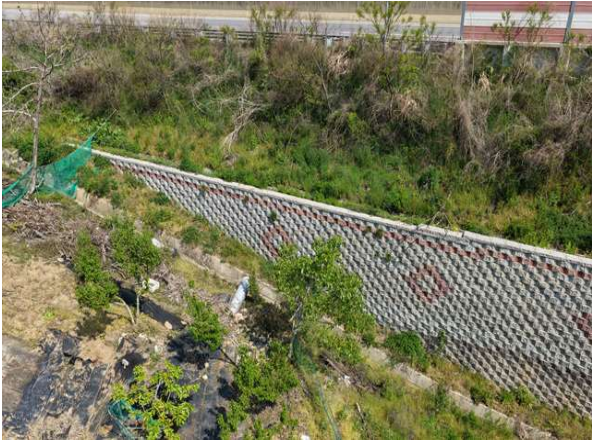
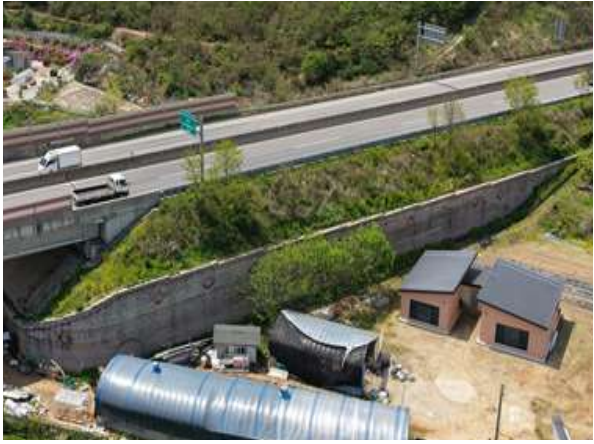
| 현황 | • S1 상부 성토부 상태현황 | 현황 | • S6~S9 상부 성토부 상태현황 |

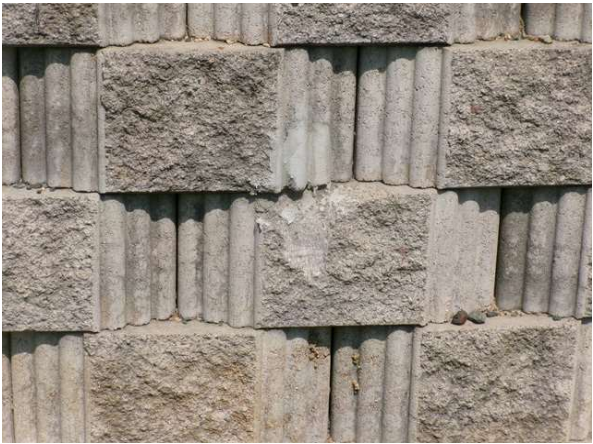
| S3 블럭 파손(0.1x0.2) | S2 블럭 균열(0.3mm미만) |

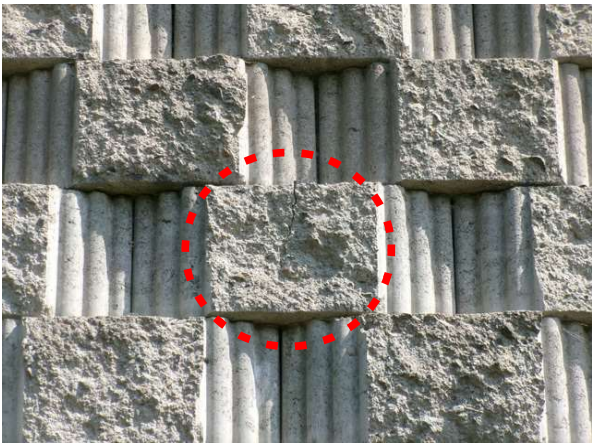
| S3 블럭 균열(0.3mm이상) | S4 블럭 덮개 균열(0.3mm이상) |

| 구 분 | 점검 결과 | 보수·보강 방안 |
|---|---|---|
| | 블럭 균열(0.3mm이상) | 주입보수 |

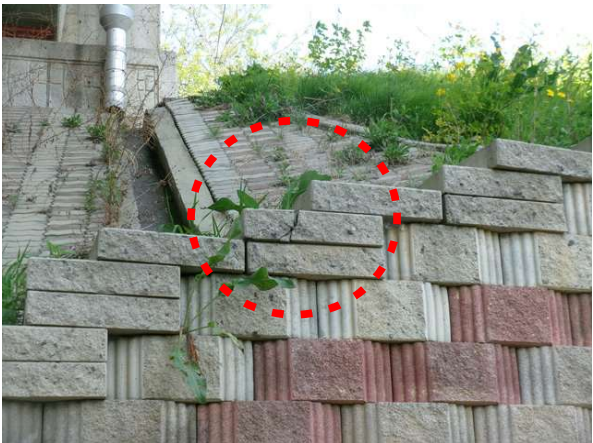
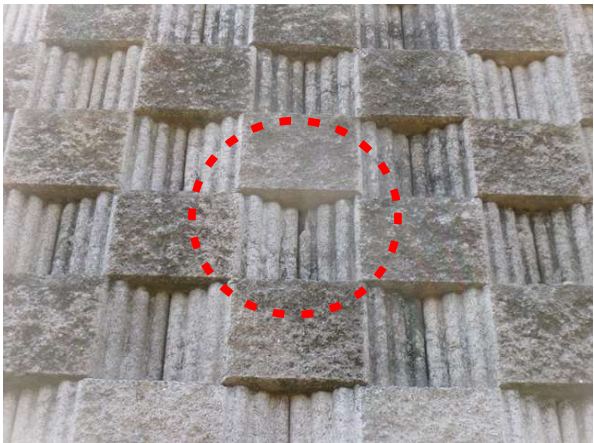
| S5 블럭 파손(0.1x0.1) | S8 블럭 파손(0.1x0.1) |

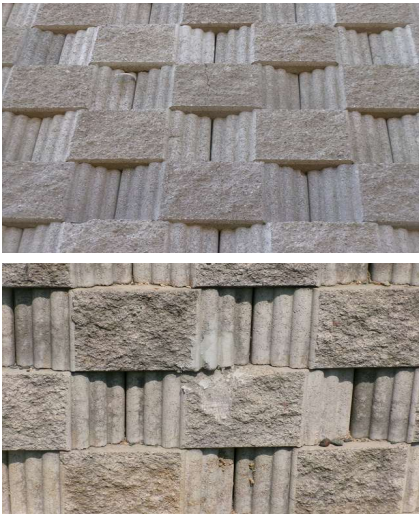
| 구 분 | 중점유지관리 사항 | 현황사진 |
|---|---|---|
| 전<br>면<br>부 | <ul style="list-style-type: none"> <li>• 블럭 균열<br/>→ 시공미흡으로 인해 발생한 것으로 판단되며, 시설물의 사용성 및 구조적인 손상은 아니나 주기적인 점검을 통해 발생규모 및 현황관리를 실시하고, 일정규모 이상 발생할 경우 적절한 조치를 통한 관리 필요</li> <li>• 블럭 파손<br/>→ 외부충격, 시공미흡으로 인해 발생한 것으로 판단되며, 시설물의 사용성 및 구조적인 손상은 아니나 주기적인 점검을 통해 발생규모 및 현황관리를 실시하고, 일정규모 이상 발생할 경우 적절한 조치를 통한 관리 필요</li> </ul> | |

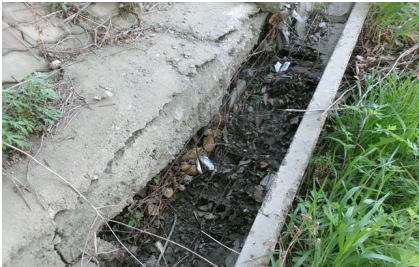
| 구 분 | 중점유지관리 사항 | 현황사진 |
|---|---|---|
| 배<br>수<br>시<br>설 | <ul style="list-style-type: none"> <li>• 배수로 파손<br/>→ 배수로에 발생한 파손의 경우 시공미흡에 의한 손상으로 현재 배수시설로서의 기능을 확보하고 있지 않은바 배수로 재설치를 실시하고 우천시 원활한 배수를 위해 주기적인 정비를 통한 관리가 필요</li> </ul> | |

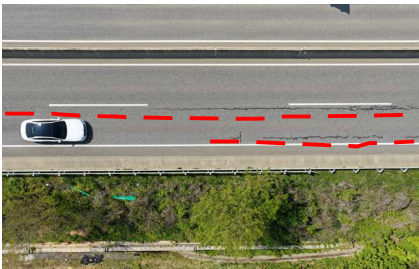
| 구 분 | 중점유지관리 사항 | 현황사진 |
|---|---|---|
| 주<br>변<br>영<br>향<br>인<br>자 | <ul style="list-style-type: none"> <li>• 상부 포장균열<br/>→ 상부 포장에 발생한 포장균열의 경우 주로 포장 시공이음부에 발생한 것으로 조사되었으며, 손상의 정도는 중대하지 않으나 공용기간 증가, 마모(열화), 우수 및 동결융해 등으로 인한 방수층 손상으로 외부 우수 침투 내부 공동 등을 방지하기 위한 아스콘 실링을 실시하고, 주변 성토부측의 토사 및 식생유실, 발생여부를 주기적인 관찰을 통한 확인필요</li> </ul> | |

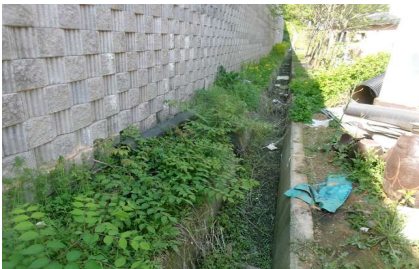
| 구 분 | 중점유지관리 사항 | 현황사진 |
|---|---|---|
| 지<br>반<br>/<br>기<br>초<br>부 | <ul style="list-style-type: none"> <li>• 우수에 의한 기초부 침식, 세굴 등의 손상 발생여부를 주기적인 관찰을 통한 확인필요</li> </ul> | |
