## 2. 보강토옹벽(STA5+160~5+385(좌))

## 2. 보강토옹벽 (STA5+160~5+385(좌))

본 시설물은 경기도 화성시 봉담읍 내리 810(내리IC 진입 램프도로 쌓기부)에 위치한 2층 시설물로서 연장 234.0m, 지면노출높이 7.9m의 블럭식 보강토옹벽이다.

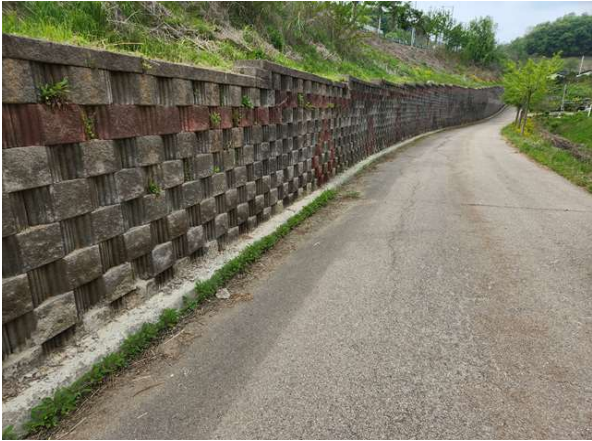
| 현 황 | • S1 연석 박리(20.0x0.3) | 현 황 | • S5 연석 박리(20.0x0.3) |
| 원 인 | • 공용기간 증가, 열화 등 | 원 인 | • 공용기간 증가, 열화 등 |

| 대 책 | • 단면보수 | 대 책 | • 단면보수 |

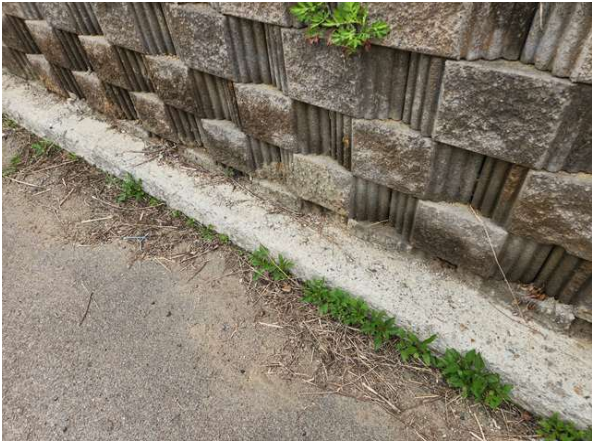
| 현 황 | • S9 연석 박리(20.0x0.3) | 현 황 | • S2 포장 균열(L=20.0m) |
| 원 인 | • 공용기간 증가, 열화 등 | 원 인 | • 공용기간 증가, 열화 등 |

| 대 책 | • 단면보수 | 대 책 | • 주의관찰 |

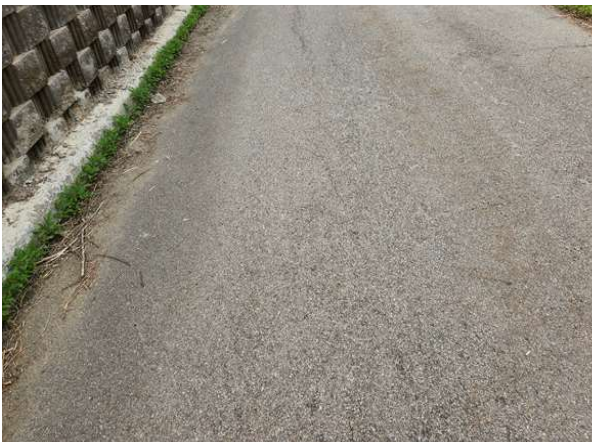
| 현 황 | • S4 포장 균열(L=20.0m) | 현 황 | • S12 하부 배수로 상태현황 |
| 원 인 | • 공용기간 증가, 열화 등 | 원 인 | • - |

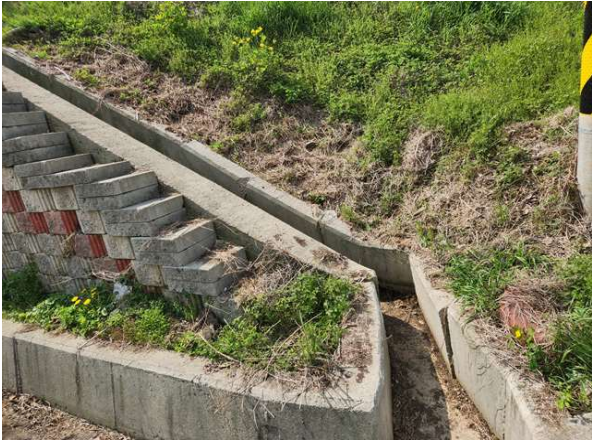
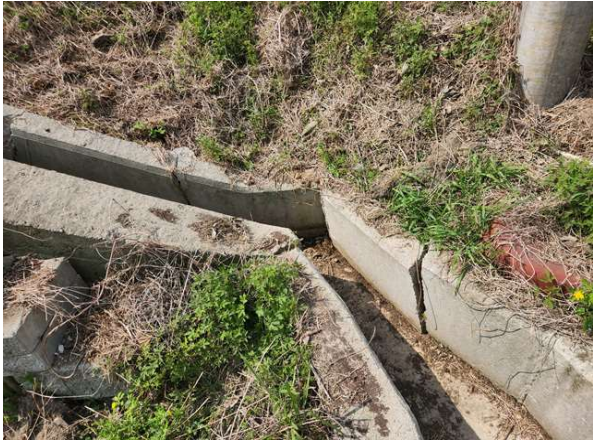
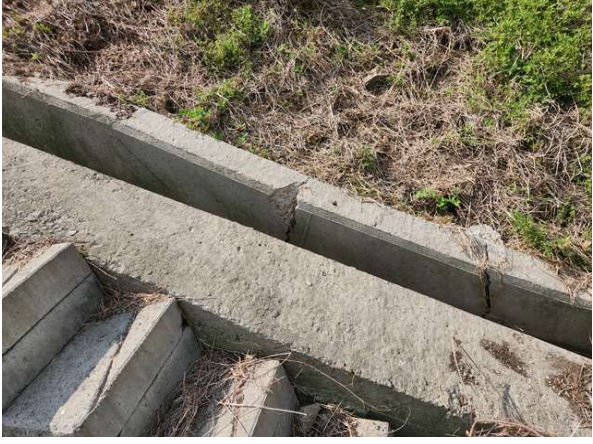
| 현 황 | • S12 배수로 파손(3.0x0.5) | 현 황 | • S12 배수로 파손(3.0x0.5) |
| 원 인 | • 시공미흡, 상부 다짐시 토압 등 | 원 인 | • 시공미흡, 상부 다짐시 토압 등 |

- 배수시설에서 조사된 배수구 파손의 경우 시공초기 옹벽시공 후 상부 다짐 등에 의한 토압으로 발생한 손상으로 유추되며 S12(중점부)에 발생하였으며, 점검당시 배수시설로서의 배수기능은 유지하고 있는 것으로 판단된다. 이에 발생한 손상에 대하여 단면보수 등의 보수를 실시하고 손상의 재발생 여부를 확인하는 유지관리가 필요할 것으로 사료된다.

| 대 책 | • 단면보수 | 대 책 | • 단면보수 |

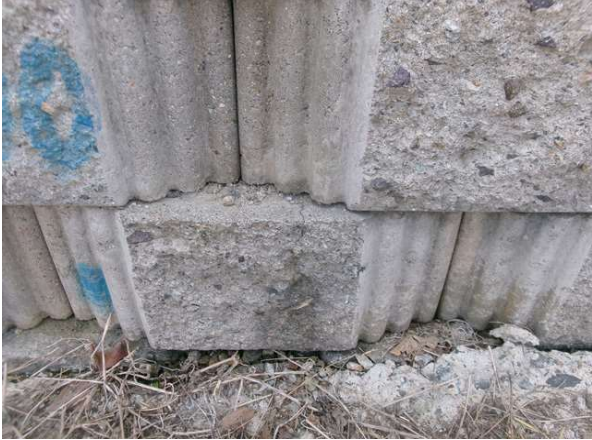
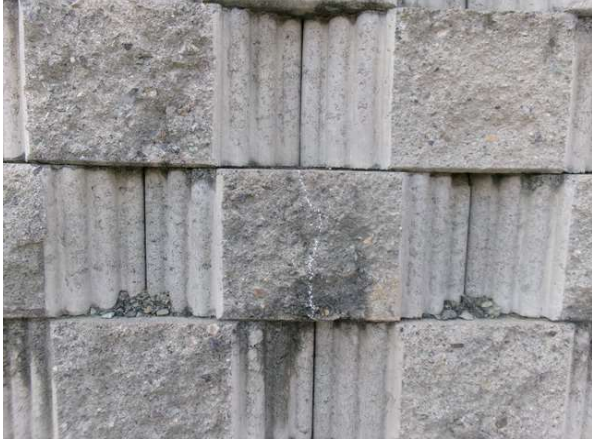
- 전면부에서 조사된 블럭 균열(0.3mm미만, 이상), 블럭 파손의 경우 시공시 밀착 미흡구간의 상부하중 증가, 외부충격 등 시공초기 발생한 손상들로 추정되며, 손상은 국부적으로 발생되었고, 블럭 파손 또한 경미한 파손으로 조사되었다. 이에 손상별 표면처리, 주입보수, 단면보수 등의 적절한 공법을 선정하여 보수를 실시하고 손상의 재발생 여부를 확인하는 유지관리가 필요할 것으로 사료된다.

| S2 블럭 균열(0.3mm미만) | S2 블럭 균열(0.3mm미만) |

| 구 분 | 점검 결과 | 보수·보강 방안 |
|---|---|---|
| | 블럭 균열(0.3mm미만) | 표면처리 |

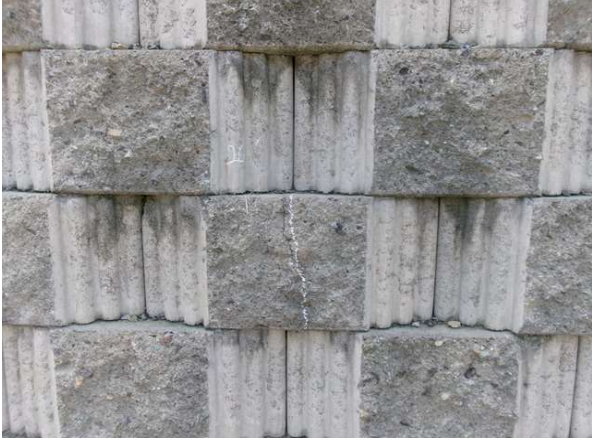
| S2 블럭 균열(0.3mm이상) | S3 블럭 파손(0.1x0.2) |

| 구 분 | 점검 결과 | 보수·보강 방안 |
|---|---|---|
| | 블럭 균열(0.3mm이상) | 주입보수 |

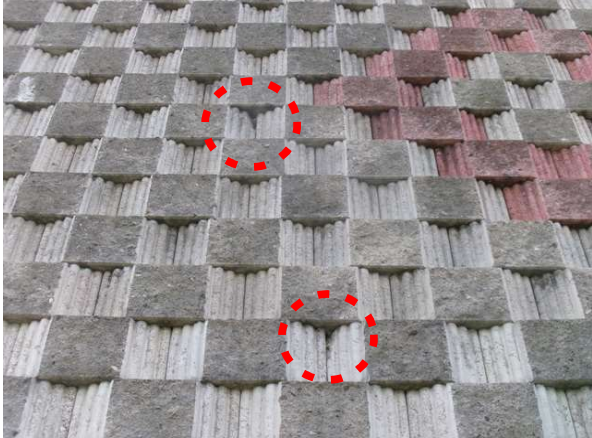
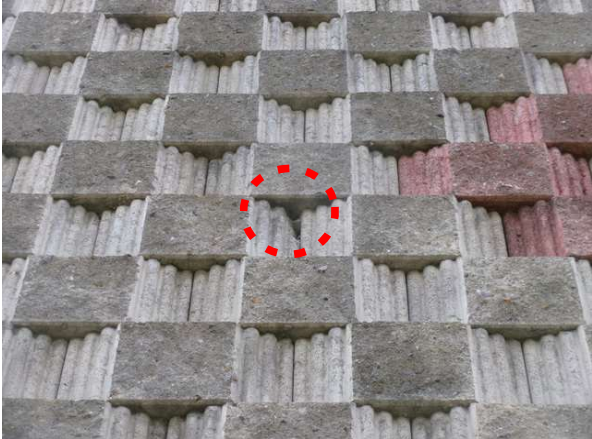
| S3 블럭 파손(0.1x0.2) | S3 블럭 균열 -기존 보수현황- |

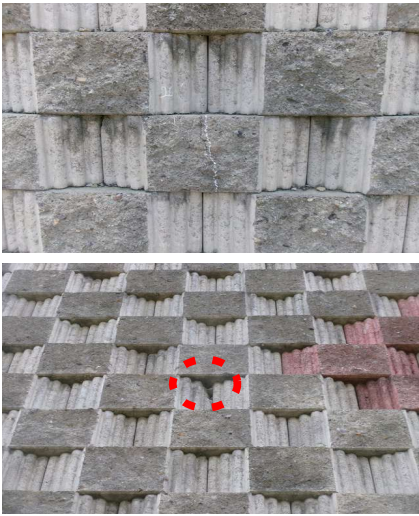
| 구 분 | 중점유지관리 사항 | 현황사진 |
|---|---|---|
| 전<br>면<br>부 | <ul style="list-style-type: none"> <li>• 블럭 균열<br/>→ 시공미흡으로 인해 발생한 것으로 판단되며, 시설물의 사용성 및 구조적인 손상은 아니나 주기적인 점검을 통해 발생규모 및 현황관리를 실시하고, 일정규모 이상 발생할 경우 적절한 조치를 통한 관리 필요</li> <li>• 블럭 파손<br/>→ 외부충격, 시공미흡으로 인해 발생한 것으로 판단되며, 시설물의 사용성 및 구조적인 손상은 아니나 주기적인 점검을 통해 발생규모 및 현황관리를 실시하고, 일정규모 이상 발생할 경우 적절한 조치를 통한 관리 필요</li> </ul> | |

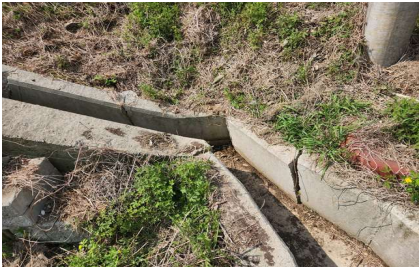
| 구 분 | 중점유지관리 사항 | 현황사진 |
|---|---|---|
| 배<br>수<br>시<br>설 | <ul style="list-style-type: none"> <li>• 배수로 파손<br/>→ 시공초기 옹벽시공 후 상부 다짐 등에 의한 토압으로 발생한 손상으로 유추되며 S12(중점부)에 발생하였으며, 점검당시 배수시설로서의 배수기능은 유지하고 있는 것으로 판단된다. 이에 발생한 손상에 대하여 단면보수 등의 보수를 실시하고 손상의 재발생 여부를 확인하는 유지관리가 필요</li> </ul> | |

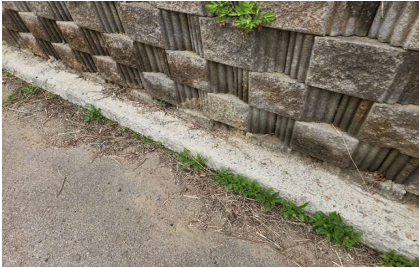
| 구 분 | 중점유지관리 사항 | 현황사진 |
|---|---|---|
| 지<br>반<br>/<br>기<br>초<br>부 | <ul style="list-style-type: none"> <li>• 연석 박리<br/>→ 공용기간 증가, 열화 등에 의한 손상으로 판단되며, 구조적인 영향을 미치는 손상은 아니나 내구성 확보차원의 단면보수 등의 보수를 실시하고 손상의 재발생 및 신규손상의 발생여부를 주기적인 관찰을 통한 확인필요</li> </ul> | |
