### 3. 보강토옹벽(STA5+255~5+563(우))

본 시설물은 경기도 화성시 봉담읍 내리 777-2(내리IC 출입 램프도로 쌓기부)에 위치한 2중 시설물로서 연장 311.0m, 지면노출높이 7.7m의 블록식 보강토옹벽이다.

비봉-매송간 도시고속도로 민간투자사업

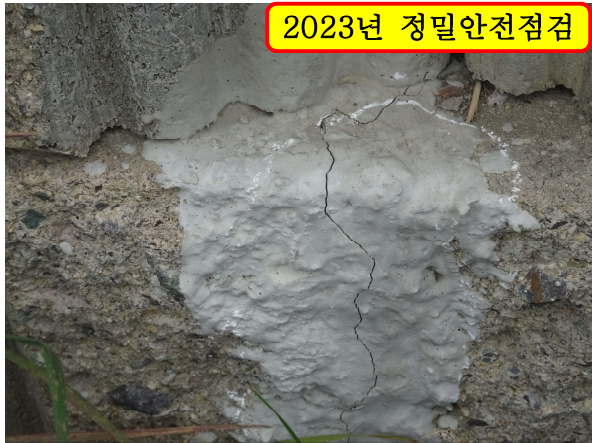
| 현 황 | • S16 블럭 균열(0.3mm이상) |
| 원 인 | • 시공미흡 등 |

| 대 책 | • 주입보수 |

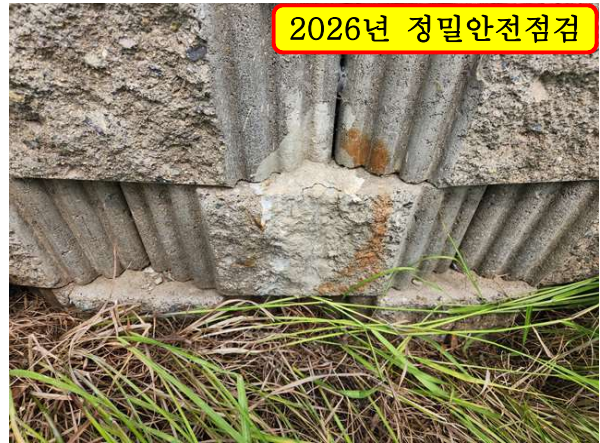
| 현 황 | • S16 블럭 균열(0.3mm이상) |
| 원 인 | • 시공미흡 등 |

| 대 책 | • 주입보수 |

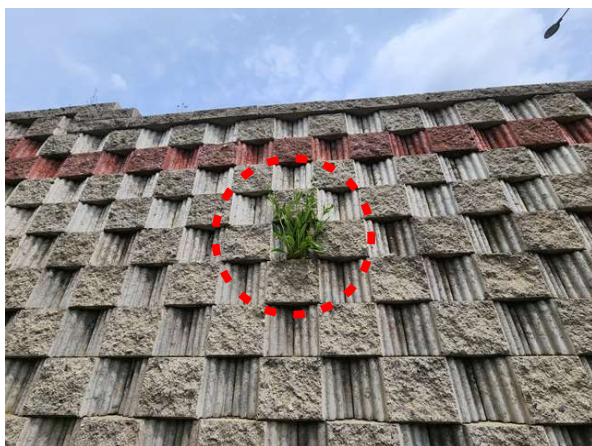
| 현 황 | • S4 식생(1EA) |
| 원 인 | • 공용기간 증가 등 |

| 대 책 | • 정비 |

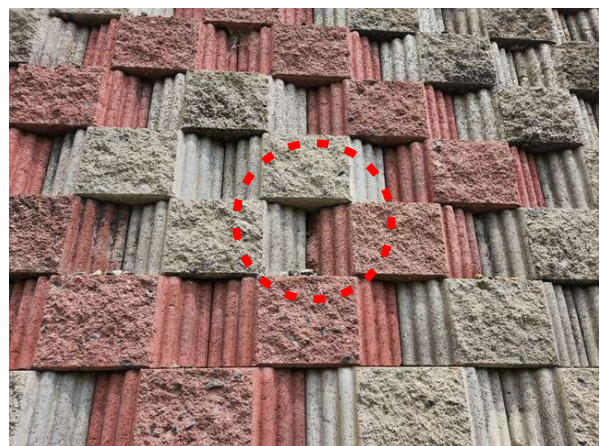
| 현 황 | • S5 블럭 파손(0.1x0.1) |
| 원 인 | • 시공미흡 등 |

| 대 책 | • 단면보수 |

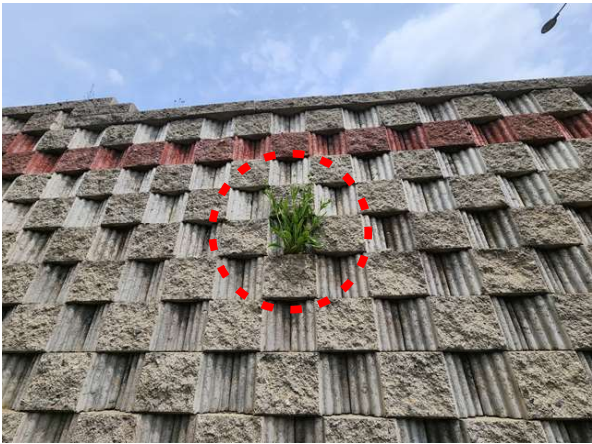
| <p>S4 식생(1EA)</p> | <p>S6 블록 파손(0.1x0.1)</p> |

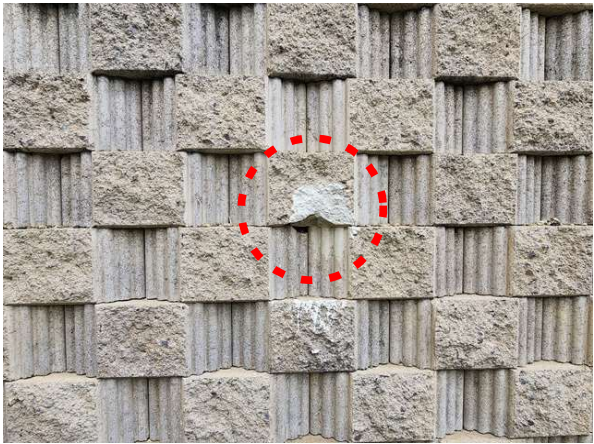
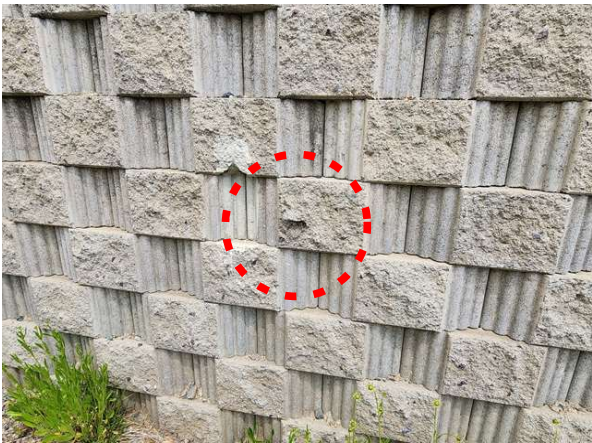
| <p>S6 블록 파손(0.1x0.1)</p> | <p>S13 블록 균열(0.3mm이상)</p> |

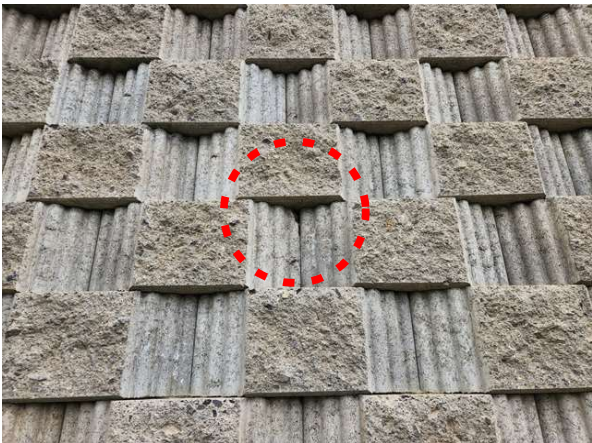
| <p>S14 블록 파손(0.1x0.1)</p> | <p>S16 블록 균열(0.3mm이상)</p> |

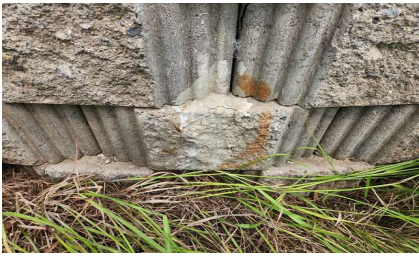
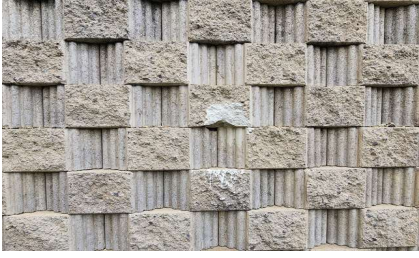
| 구 분 | 중점유지관리 사항 | 현황사진 |
|---|---|---|
| 전<br>면<br>부 | <ul style="list-style-type: none"> <li>• 블럭 균열<br/>→ 공용기간 증가로 인해 발생한 것으로 판단되며, 시설물의 사용성 및 구조적인 손상은 아니나 주기적인 점검을 통해 발생규모 및 현황관리를 실시하고, 일정규모 이상 발생할 경우 적절한 조치를 통한 관리 필요</li> <li>• 블럭 파손<br/>→ 외부충격으로 인해 발생한 것으로 판단되며, 시설물의 사용성 및 구조적인 손상은 아니나 주기적인 점검을 통해 발생규모 및 현황관리를 실시하고, 일정규모 이상 발생할 경우 적절한 조치를 통한 관리 필요</li> </ul> | |

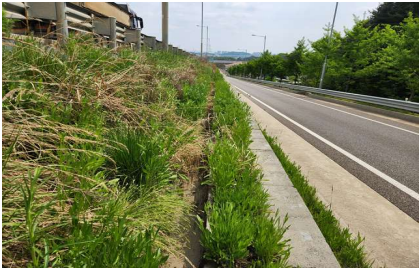
| 구 분 | 중점유지관리 사항 | 현황사진 |
|---|---|---|
| 배<br>수<br>시<br>설 | <ul style="list-style-type: none"> <li>• 배수로에 발생하는 토사퇴적 등의 손상 발생여부를 확인하고, 배수기능을 원활하게 유지하는 유지관리가 필요</li> </ul> | |

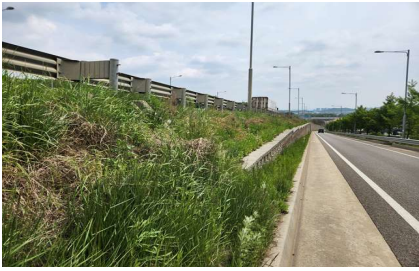
| 구 분 | 중점유지관리 사항 | 현황사진 |
|---|---|---|
| 주<br>변<br>영<br>향<br>인<br>자 | <ul style="list-style-type: none"> <li>• 우수 및 동결융해에 의한 지하수 침투, 식생유실 발생여부를 주기적인 관찰을 통한 확인필요</li> </ul> | |

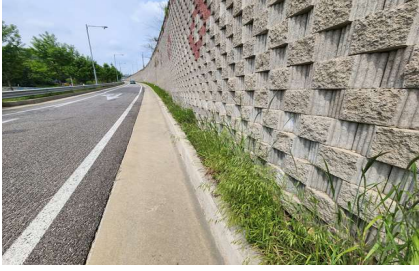
| 구 분 | 중점유지관리 사항 | 현황사진 |
|---|---|---|
| 지<br>반<br>/<br>기<br>초<br>부 | <ul style="list-style-type: none"> <li>• 우수에 의한 기초부 침식, 세굴 등의 손상 발생여부를 주기적인 관찰을 통한 확인필요</li> </ul> | |
