## 4. 보강토옹벽(STA5+574~5+610(좌))

## 4. 보강토옹벽 (STA5+574~5+610(좌))

본 시설물은 경기도 화성시 봉담읍 내리 820-2(비봉~매송 도시고속도로 본선, 원평교 A1 교대)에 위치한 2중 시설물로서 연장 256.0m, 지면노출높이 11.7m의 블럭식 보강토옹벽이다.

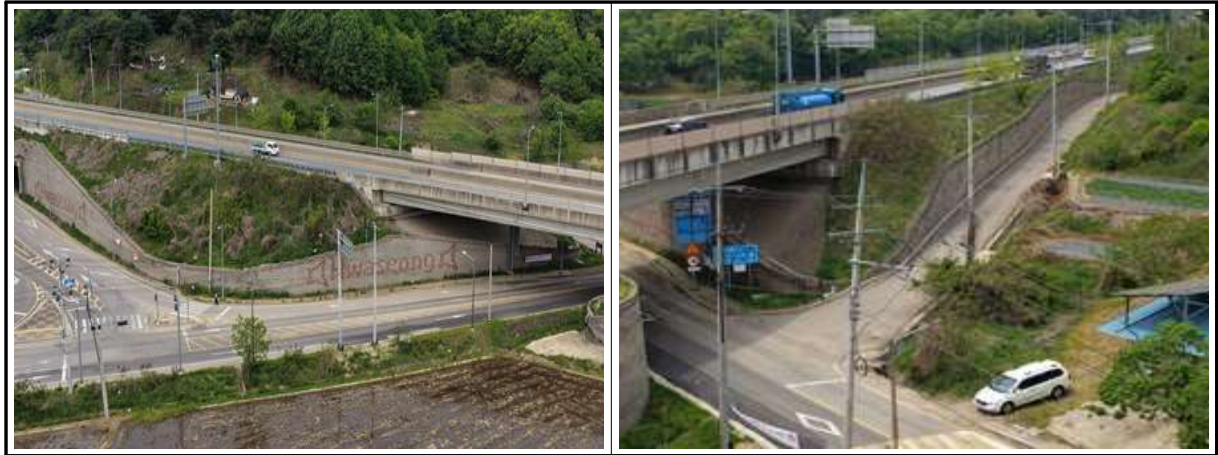
【사진 4.3.1】 지반, 기초부 전경

- 지반, 기초부에 대한 현장조사 결과, 침하, 활동, 전도 등 구조적인 손상결함 및 세굴이 없는 양호한 상태로 조사되었다.

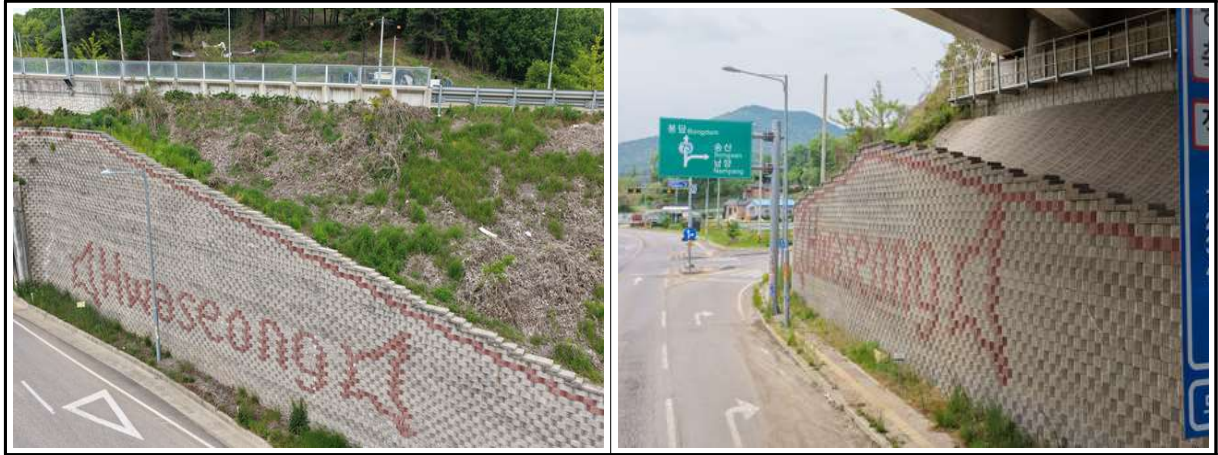
【사진 4.3.2】전면부 전경

- 전면부에 대한 현장조사 결과, 블록 파손, 블록 균열(0.3mm이상), 파손, 캡블럭 파손, 탈락 등의 손상이 조사되었다.

- 전면부에서 조사된 블록 균열(0.3mm이상), 블록 파손, 캡블럭 파손, 탈락의 경우 시공시 밀착미흡구간의 상부하중 증가, 공용기간 증가, 시공미흡 등 시공초기 발생한 손상들로 추정되며, 손상은 국부적으로 발생되었고, 손상의 정도가 경미한 수준인 것으로 조사되었다. 이에 손상별 주입보수, 단면보수, 정비 등의 적절한 공법을 선정하여 보수를 실시하고 손상의 재발생 여부를 확인하는 유지관리가 필요할 것으로 사료된다.

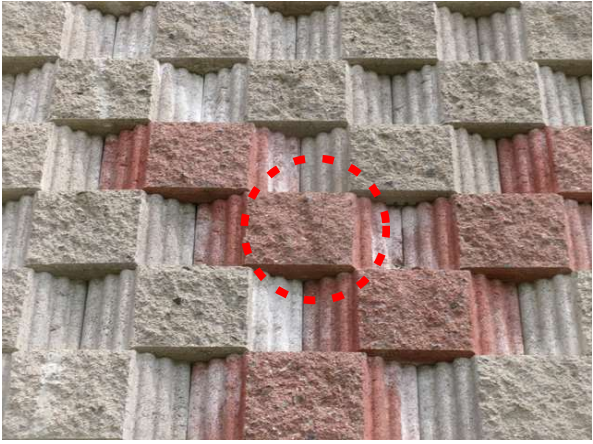
| 현 황 | • S1 블록 균열(0.3mm이상) | 현 황 | • S1 블록 균열(0.3mm이상) |
| 원 인 | • 시공미흡 등 | 원 인 | • 시공미흡 등 |

| 대 책 | • 주입보수 | 대 책 | • 주입보수 |

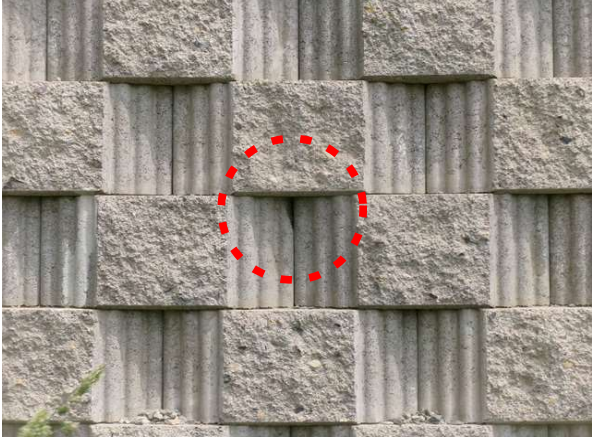
| 현 황 | • S1 블록 파손(0.1x0.1) | 현 황 | • S4 블록 파손(0.1x0.1) |
| 원 인 | • 시공미흡 등 | 원 인 | • 시공미흡 등 |

| 대 책 | • 단면보수 | 대 책 | • 단면보수 |

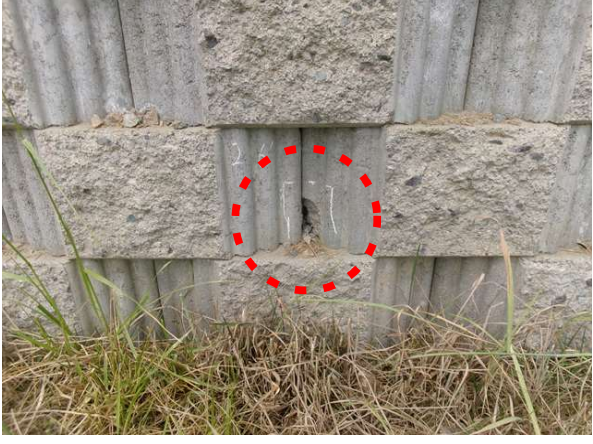
| 현 황 | • S6 블록 파손(0.1x0.1) | 현 황 | • S8 캡블럭 파손(0.5x0.1) |
| 원 인 | • 시공미흡 등 | 원 인 | • 시공미흡 등 |

| 대 책 | • 단면보수 | 대 책 | • 단면보수 |

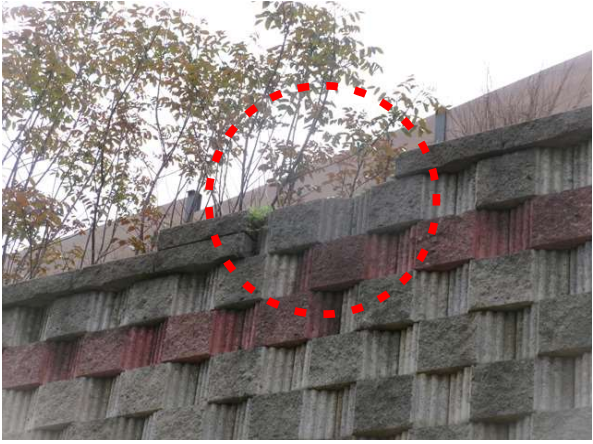
| 현 황 | • S10 캡블럭 탈락(1EA) | 현 황 | • S1 블록 균열(0.3mm미만) -보수- |
| 원 인 | • 시공미흡 등 | 원 인 | • - |

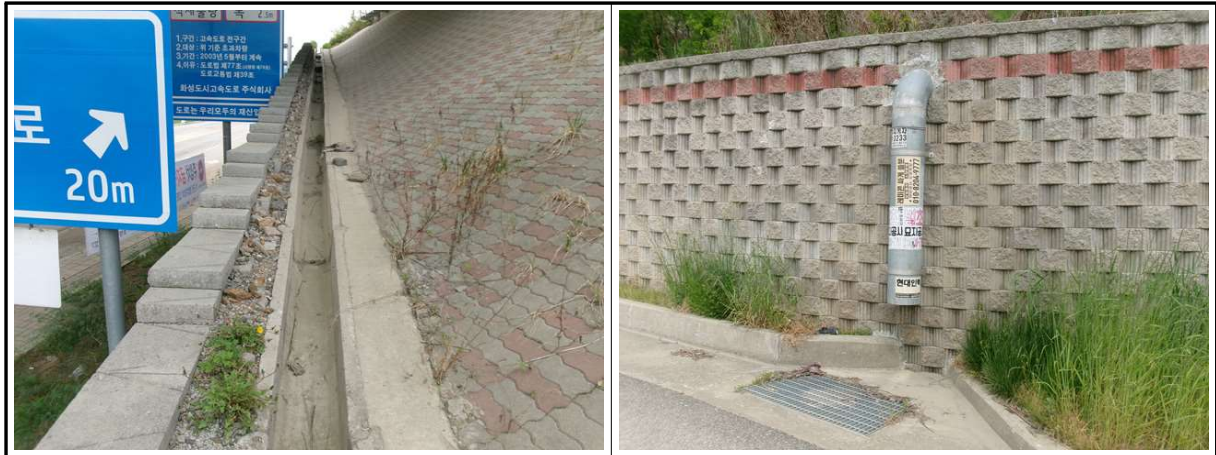
【사진 4.3.3】 배수시설 전경

- 배수시설에 대한 현장조사 결과, 옹벽 상부 배수로에서 배수로 토사퇴적 등의 손상이 조사되었고, 전면부 배수관에서 별도의 손상은 조사되지 않았아 양호한 상태를 유지하고 있는 것으로 조사되었다.

- 배수시설에서 조사된 배수로 토사퇴적의 경우 공용기간 증가, 우천시 토사유입 등에 의한 손상으로 점검당시 배수기능에 영향을 미치는 손상은 아니나 손상의 진전을 방지하고 배수시설로서의 원활한 기능성 확보 차원의 주기적인 정비 등 보수를 실시하는 것이 바람직할 것으로 사료된다.

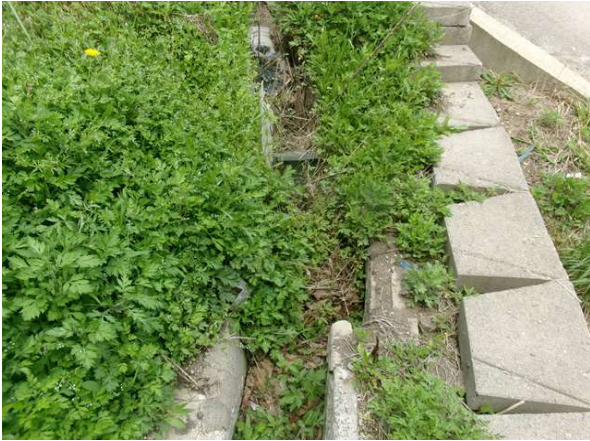
| 현 황 | • S9 상부 배수로 토사퇴적(0.5x5.0) | 현 황 | • S10 상부 배수로 토사퇴적(0.5x5.0) |
| 원 인 | • 공용기간 증가 등 | 원 인 | • 공용기간 증가 등 |

| 대 책 | • 정비 | 대 책 | • 정비 |

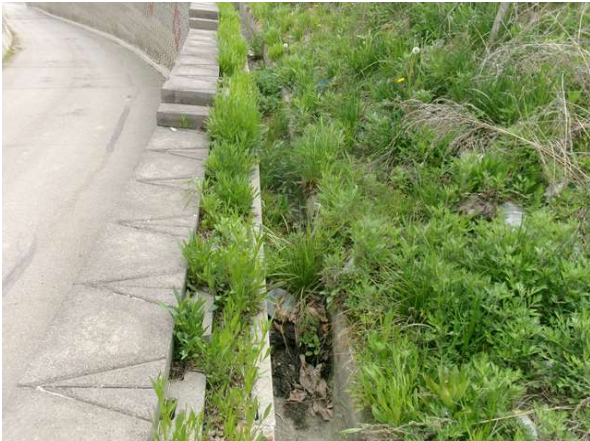
| 현 황 | • S13 상부 배수로 토사퇴적(0.5x5.0) | 현 황 | • S6 상부 배수로 상태현황 |
| 원 인 | • 공용기간 증가 등 | 원 인 | • - |

| 대 책 | • 정비 | 대 책 | • - |

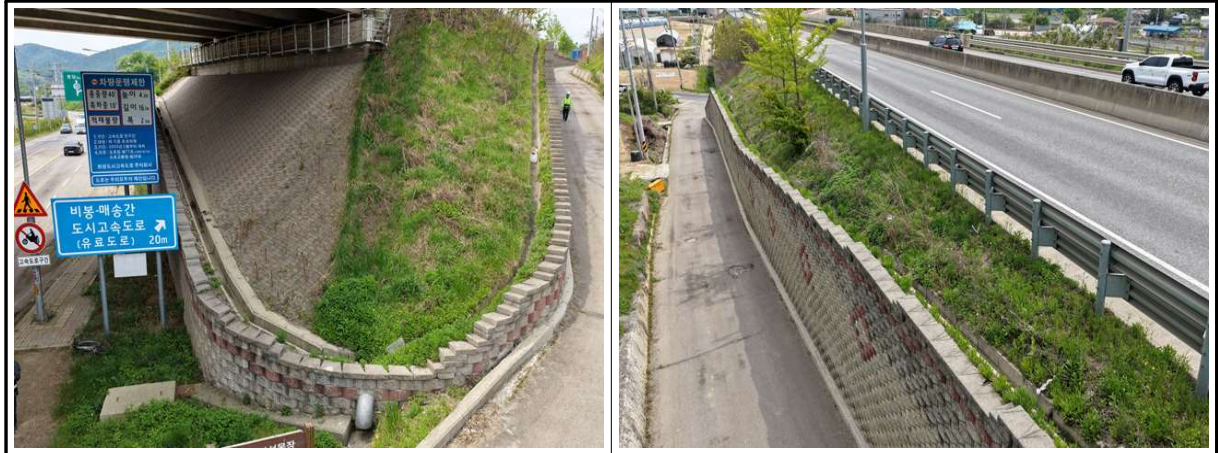
【사진 4.3.4】 주변영향인자 전경

- 주변영향인자에 대한 현장조사 결과, 상부 성토부 성토부 내의 침식, 유실 등의 손상이 없는 상태로 확인되었으며, 상부 도로 포장부 또한 양호한 상태로 조사되었다.

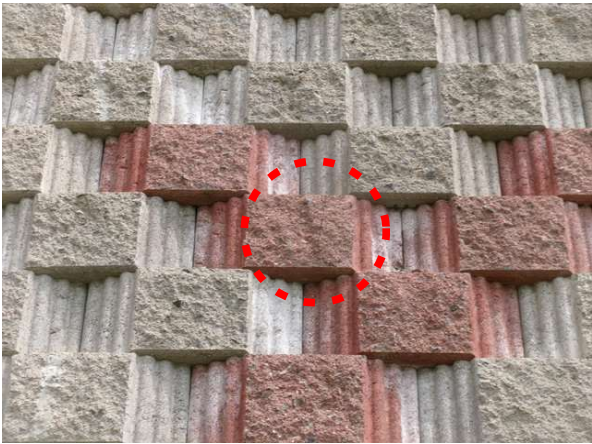
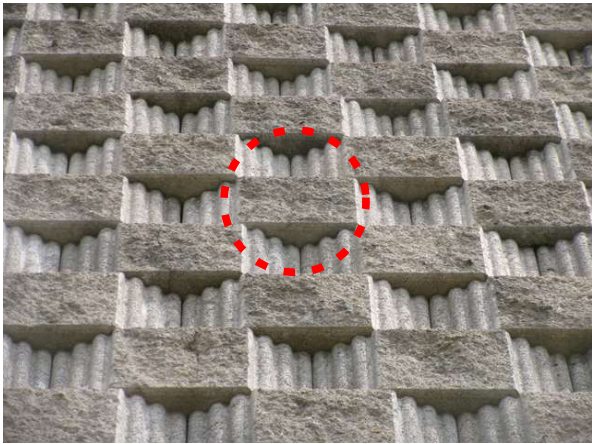
| S1 블럭 균열(0.3mm이상) | S1 블럭 균열(0.3mm이상) |

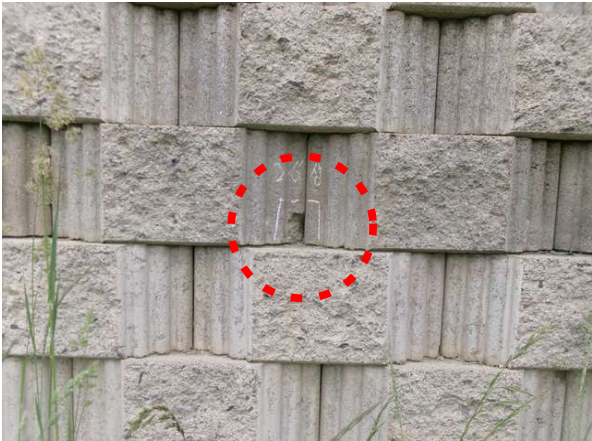
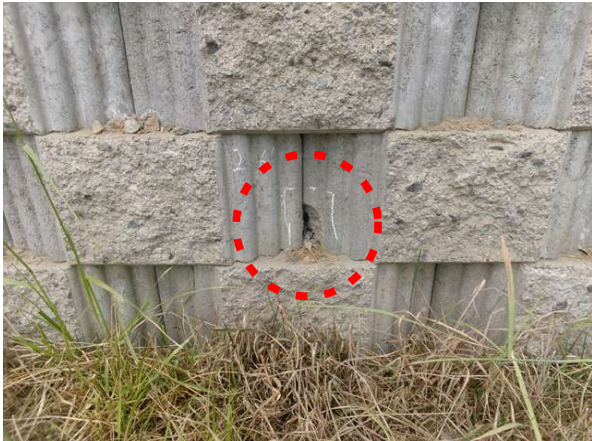
| S4 블럭 파손(0.1x0.1) | S6 블럭 파손(0.1x0.1) |

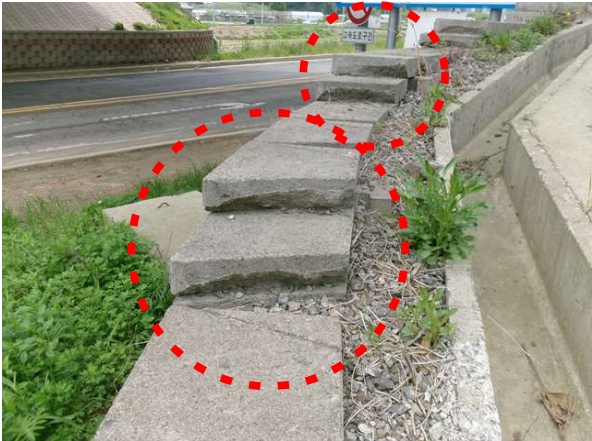
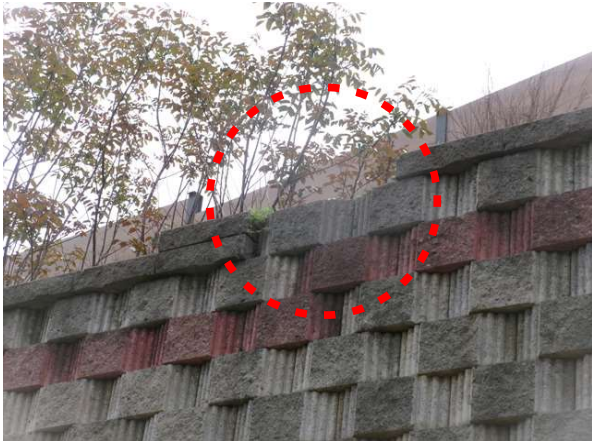
| S8 켈블럭 파손(0.5x0.1) | S10 켈블럭 탈락(1EA) |

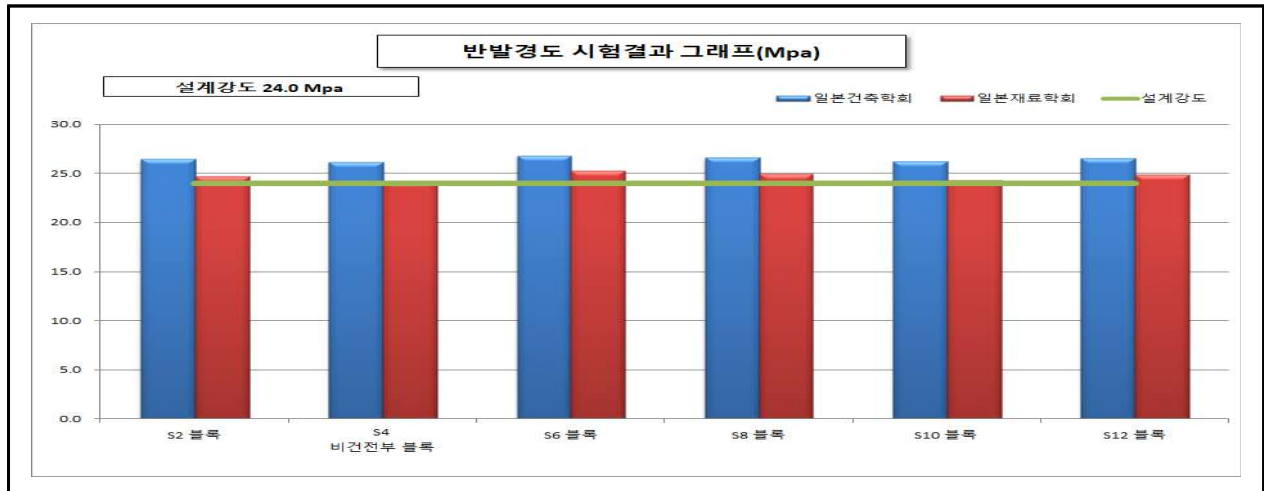
【그림 4.4.2】 반발경도시험 측정결과

- 반발경도법에 의한 압축강도 측정결과 26.2~26.8MPa로 측정되었으며, 설계기준압축강도 (24.0MPa)를 100%이상 상회하는 것으로 확인되었고, 건전부와 비건전부의 강도를 비교 및 검토한 결과, 비건전부의 강도가 건전부의 96.9%이상으로 큰 차이가 없는 것으로 분석되었다. 따라서 콘크리트의 내구성능은 양호한 상태인 것으로 판단되며, 콘크리트 강도는 공용년수 경과에 따른 강도저하가 없는 것으로 조사되었다.

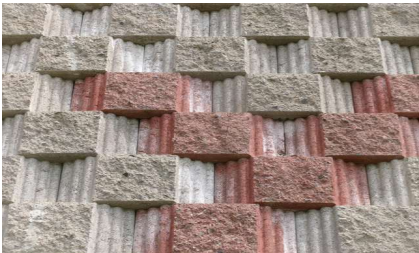
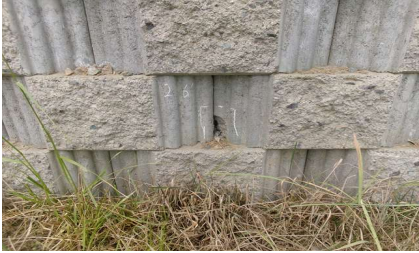
| 구 분 | 중점유지관리 사항 | 현황사진 |
|---|---|---|
| 전<br>면<br>부 | <ul style="list-style-type: none"> <li>• 블럭 균열<br/>→ 공용기간 증가로 인해 발생한 것으로 판단되며, 시설물의 사용성 및 구조적인 손상은 아니나 주기적인 점검을 통해 발생규모 및 현황관리를 실시하고, 일정규모 이상 발생할 경우 적절한 조치를 통한 관리 필요</li> <li>• 블럭 파손<br/>→ 외부충격으로 인해 발생한 것으로 판단되며, 시설물의 사용성 및 구조적인 손상은 아니나 주기적인 점검을 통해 발생규모 및 현황관리를 실시하고, 일정규모 이상 발생할 경우 적절한 조치를 통한 관리 필요</li> </ul> | |

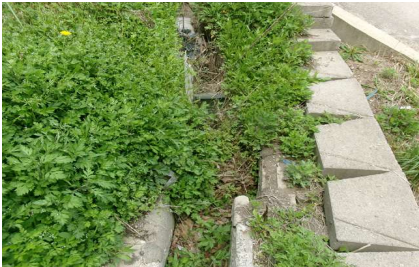
| 구 분 | 중점유지관리 사항 | 현황사진 |
|---|---|---|
| 배<br>수<br>시<br>설 | <ul style="list-style-type: none"> <li>• 배수로 토사퇴적<br/>→ 배수로에 발생한 토사퇴적의 경우 공용기간 증가, 우천시 토사유입 등에 의한 손상으로 점검당시 배수기능에 영향을 미치는 손상은 아니나 손상의 진전을 방지하고 배수시설로서의 원활한 기능성 확보 차원의 주기적인 정비를 통한 관리가 필요</li> </ul> | |
