STA5+255~5+563(우)

보강토옹벽(1)

| 발주처 | 용역명 | 점검기관 | 구조물명 | 도면명 | 도면번호 |
|---|---|---|---|---|---|
| 화성도시고속도로주식회사 | 비봉~매송간 도시고속도로 2026년 상반기 정밀안전점검 | (주)명성엔지니어링 | 보강토옹벽(STA5+255~5+563(우)) | 본선 | 008 |

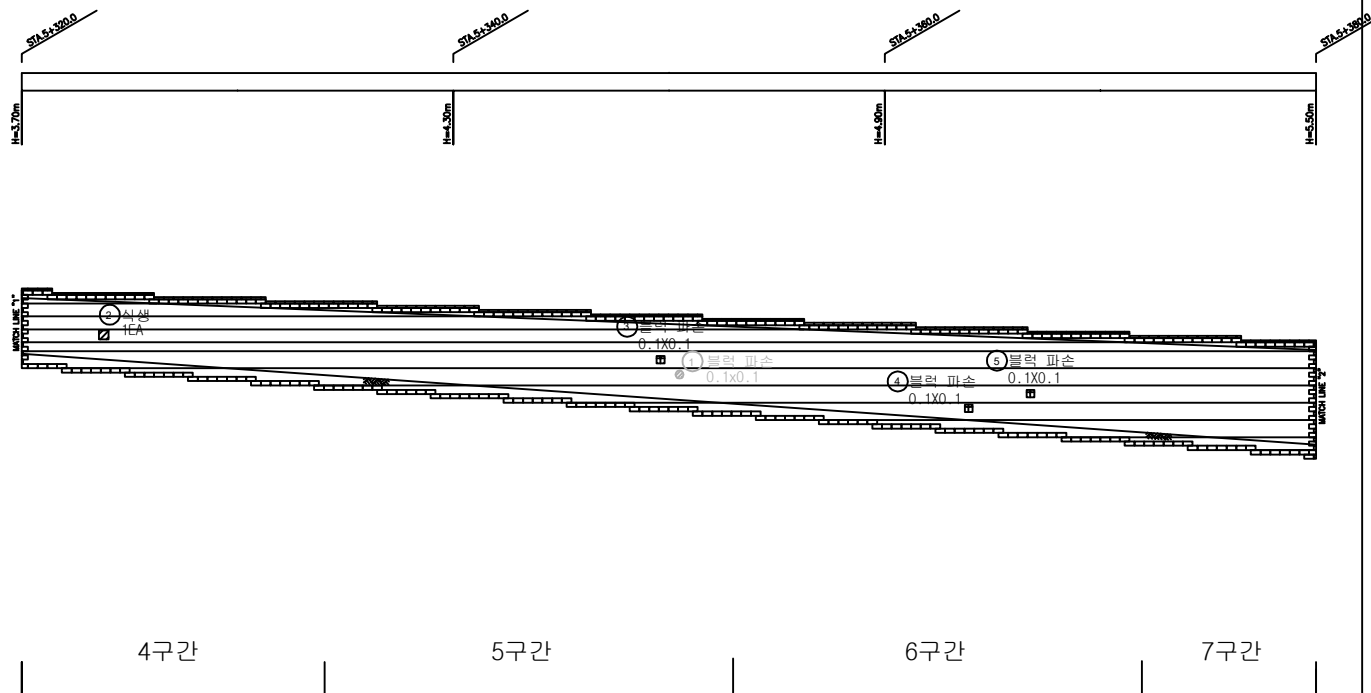
보강토옹벽(2)

| 번호 | 구분 | 부재 | 손상현황 | 손상규모 | | | | | 비고 |
|---|---|---|---|---|---|---|---|---|---|
| 1 | 23상 | 전면 | 블럭 파손 | | 0.1 | 0.1 | 1 | m <sup>2</sup> | 26상 보수 |
| 2 | 26상 | 전면 | 식생 | | | | 1 | EA | 1.00 |
| 3 | 26상 | 전면 | 블럭 파손 | | 0.1 | 0.1 | 1 | m <sup>2</sup> | 0.01 |
| 4 | 26상 | 전면 | 블럭 파손 | | 0.1 | 0.1 | 1 | m <sup>2</sup> | 0.01 |
| 5 | 26상 | 전면 | 블럭 파손 | | 0.1 | 0.1 | 1 | m <sup>2</sup> | 0.01 |

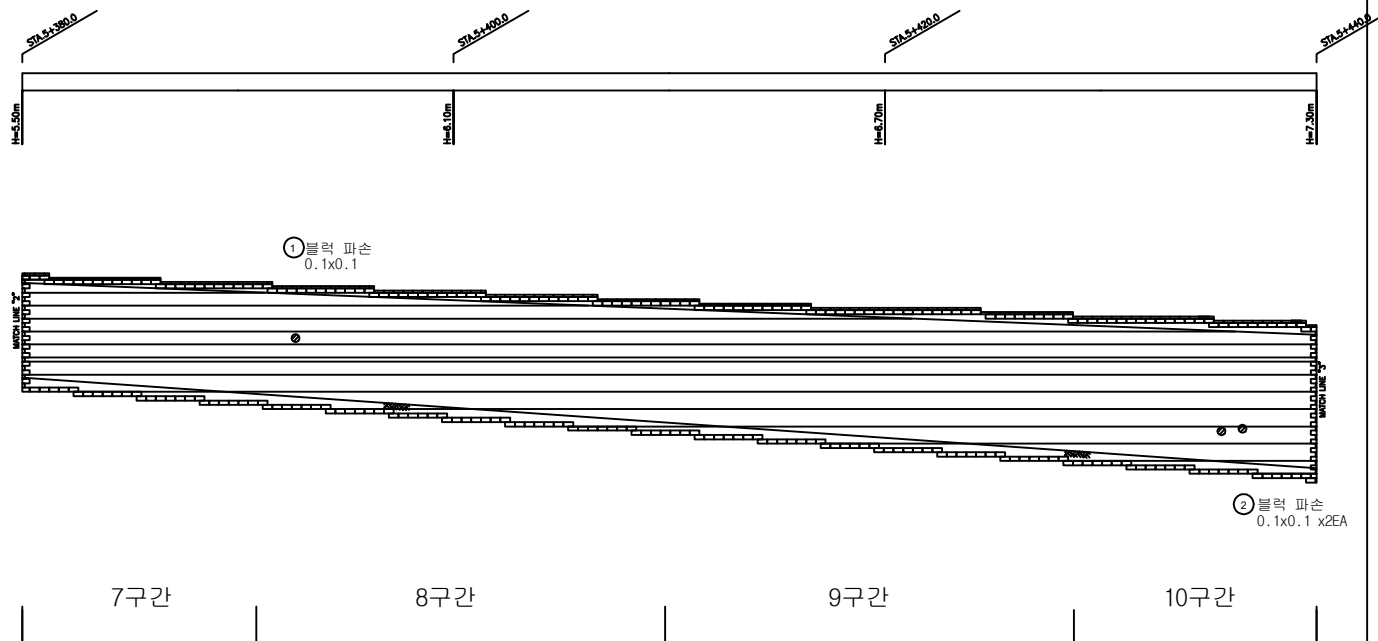
보강 토옹벽(3)

| 번호 | 구분 | 부재 | 손상 현황 | 손상 규모 | | | | | 비고 |
|---|---|---|---|---|---|---|---|---|---|
| 1 | 23상 | 전면 | 블록 파손 | | 0.1 | 0.1 | 1 | m <sup>2</sup> | 0.01 |
| 2 | 23상 | 전면 | 블록 파손 | | 0.1 | 0.1 | 2 | m <sup>2</sup> | 0.02 |

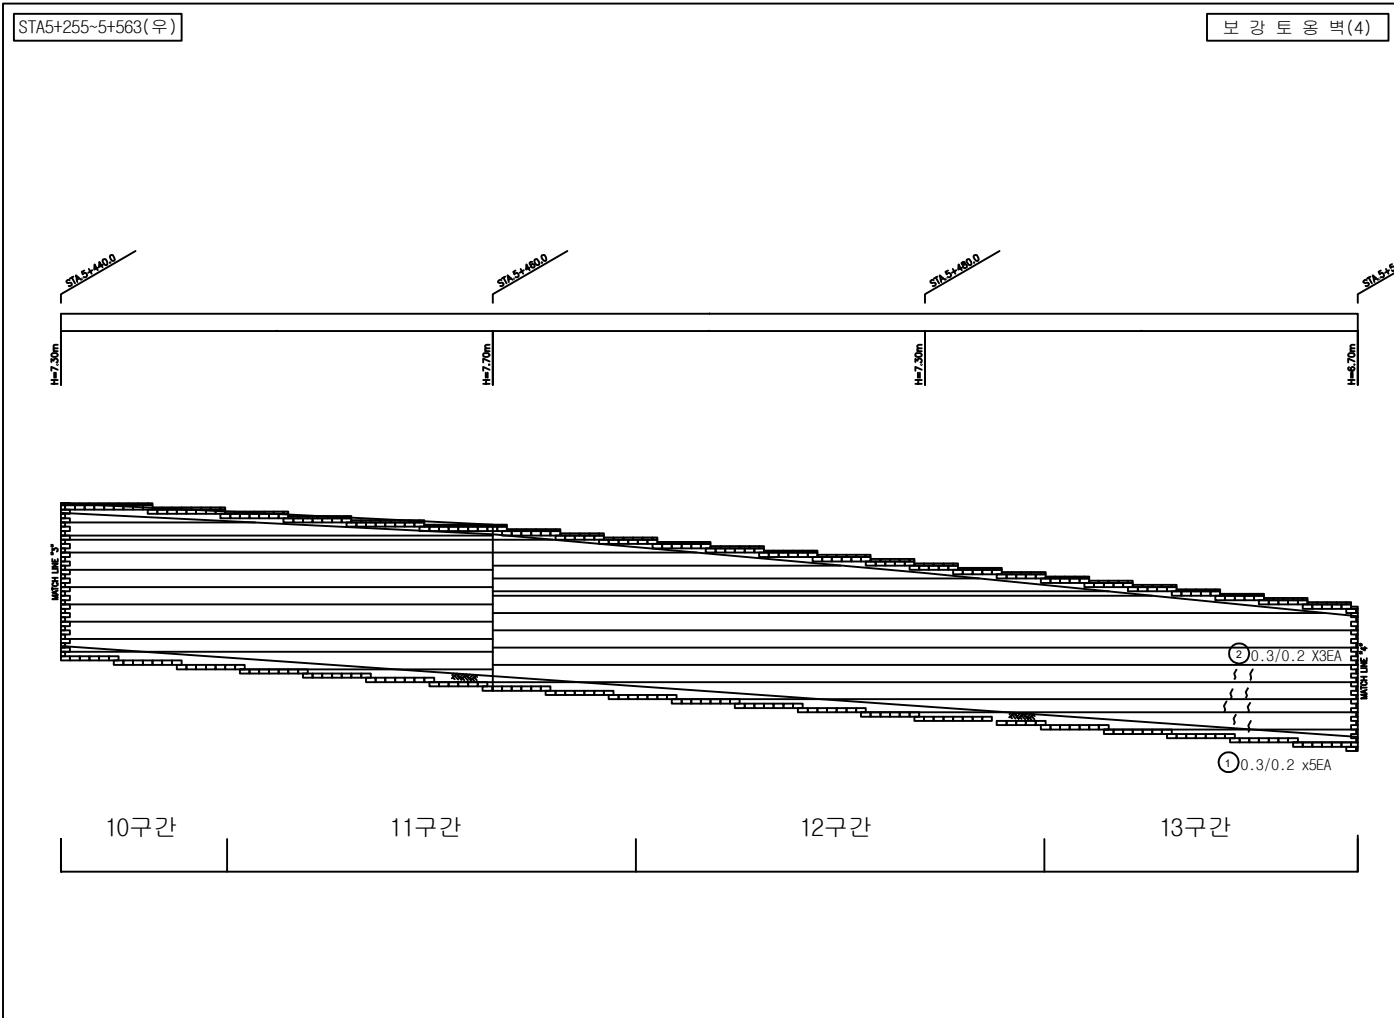
| 번호 | 구분 | 부재 | 손상현황 | 손상규모 | | | | | 비고 |
|---|---|---|---|---|---|---|---|---|---|
| 1 | 23상 | 전면 | 균열 | 0.3 | 0.2 | | 5 | m | 1.00 |
| 2 | 26상 | 전면 | 균열 | 0.3 | 0.2 | | 3 | m | 0.60 |

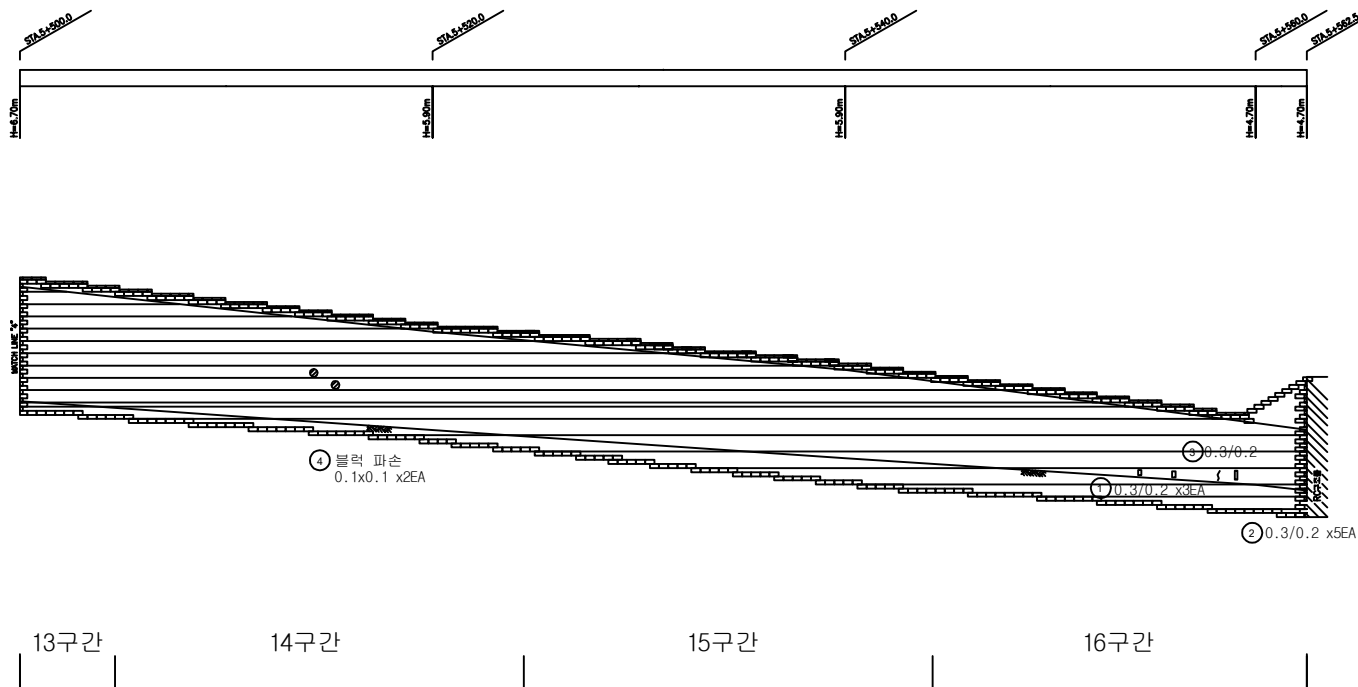
보강 토옹벽(5)

| 번호 | 구분 | 부재 | 손상 현황 | 손상 규모 | | | | | 비고 |
|---|---|---|---|---|---|---|---|---|---|
| 1 | 17년 | 전면 | 균열 | 0.3 | 0.2 | | 3 | m | 0.60 |
| 2 | 17년 | 전면 | 균열 | 0.3 | 0.2 | | 5 | m | 1.00 |
| 3 | 23상 | 전면 | 균열 | 0.3 | 0.2 | | 1 | m | 0.20 |
| 4 | 23상 | 전면 | 블록 파손 | | 0.1 | 0.1 | 2 | m <sup>2</sup> | 0.02 |
