STA5+574~5+610(좌)

보강 토옹벽(1)

| 발 주 처 | 용 역 명 | 점검기관 | 구 조 물 명 | 도 면 명 | 도면번호 |
|---|---|---|---|---|---|
| 화성도시고속도로주식회사 | 비봉~매송간 도시고속도로 2026년 상반기 정밀안전점검 | (주)명성엔지니어링 | 보강토옹벽(STA5+574~5+610(좌)) | 본선 | 013 |

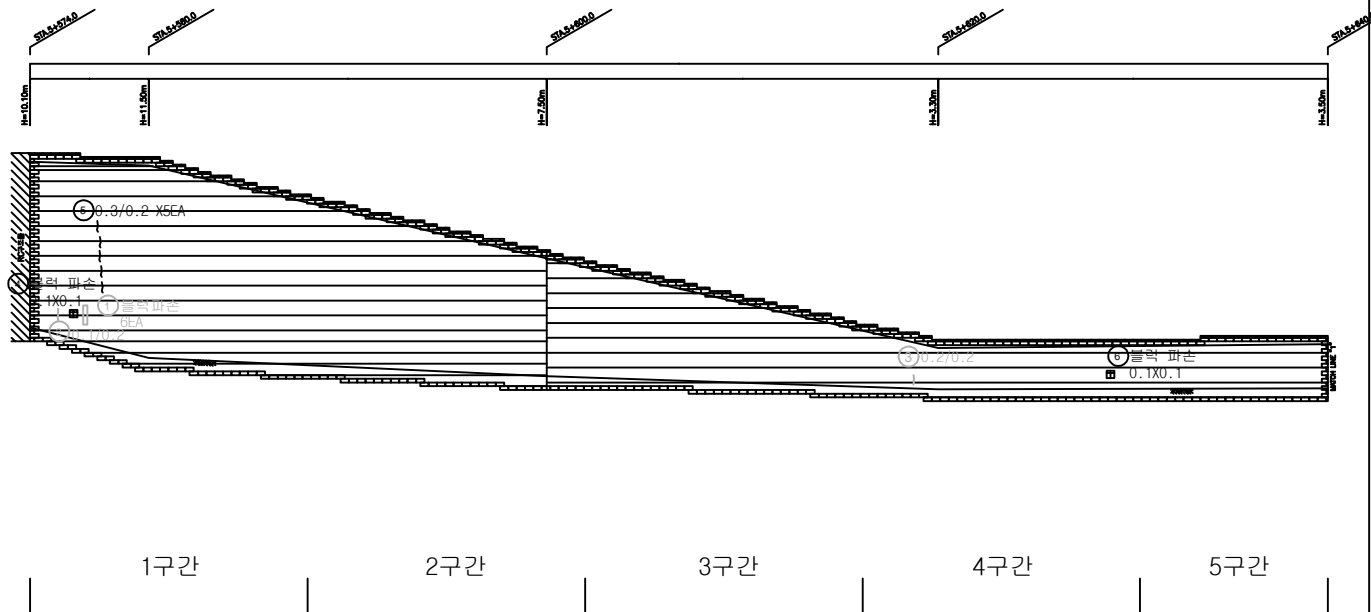
| 번호 | 구분 | 부재 | 손상 현황 | 손상 규모 | | | | | 비고 |
|---|---|---|---|---|---|---|---|---|---|
| 1 | 기초 | 전면 | 블록 파손 | | | | 6 | EA | 6.00 |
| 2 | 20상 | 전면 | 균열 | 0.1 | 0.2 | | 1 | m | 0.20 |
| 3 | 23상 | 전면 | 균열 | 0.2 | 0.2 | | 1 | m | 0.20 |
| 4 | 26상 | 전면 | 블록 파손 | | 0.1 | 0.1 | 1 | m <sup>2</sup> | 0.01 |
| 5 | 26상 | 전면 | 균열 | 0.3 | 0.2 | | 5 | m | 1.00 |
| 6 | 26상 | 전면 | 블록 파손 | | 0.1 | 0.1 | 1 | m <sup>2</sup> | 0.01 |

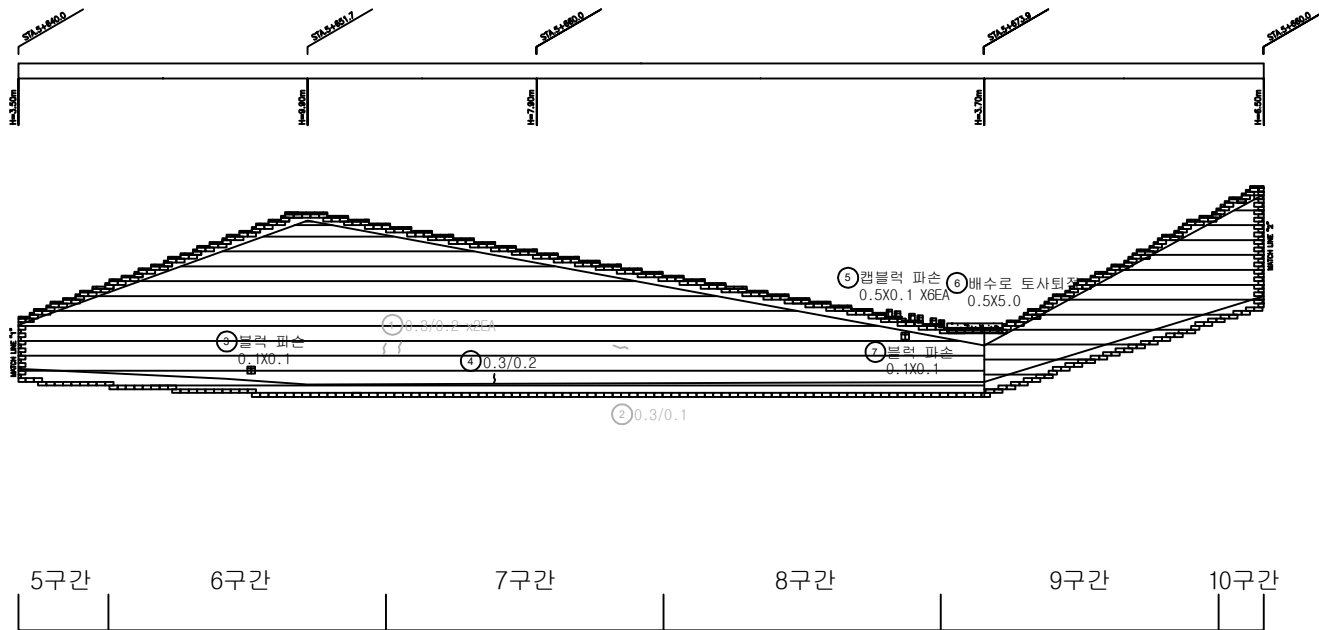
보강 토옹벽(2)

| 번호 | 구분 | 부재 | 손상 현황 | 손상 규모 | | | | | 비고 |
|---|---|---|---|---|---|---|---|---|---|
| 1 | 20상 | 전면 | 균열 | 0.3 | 0.2 | | 2 | m | 0.40 |
| 2 | 20상 | 전면 | 균열 | 0.3 | 0.1 | | 1 | m | 0.10 |
| 3 | 26상 | 전면 | 블럭 파손 | | 0.1 | 0.1 | 1 | m <sup>2</sup> | 0.01 |
| 4 | 26상 | 전면 | 균열 | 0.3 | 0.2 | | 1 | m | 0.20 |
| 5 | 26상 | 전면 | 캠블럭 파손 | | 0.5 | 0.1 | 6 | m <sup>2</sup> | 0.30 |
| 6 | 26상 | 배수시설 | 배수로 토사퇴적 | | 0.5 | 5.0 | 1 | m <sup>2</sup> | 2.50 |
| 7 | 26상 | 전면 | 블럭 파손 | | 0.1 | 0.1 | 1 | m <sup>2</sup> | 0.01 |

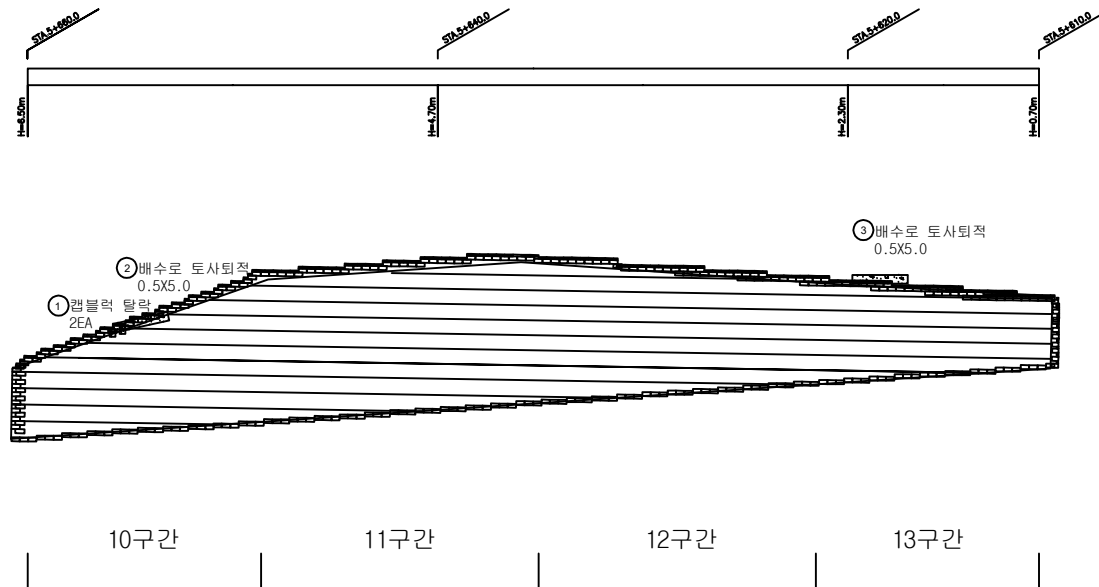
보강 토옹벽(3)

| 번호 | 구분 | 부재 | 손상 현황 | 손상 규모 | | | | | 비고 |
|---|---|---|---|---|---|---|---|---|---|
| 1 | 26상 | 전면 | 램블럭 탈락 | | | | 2 | EA | 2.00 |
| 2 | 26상 | 배수시설 | 배수로 토사퇴적 | | 0.5 | 5.0 | 1 | m <sup>2</sup> | 2.50 |
| 3 | 26상 | 배수시설 | 배수로 토사퇴적 | | 0.5 | 5.0 | 1 | m <sup>2</sup> | 2.50 |
