보강토옹벽(STA5+160~5+385(좌))

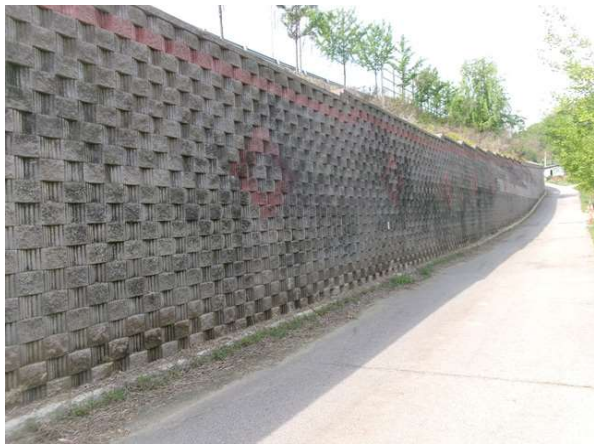
전면부 전경

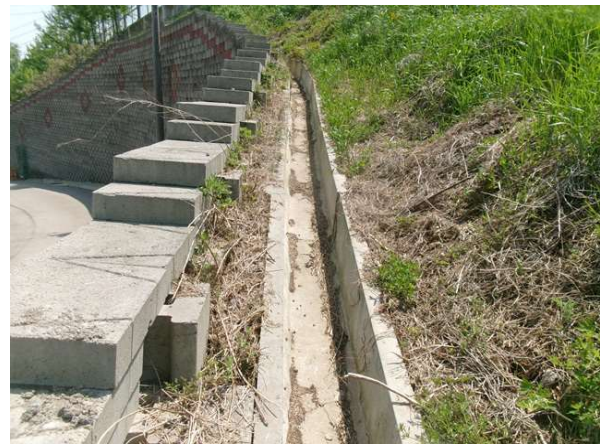
상부 배수로 전경

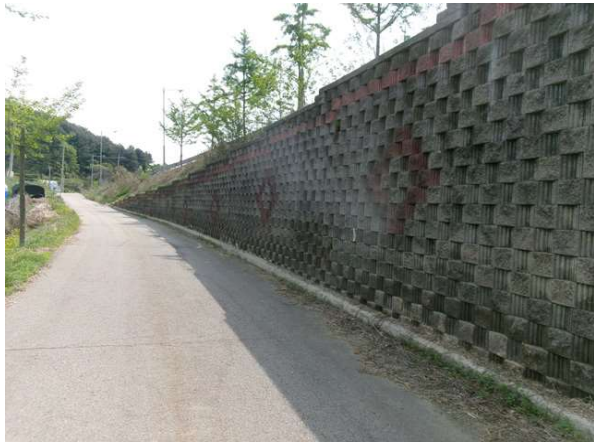
하부 지방도 전경

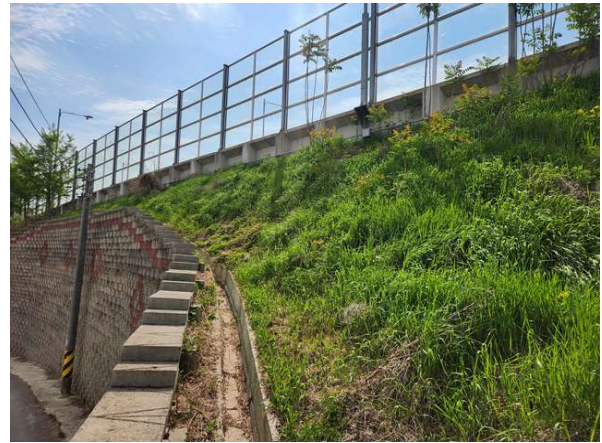
상부 성토부 전경

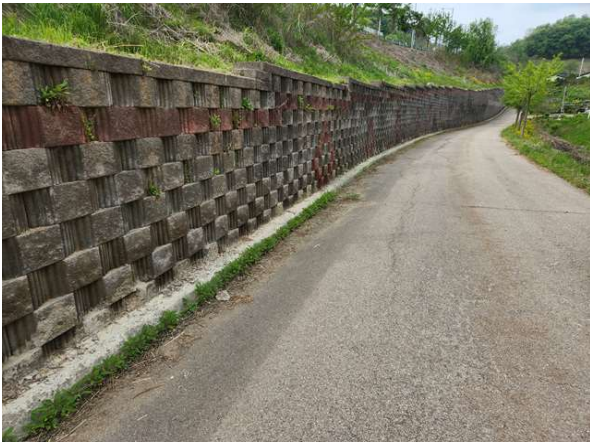
| 현황 | • S1 연석 박리(20.0x0.3) |
| 원인 | • 공용기간 증가, 열화 등 |

| 대책 | • 단면보수 |

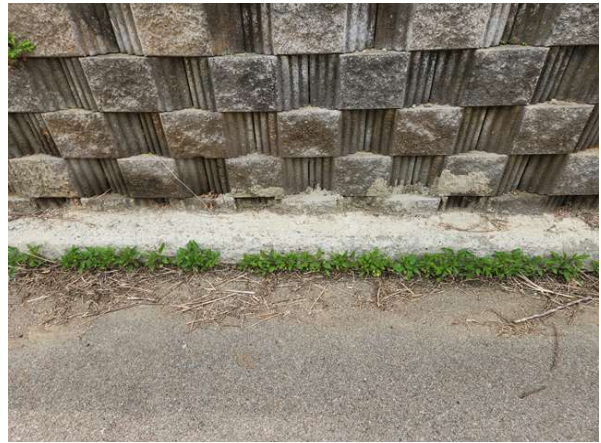
| 현황 | • S5 연석 박리(20.0x0.3) |
| 원인 | • 공용기간 증가, 열화 등 |

| 대책 | • 단면보수 |

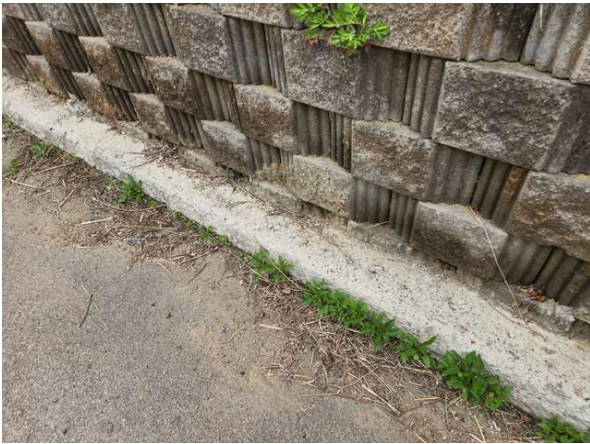
| 현황 | • S9 연석 박리(20.0x0.3) |
| 원인 | • 공용기간 증가, 열화 등 |

| 대책 | • 단면보수 |

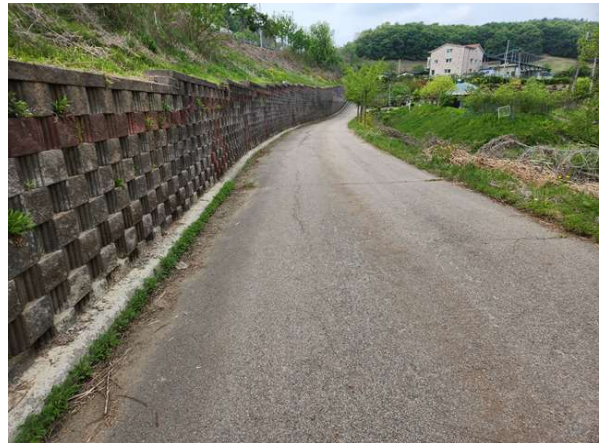
| 현황 | • S2 포장 균열(L=20.0m) |
| 원인 | • 공용기간 증가, 열화 등 |

| 대책 | • 주의관찰 |

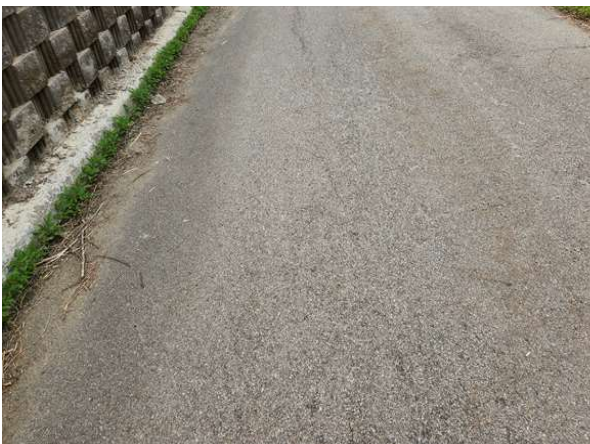
| 현황 | • S4 포장 균열(L=20.0m) |
| 원인 | • 공용기간 증가, 열화 등 |

| 대책 | • 주의관찰 |

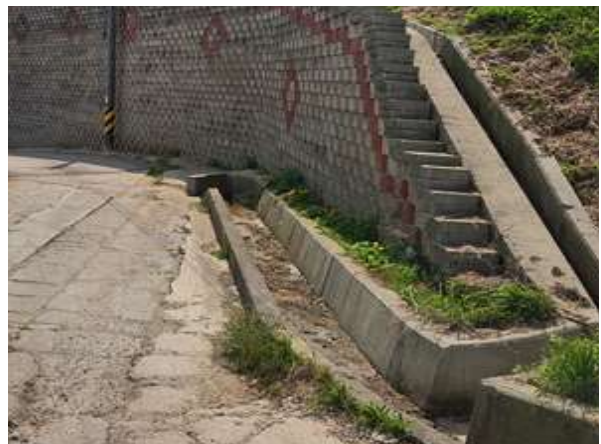
| 현황 | • S12 하부 배수로 상태현황 |

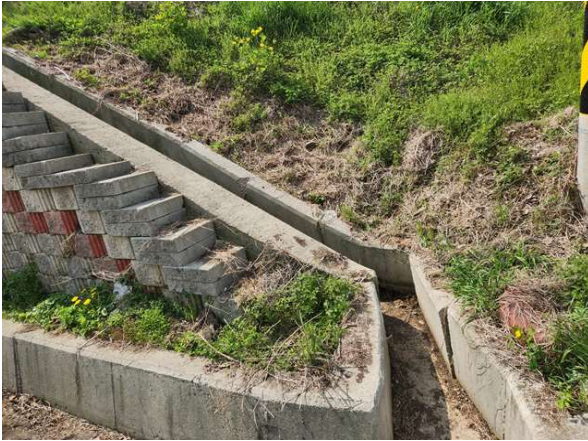
| 현황 | • S12 배수로 파손(3.0x0.5) |
| 원인 | • 시공미흡, 상부 다짐시 토압 등 |

| 대책 | • 단면보수 |

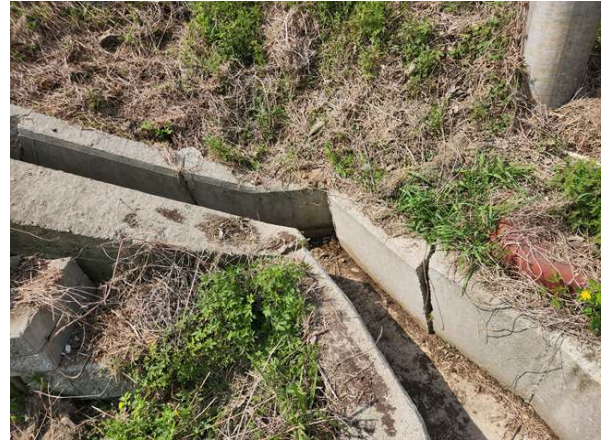
| 현황 | • S12 배수로 파손(3.0x0.5) |
| 원인 | • 시공미흡, 상부 다짐시 토압 등 |

| 대책 | • 단면보수 |

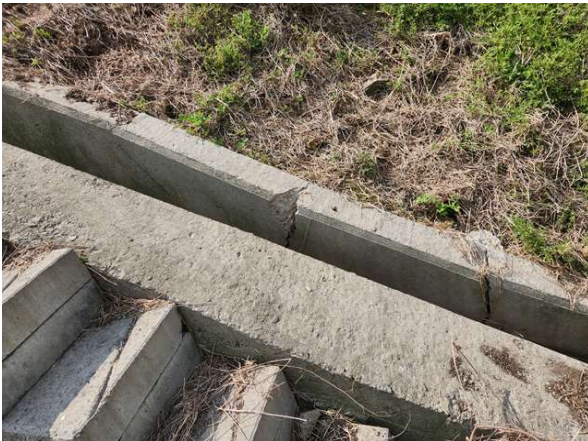
| 현황 | • S12 배수로 파손(3.0x0.5) |
| 원인 | • 시공미흡, 상부 다짐시 토압 등 |

| 대책 | • 단면보수 |

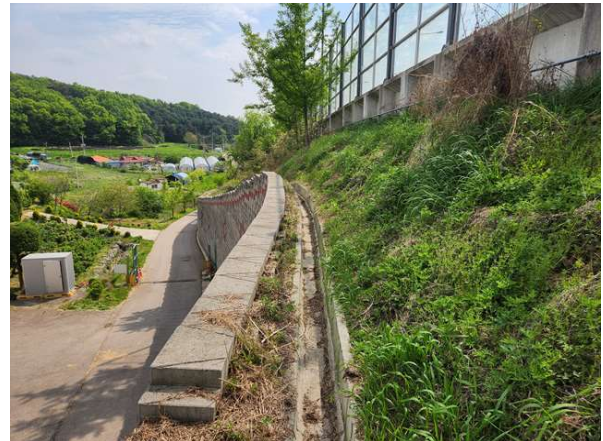
| 현황 | • S11 상부 배수로 상태현황 |

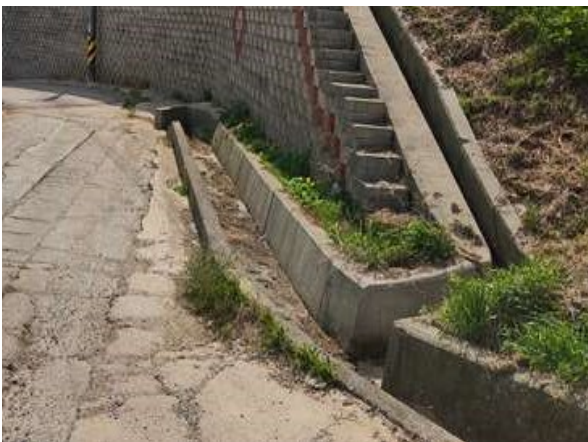
| 현황 | • 하부 배수로 상태현황 |

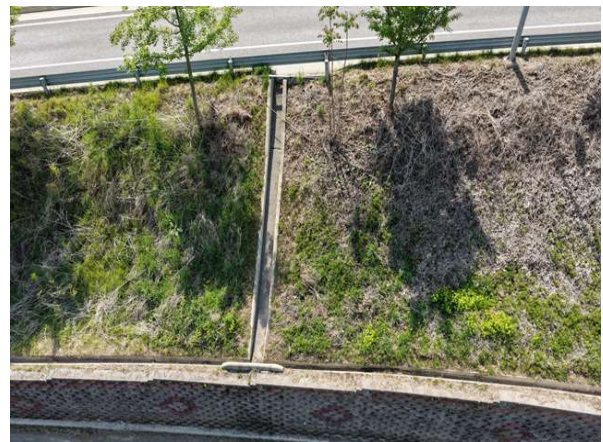
| 현황 | • 상부 수직도수로 상태현황 |

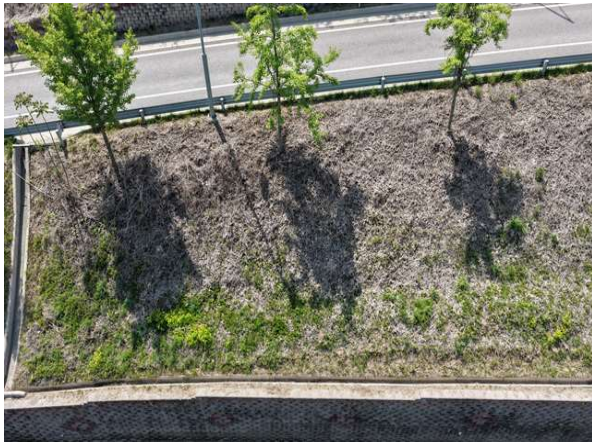
현 황 • S2 상부 성토부 상태현황  
원 인 • -  
대 책 • -

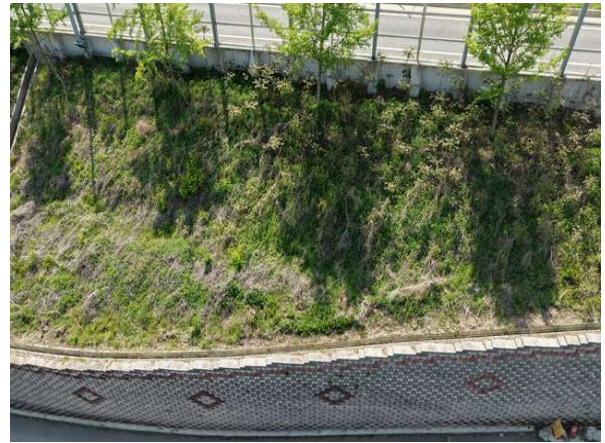
현 황 • S6 상부 성토부 상태현황  
원 인 • -  
대 책 • -

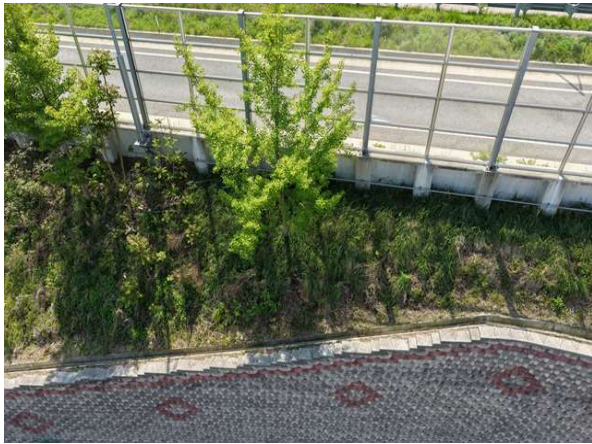
현 황 • S11 상부 성토부 상태현황  
원 인 • -  
대 책 • -

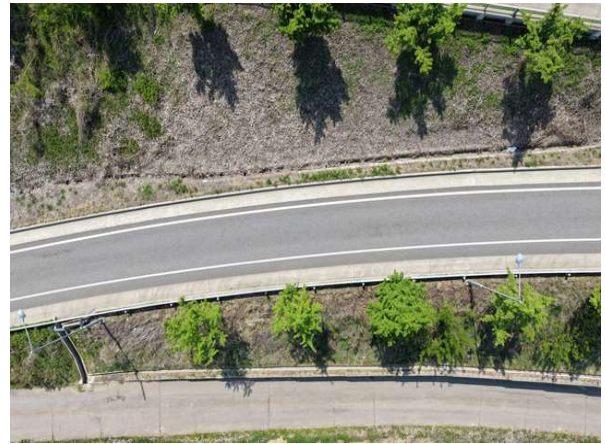
현 황 • S1 상부 도로포장 상태현황  
원 인 • -  
대 책 • -

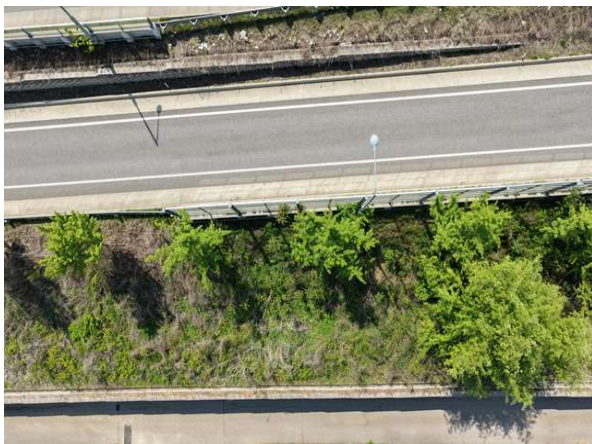
현 황 • S5 상부 도로포장 상태현황  
원 인 • -  
대 책 • -

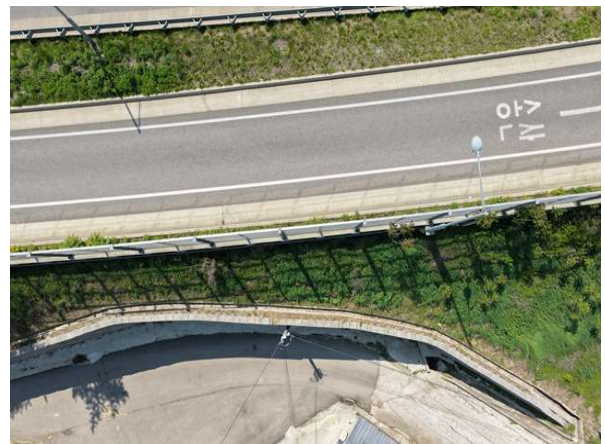
현 황 • S12 상부 도로포장 상태현황  
원 인 • -  
대 책 • -
