보강토옹벽(STA5+255~5+563(우))

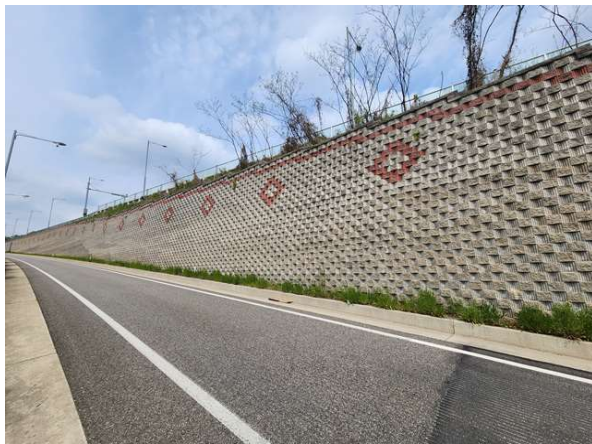
전면부 전경

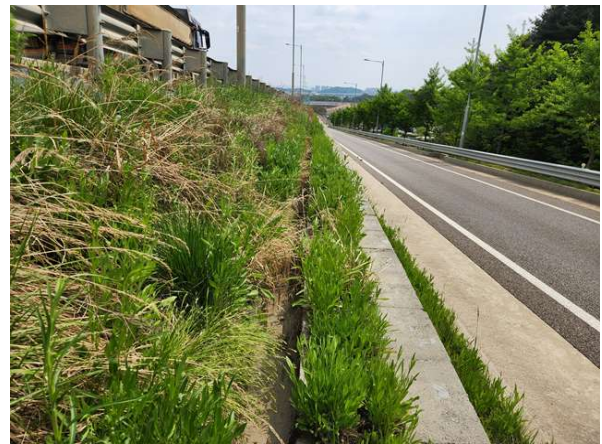
상부 배수로 전경

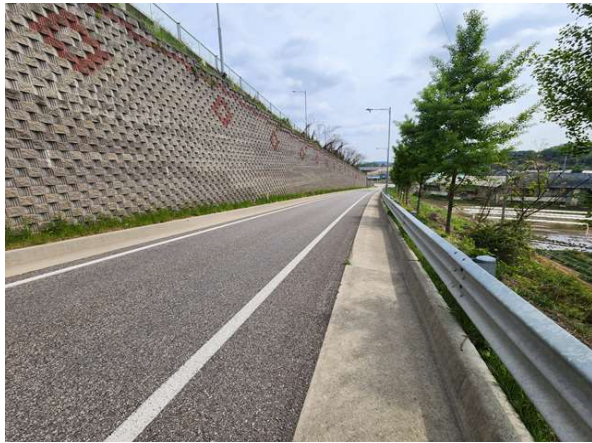
하부 포장부 전경

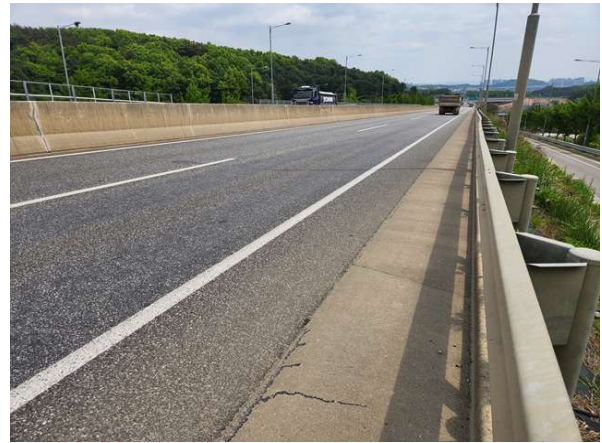
상부 포장부 전경

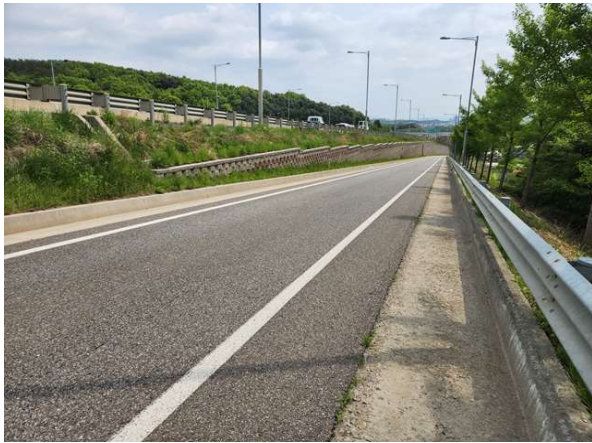
현 황 • S1 상태현황

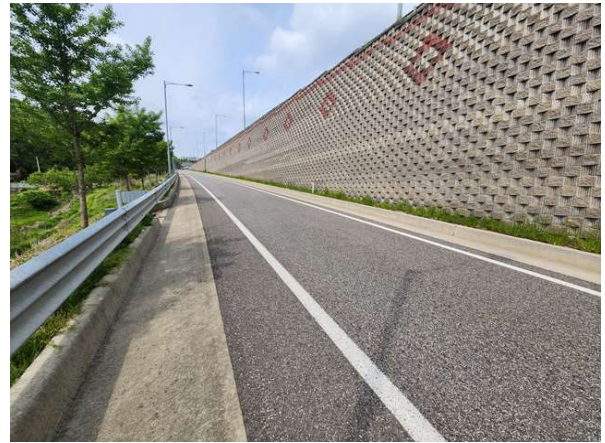
현 황 • S6 상태현황

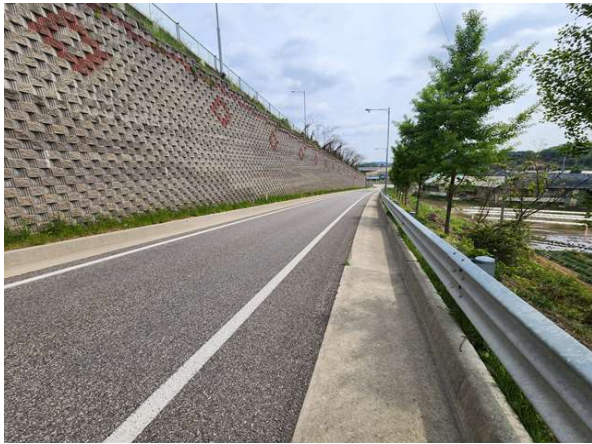
현 황 • S8 상태현황

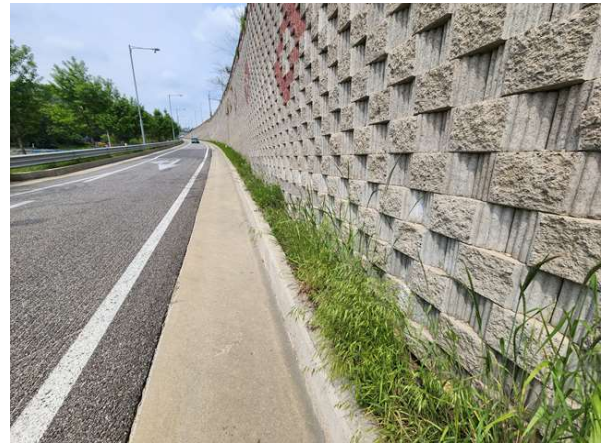
현 황 • S10 상태현황

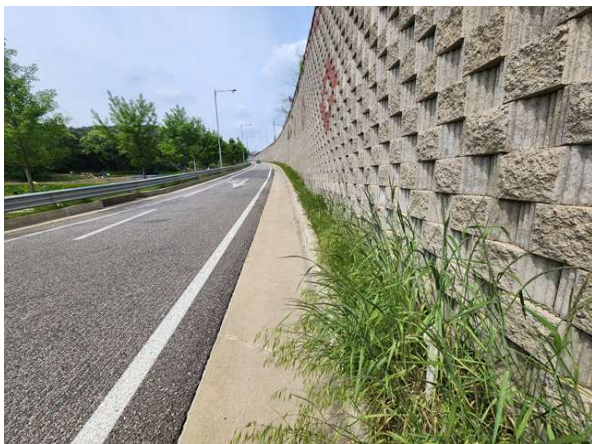
현 황 • S12 상태현황

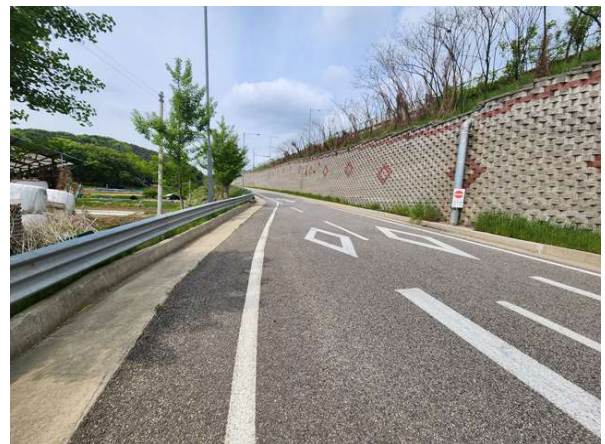
현 황 • S15 상태현황

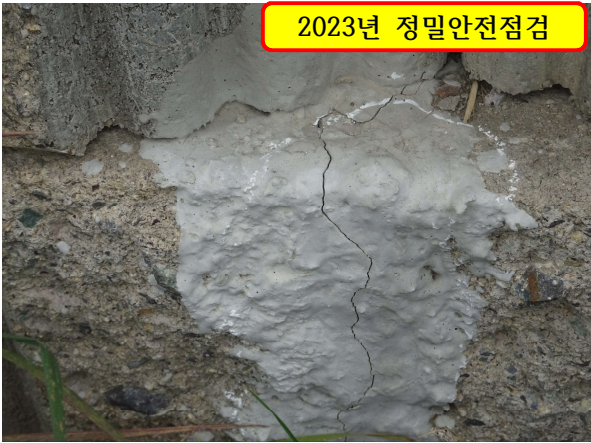
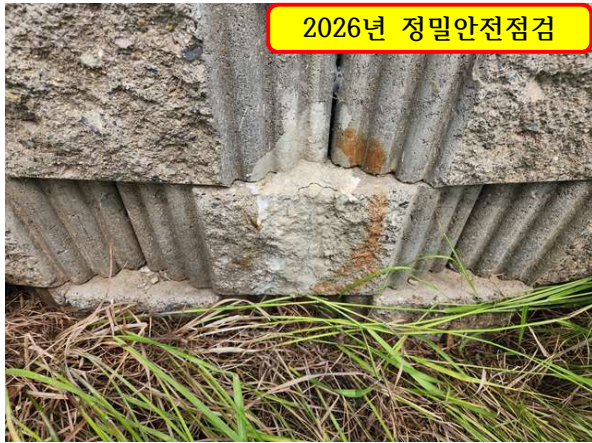
| <div> <div>2023년 정밀안전점검</div> </div> | | <div> <div>2026년 정밀안전점검</div> </div> | |

| 현황 | • S16 블록 균열(0.3mm이상) | 현황 | • S16 블록 균열(0.3mm이상) |
| 원인 | • 시공미흡 등 | 원인 | • 시공미흡 등 |

| 대책 | • 주입보수 | 대책 | • 주입보수 |

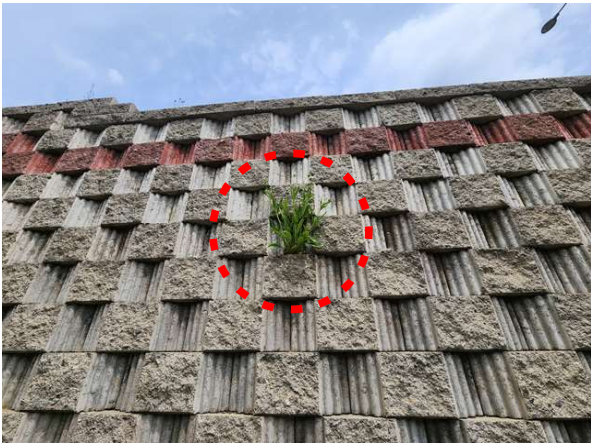
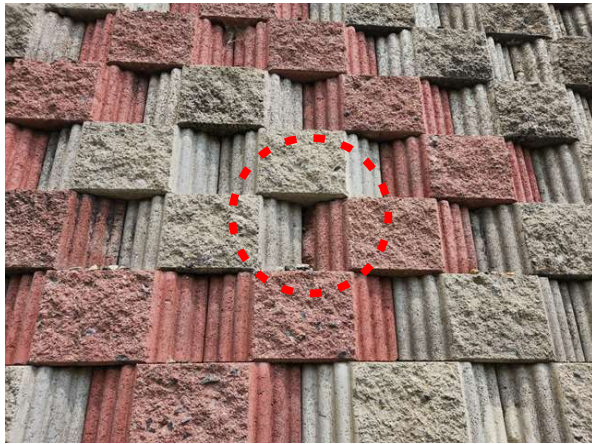
| 현황 | • S4 식생(1EA) | 현황 | • S5 블록 파손(0.1x0.1) |
| 원인 | • 공용기간 증가 등 | 원인 | • 시공미흡 등 |

| 대책 | • 정비 | 대책 | • 단면보수 |

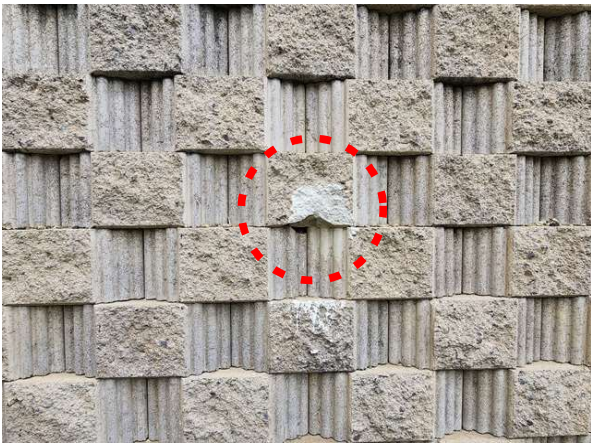
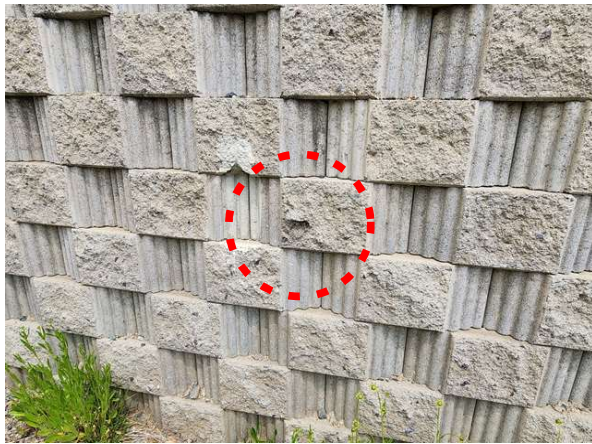
| 현황 | • S6 블록 파손(0.1x0.1) | 현황 | • S6 블록 파손(0.1x0.1) |
| 원인 | • 외부충격 등 | 원인 | • 외부충격 등 |

| 대책 | • 단면보수 | 대책 | • 단면보수 |

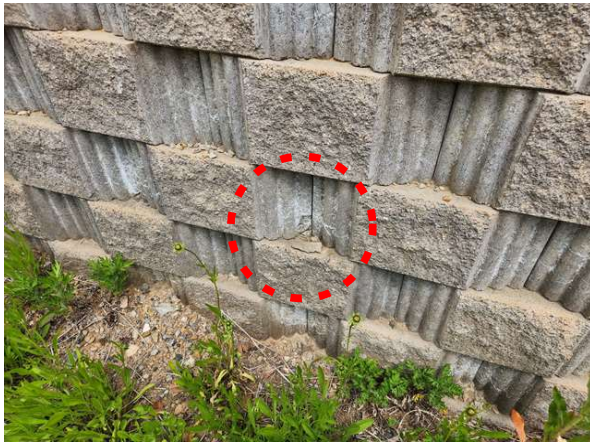
| 현황 | • S10 블록 파손(0.1x0.1) |
| 원인 | • 시공미흡 등 |

| 대책 | • 단면보수 |

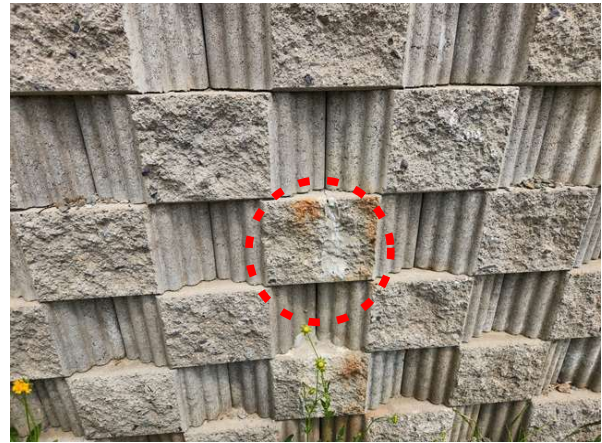
| 현황 | • S13 블록 균열(0.3mm 이상) |
| 원인 | • 시공미흡 등 |

| 대책 | • 주입보수 |

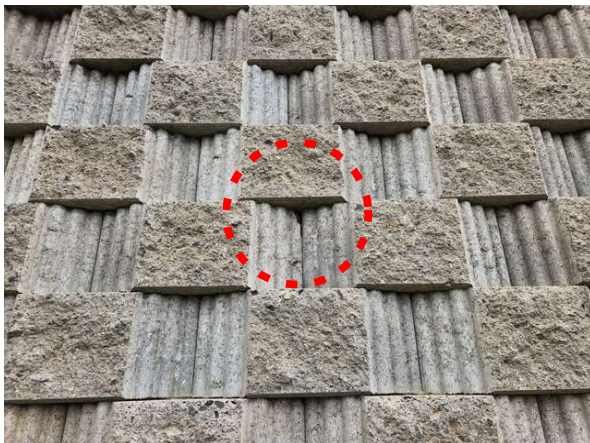
| 현황 | • S14 블록 파손(0.1x0.1) |
| 원인 | • 시공미흡 등 |

| 대책 | • 단면보수 |

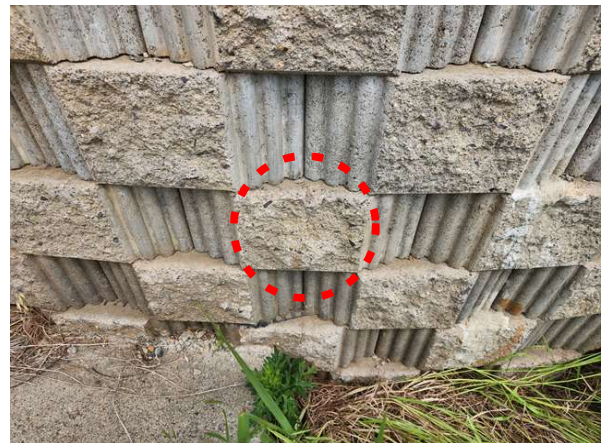
| 현황 | • S16 블록 균열(0.3mm 이상) |
| 원인 | • 시공미흡 등 |

| 대책 | • 주입보수 |

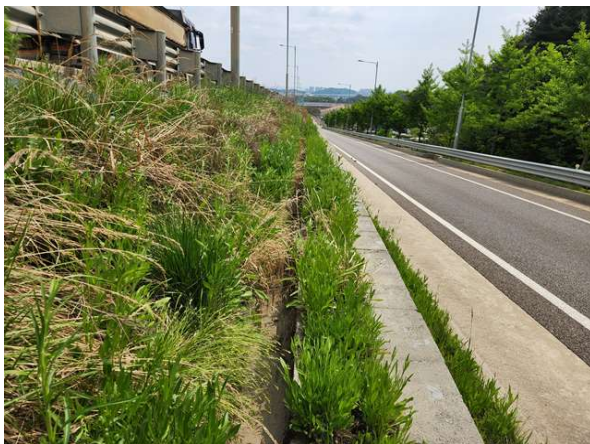
| 현황 | • S1 상부 배수로 상태현황 |

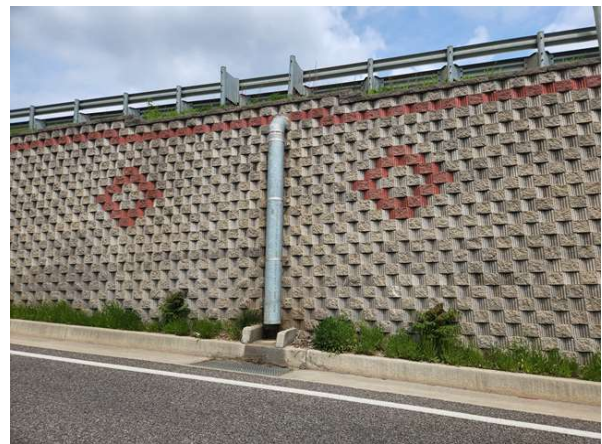
| 현황 | • S8 전면부 배수관 상태현황 |

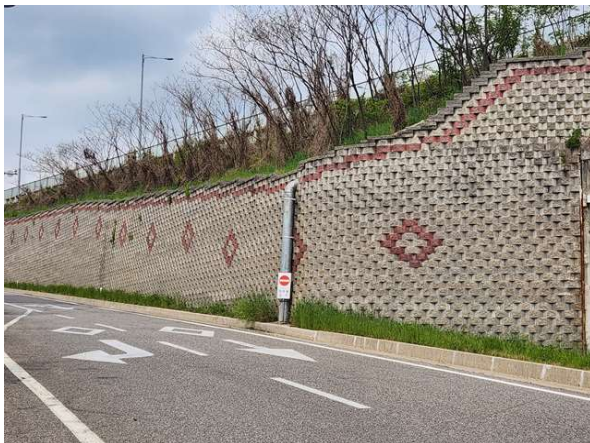
| 현황 | • S16 전면부 배수관 상태현황 |

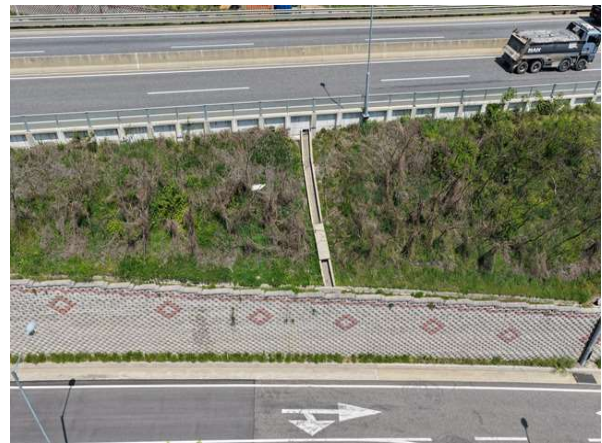
| 현황 | • S15 상부 수직도수로 상태현황 |

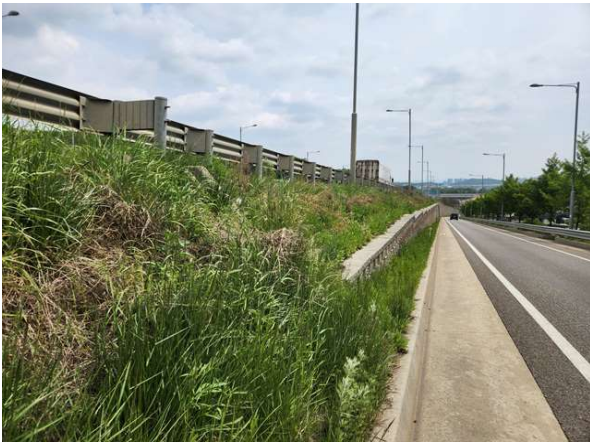
| 현황 | • S1 상부 성토부 상태현황 |

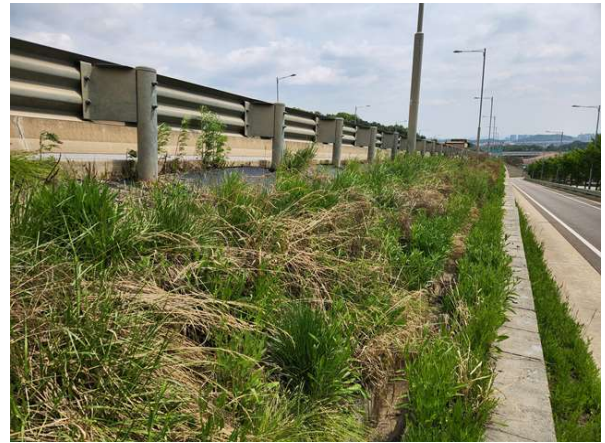
| 현황 | • S2 상부 성토부 상태현황 |

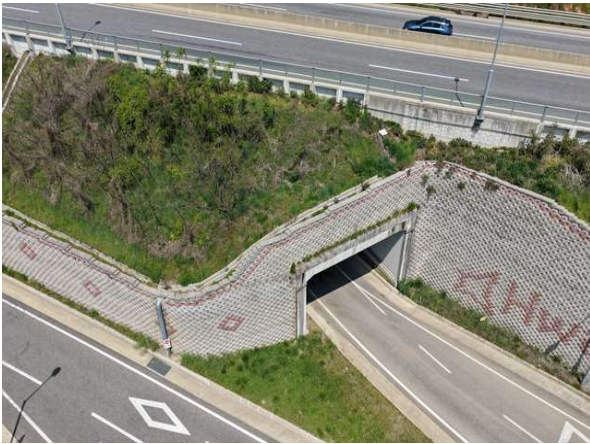
| 현황 | • S16 상부 성토부 상태현황 |

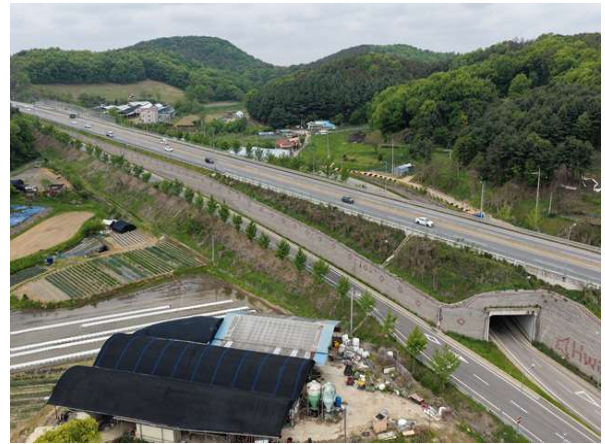
| 현황 | • S1~S16 상부 성토부 상태현황 |

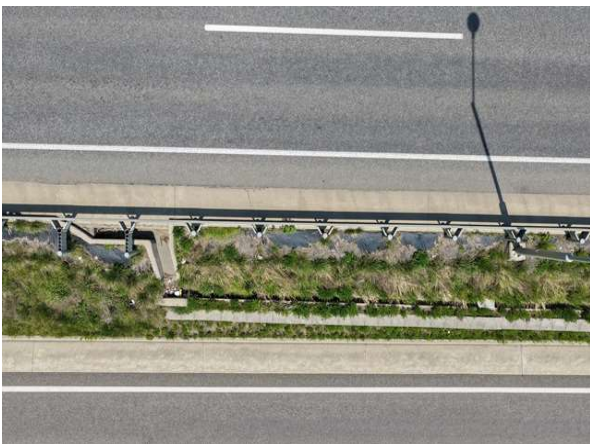
| 현황 | • S1 상부 도로포장 상태현황 |

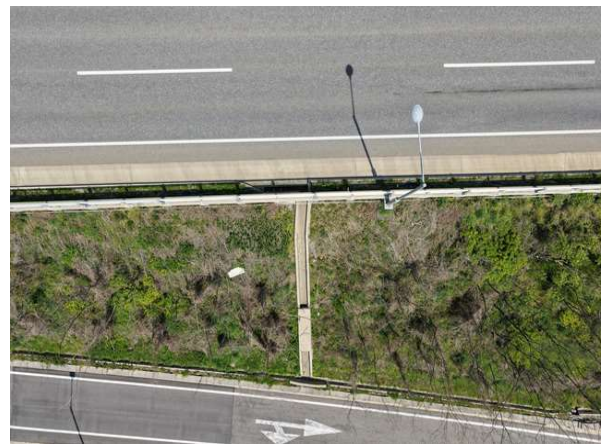
| 현황 | • S15 상부 도로포장 상태현황 |
