**보강토옹벽(STA5+694~5+860(좌))**

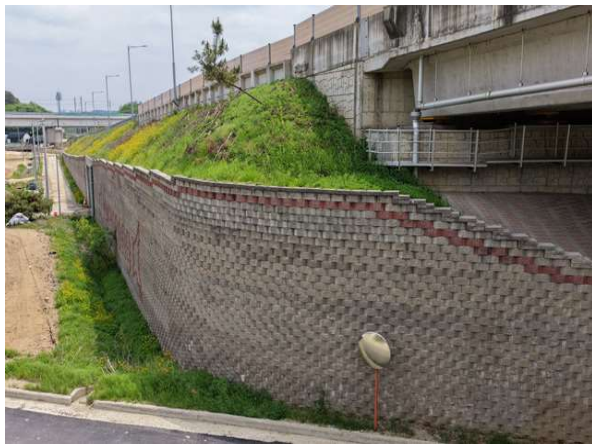
전면부 전경

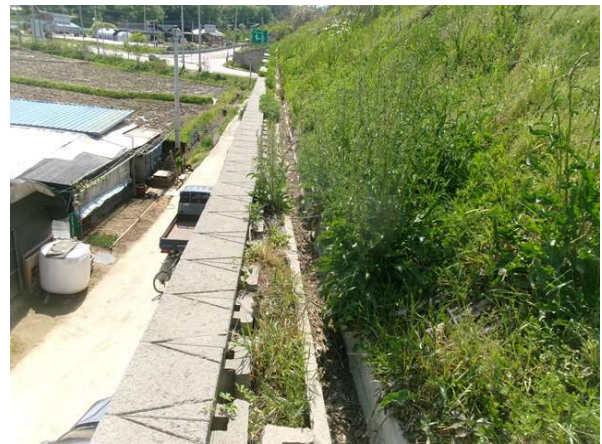
상부 배수로 전경

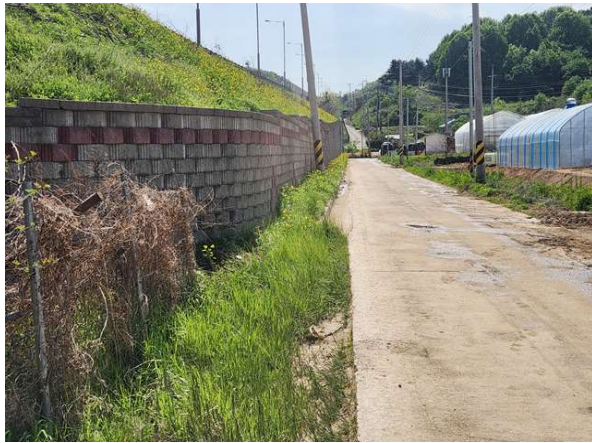
지반, 기초부 전경

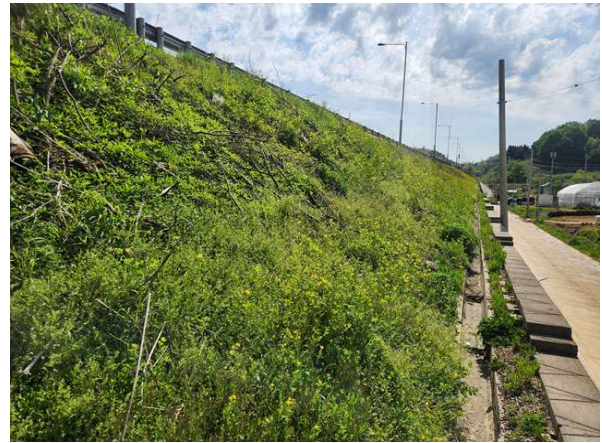
상부 성토부 전경

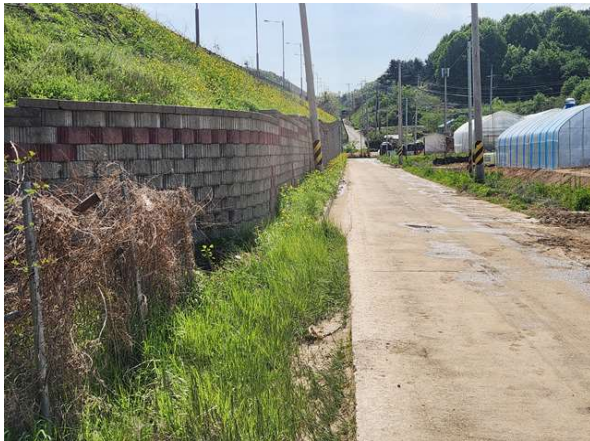
현 황 • S1 상태현황

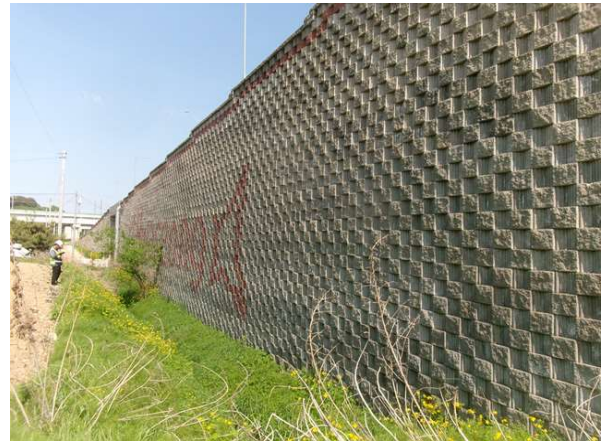
현 황 • S9 상태현황

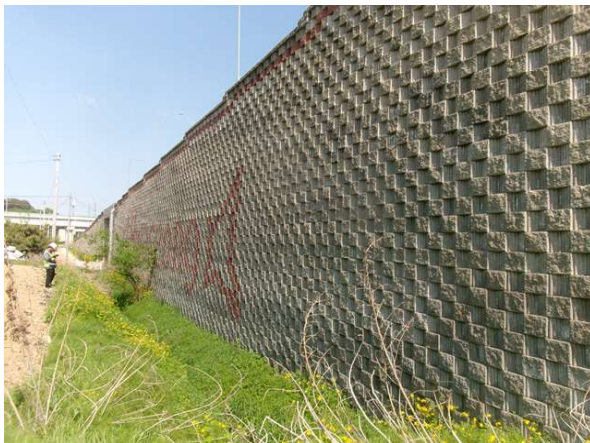
현 황 • S9 상태현황

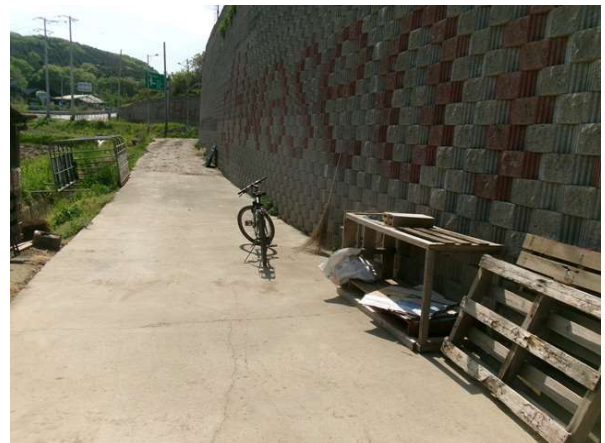
현 황 • S13 상태현황

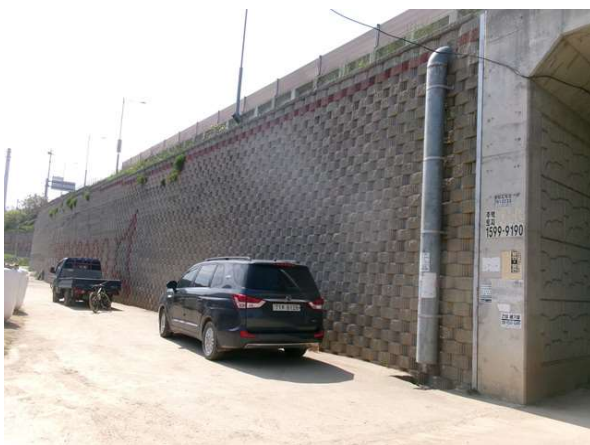
현 황 • S14 상태현황

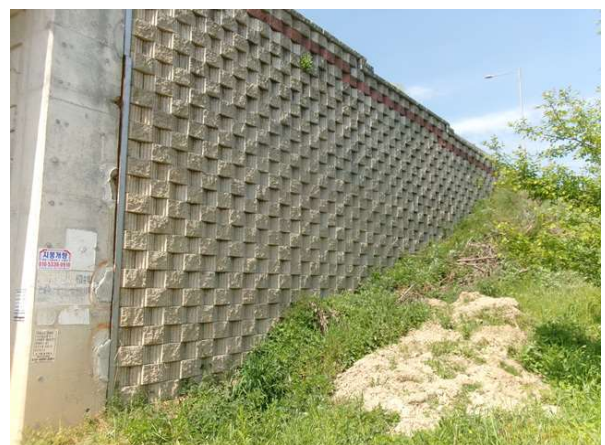
현 황 • S16 상태현황

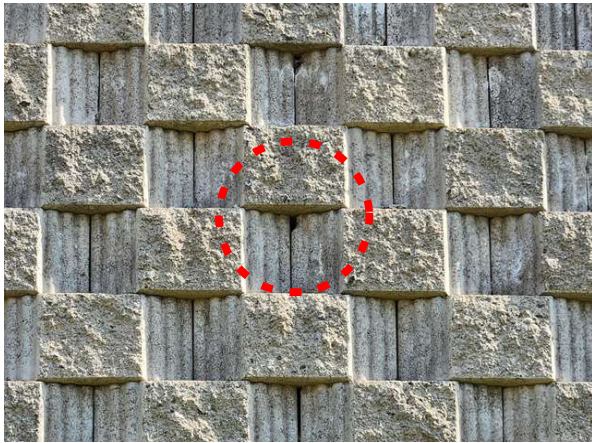
- S9 블록 파손(0.1x0.1)
- 시공미흡 등
- 단면보수

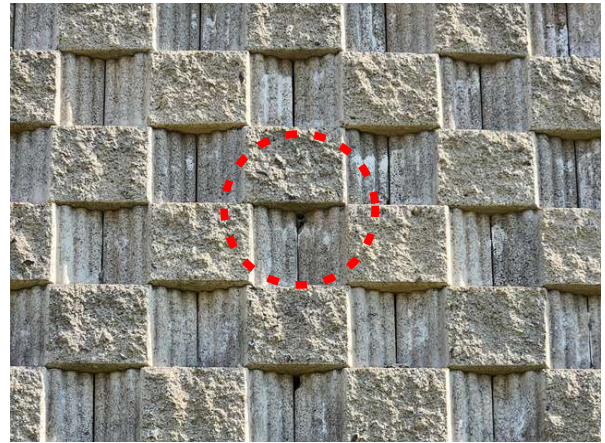
- S9 블록 파손(0.1x0.1)
- 시공미흡 등
- 단면보수

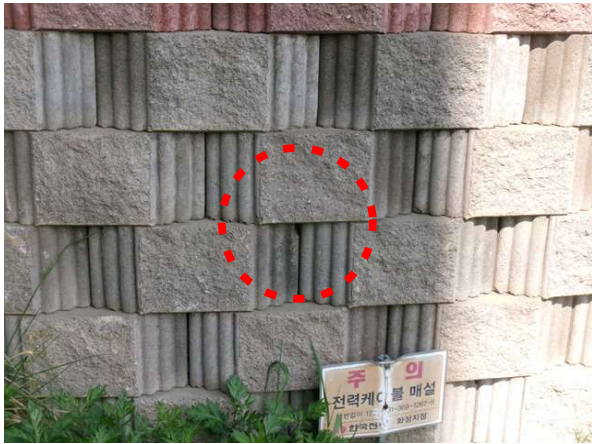
- S11 블록 파손(0.1x0.1)
- 시공미흡 등
- 단면보수

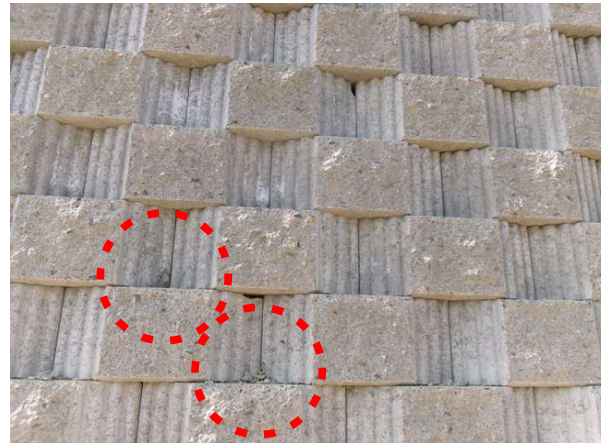
- S15 블록 파손(0.1x0.1)
- 외부충격 등
- 단면보수

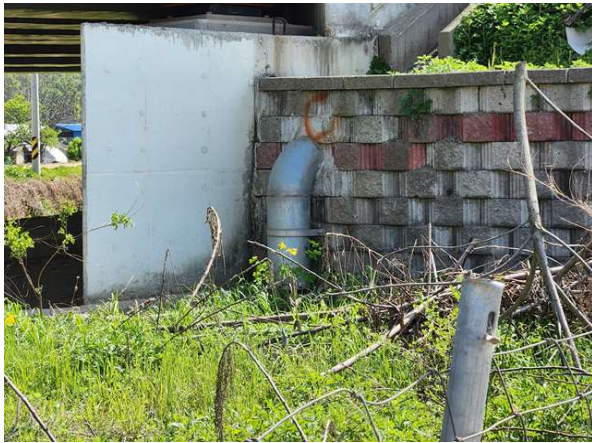
| 현황 | • S1 전면부 배수관 상태현황 |

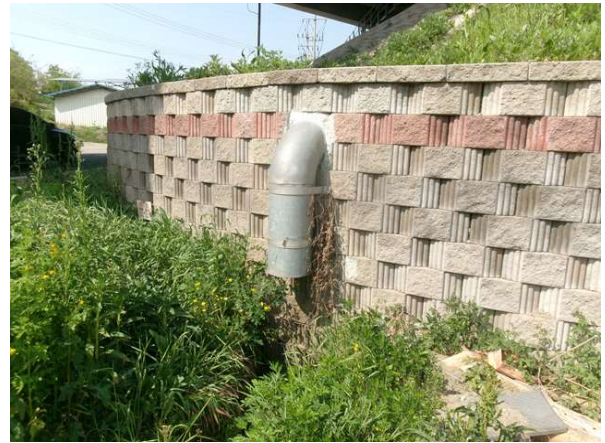
| 현황 | • S11 전면부 배수관 상태현황 |

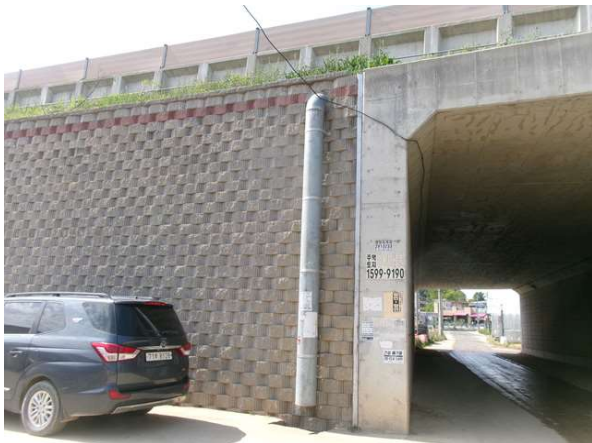
| 현황 | • S15 전면부 배수관 상태현황 |

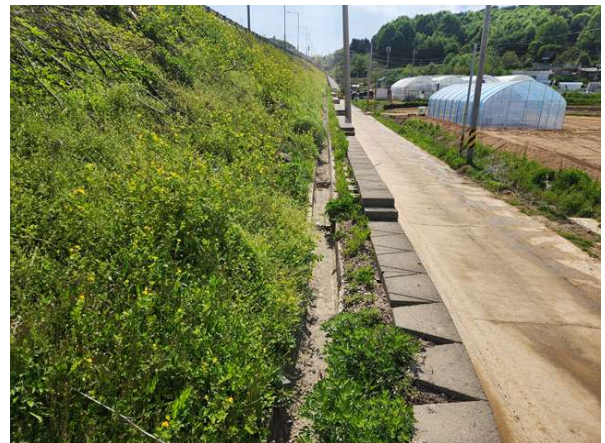
| 현황 | • S1 상부 배수로 상태현황 |

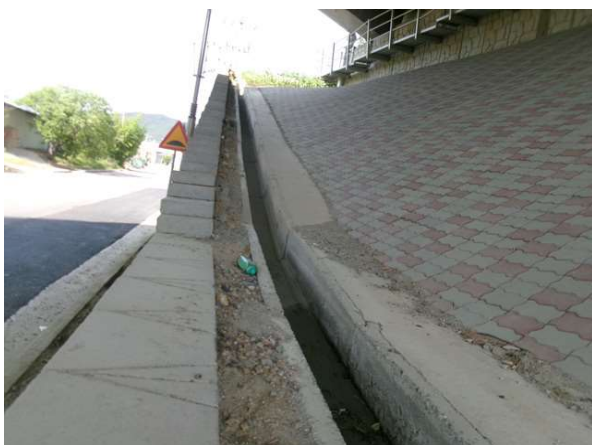
| 현황 | • S10 상부 배수로 상태현황 |

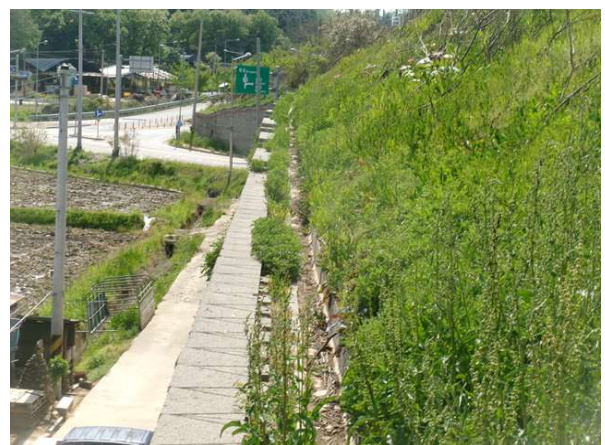
| 현황 | • S14 상부 배수로 상태현황 |

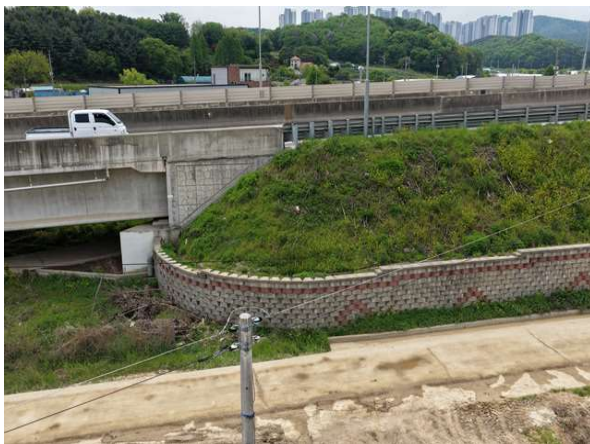
현 황 • S1 상부 성토부 상태현황

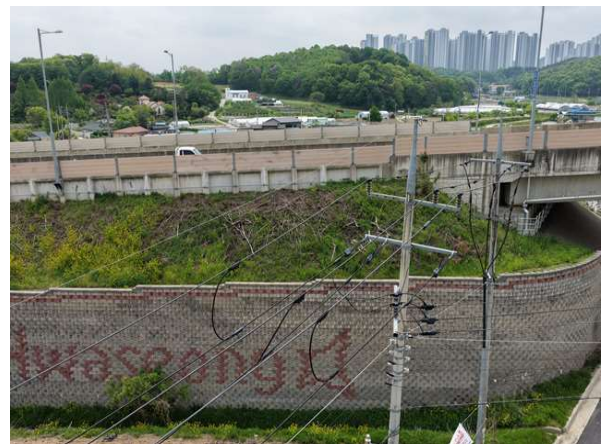
현 황 • S9 상부 성토부 상태현황

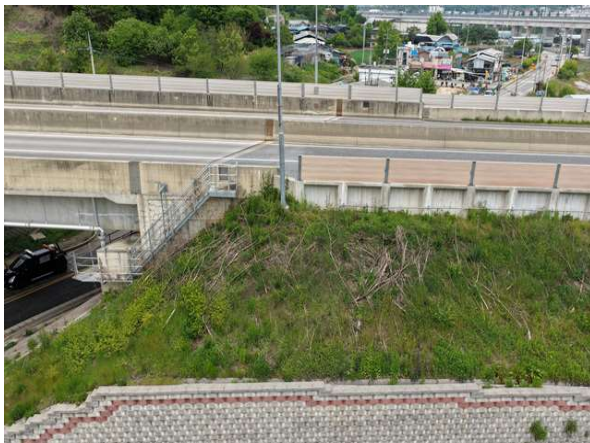
현 황 • S12 상부 성토부 상태현황

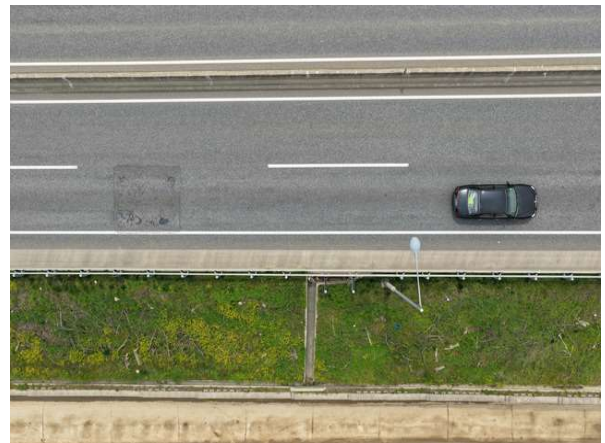
현 황 • S4 상부 도로포장 상태현황

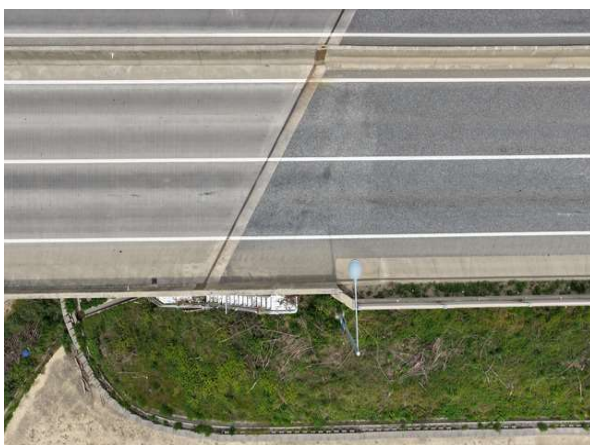
현 황 • S11 상부 도로포장 상태현황

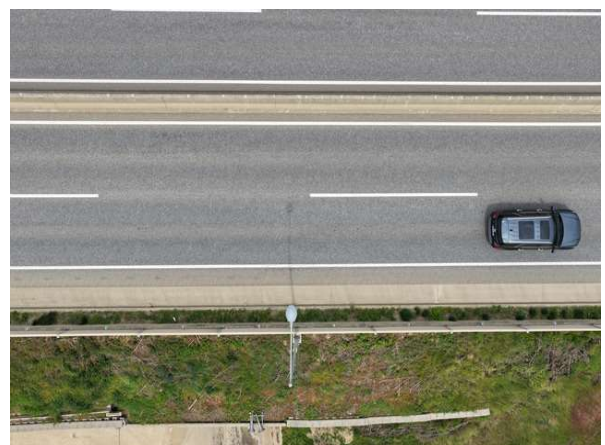
현 황 • S16 상부 도로포장 상태현황
