신 월 여 의 지 하 도 로  
안 전 점 검 ( 정 기 , 정 밀 ) 용 역  
(정밀안전점검)

[신월여의지하도로(인천방향)]

2026. 04

점검기관 : (주)명성엔지니어링

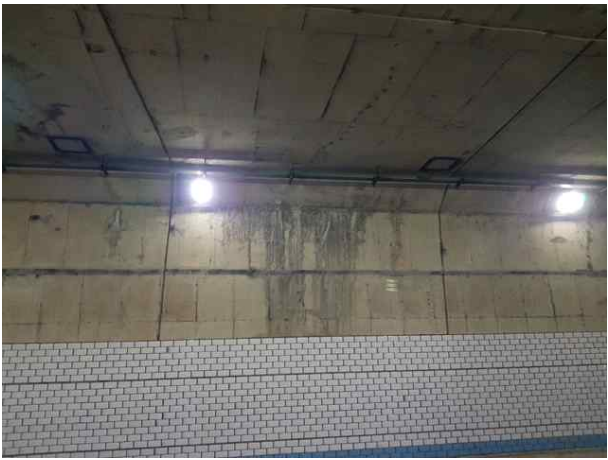
| 본선 BOX구간 벽체 S711 균열(Cw=0.3mm) 및 누수(스며있음) | 본선 BOX구간 벽체 S713 누수흔적 |

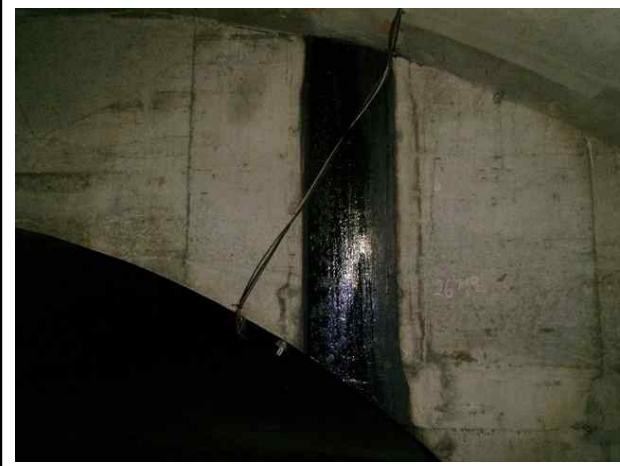
| 본선 NATM구간 천단부 S161 누수(흐름) | 본선 NATM구간 천단부 S181 누수흔적 |

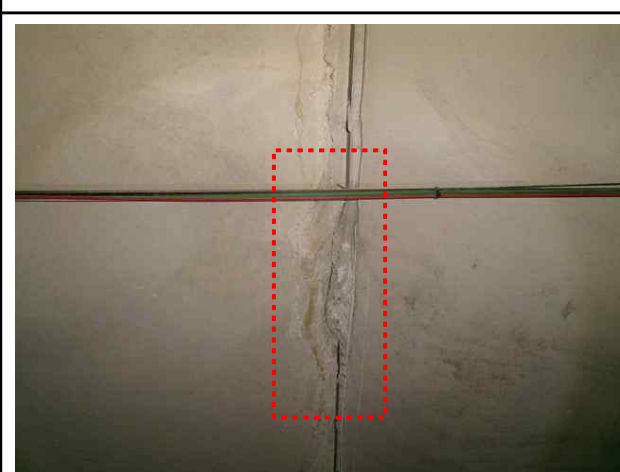
| 본선 NATM구간 천단부 S182 파손 | 본선 NATM구간 천단부 S195 망상균열 |

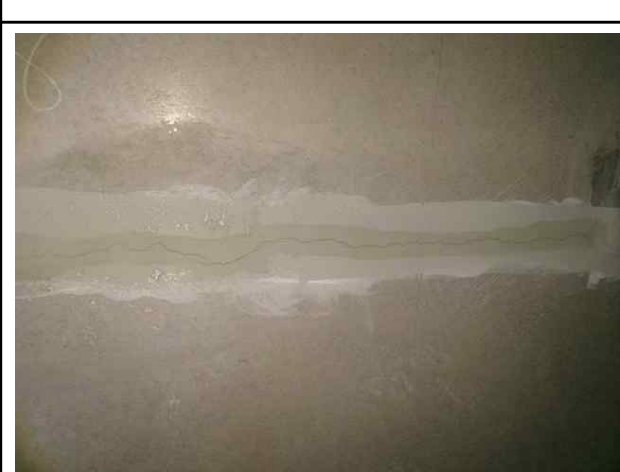
| 본선 NATM구간 천단부 S210 재균열(Cw=0.3mm) | 본선 NATM구간 천단부 S221 층분리 |

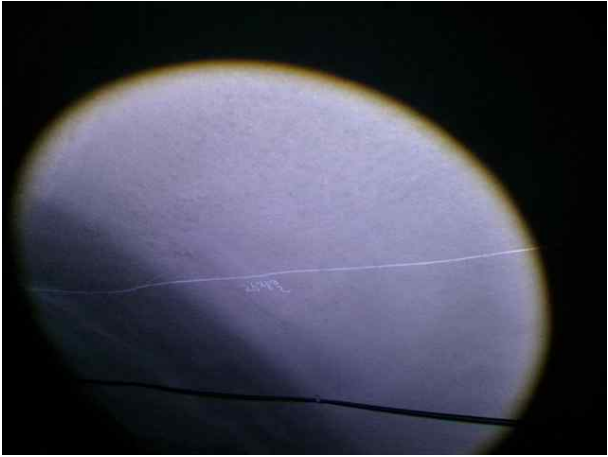
| 본선 NATM구간 천단부 S421 균열(Cw=0.5mm) | 본선 NATM구간 천단부 S498 균열(Cw=0.5mm) |

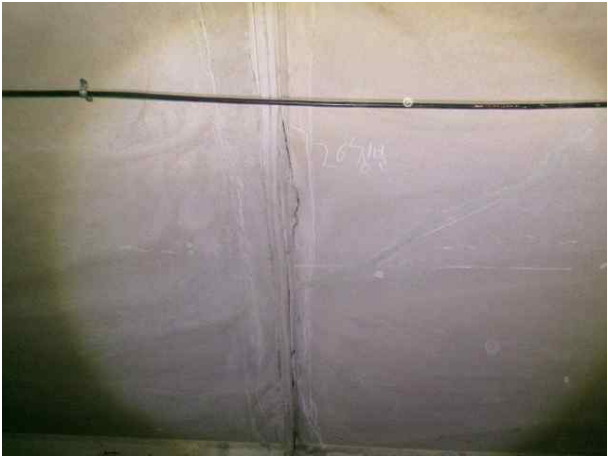
| 본선 NATM구간 천단부 S679 층분리 | 본선 NATM구간 천단부 S685 층분리 |

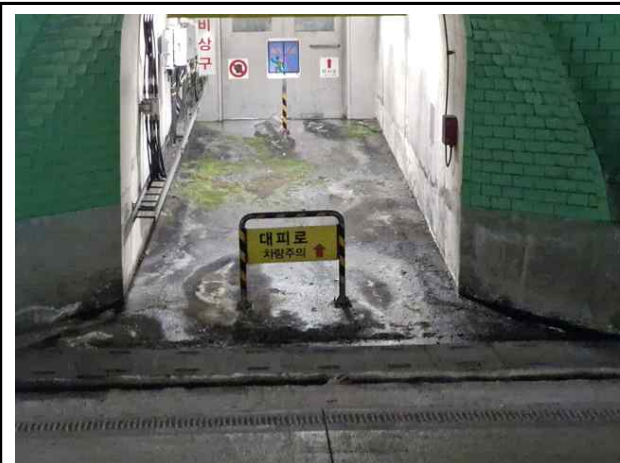
| <p>피난연락갱 S057 누수(떨어짐)</p> | <p>피난연락갱 S084 누수(스며있음)</p> |

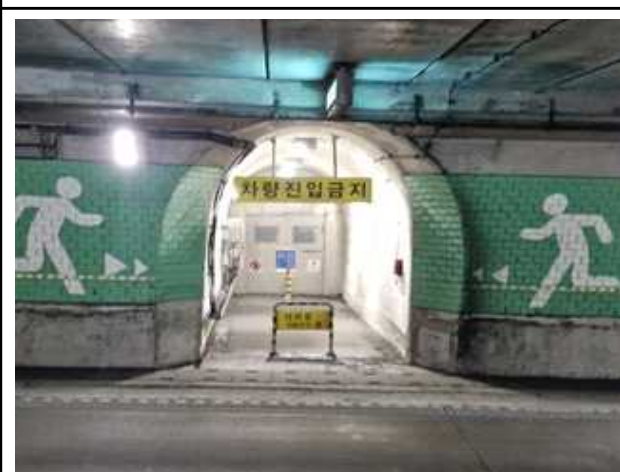
| <p>피난연락갱 S208 누수(스며있음)</p> | <p>피난연락갱 S696 체수</p> |

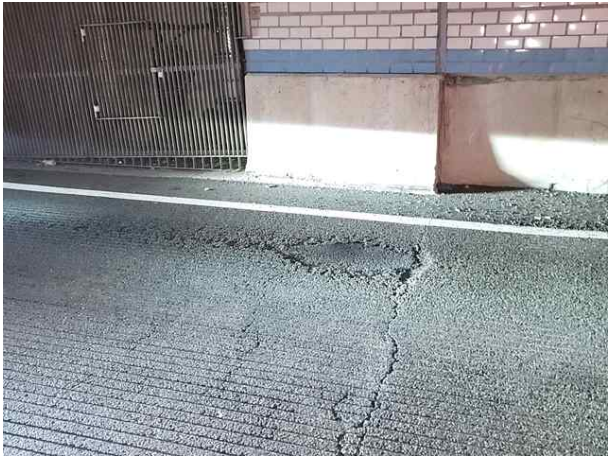
| RAMP-D 진입부 U-TYPE 옹벽 S5 포장 균열 | RAMP-D 진입부 U-TYPE 옹벽 S5 포장 파손 |

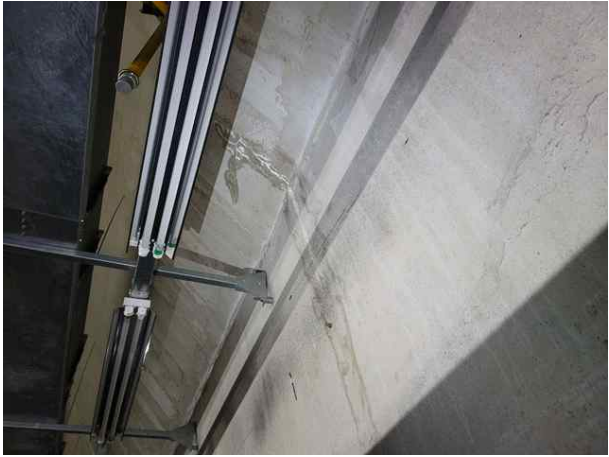
| RAMP-D 전기실 벽체 균열 및 누수 | RAMP-D 전기실 벽체 누수흔적 및 백태 |

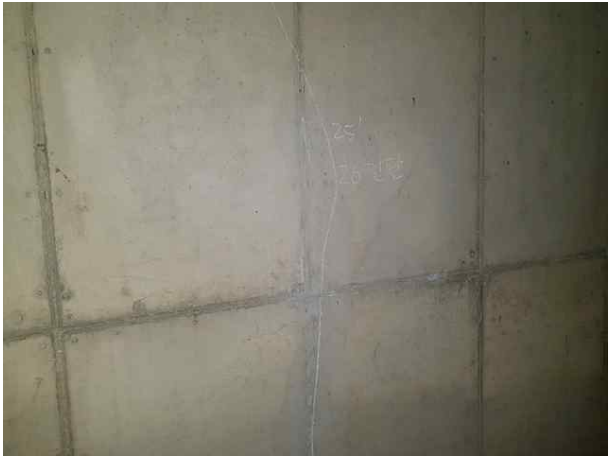
| RAMP-D 수문 상부슬래브 표면열화 | RAMP-D 수문 벽체 균열(Cw=0.2mm) |
