신 월 여 의 지 하 도 로  
안 전 점 검 ( 정 기 , 정 밀 ) 용 역  
(정밀안전점검)

[신월여의지하도로(여의도방향)]

2026. 04

점검기관 : (주)명성엔지니어링

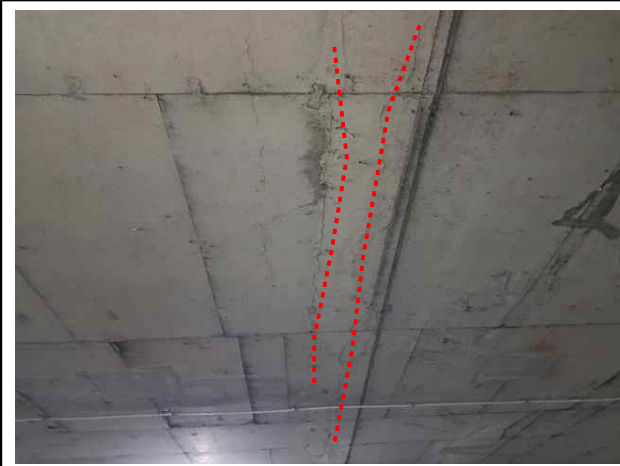
- ① BOX구간 슬래브에 대한 외관조사 결과 균열(0.3mm미만), 백태, 보수부 백태, 누수(떨어짐, 스며있음) 등이 조사되었다.
- ② 균열(0.3mm미만)의 경우 건조수축, 온도변화, 거푸집 조기탈형 등의 원인에 의해 발생한 손상으로 판단되며, 미세한 균열로서 부재에 미치는 영향은 적으나, 표면처리 보수를 실시하는 것이 유리할 것으로 판단된다.

| <p>본선 BOX구간 슬래브 S002 균열(Cw=0.2mm)</p> | <p>본선 BOX구간 슬래브 S716 균열부백태</p> |

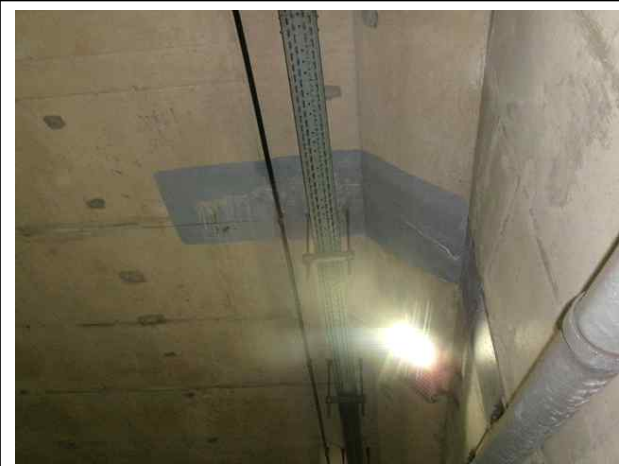
- ③ 백태, 보수부 백태의 경우 미세균열부 우수유입, 수분침투, 보수미흡 등에 의한 손상으로 손상의 정도는 미미하나 손상 진전 방지를 위해 표면처리 등의 보수가 요구된다.
- ④ 슬래브에 조사된 누수(떨어짐, 스며있음)의 경우 우천시 우수유입 등에 의한 손상으로 대체로 시공이음부에서 확인되었으며, 누수는 철근콘크리트에 영향을 미치므로 지수보수를 실시하는 것이 바람직하다.

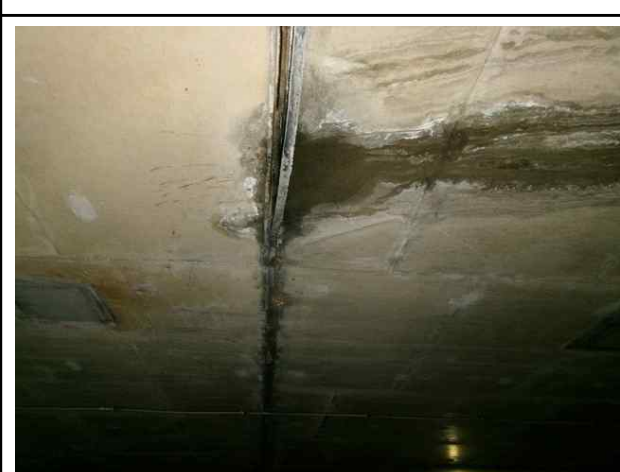
| <p>본선 BOX구간 슬래브 S721 누수(스며있음)</p> | <p>본선 BOX구간 슬래브 S723 백태</p> |

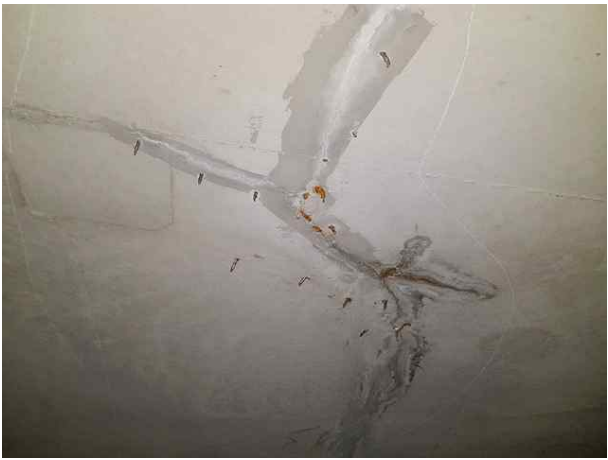
| 본선 NATM구간 천단부 S464 누수(스며있음) | 본선 NATM구간 천단부 S514 재균열( $C_w=0.3\text{mm}$ ) |

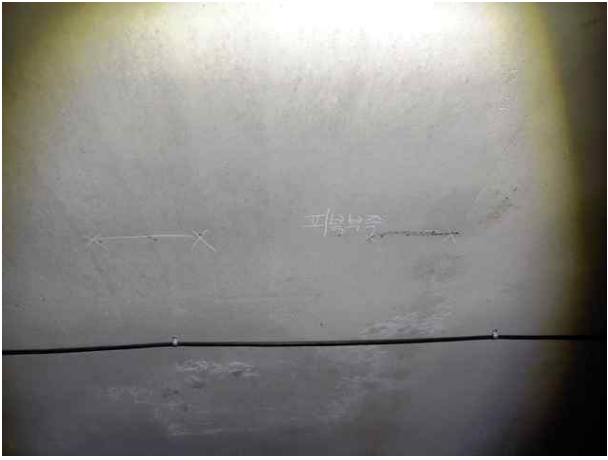
| 본선 NATM구간 천단부 S536 피복부죽 | 본선 NATM구간 천단부 S615 재균열( $C_w=0.5\text{mm}$ ) |

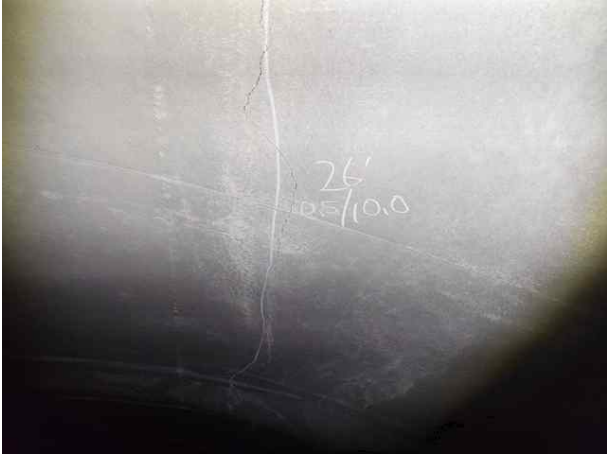
| 본선 NATM구간 천단부 S640 균열( $C_w=0.5\text{mm}$ ) | 본선 NATM구간 천단부 S656 균열( $C_w=0.3\text{mm}$ ) |

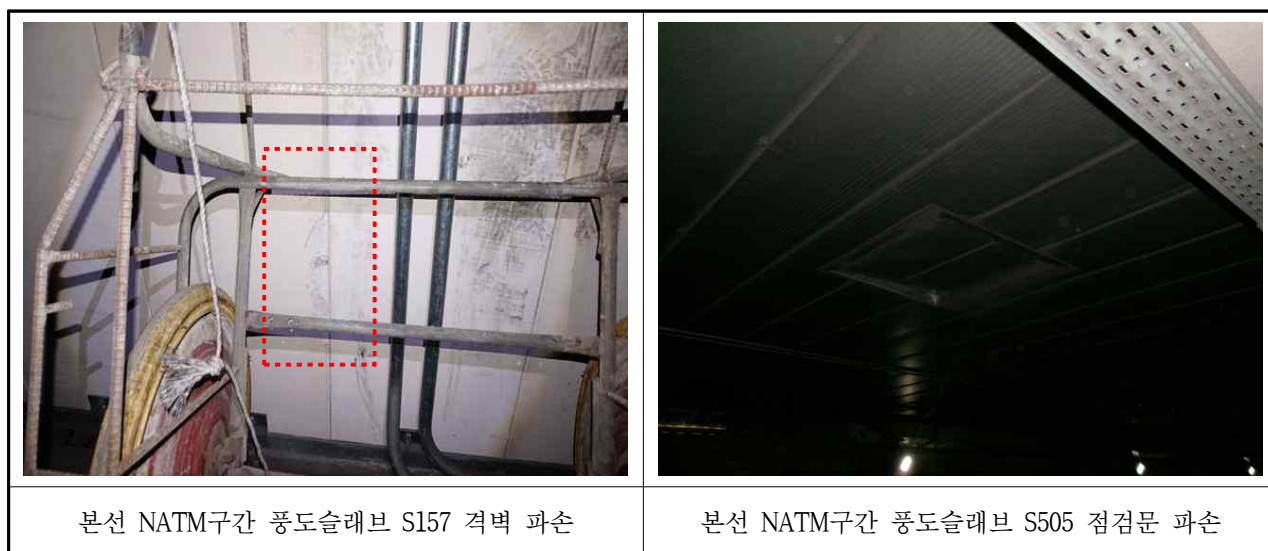
【사진 3.3.10】 NATM구간 풍도슬래브 손상현황

- ① 풍도슬래브 외관조사 결과 전반적으로 양호한 상태로 조사되었으나 풍도슬래브 격벽 파손, 점검문 파손이 각 1개소씩 조사되었다.
- ② 풍도슬래브 격벽 파손의 경우 시공시 외부충격에 의해 발생한 손상으로 판단되며, 내구성 확보 차원에서 단면보수를 실시하는 것이 요구된다.
- ③ 풍도슬래브 점검문 파손의 경우 유지관리에 따른 이용에 의해 발생한 손상으로 판단되며, 원활한 출입을 위해 정비를 실시하는 것이 요구된다.

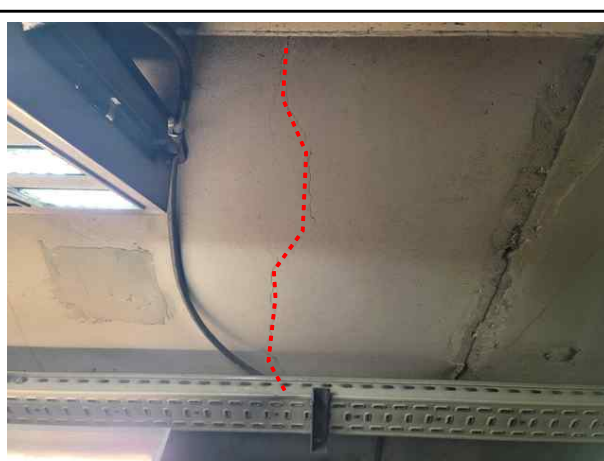
| <p>RAMP-C NATM구간 측벽부 S31 균열(Cw=0.5mm)</p> | <p>RAMP-C NATM구간 측벽부 S31 백태</p> |
