신월여의지하도로 안전점검(정기,정밀)용역  
(정밀안전점검)

## 외관조사망도

신월여의지하도로(여의도 RAMP-C)

(주)명성엔지니어링

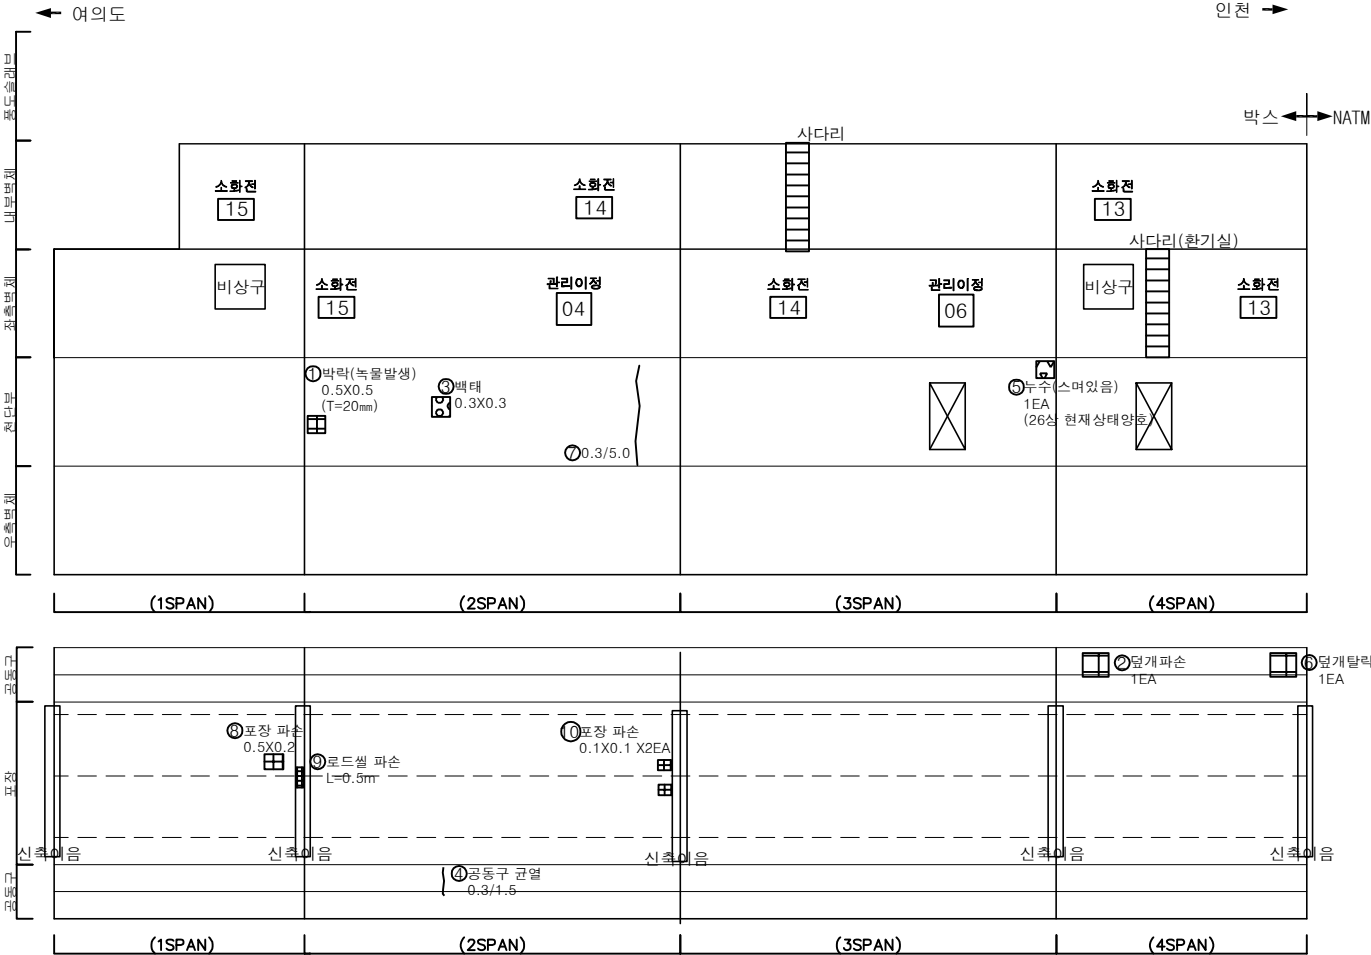
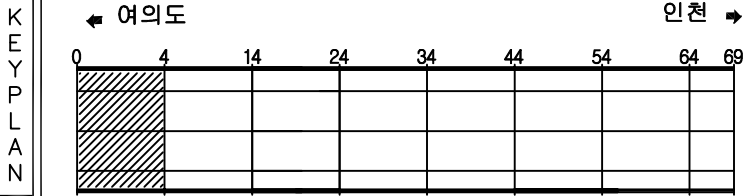
| | 철근노출 | 침하 | 열화 | 도 면 번호 | 01 |

| 번호 | 발생년도 | 부재 | 위치 | 손상내용 | 손상현황 | | | | | | 비고 |
|---|---|---|---|---|---|---|---|---|---|---|---|
| 1 | 23상 | 천단부 | S 002 | 박락 | - | 0.5 | 0.5 | m <sup>2</sup> | 1 | 0.25 | |
| 2 | 23상 | 공동구 | S 004 | 공동구 덮개파손 | - | - | - | EA | 1 | 1.00 | |
| 3 | 24상 | 천단부 | S 002 | 벽태 | - | 0.3 | 0.3 | m <sup>2</sup> | 1 | 0.09 | |
| 4 | 24상 | 공동구 | S 002 | 공동구 균열(폭0.3mm이상) | 0.3 | 1.5 | - | m | 1 | 1.50 | |
| 5 | 24상 | 천단부 | S 003 | 누수(스며있음) | - | - | - | EA | 1 | 1.00 | |
| 6 | 25상 | 공동구 | S 004 | 공동구 덮개탈락 | - | - | - | EA | 1 | 1.00 | |
| 7 | 26상 | 천단부 | S 002 | 균열(폭0.3mm이상) | 0.3 | 5.0 | - | m | 1 | 5.00 | |
| 8 | 26상 | 포장부 | S 001 | 포장 파손 | - | 0.5 | 0.2 | m <sup>2</sup> | 1 | 0.10 | |
| 9 | 26상 | 포장부 | S 001 | 로드셀 파손 | - | 0.5 | - | m | 1 | 0.50 | |
| 10 | 26상 | 포장부 | S 002 | 포장 파손 | - | 0.1 | 0.1 | m <sup>2</sup> | 2 | 0.02 | |

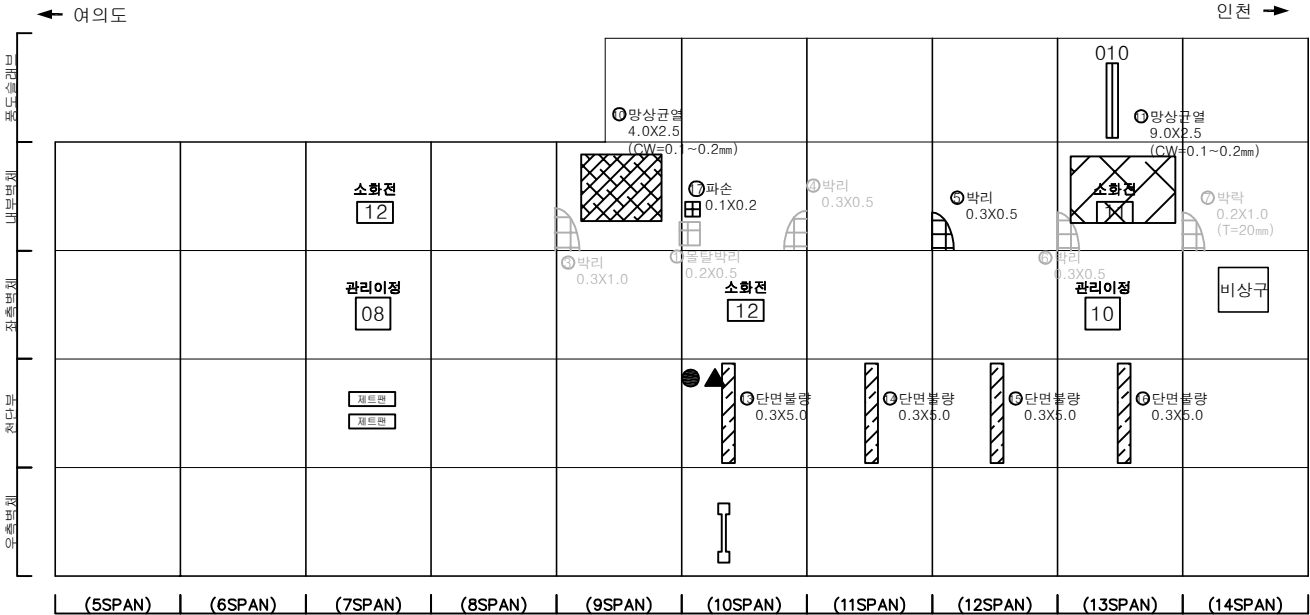
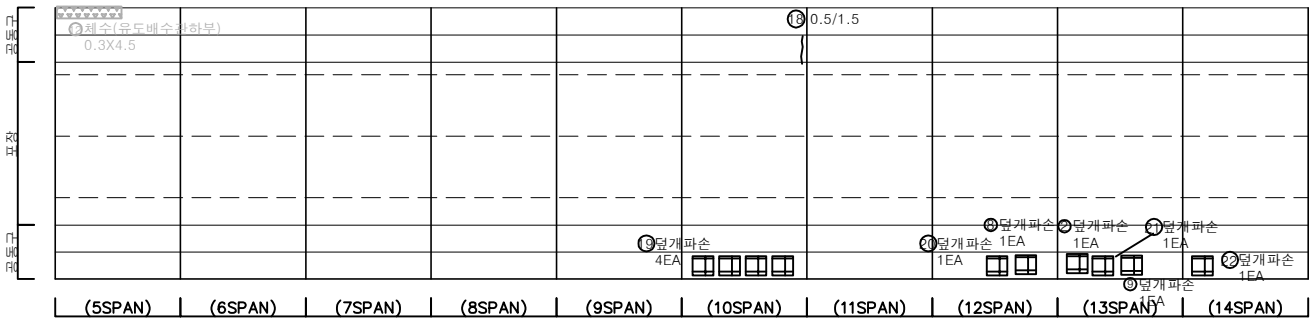
| 도면번호 | 02 |

| 번호 | 발생<br>년도 | 부재 | 위치 | 손상내용 | 손상현황 | | | | | | 비 고 |
|---|---|---|---|---|---|---|---|---|---|---|---|
| 1 | 22하 | 내부벽체 | S 010 | 물탕박리 | - | 0.2 | 0.5 | ㎡ | 1 | 0.10 | 25% 보수 |
| 2 | 22하 | 공동구 | S 013 | 공동구 덮개파손 | - | - | - | EA | 1 | 1.00 | |
| 3 | 23상 | 내부벽체 | S 009 | 박리 | - | 0.3 | 1.0 | ㎡ | 1 | 0.30 | 25% 보수 |
| 4 | 23상 | 내부벽체 | S 010 | 박리 | - | 0.3 | 0.5 | ㎡ | 1 | 0.15 | 25% 보수 |
| 5 | 23상 | 내부벽체 | S 012 | 박리 | - | 0.3 | 0.5 | ㎡ | 1 | 0.15 | |
| 6 | 23상 | 내부벽체 | S 013 | 박리 | - | 0.3 | 0.5 | ㎡ | 1 | 0.15 | 25% 보수 |
| 7 | 23상 | 내부벽체 | S 014 | 박리 | - | 0.2 | 1.0 | ㎡ | 1 | 0.20 | 25% 보수 |
| 8 | 23상 | 공동구 | S 012 | 공동구 덮개파손 | - | - | - | EA | 1 | 1.00 | |
| 9 | 23상 | 공동구 | S 013 | 공동구 덮개파손 | - | - | - | EA | 1 | 1.00 | |
| 10 | 24상 | 내부벽체 | S 009 | 망상균열 | 0.1-0.2 | 4.0 | 2.5 | ㎡ | 1 | 10.00 | |
| 11 | 24상 | 내부벽체 | S 013 | 망상균열 | 0.1-0.2 | 9.0 | 2.5 | ㎡ | 1 | 22.50 | |
| 12 | 24상 | 공동구 | S 005 | 채수(유도배수관 하부) | - | 0.3 | 4.5 | ㎡ | 1 | 1.35 | 25% 보수 |
| 13 | 24상 | 천단부 | S 010 | 단면불량 | - | 0.3 | 5.0 | ㎡ | 1 | 1.50 | |
| 14 | 24상 | 천단부 | S 011 | 단면불량 | - | 0.3 | 5.0 | ㎡ | 1 | 1.50 | |
| 15 | 24상 | 천단부 | S 012 | 단면불량 | - | 0.3 | 5.0 | ㎡ | 1 | 1.50 | |
| 16 | 24상 | 천단부 | S 013 | 단면불량 | - | 0.3 | 5.0 | ㎡ | 1 | 1.50 | |
| 17 | 25상 | 내부벽체 | S 010 | 파손 | - | 0.1 | 0.2 | ㎡ | 1 | 0.02 | |
| 18 | 26상 | 공동구 | S 010 | 공동구 균열(폭0.3mm이상) | 0.5 | 1.5 | - | m | 1 | 1.50 | |
| 19 | 26상 | 공동구 | S 010 | 공동구 덮개파손 | - | - | - | EA | 4 | 4.00 | |
| 20 | 26상 | 공동구 | S 012 | 공동구 덮개파손 | - | - | - | EA | 1 | 1.00 | |
| 21 | 26상 | 공동구 | S 013 | 공동구 덮개파손 | - | - | - | EA | 1 | 1.00 | |
| 22 | 26상 | 공동구 | S 014 | 공동구 덮개파손 | - | - | - | EA | 1 | 1.00 | |

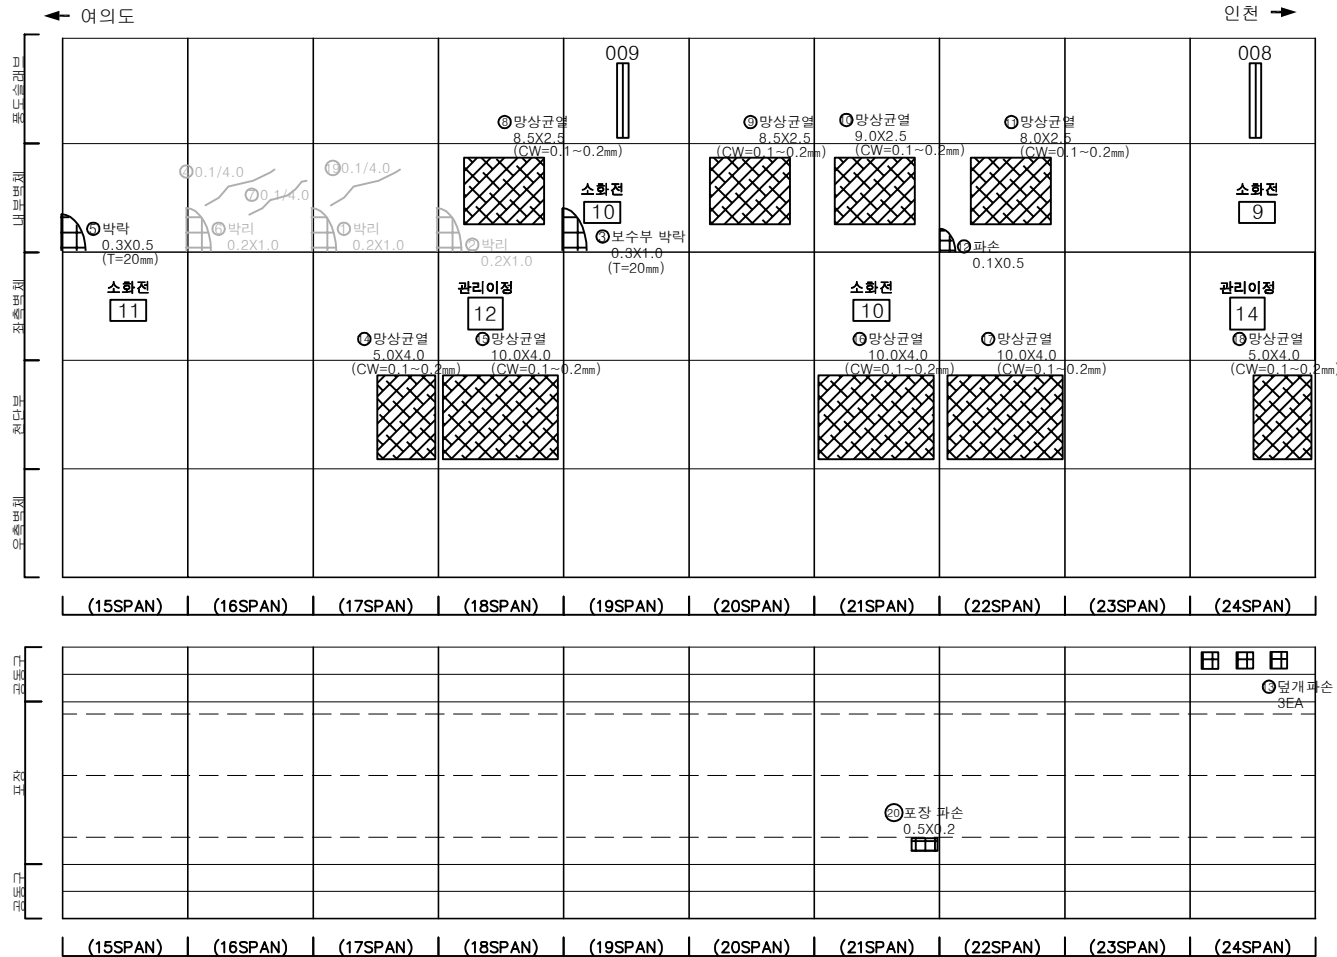
| | | | | 도 면 번호 | 03 |

| 번호 | 발생<br>년도 | 부재 | 위치 | 손상내용 | 손상현황 | | | | | | 비 고 |
|---|---|---|---|---|---|---|---|---|---|---|---|
| 1 | 22하 | 내부벽체 | S 025 | 누수흔적 | - | 0.2 | 2.0 | m <sup>2</sup> | 1 | 0.40 | 2차 보수 |
| 2 | 22하 | 내부벽체 | S 030 | 박리 | - | 0.2 | 0.3 | m <sup>2</sup> | 1 | 0.06 | 2차 보수 |
| 3 | 22하 | 내부벽체 | S 030 | 벽체 | - | 0.2 | 2.5 | m <sup>2</sup> | 1 | 0.50 | 2차 보수 |
| 4 | 23상 | 내부벽체 | S 030 | 균열부벽체 | - | 1.5 | 0.2 | m <sup>2</sup> | 1 | 0.30 | 2차 보수 |
| 5 | 23상 | 내부벽체 | S 030 | 벽체 | - | 0.3 | 0.3 | m <sup>2</sup> | 1 | 0.09 | 2차 보수 |
| 6 | 24상 | 측벽부 | S 031 | 벽체 | - | 0.4 | 0.5 | m <sup>2</sup> | 1 | 0.20 | 2차 보수 |
| 7 | 24상 | 측벽부 | S 031 | 벽체 | - | 0.5 | 0.3 | m <sup>2</sup> | 1 | 0.15 | |
| 8 | 24상 | 내부벽체 | S 032 | 균열(폭0.3mm이상) | 0.3 | 2.5 | - | m | 1 | 2.50 | |
| 9 | 24상 | 내부벽체 | S 033 | 파손 | - | 0.2 | 0.2 | m <sup>2</sup> | 3 | 0.12 | |
| 10 | 24상 | 천단부 | S 025 | 균열(폭0.3mm이상) | 0.3 | 5.0 | - | m | 1 | 5.00 | |
| 11 | 24상 | 천단부 | S 025 | 균열(폭0.3mm이상) | 0.5 | 5.0 | - | m | 1 | 5.00 | |
| 12 | 24상 | 측벽부 | S 027 | 망상균열 | 0.1~0.2 | 3.0 | 4.0 | m <sup>2</sup> | 1 | 12.00 | |
| 13 | 24상 | 측벽부 | S 028 | 망상균열 | 0.1~0.2 | 3.0 | 4.0 | m <sup>2</sup> | 1 | 12.00 | |
| 14 | 25상 | 측벽부 | S 031 | 누수(떨어짐) | - | - | - | EA | 1 | 1.00 | |
| 15 | 25하 | 측벽부 | S 031 | 균열(폭0.3mm이상) | 0.5 | 1.0 | - | m | 1 | 1.00 | |
| 16 | 25하 | 내부벽체 | S 028 | 파손 | - | 0.1 | 0.3 | m <sup>2</sup> | 1 | 0.03 | |
| 17 | 26상 | 내부벽체 | S 025 | 충분리 | - | 0.1 | 0.5 | m <sup>2</sup> | 1 | 0.05 | |
| 18 | 26상 | 천단부 | S 028 | 충분리 | - | 0.2 | 1.5 | m <sup>2</sup> | 1 | 0.30 | |
