신월여의지하도로 안전점검(정기,정밀)용역  
(정밀안전점검)

## 외관조사망도

신월여의지하도로(인천 RAMP-D)

(주)명성엔지니어링

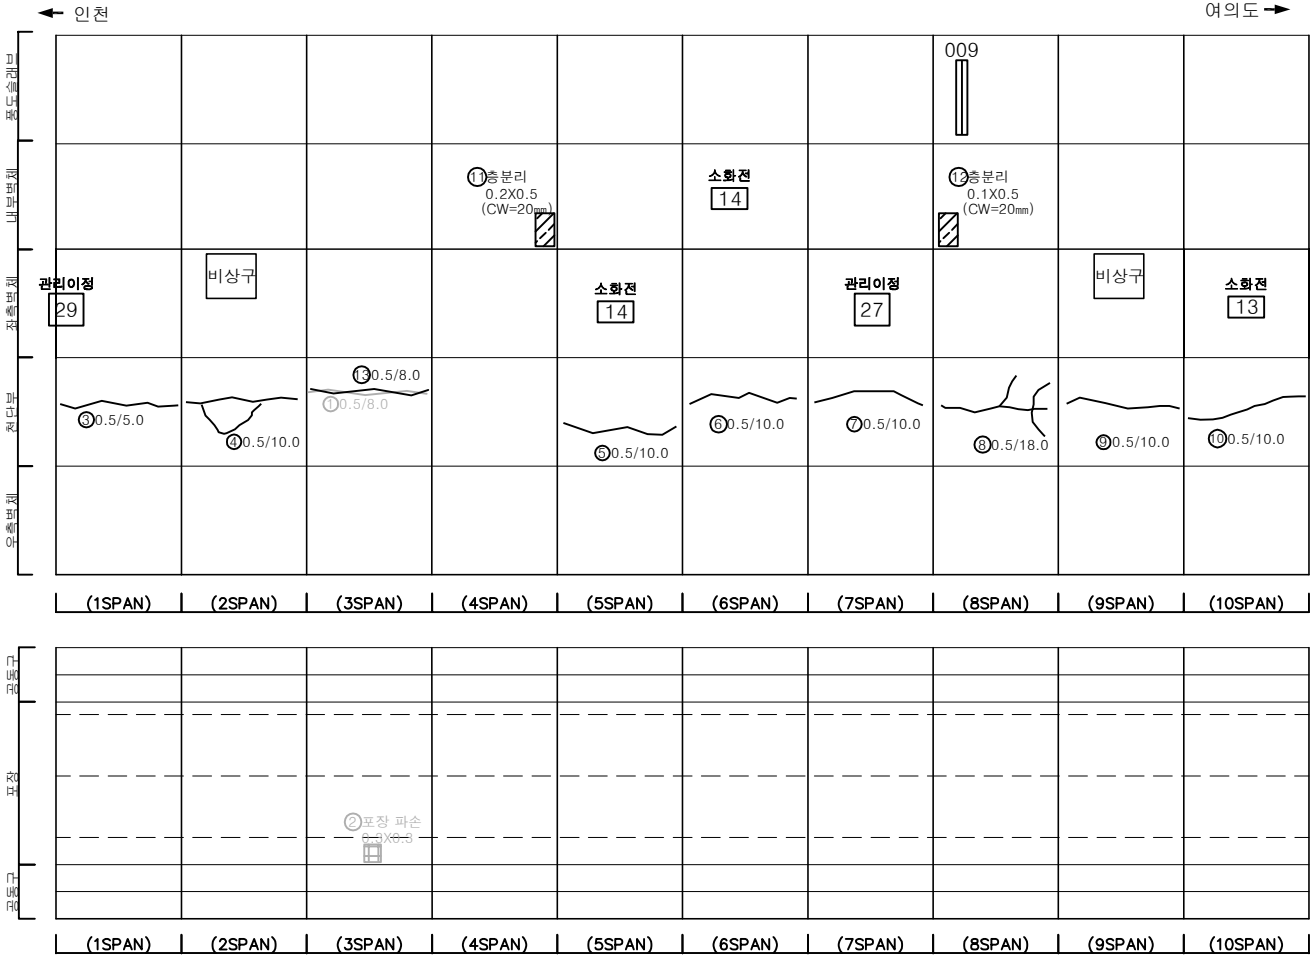
| 도 면 번호 | 01 |

| 번호 | 발생<br>년도 | 부재 | 위치 | 손상내용 | 손상현황 | | | | | | 비 고 |
|---|---|---|---|---|---|---|---|---|---|---|---|
| 1 | 22상 | 천단부 | S 003 | 균열(폭0.3mm이상) | 0.5 | 8.0 | - | m | 1 | 8.00 | 2상 보합 |
| 2 | 23하 | 포장부 | S 003 | 포장 파손 | - | 0.3 | 0.3 | m <sup>2</sup> | 1 | 0.09 | 2상 보합 |
| 3 | 24상 | 천단부 | S 001 | 균열(폭0.3mm이상) | 0.5 | 5.0 | - | m | 1 | 5.00 | |
| 4 | 24상 | 천단부 | S 002 | 균열(폭0.3mm이상) | 0.5 | 10.0 | - | m | 1 | 10.00 | |
| 5 | 24상 | 천단부 | S 005 | 균열(폭0.3mm이상) | 0.5 | 10.0 | - | m | 1 | 10.00 | |
| 6 | 24상 | 천단부 | S 006 | 균열(폭0.3mm이상) | 0.5 | 10.0 | - | m | 1 | 10.00 | |
| 7 | 24상 | 천단부 | S 007 | 균열(폭0.3mm이상) | 0.5 | 10.0 | - | m | 1 | 10.00 | |
| 8 | 24상 | 천단부 | S 008 | 균열(폭0.3mm이상) | 0.5 | 18.0 | - | m | 1 | 18.00 | |
| 9 | 24상 | 천단부 | S 009 | 균열(폭0.3mm이상) | 0.5 | 10.0 | - | m | 1 | 10.00 | |
| 10 | 24상 | 천단부 | S 010 | 균열(폭0.3mm이상) | 0.5 | 10.0 | - | m | 1 | 10.00 | |
| 11 | 26상 | 측벽부 | S 004 | 층분리 | - | 0.2 | 0.5 | m <sup>2</sup> | 1 | 0.10 | |
| 12 | 26상 | 측벽부 | S 008 | 층분리 | - | 0.1 | 0.5 | m <sup>2</sup> | 1 | 0.05 | |
| 13 | 26상 | 천단부 | S 003 | 균열(폭0.3mm이상) | 0.5 | 8.0 | - | m | 1 | 8.00 | |

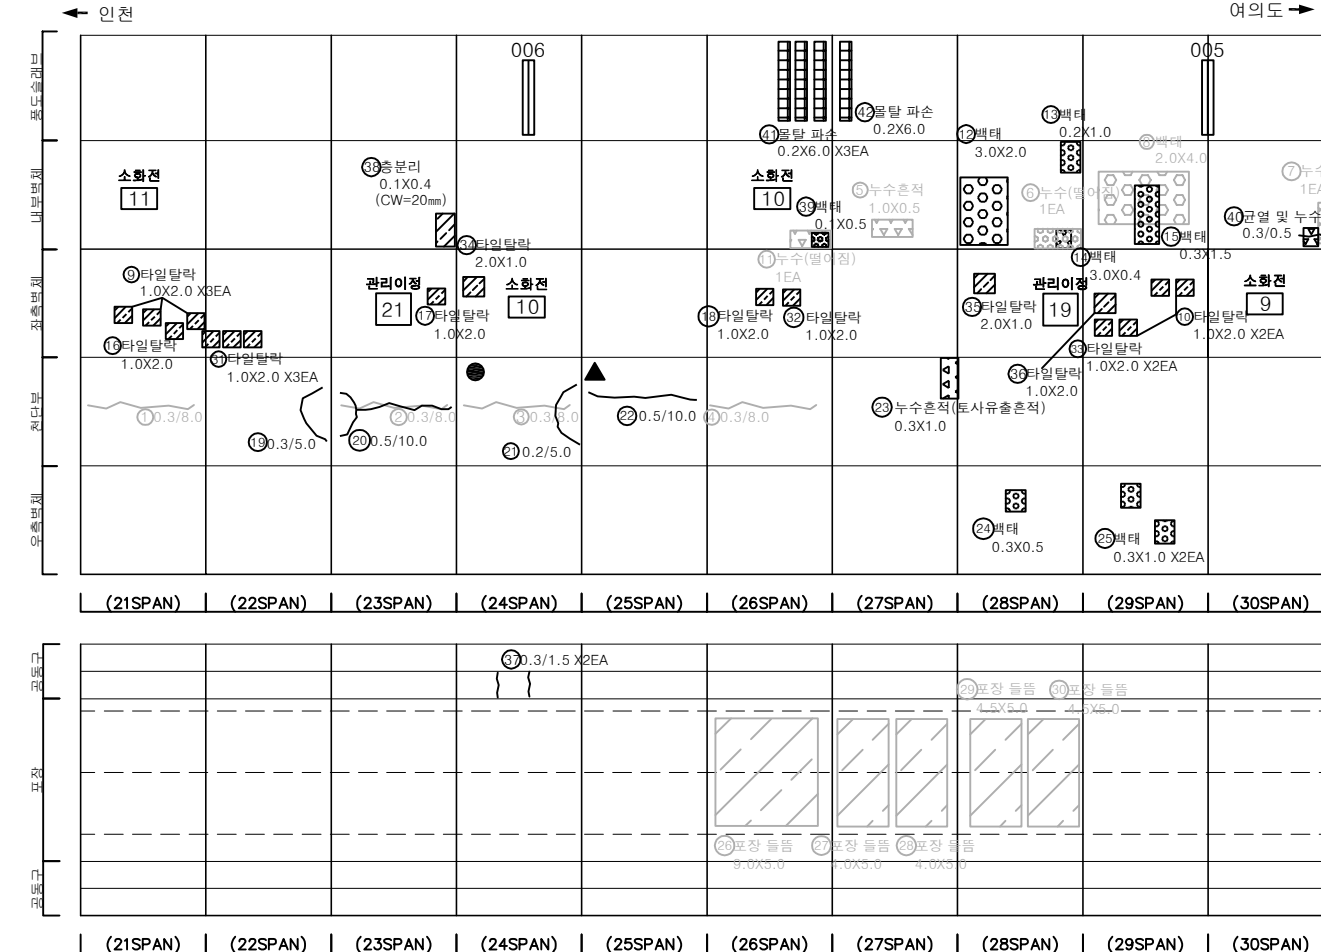
| — | 철근노출 | 침하 | 열화 | 도면번호 | 03-1 |

| 번호 | 발생<br>년도 | 부재 | 위치 | 손상내용 | 손상현황 | | | | | | 비 고 |
|---|---|---|---|---|---|---|---|---|---|---|---|
| 1 | 22상 | 천단부 | S 021 | 균열(폭0.3mm이상) | 0.5 | 8.0 | - | m | 1 | 8.00 | 23'상 보수 |
| 2 | 22상 | 천단부 | S 023 | 균열(폭0.3mm이상) | 0.5 | 8.0 | - | m | 1 | 8.00 | 22'상 보수 |
| 3 | 22상 | 천단부 | S 024 | 균열(폭0.3mm이상) | 0.5 | 8.0 | - | m | 1 | 8.00 | 23'상 보수 |
| 4 | 22상 | 천단부 | S 026 | 균열(폭0.3mm이상) | 0.5 | 8.0 | - | m | 1 | 8.00 | 22'상 보수 |
| 5 | 22상 | 내부벽체 | S 027 | 누수흔적 | - | 1.0 | 0.5 | m | 1 | 0.50 | 25'상 보수 |
| 6 | 22상 | 내부벽체 | S 028 | 누수(떨어짐) | - | - | - | EA | 1 | 1.00 | 26'상 보수 |
| 7 | 22상 | 내부벽체 | S 030 | 누수(스며있음) | - | - | - | EA | 1 | 1.00 | 26'상 보수 |
| 8 | 22하 | 내부벽체 | S 029 | 벽체 | - | 2.0 | 4.0 | m | 1 | 8.00 | 23'상 보수 |
| 9 | 23상 | 속벽부 | S 021 | 타일탈락 | - | 1.0 | 2.0 | m | 3 | 6.00 | |
| 10 | 23상 | 속벽부 | S 029 | 타일탈락 | - | 1.0 | 2.0 | m | 2 | 4.00 | |
| 11 | 24상 | 내부벽체 | S 026 | 누수(떨어짐) | - | - | - | EA | 1 | 1.00 | 25'상 보수 |
| 12 | 24상 | 내부벽체 | S 028 | 벽체 | - | 3.0 | 2.0 | m | 1 | 6.00 | |
| 13 | 24상 | 내부벽체 | S 028 | 벽체 | - | 0.2 | 1.0 | m | 1 | 0.20 | |
| 14 | 24상 | 내부벽체 | S 028 | 벽체 | - | 3.0 | 0.4 | m | 1 | 1.20 | |
| 15 | 24상 | 내부벽체 | S 029 | 벽체 | - | 0.3 | 1.5 | m | 1 | 0.45 | |
| 16 | 24상 | 속벽부 | S 021 | 타일탈락 | - | 1.0 | 2.0 | m | 1 | 2.00 | |
| 17 | 24상 | 속벽부 | S 023 | 타일탈락 | - | 1.0 | 2.0 | m | 1 | 2.00 | |
| 18 | 24상 | 속벽부 | S 026 | 타일탈락 | - | 1.0 | 2.0 | m | 1 | 2.00 | |
| 19 | 24상 | 천단부 | S 022 | 균열(폭0.3mm이상) | 0.3 | 5.0 | - | m | 1 | 5.00 | |
| 20 | 24상 | 천단부 | S 023 | 균열(폭0.3mm이상) | 0.5 | 10.0 | - | m | 1 | 10.00 | |
| 21 | 24상 | 천단부 | S 024 | 균열(폭0.3mm미만) | 0.2 | 5.0 | - | m | 1 | 5.00 | |
| 22 | 24상 | 천단부 | S 025 | 균열(폭0.3mm이상) | 0.5 | 10.0 | - | m | 1 | 10.00 | |
| 23 | 24상 | 천단부 | S 027 | 누수흔적(토사유출흔적) | - | 0.3 | 1.0 | m | 1 | 0.30 | |
| 24 | 24상 | 속벽부 | S 028 | 벽체 | - | 0.3 | 0.5 | m | 1 | 0.15 | |
| 25 | 24상 | 속벽부 | S 029 | 벽체 | - | 0.3 | 1.0 | m | 2 | 0.60 | |
| 26 | 24상 | 포장부 | S 026 | 포장 들뜸 | - | 9.0 | 5.0 | m | 1 | 45.00 | 25'상 보수 |
| 27 | 24상 | 포장부 | S 027 | 포장 들뜸 | - | 4.0 | 5.0 | m | 1 | 20.00 | 26'상 보수 |
| 28 | 24상 | 포장부 | S 027 | 포장 들뜸 | - | 4.0 | 5.0 | m | 1 | 20.00 | 25'상 보수 |
| 29 | 24상 | 포장부 | S 028 | 포장 들뜸 | - | 4.5 | 5.0 | m | 1 | 22.50 | 26'상 보수 |
| 30 | 24상 | 포장부 | S 028 | 포장 들뜸 | - | 4.5 | 5.0 | m | 1 | 22.50 | 25'상 보수 |
| 31 | 25상 | 속벽부 | S 022 | 타일탈락 | - | 1.0 | 2.0 | m | 3 | 6.00 | |
| 32 | 25상 | 속벽부 | S 026 | 타일탈락 | - | 1.0 | 2.0 | m | 1 | 2.00 | |
| 33 | 25상 | 속벽부 | S 029 | 타일탈락 | - | 1.0 | 2.0 | m | 2 | 4.00 | |
| 34 | 26상 | 속벽부 | S 024 | 타일탈락 | - | 2.0 | 1.0 | m | 1 | 2.00 | |
| 35 | 26상 | 속벽부 | S 028 | 타일탈락 | - | 2.0 | 1.0 | m | 1 | 2.00 | |
| 36 | 26상 | 속벽부 | S 029 | 타일탈락 | - | 1.0 | 2.0 | m | 1 | 2.00 | |
| 37 | 26상 | 공동구 | S 024 | 공동구 균열(폭0.3mm이상) | 0.3 | 1.5 | - | m | 2 | 3.00 | |
| 38 | 26상 | 내부벽체 | S 023 | 충분리 | - | 0.1 | 0.4 | m | 1 | 0.04 | |
| 39 | 26상 | 내부벽체 | S 026 | 벽체 | - | 0.1 | 0.5 | m | 1 | 0.05 | |
| 40 | 26상 | 내부벽체 | S 030 | 균열 및 누수(스며있음) | 0.3 | 0.5 | - | m | 1 | 0.50 | |

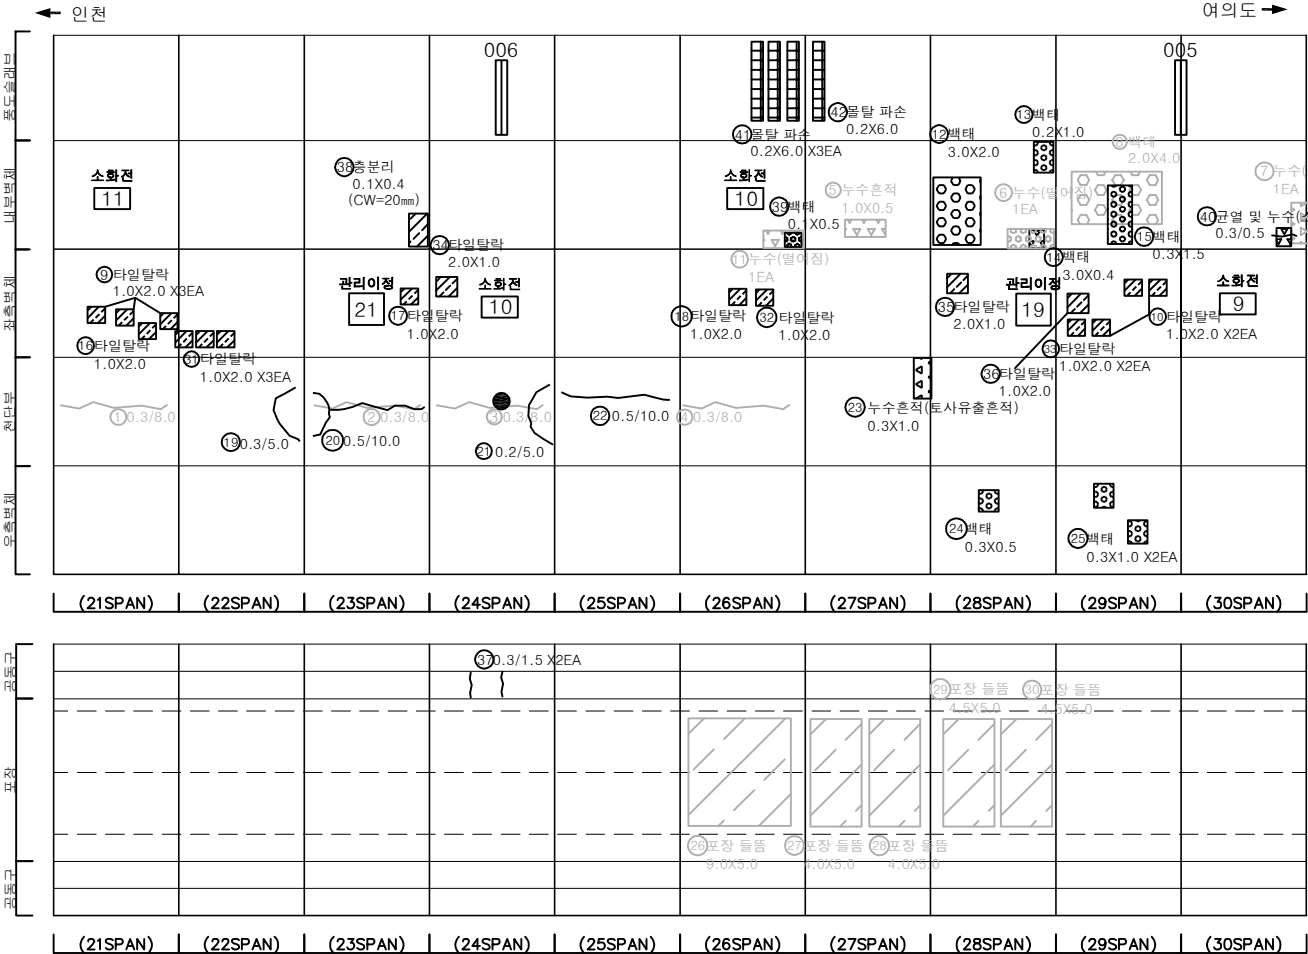
| 도 면 번호 | 03-2 |

| 번호 | 발생<br>년도 | 부재 | 위치 | 손상내용 | 손상현황 | | | | | | 비 고 |
|---|---|---|---|---|---|---|---|---|---|---|---|
| 41 | 26상 | 봉도슬래브 | S 026 | 물탈 파손 | - | 0.2 | 6.0 | m <sup>2</sup> | 3 | 3.60 | |
| 42 | 26상 | 봉도슬래브 | S 026 | 물탈 파손 | - | 0.2 | 6.0 | m <sup>2</sup> | 1 | 1.20 | |

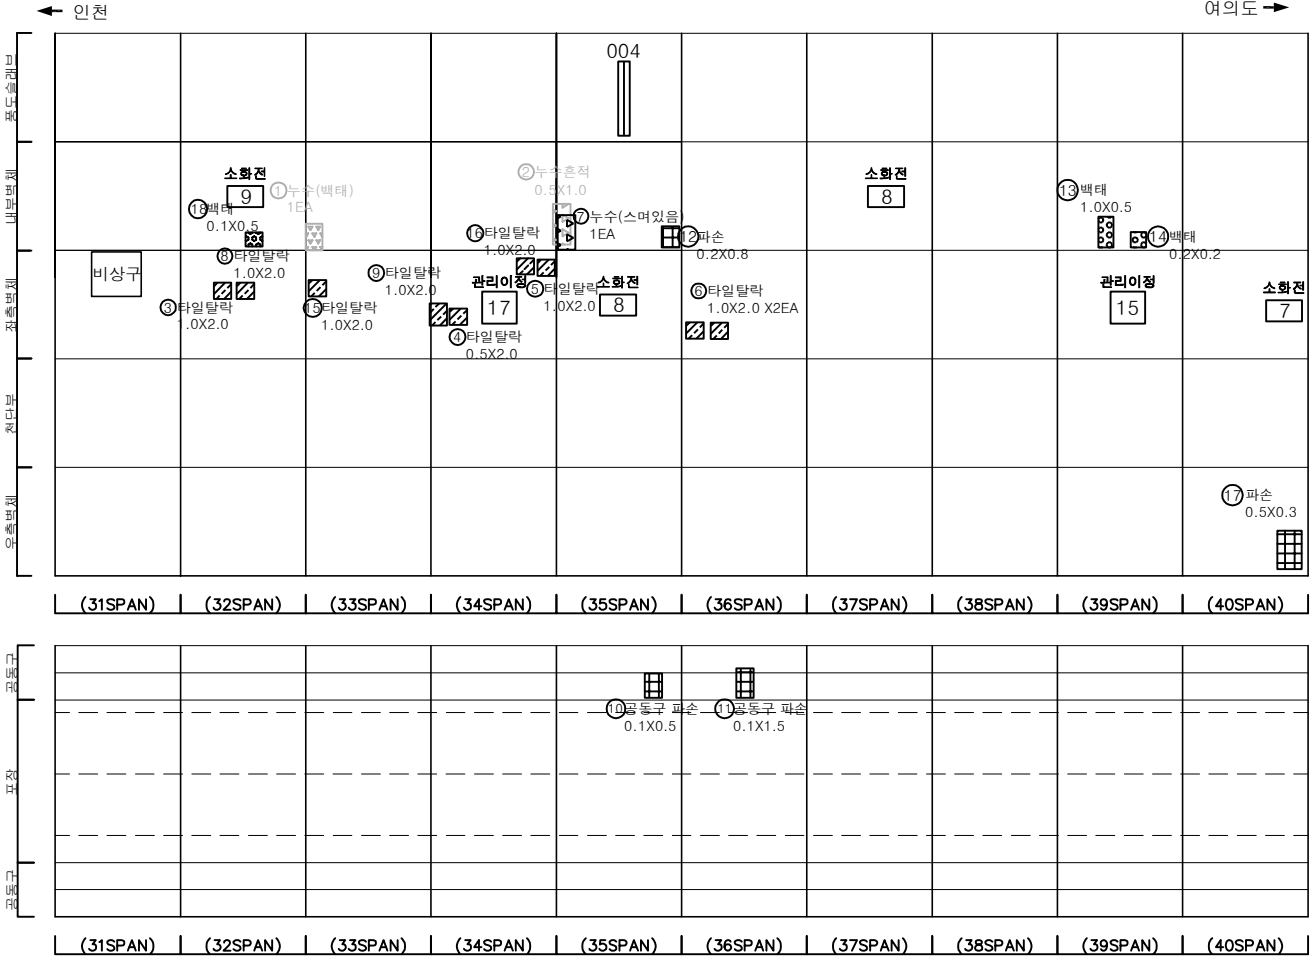
| 도 면 번호 | 04 |

| 번호 | 발생<br>년도 | 부재 | 위치 | 손상내용 | 손상현황 | | | | | | 비 고 |
|---|---|---|---|---|---|---|---|---|---|---|---|
| 1 | 22상 | 내부벽체 | S 033 | 누수(백태) | - | - | - | EA | 1 | 1.00 | 22상 보수 |
| 2 | 22상 | 내부벽체 | S 035 | 누수흔적 | - | 0.5 | 1.0 | m <sup>2</sup> | 1 | 0.50 | 22상 보수 |
| 3 | 23상 | 측벽부 | S 032 | 타일탈락 | - | 1.0 | 2.0 | m <sup>2</sup> | 1 | 2.00 | |
| 4 | 23상 | 측벽부 | S 034 | 타일탈락 | - | 0.5 | 2.0 | m <sup>2</sup> | 1 | 1.00 | |
| 5 | 23상 | 측벽부 | S 034 | 타일탈락 | - | 1.0 | 2.0 | m <sup>2</sup> | 1 | 2.00 | |
| 6 | 23상 | 측벽부 | S 036 | 타일탈락 | - | 1.0 | 2.0 | m <sup>2</sup> | 2 | 4.00 | |
| 7 | 24상 | 내부벽체 | S 035 | 누수(스며있음) | - | - | - | EA | 1 | 1.00 | |
| 8 | 24상 | 측벽부 | S 032 | 타일탈락 | - | 1.0 | 2.0 | m <sup>2</sup> | 1 | 2.00 | |
| 9 | 24상 | 측벽부 | S 034 | 타일탈락 | - | 1.0 | 2.0 | m <sup>2</sup> | 1 | 2.00 | |
| 10 | 24상 | 공동구 | S 035 | 공동구 파손 | - | 0.1 | 0.5 | m <sup>2</sup> | 1 | 0.05 | |
| 11 | 24상 | 공동구 | S 036 | 공동구 파손 | - | 0.1 | 1.5 | m <sup>2</sup> | 1 | 0.15 | |
| 12 | 25상 | 내부벽체 | S 035 | 파손 | - | 0.2 | 0.8 | m <sup>2</sup> | 1 | 0.16 | |
| 13 | 25상 | 내부벽체 | S 039 | 백태 | - | 1.0 | 0.5 | m <sup>2</sup> | 1 | 0.50 | |
| 14 | 25상 | 내부벽체 | S 039 | 백태 | - | 0.2 | 0.2 | m <sup>2</sup> | 1 | 0.04 | |
| 15 | 25상 | 측벽부 | S 033 | 타일탈락 | - | 1.0 | 2.0 | m <sup>2</sup> | 1 | 2.00 | |
| 16 | 25하 | 측벽부 | S 034 | 타일탈락 | - | 1.0 | 2.0 | m <sup>2</sup> | 1 | 2.00 | |
| 17 | 26상 | 측벽부 | S 040 | 파손 | - | 0.5 | 0.3 | m <sup>2</sup> | 1 | 0.15 | |
| 18 | 26상 | 내부벽체 | S 032 | 백태 | - | 0.1 | 0.5 | m <sup>2</sup> | 1 | 0.05 | |

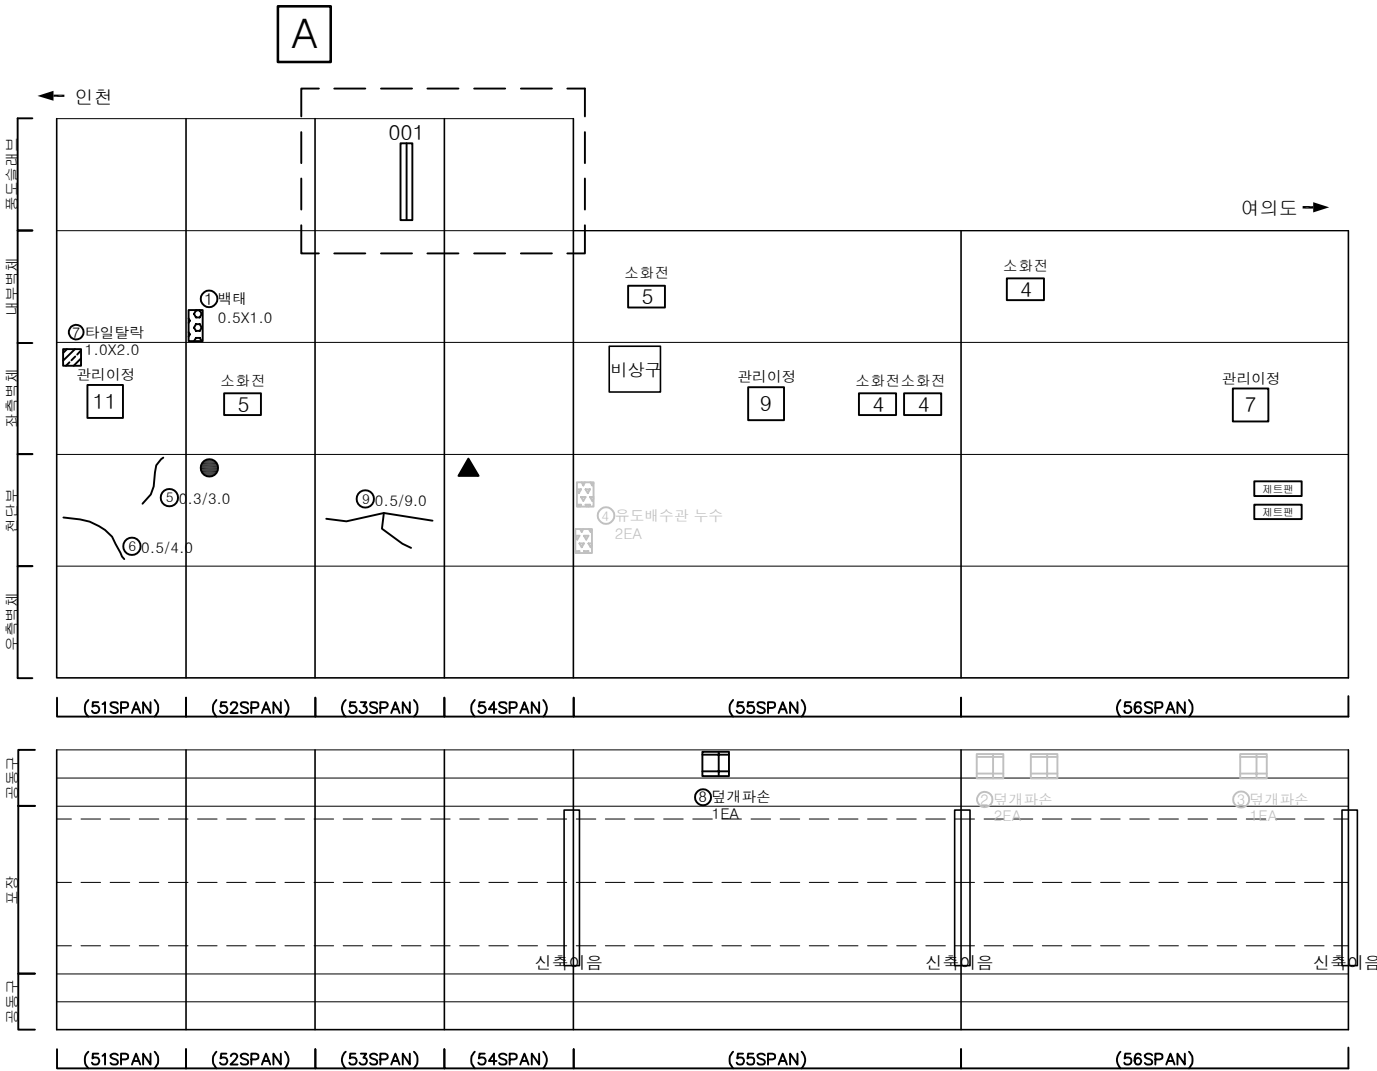
| 철근노출 | 침하 | 열화 | 도면번호 | 06 |

| 번호 | 발생<br>년도 | 부재 | 위치 | 손상내용 | 손상현황 | | | | | | 비 고 |
|---|---|---|---|---|---|---|---|---|---|---|---|
| 1 | 22하 | 내부벽체 | S 052 | 벽체 | - | 0.5 | 1.0 | m <sup>2</sup> | 1 | 0.50 | |
| 2 | 24상 | 공동구 | S 056 | 공동구 덮개파손 | - | - | - | EA | 2 | 2.00 | 26'상 보수 |
| 3 | 24상 | 공동구 | S 056 | 공동구 덮개파손 | - | - | - | EA | 1 | 1.00 | 26'상 보수 |
| 4 | 24상 | 배수시설 | S 055 | 유도배수관 누수 | - | - | - | EA | 2 | 2.00 | 25'하 보수 |
| 5 | 24상 | 천단부 | S 051 | 균열(폭0.3mm이상) | 0.5 | 4.0 | - | m | 1 | 4.00 | |
| 6 | 24상 | 천단부 | S 051 | 균열(폭0.3mm이상) | 0.3 | 3.0 | - | m | 1 | 3.00 | |
| 7 | 25상 | 측벽부 | S 051 | 타일탈락 | - | 1.0 | 2.0 | m <sup>2</sup> | 1 | 2.00 | |
| 8 | 26상 | 공동구 | S 055 | 공동구 덮개파손 | - | - | - | EA | 1 | 1.00 | |
| 9 | 26상 | 천단부 | S 053 | 균열(폭0.3mm이상) | 0.5 | 9.0 | - | m | 1 | 9.00 | |

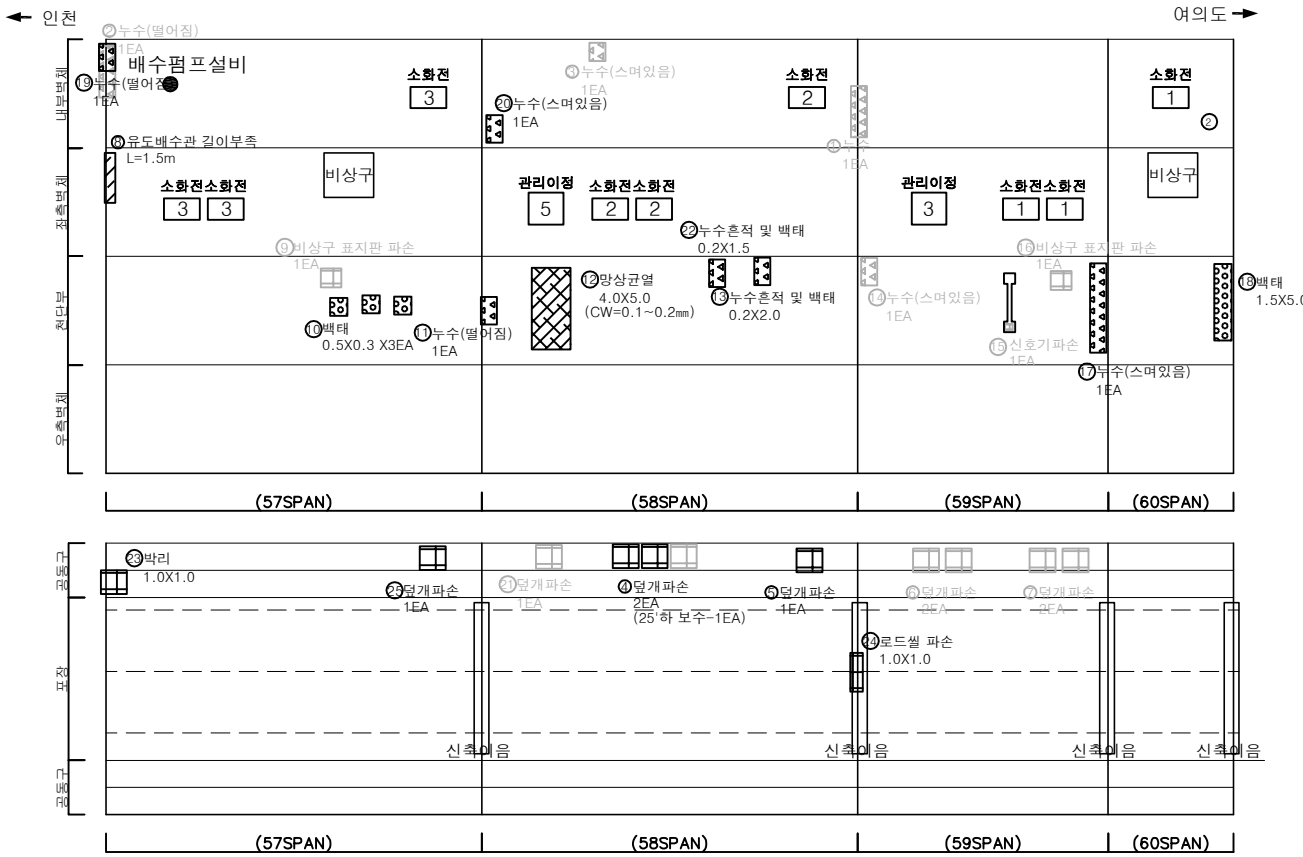
| 번호 | 발생<br>년도 | 부재 | 위치 | 손상내용 | 손상현황 | | | | | | 비 고 |
|---|---|---|---|---|---|---|---|---|---|---|---|
| 1 | 22상 | 내부벽체 | S 058 | 누수 | - | - | - | EA | 1 | 1.00 | 대/상 보수 |
| 2 | 23상 | 내부벽체 | S 057 | 누수(떨어짐) | - | - | - | EA | 1 | 1.00 | 대/상 보수 |
| 3 | 23상 | 내부벽체 | S 058 | 누수(스며있음) | - | - | - | EA | 1 | 1.00 | 대/상 보수 |
| 11 | 24상 | 천단부 | S 058 | 누수(떨어짐) | - | - | - | EA | 1 | 1.00 | |
| 12 | 24상 | 천단부 | S 058 | 망상균열 | 0.1~0.2 | 4.0 | 5.0 | m <sup>2</sup> | 1 | 20.00 | |
| 13 | 24상 | 천단부 | S 058 | 누수흔적 및 벽태 | - | 0.2 | 2.0 | m <sup>2</sup> | 1 | 0.40 | |
| 14 | 24상 | 천단부 | S 059 | 누수(스며있음) | - | - | - | EA | 1 | 1.00 | 대/상 보수 |
| 17 | 24상 | 천단부 | S 059 | 누수(스며있음) | - | - | - | EA | 1 | 1.00 | |
| 19 | 25상 | 내부벽체 | S 057 | 누수(떨어짐) | - | - | - | EA | 1 | 1.00 | |
| 20 | 25상 | 내부벽체 | S 058 | 누수(스며있음) | - | - | - | EA | 1 | 1.00 | |
| 22 | 26상 | 천단부 | S 058 | 누수흔적 및 벽태 | - | 0.2 | 1.5 | m <sup>2</sup> | 1 | 0.30 | |
