신월여의지하도로 안전점검(정기,정밀)용역  
(정밀안전점검)

## 외관조사망도

신월여의지하도로(U-TYPE 옹벽)

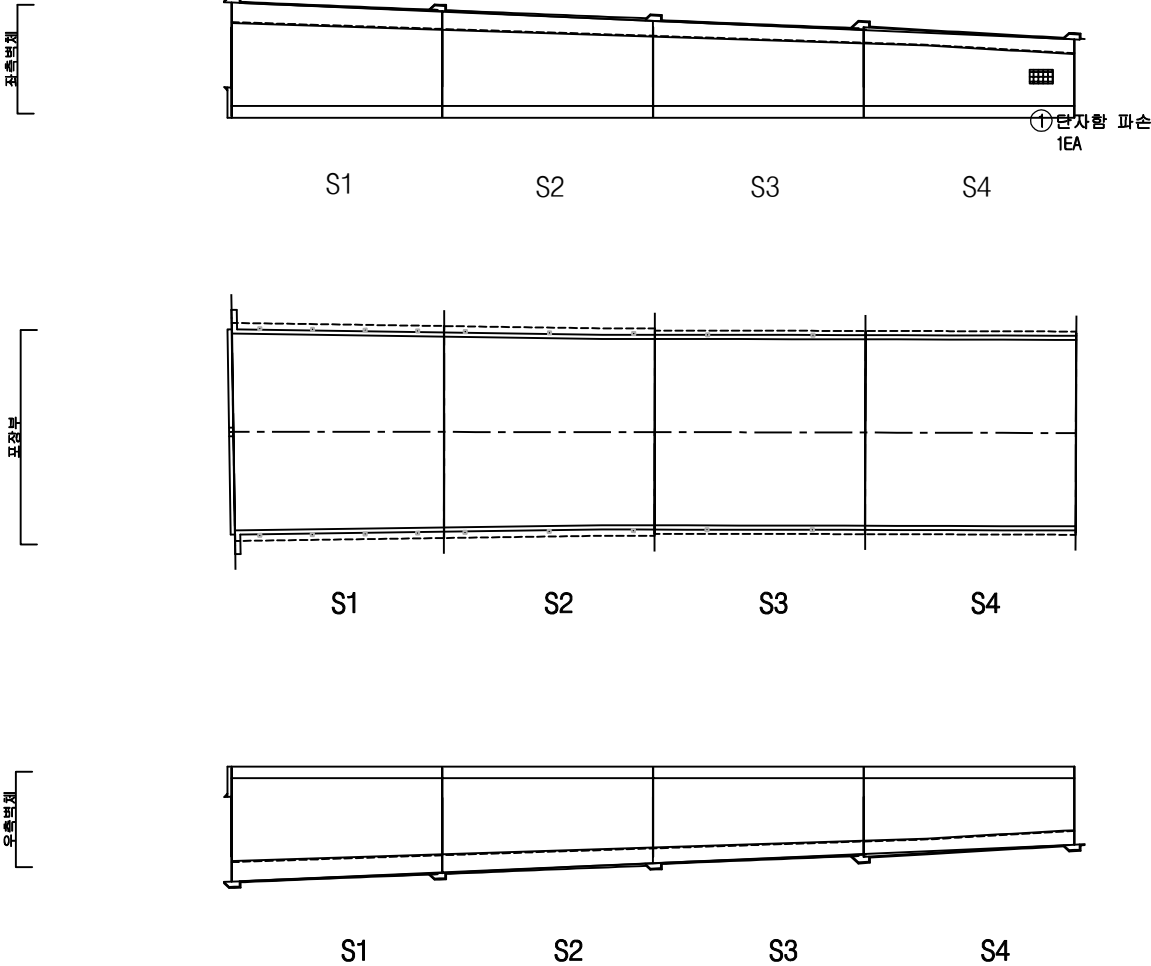
| 도면번호 | 01-1 |

| 번호 | 발생<br>년도 | 부재 | 위치 | 손상내용 | 손상현황 | | | | | | 비고 |
|---|---|---|---|---|---|---|---|---|---|---|---|
| 1 | 26상 | 부속시설 | S004 | 단자함 파손 | - | - | - | EA | 1 | 1.00 | |

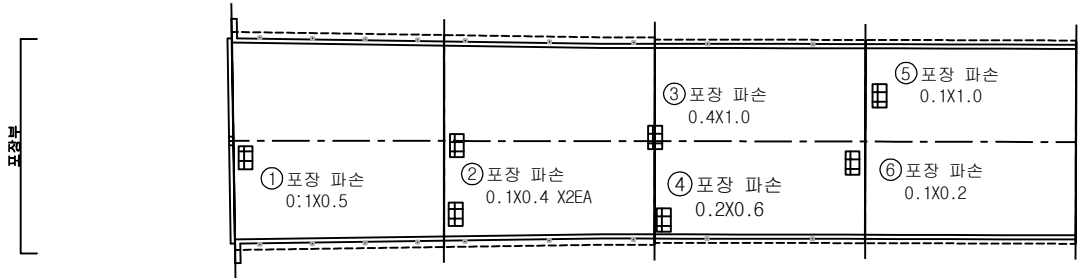
| 도 면 번호 | 02-1 |

| 번호 | 발생<br>년도 | 부재 | 위치 | 손상내용 | 손상현황 | | | | | | 비 고 |
|---|---|---|---|---|---|---|---|---|---|---|---|
| 1 | 26상 | 포장부 | S001 | 포장 파손 | - | 0.1 | 0.5 | m² | 1 | 0.05 | |
| 2 | 26상 | 포장부 | S002 | 포장 파손 | - | 0.1 | 0.4 | m² | 2 | 0.08 | |
| 3 | 26상 | 포장부 | S003 | 포장 파손 | - | 0.4 | 1.0 | m² | 1 | 0.40 | |
| 4 | 26상 | 포장부 | S003 | 포장 파손 | - | 0.2 | 0.6 | m² | 1 | 0.12 | |
| 5 | 26상 | 포장부 | S004 | 포장 파손 | - | 0.1 | 1.0 | m² | 1 | 0.10 | |
| 6 | 26상 | 포장부 | S003 | 포장 파손 | - | 0.1 | 0.2 | m² | 1 | 0.02 | |

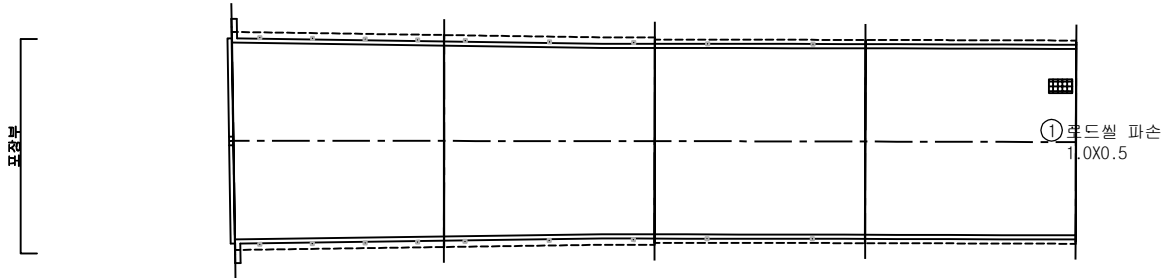
| 도 면 번호 | 03-1 |

| 번호 | 발생<br>년도 | 부재 | 위치 | 손상내용 | 손상현황 | | | | | | 비 고 |
|---|---|---|---|---|---|---|---|---|---|---|---|
| 1 | 26상 | 포장부 | S004 | 로드셀 파손 | - | 1.0 | 0.5 | m² | 1 | 0.50 | |
| 2 | 26상 | 측벽부 | S004 | 타일탈락 | - | - | - | EA | 5 | 5.00 | |

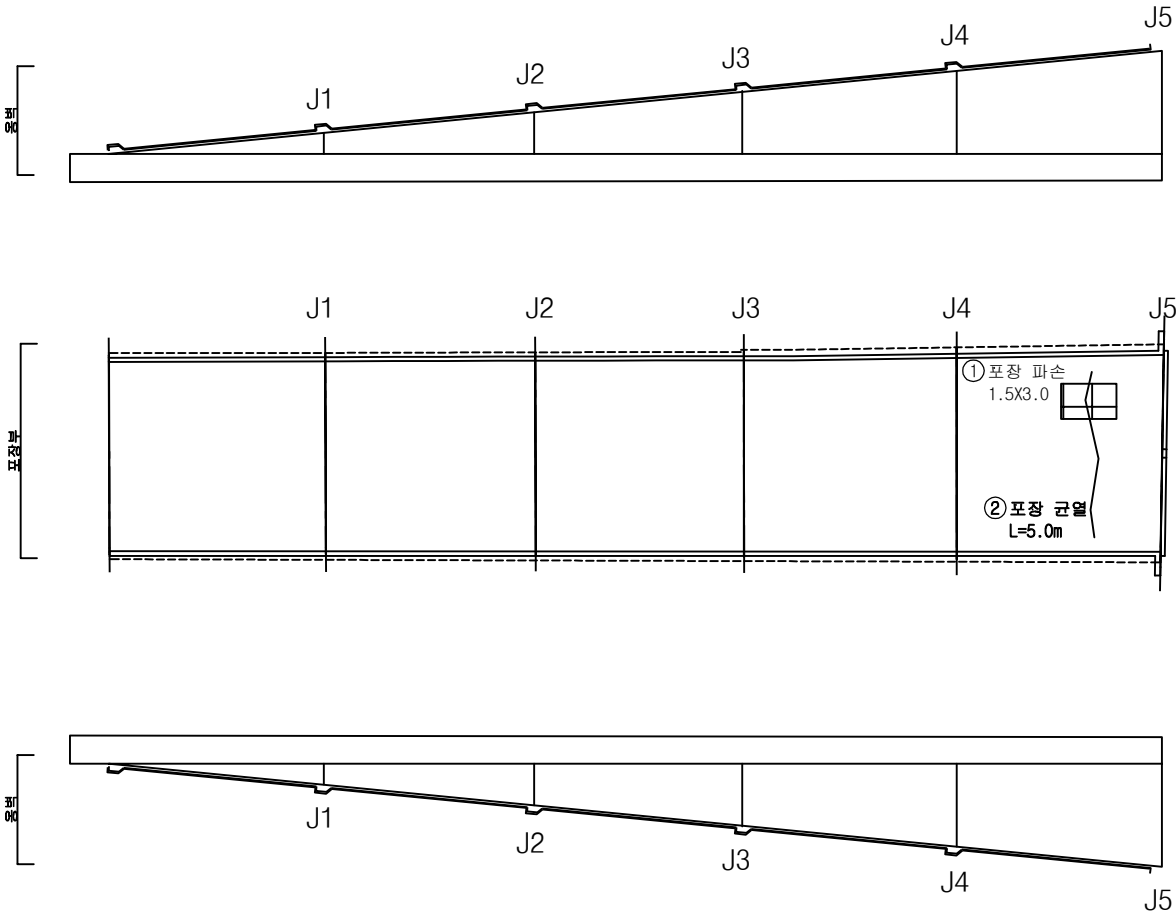
| 도면번호 | 05 |

| 번호 | 발생<br>년도 | 부재 | 위치 | 손상내용 | 손상현황 | | | | | | 비고 |
|---|---|---|---|---|---|---|---|---|---|---|---|
| 1 | 26상 | 포장부 | S005 | 포장 파손 | - | 1.5 | 3.0 | m² | 1 | 4.50 | |
| 2 | 26상 | 포장부 | S005 | 포장 균열 | - | 5.0 | - | m | 1 | 5.00 | |
