## 2. 현장조사

### 1) 본선

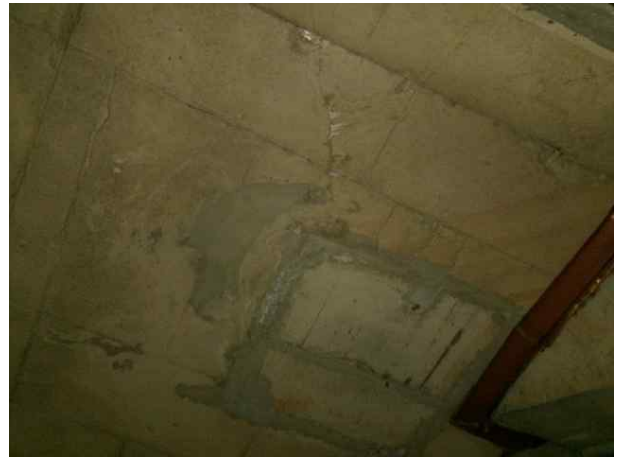
본선 BOX구간 슬래브 S003 균열( $Cw=0.3mm$ ) 및 누수(떨어짐)

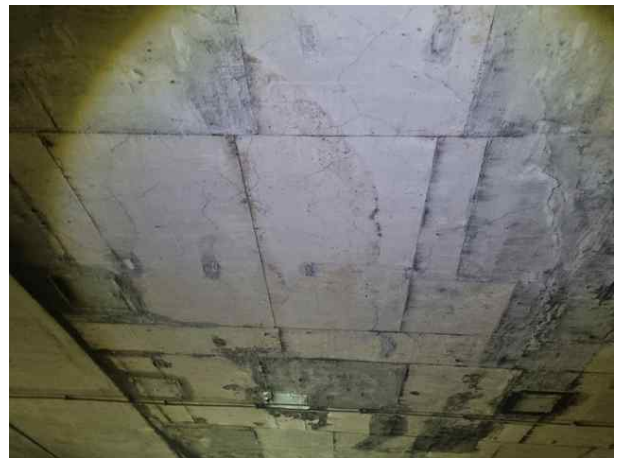
본선 BOX구간 슬래브 S006 층분리

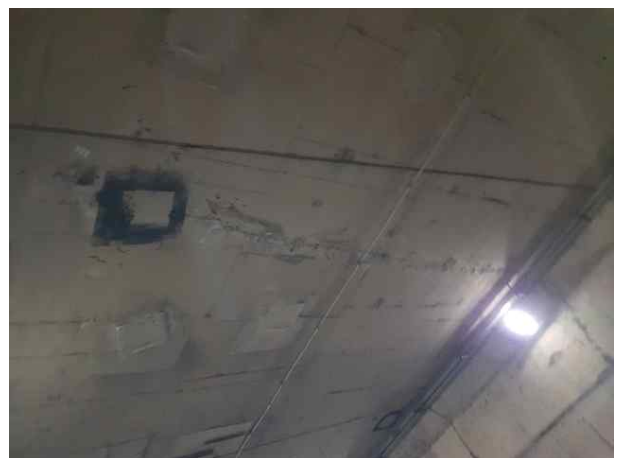
본선 BOX구간 슬래브 S710 백태

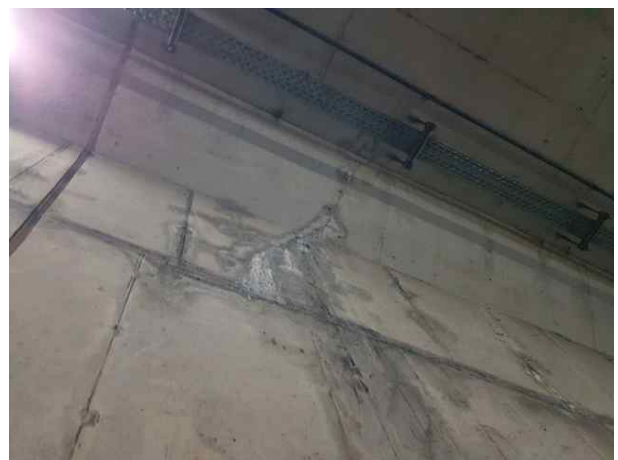
본선 BOX구간 벽체 S710 균열( $Cw=0.3mm$ ) 및 누수(스며있음)

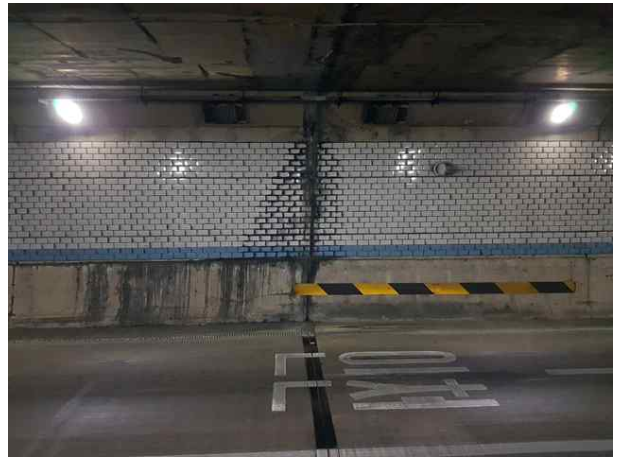
본선 BOX구간 벽체 S711 균열( $Cw=0.3mm$ ) 및  
누수(스며있음)

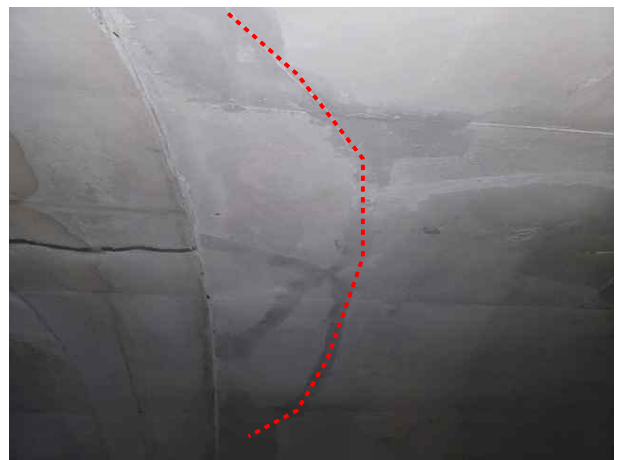
본선 NATM구간 천단부 S084 철근노출

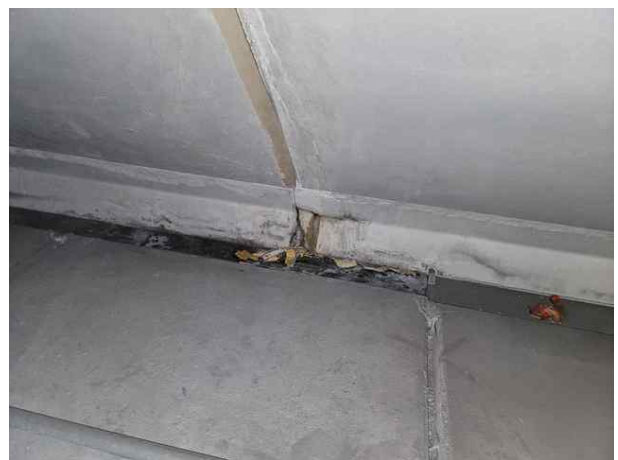
본선 NATM구간 천단부 S124 보수부 망상균열

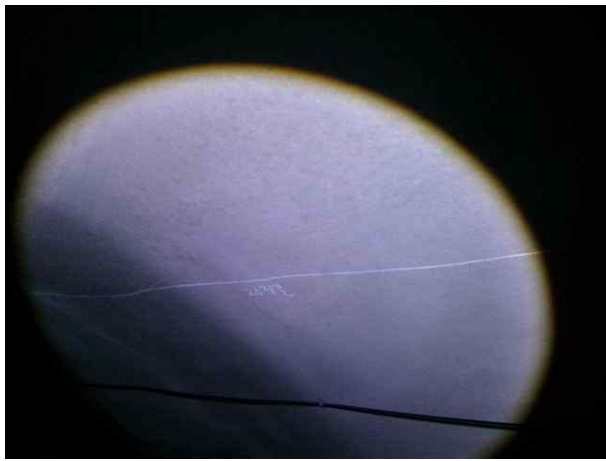
본선 NATM구간 천단부 S421 균열(Cw=0.5mm)

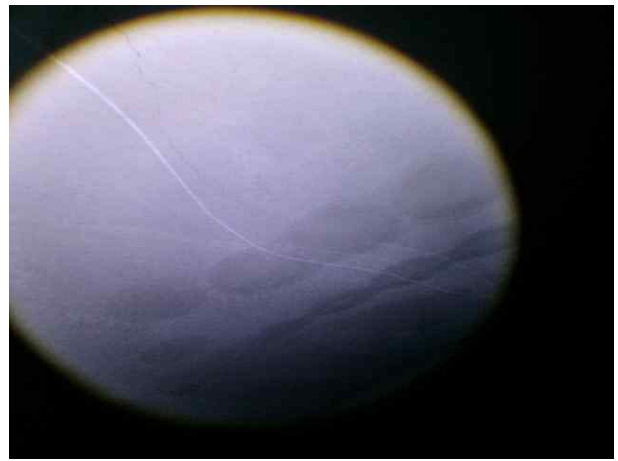
본선 NATM구간 천단부 S498 균열(Cw=0.5mm)

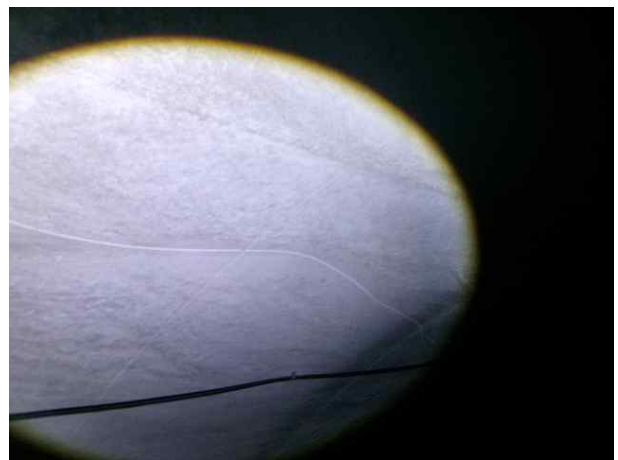
본선 NATM구간 천단부 S615 균열(Cw=0.5mm)

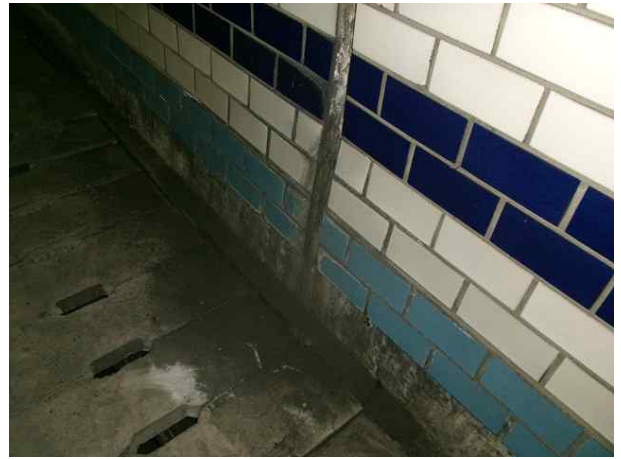
본선 NATM구간 측벽부 S029 누수(떨어짐)

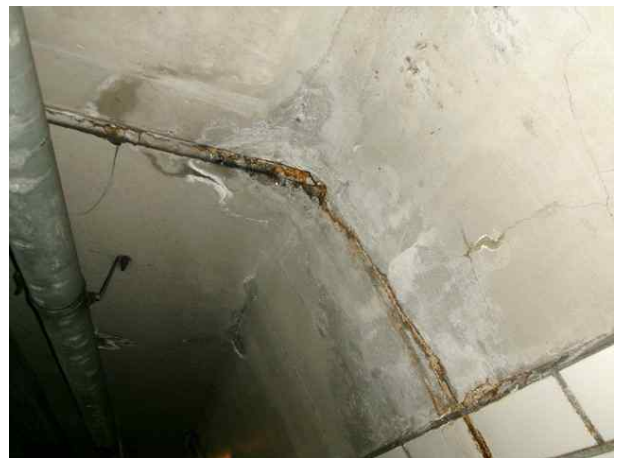
본선 NATM구간 측벽부 S064 누수(스며있음)

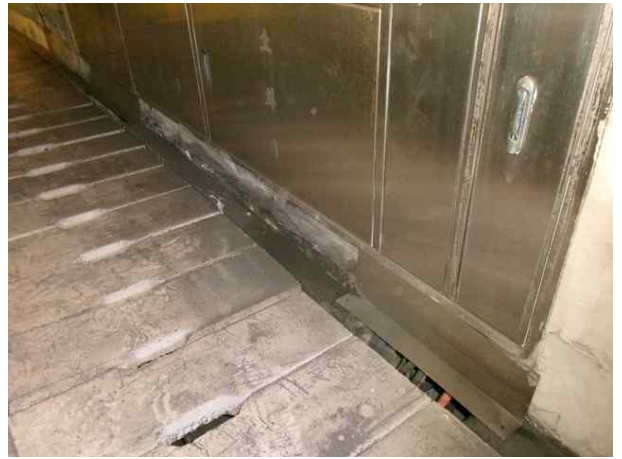
본선 NATM구간 측벽부 S087 균열(Cw=0.3mm) 및 누수(스며있음)

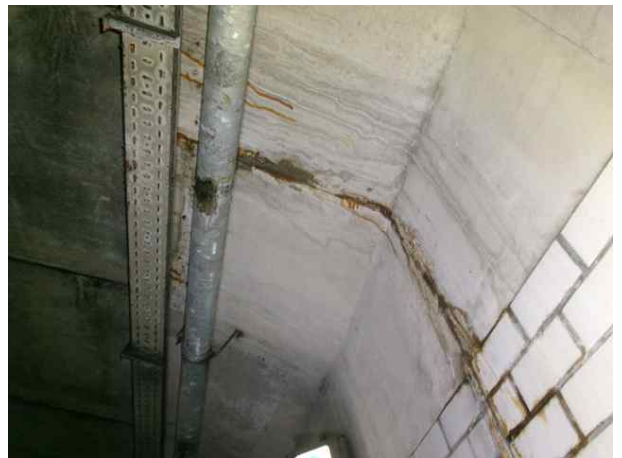
본선 NATM구간 측벽부 S127 균열(Cw=0.3mm) 및 누수(떨어짐)

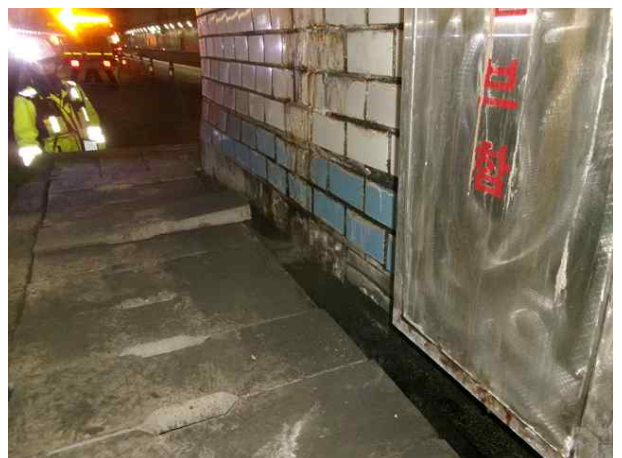
본선 NATM구간 측벽부 S137 누수(스며있음)

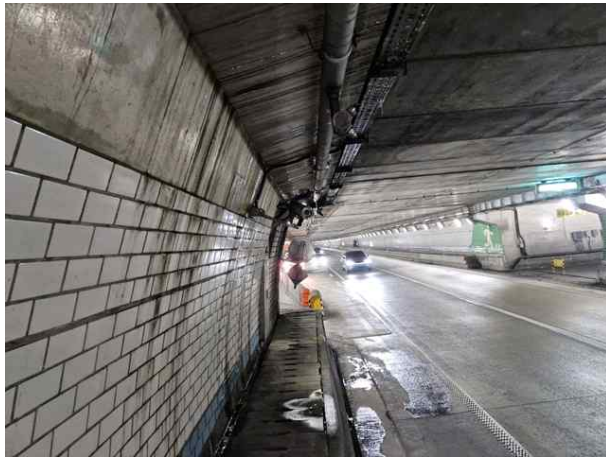
본선 NATM구간 측벽부 S162 누수(떨어짐)

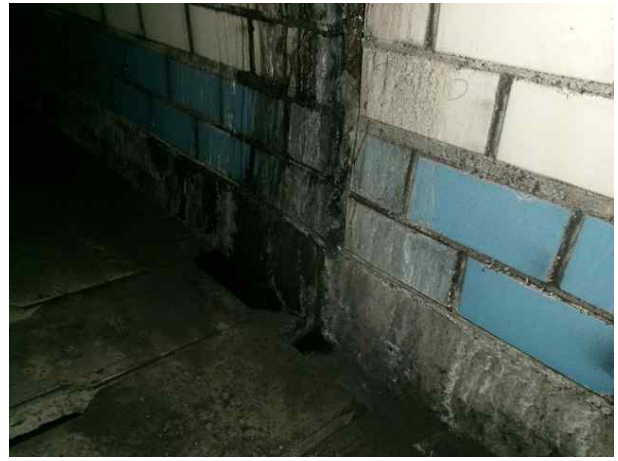
본선 NATM구간 측벽부 S216 누수(흐름)

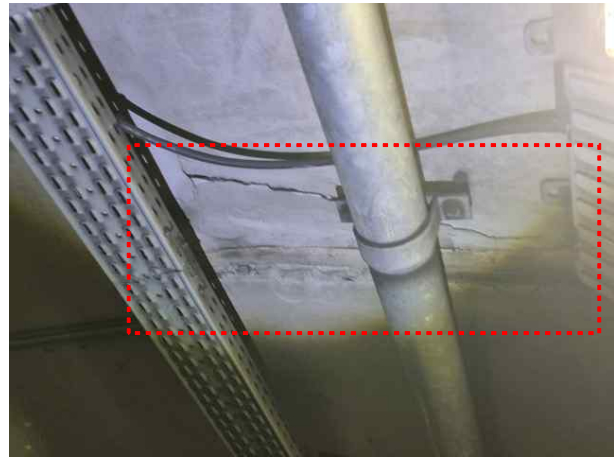
본선 NATM구간 측벽부 S480 보수부 파손

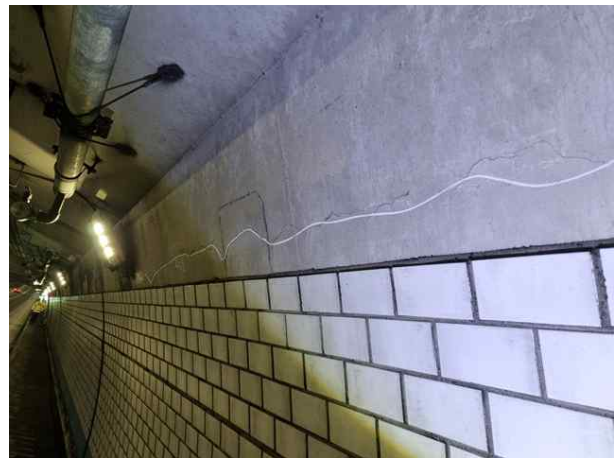
본선 NATM구간 측벽부 S628 균열( $C_w=0.2\text{mm}$ )

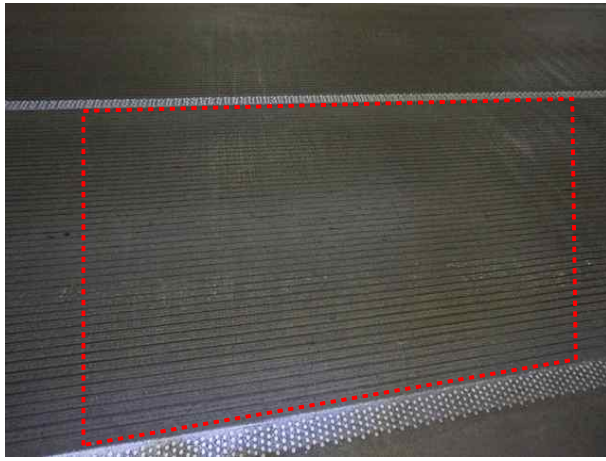
본선 포장부 S004 망상균열

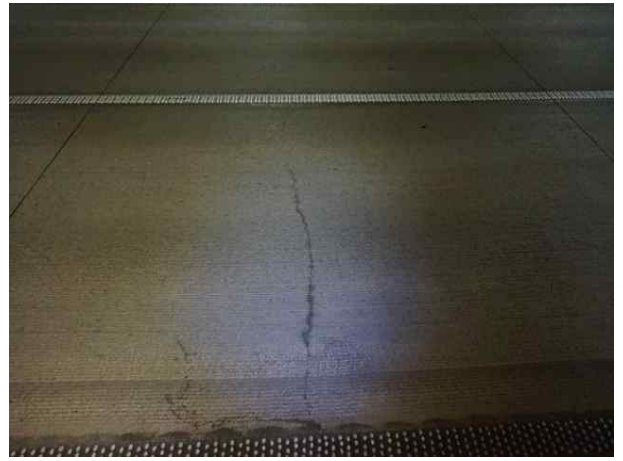
본선 포장부 S074 균열

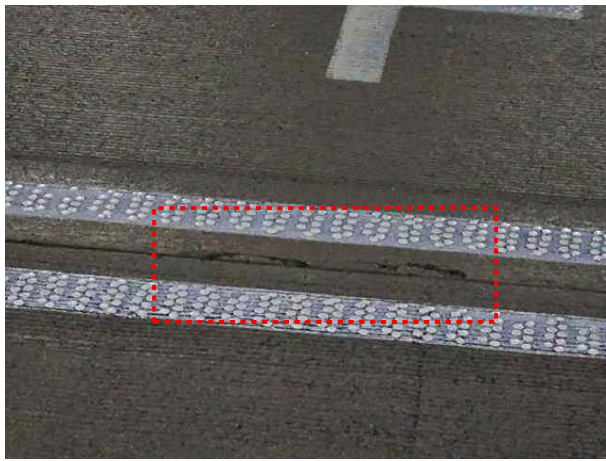
본선 포장부 S155 파손

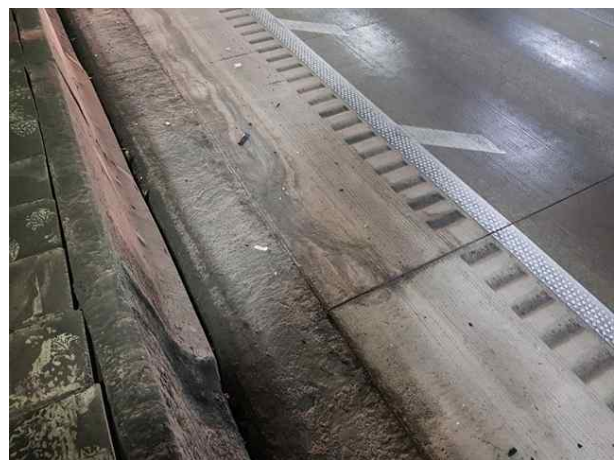
본선 포장부 S659 누수흔적

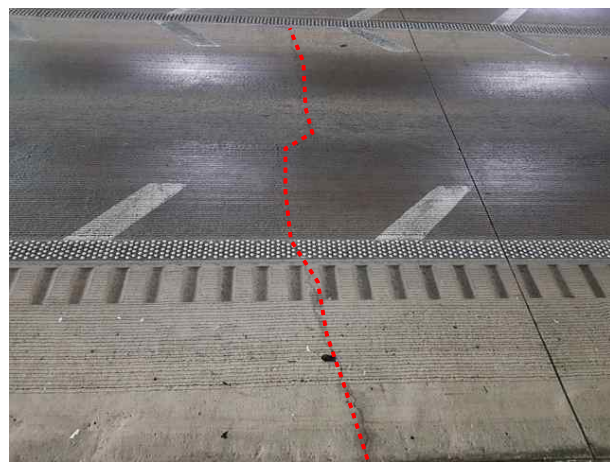
본선 포장부 S661 균열

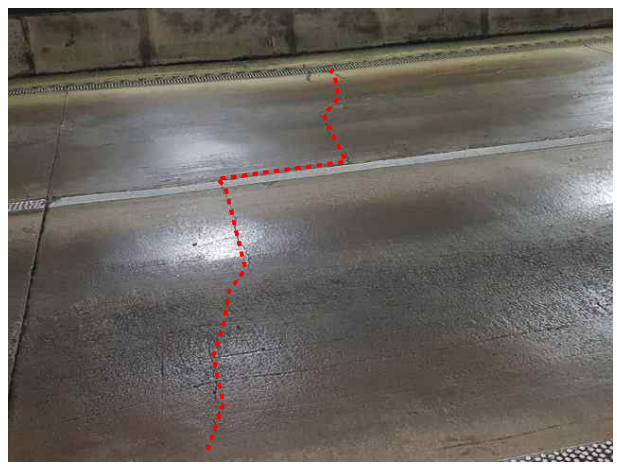
본선 포장부 S704 균열

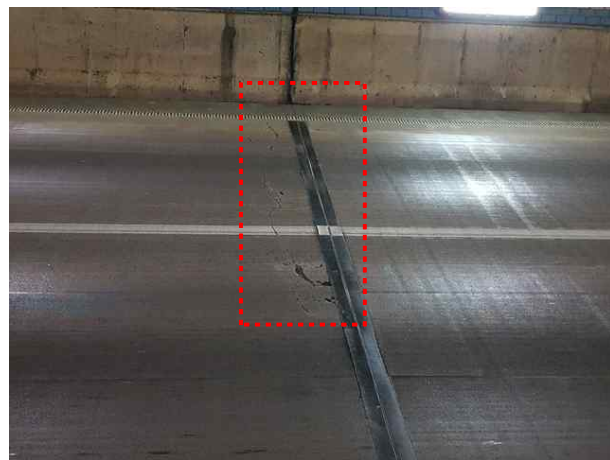
본선 포장부 S706 파손

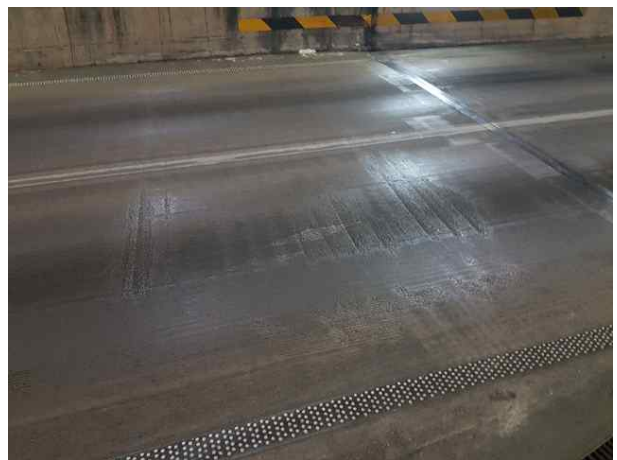
본선 포장부 S710 망상균열

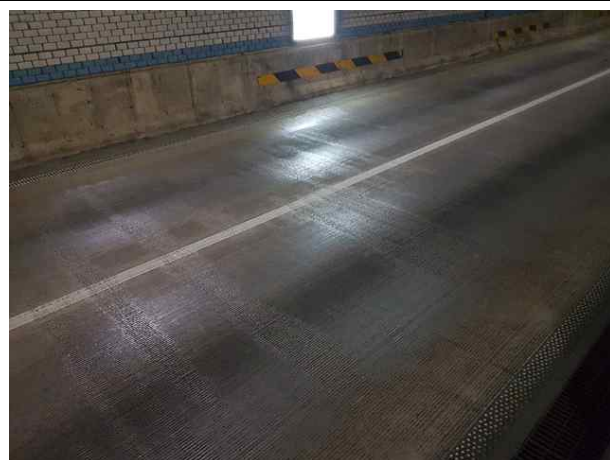
본선 포장부 S712 망상균열

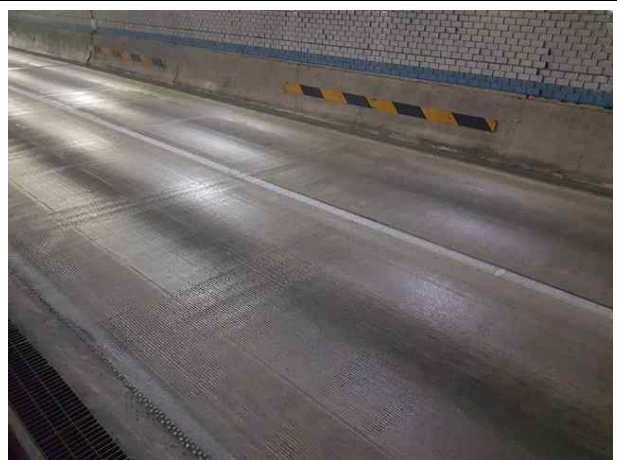
본선 포장부 S715 망상균열

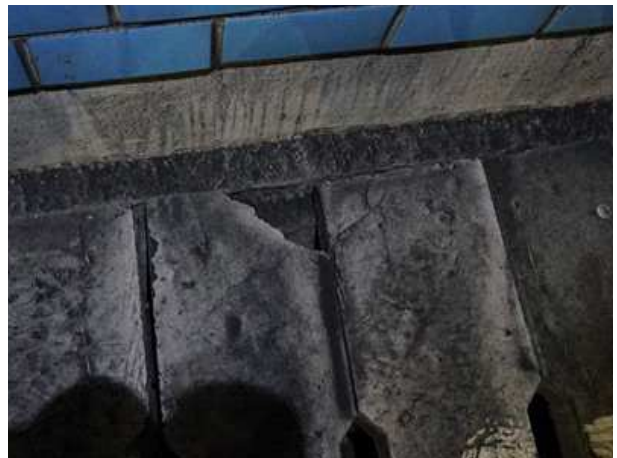
본선 공동구 S258 덮개파손

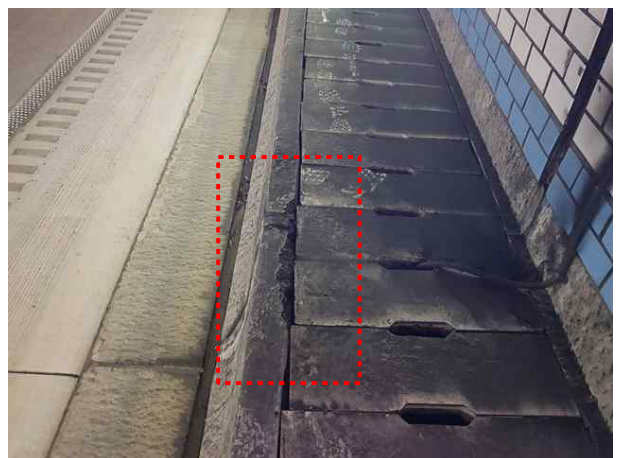
본선 공동구 S391 덮개파손

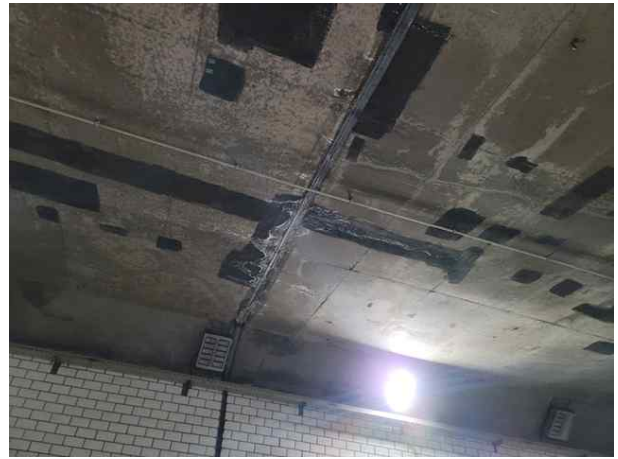
RAMP-D BOX구간 슬래브 S58 누수(떨어짐)

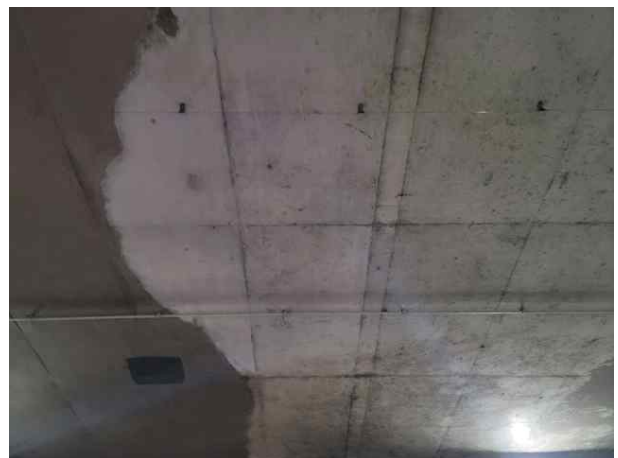
RAMP-D BOX구간 슬래브 S58 망상균열( $C_w=0.1\sim0.2\text{mm}$ )

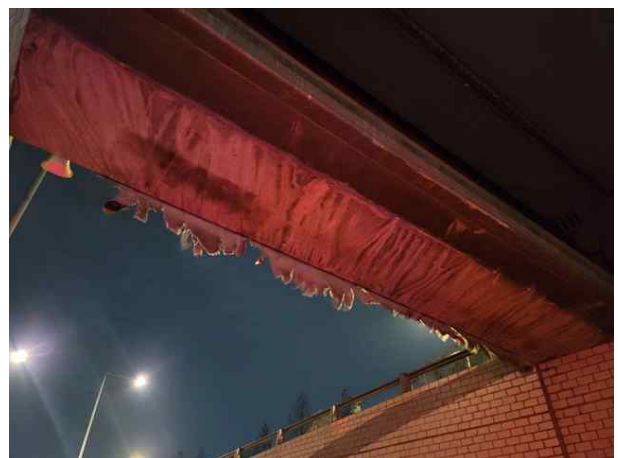
RAMP-D BOX구간 슬래브 S60 백태

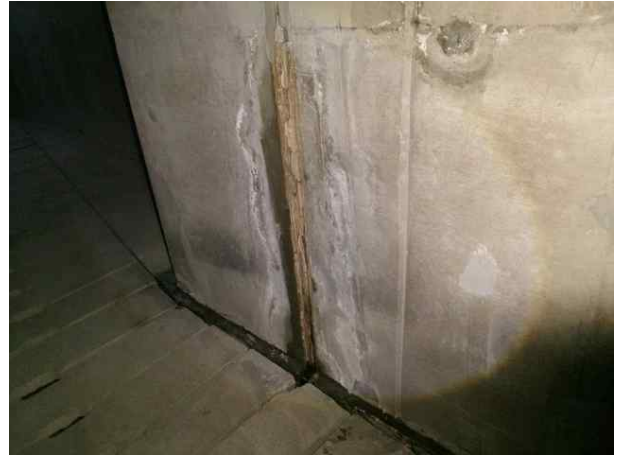
RAMP-D BOX구간 벽체 S58 누수(스며있음)

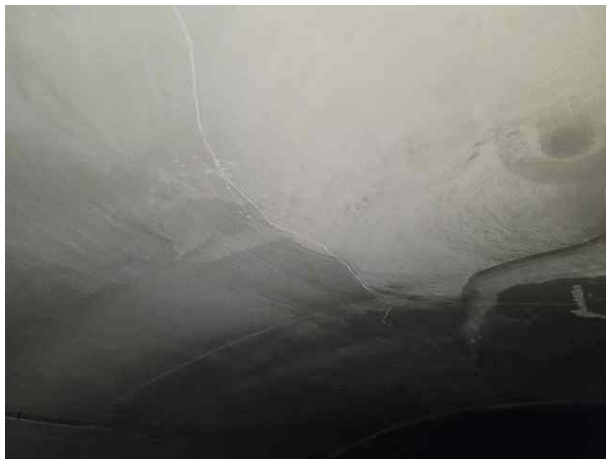
RAMP-D NATM구간 천단부 S02 균열(Cw=0.5mm)

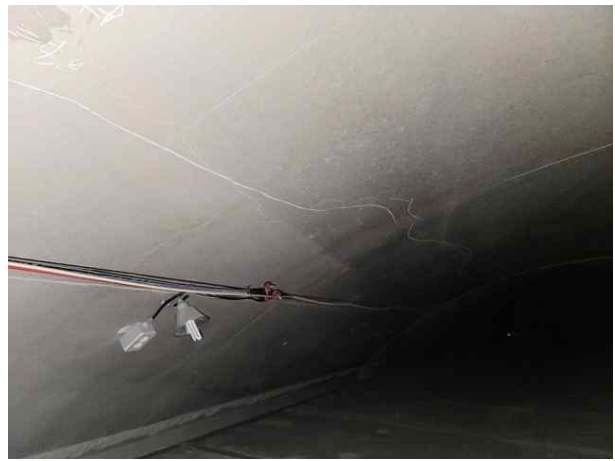
RAMP-D NATM구간 천단부 S03 균열(Cw=0.5mm)

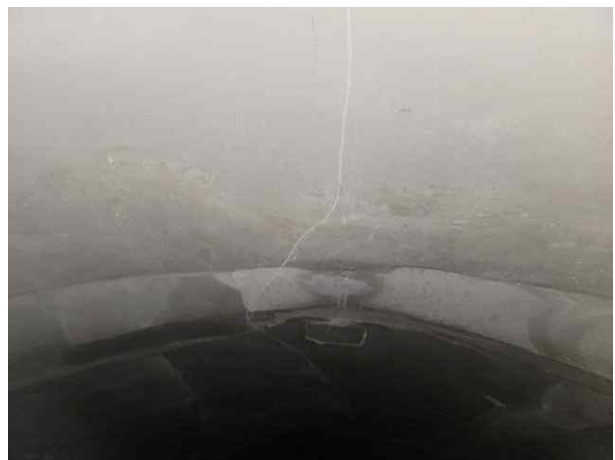
RAMP-D NATM구간 천단부 S07 균열(Cw=0.5mm)

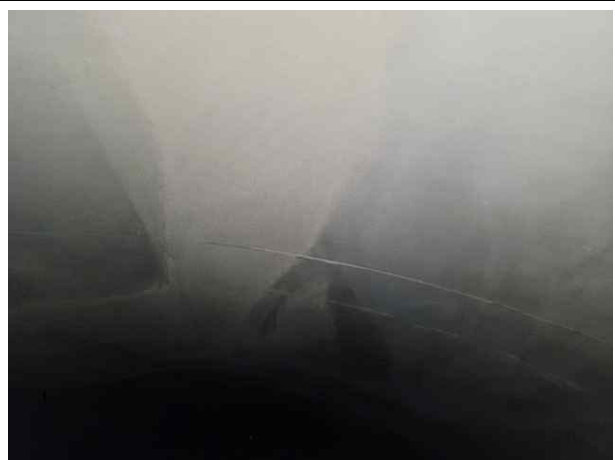
RAMP-D NATM구간 천단부 S13 균열(Cw=0.3mm)

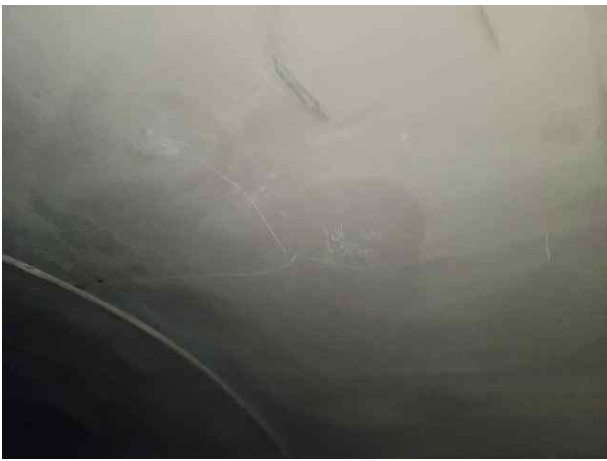
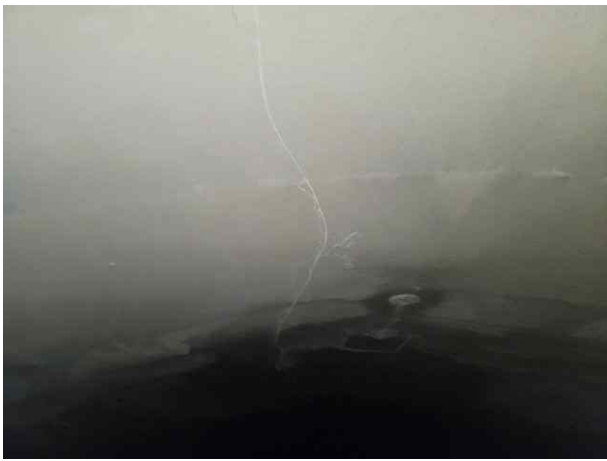
| RAMP-D NATM구간 천단부 S15 균열(Cw=0.5mm) | RAMP-D NATM구간 천단부 S15 균열(Cw=0.5mm) |

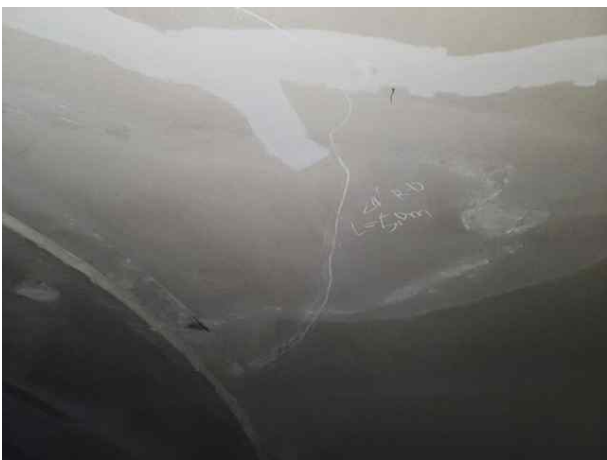
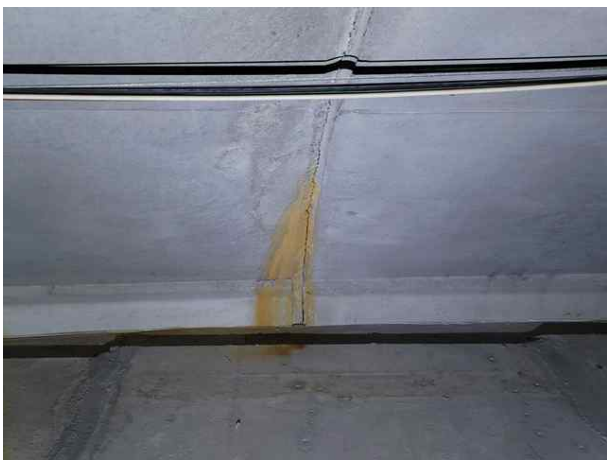
| RAMP-D NATM구간 천단부 S22 균열(Cw=0.3mm) | RAMP-D NATM구간 천단부 S27 누수흔적 |

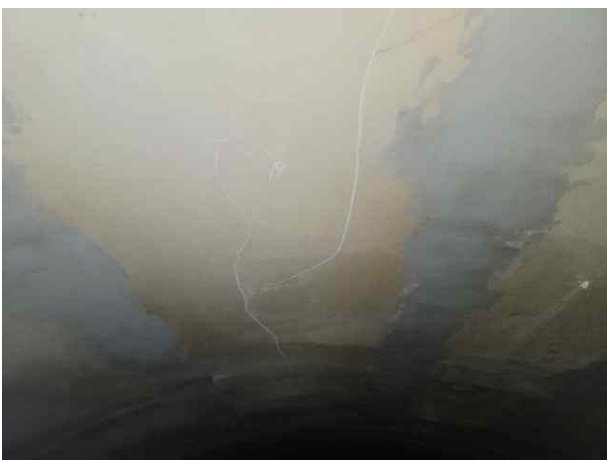
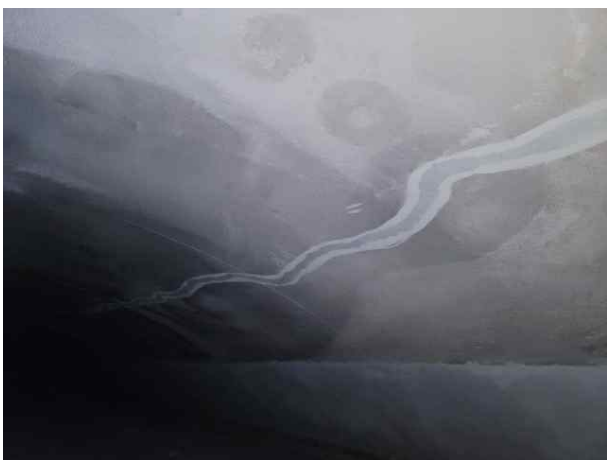
| RAMP-D NATM구간 천단부 S53 균열(Cw=0.5mm) | RAMP-D NATM구간 천단부 균열보수 양호 |

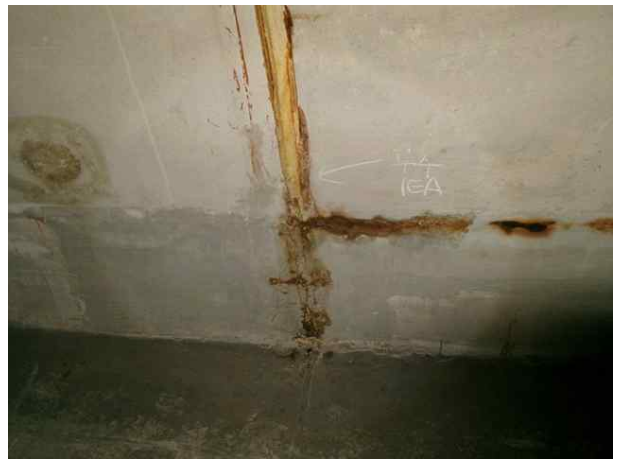
RAMP-D NATM구간 측벽부 S14 누수(스며있음)

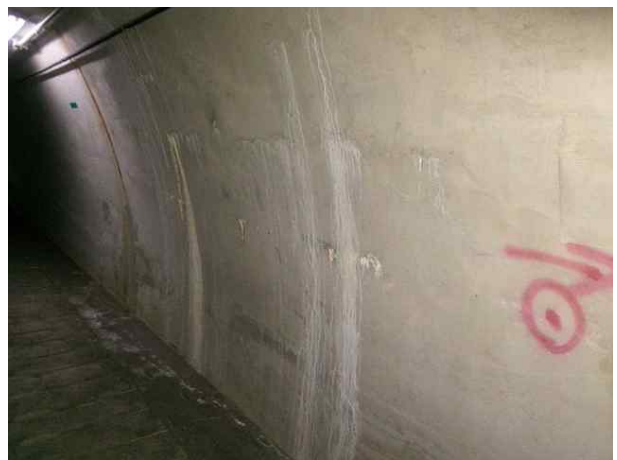
RAMP-D NATM구간 측벽부 S17 타일탈락

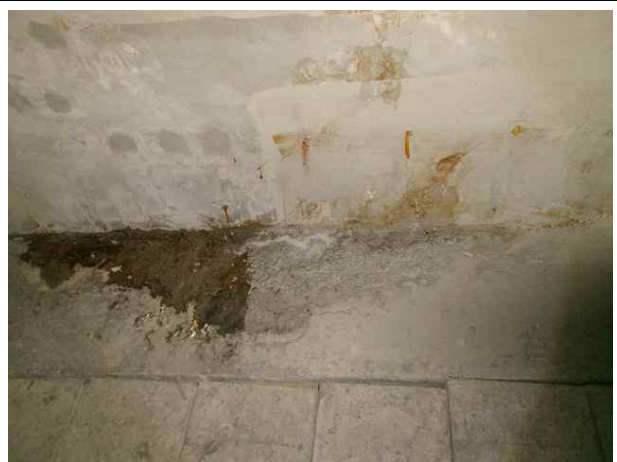
RAMP-D NATM구간 측벽부 S30 균열( $C_w=0.3\text{mm}$ ) 및 누수(스며있음)

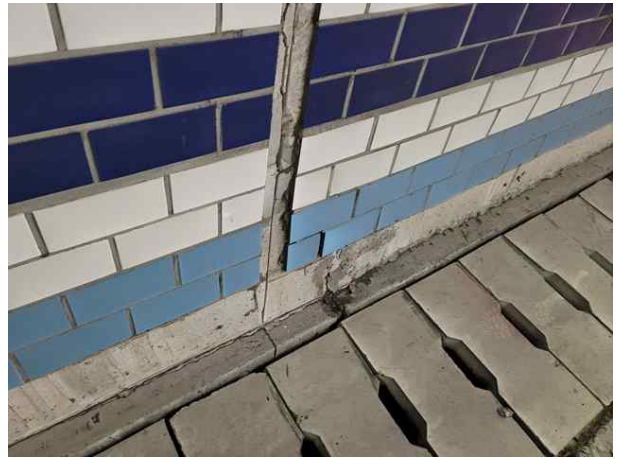
RAMP-D NATM구간 측벽부 S40 파손

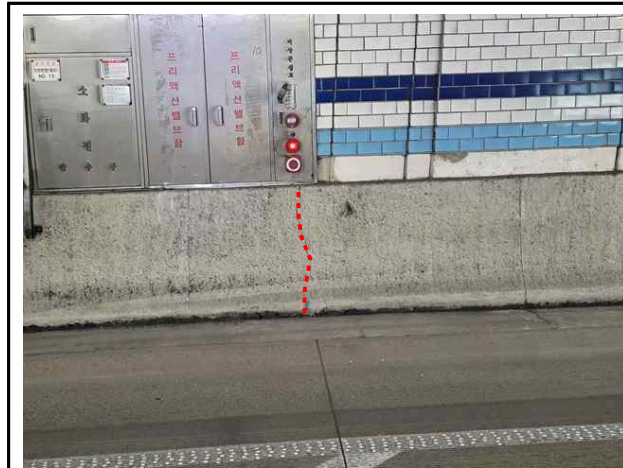
RAMP-D 공동구 S24 균열(Cw=0.3mm)

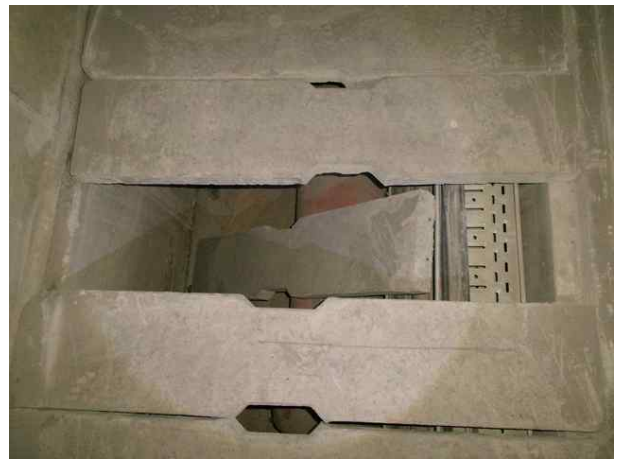
RAMP-D 공동구 S55 덮개파손

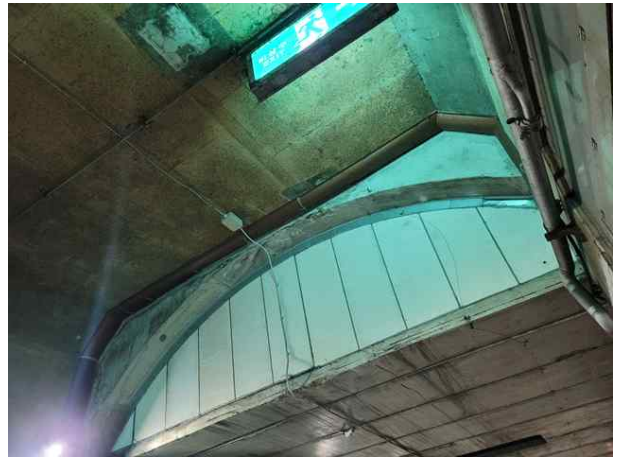
RAMP-D 배수시설 S57 유도배수관 누수 보수양호

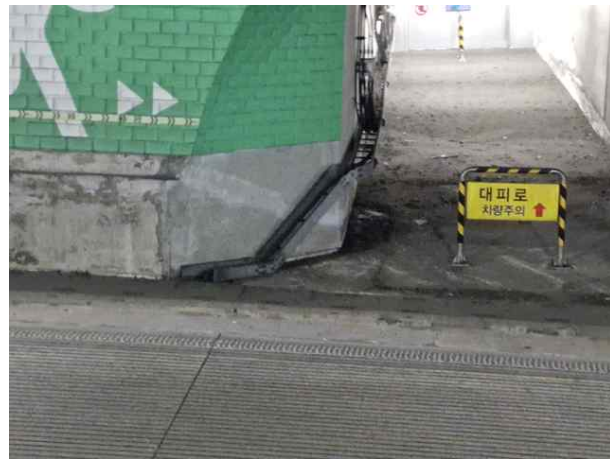
피난연락갱 S021 누수(스며있음)

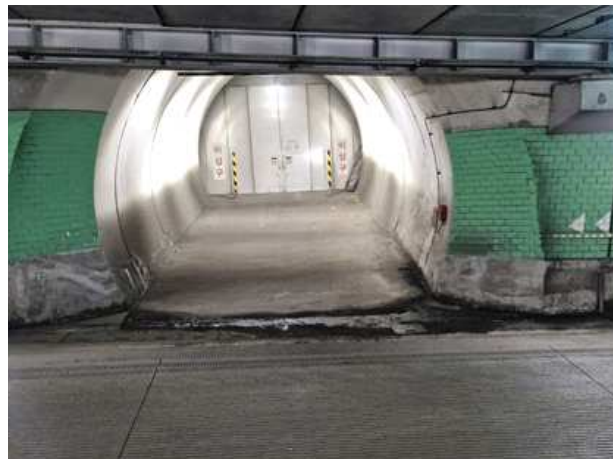
피난연락갱 S039 누수(떨어짐)

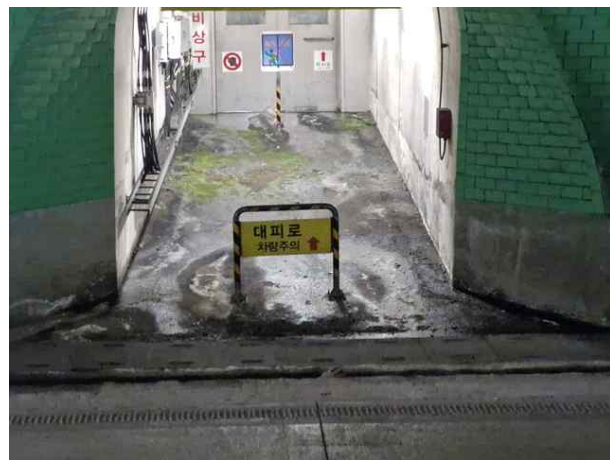
피난연락갱 S057 누수(떨어짐)

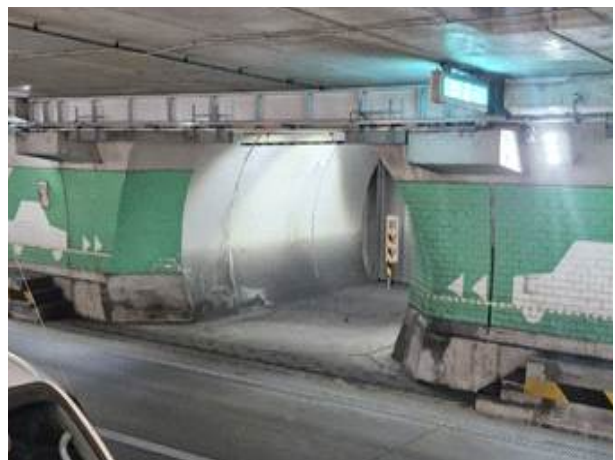
피난연락갱 S084 누수(스며있음)

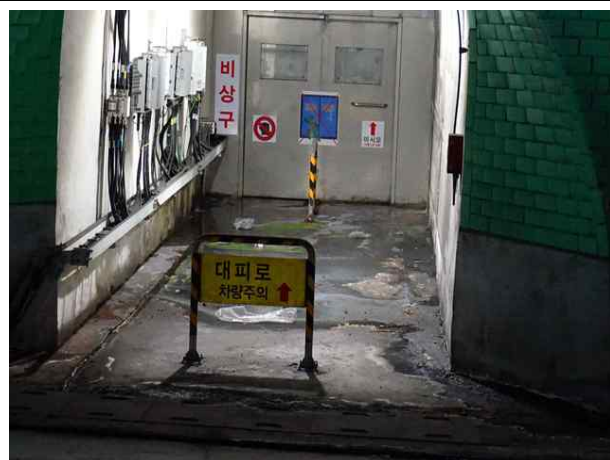
피난연락갱 S122 체수

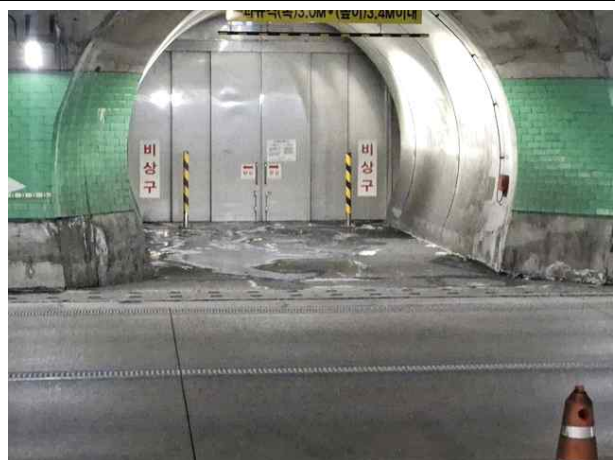
피난연락갱 S144 누수(떨어짐)

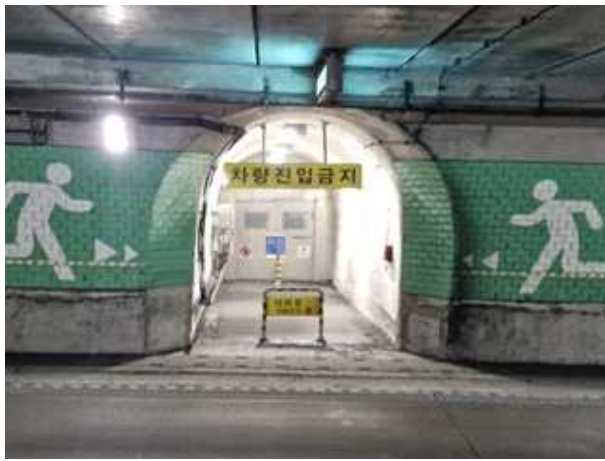
피난연락갱 S208 누수(스며있음)

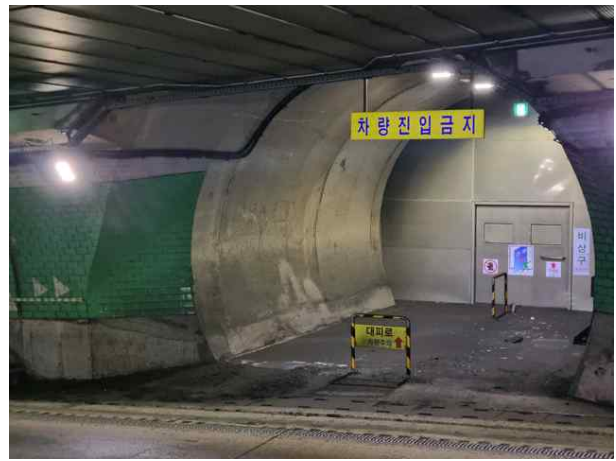
피난연락갱 S696 체수

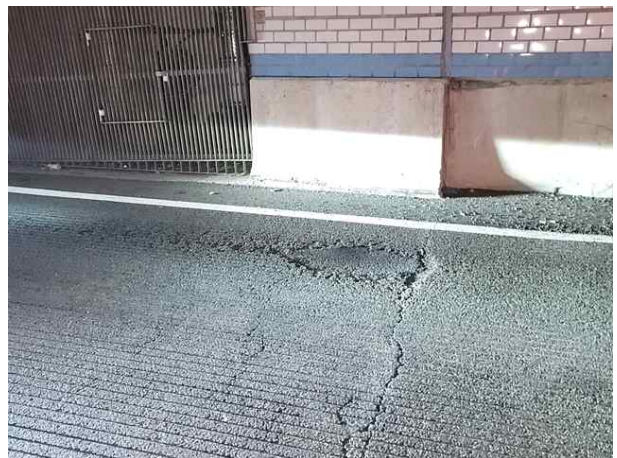
RAMP-D 진입부 U-TYPE 옹벽 S5 포장 파손

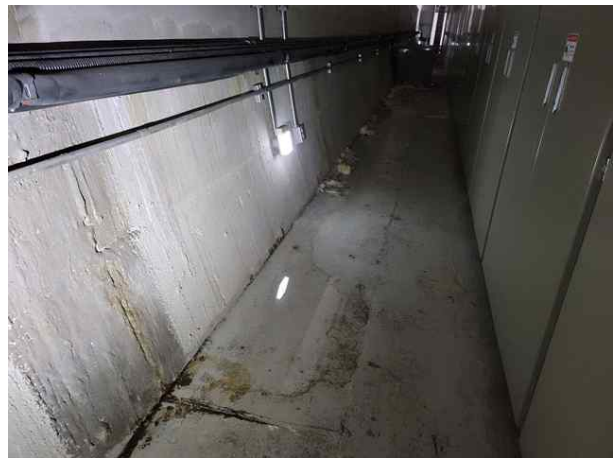
RAMP-D 전기실 바닥 채수

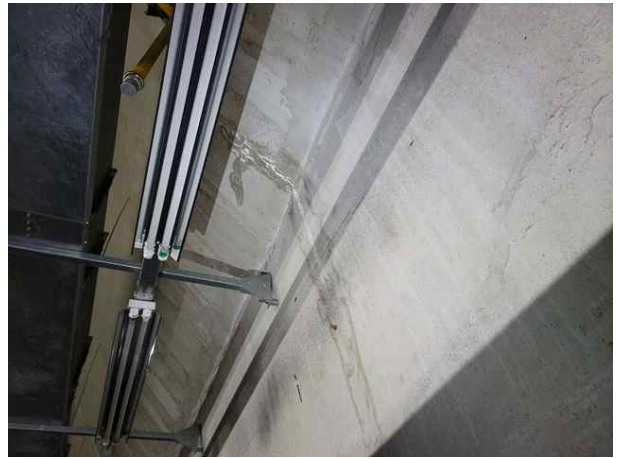
RAMP-D 전기실 벽체 누수흔적 및 백태

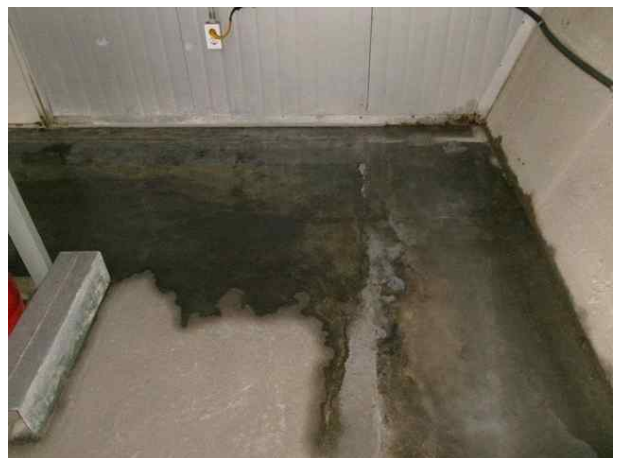
RAMP-D 전기실 바닥 체수

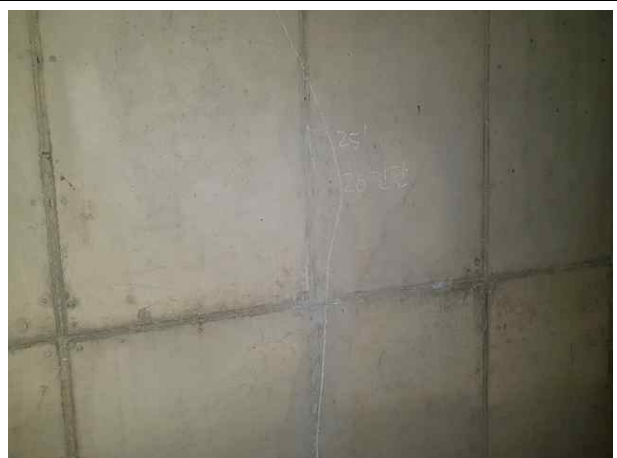
RAMP-D 수문 벽체 균열(Cw=0.2mm)
