# 목 차

## 2. 현장조사

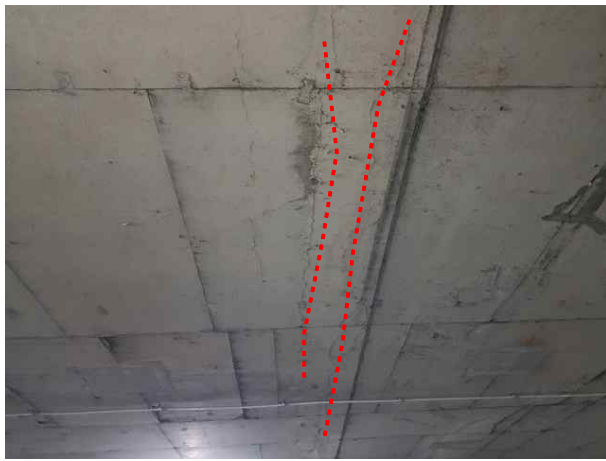
본선 BOX구간 슬래브 S002 균열(Cw=0.2mm)

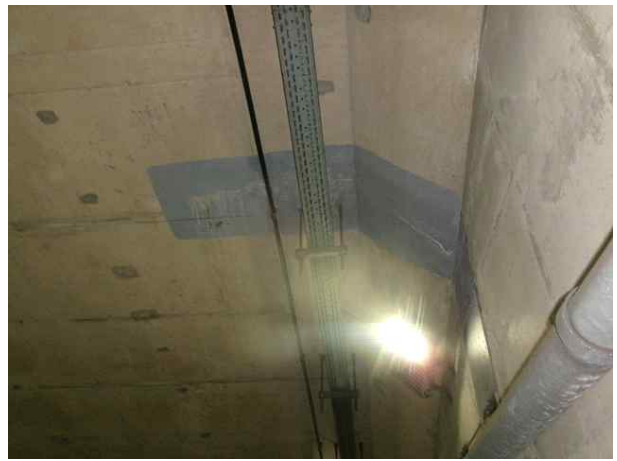
본선 BOX구간 슬래브 S716 균열부백태

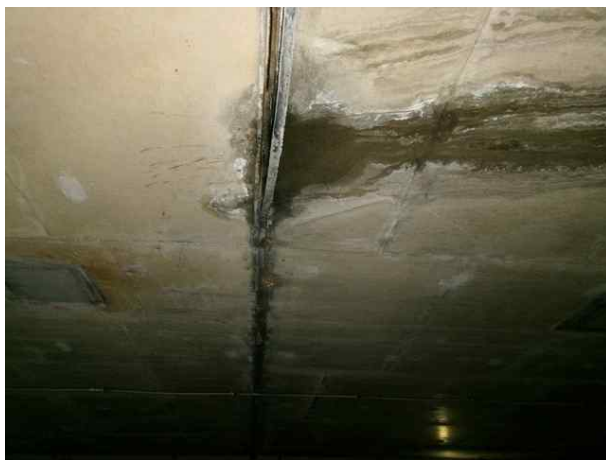
본선 BOX구간 슬래브 S721 누수(스며있음)

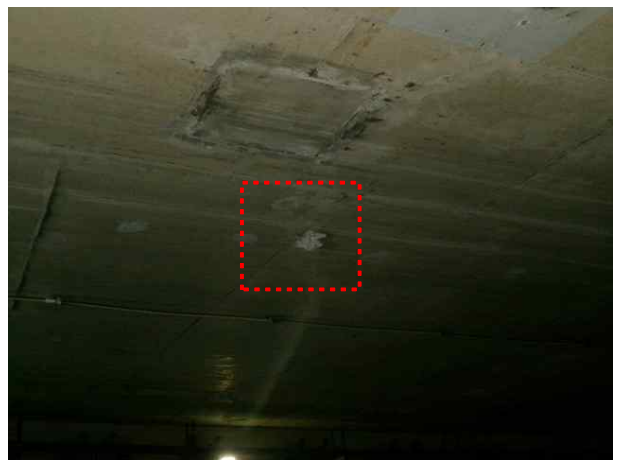
본선 BOX구간 슬래브 S723 백태

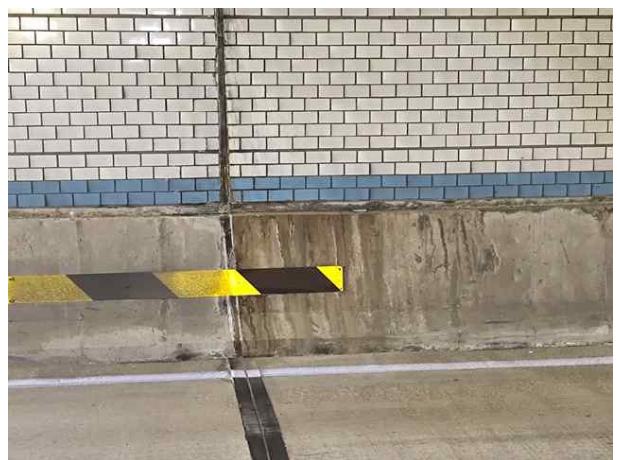
본선 BOX구간 벽체 S719 누수(스며있음)

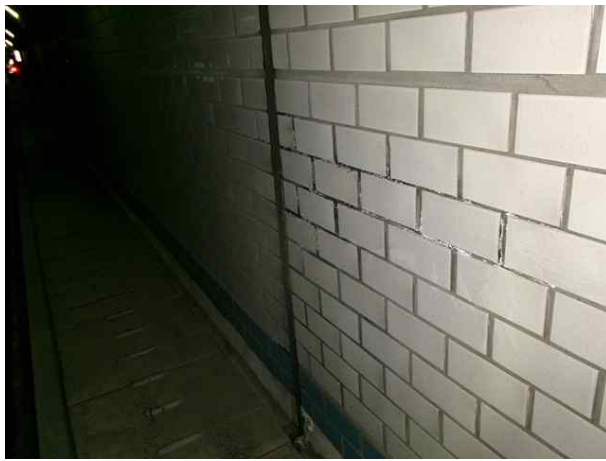
본선 BOX구간 벽체 S721 누수(스며있음)

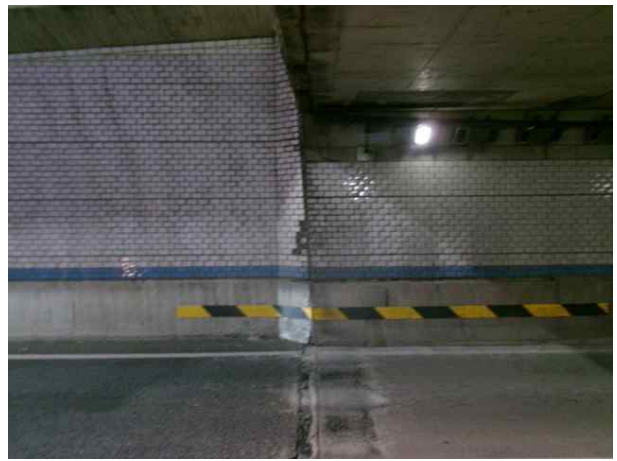
본선 BOX구간 벽체 S725 파손, 타일탈락

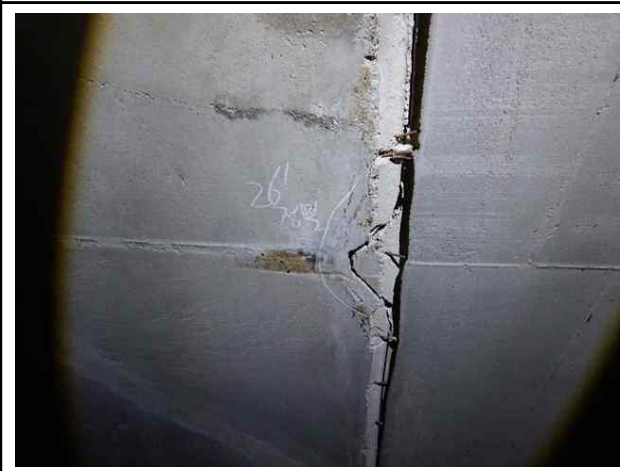
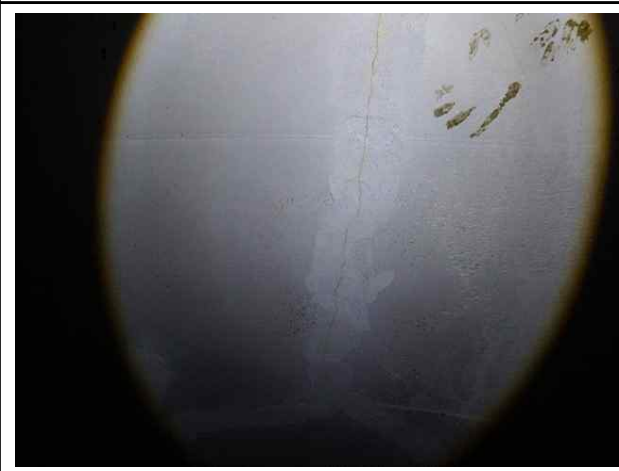
| <p>본선 NATM구간 천단부 S013 충분리</p> | <p>본선 NATM구간 천단부 S057 백태</p> |

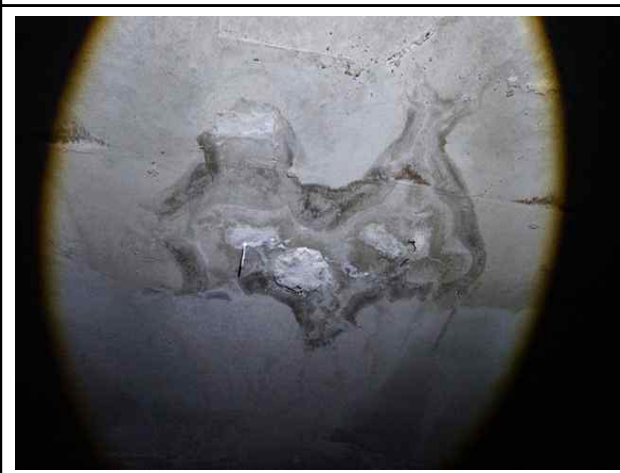
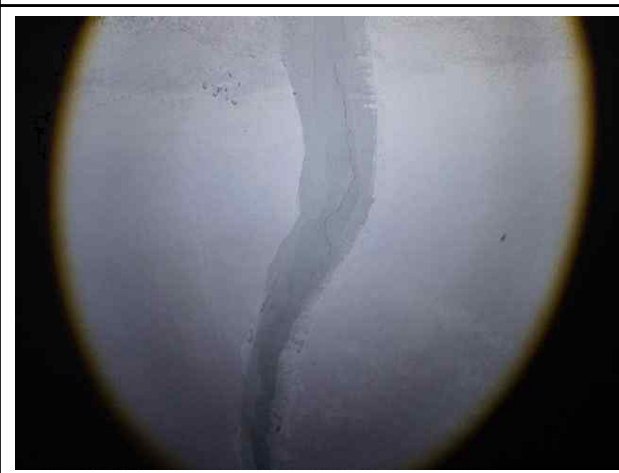
| <p>본선 NATM구간 천단부 S090 충분리</p> | <p>본선 NATM구간 천단부 S099 재균열(Cw=0.3mm)</p> |

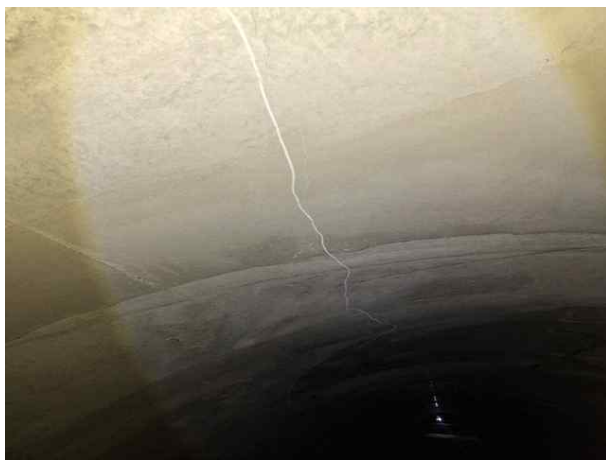
본선 NATM구간 천단부 S208 균열(Cw=0.5mm)

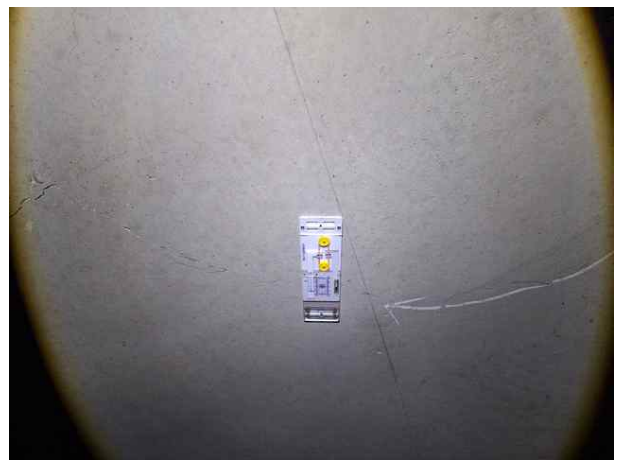
본선 NATM구간 천단부 S234 균열(Cw=0.5mm)

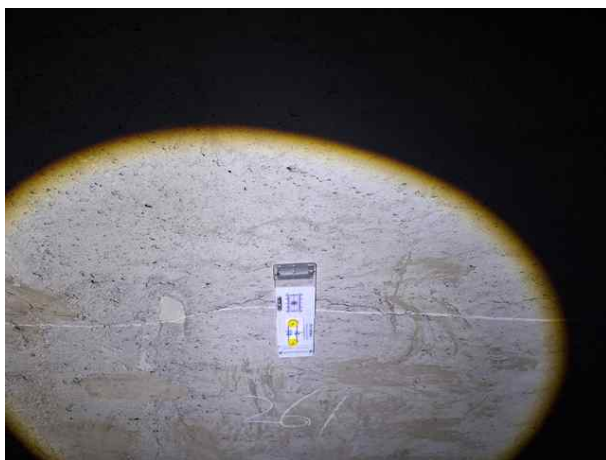
본선 NATM구간 천단부 S261 균열(Cw=0.5mm)

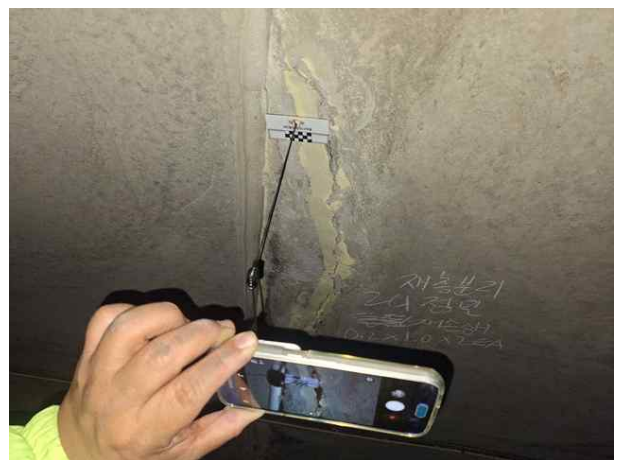
본선 NATM구간 천단부 S271 보수부 충분리

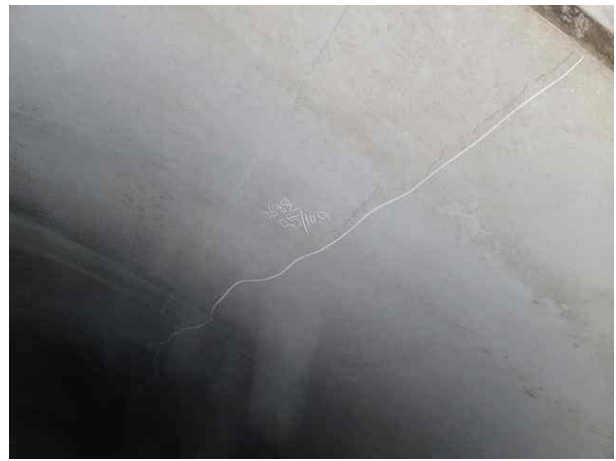
본선 NATM구간 천단부 S320 균열(Cw=0.5mm)

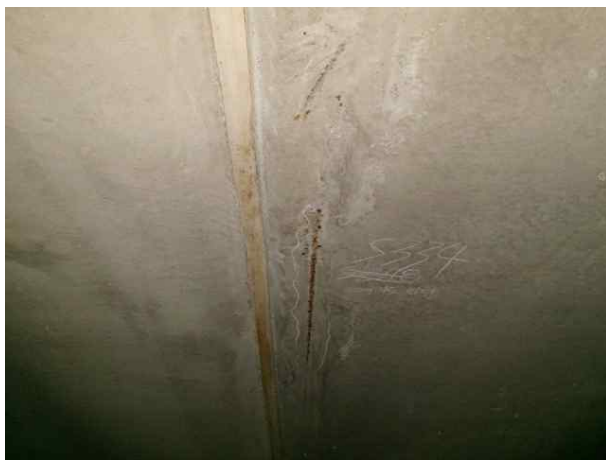
본선 NATM구간 천단부 S334 피복부족

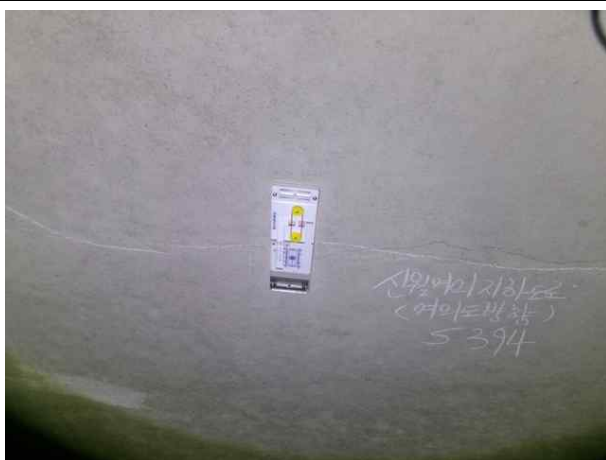
본선 NATM구간 천단부 S394 균열(Cw=0.5mm)

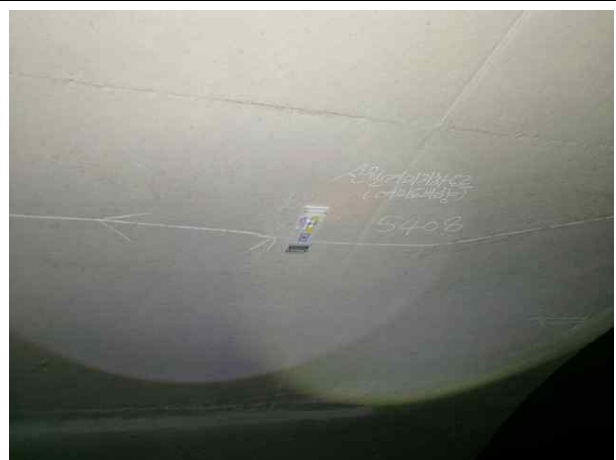
본선 NATM구간 천단부 S408 균열(Cw=0.5mm)

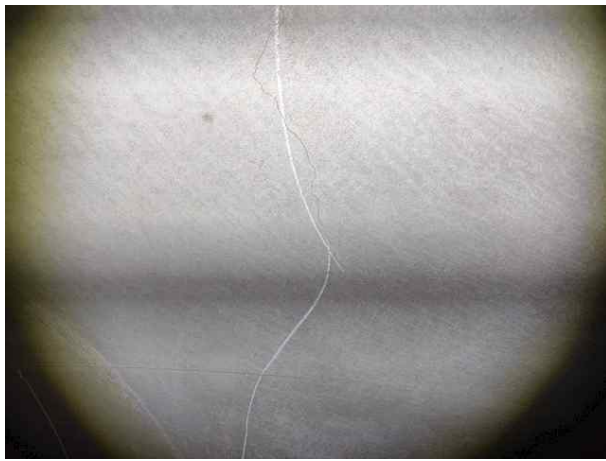
본선 NATM구간 천단부 S682 균열(Cw=0.2mm)

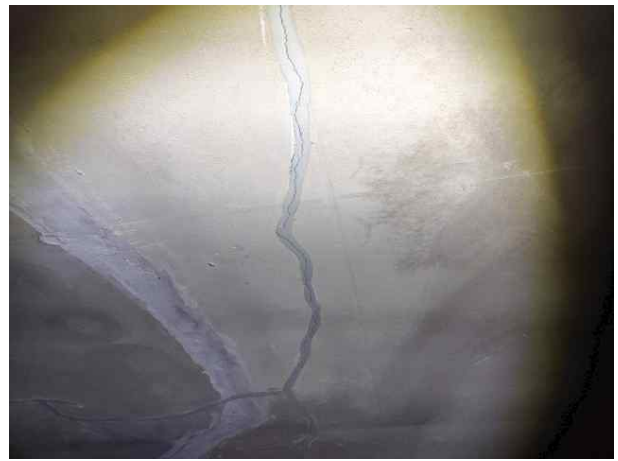
본선 NATM구간 천단부 S689 재균열(Cw=0.3mm)

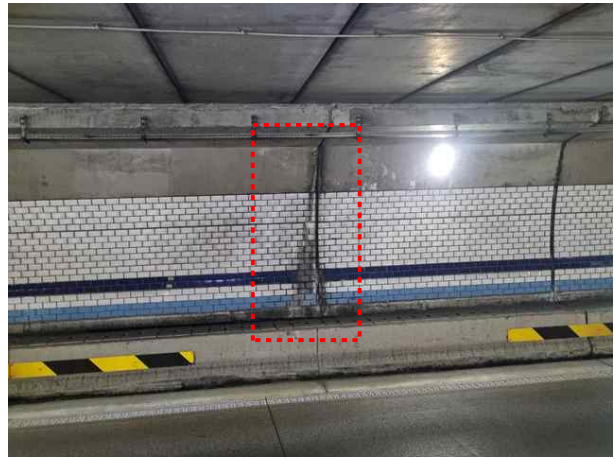
본선 NATM구간 측벽부 S038 누수(스며있음)

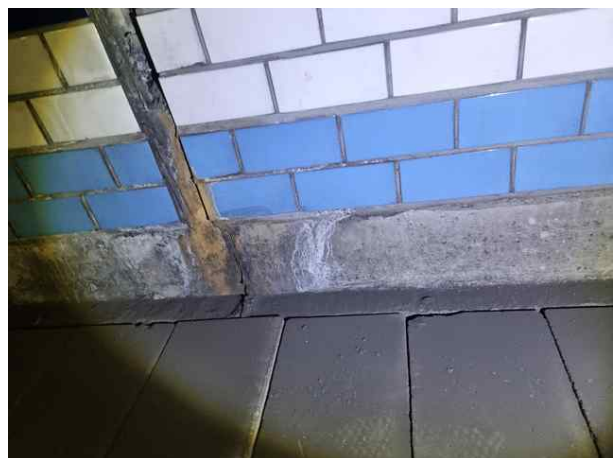
본선 NATM구간 측벽부 S066 누수(스며있음)

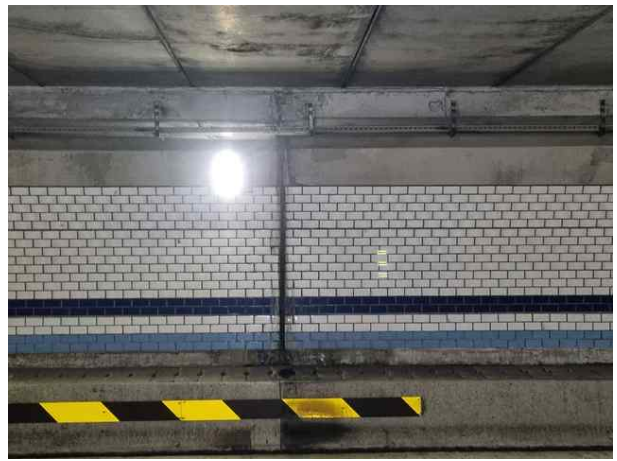
본선 NATM구간 측벽부 S120 누수(떨어짐)

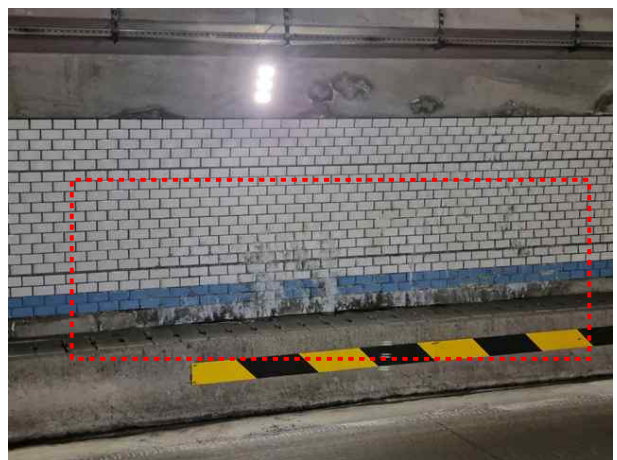
본선 NATM구간 측벽부 S146 백태

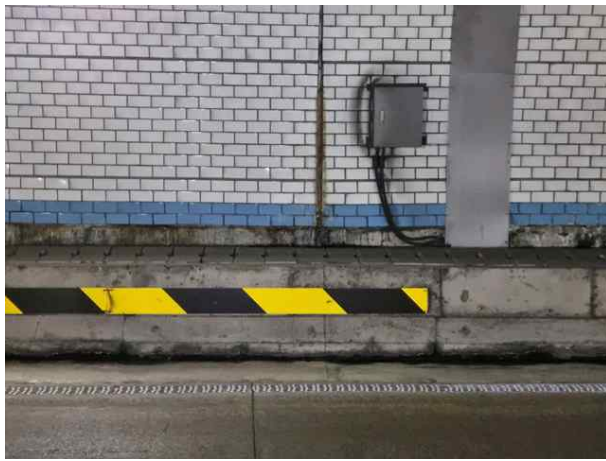
본선 NATM구간 측벽부 S156 균열( $Cw=0.3mm$ ) 및 누수(스며있음)

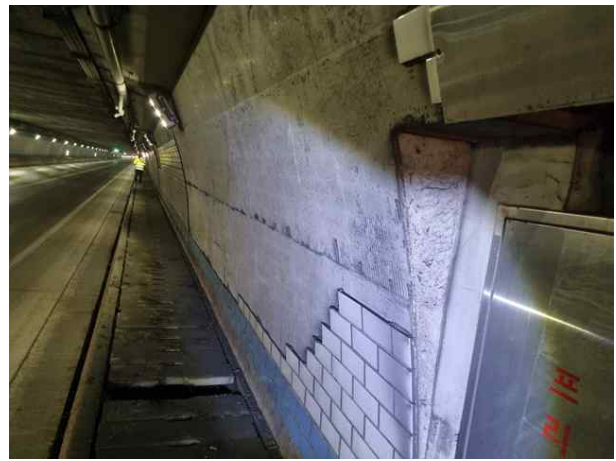
본선 NATM구간 측벽부 S214 타일탈락

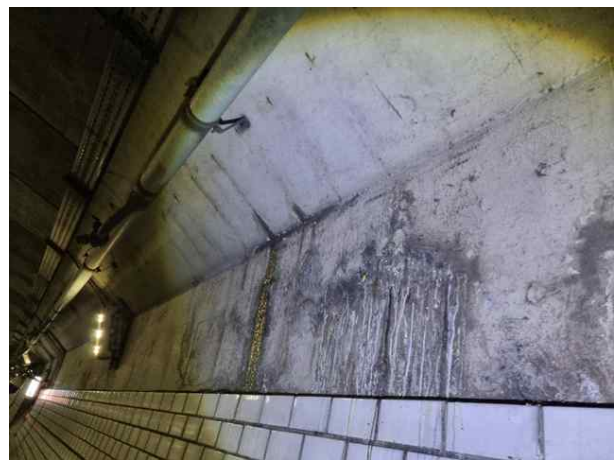
본선 NATM구간 측벽부 S259 피복부족 및 누수(스며있음)

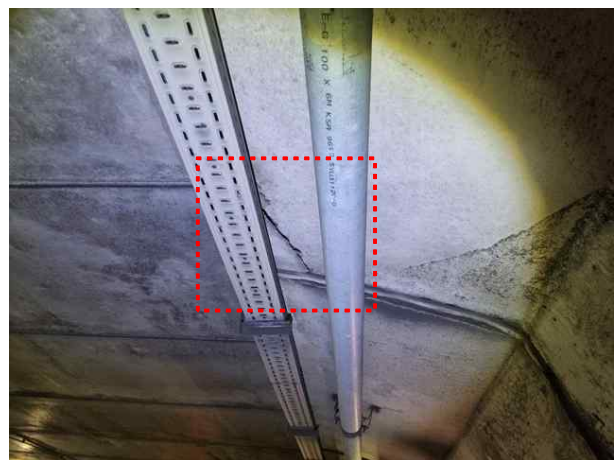
본선 NATM구간 측벽부 S271 층분리

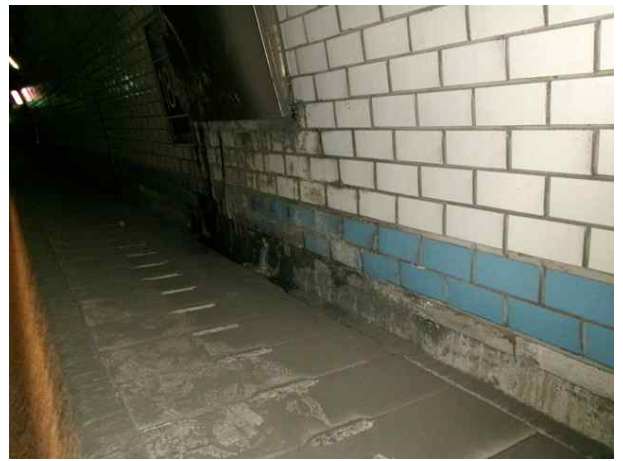
본선 NATM구간 측벽부 S480 누수(떨어짐)

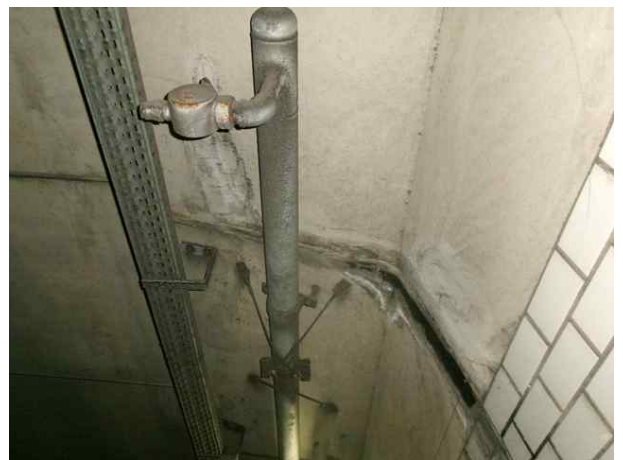
본선 NATM구간 측벽부 S620 균열( $C_w=0.3\text{mm}$ ) 및 누수(스며있음)

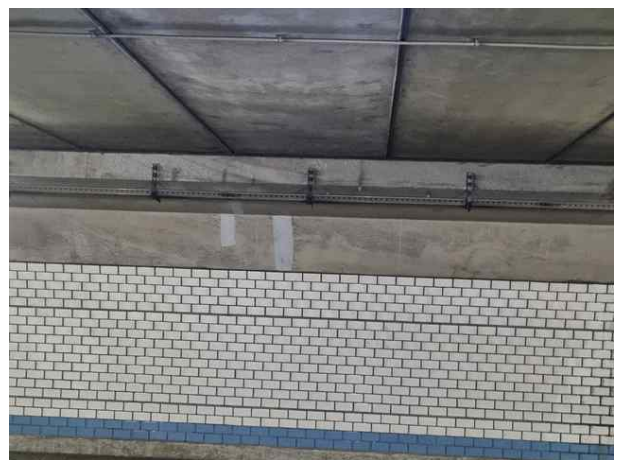
본선 NATM구간 측벽부 누수,백태 보수 양호

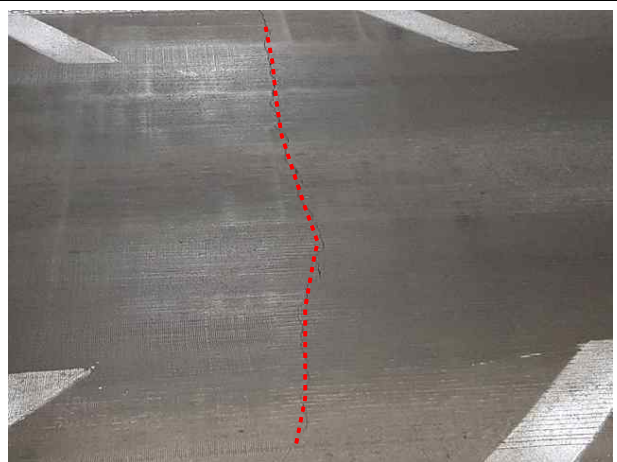
본선 포장부 S243 균열

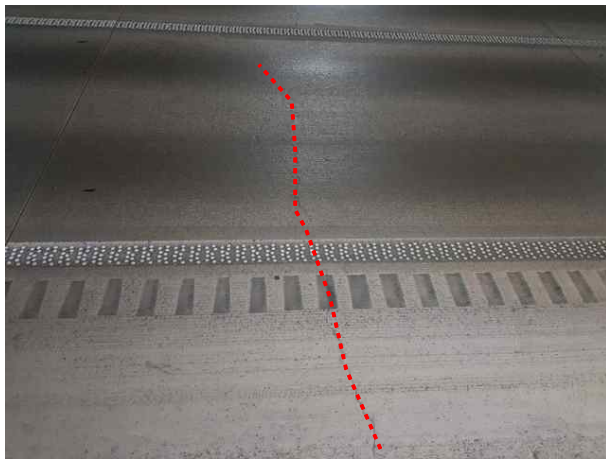
본선 포장부 S326 균열

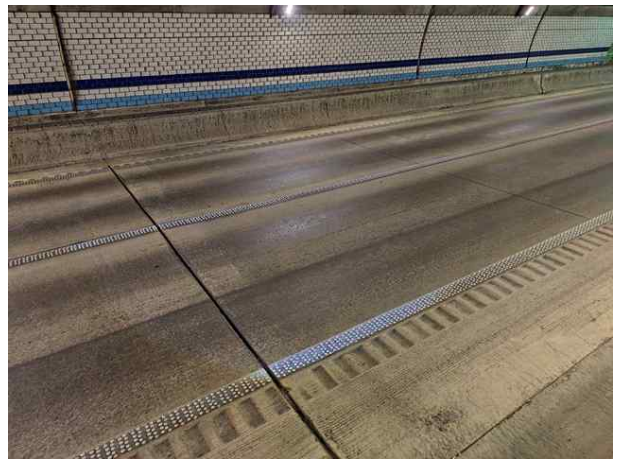
본선 포장부 S347 들뜸

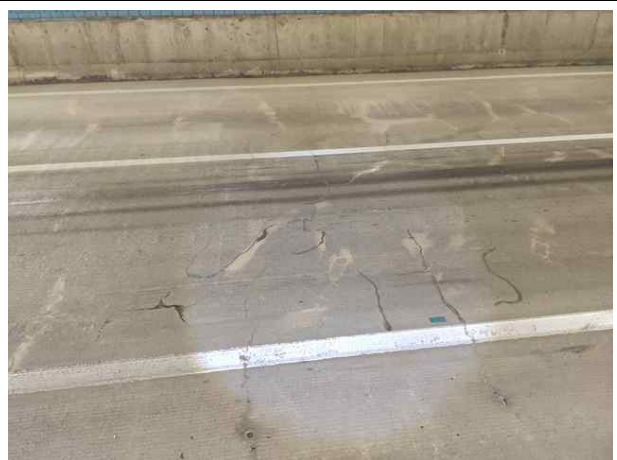
본선 포장부 S713 망상균열

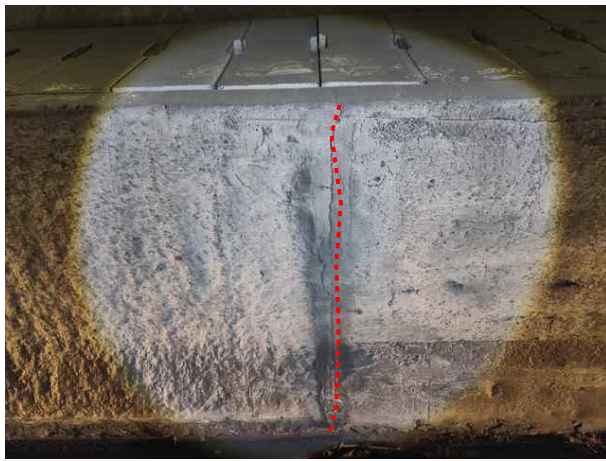
본선 공동구 S419 균열(Cw=0.3mm)

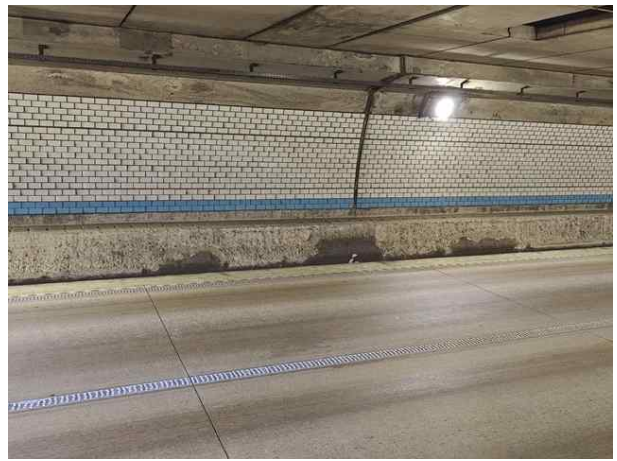
본선 공동구 S518 표면오염

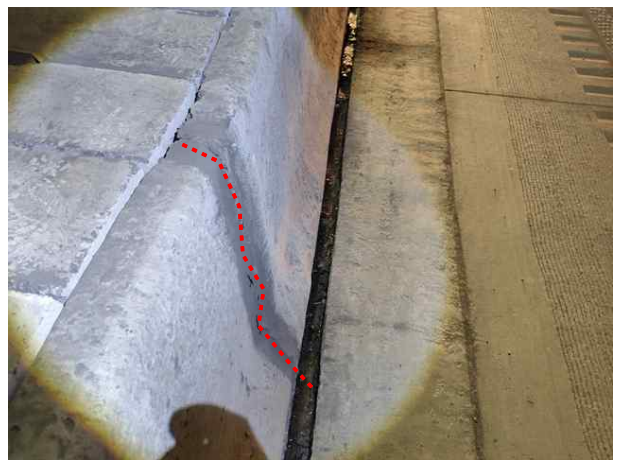
본선 공동구 S687 균열(Cw=0.3mm)

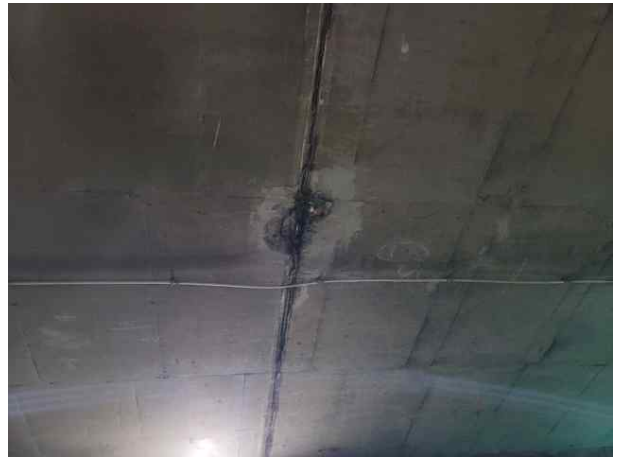
RAMP-C BOX구간 슬래브 S02 박락

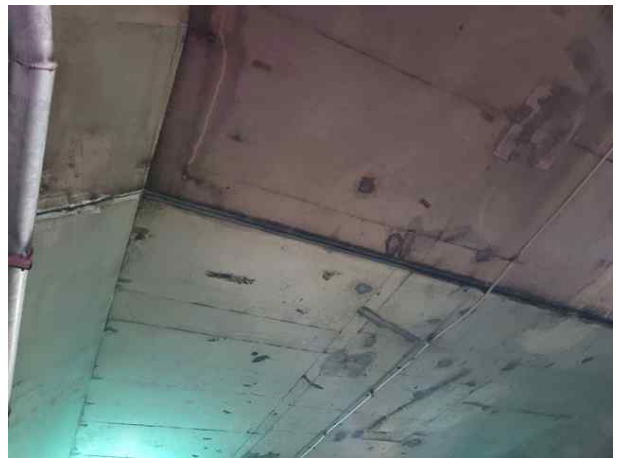
RAMP-C BOX구간 슬래브 S03 누수(스며있음)

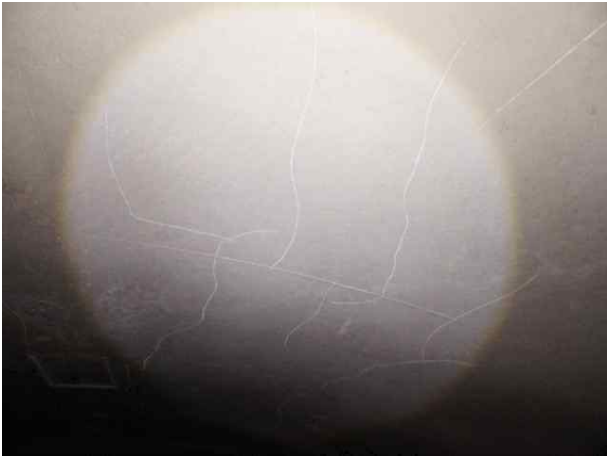
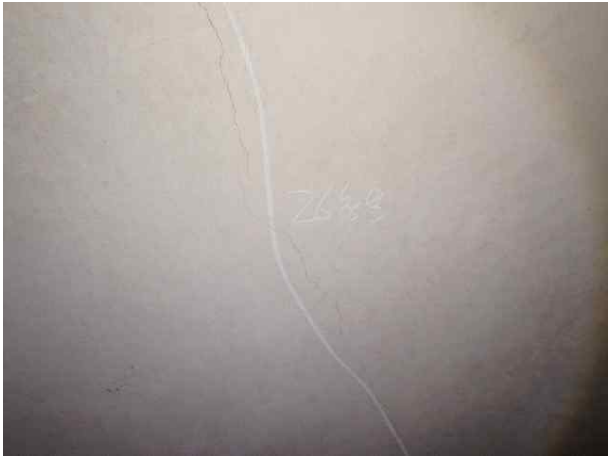
| <p>RAMP-C NATM구간 천단부 S10 단면불량</p> | <p>RAMP-C NATM구간 천단부 S14 단면불량</p> |

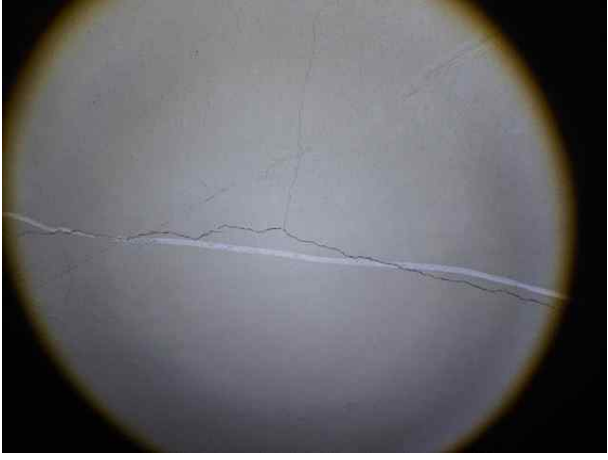
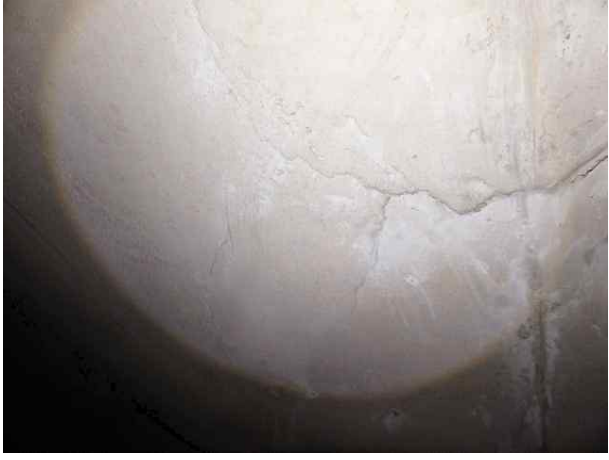
| <p>RAMP-C NATM구간 천단부 S21 망상균열</p> | <p>RAMP-C NATM구간 천단부 S25 균열(Cw=0.3mm)</p> |

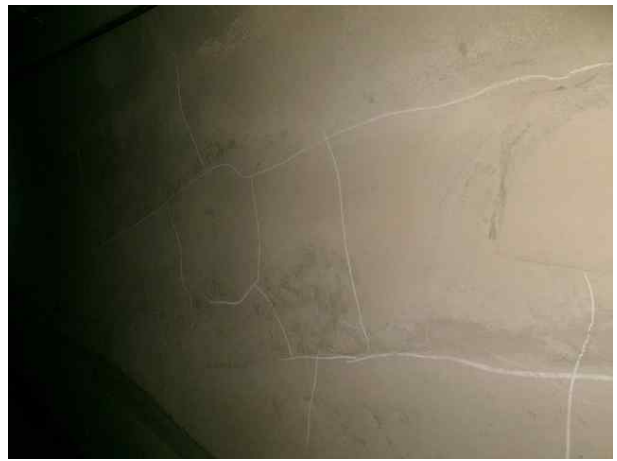
RAMP-C NATM구간 측벽부 S22 망상균열

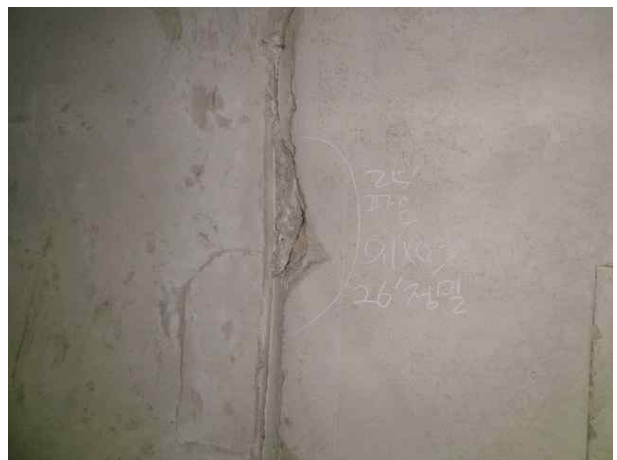
RAMP-C NATM구간 측벽부 S25 층분리

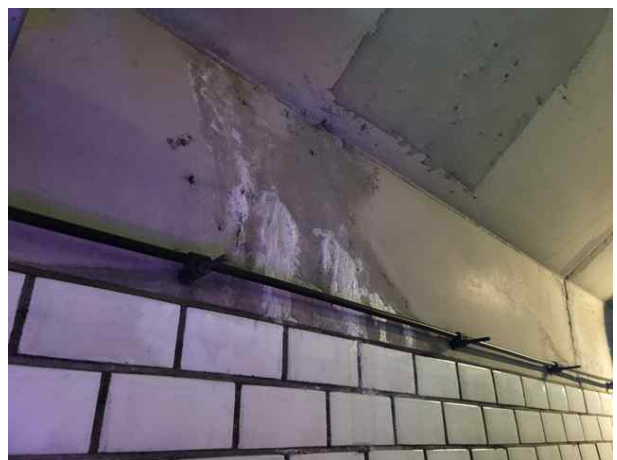
RAMP-C NATM구간 측벽부 S31 백태

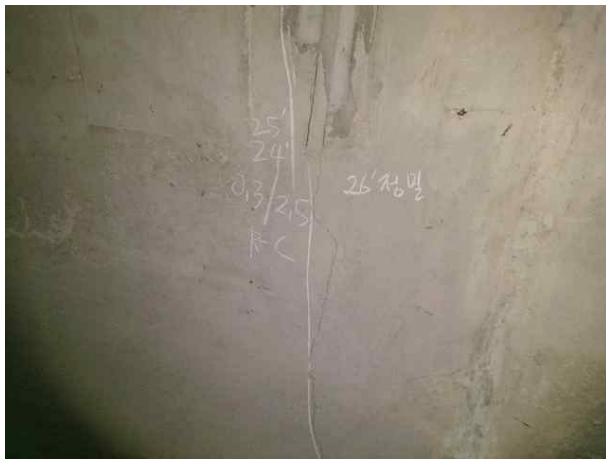
RAMP-C NATM구간 측벽부 S32 균열(Cw=0.3mm)

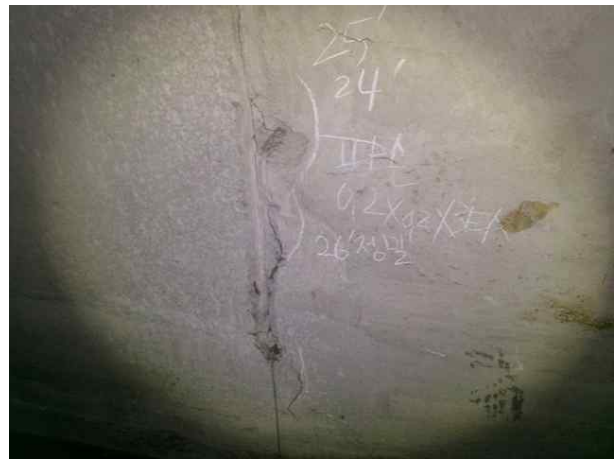
RAMP-C NATM구간 측벽부 S33 파손

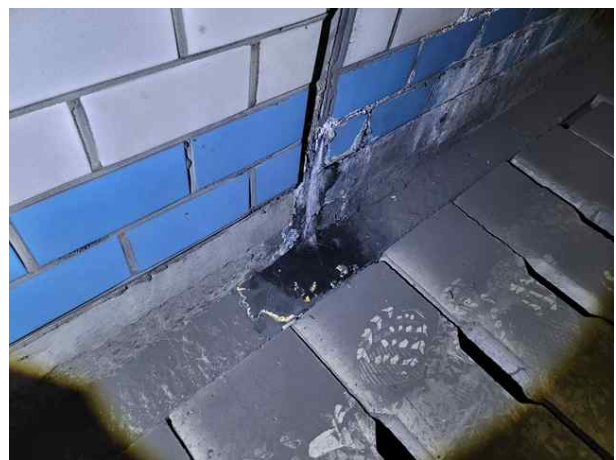
RAMP-C NATM구간 측벽부 S58 균열(Cw=0.3mm) 및 누수(스며있음)

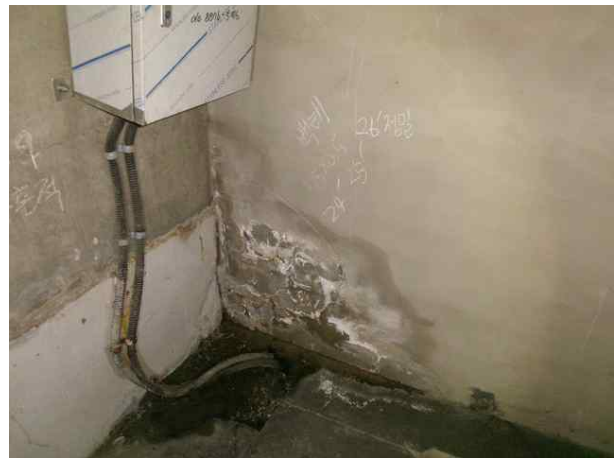
RAMP-C NATM구간 측벽부 S68 균열( $C_w=0.3\text{mm}$ ) 및 누수(스며있음)

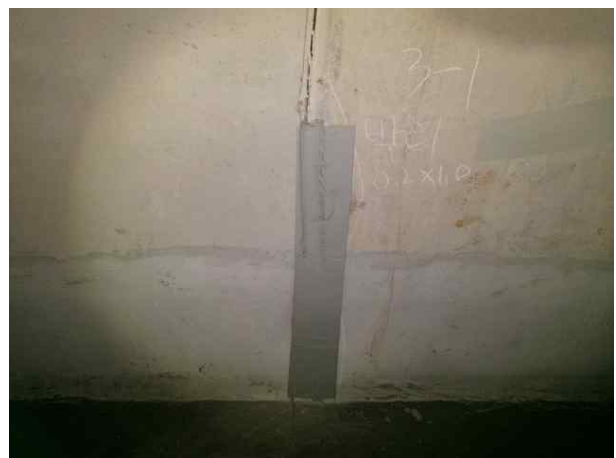
RAMP-C NATM구간 측벽부 박리보수 양호

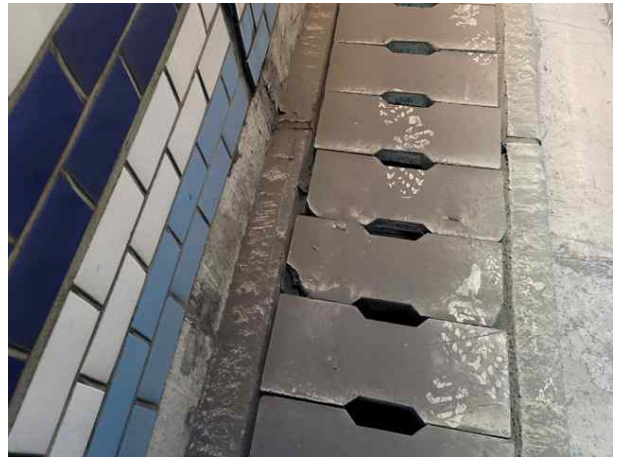
RAMP-C 공동구 S14 덮개파손

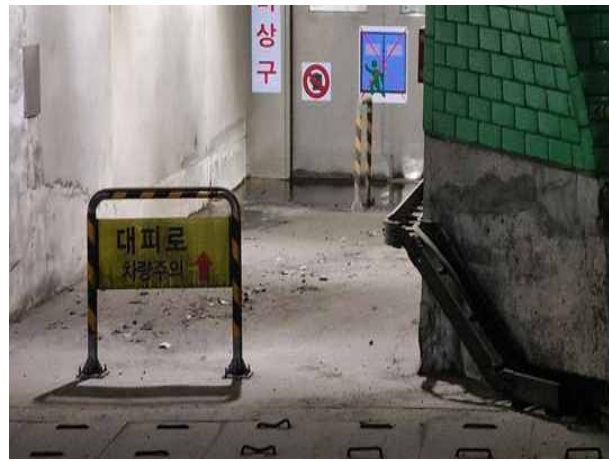
피난연락갱 S062 누수(떨어짐)

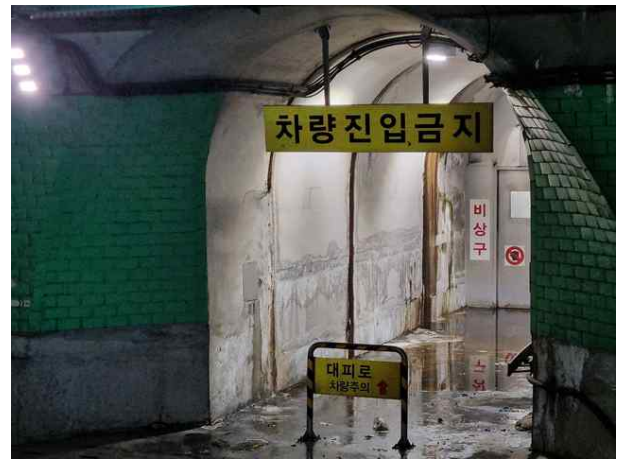
피난연락갱 S127 누수(떨어짐)

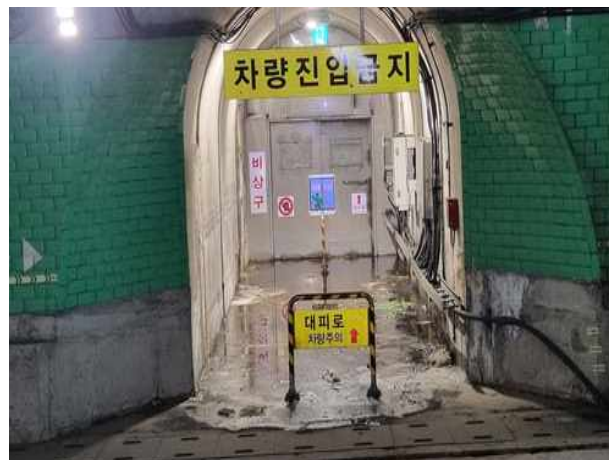
피난연락갱 S127 체수

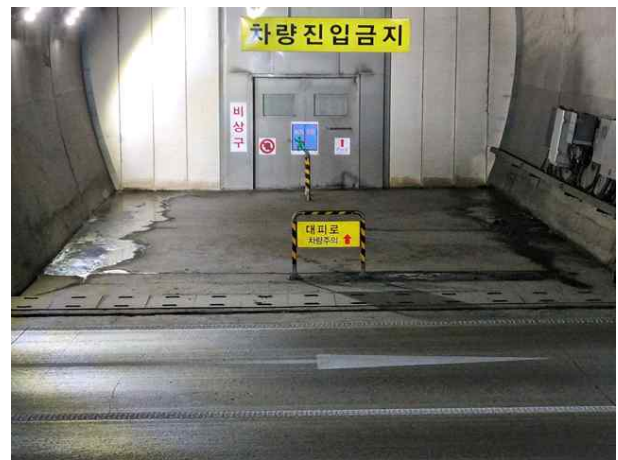
피난연락갱 S165 누수(떨어짐)

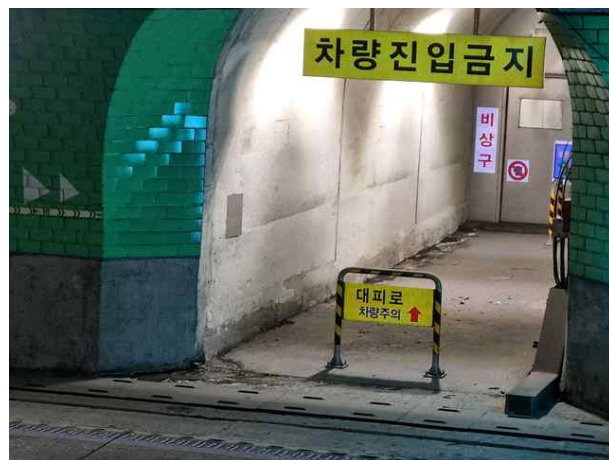
피난연락갱 S215 누수(떨어짐)

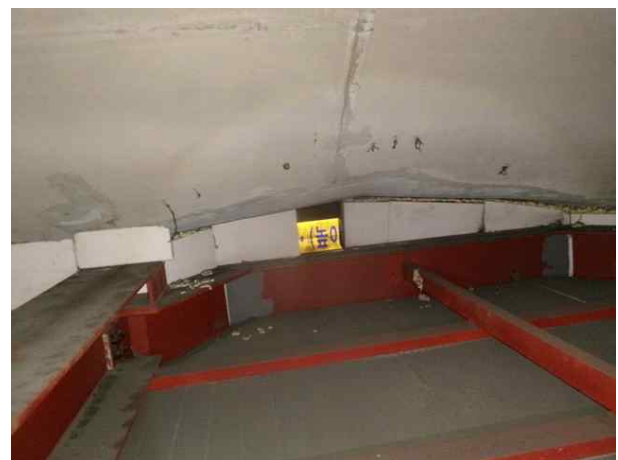
피난연락갱 S445 상부 판넬탈락

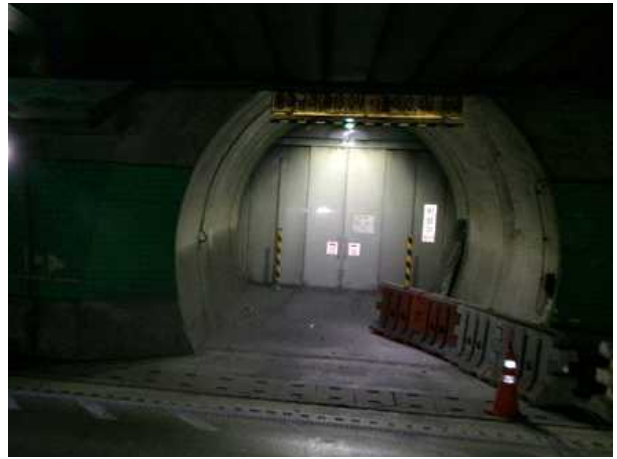
피난연락갱 S379 누수보수 양호

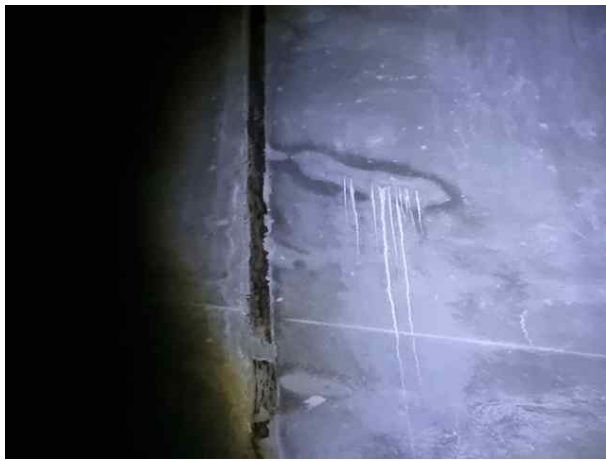
공기정화시설#2 축류팬실 측벽부 균열부백태

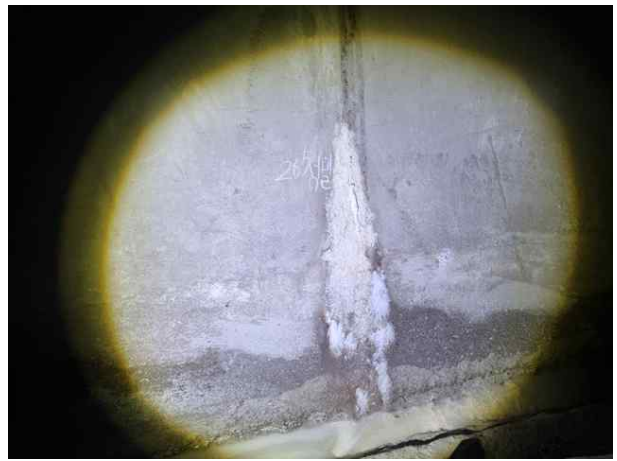
공기정화시설#2 축류팬실 측벽부 누수

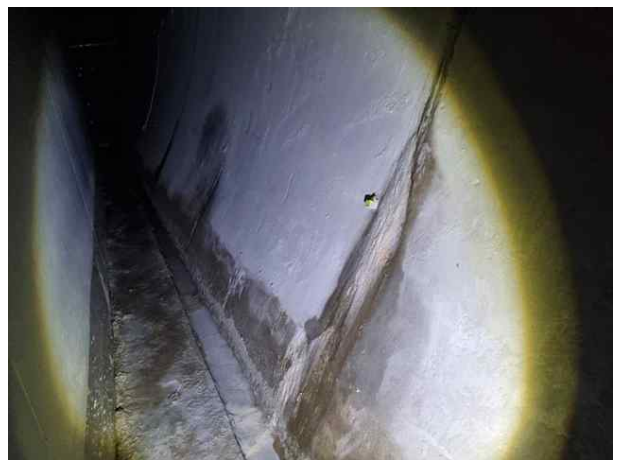
공기정화시설#2 축류팬실 측벽부 누수

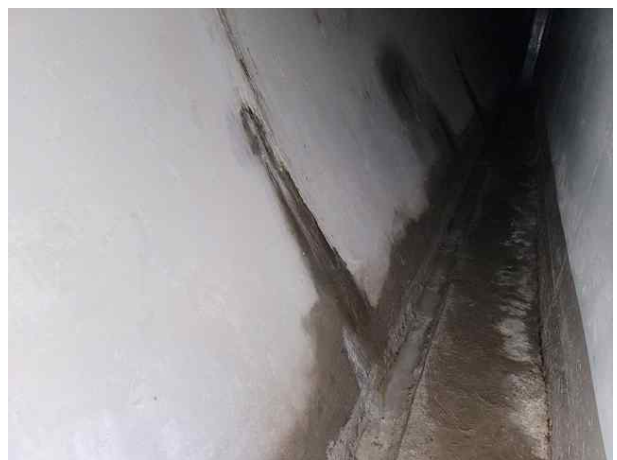
공기정화시설#2 축류팬실 측벽부 누수

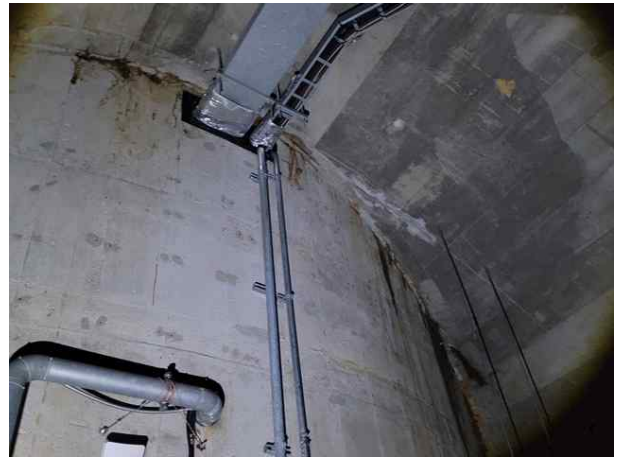
공기정화시설#2 연직갱연결횡갱 천단부 균열( $C_w=0.3\text{mm}$ ) 및 누수(스며있음)

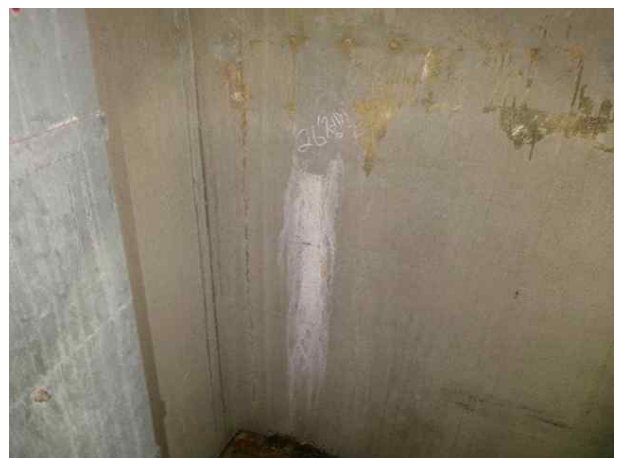
공기정화시설#2 환기탑 B8 백태

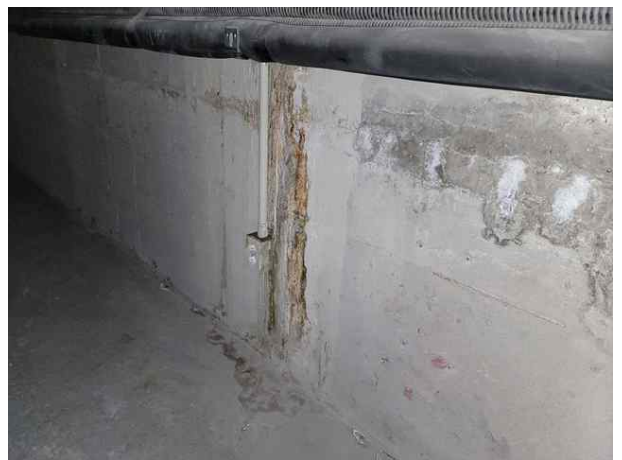
RAMP-C 전기실 측벽부 누수

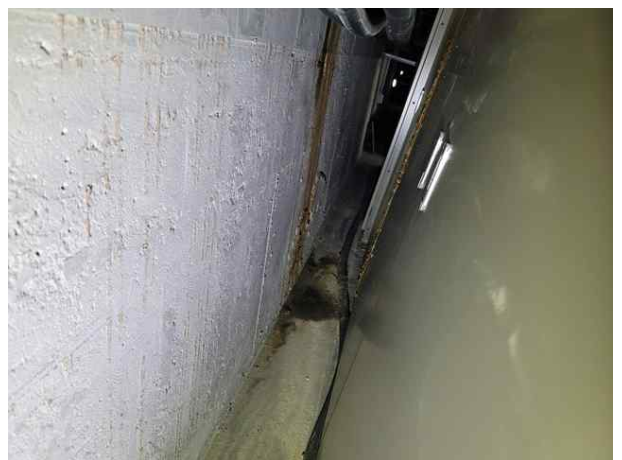
RAMP-C 전기실 측벽부 누수

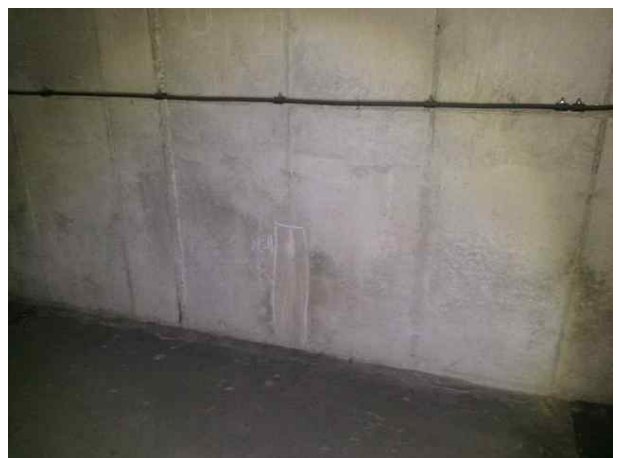
RAMP-C 수문 벽체 백태
