# 제 출 문

귀사와 계약한 체결한『안전점검(정기, 정밀) 용역』 중 신월여의지하도로 정밀안전점검 과업을 성실히 수행하고, 그 결과를 본 보고서에 수록하여 부속자료와 함께 제출합니다.

# 신월여의지하도로(인천방향) 정밀안전점검 결과표

# 신월여의지하도로(인천방향) 정밀안전점검 실시결과 요약표

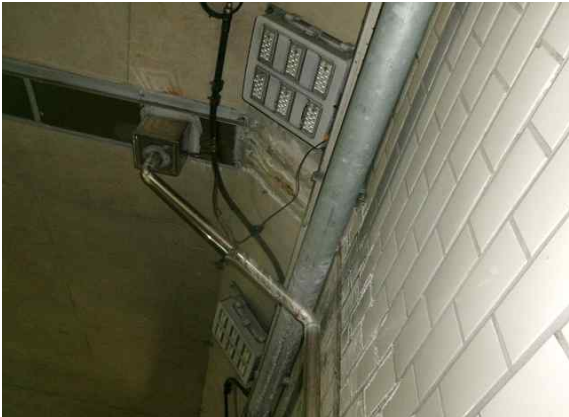
| 구 분 | 세 부 내 용 | |
|---|---|---|
| BOX 구간 | <p data-bbox="309 837 799 898">본선 BOX구간 슬래브 S003 균열(Cw=0.3mm) 및 누수(떨어짐)</p> | <p data-bbox="932 853 1358 887">본선 BOX구간 슬래브 S714 누수(떨어짐)</p> |
| 조사 결과 | <p data-bbox="280 943 456 976">· 누수, 백태 등</p> <p data-bbox="280 981 1422 1048">⇒ 누수로 인해 주변 콘크리트 오염, 내부 철근 부식 등 손상 발생에 따른 콘크리트 내구성저하 및 및 주행 차량 안전성저하 등이 발생될 우려가 있으므로 우선적인 보수가 필요함</p> <p data-bbox="280 1055 1134 1088">⇒ 보수 전까지는 주행차량의 안전사고가 발생되지 않도록 지속적인 점검 필요함</p> | |

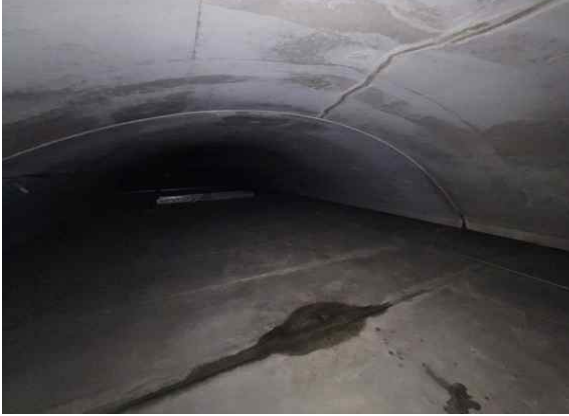
| 구 분 | 세 부 내 용 | |
|---|---|---|
| NATM 구간 | <p data-bbox="300 1565 810 1626">본선 NATM구간 천단부 S134 균열(Cw=0.3mm) 및 누수(떨어짐)</p> | <p data-bbox="935 1581 1358 1615">본선 NATM구간 천단부 S161 누수(흐름)</p> |
| 조사 결과 | <p data-bbox="280 1648 456 1682">· 누수, 백태 등</p> <p data-bbox="280 1686 1422 1753">⇒ 누수로 인해 주변 콘크리트 오염, 내부 철근 부식 등 손상 발생에 따른 콘크리트 내구성 저하 등이 발생 될 우려가 있으므로 우선적인 보수가 필요함</p> <p data-bbox="280 1760 1174 1794">⇒ 보수시 재료의 품질관리, 숙련된 작업자 배치 등을 통해 재손상 발생 방지 필요함</p> <p data-bbox="280 1800 967 1834">⇒ 보수 전까지는 손상의 진전여부에 대한 지속적인 점검 필요함</p> | |

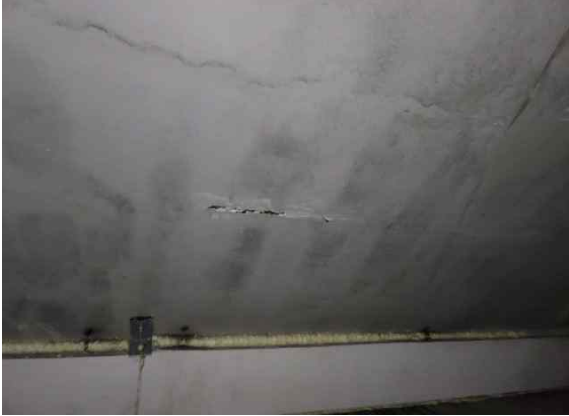
| 구 분 | 세 부 내 용 | |
|---|---|---|
| | 본선 NATM구간 천단부 S084 철근노출 | 본선 NATM구간 측벽부 S357 파손 및 철근노출 |
| 조사 결과 | <ul style="list-style-type: none"> <li>콘크리트 파손 및 철근노출, 피복부족</li> </ul> ⇒ 시공시 물리적 충격, 시공미흡 등에 의한 손상으로, 현재 철근이 일부 외기와 접촉하는 상태로 부식 발생 가능성이 있으므로, 단면보수(방청)가 필요함 | |

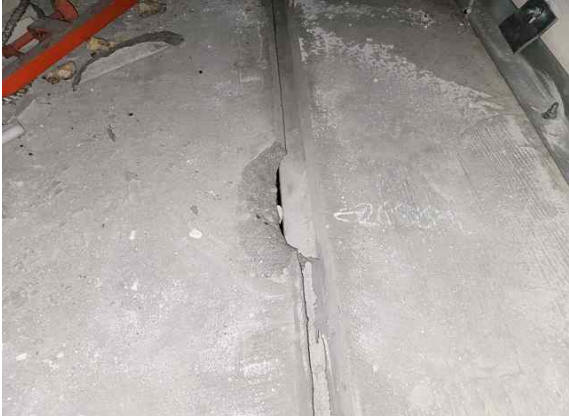
| 구 분 | 세 부 내 용 | |
|---|---|---|
| | RAMP-D 풍도슬래브 S54 상면 파손 | RAMP-D 풍도슬래브 S53 하면 파손 |
| 조사 결과 | <ul style="list-style-type: none"> <li>풍도슬래브(S52~54) 파손, 몰탈파손 등</li> </ul> ⇒ 높이제한 위반차량의 충격에 의해 발생한 손상으로 각 손상별 단면보수, 정비를 통한 유지관리가 요구됨<br>⇒ 추후 재손상 방지를 위해 높이제한 위반차량의 출입을 제한하는 시설물의 설치가 필요함 | |

풍도슬래브에 발생한 손상의 경우 S52~54에 집중적으로 확인되었으며, 이는 높이제한 위반 차량의 충격에 의해 발생한 손상으로 각 손상별 단면보수, 정비를 통한 유지관리가 요구된다. 또한 추후 재손상 방지를 위해 높이제한 위반차량의 출입을 제한하는 시설물의 설치가 필요하다.

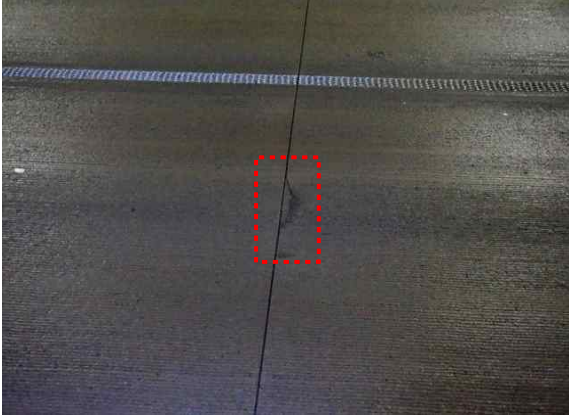
| 구 분 | 세 부 내 용 | |
|---|---|---|
| | 본선 포장부 S190 파손 | 본선 포장부 S623 보수부 파손 |
| 조사 결과 | <p>· 포장 파손, 박리, 들뜸 등<br/> ⇒ 파손, 박리의 경우 시공미흡, 건조수축, 차량운하중에 의한 충격 등의 원인에 의한 것으로 판단되며, 주행차량의 안전성 확보를 위해 단면보수를 통한 유지관리가 요구됨<br/> ⇒ 포장 들뜸부의 경우 차량 주행시 소음 및 진동이 발생하는 구간으로 시공미흡, 차량 운하중 등에 의해 발생한 것으로 판단되며, 손상의 진전여부에 대하여 지속적인 주의관찰을 실시하는 것이 필요함</p> | |

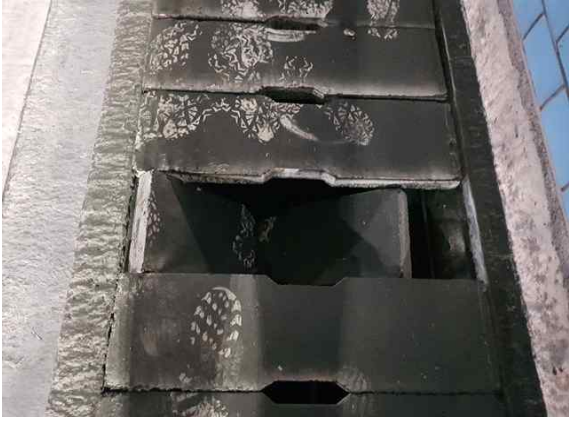
| 구 분 | 세 부 내 용 | |
|---|---|---|
| | 본선 공동구 S611 덮개파손 | 본선 공동구 S701 덮개파손 |
| 조사 결과 | <p>· 공동구 덮개파손, 덮개탈락 등<br/> ⇒ 덮개탈락, 덮개파손의 경우 품질불량, 시공미흡 등에 의해 발생한 손상으로 판단되며, 점검자의 안전 확보 및 원활한 유지관리를 위해 덮개 재시공을 실시하는 것이 요구됨</p> | |
