## 제3장 현장조사 및 시험

## 제3장 현장조사 및 시험 개요

본 과업대상인 신월여의지하도로(인천방향)는 서울특별시 영등포구 영등포동 7가 94-411에 위치하며 2021년 04월 15일에 준공된 총길이 7,085m(Ramp-D구간 674m), 2차로(합류구간 3차로)의 지하도로다.

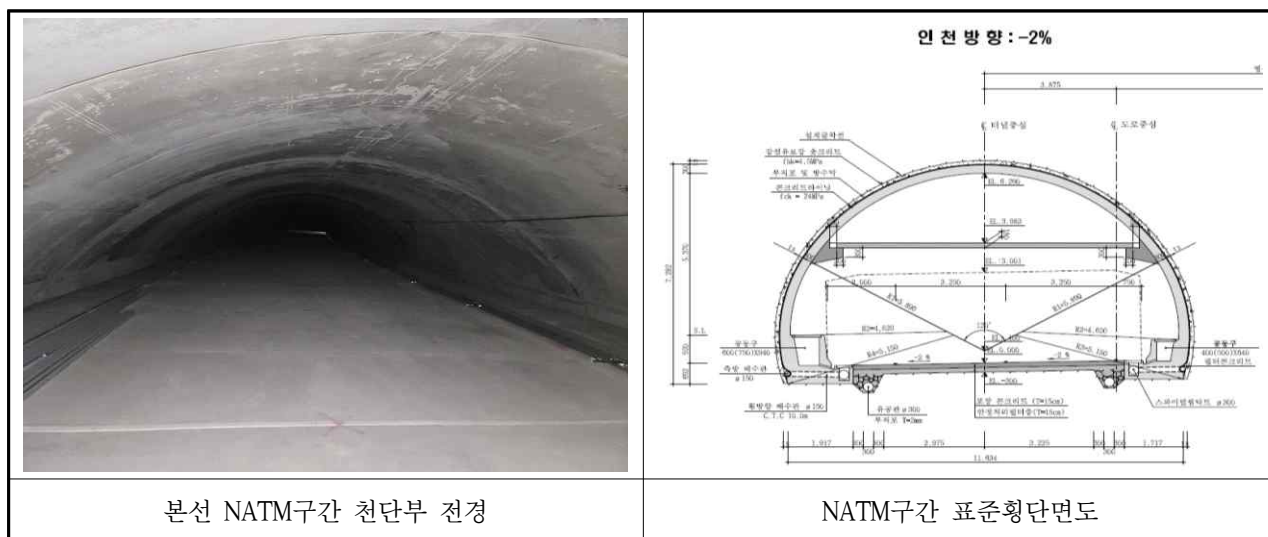
【사진 3.3.5】 NATM구간 천단부 전경

- ① NATM구간 천단부 외관조사 결과 균열 및 재균열(0.3mm미만, 이상), 망상균열, 보수부 망상균열, 백태, 보수부 백태, 박락, 박리, 층분리, 파손, 보수부 층분리, 단면불량, 재료분리, 철근노출, 피복부족, 누수(흐름, 떨어짐, 스며있음), 누수흔적 등이 조사되었다.
- ② 균열 및 재균열(0.3mm미만, 이상), 망상균열, 보수부 망상균열의 경우 건조수축, 온도변화, 거푸집 조기탈형, 보수미흡 등의 원인에 의해 발생한 손상으로 판단되며, 내구성 확보 차원에서 균열에 대한 표면처리, 주입보수를 실시하는 유지관리가 요구된다.
- ③ 백태, 보수부 백태, 누수흔적은 우수유입, 수분침투, 보수미흡 등에 의해 발생한 것으로 판단되며, 백태, 보수부 백태는 표면처리, 누수흔적은 우천시 손상의 진전여부에 대한 주의관찰을 실시하는 것이 요구된다.
- ④ 콘크리트 박락, 박리, 층분리, 파손, 보수부 층분리, 단면불량, 재료분리 등의 손상은 전반적으로 시공이음부(조인트부)가 맞닿음, 거푸집탈거시 충격, 시공시 외부충격, 품질관리 미흡, 보수미흡 등에 의한 손상으로 판단되며, 그 정도가 심하지 않아 콘크리트에 미치는 영향은 적으나, 균열 보수시 동시에 일괄 단면보수하는 유지관리가 요망된다.
- ⑤ 콘크리트 철근노출, 피복부족은 시공미흡 등에 의한 손상으로, 현재 철근이 일부 외기와 접촉하는 상태로 부식 발생 가능성이 있으므로, 단면보수(방청)가 필요한 상태이다.
- ⑥ 누수(흐름, 떨어짐, 스며있음)의 경우 우천시 우수유입 등에 의한 손상으로 대체로 시공이음부에서 확인되었으며, 내구성 확보 및 2차손상 발생 방지를 위해 지수보수를 실시하는 것이 바람직하다.
- ⑦ 누수흔적은 현재 누수가 발생하지 않은 상태로 우천시 누수여부에 대한 지속적인 주의관찰이 요구된다.

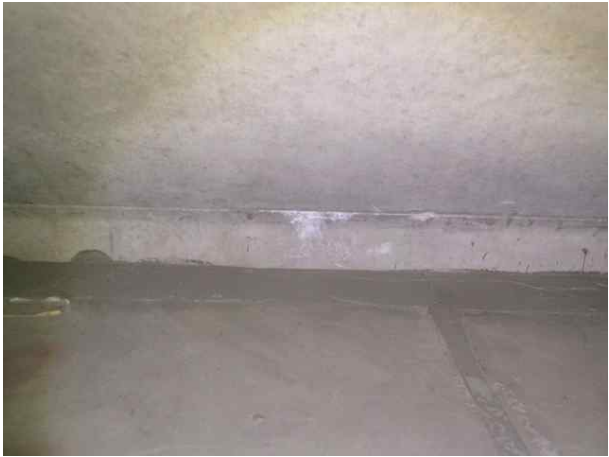
| 본선 NATM구간 천단부 S352 재료분리 | 본선 NATM구간 천단부 S377 백태 |

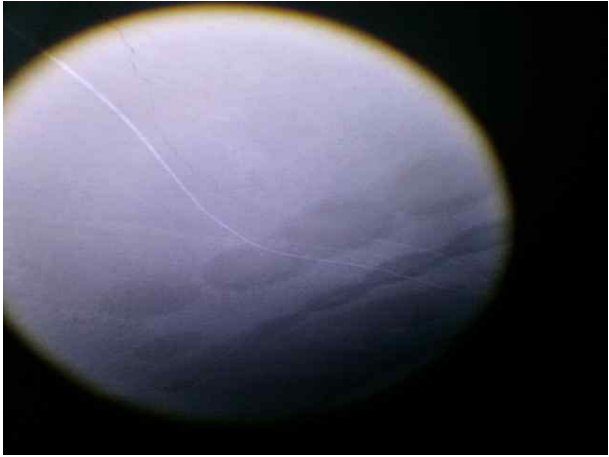
| 본선 NATM구간 천단부 S421 균열(Cw=0.5mm) | 본선 NATM구간 천단부 S498 균열(Cw=0.5mm) |

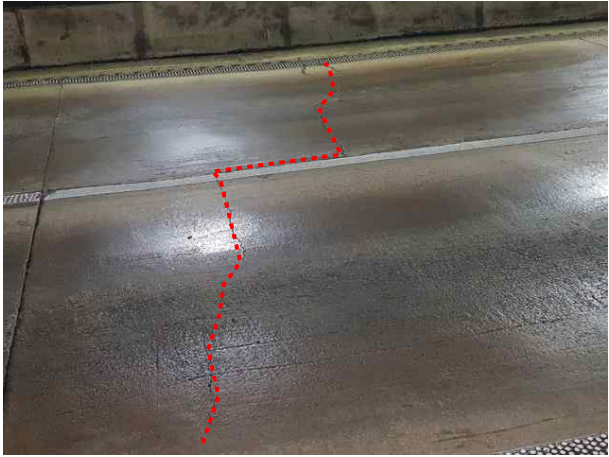
| 본선 포장부 S661 균열 | 본선 포장부 S704 균열 |

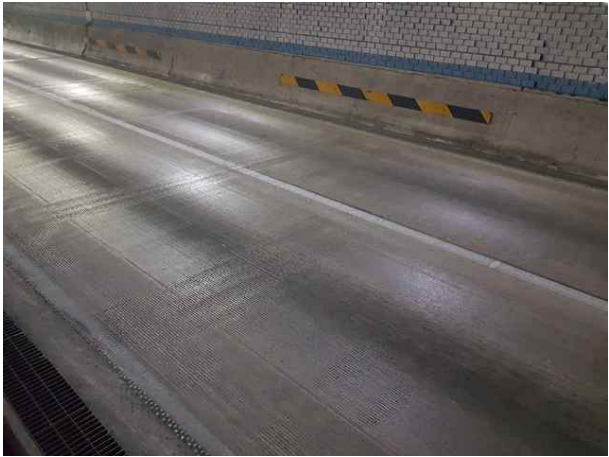
| 본선 포장부 S712 망상균열 | 본선 포장부 S715 망상균열 |

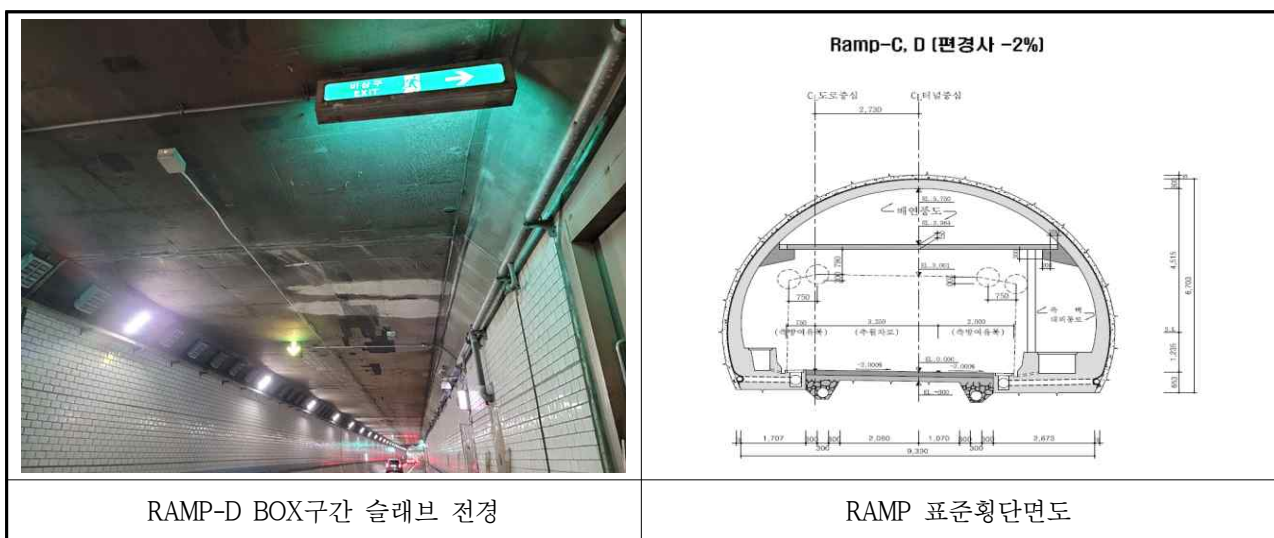
【사진 3.3.19】 BOX구간 슬래브 전경

- ① BOX구간 슬래브에 대한 외관조사 결과 망상균열, 백태, 누수흔적 및 백태, 누수(떨어짐, 스며있음) 등이 조사되었다.
- ② 망상균열의 경우 건조수축, 온도변화, 거푸집 조기탈형 등의 원인에 의해 발생한 손상으로 판단되며, 내구성 확보 차원에서 표면처리 등의 보수를 실시하는 것이 유리할 것으로 판단된다.
- ③ 백태, 누수흔적 및 백태의 경우 우수유입, 수분침투 등에 의한 손상으로 내구성 확보 및 손상 진전 방지를 위해 표면처리 등의 보수가 요구된다.
- ④ 누수(떨어짐, 스며있음)의 경우 우천시 우수유입 등에 의한 손상으로 시공이음부에서 확인되었으며, 누수는 철근콘크리트에 영향을 미치므로 지수보수를 실시하는 것이 바람직하다.

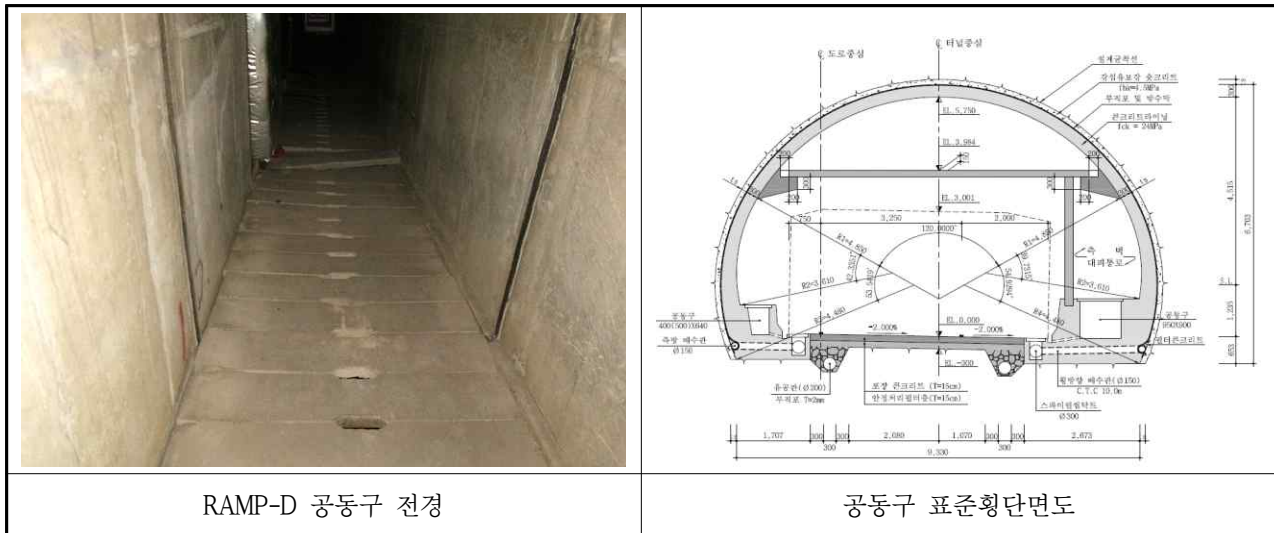
【사진 3.3.31】 공동구 전경

- ① RAMP-D 공동구에 대한 외관조사 결과 균열(0.3mm이상), 박리, 파손, 덮개파손이 조사되었다.
- ② 균열(0.3mm이상)의 경우 건조수축, 온도변화, 거푸집 조기탈형 등의 원인에 의해 발생한 손상으로 판단되며, 즉각적인 보수보다는 진전여부에 대한 주의관찰을 실시하고 주변 부재 보수시 일괄보수가 요구된다.
- ③ 콘크리트 박리, 파손의 경우 시공시 물리적 충격에 의한 시공미흡, 유도배수관 길이부족에 따른 하부 우수접촉 등에 의한 국부적인 손상으로 즉각적인 보수보다는 진전여부에 대한 지속적인 주의관찰을 실시하는 것이 요구된다. 박리의 경우 유도배수관 정비와 연계된 보수가 필요할 것으로 사료된다.
- ④ 덮개파손의 경우 품질불량, 시공미흡 등에 의해 발생한 손상으로 판단되며, 점검자의 안전을 위해 덮개 재시공을 실시하는 것이 요구된다.
