신월여의지하도로 안전점검(정기,정밀)용역  
(정밀안전점검)

외관조사망도  
신월여의지하도로(인천방향)

서울터널주식회사

(주)명성엔지니어링

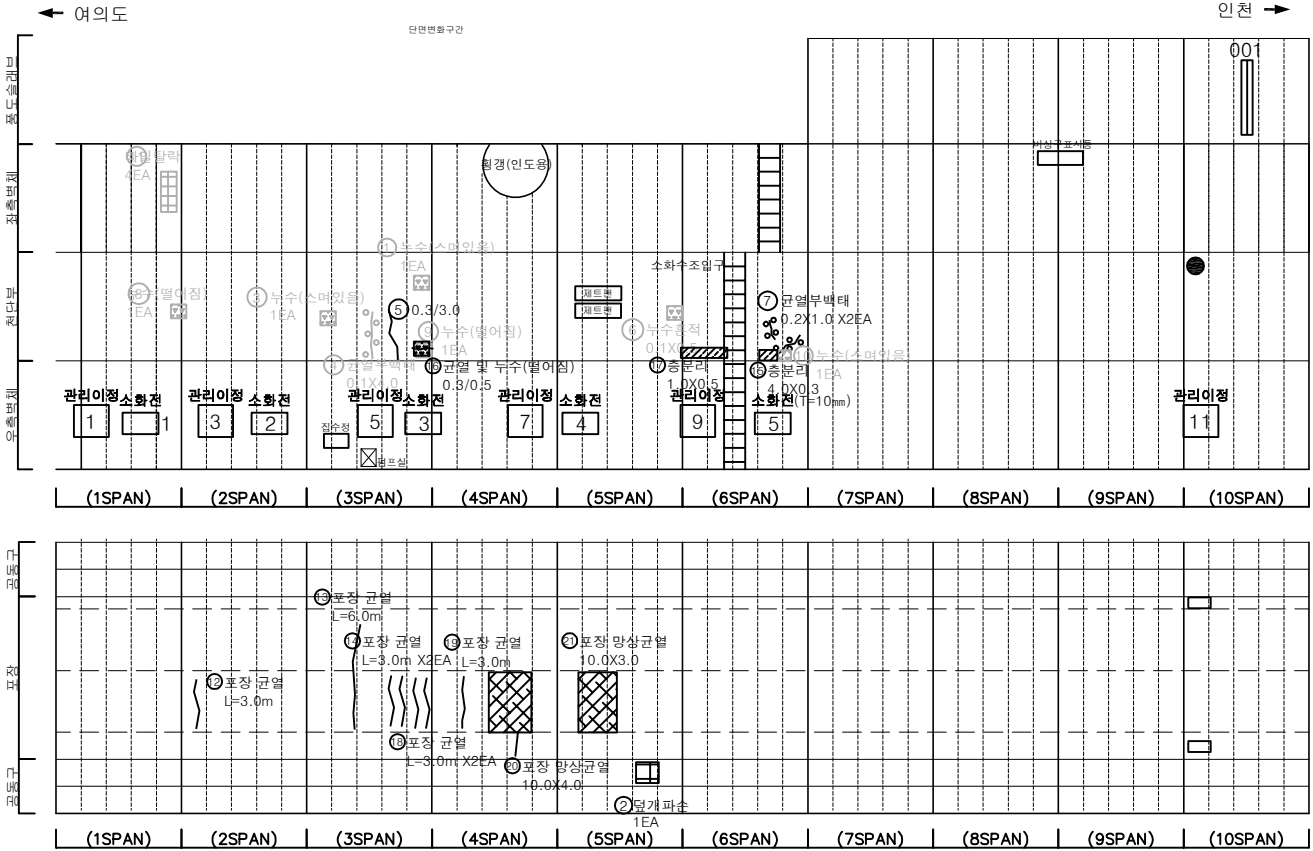
| 번호 | 발생<br>년도 | 부재 | 위치 | 손상내용 | 손상현황 | | | | | | 비 고 |
|---|---|---|---|---|---|---|---|---|---|---|---|
| 1 | 22상 | 천단부 | S 003 | 누수(스며있음) | - | - | - | EA | 1 | 1.00 | 25'하 보수 |
| 2 | 22상 | 공동구 | S 005 | 공동구 덮개파손 | - | - | - | EA | 1 | 1.00 | |
| 3 | 23하 | 천단부 | S 003 | 누수(스며있음) | - | - | - | EA | 1 | 1.00 | 25'하 보수 |
| 4 | 23하 | 천단부 | S 003 | 균열부백태 | - | 0.1 | 4.0 | m <sup>2</sup> | 1 | 0.40 | 24'하 보수 |
| 5 | 23하 | 천단부 | S 003 | 균열(폭0.3mm이상) | 0.3 | 3.0 | - | m | 1 | 3.00 | |
| 6 | 23하 | 천단부 | S 005 | 누수흔적 | - | 0.1 | 0.5 | m <sup>2</sup> | 1 | 0.05 | 25'하 보수 |
| 7 | 23하 | 천단부 | S 006 | 균열부백태 | - | 0.2 | 1.0 | m <sup>2</sup> | 2 | 0.40 | |
| 8 | 24상 | 천단부 | S 001 | 누수(떨어짐) | - | - | - | EA | 1 | 1.00 | 25'하 보수 |
| 9 | 24상 | 천단부 | S 003 | 누수(떨어짐) | - | - | - | EA | 1 | 1.00 | 24'하 보수 |
| 10 | 24상 | 천단부 | S 006 | 누수(스며있음) | - | - | - | EA | 1 | 1.00 | 25'하 보수 |
| 11 | 24하 | 측벽부 | S 001 | 타일열락 | - | - | - | EA | 4 | 4.00 | 25'하 보수 |
| 12 | 25상 | 포장부 | S 002 | 포장 균열 | - | 3.0 | - | m | 1 | 3.00 | |
| 13 | 25상 | 포장부 | S 003 | 포장 균열 | - | 6.0 | - | m | 1 | 6.00 | |
| 14 | 25하 | 포장부 | S 003 | 포장 균열 | - | 3.0 | - | m | 2 | 6.00 | |
| 15 | 25하 | 천단부 | S 006 | 충분리 | - | 0.1 | 0.5 | m <sup>2</sup> | 1 | 0.05 | |
| 16 | 26상 | 천단부 | S 003 | 균열 및 누수(떨어짐) | 0.3 | 0.5 | - | m | 1 | 0.50 | |
| 17 | 26상 | 천단부 | S 006 | 충분리 | - | 1.0 | 0.5 | m <sup>2</sup> | 1 | 0.50 | |
| 18 | 26상 | 포장부 | S 003 | 포장 균열 | - | 3.0 | - | m | 2 | 6.00 | |
| 19 | 26상 | 포장부 | S 004 | 포장 균열 | - | 3.0 | - | m | 1 | 3.00 | |
| 20 | 26상 | 포장부 | S 004 | 포장 망상균열 | - | 10.0 | 4.0 | m <sup>2</sup> | 1 | 40.00 | |
| 21 | 26상 | 포장부 | S 005 | 포장 망상균열 | - | 10.0 | 3.0 | m <sup>2</sup> | 1 | 30.00 | |

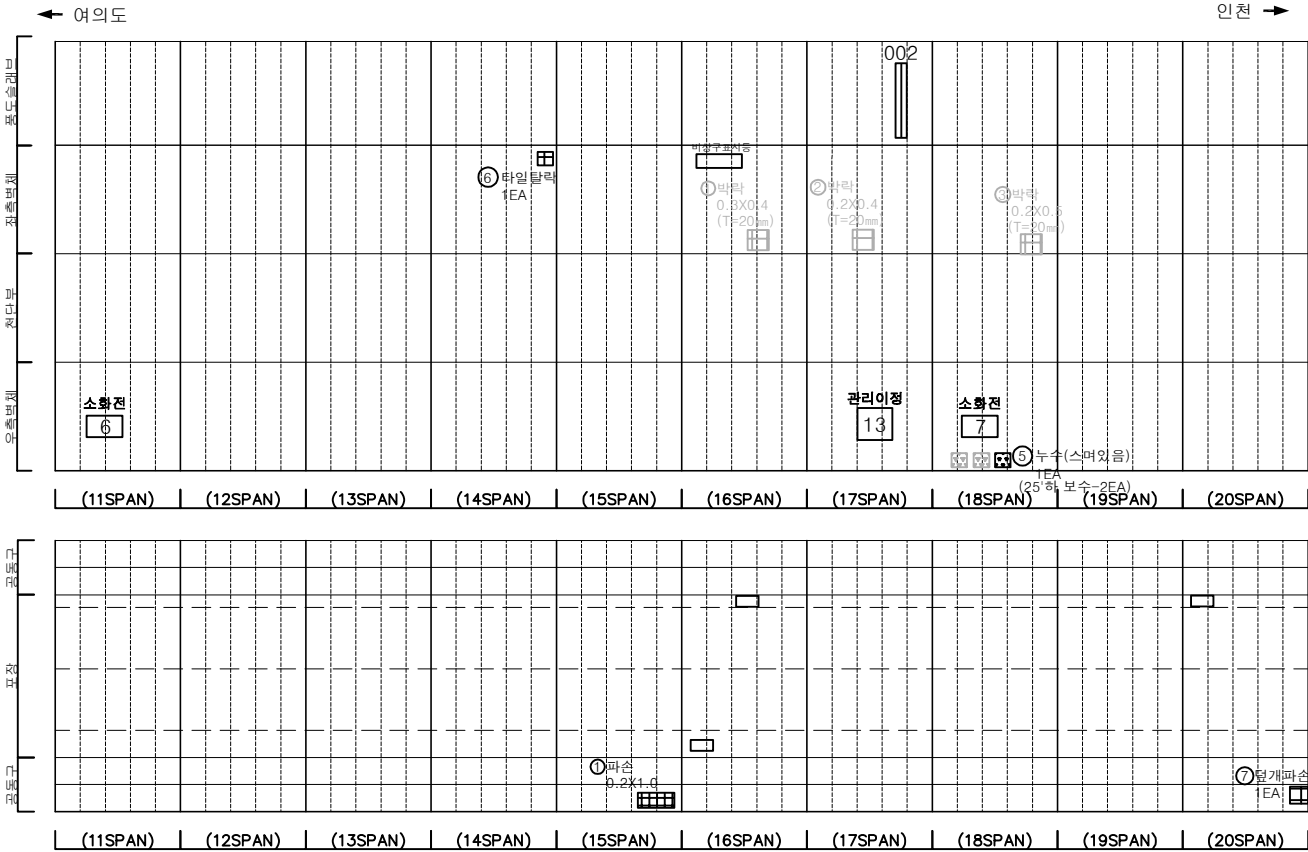
| 번호 | 발생<br>년도 | 부재 | 위치 | 손상내용 | 손상현황 | | | | | | 비고 |
|---|---|---|---|---|---|---|---|---|---|---|---|
| 5 | 23하 | 측벽부 | S 018 | 누수(스며있음) | - | - | - | EA | 1 | 1.00 | 25'하 정비예정 |

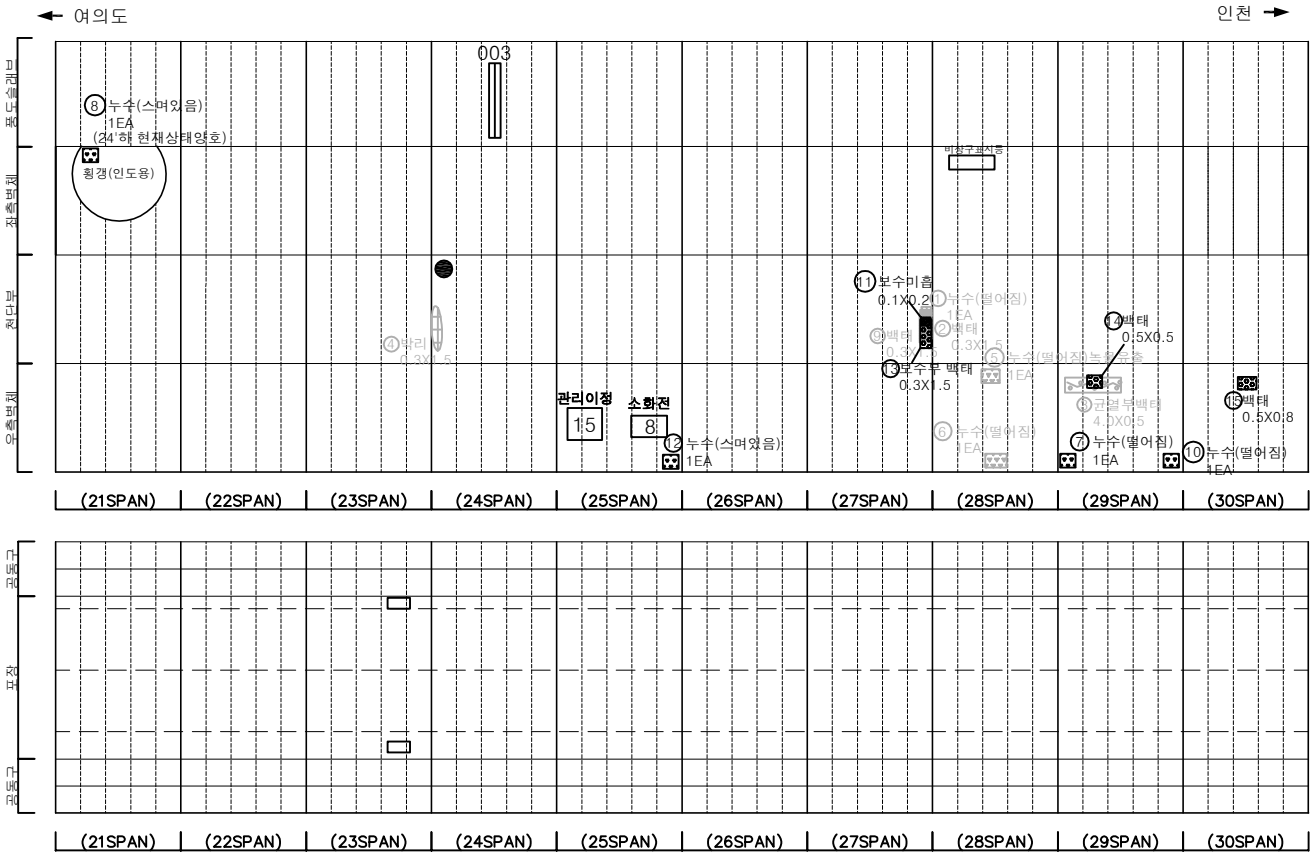
| 번호 | 발생<br>년도 | 부재 | 위치 | 손상내용 | 손상현황 | | | | | | 비 고 |
|---|---|---|---|---|---|---|---|---|---|---|---|
| 1 | 22상 | 천단부 | S 027 | 누수(떨어짐) | - | - | - | EA | 1 | 1.00 | 25'상 보수 |
| 3 | 23상 | 측벽부 | S 029 | 균열부백태 | - | 4.0 | 0.5 | m <sup>2</sup> | 1 | 2.00 | 25'상 보수 |
| 5 | 23하 | 천단부 | S 028 | 누수(떨어짐) | - | - | - | EA | 1 | 1.00 | 25'상 보수 |
| 6 | 23하 | 천단부 | S 028 | 누수(떨어짐) | - | - | - | EA | 1 | 1.00 | 25'상 보수 |
| 7 | 23하 | 천단부 | S 029 | 누수(떨어짐) | - | - | - | EA | 1 | 1.00 | |
| 8 | 24상 | 피난연락통 | S 021 | 누수(스며있음) | - | - | - | EA | 1 | 1.00 | |
| 10 | 24상 | 측벽부 | S 029 | 누수(떨어짐) | - | - | - | EA | 1 | 1.00 | |
| 12 | 25상 | 천단부 | S 025 | 누수(스며있음) | - | - | - | EA | 1 | 1.00 | |

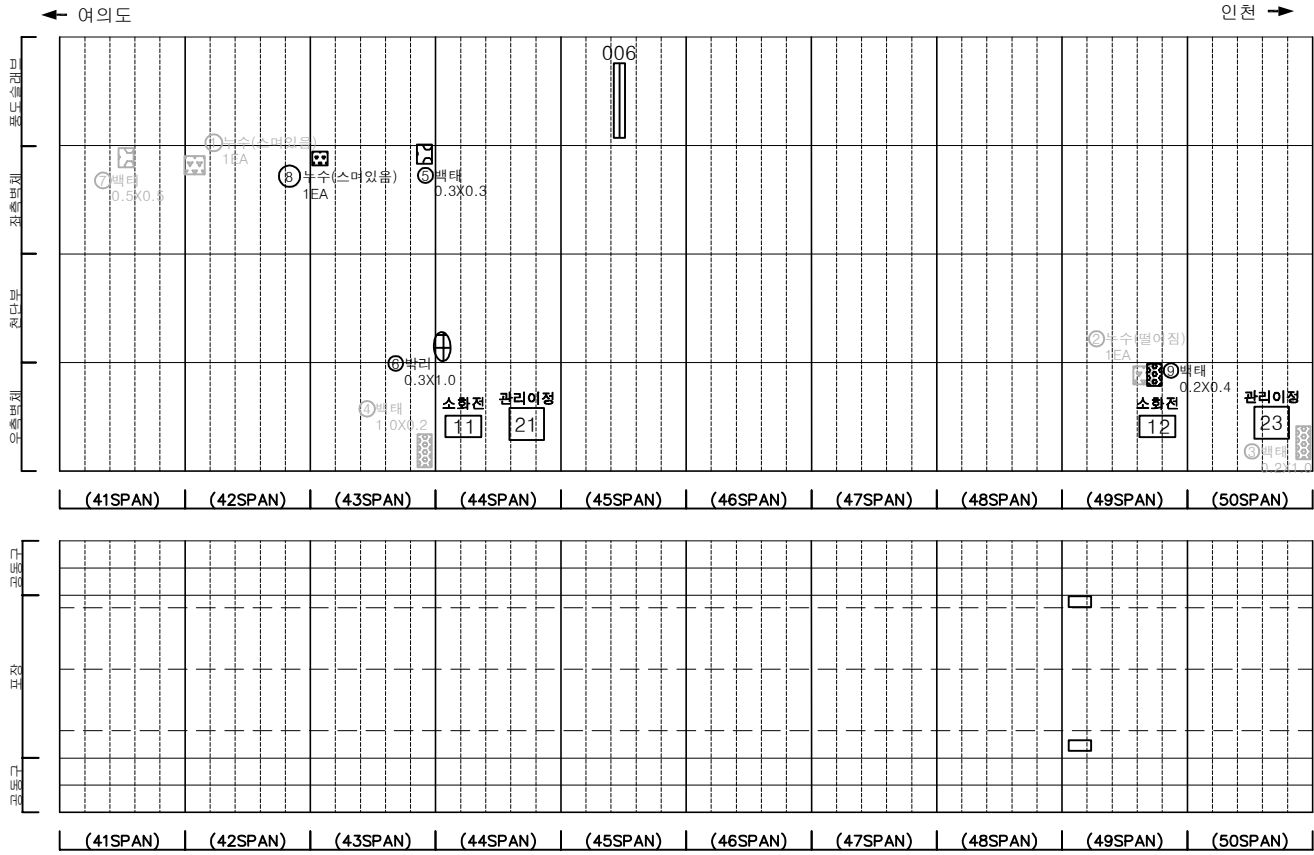
| 번호 | 발생<br>년도 | 부재 | 위치 | 손상내용 | 손상현황 | | | | | | 비 고 |
|---|---|---|---|---|---|---|---|---|---|---|---|
| 1 | 22상 | 측벽부 | S 042 | 누수(스며있음) | - | - | - | EA | 1 | 1.00 | 2차 보수 |
| 2 | 22상 | 측벽부 | S 049 | 누수(떨어짐) | - | - | - | EA | 1 | 1.00 | 2차 보수 |
| 8 | 24상 | 측벽부 | S 043 | 누수(스며있음) | - | - | - | EA | 1 | 1.00 | |

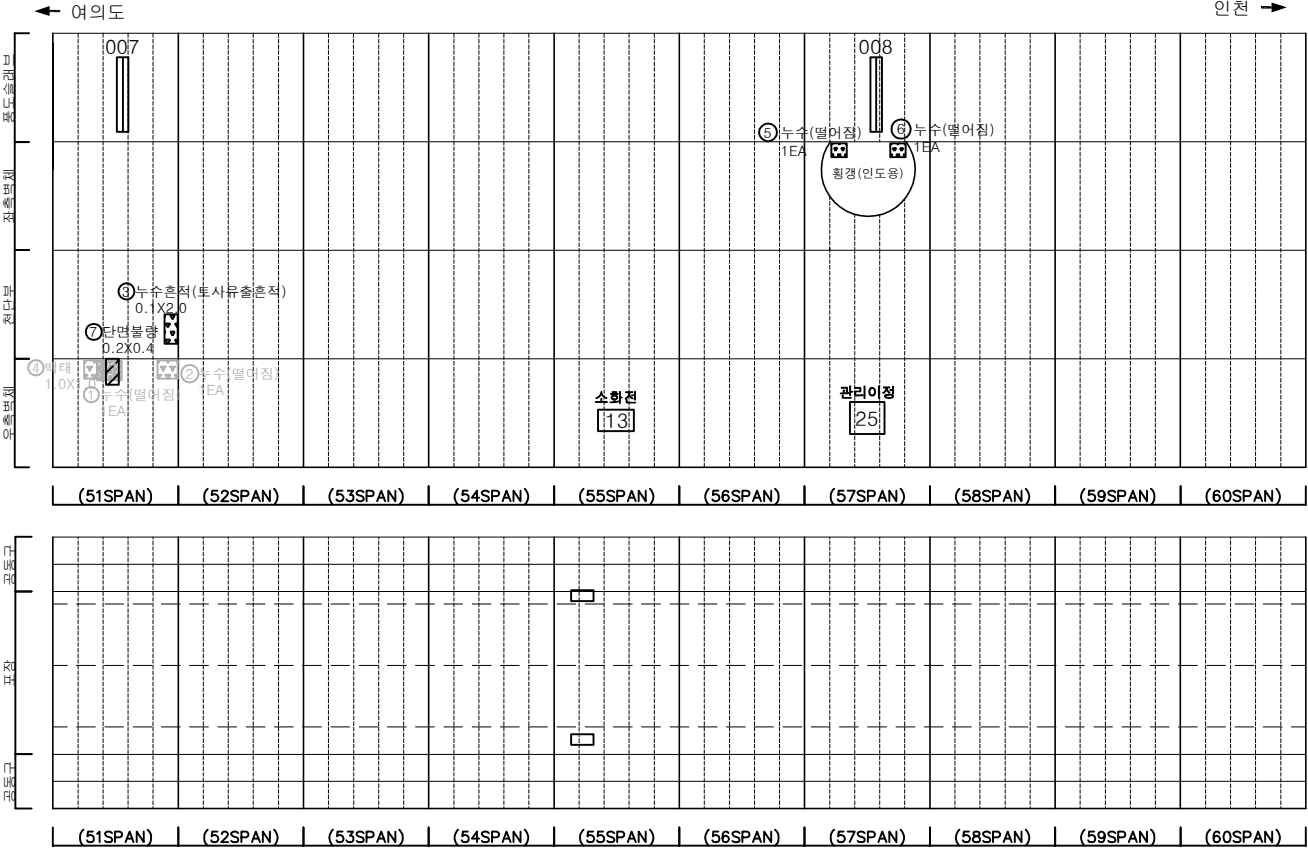
| 번호 | 발생<br>년도 | 부재 | 위치 | 손상내용 | 손상현황 | | | | | | 비 고 |
|---|---|---|---|---|---|---|---|---|---|---|---|
| 1 | 22상 | 측벽부 | S 051 | 누수(떨어짐) | - | - | - | EA | 1 | 1.00 | 25% 보수 |
| 2 | 22상 | 측벽부 | S 051 | 누수(떨어짐) | - | - | - | EA | 1 | 1.00 | 25% 보수 |
| 3 | 23하 | 천단부 | S 051 | 누수흔적 | - | 0.1 | 2.0 | m | 1 | 0.20 | |
| 5 | 24상 | 피난연락장 | S 057 | 누수(떨어짐) | - | - | - | EA | 1 | 1.00 | |
| 6 | 24상 | 피난연락장 | S 057 | 누수(떨어짐) | - | - | - | EA | 1 | 1.00 | |

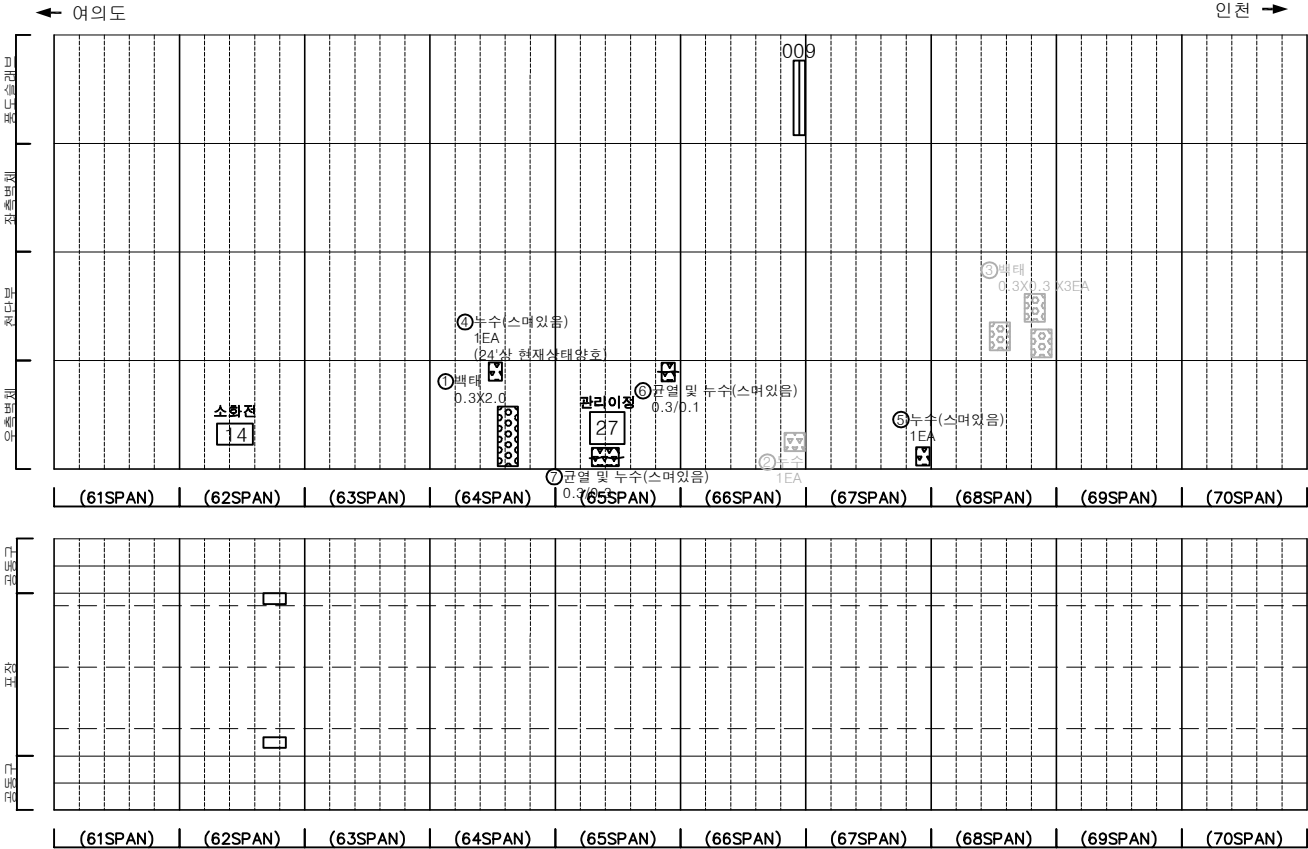
| 번호 | 발생년도 | 부재 | 위치 | 손상내용 | 손상현황 | | | | | | 비고 |
|---|---|---|---|---|---|---|---|---|---|---|---|
| 2 | 22하 | 측벽부 | S 066 | 누수 | - | - | - | EA | 1 | 1.00 | 23상 보류 |
| 4 | 23하 | 측벽부 | S 064 | 누수(스며있음) | - | - | - | EA | 1 | 1.00 | |
| 5 | 24상 | 측벽부 | S 067 | 누수(스며있음) | - | - | - | EA | 1 | 1.00 | |
| 6 | 26상 | 측벽부 | S 065 | 균열 및 누수(스며있음) | 0.3 | 0.1 | - | m | 1 | 0.10 | |
| 7 | 26상 | 측벽부 | S 065 | 균열 및 누수(스며있음) | 0.3 | 0.3 | - | m | 1 | 0.30 | |

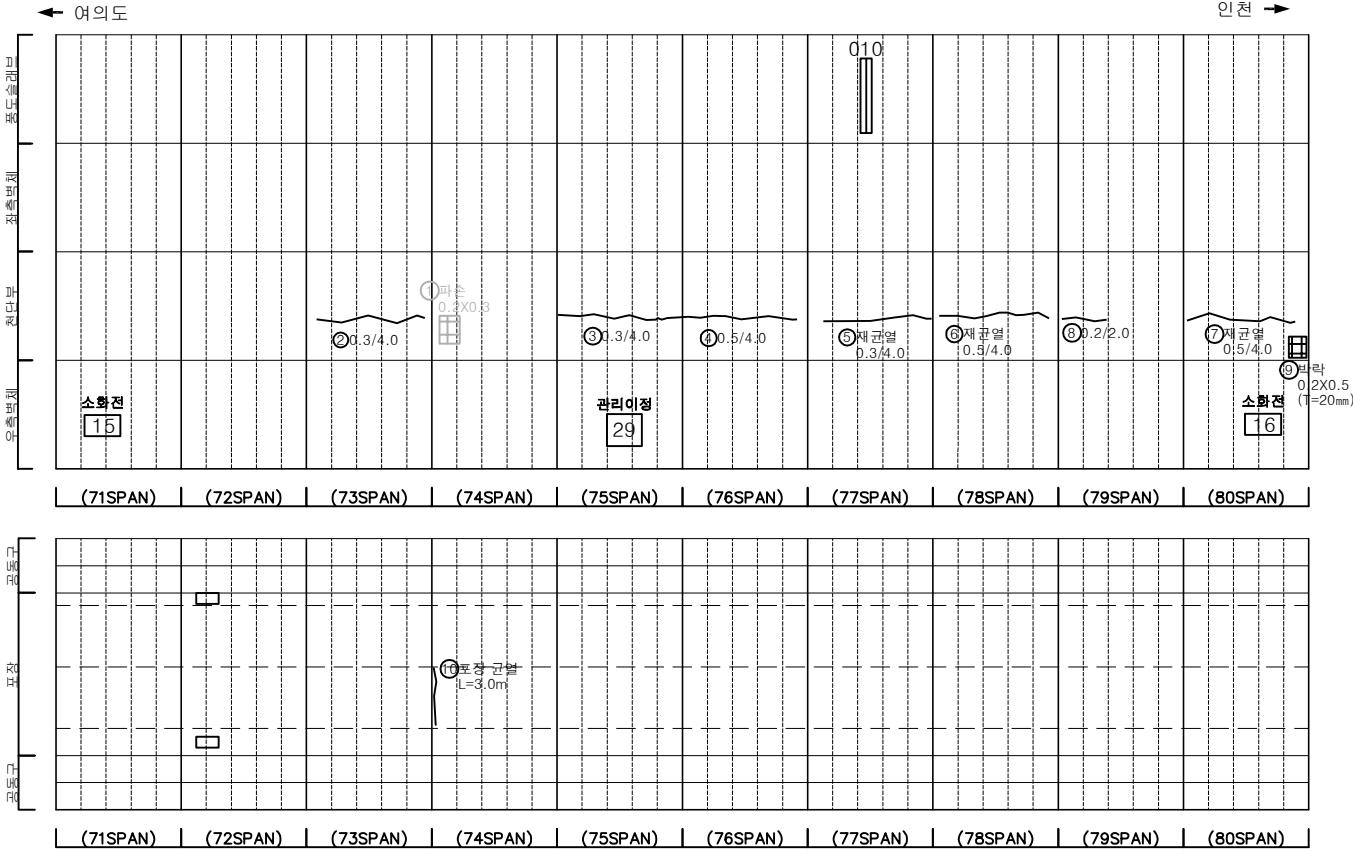
| 번호 | 발생<br>년도 | 부재 | 위치 | 손상내용 | 손상현황 | | | | | | 비고 |
|---|---|---|---|---|---|---|---|---|---|---|---|
| 2 | 24상 | 천단부 | S 073 | 균열(폭0.3mm이상) | 0.3 | 4.0 | - | m | 1 | 4.00 | |
| 3 | 24상 | 천단부 | S 075 | 균열(폭0.3mm이상) | 0.3 | 4.0 | - | m | 1 | 4.00 | |
| 4 | 24상 | 천단부 | S 076 | 균열(폭0.3mm이상) | 0.5 | 4.0 | - | m | 1 | 4.00 | |
| 5 | 24상 | 천단부 | S 077 | 재균열(폭0.3mm이상) | 0.3 | 4.0 | - | m | 1 | 4.00 | |
| 6 | 24상 | 천단부 | S 078 | 재균열(폭0.3mm이상) | 0.5 | 4.0 | - | m | 1 | 4.00 | |
| 7 | 24상 | 천단부 | S 080 | 재균열(폭0.3mm이상) | 0.5 | 4.0 | - | m | 1 | 4.00 | |
| 8 | 25상 | 천단부 | S 079 | 균열(폭0.3mm미만) | 0.2 | 2.0 | - | m | 1 | 2.00 | |
| 10 | 25하 | 포장부 | S 074 | 포장 균열 | - | 3.0 | - | m | 1 | 3.00 | |
