# 제 출 문

귀사와 계약한 체결한『안전점검(정기, 정밀) 용역』 중 신월여의지하도로 정밀안전점검 과업을 성실히 수행하고, 그 결과를 본 보고서에 수록하여 부속자료와 함께 제출합니다.

# 신월여의지하도로(여의도방향) 정밀안전점검 결과표

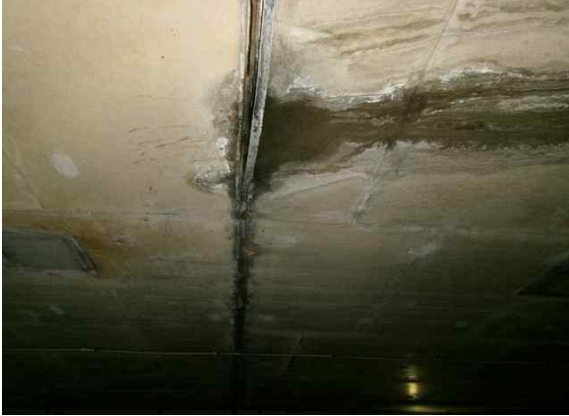
| 구 분 | 세 부 내 용 | |
|---|---|---|
| | 본선 BOX구간 슬래브 S721 누수(스며있음) | 본선 BOX구간 벽체 S719 누수(스며있음) |
| 조사 결과 | <ul style="list-style-type: none"> <li>· 누수, 백태 등</li> </ul> ⇒ 누수로 인해 주변 콘크리트 오염, 내부 철근 부식 등 손상 발생에 따른 콘크리트 내구성저하 및 및 주행 차량 안전성저하 등이 발생될 우려가 있으므로 우선적인 보수가 필요함<br>⇒ 보수 전까지는 주행차량의 안전사고가 발생되지 않도록 지속적인 점검 필요함 | |

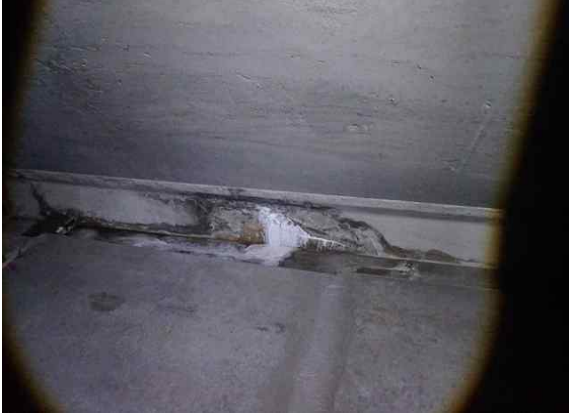
| 구 분 | 세 부 내 용 | |
|---|---|---|
| | 본선 NATM구간 천단부 S144 누수(스며있음) | 본선 NATM구간 측벽부 S480 누수(떨어짐) |
| 조사 결과 | <ul style="list-style-type: none"> <li>· 누수, 백태 등</li> </ul> ⇒ 누수로 인해 주변 콘크리트 오염, 내부 철근 부식 등 손상 발생에 따른 콘크리트 내구성 저하 등이 발생 될 우려가 있으므로 우선적인 보수가 필요함<br>⇒ 보수 전까지는 손상의 진전여부에 대한 지속적인 점검 필요함 | |

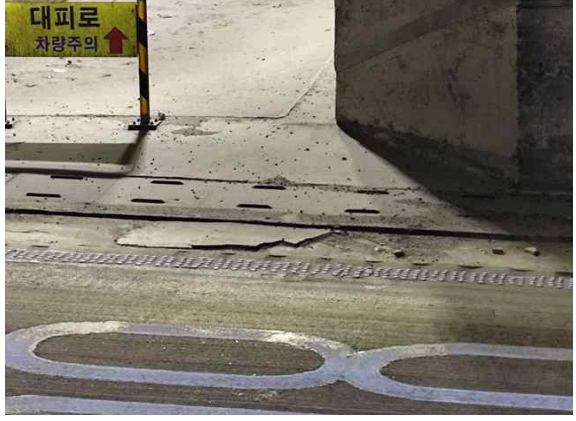
| 구 분 | 세 부 내 용 | |
|---|---|---|
| 조사 결과 | <p>· 포장 파손, 보수부 파손 등<br/> ⇒ 포장 파손, 보수부 파손의 경우 차량운하중에 의한 충격, 보수미흡 등의 원인에 의한 것으로 판단되며, 주행차량의 안전성 확보를 위해 단면보수를 통한 유지관리가 요구됨</p> | |

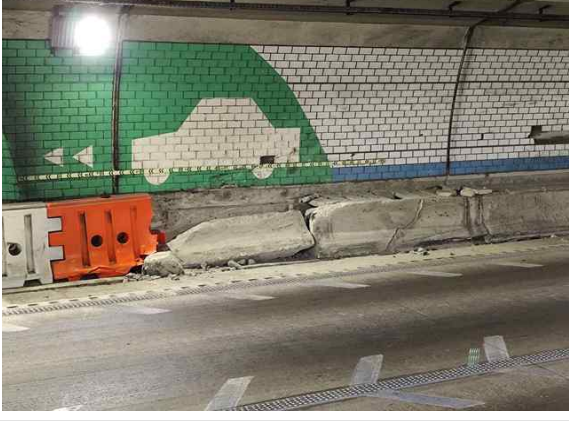
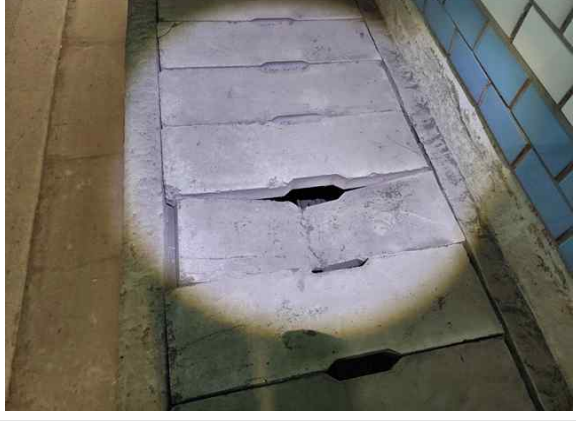
| 구 분 | 세 부 내 용 | |
|---|---|---|
| 조사 결과 | <p>· 공동구 파손, 덮개파손, 덮개탈락 등<br/> ⇒ S378 공동구 파손의 경우 차량충돌에 의한 손상으로 판단되며, 유지관리의 안전 및 편의성을 위해 단면 보수(재설치)를 통한 보수가 요구됨<br/> ⇒ 덮개탈락, 덮개파손의 경우 품질불량, 시공미흡 등에 의해 발생한 손상으로 판단되며, 점검자의 안전을 위해 덮개 재시공을 실시하는 것이 요구됨</p> | |
