## 제3장 현장조사 및 시험

## 제3장 현장조사 및 시험 개요

본 과업대상인 신월여의지하도로(여의도방향)는 서울특별시 영등포구 영등포동 7가 94-411에 위치하며 2021년 04월 15일에 준공된 총길이 7,111m(Ramp-C구간 695m), 2차로(RAMP 진출구간 3차로)의 지하도로다.

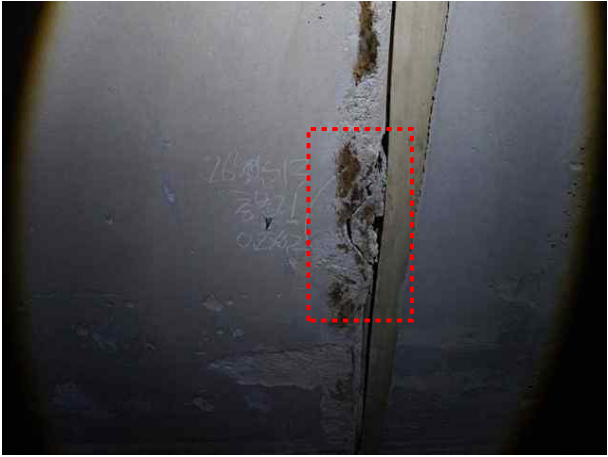
| 본선 NATM구간 천단부 S013 층분리 | 본선 NATM구간 천단부 S057 백태 |

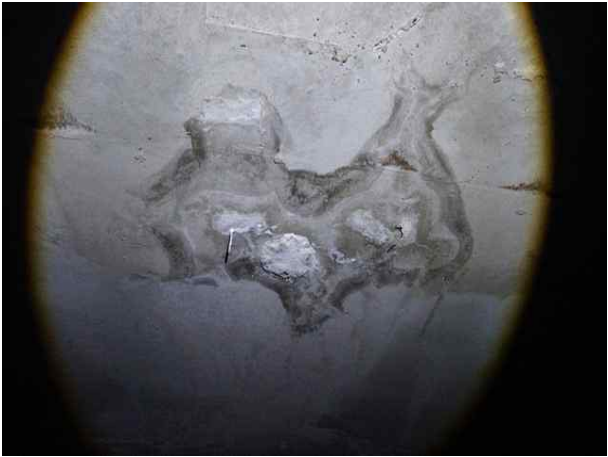
| 본선 NATM구간 천단부 S103 백태 | 본선 NATM구간 천단부 S137 재균열(Cw=0.3mm) |

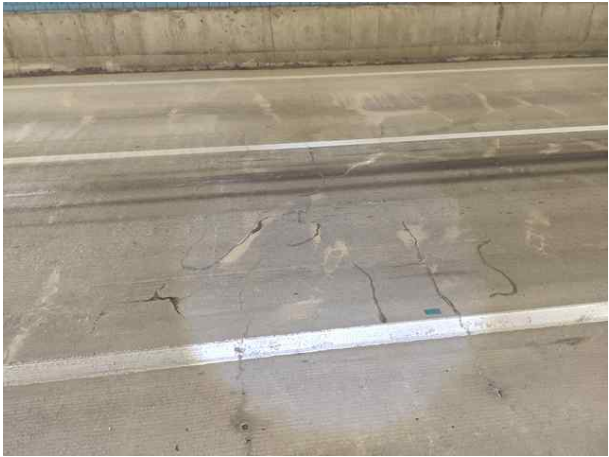
| 본선 포장부 S712 망상균열 | 본선 포장부 S713 망상균열 |

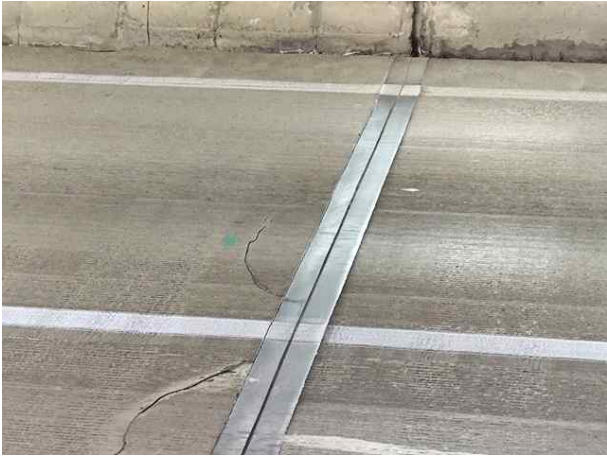
| 본선 포장부 S714 균열 | 본선 포장부 S718 망상균열 |

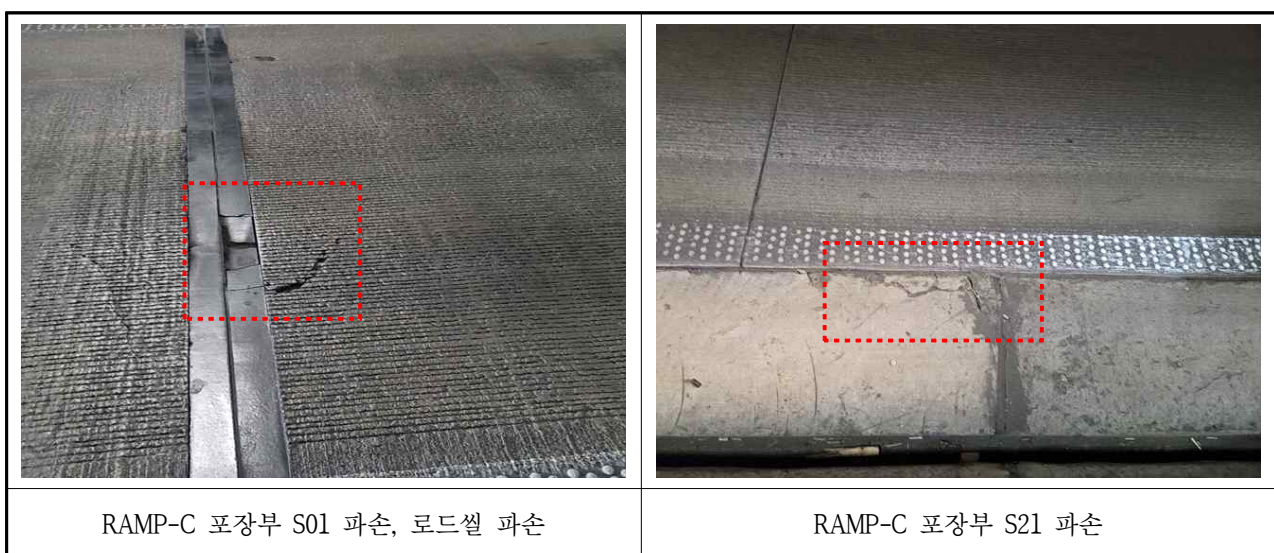
【사진 3.3.30】 포장부 손상현황

- ① RAMP-C 포장부에 대한 외관조사 결과 포장 파손, 로드셀 파손이 일부구간 조사되었다.
- ② 포장 파손, 로드셀 파손의 경우 전반적으로 조인트부에 발생한 손상으로 차량운하중에 의한 충격, 공용기간 증가, 시공미흡 등의 원인에 의한 것으로 판단되며, 손상의 정도가 경미한 바 즉각적인 보수보다는 주의관찰을 통한 유지관리가 요구된다.

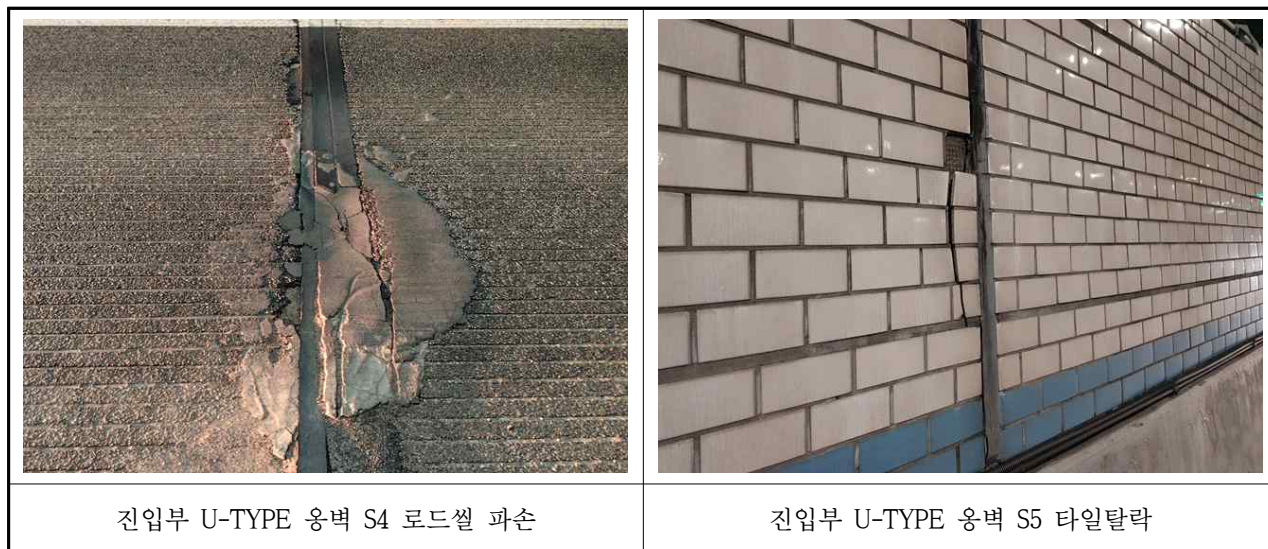
【사진 3.3.42】 U-TYPE 옹벽 손상현황

- ① U-TYPE 옹벽에 대한 외관조사 결과 전반적으로 양호한 상태로 조사되었으며, 일부구간 타일탈락, 로드셀 파손이 조사되었다.
- ② 타일탈락, 로드셀 파손은 시공미흡, 타일의 부착강도 저하, 차량운하중, 공용기간 증가 등에 의해 발생한 손상으로 판단되며, 손상의 정도가 미미한 바 주의관찰을 실시하고 추 후 진전 및 추가손상 다수 발생시 일괄보수를 실시하는 것이 요구된다.

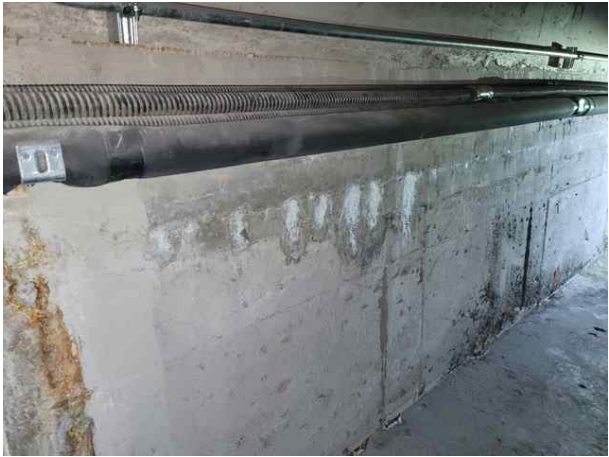
- ① 기타시설에 대한 외관조사 결과 균열(0.3mm이상), 누수, 백태, 보수부 백태, 철근노출, 체수, 바닥 망상균열 등의 손상이 조사되었다.
- ② 상기손상은 시공초기 건조수축, 온도변화, 우수유입, 수분침투, 시공미흡, 거푸집 조기탈형, 보수미흡 등에 의한 손상으로 구조물의 안전성에는 큰 영향은 없을 것으로 판단되나, 콘크리트 내구성확보를 위해 표면처리, 지수보수, 단면보수(방청) 등의 보수를 실시하고, 손상의 진전여부에 대한 주의관찰이 요구된다.

| RAMP-C 전기실 측벽부 백태 | RAMP-C 전기실 측벽부 백태 |

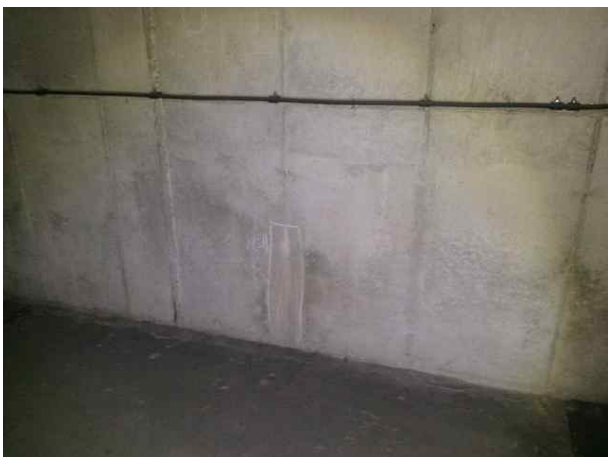
| RAMP-C 환기실(S09) 벽체 균열(Cw=0.3mm) | RAMP-C 수문 벽체 백태 |
