신월여의지하도로 안전점검(정기,정밀)용역  
(정밀안전점검)

외관조사망도  
신월여의지하도로(여의도방향)

서울터널주식회사

(주)명성엔지니어링

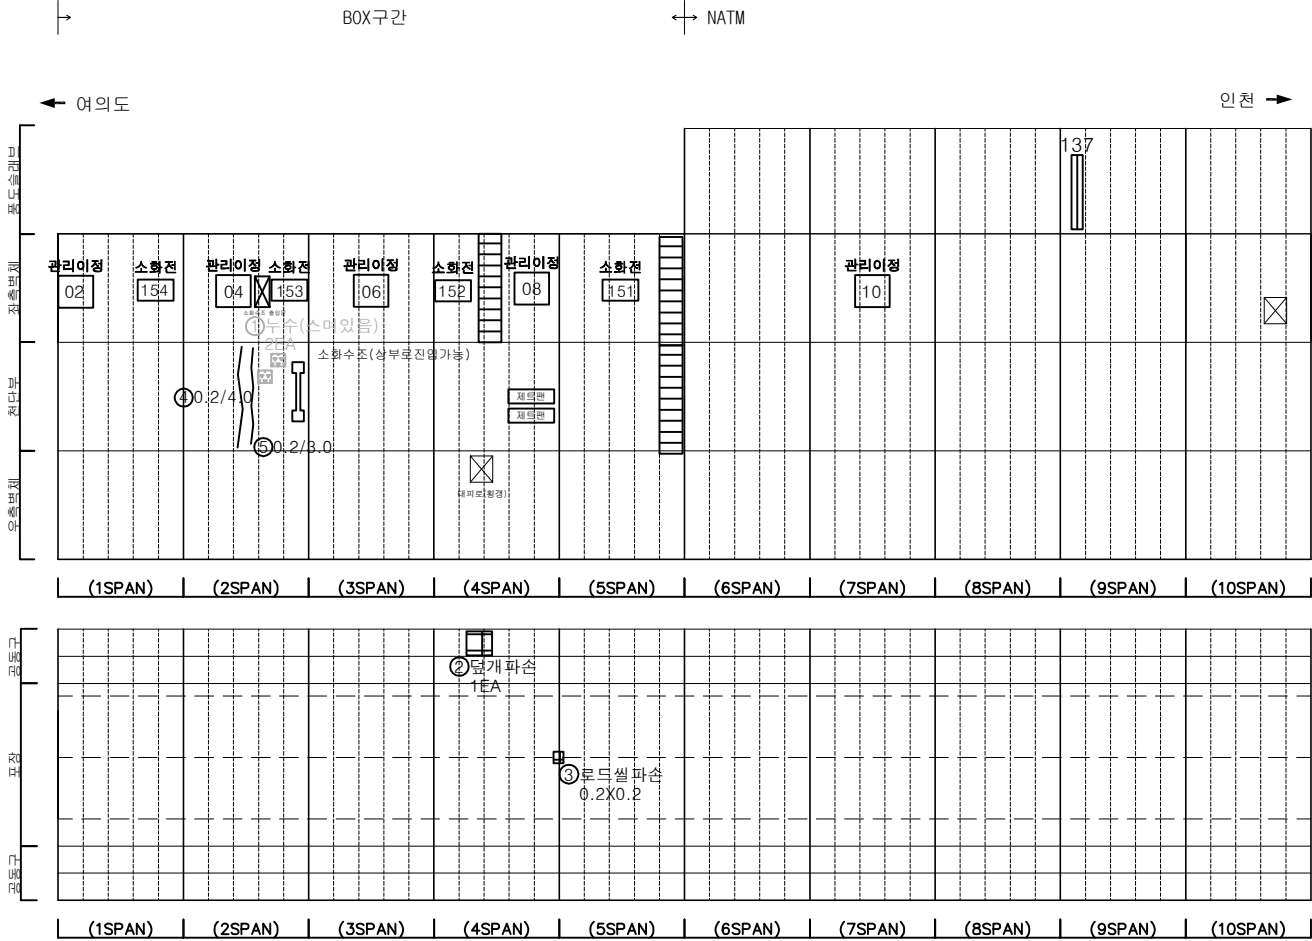
| 번호 | 발생<br>년도 | 부재 | 위치 | 손상내용 | 손상현황 | | | | | | 비 고 |
|---|---|---|---|---|---|---|---|---|---|---|---|
| 1 | 22상 | 천단부 | S 002 | 누수(스머윅음) | - | - | - | EA | 2 | 2.00 | 25상 보수 |
| 2 | 22하 | 공동구 | S 004 | 공동구 덮개파손 | - | - | - | EA | 1 | 1.00 | |
| 3 | 24상 | 포장부 | S 005 | 로드셀 파손 | - | 0.2 | 0.2 | m <sup>2</sup> | 1 | 0.04 | |
| 4 | 26상 | 천단부 | S 002 | 균열(폭0.3mm미만) | 0.2 | 4.0 | - | m | 1 | 4.00 | |
| 5 | 26상 | 천단부 | S 002 | 균열(폭0.3mm미만) | 0.2 | 3.0 | - | m | 1 | 3.00 | |

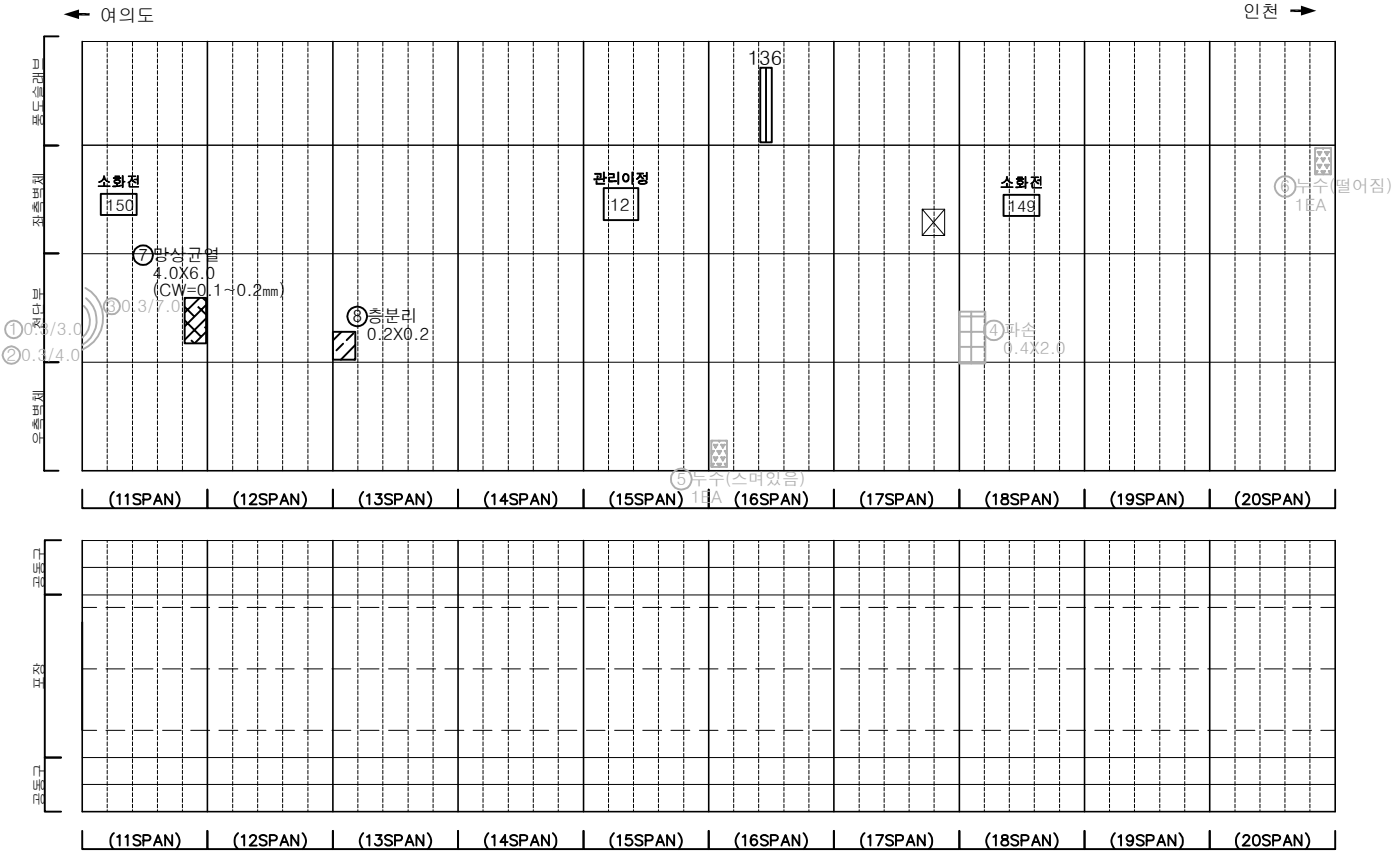
| 번호 | 발생<br>년도 | 부재 | 위치 | 손상내용 | 손상현황 | | | | | | 비 고 |
|---|---|---|---|---|---|---|---|---|---|---|---|
| 1 | 22상 | 천단부 | S 011 | 균열(폭0.3mm이상) | 0.3 | 3.0 | - | m | 1 | 3.00 | 23'상 보수 |
| 2 | 22상 | 천단부 | S 011 | 균열(폭0.3mm이상) | 0.3 | 4.0 | - | m | 1 | 4.00 | 23'상 보수 |
| 3 | 22상 | 천단부 | S 011 | 균열(폭0.3mm이상) | 0.3 | 7.0 | - | m | 1 | 7.00 | 23'상 보수 |
| 5 | 22상 | 측벽부 | S 016 | 누수(스며있음) | - | - | - | EA | 1 | 1.00 | 23'상 보수 |
| 6 | 22상 | 측벽부 | S 020 | 누수(떨어짐) | - | - | - | EA | 1 | 1.00 | 25'상 보수 |
| 7 | 25상 | 천단부 | S 011 | 망상균열 | 0.1~0.2 | 4.0 | 6.0 | m <sup>2</sup> | 1 | 24.00 | |

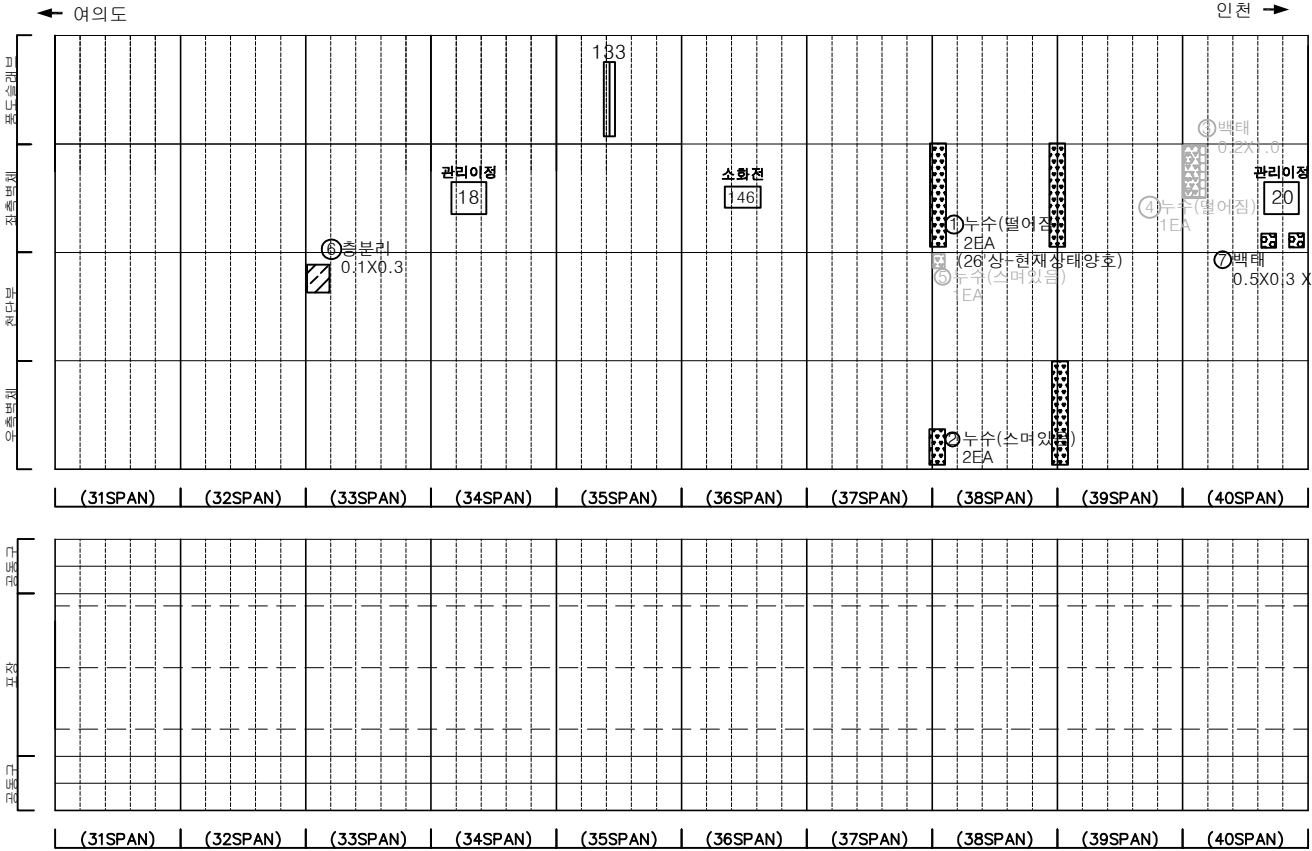
| 번호 | 발생<br>년도 | 부재 | 위치 | 손상내용 | 손상현황 | | | | | | 비 고 |
|---|---|---|---|---|---|---|---|---|---|---|---|
| 1 | 22하 | 측벽부 | S 038 | 누수(떨어짐) | - | - | - | EA | 2 | 2.00 | |
| 2 | 22하 | 측벽부 | S 038 | 누수(떨어짐) | - | - | - | EA | 2 | 2.00 | |
| 4 | 23하 | 측벽부 | S 040 | 누수(떨어짐) | - | - | - | EA | 1 | 1.00 | 24'상 보수 |
| 5 | 24하 | 천단부 | S 038 | 누수(스며있음) | - | - | - | EA | 1 | 1.00 | 25'하 보수 |

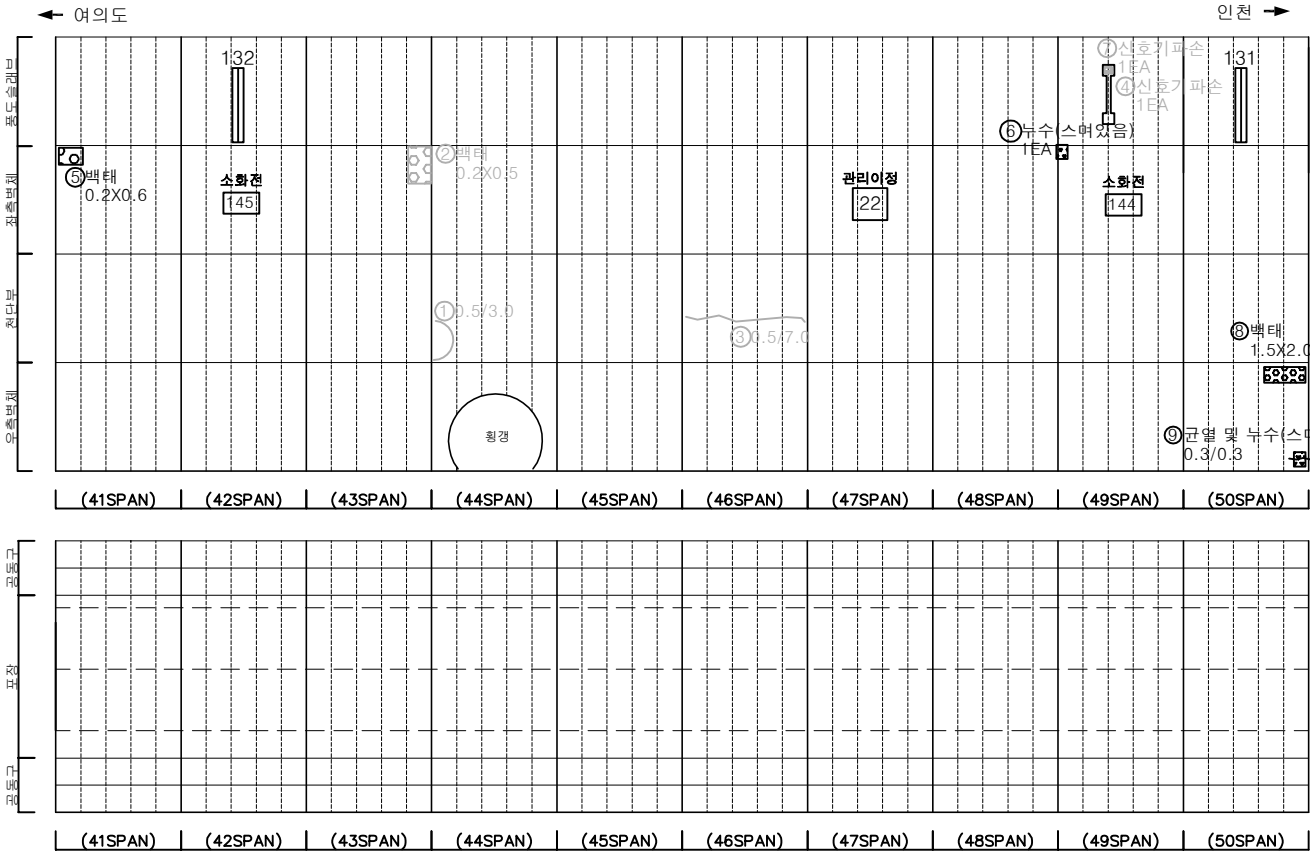
| 번호 | 발생년도 | 부재 | 위치 | 손상내용 | 손상현황 | | | | | | 비고 |
|---|---|---|---|---|---|---|---|---|---|---|---|
| 1 | 22상 | 천단부 | S 044 | 균열(폭0.3mm이상) | 0.5 | 3.0 | - | m | 1 | 3.00 | 22상 보강 |
| 3 | 22하 | 천단부 | S 046 | 균열(폭0.3mm이상) | 0.5 | 7.0 | - | m | 1 | 7.00 | 22상 보강 |
| 6 | 24하 | 측벽부 | S 049 | 누수(스며있음) | - | - | - | EA | 1 | 1.00 | |
| 9 | 26상 | 측벽부 | S 050 | 균열 및 누수(스며있음) | 0.3 | 0.3 | - | m | 1 | 0.30 | |

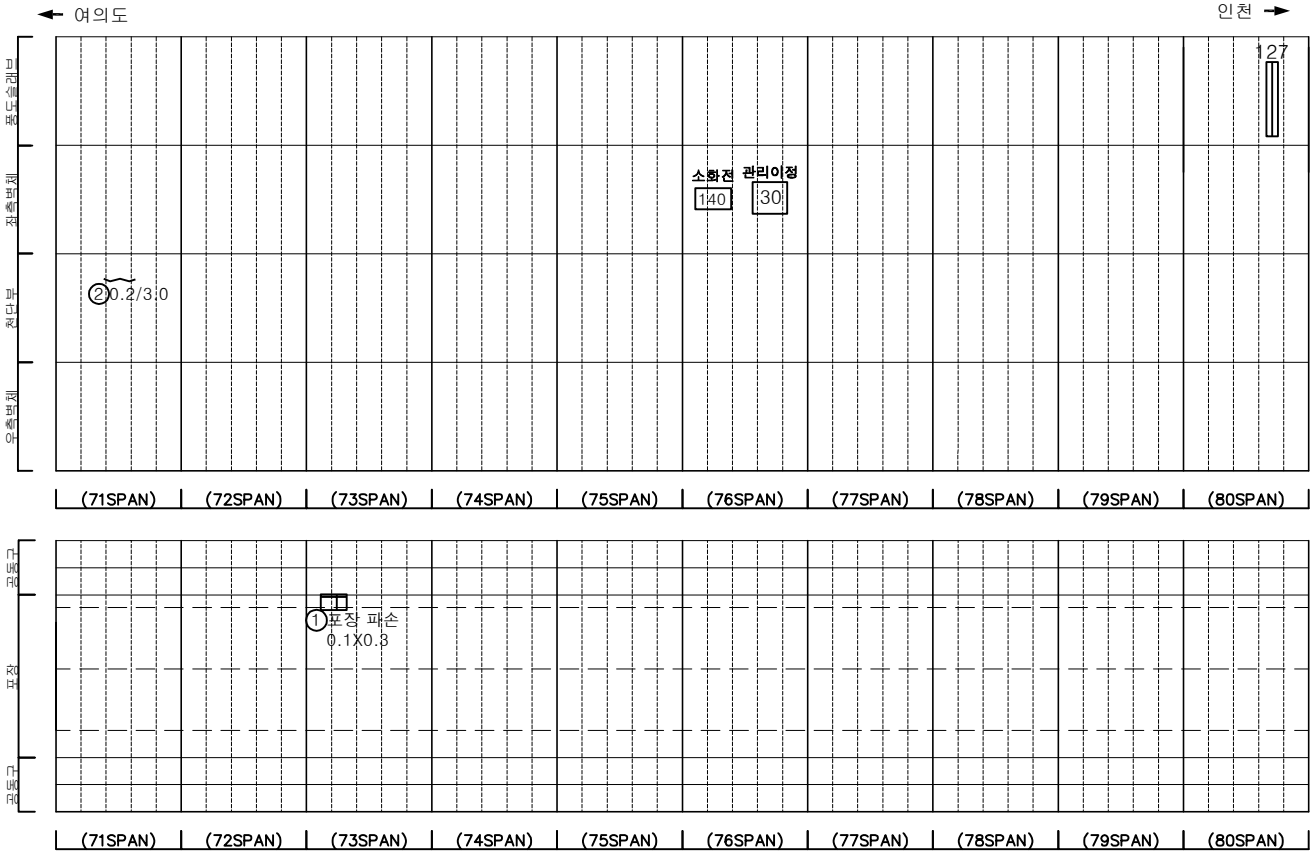
| 번호 | 발생<br>년도 | 부재 | 위치 | 손상내용 | 손상현황 | | | | | | 비고 |
|---|---|---|---|---|---|---|---|---|---|---|---|
| 2 | 25상 | 천단부 | S 071 | 균열(폭0.3mm미만) | 0.2 | 3.0 | - | m | 1 | 3.00 | |

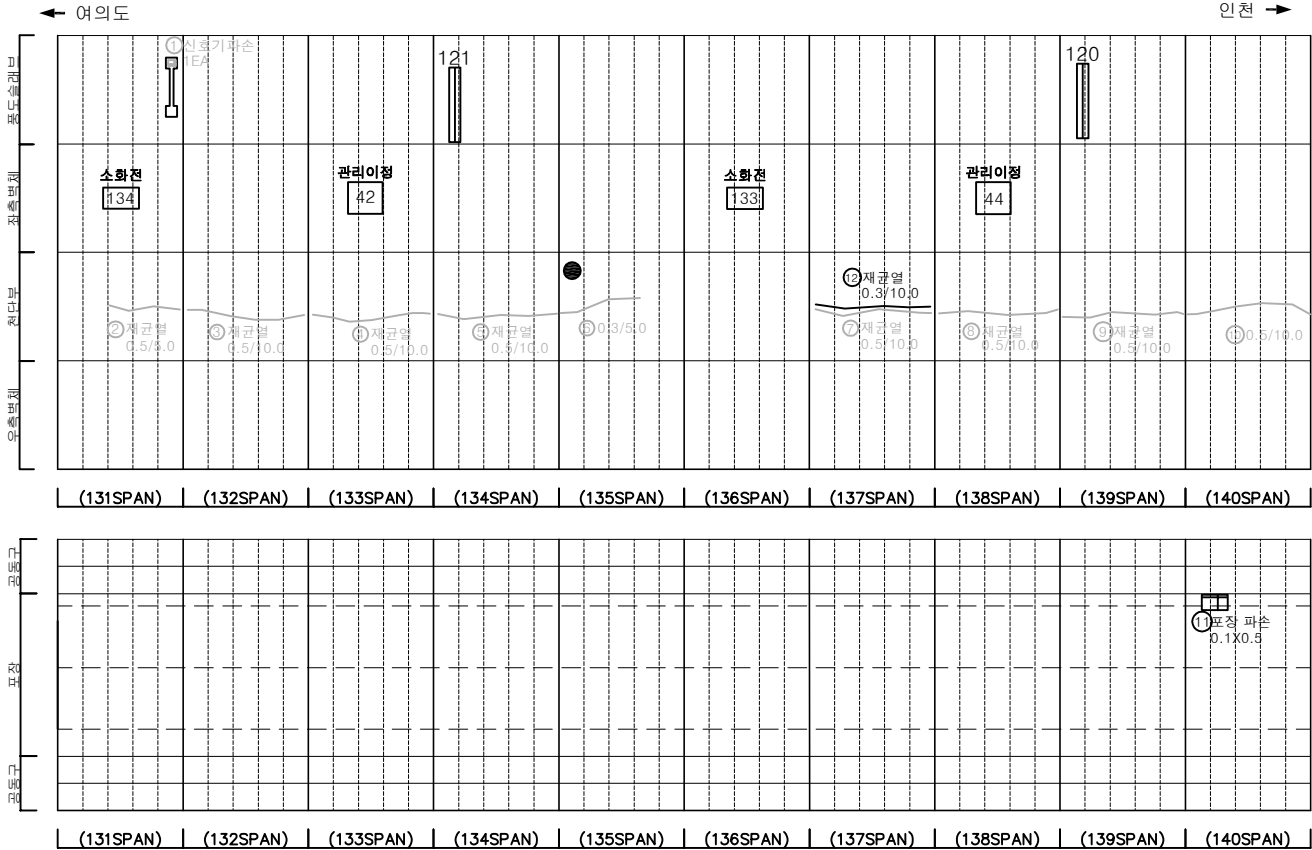
| 번호 | 발생<br>년도 | 부재 | 위치 | 손상내용 | 손상현황 | | | | | | 비 고 |
|---|---|---|---|---|---|---|---|---|---|---|---|
| 2 | 23상 | 전단부 | S 131 | 재균열(폭0.3mm이상) | 0.5 | 5.0 | - | m | 1 | 5.00 | 정·회 보수 |
| 3 | 23상 | 전단부 | S 132 | 재균열(폭0.3mm이상) | 0.5 | 10.0 | - | m | 1 | 10.00 | 정·회 보수 |
| 4 | 23상 | 전단부 | S 133 | 재균열(폭0.3mm이상) | 0.5 | 10.0 | - | m | 1 | 10.00 | 정·회 보수 |
| 5 | 23상 | 전단부 | S 134 | 재균열(폭0.3mm이상) | 0.5 | 10.0 | - | m | 1 | 10.00 | 정·회 보수 |
| 6 | 23상 | 전단부 | S 135 | 균열(폭0.3mm이상) | 0.3 | 5.0 | - | m | 1 | 5.00 | 정·회 보수 |
| 7 | 23상 | 전단부 | S 137 | 재균열(폭0.3mm이상) | 0.5 | 10.0 | - | m | 1 | 10.00 | 정·회 보수 |
| 8 | 23상 | 전단부 | S 138 | 재균열(폭0.3mm이상) | 0.5 | 10.0 | - | m | 1 | 10.00 | 정·회 보수 |
| 9 | 23상 | 전단부 | S 139 | 재균열(폭0.3mm이상) | 0.5 | 10.0 | - | m | 1 | 10.00 | 정·회 보수 |
| 10 | 23상 | 전단부 | S 140 | 균열(폭0.3mm이상) | 0.5 | 10.0 | - | m | 1 | 10.00 | 정·회 보수 |

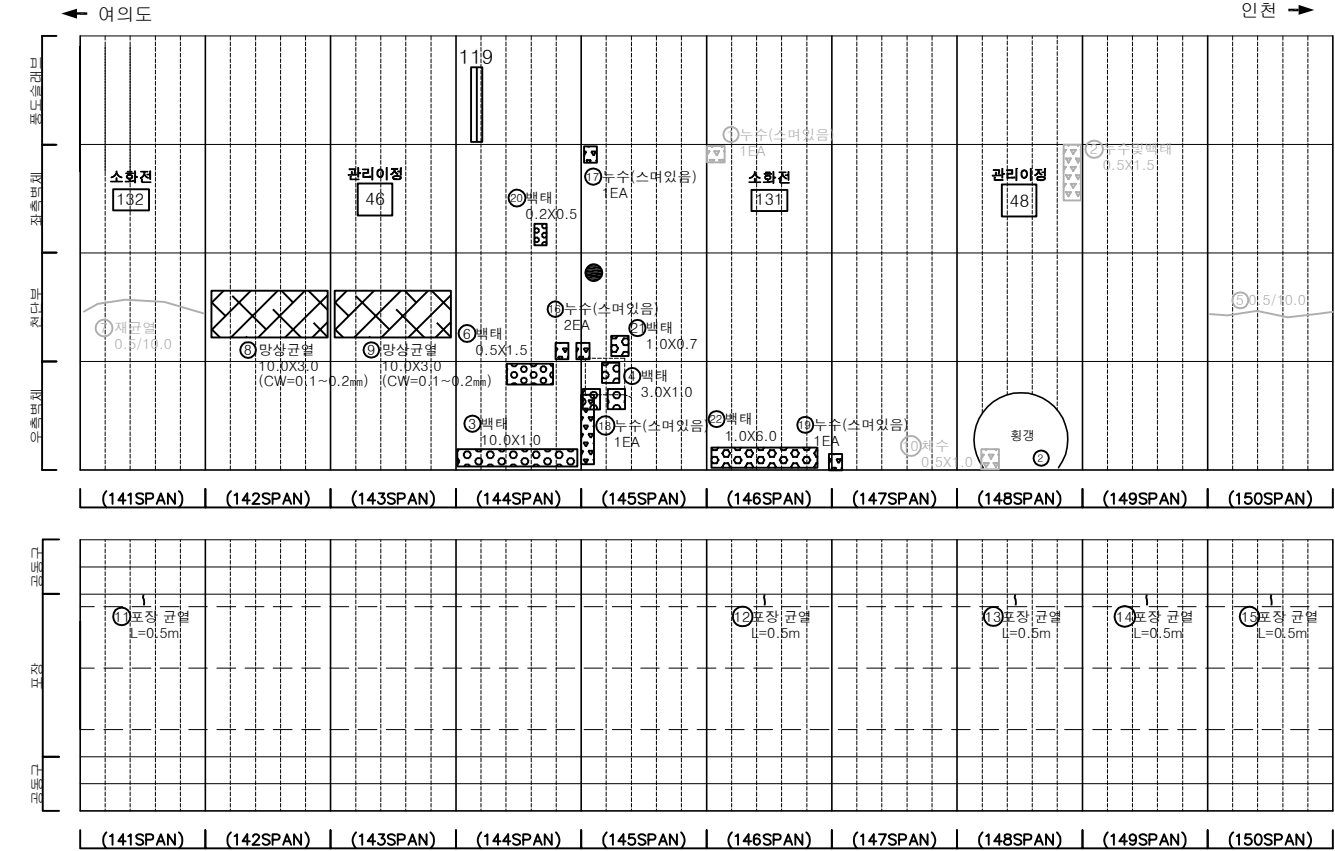
| 번호 | 발생<br>년도 | 부재 | 위치 | 손상내용 | 손상현황 | | | | | | 비 고 |
|---|---|---|---|---|---|---|---|---|---|---|---|
| 1 | 22상 | 측벽부 | S 146 | 누수(스며있음) | - | - | - | EA | 1 | 1.00 | 2차 보수 |
| 2 | 22상 | 측벽부 | S 148 | 누수(밀크태) | - | 0.5 | 1.5 | m | 1 | 0.75 | 2차 보수 |
| 5 | 22상 | 천단부 | S 150 | 균열(폭0.3mm이상) | 0.5 | 10.0 | - | m | 1 | 10.00 | 2차 보수 |
| 7 | 23상 | 천단부 | S 141 | 재균열(폭0.3mm이상) | 0.5 | 10.0 | - | m | 1 | 10.00 | 2차 보수 |
| 8 | 24상 | 천단부 | S 142 | 망상균열 | 0.1~0.2 | 10.0 | 3.0 | m | 1 | 30.00 | |
| 9 | 24상 | 천단부 | S 143 | 망상균열 | 0.1~0.2 | 10.0 | 3.0 | m | 1 | 30.00 | |
| 11 | 24상 | 포장부 | S 141 | 포장 균열 | - | 0.5 | - | m | 1 | 0.50 | |
| 12 | 24상 | 포장부 | S 146 | 포장 균열 | - | 0.5 | - | m | 1 | 0.50 | |
| 13 | 24상 | 포장부 | S 148 | 포장 균열 | - | 0.5 | - | m | 1 | 0.50 | |
| 14 | 24상 | 포장부 | S 149 | 포장 균열 | - | 0.5 | - | m | 1 | 0.50 | |
| 15 | 24상 | 포장부 | S 150 | 포장 균열 | - | 0.5 | - | m | 1 | 0.50 | |
| 16 | 24하 | 천단부 | S 144 | 누수(스며있음) | - | - | - | EA | 2 | 2.00 | |
| 17 | 24하 | 측벽부 | S 145 | 누수(스며있음) | - | - | - | EA | 1 | 1.00 | |
| 18 | 24하 | 측벽부 | S 145 | 누수(스며있음) | - | - | - | EA | 1 | 1.00 | |
| 19 | 24하 | 측벽부 | S 147 | 누수(스며있음) | - | - | - | EA | 1 | 1.00 | |

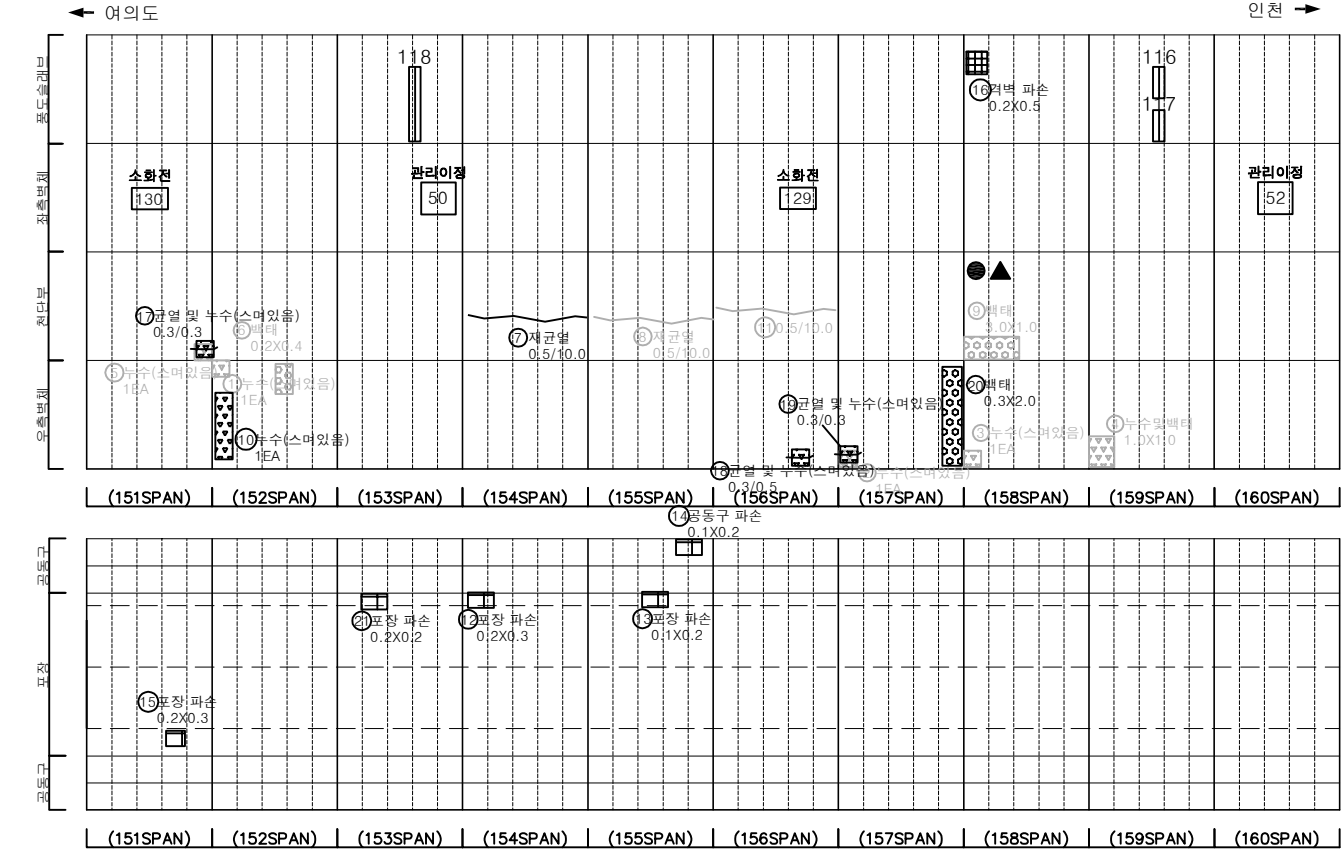
| 번호 | 발생<br>년도 | 부재 | 위치 | 손상내용 | 손상현황 | | | | | | 비고 |
|---|---|---|---|---|---|---|---|---|---|---|---|
| 1 | 22상 | 측벽부 | S 152 | 누수(스며있음) | - | - | - | EA | 1 | 1.00 | 22상 보수 |
| 2 | 22상 | 측벽부 | S 157 | 누수(스며있음) | - | - | - | EA | 1 | 1.00 | 22상 보수 |
| 3 | 22상 | 측벽부 | S 158 | 누수(스며있음) | - | - | - | EA | 1 | 1.00 | 22상 보수 |
| 4 | 22상 | 측벽부 | S 159 | 누수밀백태 | - | 1.0 | 1.0 | m <sup>2</sup> | 1 | 1.00 | 22상 보수 |
| 5 | 23상 | 천단부 | S 151 | 누수(스며있음) | - | - | - | EA | 1 | 1.00 | 23상 보수 |
| 7 | 23상 | 천단부 | S 154 | 재균열(폭0.3mm이상) | 0.5 | 10.0 | - | m | 1 | 10.00 | |
| 8 | 23상 | 천단부 | S 155 | 재균열(폭0.3mm이상) | 0.5 | 10.0 | - | m | 1 | 10.00 | 23상 보수 |
| 10 | 24상 | 측벽부 | S 152 | 누수(스며있음) | - | - | - | EA | 1 | 1.00 | |
| 11 | 24상 | 천단부 | S 156 | 균열(폭0.3mm이상) | 0.5 | 10.0 | - | m | 1 | 10.00 | 24상 보수 |
| 17 | 26상 | 천단부 | S 151 | 균열 및 누수(스며있음) | 0.3 | 0.3 | - | m | 1 | 0.30 | |
| 18 | 26상 | 측벽부 | S 156 | 균열 및 누수(스며있음) | 0.3 | 0.5 | - | m | 1 | 0.50 | |
| 19 | 26상 | 측벽부 | S 157 | 균열 및 누수(스며있음) | 0.3 | 0.3 | - | m | 1 | 0.30 | |

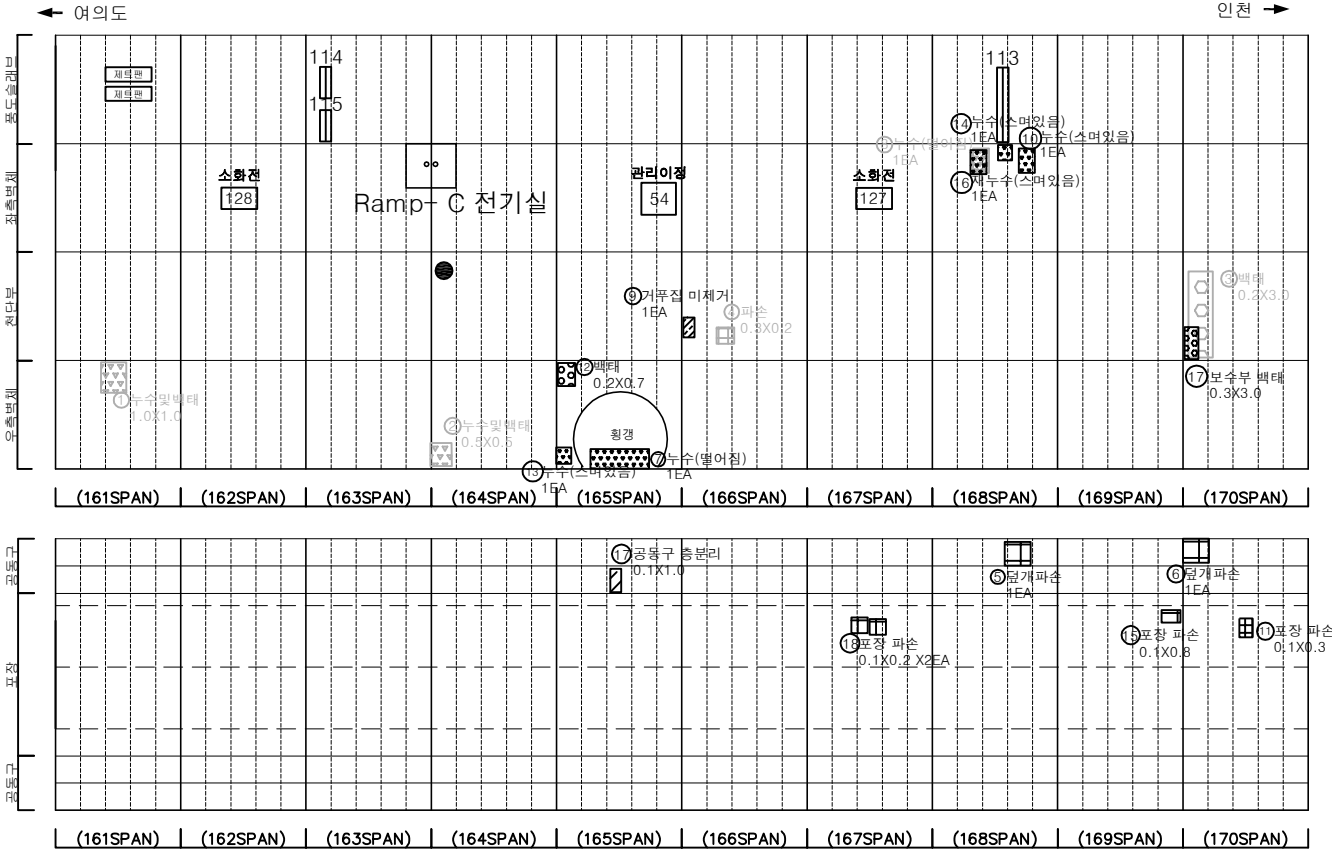
| 번호 | 발생<br>년도 | 부재 | 위치 | 손상내용 | 손상현황 | | | | | | 비 고 |
|---|---|---|---|---|---|---|---|---|---|---|---|
| 1 | 22상 | 측벽부 | S 161 | 누수및백태 | - | 1.0 | 1.0 | m <sup>2</sup> | 1 | 1.00 | 22상 보수 |
| 2 | 22상 | 측벽부 | S 164 | 누수및백태 | - | 0.5 | 0.5 | m <sup>2</sup> | 1 | 0.25 | 22상 보수 |
| 7 | 23하 | 피난연락장 | S 165 | 누수(물어짐) | - | - | - | EA | 1 | 1.00 | |
| 8 | 23하 | 측벽부 | S 168 | 누수(물어짐) | - | - | - | EA | 1 | 1.00 | 23상 보수 |
| 10 | 24상 | 측벽부 | S 168 | 누수(스며있음) | - | - | - | EA | 1 | 1.00 | |
| 13 | 24하 | 측벽부 | S 165 | 누수(스며있음) | - | - | - | EA | 1 | 1.00 | |
| 14 | 25상 | 측벽부 | S 168 | 누수(스며있음) | - | - | - | EA | 1 | 1.00 | |
| 16 | 25상 | 측벽부 | S 168 | 재누수(스며있음) | - | - | - | EA | 1 | 1.00 | |

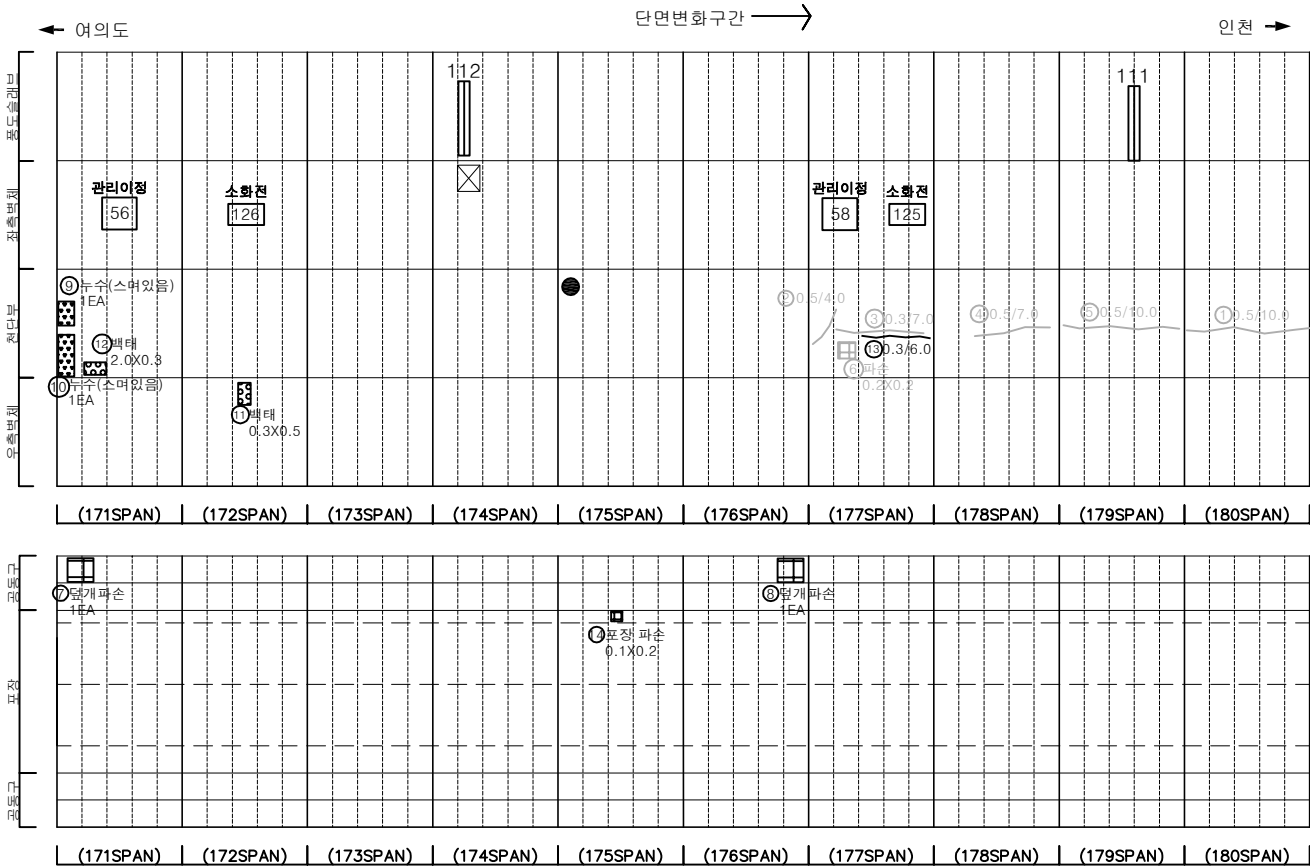
| 번호 | 발생<br>년도 | 부재 | 위치 | 손상내용 | 손상현황 | | | | | | 비고 |
|---|---|---|---|---|---|---|---|---|---|---|---|
| 1 | 22상 | 천단부 | S 180 | 균열(폭0.3mm이상) | 0.5 | 10.0 | - | m | 1 | 10.00 | 2상 보수 |
| 2 | 23상 | 천단부 | S 177 | 균열(폭0.3mm이상) | 0.5 | 4.0 | - | m | 1 | 4.00 | 2상 보수 |
| 3 | 23상 | 천단부 | S 177 | 균열(폭0.3mm이상) | 0.3 | 7.0 | - | m | 1 | 7.00 | 2상 보수 |
| 4 | 23상 | 천단부 | S 178 | 균열(폭0.3mm이상) | 0.5 | 7.0 | - | m | 1 | 7.00 | 2상 보수 |
| 5 | 23상 | 천단부 | S 179 | 균열(폭0.3mm이상) | 0.5 | 10.0 | - | m | 1 | 10.00 | 2상 보수 |
| 9 | 24상 | 천단부 | S 171 | 누수(스며있음) | - | - | - | EA | 1 | 1.00 | 손상변경 |
| 10 | 24상 | 천단부 | S 171 | 누수(스며있음) | - | - | - | EA | 1 | 1.00 | 손상변경 |
| 13 | 25상 | 천단부 | S 177 | 균열(폭0.3mm이상) | 0.3 | 6.0 | - | m | 1 | 6.00 | |

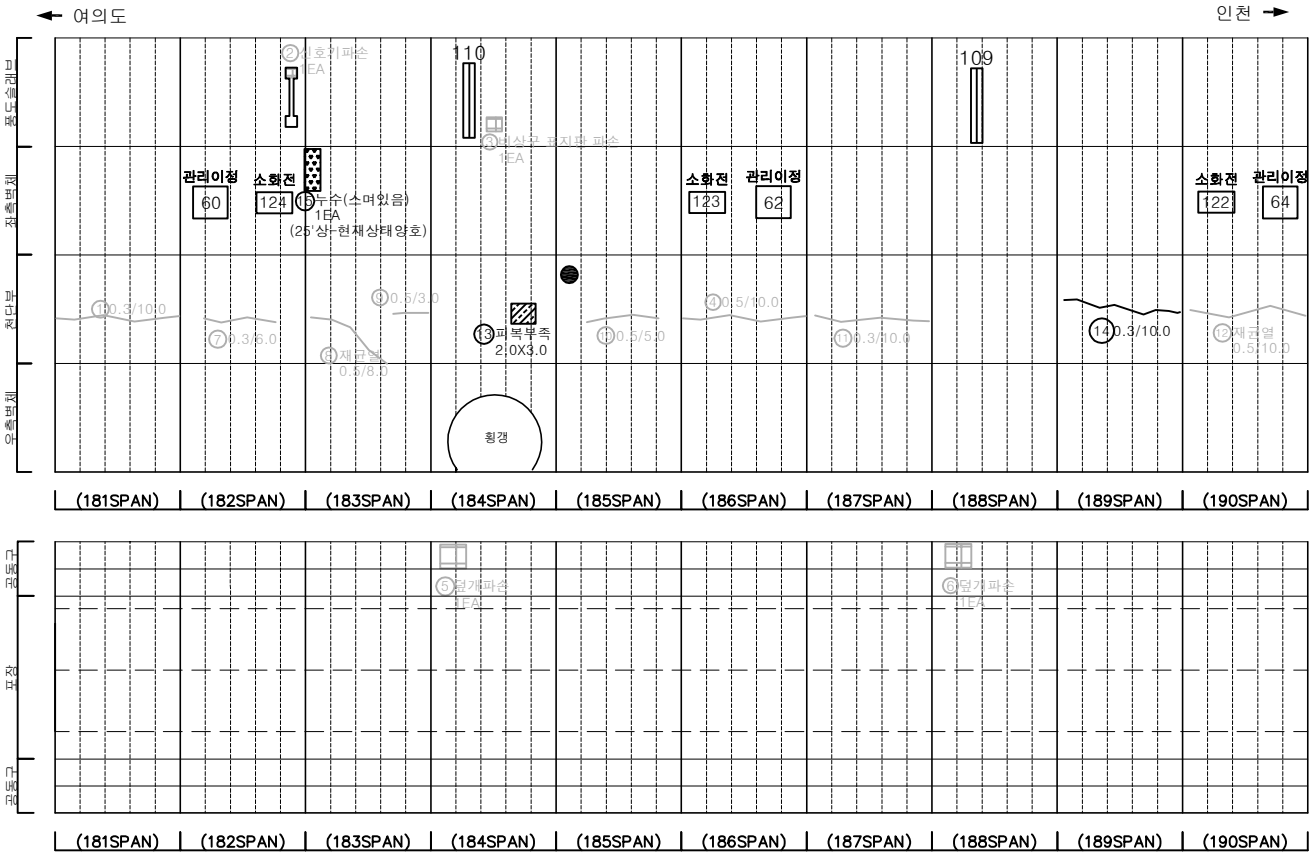
| 번호 | 발생<br>년도 | 부재 | 위치 | 손상내용 | 손상현황 | | | | | | 비고 |
|---|---|---|---|---|---|---|---|---|---|---|---|
| 1 | 22상 | 천단부 | S 181 | 균열(폭0.3mm이상) | 0.3 | 10.0 | - | m | 1 | 10.00 | 25상 보강 |
| 4 | 22상 | 천단부 | S 186 | 균열(폭0.3mm이상) | 0.5 | 10.0 | - | m | 1 | 10.00 | 25상 보강 |
| 7 | 23상 | 천단부 | S 182 | 균열(폭0.3mm이상) | 0.3 | 6.0 | - | m | 1 | 6.00 | 25상 보강 |
| 8 | 23상 | 천단부 | S 183 | 재균열(폭0.3mm이상) | 0.5 | 8.0 | - | m | 1 | 8.00 | 25상 보강 |
| 9 | 23상 | 천단부 | S 183 | 균열(폭0.3mm이상) | 0.5 | 3.0 | - | m | 1 | 3.00 | 25상 보강 |
| 10 | 23상 | 천단부 | S 185 | 균열(폭0.3mm이상) | 0.5 | 5.0 | - | m | 1 | 5.00 | 25상 보강 |
| 11 | 23상 | 천단부 | S 187 | 균열(폭0.3mm이상) | 0.3 | 10.0 | - | m | 1 | 10.00 | 25상 보강 |
| 12 | 23상 | 천단부 | S 190 | 재균열(폭0.3mm이상) | 0.5 | 10.0 | - | m | 1 | 10.00 | 25상 보강 |
| 14 | 24상 | 천단부 | S 189 | 균열(폭0.3mm이상) | 0.3 | 10.0 | - | m | 1 | 10.00 | |
| 15 | 24하 | 측벽부 | S 183 | 누수(스머있음) | - | - | - | EA | 1 | 1.00 | |

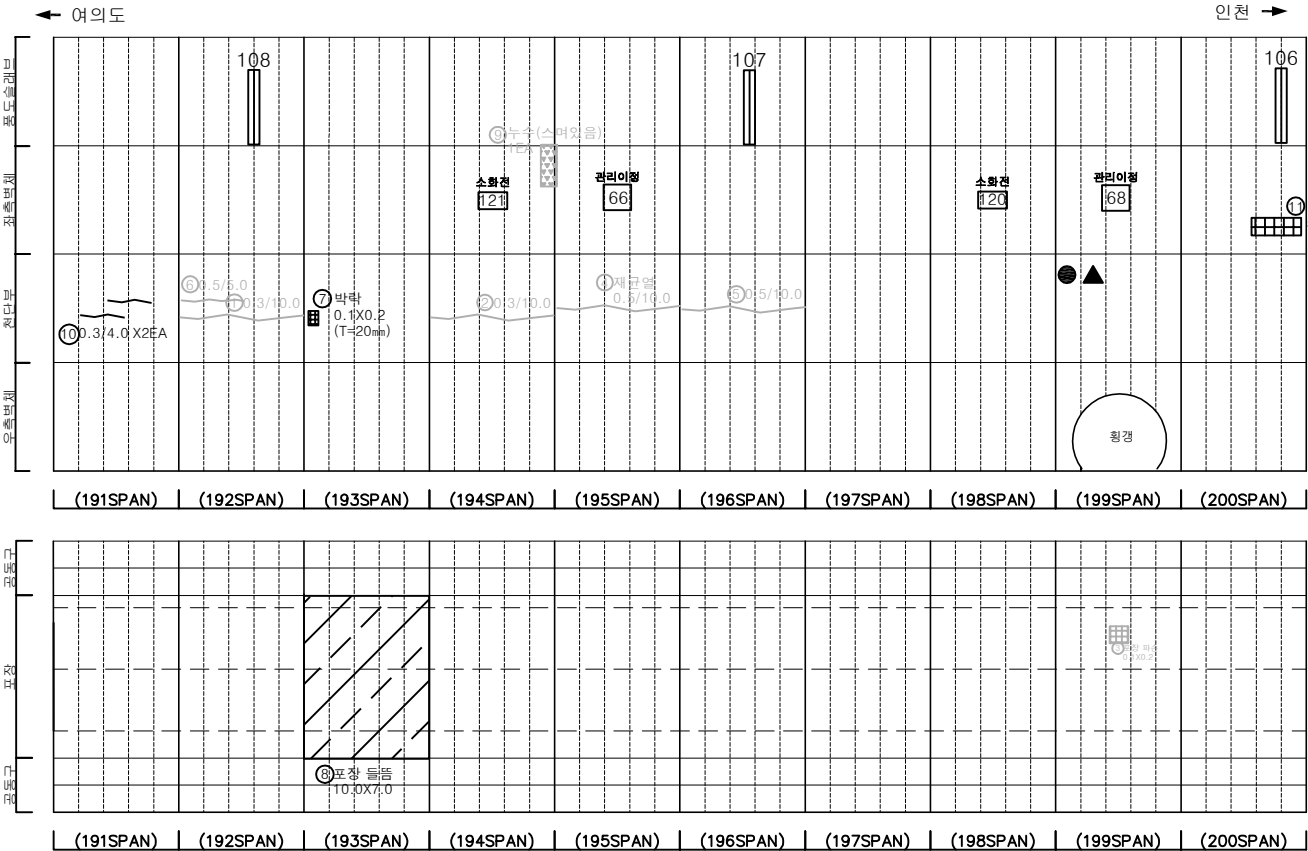
| 번호 | 발생<br>년도 | 부재 | 위치 | 손상내용 | 손상현황 | | | | | | 비 고 |
|---|---|---|---|---|---|---|---|---|---|---|---|
| 1 | 22상 | 천단부 | S 192 | 균열 (폭0.3mm이상) | 0.3 | 10.0 | - | m | 1 | 10.00 | 23'상 보수 |
| 2 | 22상 | 천단부 | S 194 | 균열 (폭0.3mm이상) | 0.3 | 10.0 | - | m | 1 | 10.00 | 23'상 보수 |
| 4 | 23상 | 천단부 | S 195 | 재균열 (폭0.3mm이상) | 0.5 | 10.0 | - | m | 1 | 10.00 | 25'상 보수 |
| 5 | 23상 | 천단부 | S 196 | 균열 (폭0.3mm이상) | 0.5 | 10.0 | - | m | 1 | 10.00 | 25'상 보수 |
| 6 | 23하 | 천단부 | S 192 | 균열 (폭0.3mm이상) | 0.5 | 5.0 | - | m | 1 | 5.00 | 25'상 보수 |
| 9 | 25상 | 측벽부 | S 194 | 누수 (스머있음) | - | - | - | EA | 1 | 1.00 | 25'하 보수 |
| 10 | 25상 | 천단부 | S 191 | 균열 (폭0.3mm이상) | 0.3 | 4.0 | - | m | 2 | 8.00 | |

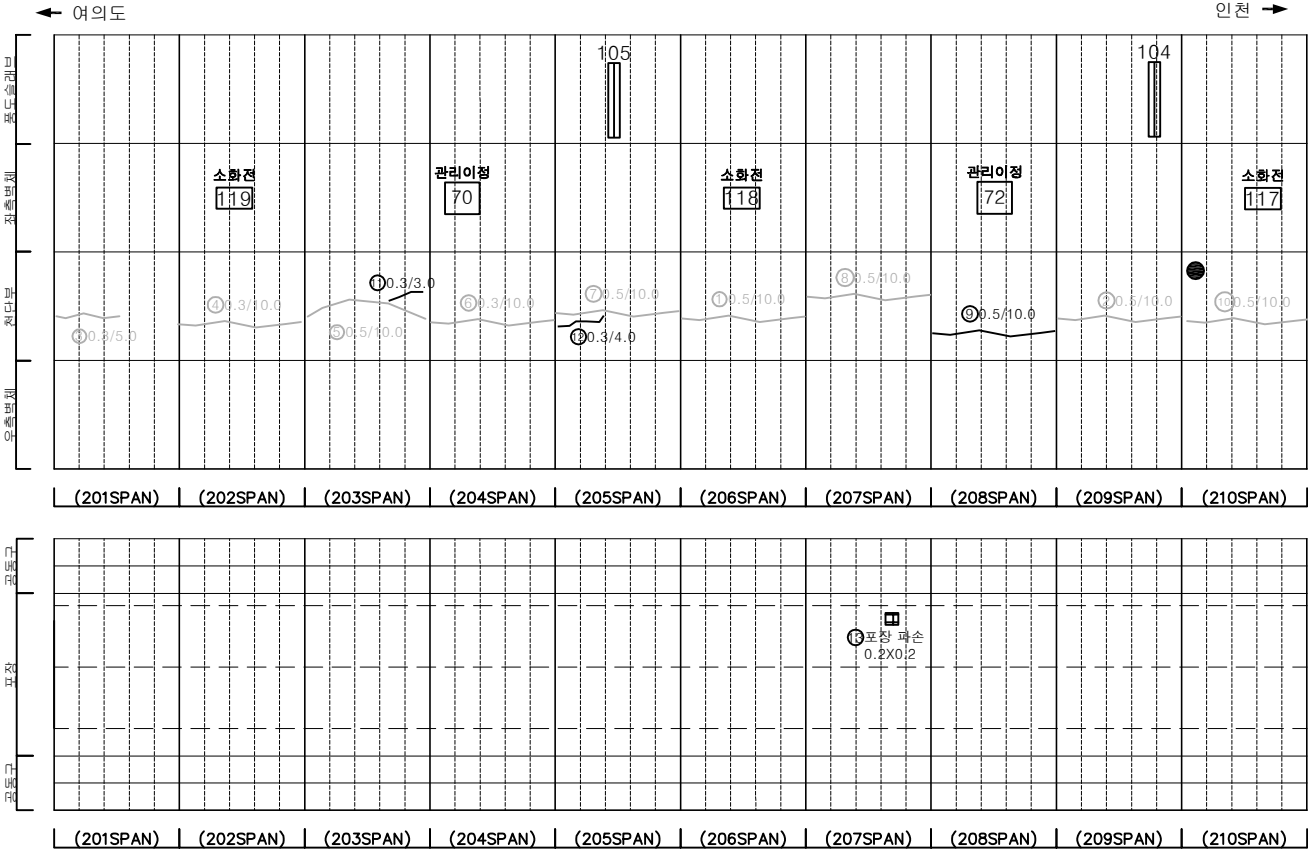
| 번호 | 발생<br>년도 | 부재 | 위치 | 손상내용 | 손상현황 | | | | | | 비 고 |
|---|---|---|---|---|---|---|---|---|---|---|---|
| 1 | 22상 | 천단부 | S 206 | 균열(폭0.3mm이상) | 0.5 | 10.0 | - | m | 1 | 10.00 | 2상 보수 |
| 2 | 22상 | 천단부 | S 209 | 균열(폭0.3mm이상) | 0.5 | 10.0 | - | m | 1 | 10.00 | 2상 보수 |
| 3 | 23상 | 천단부 | S 201 | 균열(폭0.3mm이상) | 0.3 | 5.0 | - | m | 1 | 5.00 | 2상 보수 |
| 4 | 23상 | 천단부 | S 202 | 균열(폭0.3mm이상) | 0.3 | 10.0 | - | m | 1 | 10.00 | 2상 보수 |
| 5 | 23상 | 천단부 | S 203 | 균열(폭0.3mm이상) | 0.5 | 10.0 | - | m | 1 | 10.00 | 2상 보수 |
| 6 | 23상 | 천단부 | S 204 | 균열(폭0.3mm이상) | 0.3 | 10.0 | - | m | 1 | 10.00 | 2상 보수 |
| 7 | 23상 | 천단부 | S 205 | 균열(폭0.3mm이상) | 0.5 | 10.0 | - | m | 1 | 10.00 | 2상 보수 |
| 8 | 23상 | 천단부 | S 207 | 균열(폭0.3mm이상) | 0.5 | 10.0 | - | m | 1 | 10.00 | 2상 보수 |
| 9 | 23상 | 천단부 | S 208 | 균열(폭0.3mm이상) | 0.5 | 10.0 | - | m | 1 | 10.00 | |
| 10 | 23상 | 천단부 | S 210 | 균열(폭0.3mm이상) | 0.5 | 10.0 | - | m | 1 | 10.00 | 2상 보수 |
| 11 | 25상 | 천단부 | S 203 | 균열(폭0.3mm이상) | 0.3 | 3.0 | - | m | 1 | 3.00 | 손상증가 |
| 12 | 25상 | 천단부 | S 205 | 균열(폭0.3mm이상) | 0.3 | 4.0 | - | m | 1 | 4.00 | |

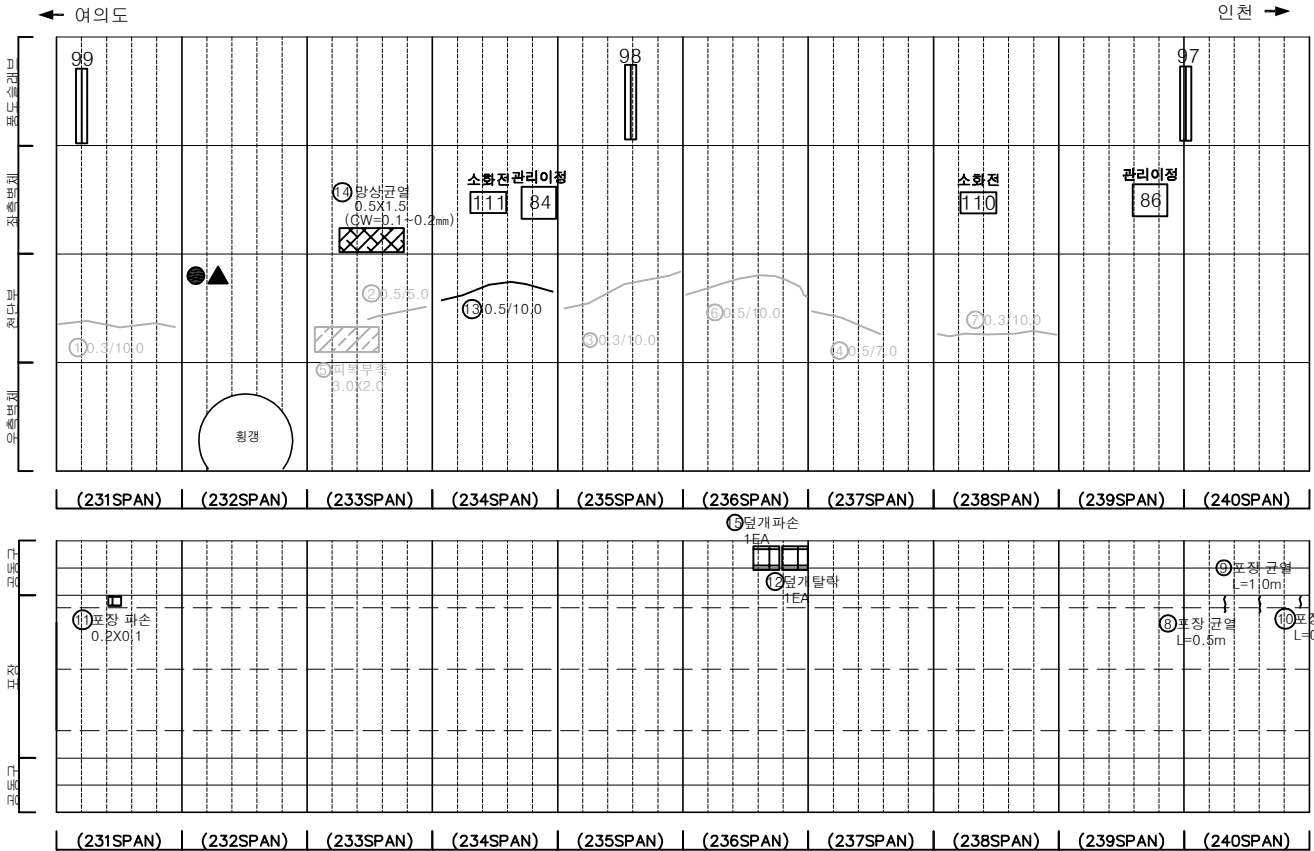
| 번호 | 발생<br>년도 | 부재 | 위치 | 손상내용 | 손상현황 | | | | | | 비 고 |
|---|---|---|---|---|---|---|---|---|---|---|---|
| 1 | 23상 | 천단부 | S 231 | 균열(폭0.3mm이상) | 0.3 | 10.0 | - | m | 1 | 10.00 | 25상 보수 |
| 2 | 23상 | 천단부 | S 233 | 균열(폭0.3mm이상) | 0.5 | 5.0 | - | m | 1 | 5.00 | 25상 보수 |
