신 월 여 의 지 하 도 로  
안 전 점 검 ( 정 기 , 정 밀 ) 용 역  
(정밀안전점검)

[신월여의지하도로(인천방향)]

2026. 04

점검기관 : (주)명성엔지니어링

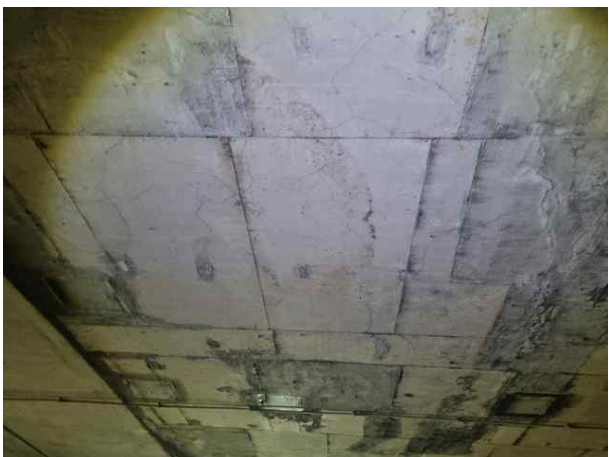
- ③ 백태, 균열부백태의 경우 미세균열부 우수유입, 수분침투 등에 의한 손상으로 손상의 정도는 미미하나 손상 진전 방지를 위해 표면처리 등의 보수가 요구된다.
- ④ 층분리의 경우 시공당시 외부충격, 시공미흡 등에 의한 국부적인 손상으로 판단되며, 그 정도가 심하지 않아 콘크리트에 미치는 영향은 적으나, 균열 보수시 동시에 일괄 단면보수하는 유지관리가 요망된다.
- ⑤ 누수(떨어짐, 스며있음)의 경우 우천시 우수유입 등에 의한 손상으로 대체로 시공이음부에서 확인되었으며, 누수는 철근콘크리트에 영향을 미치므로 지수보수를 실시하는 것이 바람직하다.

| 본선 BOX구간 슬래브 S006 층분리 | 본선 BOX구간 슬래브 S705 망상균열 |

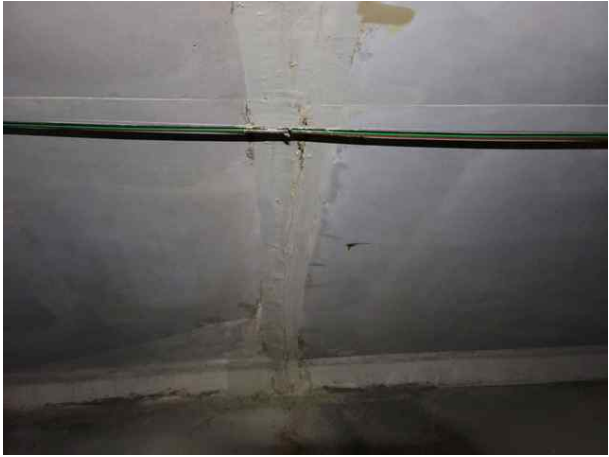
- ① NATM구간 천단부 외관조사 결과 균열 및 재균열(0.3mm미만, 이상), 망상균열, 보수부 망상균열, 백태, 보수부 백태, 박락, 박리, 층분리, 파손, 보수부 층분리, 단면불량, 재료분리, 철근노출, 피복부족, 누수(흐름, 떨어짐, 스며있음), 누수흔적 등이 조사되었다.
- ② 균열 및 재균열(0.3mm미만, 이상), 망상균열, 보수부 망상균열의 경우 건조수축, 온도변화, 거푸집 조기탈형, 보수미흡 등의 원인에 의해 발생한 손상으로 판단되며, 내구성 확보 차원에서 균열에 대한 표면처리, 주입보수를 실시하는 유지관리가 요구된다.
- ③ 백태, 보수부 백태, 누수흔적은 우수유입, 수분침투, 보수미흡 등에 의해 발생한 것으로 판단되며, 백태, 보수부 백태는 표면처리, 누수흔적은 우천시 손상의 진전여부에 대한 주의관찰을 실시하는 것이 요구된다.
- ④ 콘크리트 박락, 박리, 층분리, 파손, 보수부 층분리, 단면불량, 재료분리 등의 손상은 전반적으로 시공이음부(조인트부)가 맞닿음, 거푸집탈거시 충격, 시공시 외부충격, 품질관리 미흡, 보수미흡 등에 의한 손상으로 판단되며, 그 정도가 심하지 않아 콘크리트에 미치는 영향은 적으나, 균열 보수시 동시에 일괄 단면보수하는 유지관리가 요망된다.
- ⑤ 콘크리트 철근노출, 피복부족은 시공미흡 등에 의한 손상으로, 현재 철근이 일부 외기와 접촉하는 상태로 부식 발생 가능성이 있으므로, 단면보수(방청)가 필요한 상태이다.
- ⑥ 누수(흐름, 떨어짐, 스며있음)의 경우 우천시 우수유입 등에 의한 손상으로 대체로 시공이음부에서 확인되었으며, 내구성 확보 및 2차손상 발생 방지를 위해 지수보수를 실시하는 것이 바람직하다.
- ⑦ 누수흔적은 현재 누수가 발생하지 않은 상태로 우천시 누수여부에 대한 지속적인 주의관찰이 요구된다.

| 본선 NATM구간 천단부 S127 백태 | 본선 NATM구간 천단부 S128 누수(스며있음) |

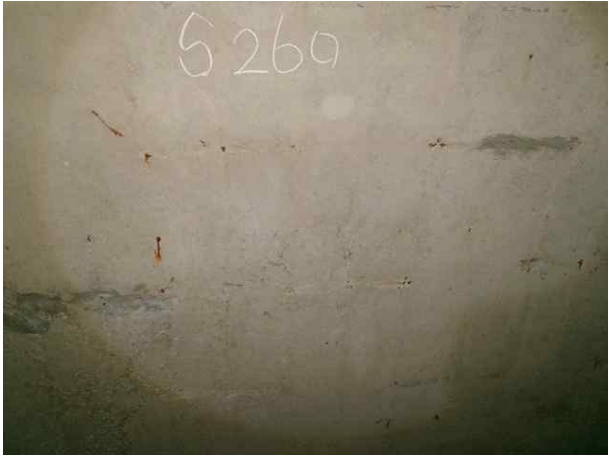
| 본선 NATM구간 천단부 S232 균열(Cw=0.5mm) | 본선 NATM구간 천단부 S360 피복부족 |

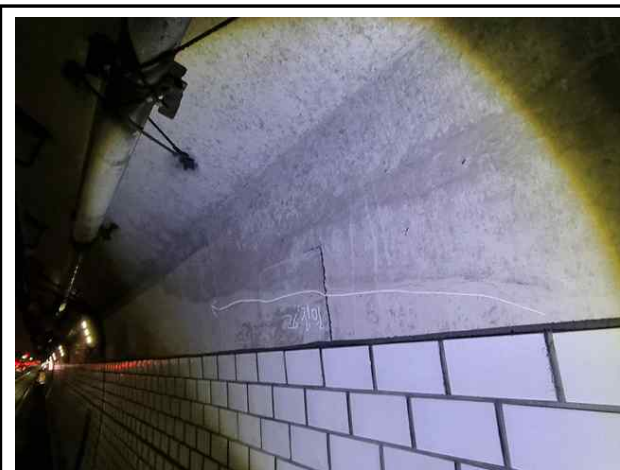
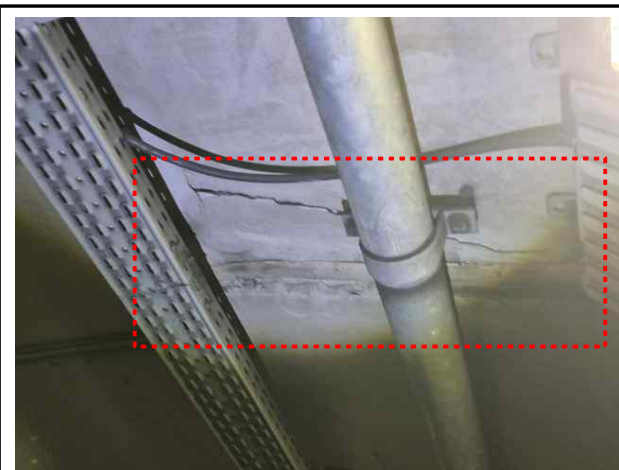
| <p>본선 NATM구간 측벽부 S399 균열(Cw=0.3mm)</p> | <p>본선 NATM구간 측벽부 S480 보수부 파손</p> |

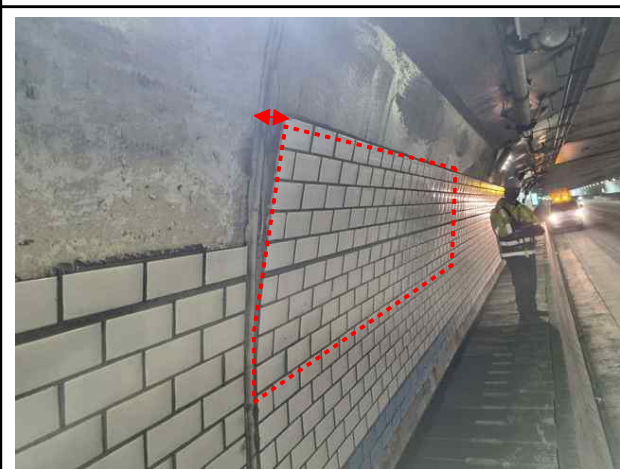
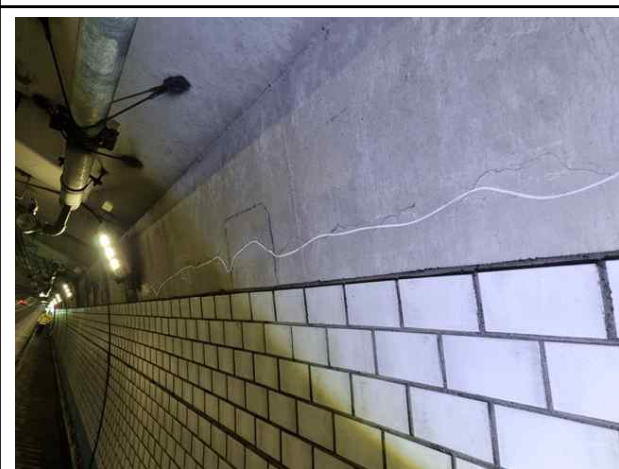
| <p>본선 NATM구간 측벽부 S563 타일들뜸</p> | <p>본선 NATM구간 측벽부 S628 균열(Cw=0.2mm)</p> |

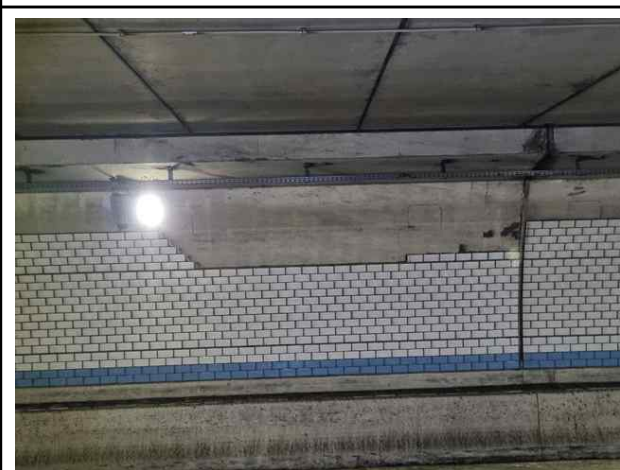
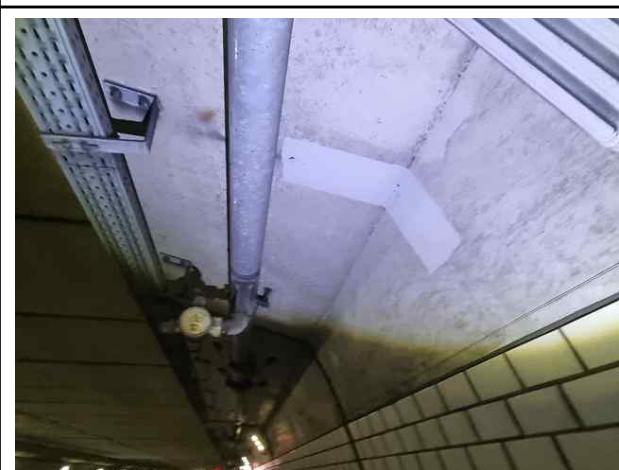
| <p>본선 NATM구간 측벽부 S668 타일탈락</p> | <p>본선 NATM구간 측벽부 균열보수 양호</p> |

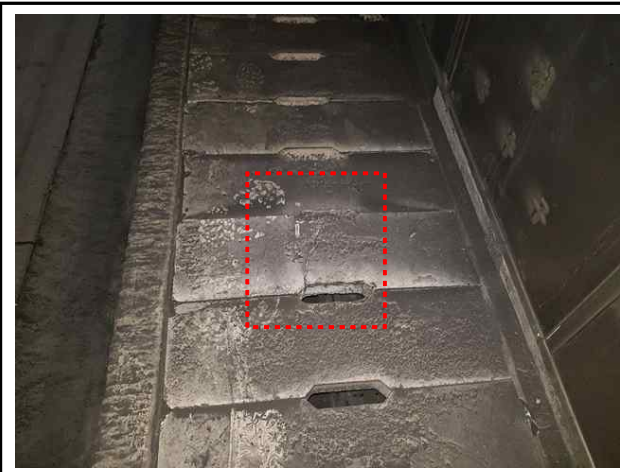
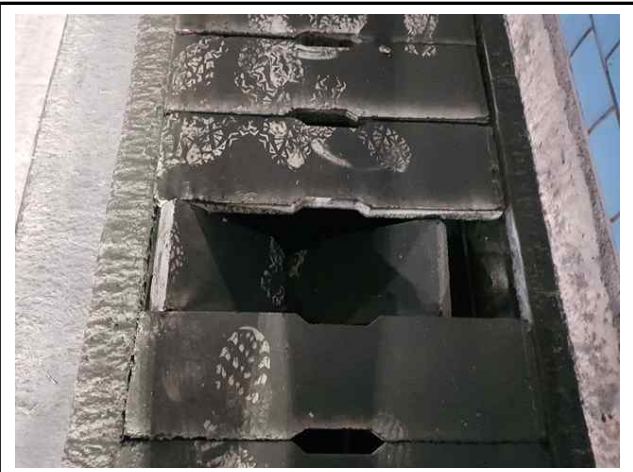
- ① 본선 공동구에 대한 외관조사 결과 균열(0.3mm이상), 파손, 덮개탈락, 덮개파손이 조사되었다.
- ② 균열(0.3mm이상)의 경우 건조수축, 온도변화, 거푸집 조기탈형 등의 원인에 의해 발생한 손상으로 판단되며, 즉각적인 보수보다는 진전여부에 대한 주의관찰을 실시하고 주변 부재 보수시 일괄보수가 요구된다.
- ③ 콘크리트 파손의 경우 시공시 물리적 충격에 의한 시공미흡 등에 의한 국부적인 손상으로 즉각적인 보수보다는 진전여부에 대한 지속적인 주의관찰을 실시하는 것이 요구된다.
- ④ 덮개탈락, 덮개파손의 경우 품질불량, 시공미흡 등에 의해 발생한 손상으로 판단되며, 점검자의 안전 확보 및 원활한 유지관리를 위해 덮개 재시공을 실시하는 것이 요구된다.

| 본선 공동구 S435 덮개파손 | 본선 공동구 S611 덮개파손 |

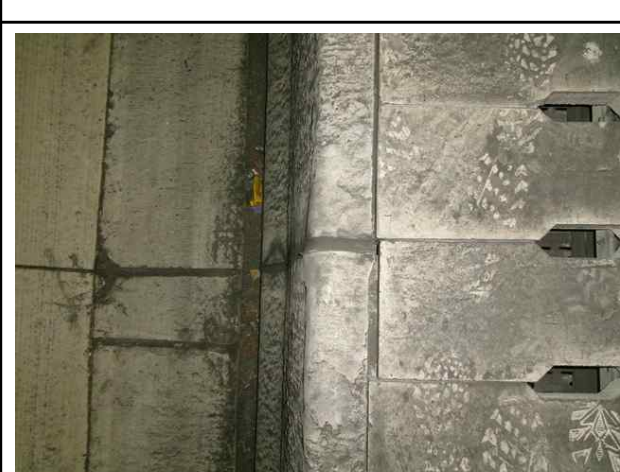
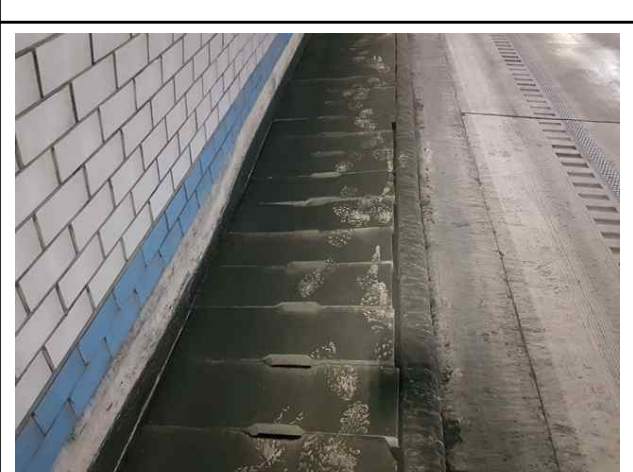
| 본선 공동구 S312 실란트미시공 보수양호 | 본선 공동구 덮개탈락 보수양호 |

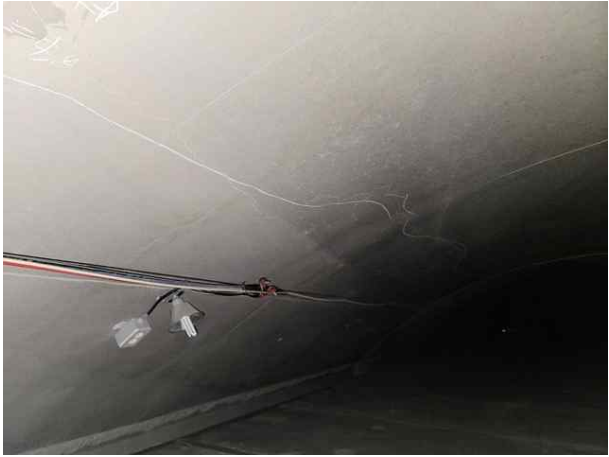
- ① NATM구간 천단부 외관조사 결과 균열(0.3mm미만, 이상), 누수흔적 등이 조사되었으며, 일부구간 균열, 파손 등의 손상에 대한 하자보수를 실시하였다.
- ② 균열(0.3mm미만, 이상)의 경우 건조수축, 온도변화, 거푸집 조기탈형, 보수미흡 등의 원인에 의해 발생한 손상으로 판단되며, 내구성 확보 차원에서 균열에 대한 표면처리, 주입보수를 실시하는 유지관리가 요구된다.
- ③ 누수흔적은 현재 누수가 발생하지 않은 상태로 우천시 누수여부에 대한 지속적인 주의관찰이 요구된다.

| RAMP-D NATM구간 천단부 S02 균열( $C_w=0.5\text{mm}$ ) | RAMP-D NATM구간 천단부 S03 균열( $C_w=0.5\text{mm}$ ) |

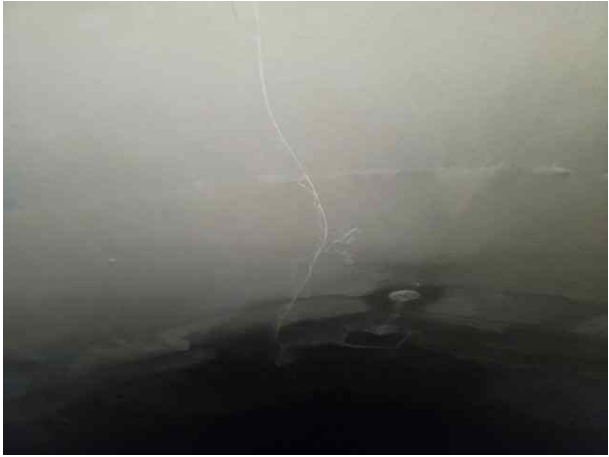
| RAMP-D NATM구간 천단부 S15 균열(Cw=0.5mm) | RAMP-D NATM구간 천단부 S15 균열(Cw=0.5mm) |

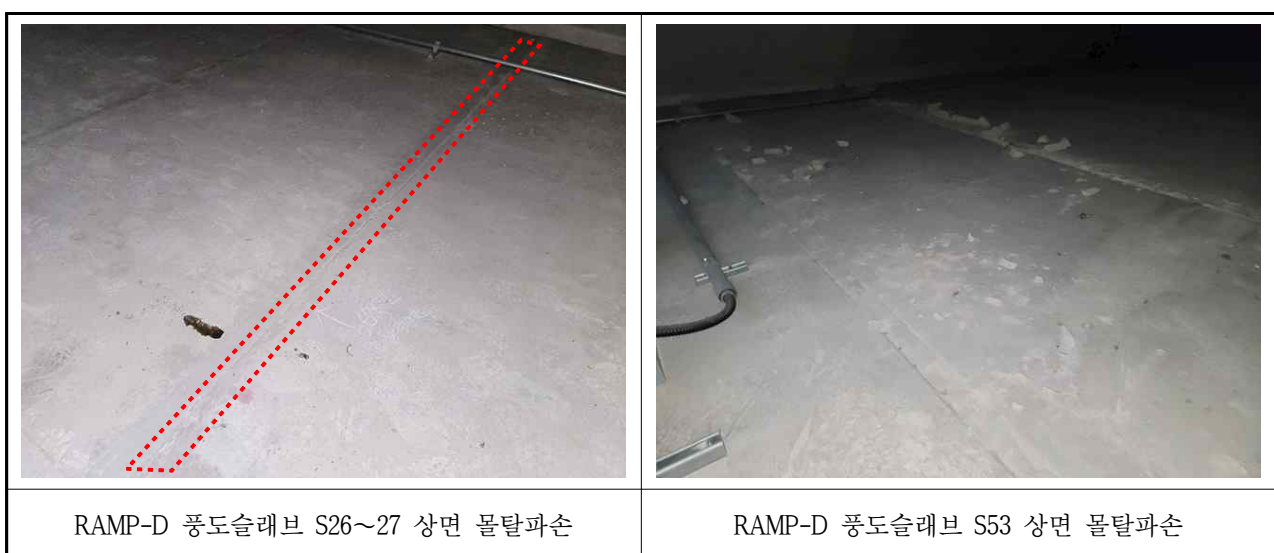
【사진 3.3.28】 NATM구간 풍도슬래브 손상현황

- ① 풍도슬래브 외관조사 결과 풍도슬래브 파손, 보수부 파손, 물탈파손, 격벽 파손, 댐퍼 변형, 댐퍼 고정볼트 탈락 및 파손 등의 손상이 조사되었다.
- ② 풍도슬래브에 발생한 손상의 경우 S52~54에 집중적으로 확인되었으며, 이는 높이제한 위반차량의 충격에 의해 발생한 손상으로 각 손상별 단면보수, 정비를 통한 유지관리가 요구된다. 또한 추후 재손상 방지를 위해 높이제한 위반차량의 출입을 제한하는 시설물의 설치가 필요하다.

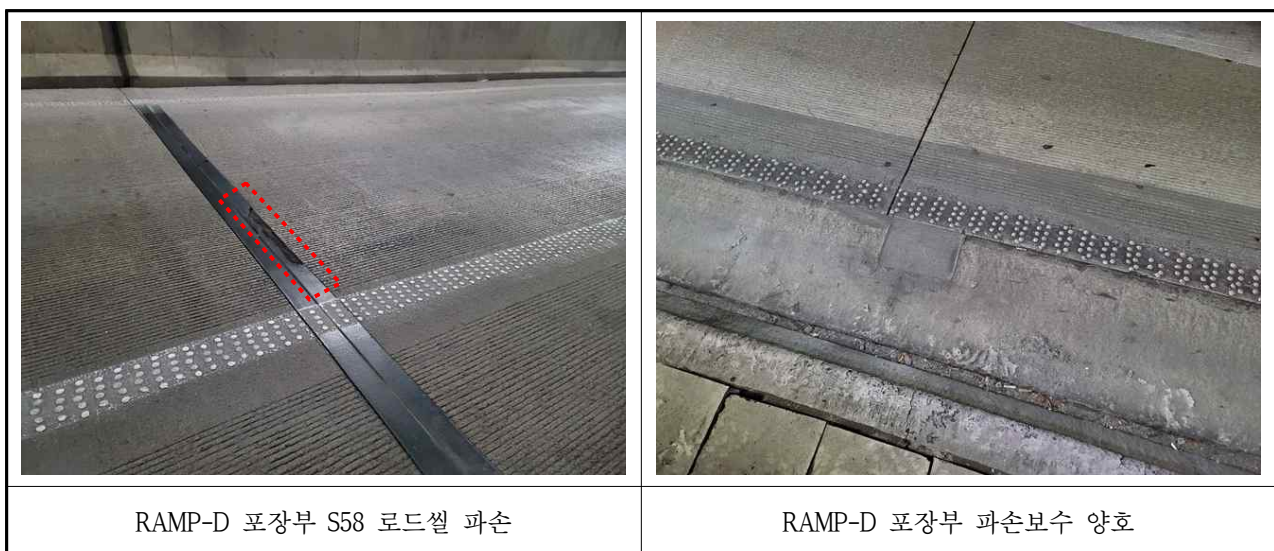
【사진 3.3.30】 포장부 손상현황

- ① RAMP-D 포장부에 대한 외관조사 결과 포장 로드셀 파손이 조사되었다.
- ② 포장 로드셀 파손의 경우 조인트부에 발생한 손상으로 차량운하중에 의한 충격, 공용기간 증가 등의 원인에 의한 것으로 판단되며, 손상의 정도가 경미한 바 즉각적인 보수보다는 주의관찰을 통한 유지관리가 요구된다.

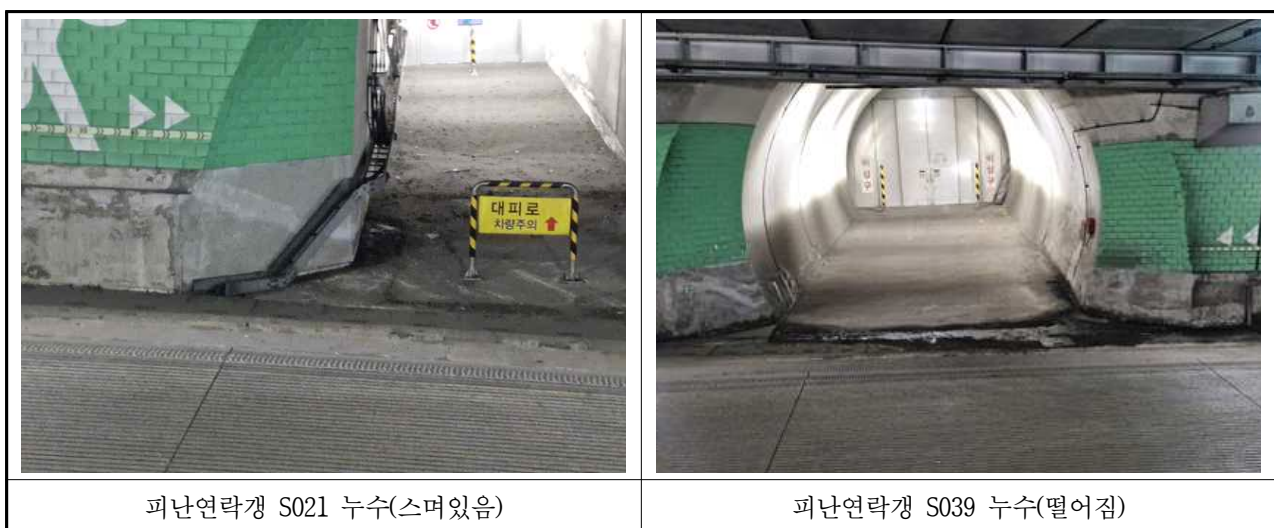
【사진 3.3.38】 피난연락갱 손상현황

- ① 피난연락갱에 대한 외관조사 결과 누수(떨어짐, 스며있음), 체수 등이 조사되었다.
- ② 누수(떨어짐, 스며있음), 체수의 경우 우천시 우수유입 등에 의한 손상으로 판단되며, 누수는 철근콘크리트에 영향을 미치므로 지수보수를 실시하는 것이 바람직하고, 체수는 주의관찰이 요구된다.

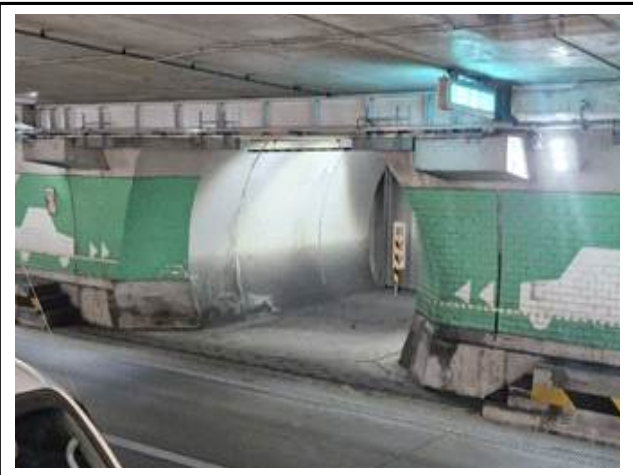
| <p>피난연락갱 S057 누수(떨어짐)</p> | <p>피난연락갱 S084 누수(스며있음)</p> |

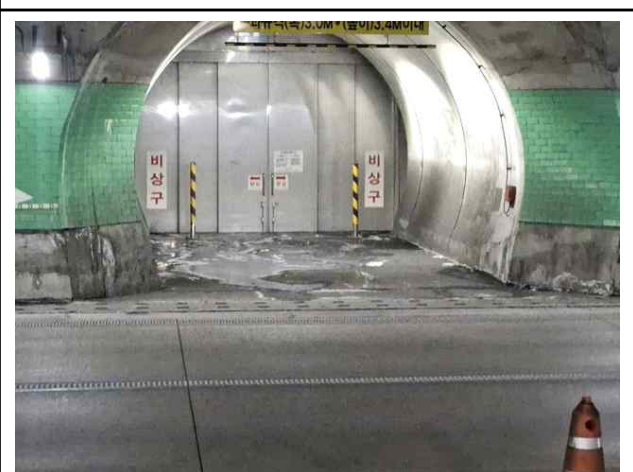
| <p>피난연락갱 S122 체수</p> | <p>피난연락갱 S144 누수(떨어짐)</p> |

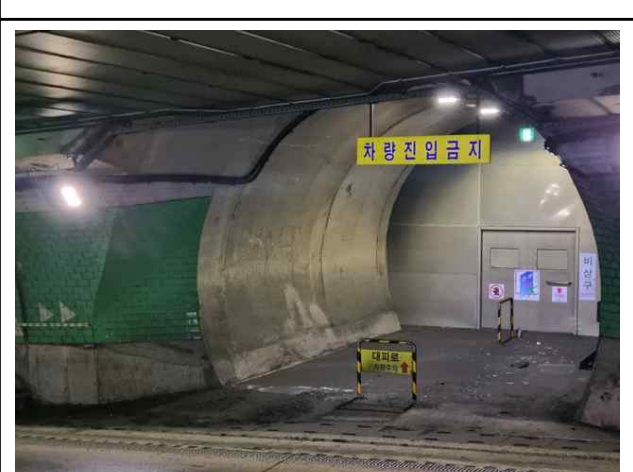
| <p>피난연락갱 S208 누수(스며있음)</p> | <p>피난연락갱 S696 체수</p> |

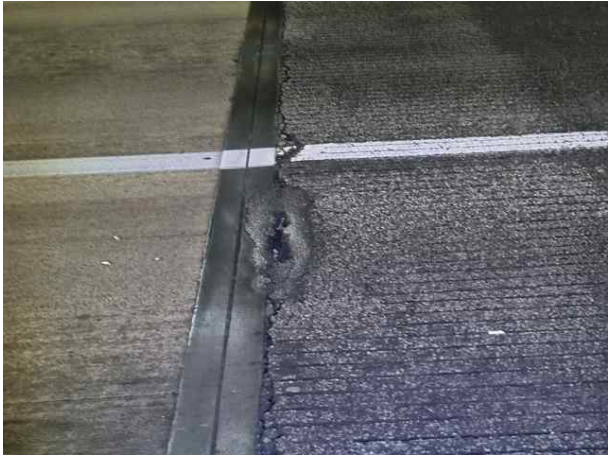
| 진입부 U-TYPE 옹벽 S4 단자합 파손 | 진입부 U-TYPE 옹벽 S1 포장 파손 |

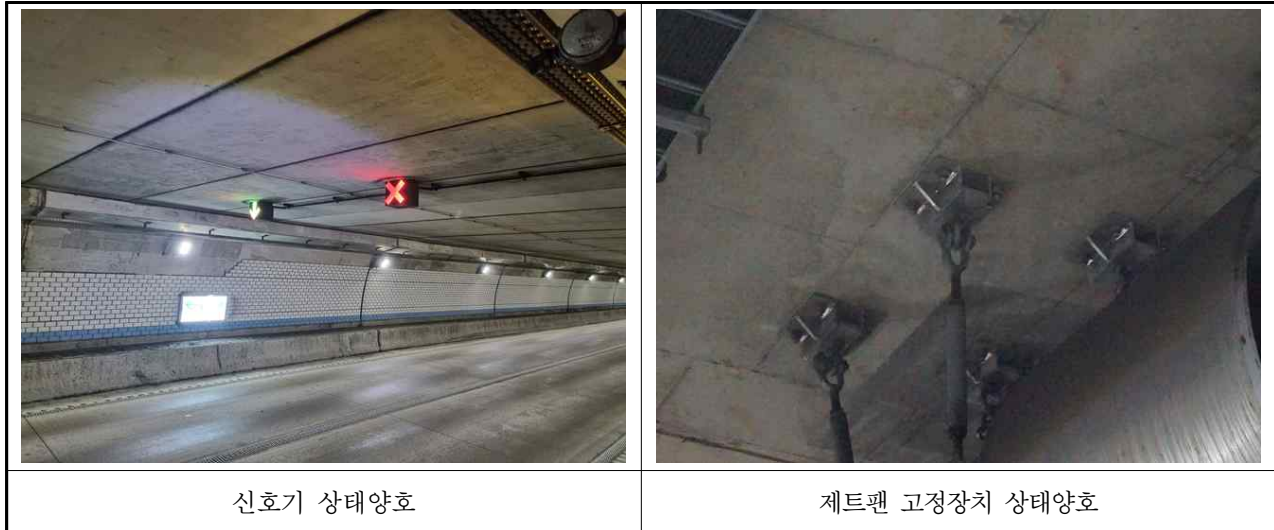
【사진 3.3.44】 기타시설 손상현황

- ① 부속시설에 대한 외관조사 결과 파손, 변형 등의 손상이 없는 양호한 상태로 조사되었으며, 볼트, 너트 등의 고정장치의 체결은 전반적으로 양호한 것으로 확인되었다.
- ② 높이제한 위반차량의 충돌에 의해 신호기 파손 등의 손상이 발생할 우려가 있으므로 손상 방지를 위해 높이제한 위반차량의 출입을 제한하는 시설물의 설치가 필요하다.
