신 월 여 의 지 하 도 로  
안 전 점 검 ( 정 기 , 정 밀 ) 용 역  
(정밀안전점검)

[신월여의지하도로(여의도방향)]

2026. 04

서 울 터 널 주 식 회 사

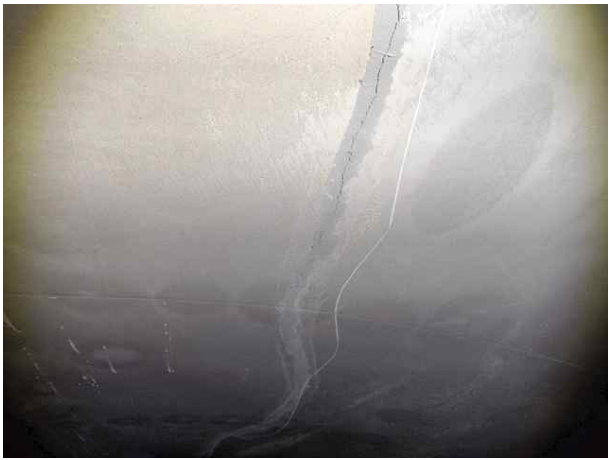
| 본선 NATM구간 천단부 S464 누수(스며있음) | 본선 NATM구간 천단부 S514 재균열( $C_w=0.3\text{mm}$ ) |

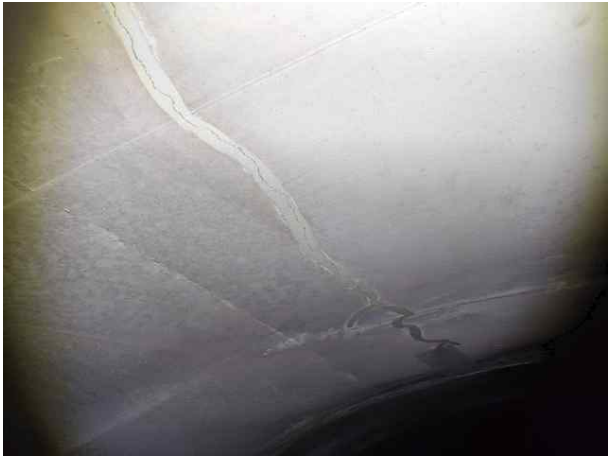
| 본선 NATM구간 천단부 S536 피복부족 | 본선 NATM구간 천단부 S615 재균열( $C_w=0.5\text{mm}$ ) |

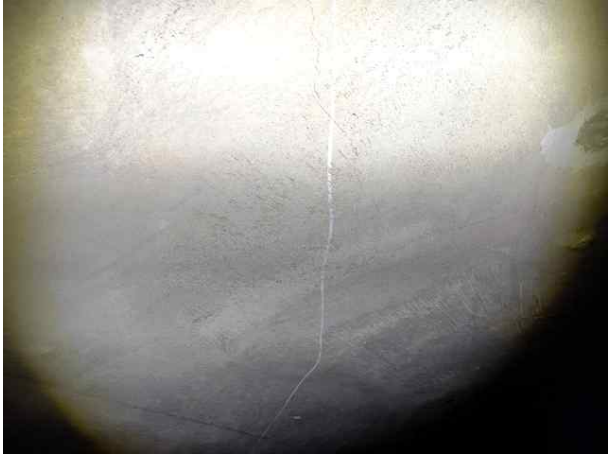
| 본선 NATM구간 천단부 S640 균열( $C_w=0.5\text{mm}$ ) | 본선 NATM구간 천단부 S656 균열( $C_w=0.3\text{mm}$ ) |

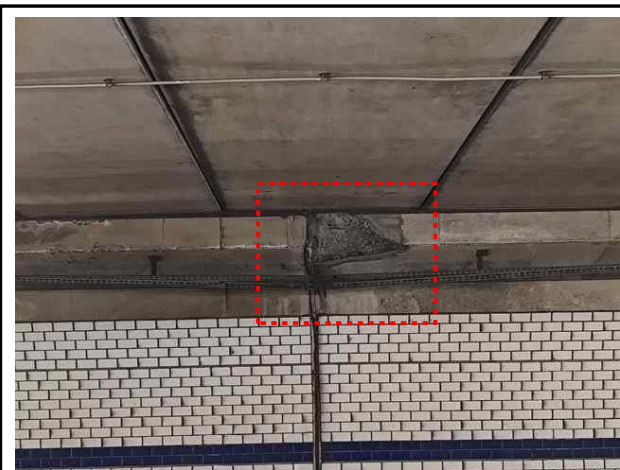
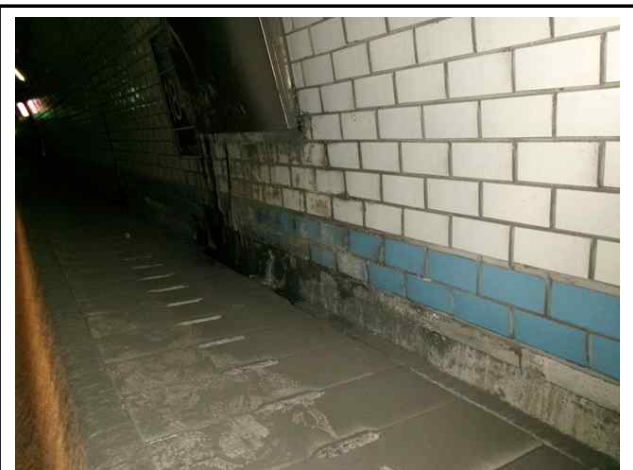
| <p>본선 NATM구간 측벽부 S351 박락 및 철근노출</p> | <p>본선 NATM구간 측벽부 S480 누수(떨어짐)</p> |

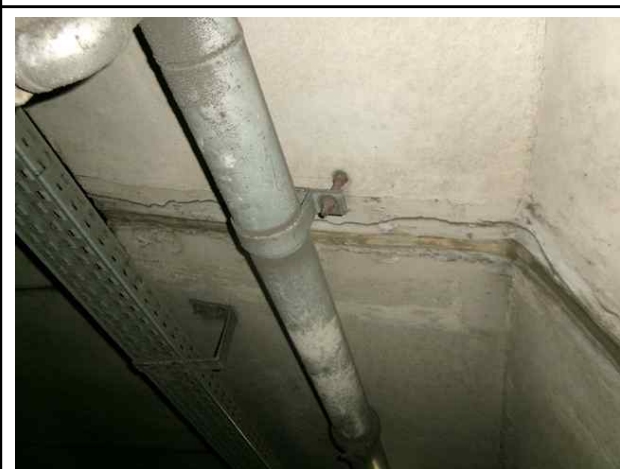
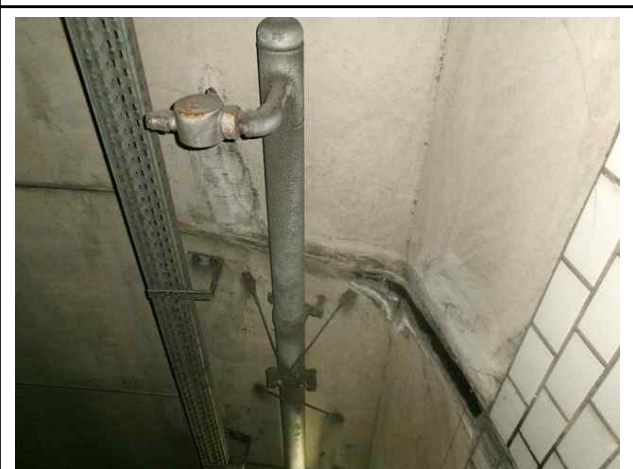
| <p>본선 NATM구간 측벽부 S528 층분리</p> | <p>본선 NATM구간 측벽부 S620 균열(Cw=0.3mm) 및 누수(스며있음)</p> |

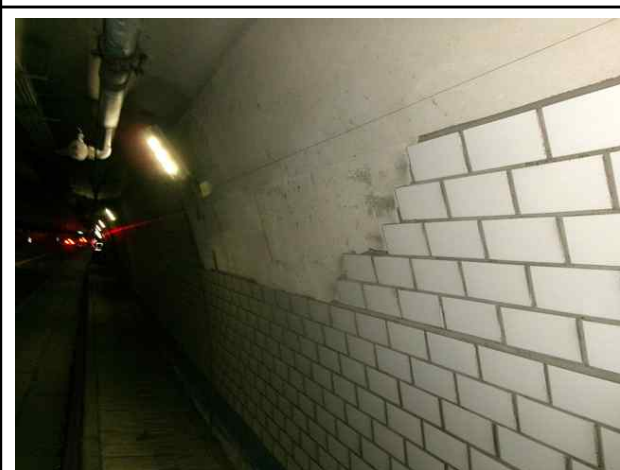
| <p>본선 NATM구간 측벽부 S676 타일탈락</p> | <p>본선 NATM구간 측벽부 누수,백태 보수 양호</p> |

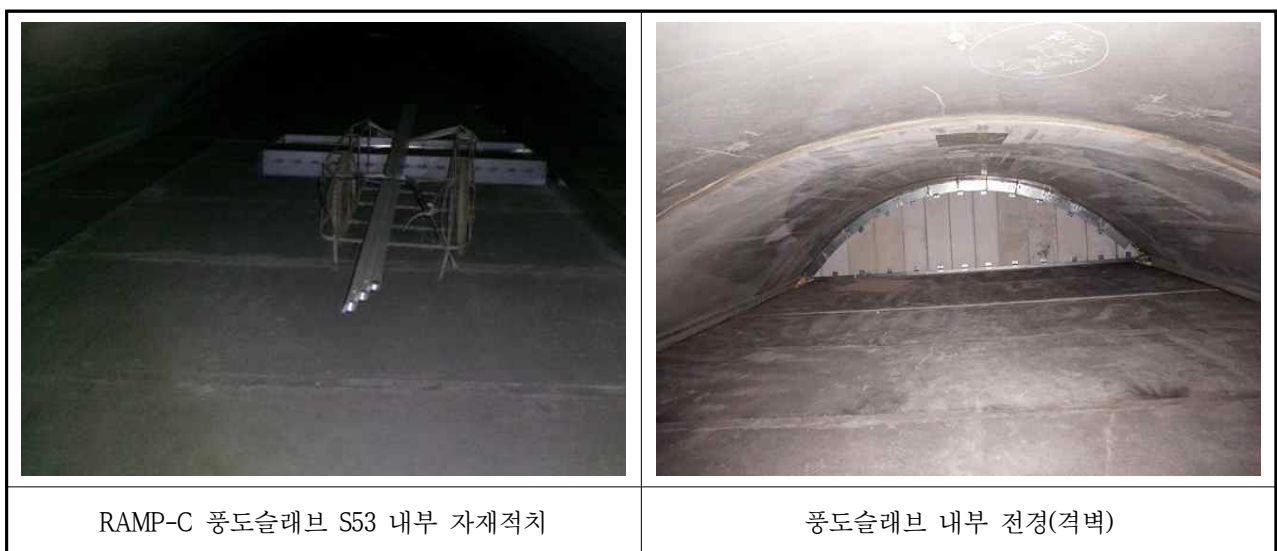
【사진 3.3.28】 NATM구간 풍도슬래브 손상현황

- ① 풍도슬래브 외관조사 결과 전반적으로 양호한 상태로 조사되었으나 S53 풍도슬래브 내부 자재적치가 1개소 조사되었다.
- ② 자재적치의 경우 구조물에 미치는 영향은 없으나 정비를 통한 유지관리가 요구된다.

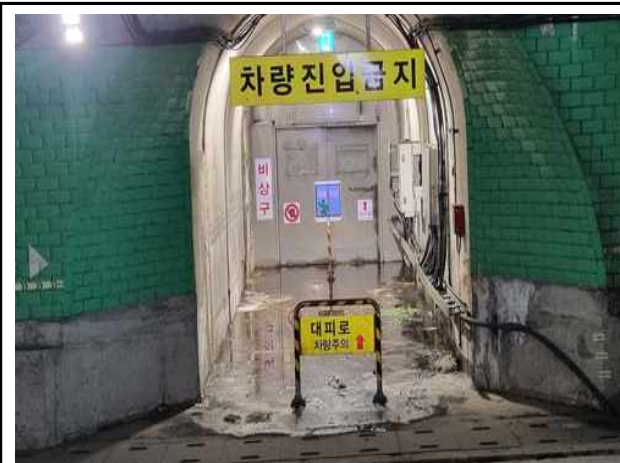
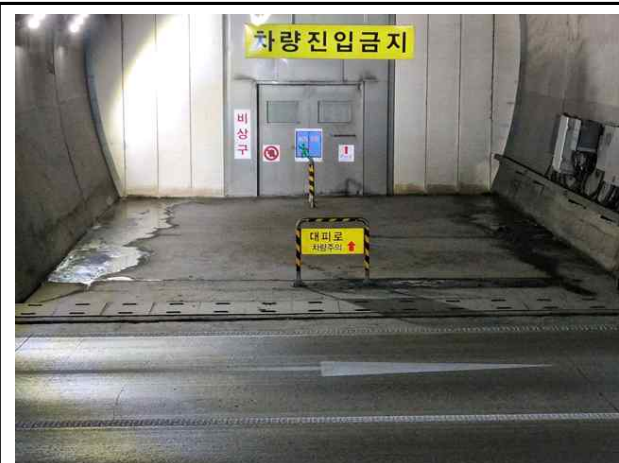
- ① 피난연락갱에 대한 외관조사 결과 누수(떨어짐, 스며있음), 체수 등이 조사되었다.
- ② 누수(떨어짐, 스며있음), 체수의 경우 우천시 우수유입 등에 의한 손상으로 판단되며, 누수는 철근콘크리트에 영향을 미치므로 지수보수를 실시하는 것이 바람직하고, 체수는 주의관찰이 요구된다.
- ③ 상부 판넬탈락의 경우 시공미흡(마감불량) 등에 의한 손상으로 판단되며, 풍도슬래브 내부 원활한 공기흐름을 위해 재설치를 통한 보수를 실시하는 것이 요구된다.

| <p>피난연락갱 S127 채수</p> | <p>피난연락갱 S165 누수(떨어짐)</p> |

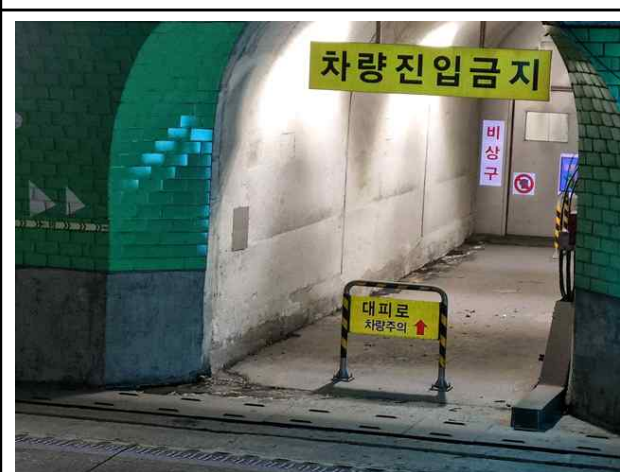
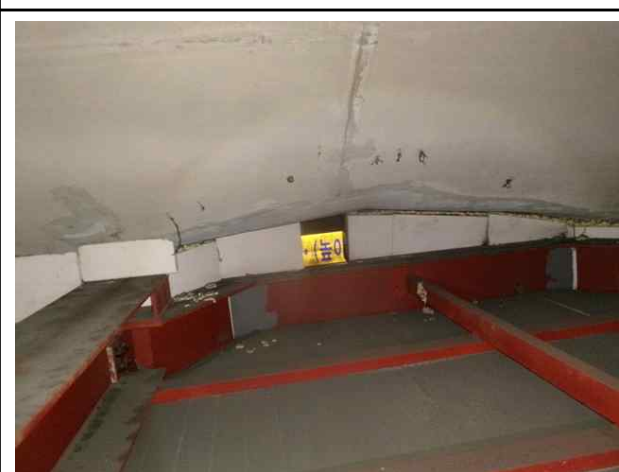
| <p>피난연락갱 S215 누수(떨어짐)</p> | <p>피난연락갱 S445 상부 판넬탈락</p> |

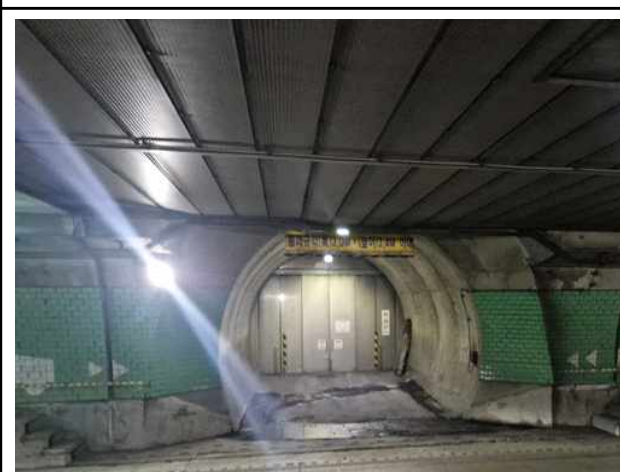
| <p>피난연락갱 S566 누수(떨어짐)</p> | <p>피난연락갱 S379 누수보수 양호</p> |
