## 제3장 현장조사 및 시험

본 과업대상인 신월여의지하도로 방음터널은 서울특별시 영등포구 영등포동 7가 94-411에 위치하며 2021년 04월 15일에 준공된 길이 40.0m, 폭 9.86~12.3m, 높이 2.5~2.7m 의 방음터널이다.

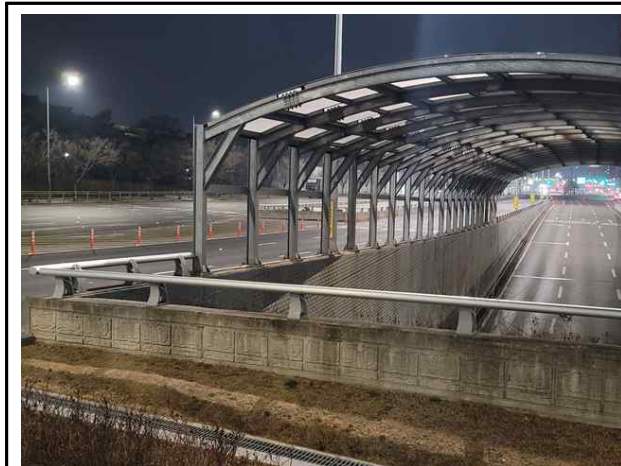
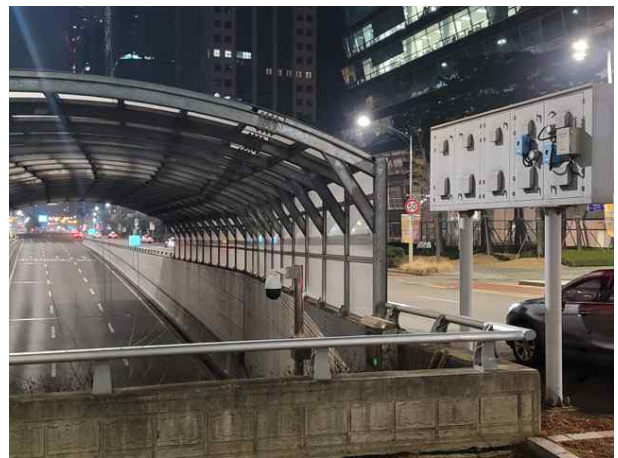
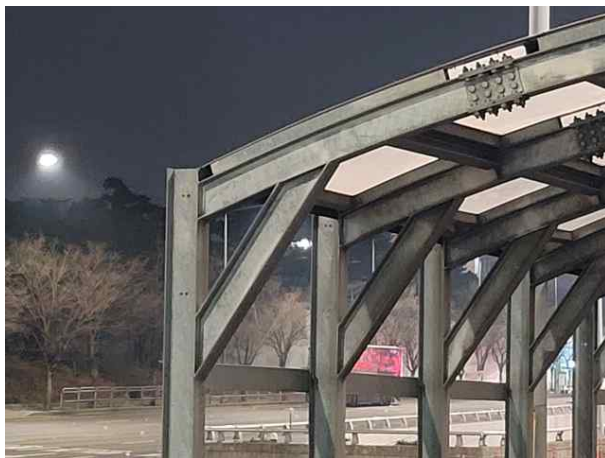
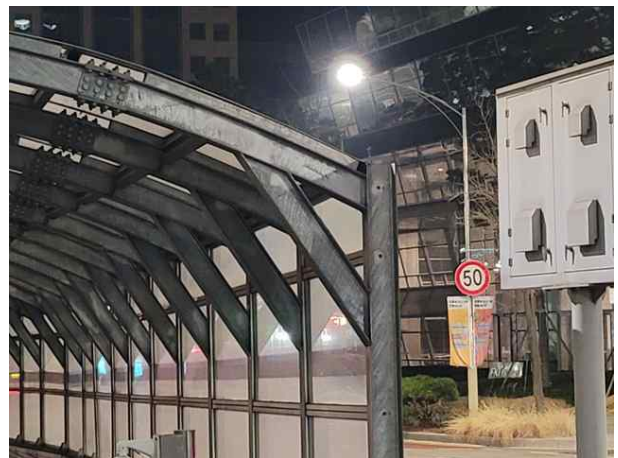
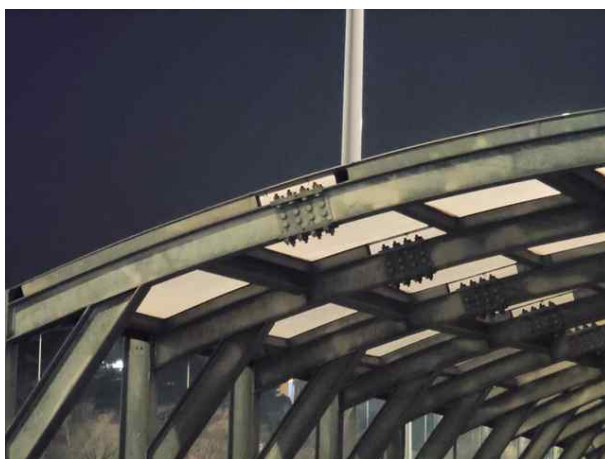
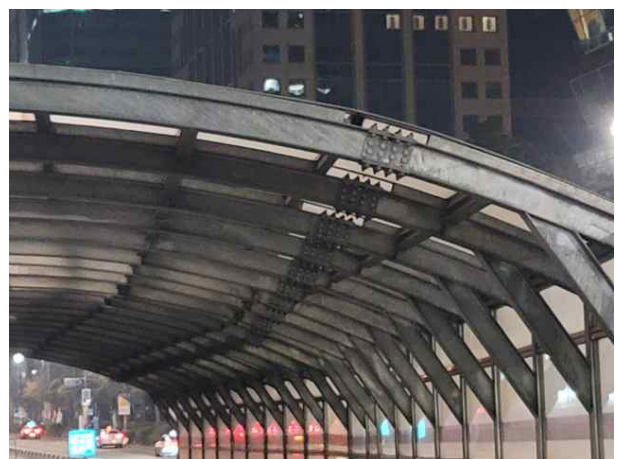
【사진 3.4.2】 주골조 손상현황

- ① 주골조에 대한 현장조사 결과, 용접 및 접합불량, 부식, 변형(좌굴), 파단 등의 손상이 없는 양호한 상태로 조사되었으며, 주기적인 점검을 통하여 신규손상의 발생여부를 확인하는 유지관리가 필요할 것으로 사료된다.

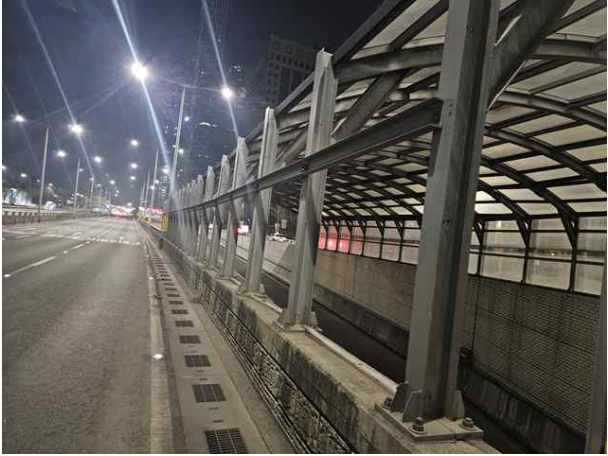
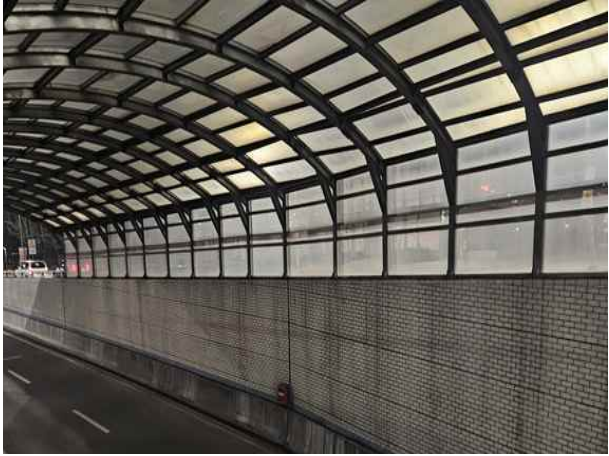
【사진 3.4.4】 보조골조 손상현황(계속)

- ① 보조골조에 대한 현장조사 결과, 용접 및 접합불량, 부식, 변형(좌굴), 파단 등의 손상이 없는 양호한 상태로 조사되었으며, 주기적인 점검을 통하여 신규손상의 발생여부를 확인하는 유지관리가 필요할 것으로 사료된다.

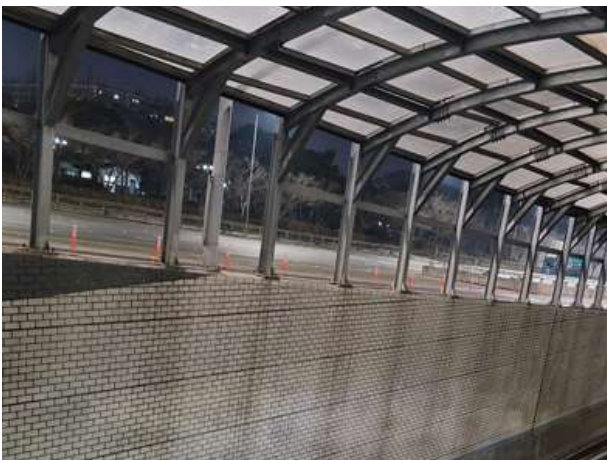
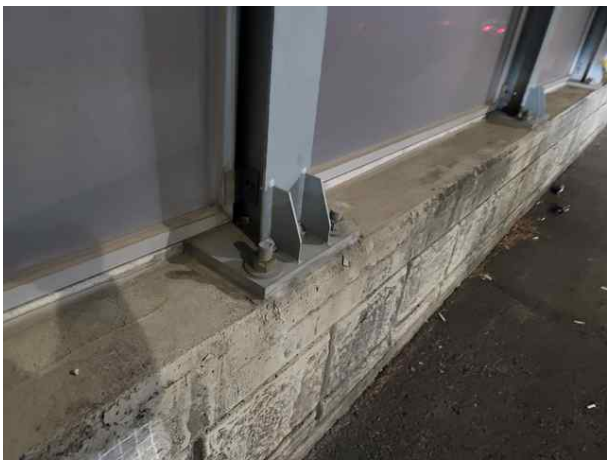
【사진 3.4.6】 기초연결부 손상현황(계속)

- ① 기초연결부 현장조사 결과, 볼트 풀림, 탈락, 부식 등의 손상이 없는 양호한 상태로 조사되었으며, 주기적인 점검을 통하여 신규손상의 발생여부를 확인하는 유지관리가 필요할 것으로 사료된다.

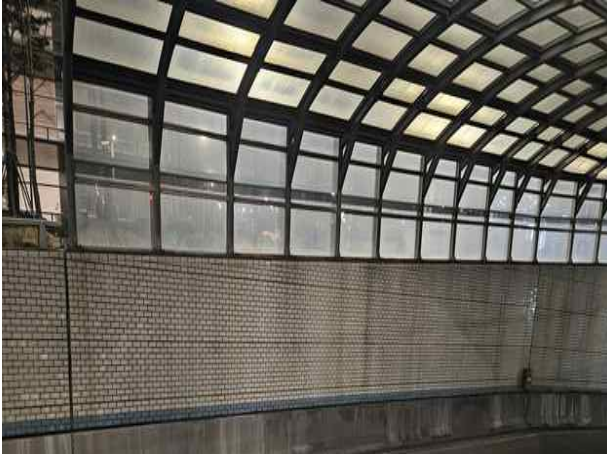
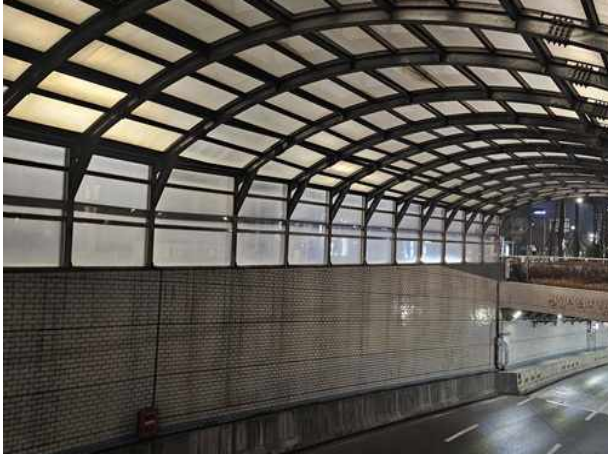
【사진 3.4.10】 방음판 손상현황(계속)

- ① 방음판에 대한 현장조사 결과, 균열, 파손 등이 없는 양호한 상태로 조사되었으며, 주기적인 점검을 통하여 신규손상의 발생여부를 확인하는 유지관리가 필요할 것으로 사료된다.

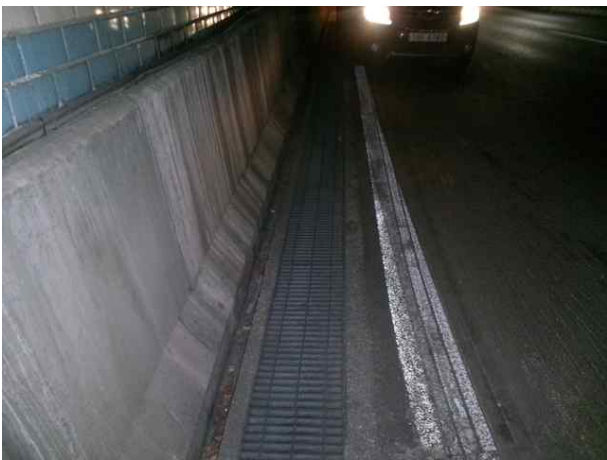
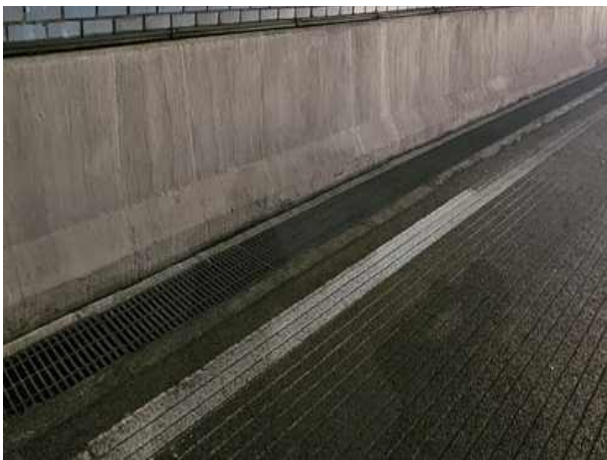
【사진 3.4.12】 배수시설 손상현황

- ① 배수시설에 대한 현장조사 결과, 배수 막힘 등의 손상이 없는 양호한 상태로 조사되었으며, 주기적인 점검을 통하여 신규손상의 발생여부를 확인하는 유지관리가 필요할 것으로 사료된다.

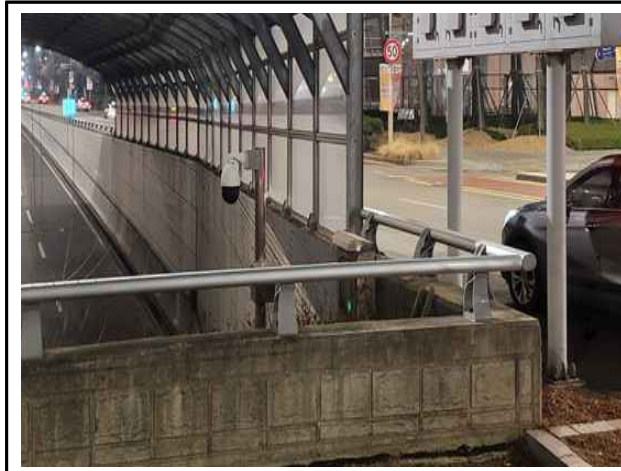
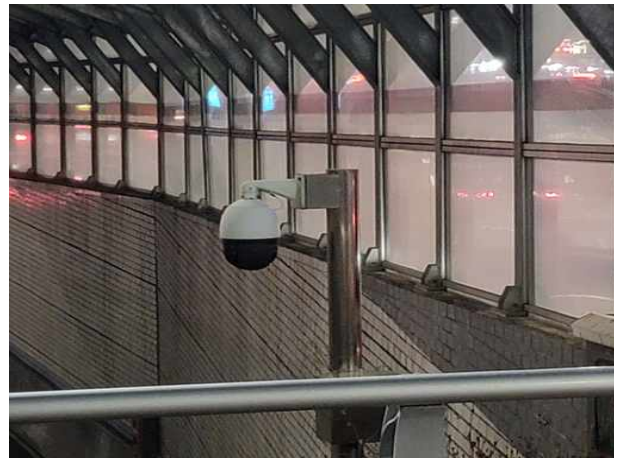
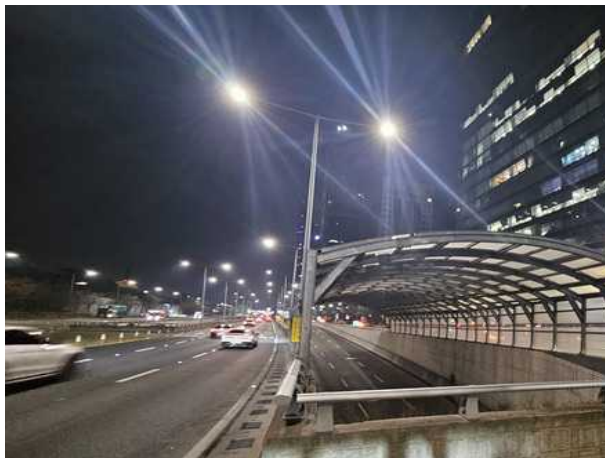
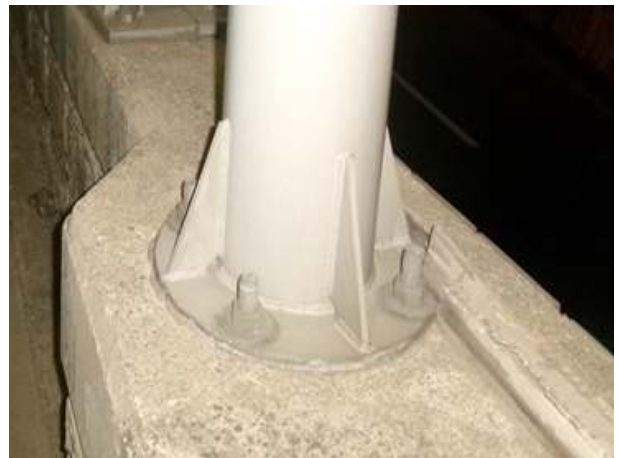
【사진 3.4.14】 안전 및 기타시설 손상현황

- ① 안전 및 기타시설(가드레일, 조명설비, CCTV)에 대한 현장조사 결과, 손상이 없는 양호한 상태로 조사되었으며, 주기적인 점검을 통하여 신규손상의 발생여부를 확인하는 유지관리가 필요할 것으로 사료된다.
- ② 안전 및 기타시설(하부 방호벽)에 대한 현장조사 결과, 건조수축, 거푸집 조기탈거, 온도변화, 외부 우수유입, 습기흡착 등 복합적인 원인에 의한 균열(0.3mm미만), 백태 등의 손상이 조사되었으며, 발생한 손상에 대하여 손상의 진전을 방지하고, 부재의 내구성을 확

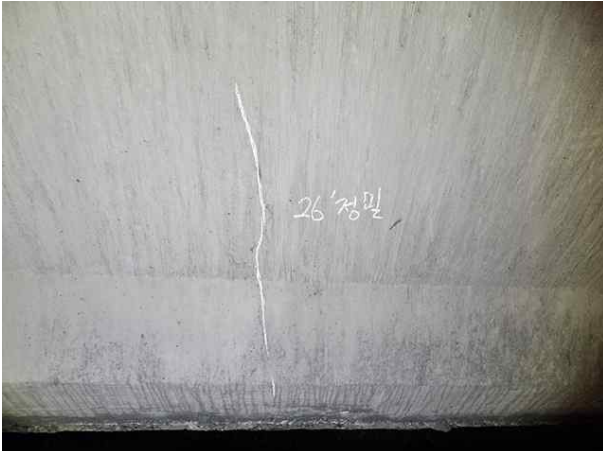
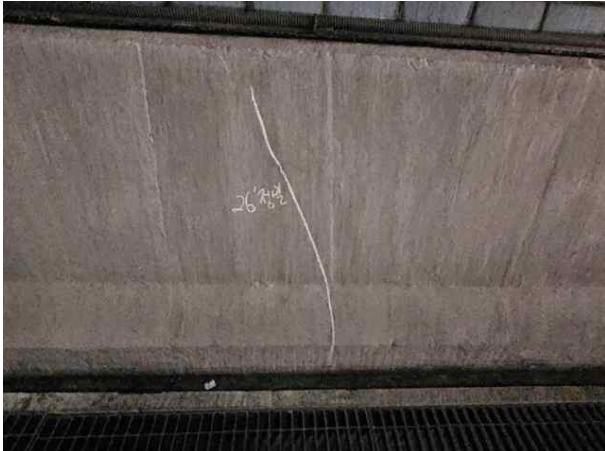
| <p>안전 및 기타시설(하부 방호벽(좌)) S01 균열(0.3mm미만)</p> | <p>안전 및 기타시설(하부 방호벽(좌)) S01 균열(0.3mm미만)</p> |

- ① 안전 및 기타시설(가드레일, 조명설비, CCTV)은 점검당시 손상이 없는 양호한 상태로 조사되었으며, 주기적인 점검을 통한 유지관리를 실시하여 신규손상의 발생여부를 확인하는 것이 바람직할 것으로 사료된다.
- ② 안전 및 기타시설(하부 방호벽)은 발생한 건조수축, 온도변화, 외부 우수유입, 습기흡착 등으로 인한 균열, 백태 손상에 대하여 손상의 진전을 방지하고, 부재의 내구성을 확보하기 위한 표면처리 등의 보수조치를 실시하고 손상의 재발생 여부를 확인하는 유지관리를 실시하는 것이 바람직할 것으로 사료된다.

| 구 분 | | 결함내용 및 손상, 열화내용 | 단위 | 개소 | 손상물량 | 조치방안 | 비고 |
|---|---|---|---|---|---|---|---|
| | 하부<br>방호벽 | 균열(0.3mm미만) | m | 2 | 1.50 | 표면처리 | |

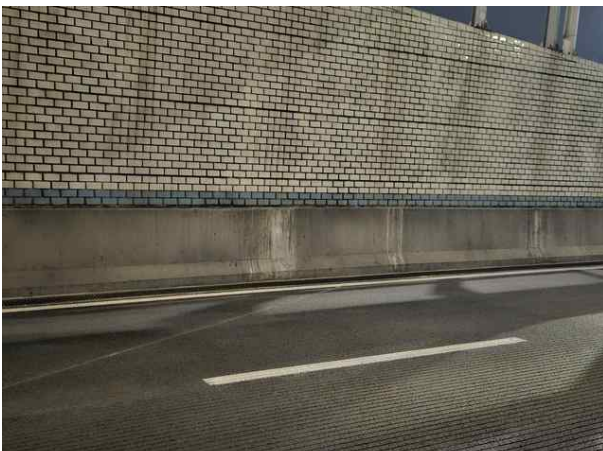
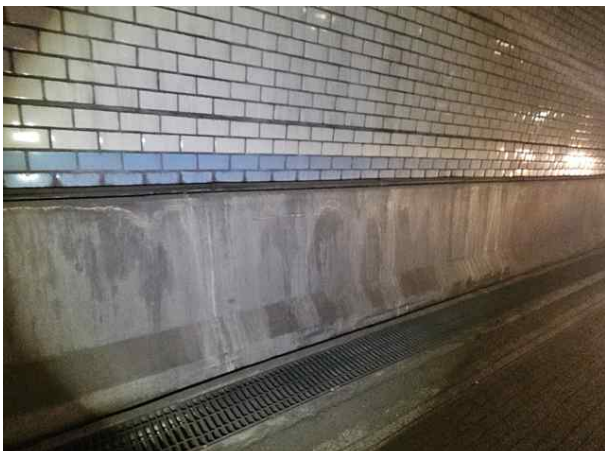
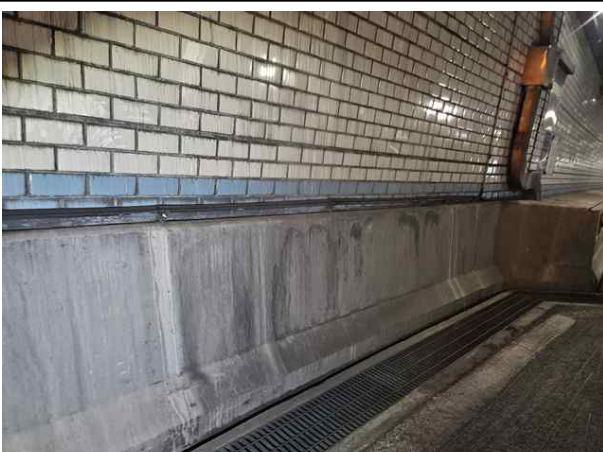
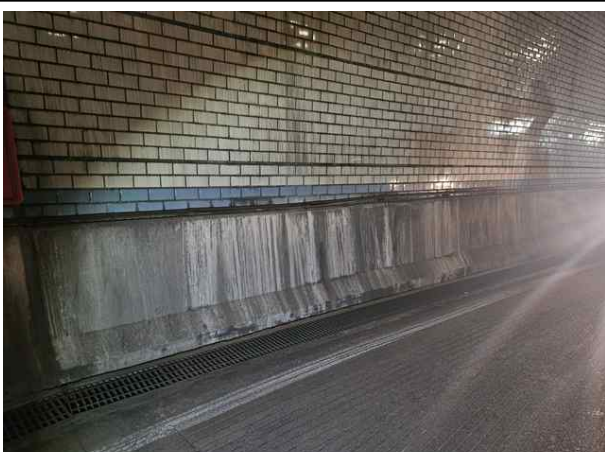
| <p>안전 및 기타시설(하부 방호벽(우)) S01 백태(0.5x1.0)</p> | <p>안전 및 기타시설(하부 방호벽(좌)) S01 백태(1.0x1.0)</p> |
| <p>안전 및 기타시설(하부 방호벽(좌)) S02 백태(0.1x1.0)</p> | <p>안전 및 기타시설(하부 방호벽(좌)) S02 백태(4.0x1.0)</p> |

| 구 분 | | 결함내용 및 손상, 열화내용 | 단위 | 개소 | 손상물량 | 조치방안 | 비고 |
|---|---|---|---|---|---|---|---|
| | | 백태 | m <sup>2</sup> | 24 | 19.40 | 표면처리 | |

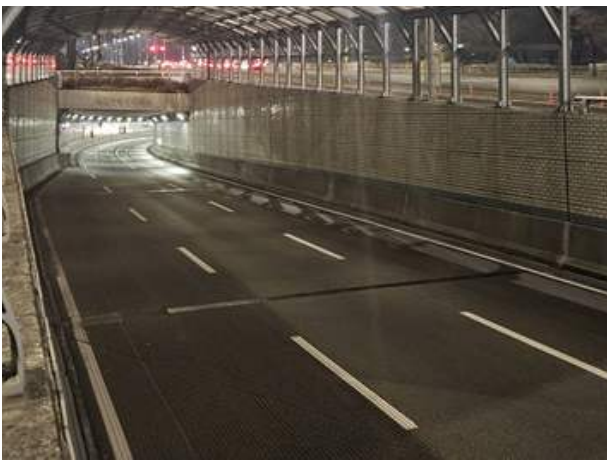
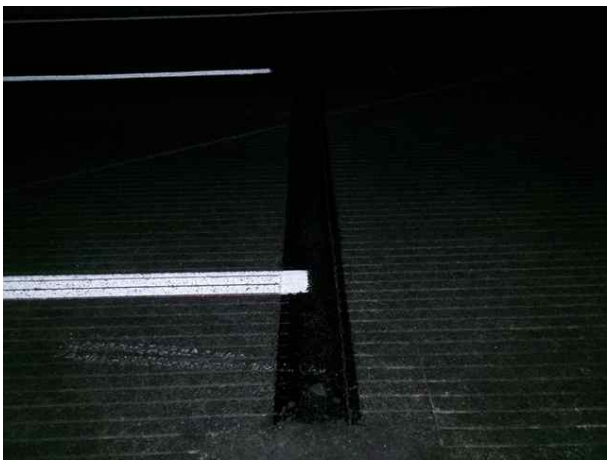
【사진 3.4.18】 공중이 이용하는 부위 손상현황

- 도로부 신축이음부 및 도로포장(아스팔트 콘크리트 포장 및 탄성조인트)의 경우 차량의 주행성에 대한 안전성 저하 및 중대결함은 없는 것으로 조사되었다.
- 추락방지시설(주골조, 보조골조, 기초콘크리트) 내의 시급한 보수 또는 보강이 요구되는 손상은 없는 것으로 확인되었다.
- 환기구 등의 덮개(방음판)의 시급한 보수 또는 보강이 요구되는 손상은 없는 것으로 확인되었다.
- 추락방지시설(주골조, 보조골조, 기초콘크리트), 환기구 등의 덮개(방음판)의 내용은 “3.4 현장조사 결과 / 3.4.1 기본시설”의 내용에 기입되어 있다.

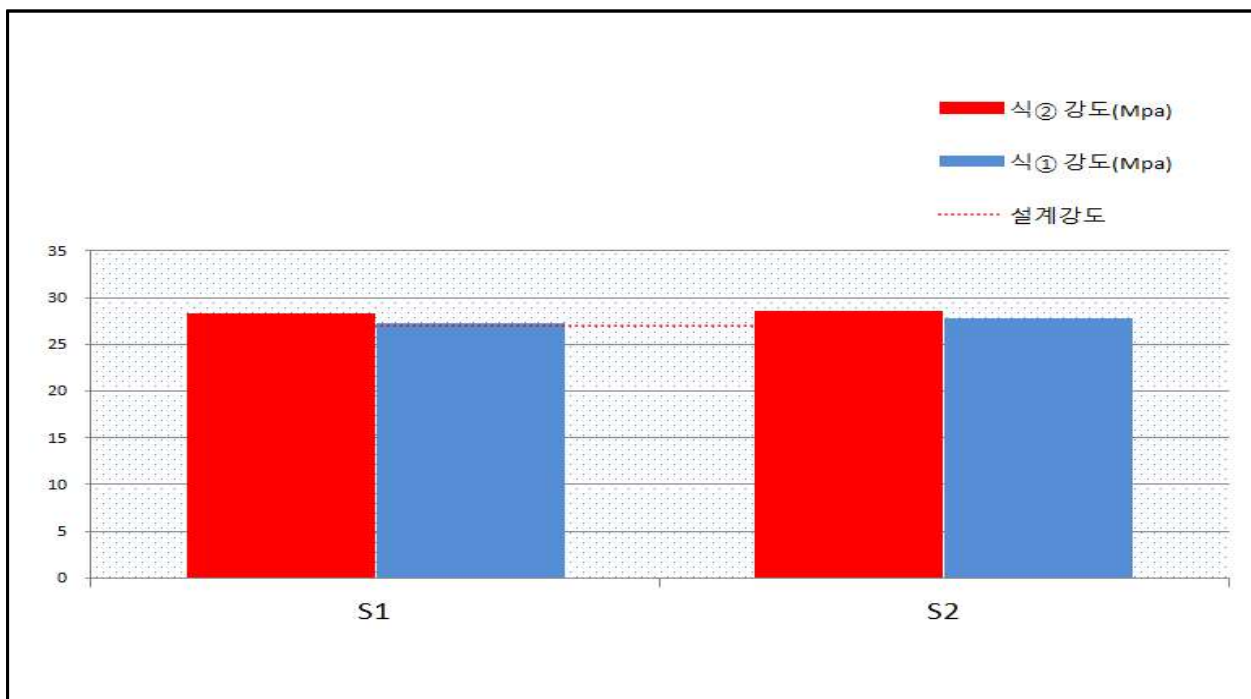
【그림 3.6.3】 반발경도시험 압축강도 추정결과

- 비파괴강도시험 검토결과, 반발경도법에 의한 콘크리트 강도는 28.3~28.6MPa로 설계 기준강도(27MPa) 대비 104.9~105.9%로 비파괴 추정강도는 설계기준강도를 상회하는 값으로 분석되었다.
- 따라서, 금회 시험을 실시한 콘크리트 강도는 공용년수 경과에 따른 강도 저하는 없는 것으로 판단된다.

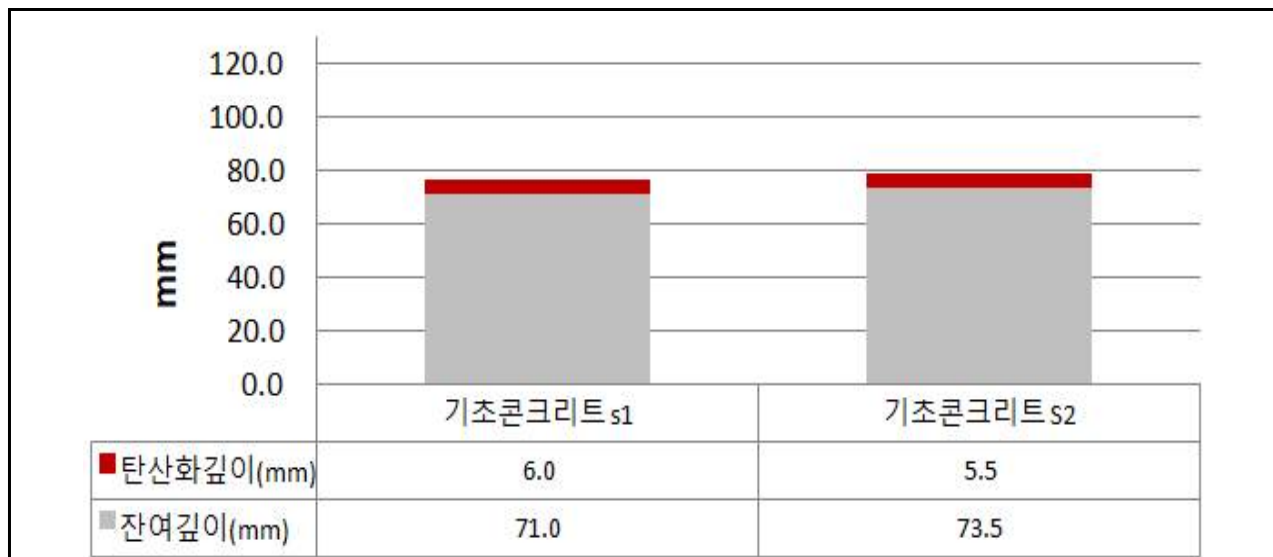
【그림 3.6.4】 탄산화깊이 측정결과

콘크리트 부재에 대한 탄산화 깊이 측정결과, 실측 피복두께와 비교시 탄산화 잔여깊이가 30.0mm 이상으로 측정되어 『시설물의 안전 및 유지관리 실시 세부지침(2026. 01)』의 탄산화 상태평가 기준에 의거 “a” 로 평가되었으며, 철근까지의 탄산화 도달기간은 시험개소 모두 100년 이상으로 측정되어 탄산화로 인한 내구성 저하 가능성이 없는 양호한 상태로 분석되었다.

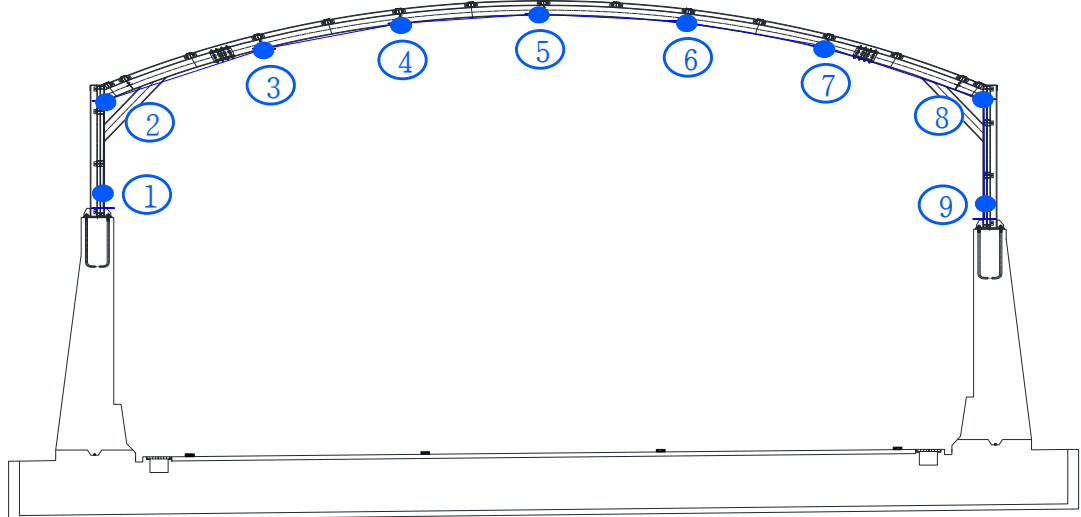
| 평가<br>결과 | ■ 변위·변형 조사 결과는 측량의 결과값과 설계도면상의 형상이 유사한 것으로 나타났으며, 금회 점검 시 측량한 계측치를 초기값으로 하여 추후 점검 시 변위·변형(기울기 및 처짐) 발생 여부를 파악하는 것이 필요한 것으로 판단됨 |
