## 부 록

1. 과업지시서
2. 외관조사망도
3. 측정, 시험 성과표
4. 상태평가 결과자료
5. 시설물관리대장 사본
6. 현장조사 및 외관조사 사진첩
7. 사용장비 및 기기의 사진
8. 사전조사 자료

· 『 신월여의지하도로 안전점검(정기·정밀)용역 』

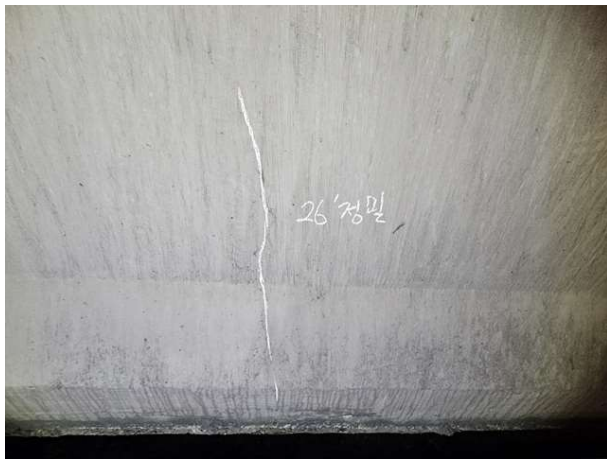
안전 및 기타시설(하부 방호벽(좌)) S1 균열(0.3mm미만)

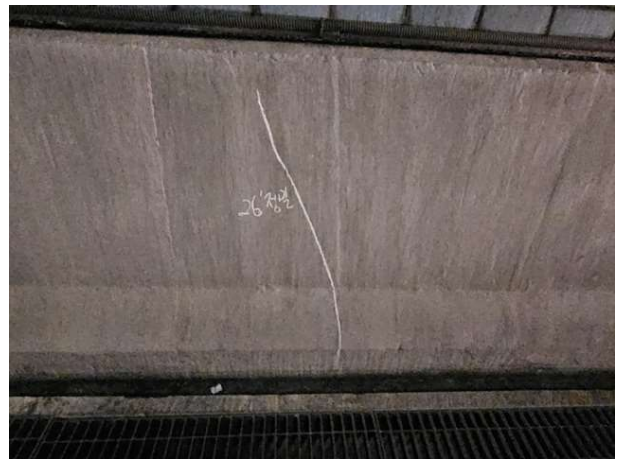
안전 및 기타시설(하부 방호벽(좌)) S1 균열(0.3mm미만)

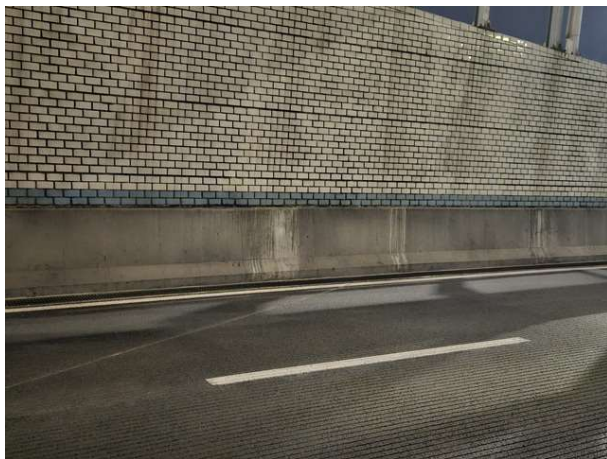
안전 및 기타시설(하부 방호벽(우)) S1 백태(0.5x1.0)

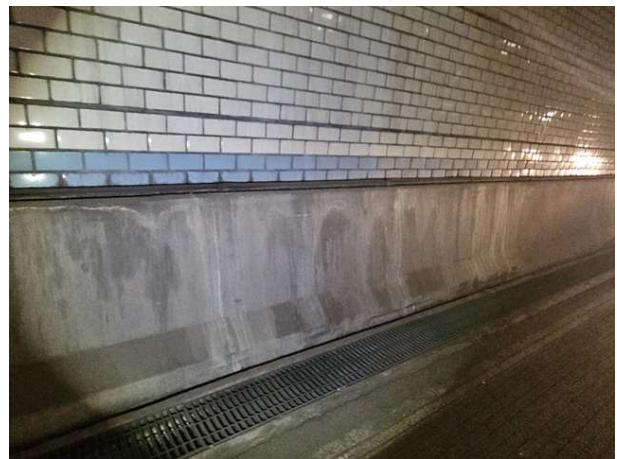
안전 및 기타시설(하부 방호벽(좌)) S1 백태(1.0x1.0)

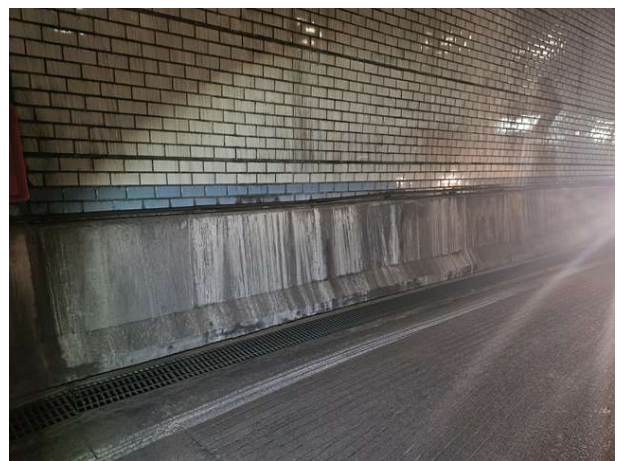
안전 및 기타시설(하부 방호벽(좌)) S2 백태(4.0x1.0)
