신 월 여 의 지 하 도 로  
안 전 점 검 ( 정 기 , 정 밀 ) 용 역  
(정밀안전점검)

[신월여의지하도로(인천방향)]

2026. 04

서 울 터 널 주 식 회 사

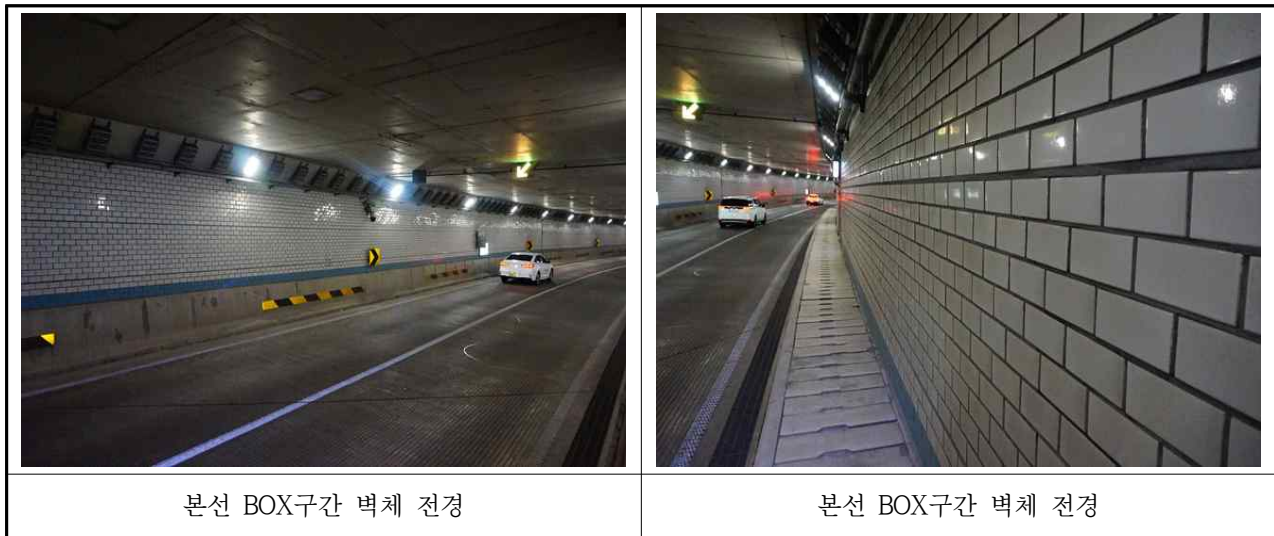
【사진 3.3.3】 BOX구간 벽체 전경

- ① BOX구간 벽체에 대한 외관조사 결과 균열(0.3mm이상), 누수(스며있음), 누수흔적이 조사되었다.
- ② 균열(0.3mm이상)의 경우 건조수축, 온도변화, 거푸집 조기탈형 등의 원인에 의해 발생한 손상으로 판단되며, 내구성 확보 차원에서 균열에 대한 주입보수를 실시하는 유지관리가 요구된다.
- ③ 누수(스며있음)의 경우 우천시 우수유입 등에 의한 손상으로 대체로 시공이음부에서 확인되었으며, 누수는 철근콘크리트에 영향을 미치므로 지수보수를 실시하는 것이 바람직하다.
- ④ 누수흔적은 현재 누수가 발생하지 않은 상태로 우천시 누수여부에 대한 지속적인 주의관찰이 요구된다.

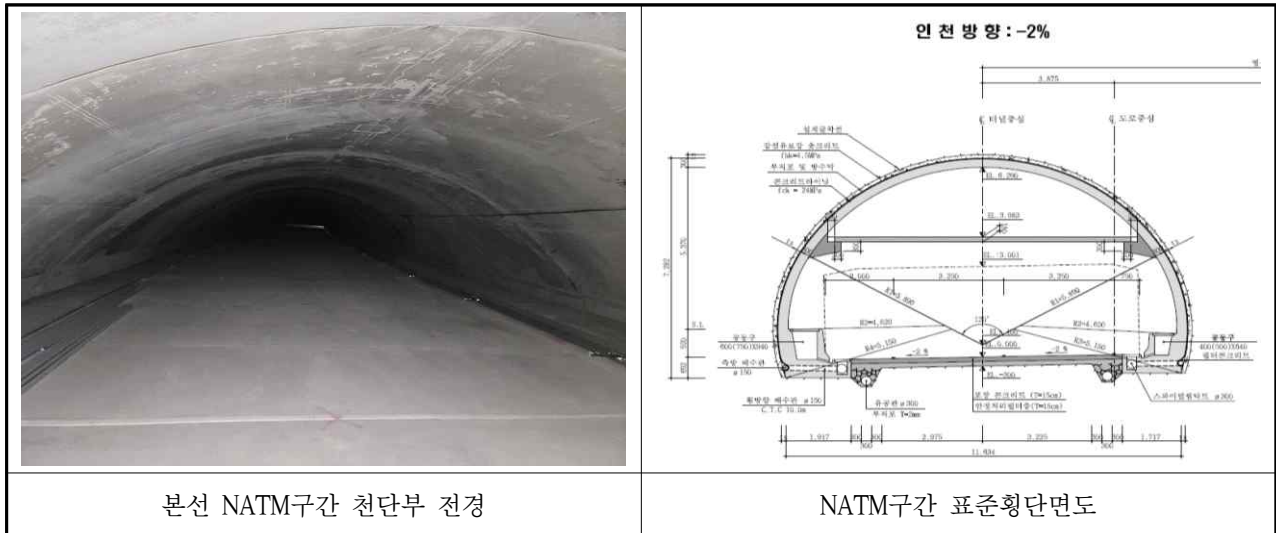
【사진 3.3.5】 NATM구간 천단부 전경

- ① NATM구간 천단부 외관조사 결과 균열 및 재균열(0.3mm미만, 이상), 망상균열, 보수부 망상균열, 백태, 보수부 백태, 박락, 박리, 층분리, 파손, 보수부 층분리, 단면불량, 재료분리, 철근노출, 피복부족, 누수(흐름, 떨어짐, 스며있음), 누수흔적 등이 조사되었다.
- ② 균열 및 재균열(0.3mm미만, 이상), 망상균열, 보수부 망상균열의 경우 건조수축, 온도변화, 거푸집 조기탈형, 보수미흡 등의 원인에 의해 발생한 손상으로 판단되며, 내구성 확보 차원에서 균열에 대한 표면처리, 주입보수를 실시하는 유지관리가 요구된다.
- ③ 백태, 보수부 백태, 누수흔적은 우수유입, 수분침투, 보수미흡 등에 의해 발생한 것으로 판단되며, 백태, 보수부 백태는 표면처리, 누수흔적은 우천시 손상의 진전여부에 대한 주의관찰을 실시하는 것이 요구된다.
- ④ 콘크리트 박락, 박리, 층분리, 파손, 보수부 층분리, 단면불량, 재료분리 등의 손상은 전반적으로 시공이음부(조인트부)가 맞닿음, 거푸집탈거시 충격, 시공시 외부충격, 품질관리 미흡, 보수미흡 등에 의한 손상으로 판단되며, 그 정도가 심하지 않아 콘크리트에 미치는 영향은 적으나, 균열 보수시 동시에 일괄 단면보수하는 유지관리가 요망된다.
- ⑤ 콘크리트 철근노출, 피복부족은 시공미흡 등에 의한 손상으로, 현재 철근이 일부 외기와 접촉하는 상태로 부식 발생 가능성이 있으므로, 단면보수(방청)가 필요한 상태이다.
- ⑥ 누수(흐름, 떨어짐, 스며있음)의 경우 우천시 우수유입 등에 의한 손상으로 대체로 시공이음부에서 확인되었으며, 내구성 확보 및 2차손상 발생 방지를 위해 지수보수를 실시하는 것이 바람직하다.
- ⑦ 누수흔적은 현재 누수가 발생하지 않은 상태로 우천시 누수여부에 대한 지속적인 주의관찰이 요구된다.

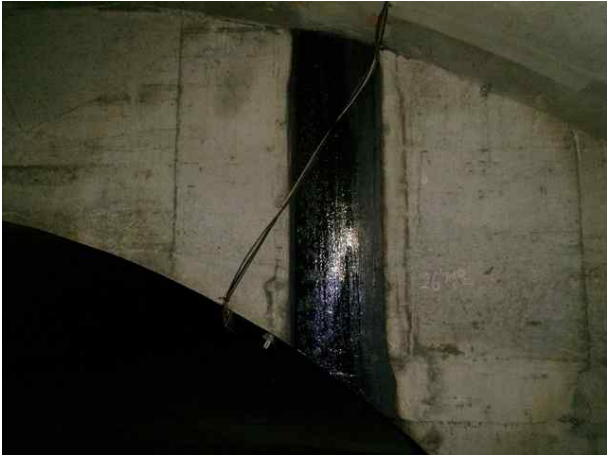
| 본선 NATM구간 천단부 S161 누수(흐름) | 본선 NATM구간 천단부 S181 누수흔적 |

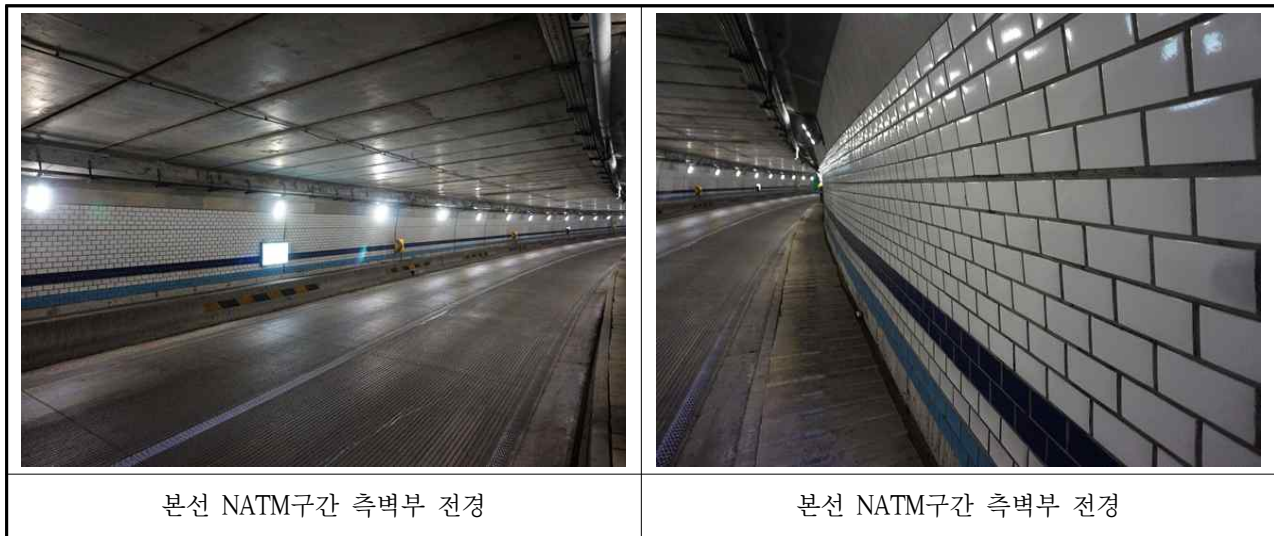
【사진 3.3.7】 NATM구간 측벽부 전경

- ① NATM구간 측벽부에 대한 외관조사 결과 균열(0.3mm미만, 이상), 망상균열, 박락, 층분리, 파손, 단면불량, 보수부 층분리, 보수부 파손, 누수(흐름, 떨어짐, 스며있음), 누수흔적, 백태, 파손 및 철근노출, 타일탈락, 타일들뜸 등이 조사되었다.
- ② 균열(0.3mm미만, 이상), 망상균열의 경우 건조수축, 온도변화, 거푸집 조기탈형 등의 원인에 의해 발생한 손상으로 판단되며, 내구성 확보 차원에서 표면처리, 주입보수 등의 보수를 실시하는 것이 요구된다.
- ③ 콘크리트 박락, 층분리, 파손, 단면불량, 보수부 층분리, 보수부 파손이 확인되었고, 시공이음부(조인트부)가 맞닿음, 거푸집탈거시 충격, 시공시 외부충격, 품질관리 미흡, 보수 미흡 등의 원인에 의해 발생한 손상으로 판단되며, 일부 손상(풍도슬래브 지지대 손상 등)의 경우 탈락시 차량의 안전사고를 유발할 우려가 있으므로 깨어내기 후 단면보수를 실시하는 것이 요구된다.
- ④ 누수(흐름, 떨어짐, 스며있음)의 경우 우천시 우수유입 등에 의한 손상으로 대체로 시공이음부에서 확인되었으며, 내구성 확보 및 손상의 진전 방지를 위해 지수보수를 실시하는 것이 바람직하다.
- ⑤ 누수흔적, 백태는 우수유입, 수분침투 등에 의해 발생한 것으로 백태는 표면처리, 누수흔적은 우천시 손상의 진전여부에 대한 주의관찰을 실시하는 것이 요구된다.
- ⑥ 파손 및 철근노출은 시공당시 물리적 충격, 시공미흡으로 인한 피복두께 부족 등에 의한 손상으로, 현재 철근이 일부 외기와 접촉하는 상태로 부식 발생 가능성이 있으므로, 단면보수(방청)가 필요한 상태이다.
- ⑦ 타일탈락, 타일들뜸은 시공미흡에 따른 부착강도 저하 등에 의한 손상으로 판단되며, 주행차량의 시야 및 미관, 안전 확보 등을 위해 타일 재시공을 실시하는 것이 요구된다.

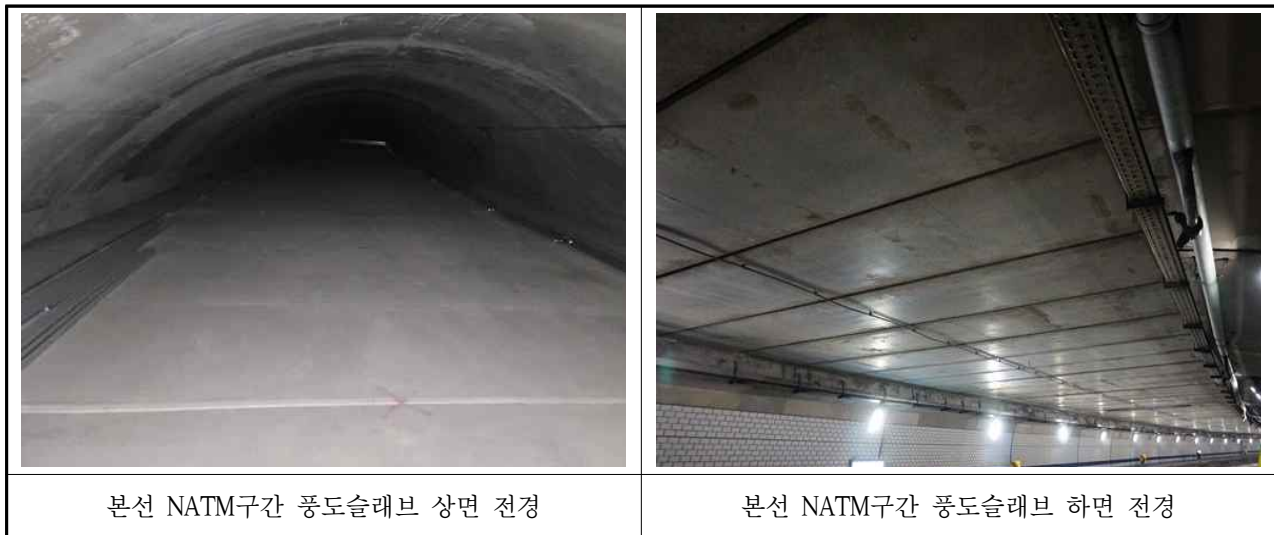
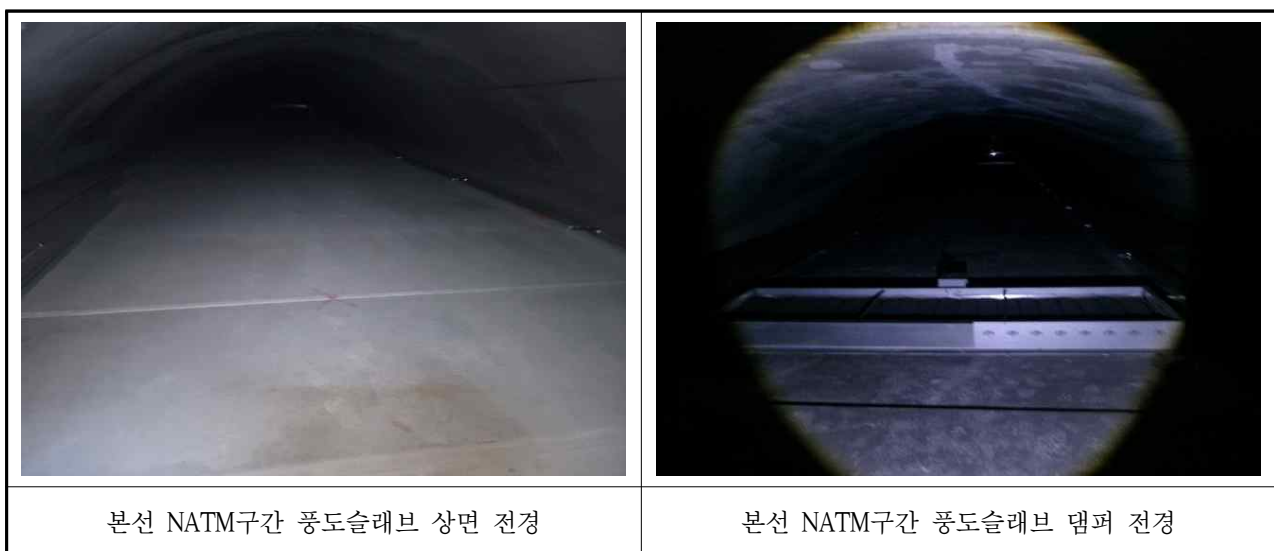
【사진 3.3.9】 NATM구간 풍도슬래브 전경

- ① 풍도슬래브 외관조사 결과 전반적으로 양호한 상태로 조사되었으며, 추후 신규손상 발생여부에 대한 지속적인 유지관리가 요구된다.

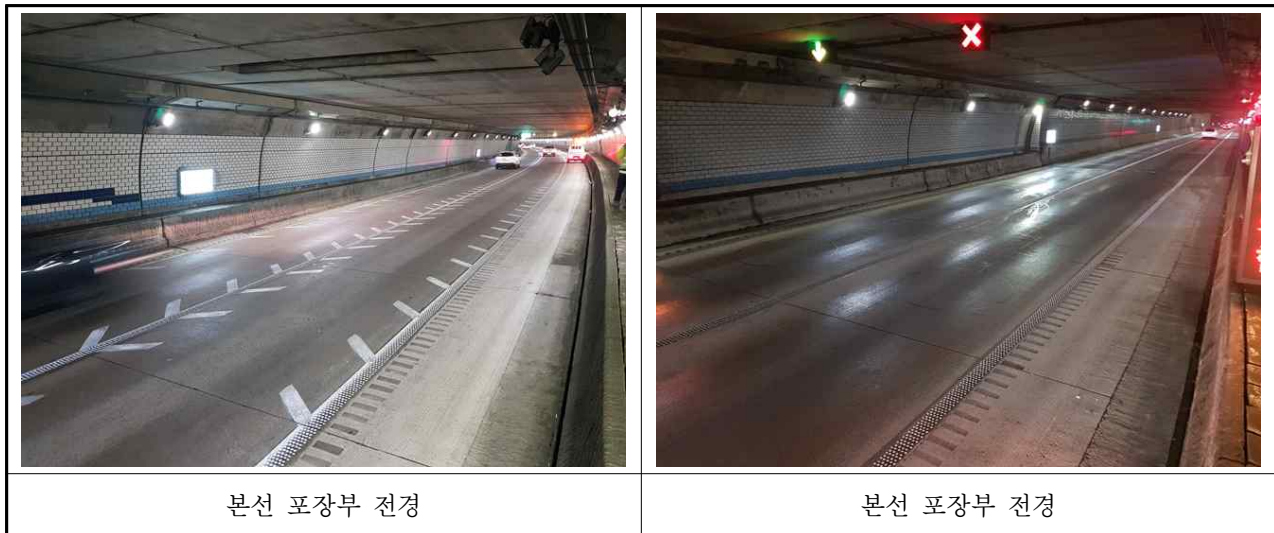
【사진 3.3.11】 포장부 전경

- ① 본선 포장부에 대한 외관조사 결과 포장 균열, 망상균열, 파손, 박리, 보수부 파손, 들뜸, 표면오염, 누수흔적 등이 조사되었다.
- ② 포장 균열, 망상균열의 경우 건조수축, 온도변화, 지속적인 차량윤하중 등의 원인에 의한 비구조적인 손상으로 판단되며, 즉각적인 보수보다는 주기적으로 점검을 실시하는 유지관리가 요망된다.
- ③ 콘크리트 파손, 박리, 보수부 파손의 경우 대부분 종·횡방향 조인트부에 발생한 손상으로 시공미흡, 건조수축, 차량윤하중에 의한 충격, 보수미흡 등의 원인에 의한 것으로 판단되며, 주행차량의 안전성 확보를 위해 단면보수를 통한 유지관리가 요구된다.
- ④ 포장 들뜸부의 경우 차량 주행시 소음 및 진동이 발생하는 구간으로 시공미흡, 차량 윤하중 등에 의해 발생한 것으로 판단되며, 손상의 진전여부에 대하여 지속적인 주의관찰을 실시하는 것이 필요하다.
- ⑤ 표면오염, 누수흔적의 경우 공용기간 경과, 체수, 배수불량 등에 의해 발생한 것으로 판단되며, 손상의 진전여부에 대하여 지속적인 주의관찰을 실시하는 것이 필요하다.

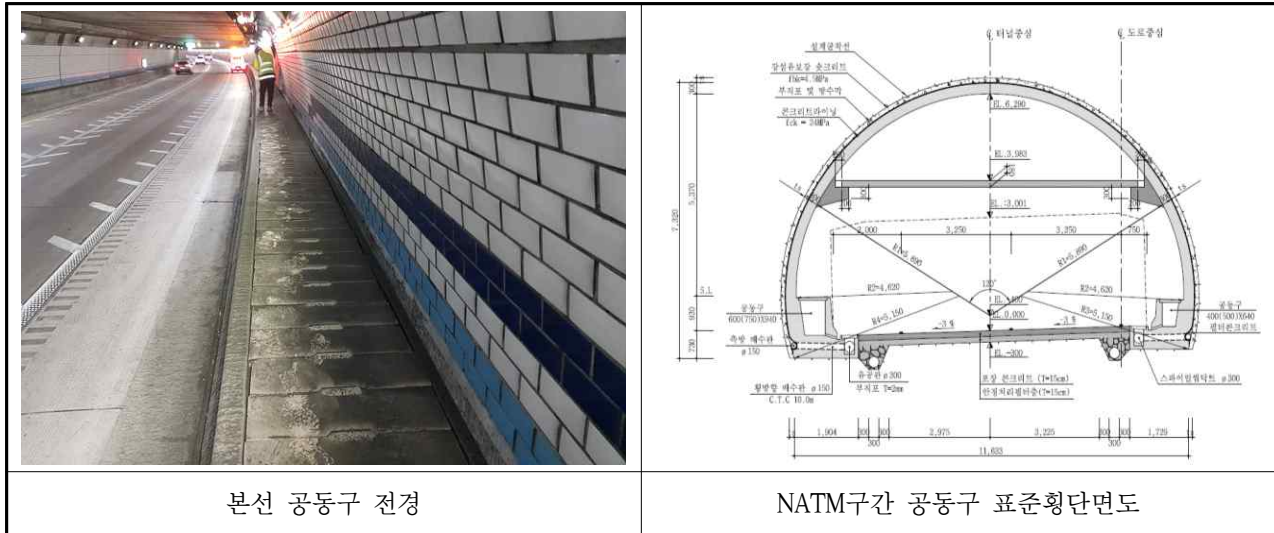
【사진 3.3.13】 공동구 전경

- ① 본선 공동구에 대한 외관조사 결과 균열(0.3mm이상), 파손, 덮개탈락, 덮개파손이 조사되었다.
- ② 균열(0.3mm이상)의 경우 건조수축, 온도변화, 거푸집 조기탈형 등의 원인에 의해 발생한 손상으로 판단되며, 즉각적인 보수보다는 진전여부에 대한 주의관찰을 실시하고 주변 부재 보수시 일괄보수가 요구된다.
- ③ 콘크리트 파손의 경우 시공시 물리적 충격에 의한 시공미흡 등에 의한 국부적인 손상으로 즉각적인 보수보다는 진전여부에 대한 지속적인 주의관찰을 실시하는 것이 요구된다.
- ④ 덮개탈락, 덮개파손의 경우 품질불량, 시공미흡 등에 의해 발생한 손상으로 판단되며, 점검자의 안전 확보 및 원활한 유지관리를 위해 덮개 재시공을 실시하는 것이 요구된다.

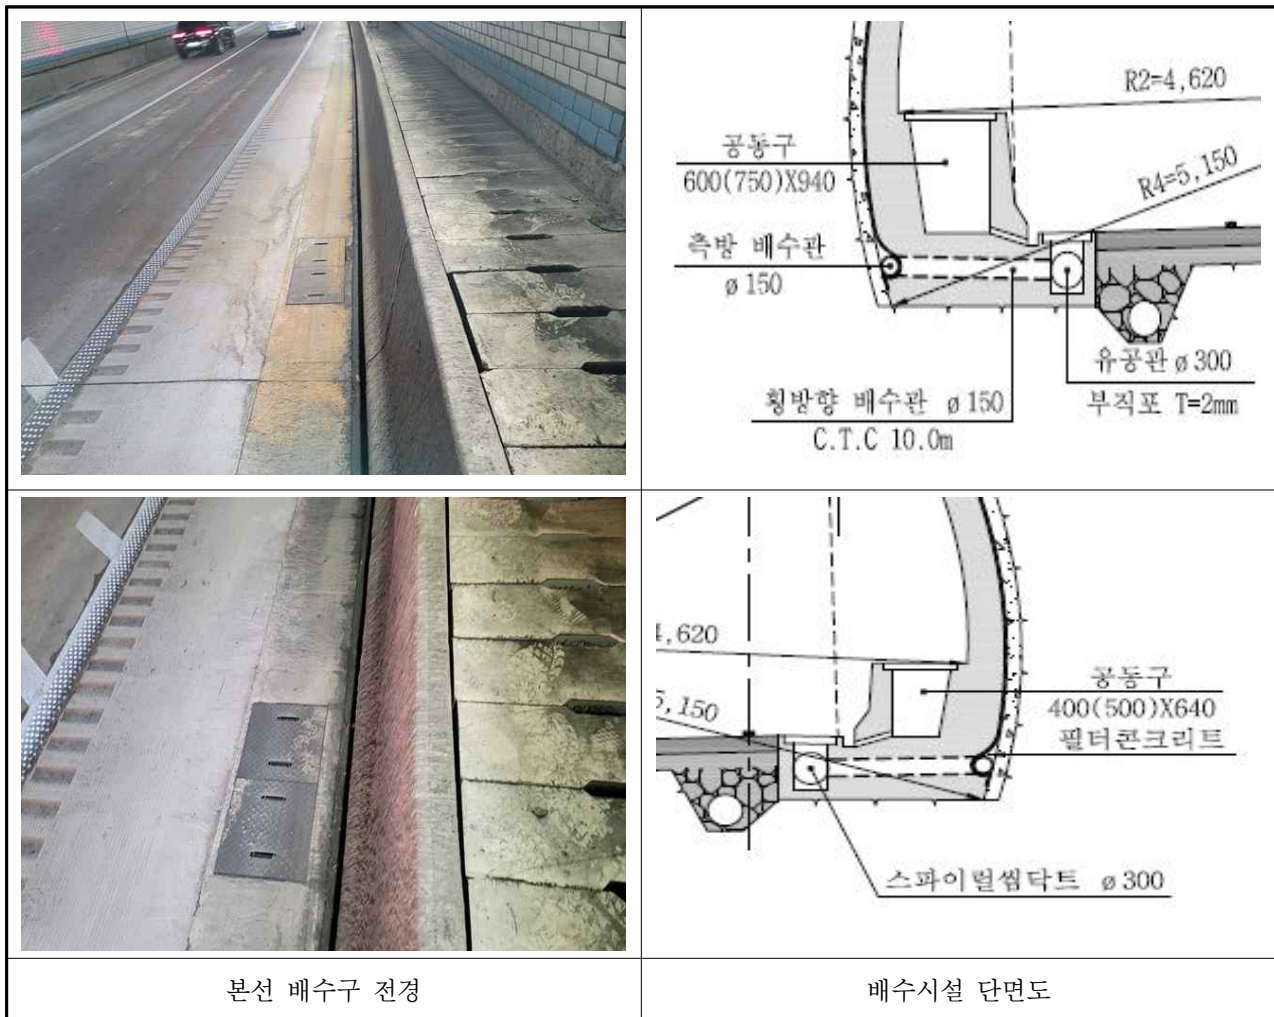
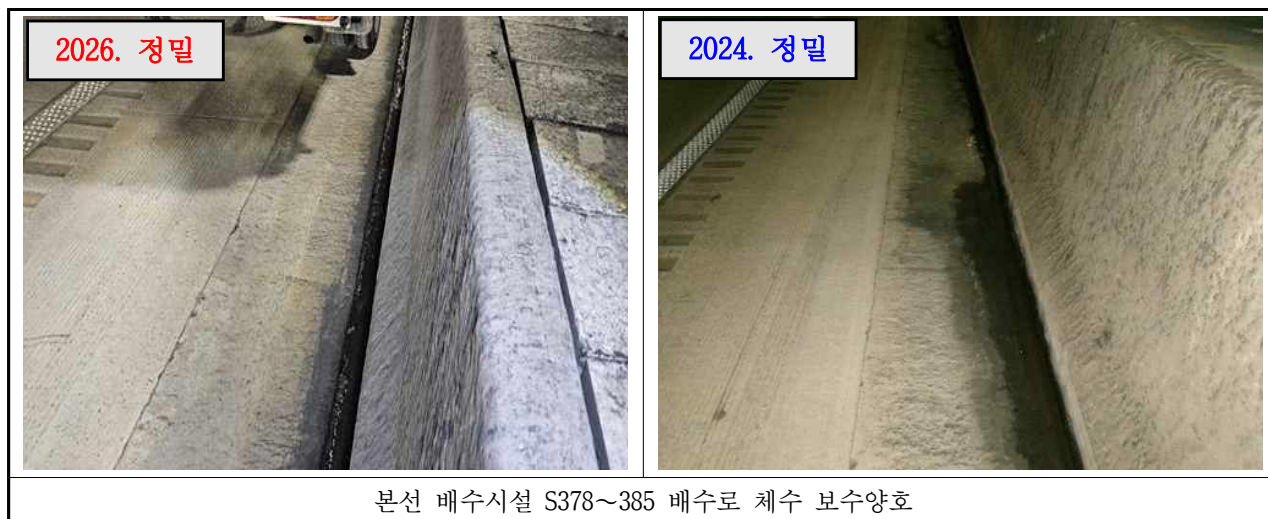
【사진 3.3.15】 배수시설 전경

- ① 본선 배수시설에 대한 외관조사 결과 전반적으로 양호한 상태로 확인되었으며, 추후 정기적인 점검을 통해 신규손상 발생 여부에 대한 유지관리를 실시하는 것이 바람직할 것으로 판단된다.

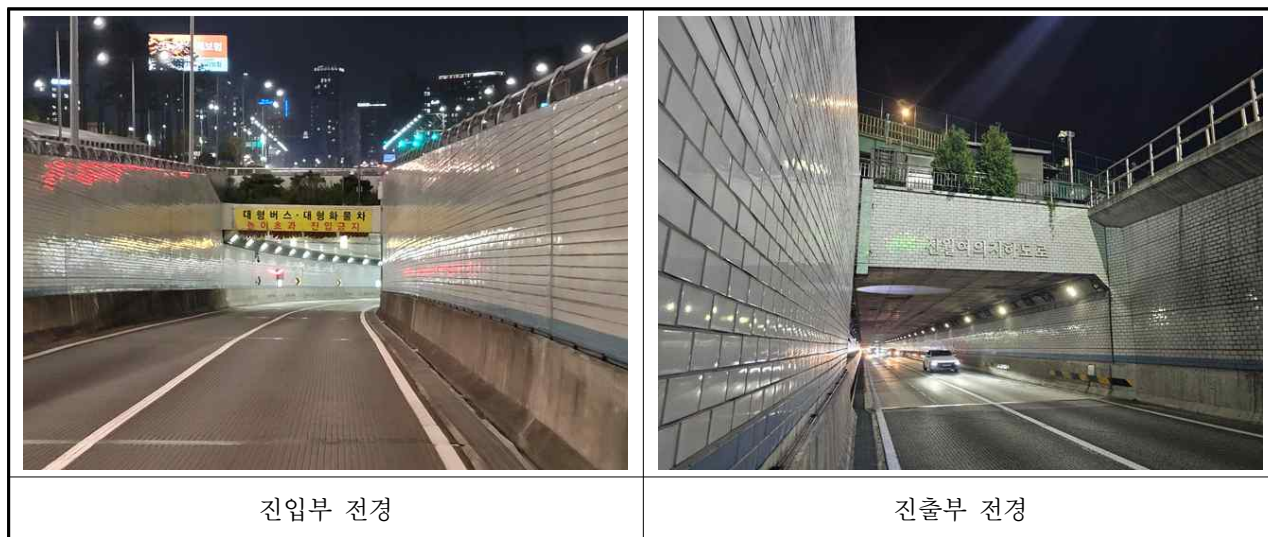
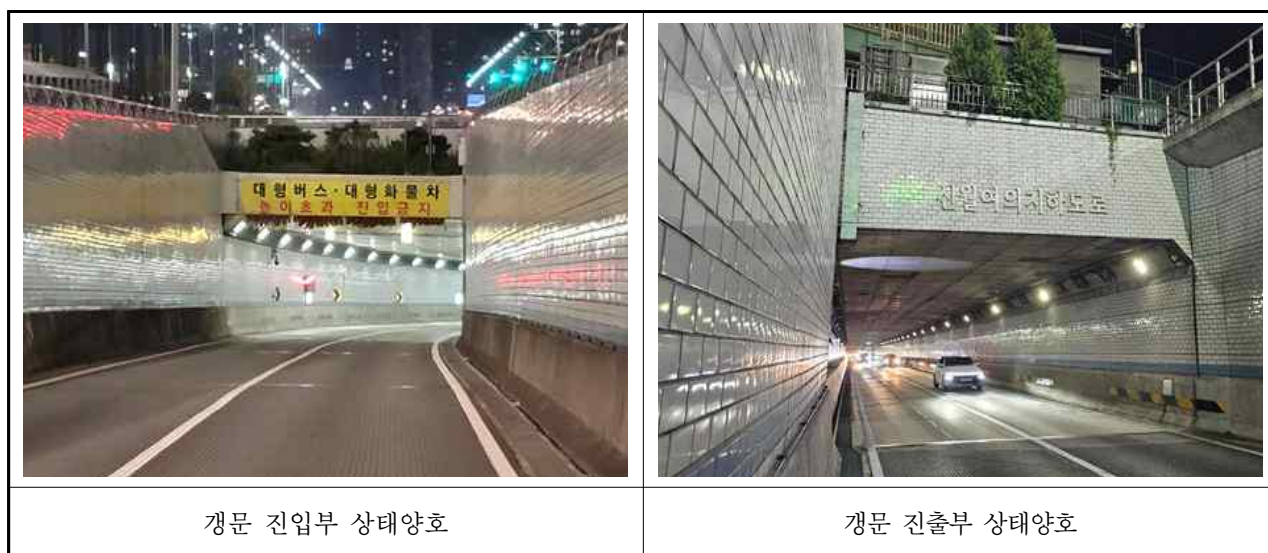
【사진 3.3.17】갯문 전경

- ① 금회 점검결과, 유지관리상에 영향을 미치는 손상은 발생하지 않은 것으로 확인되었으며, 진입·진출부 갯문은 전반적으로 양호한 상태인 것으로 조사되었다.

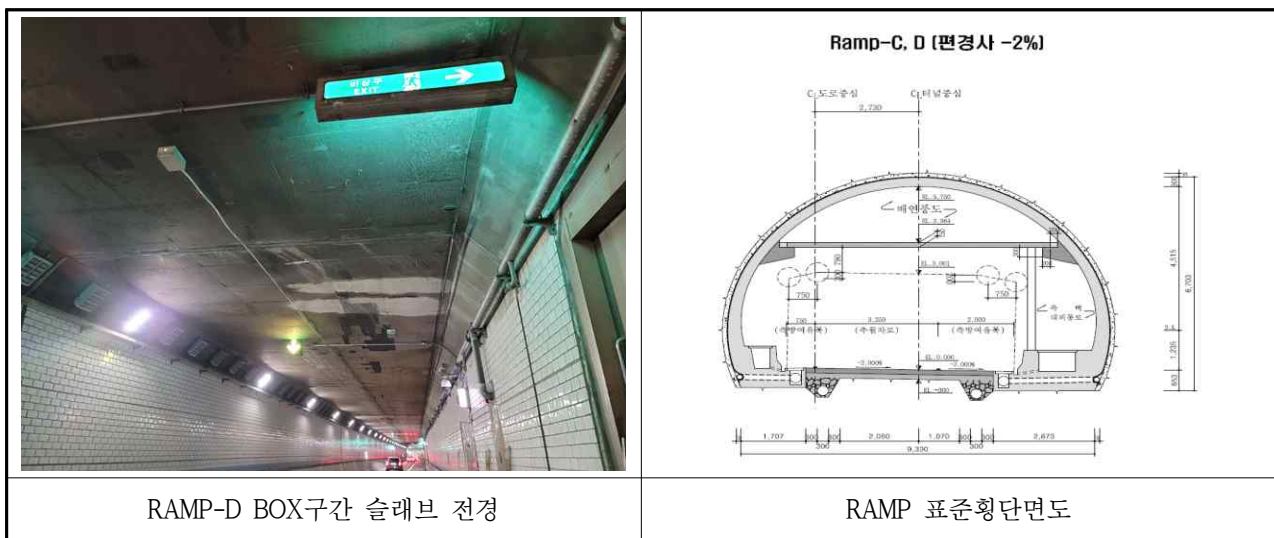
【사진 3.3.19】 BOX구간 슬래브 전경

- ① BOX구간 슬래브에 대한 외관조사 결과 망상균열, 백태, 누수흔적 및 백태, 누수(떨어짐, 스며있음) 등이 조사되었다.
- ② 망상균열의 경우 건조수축, 온도변화, 거푸집 조기탈형 등의 원인에 의해 발생한 손상으로 판단되며, 내구성 확보 차원에서 표면처리 등의 보수를 실시하는 것이 유리할 것으로 판단된다.
- ③ 백태, 누수흔적 및 백태의 경우 우수유입, 수분침투 등에 의한 손상으로 내구성 확보 및 손상 진전 방지를 위해 표면처리 등의 보수가 요구된다.
- ④ 누수(떨어짐, 스며있음)의 경우 우천시 우수유입 등에 의한 손상으로 시공이음부에서 확인되었으며, 누수는 철근콘크리트에 영향을 미치므로 지수보수를 실시하는 것이 바람직하다.

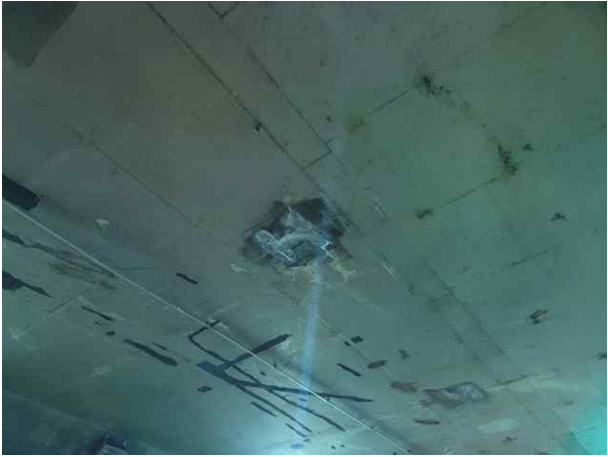
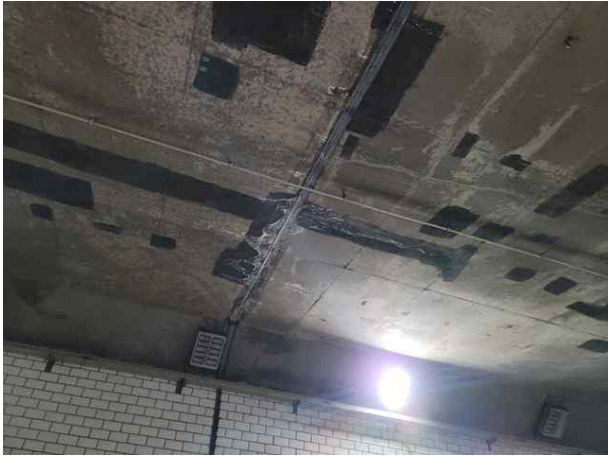
| RAMP-D BOX구간 슬래브 S57 백태 | RAMP-D BOX구간 슬래브 S58 누수(떨어짐) |

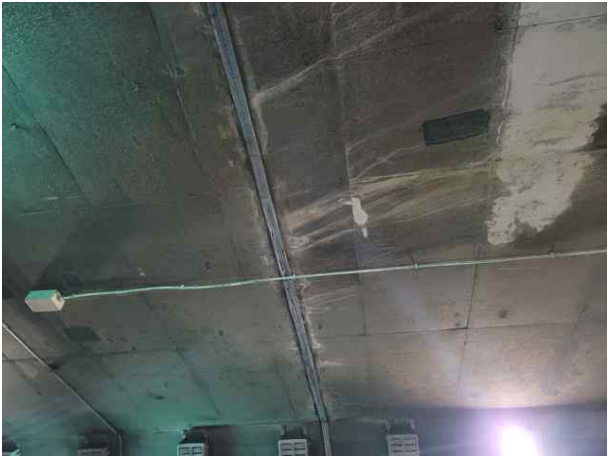
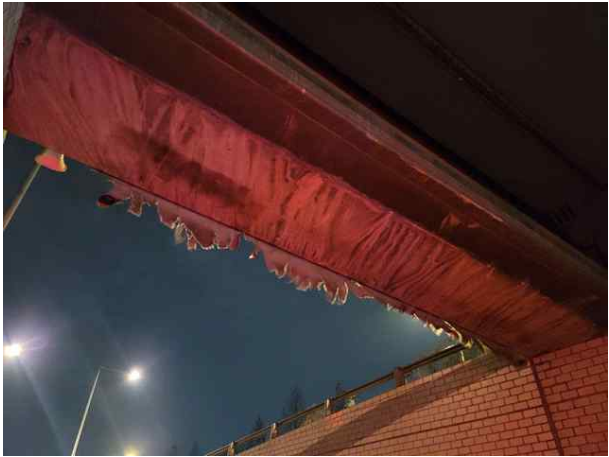
| RAMP-D BOX구간 슬래브 S59 누수(스며있음) | RAMP-D BOX구간 슬래브 S60 백태 |

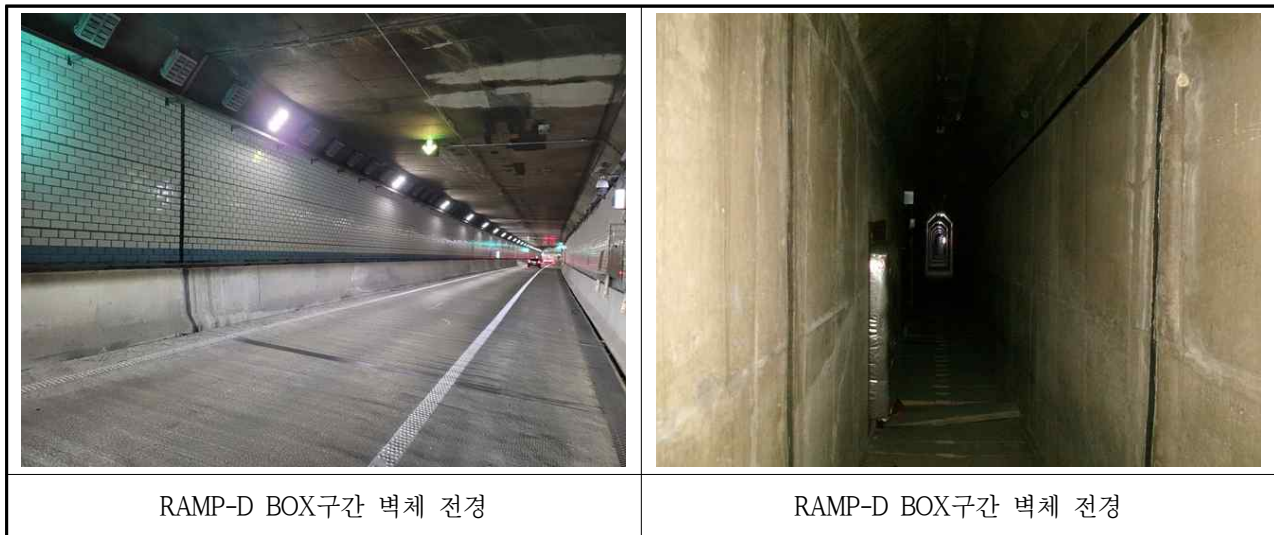
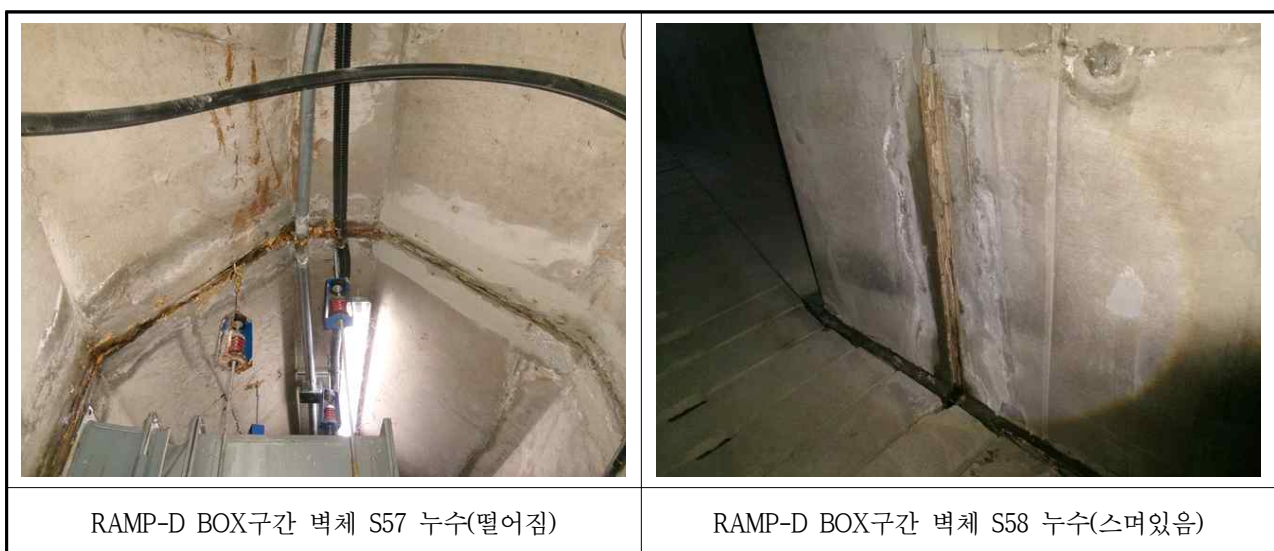
【사진 3.3.21】 BOX구간 벽체 전경

- ① BOX구간 벽체에 대한 외관조사 결과 누수(떨어짐, 스며있음) 등의 손상이 조사되었다.
- ② 누수(떨어짐, 스며있음)의 경우 우천시 우수유입 등에 의한 손상으로 대체로 시공이음부에서 확인되었으며, 누수는 철근콘크리트에 영향을 미치므로 지수보수를 실시하는 것이 바람직하다.

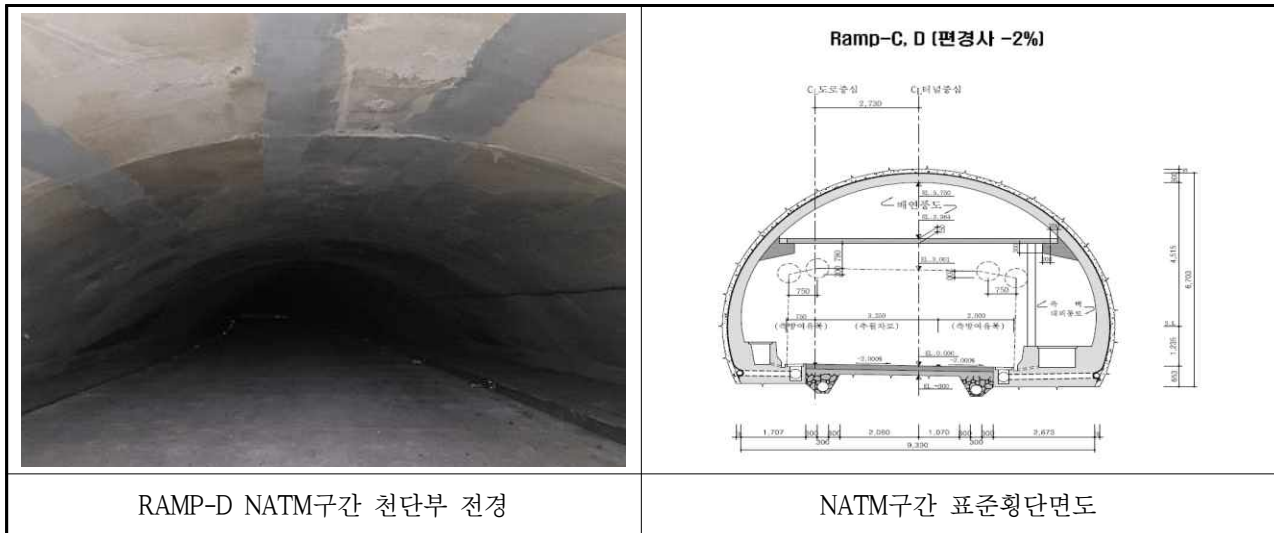
【사진 3.3.23】 NATM구간 천단부 전경

- ① NATM구간 천단부 외관조사 결과 균열(0.3mm미만, 이상), 누수흔적 등이 조사되었으며, 일부구간 균열, 파손 등의 손상에 대한 하자보수를 실시하였다.
- ② 균열(0.3mm미만, 이상)의 경우 건조수축, 온도변화, 거푸집 조기탈형, 보수미흡 등의 원인에 의해 발생한 손상으로 판단되며, 내구성 확보 차원에서 균열에 대한 표면처리, 주입보수를 실시하는 유지관리가 요구된다.
- ③ 누수흔적은 현재 누수가 발생하지 않은 상태로 우천시 누수여부에 대한 지속적인 주의관찰이 요구된다.

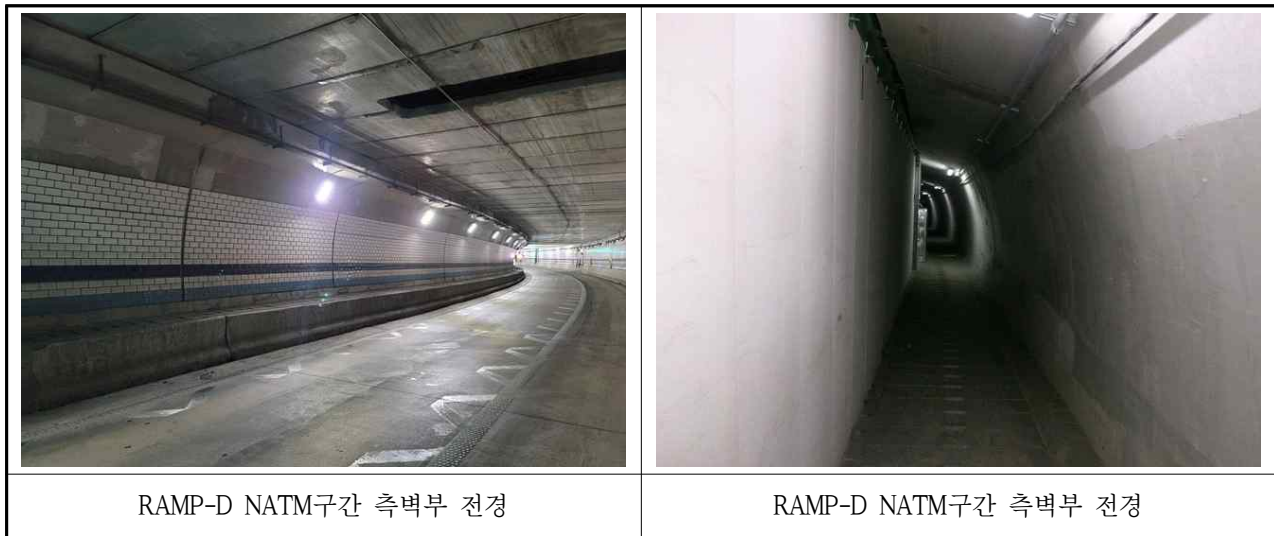
【사진 3.3.25】 NATM구간 측벽부 전경

- ① NATM구간 측벽부에 대한 외관조사 결과 균열(0.3mm이상), 박리, 층분리, 파손, 백태, 누수흔적, 누수(스며있음), 타일탈락 등이 조사되었다.
- ② 균열(0.3mm이상)의 경우 건조수축, 온도변화, 거푸집 조기탈형 등의 원인에 의해 발생한 손상으로 판단되며, 내구성 확보 차원에서 균열에 대한 주입보수를 실시하는 유지관리가 요구된다.
- ③ 콘크리트 박리, 층분리, 파손의 경우 시공이음부(조인트부) 맞닿음, 거푸집탈거시 충격, 시공시 외부충격 등에 의한 국부적인 손상으로 판단되며, 그 정도가 심하지 않아 콘크리트에 미치는 영향은 적으나, 내구성 확보차원에서 단면보수를 실시하는 것이 요구된다.
- ④ 누수흔적, 백태는 우수유입, 수분침투 등에 의해 발생한 것으로 백태는 표면처리, 누수흔적은 우천시 손상의 진전여부에 대한 주의관찰을 실시하는 것이 요구된다.
- ⑤ 누수(스며있음)의 경우 우천시 우수유입 등에 의한 손상으로 대체로 시공이음부에서 확인되었으며, 내구성 확보 및 2차손상 발생 방지를 위해 지수보수를 실시하는 것이 바람직하다.
- ⑥ 타일탈락은 시공미흡에 따른 부착강도 저하 등에 의한 손상으로 판단되며, 주행차량의 시야 및 미관 확보 등을 위해 타일 재시공을 실시하는 것이 요구된다.

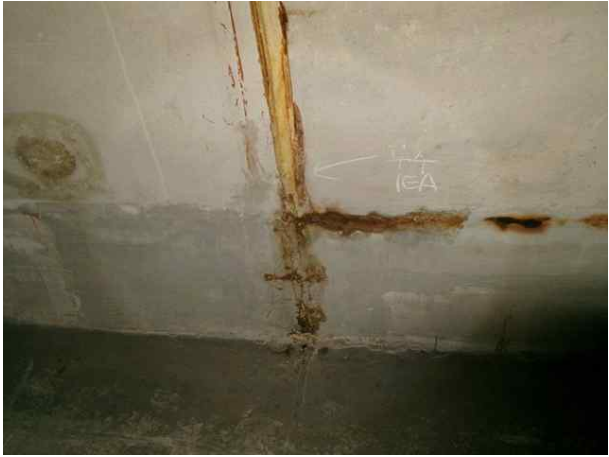
| RAMP-D NATM구간 측벽부 S08 층분리 | RAMP-D NATM구간 측벽부 S14 누수(스며있음) |

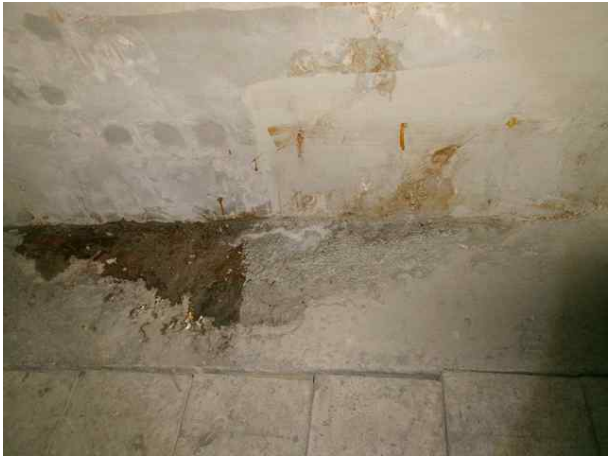
| RAMP-D NATM구간 측벽부 S29 백태 | RAMP-D NATM구간 측벽부 S30 균열(Cw=0.3mm) 및 누수(스며있음) |

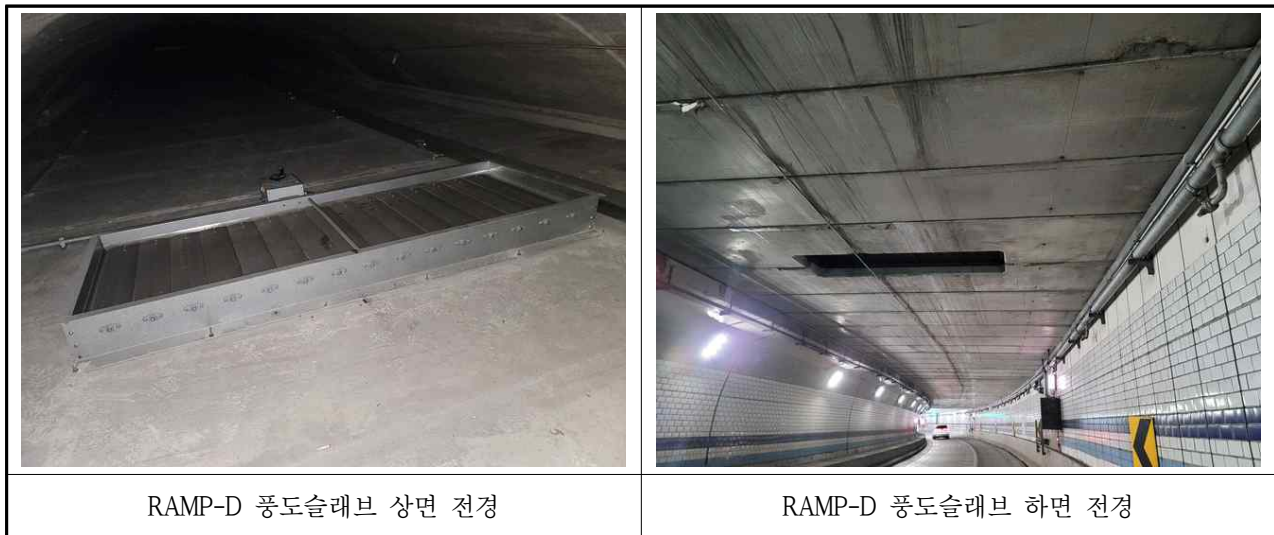
【사진 3.3.27】 NATM구간 풍도슬래브 전경

- ① 풍도슬래브 외관조사 결과 풍도슬래브 파손, 보수부 파손, 물탈파손, 격벽 파손, 댐퍼 변형, 댐퍼 고정볼트 탈락 및 파손 등의 손상이 조사되었다.
- ② 풍도슬래브에 발생한 손상의 경우 S52~54에 집중적으로 확인되었으며, 이는 높이제한 위반차량의 충격에 의해 발생한 손상으로 각 손상별 단면보수, 정비를 통한 유지관리가 요구된다. 또한 추후 재손상 방지를 위해 높이제한 위반차량의 출입을 제한하는 시설물의 설치가 필요하다.

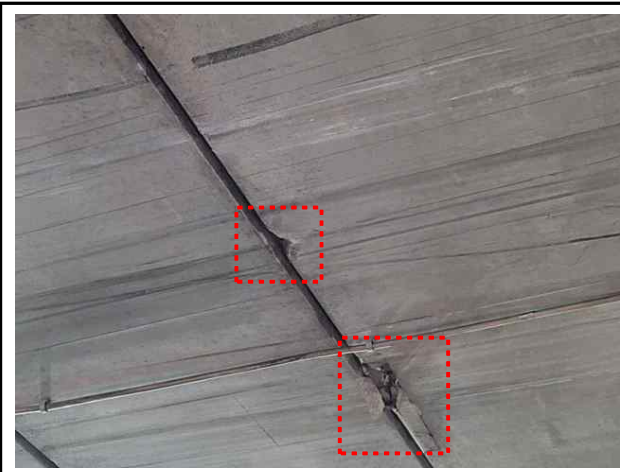
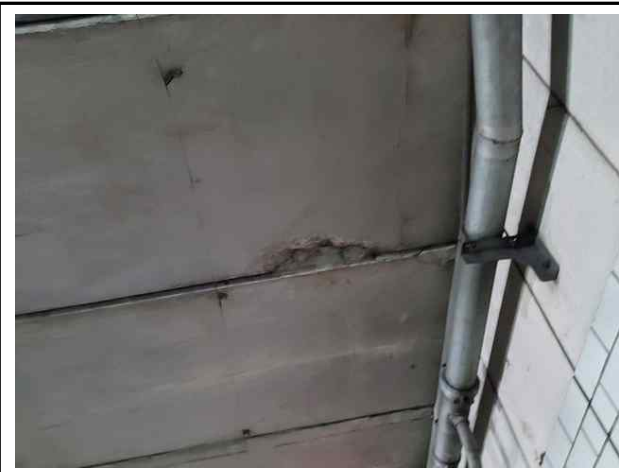
| <p>RAMP-D 풍도슬래브 S54 하면 파손</p> | <p>RAMP-D 풍도슬래브 S54 하면 파손</p> |

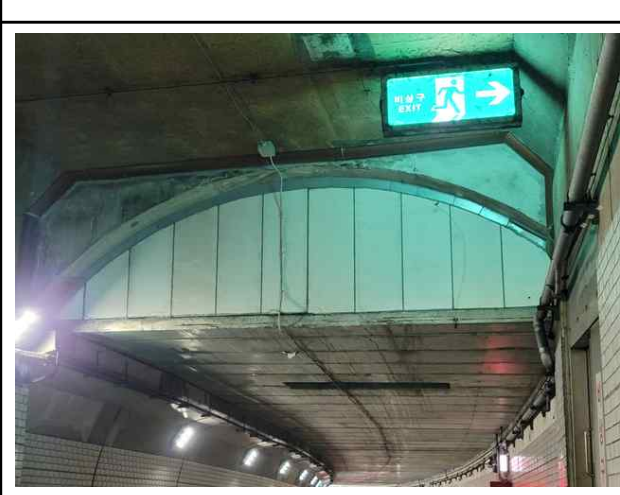
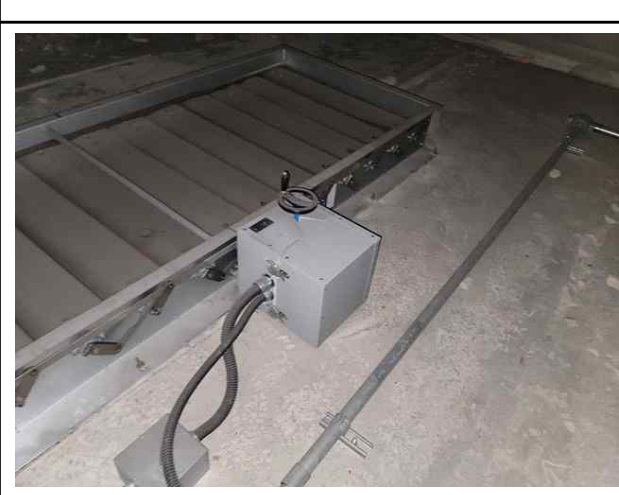
| <p>RAMP-D 풍도슬래브 S54 벽면 파손 및 철근노출 보수양호</p> | <p>RAMP-D 풍도슬래브 S53 덮개탈락 및 파손 보수양호</p> |

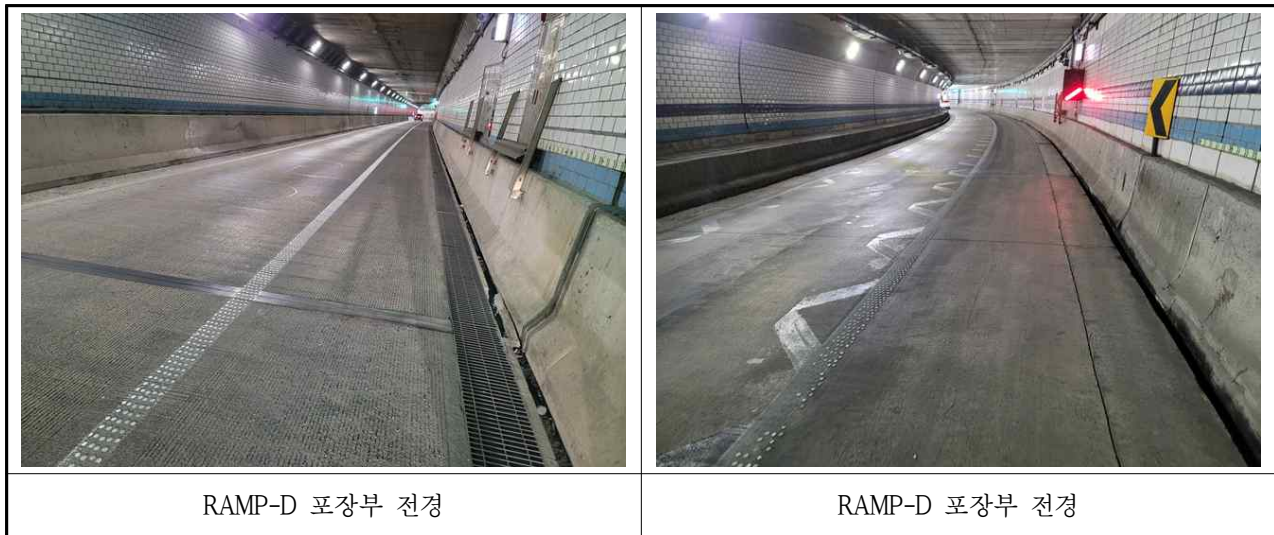
【사진 3.3.29】 포장부 전경

- ① RAMP-D 포장부에 대한 외관조사 결과 포장 로드셀 파손이 조사되었다.
- ② 포장 로드셀 파손의 경우 조인트부에 발생한 손상으로 차량운하중에 의한 충격, 공용기간 증가 등의 원인에 의한 것으로 판단되며, 손상의 정도가 경미한 바 즉각적인 보수보다는 주의관찰을 통한 유지관리가 요구된다.

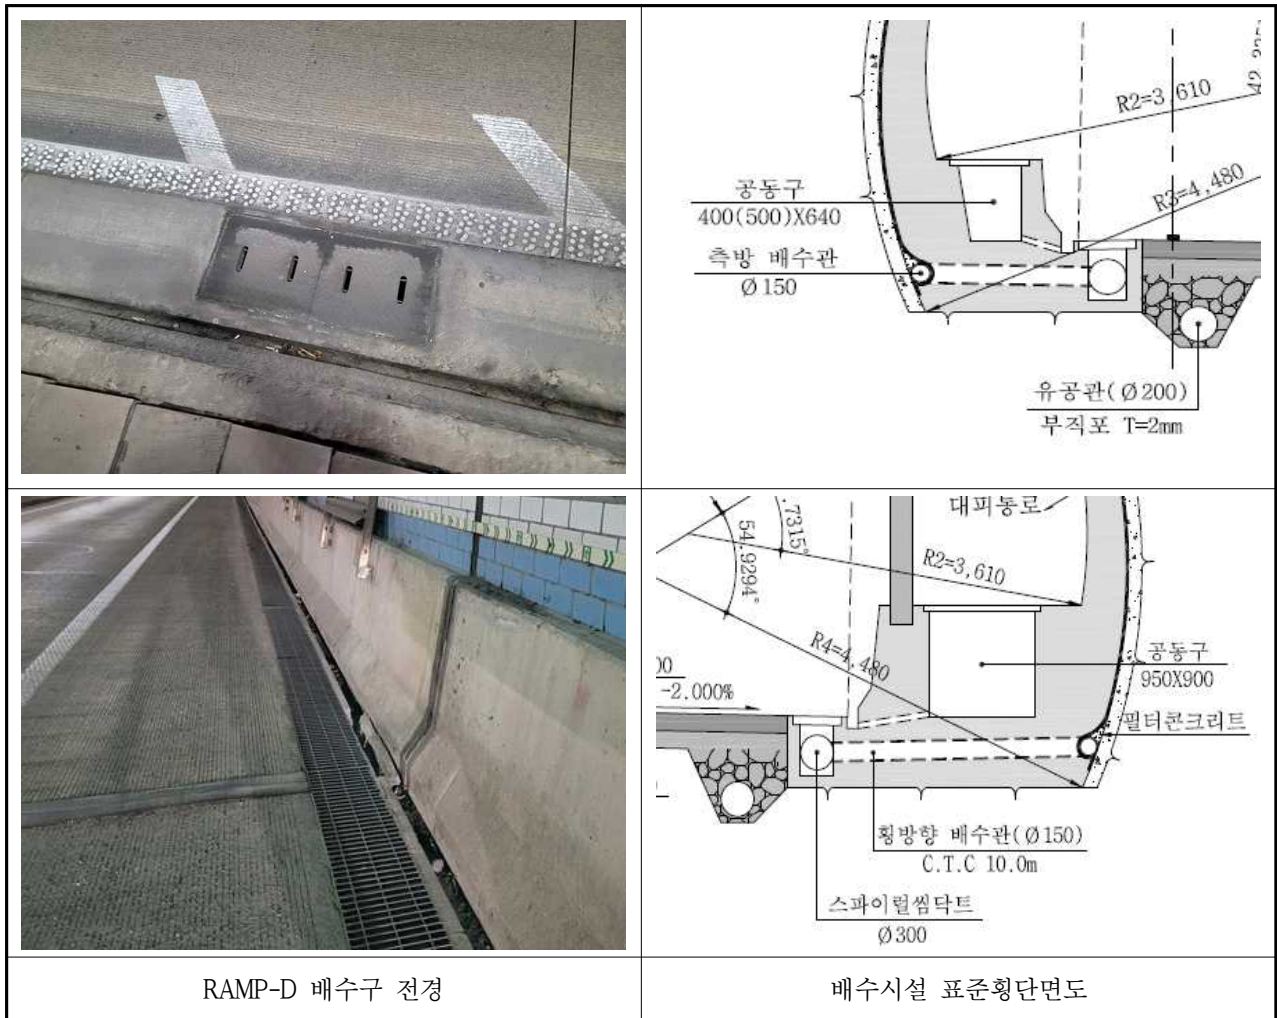
【사진 3.3.33】 배수시설 전경

- ① 배수시설에 대한 외관조사 결과 유도배수관 길이부족이 조사되었다.
- ② 유도배수관 길이부족의 경우 시공미흡에 의해 발생한 손상으로 판단되며, 2차손상 발생 방지를 위하여 정비(재시공 등)를 통한 보수대책 수립이 요구된다.

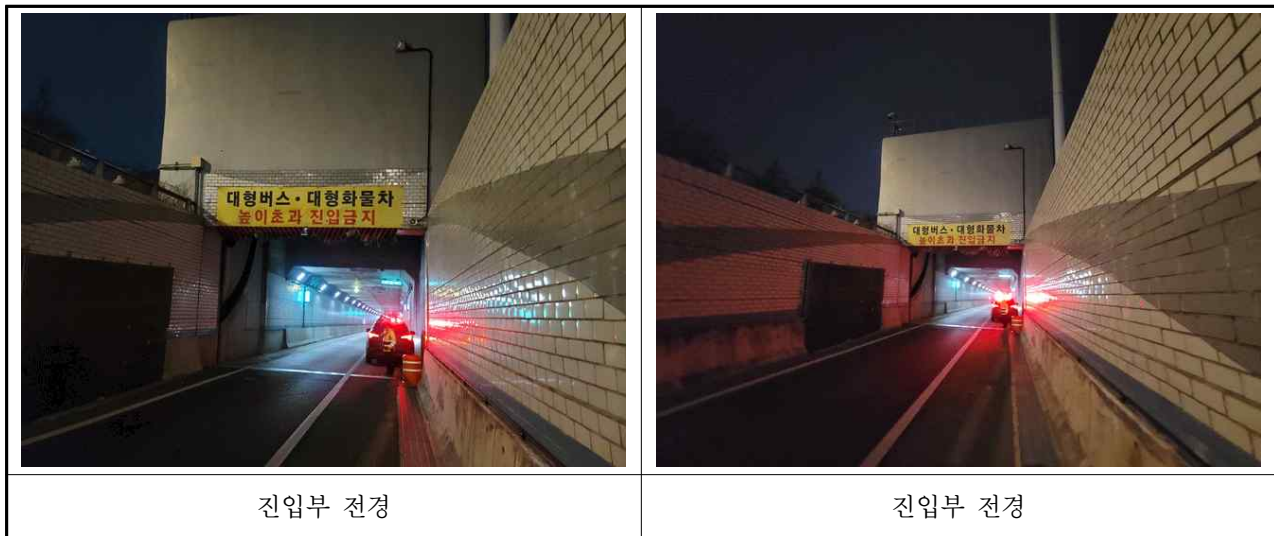
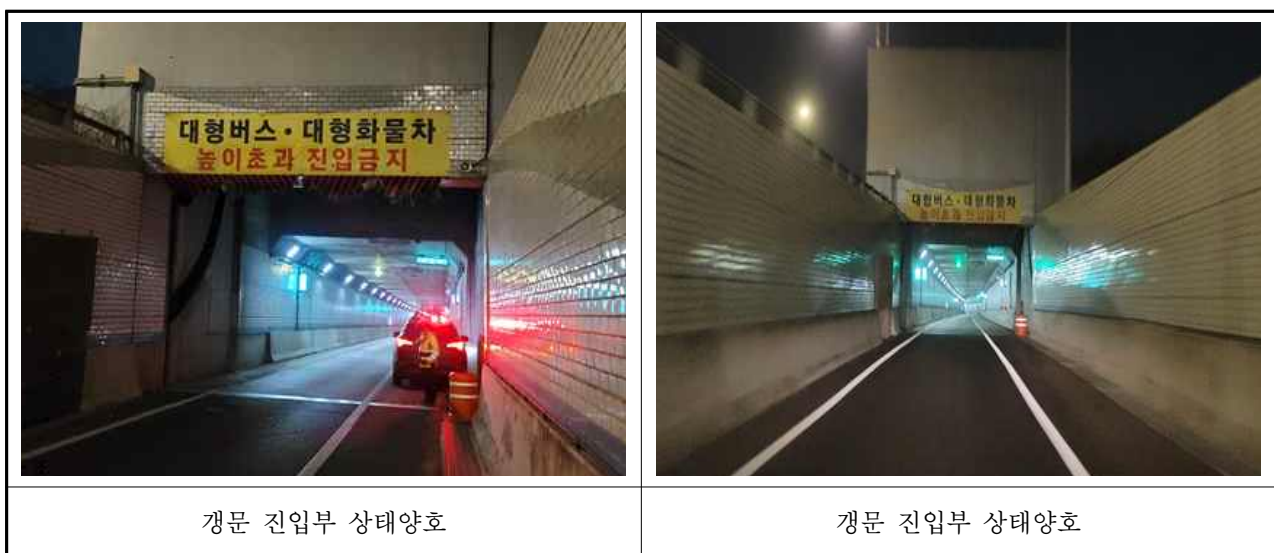
【사진 3.3.35】갯문 전경

- ① 금회 점검결과, 유지관리상에 영향을 미치는 손상은 발생하지 않은 것으로 확인되었으며, 진입부 갯문은 전반적으로 양호한 상태인 것으로 조사되었다.

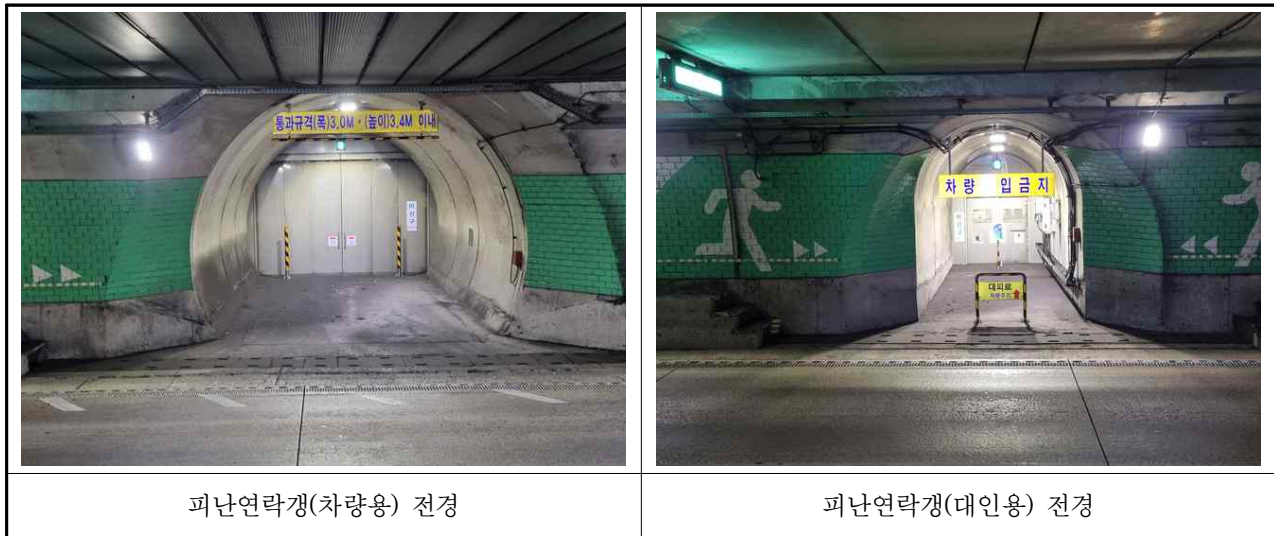
【사진 3.3.37】 피난연락갱 전경

- ① 피난연락갱에 대한 외관조사 결과 누수(떨어짐, 스며있음), 체수 등이 조사되었다.
- ② 누수(떨어짐, 스며있음), 체수의 경우 우천시 우수유입 등에 의한 손상으로 판단되며, 누수는 철근콘크리트에 영향을 미치므로 지수보수를 실시하는 것이 바람직하고, 체수는 주의관찰이 요구된다.

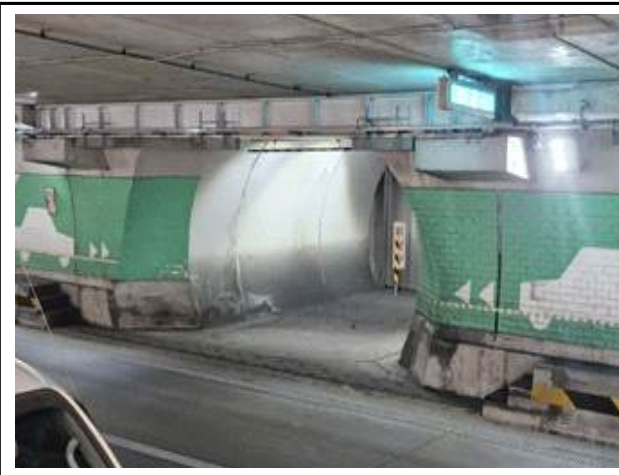
| <p>피난연락갱 S057 누수(떨어짐)</p> | <p>피난연락갱 S084 누수(스며있음)</p> |

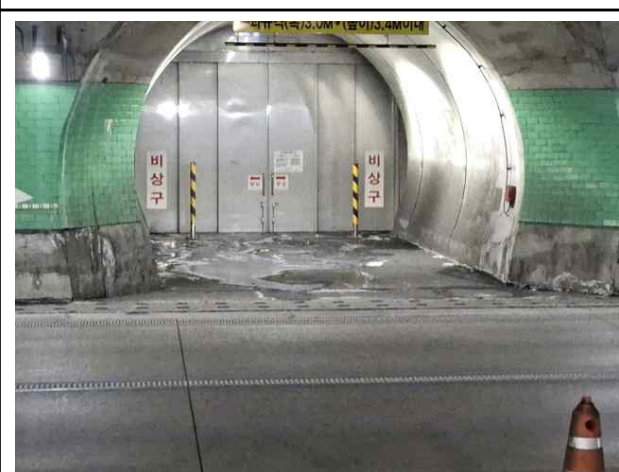
| <p>피난연락갱 S122 체수</p> | <p>피난연락갱 S144 누수(떨어짐)</p> |

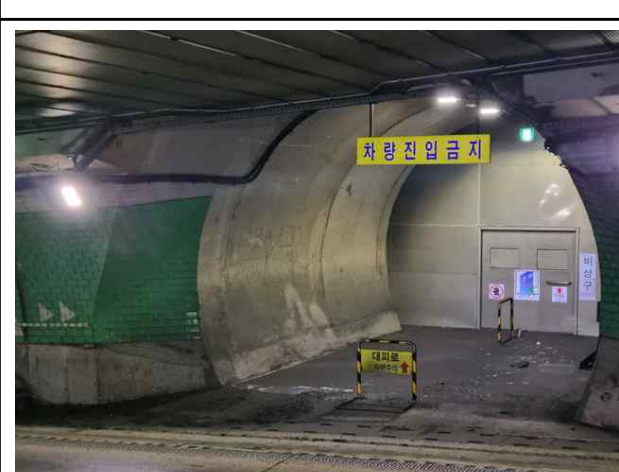
| <p>피난연락갱 S208 누수(스며있음)</p> | <p>피난연락갱 S696 체수</p> |
